環境観測技術衛星(ADEOS- )「みどり」の  
運用異常について(その2)

平成15年11月7日  
独立行政法人  
宇宙航空研究開発機構

環境観測技術衛星(ADEOS- )「みどり」に、平成15年10月25日(日本時間)に生じた運用異常(太陽電池パドル発生電力の低下及びその後の通信途絶)の原因究明作業について、現在までに判明した状況を報告する。

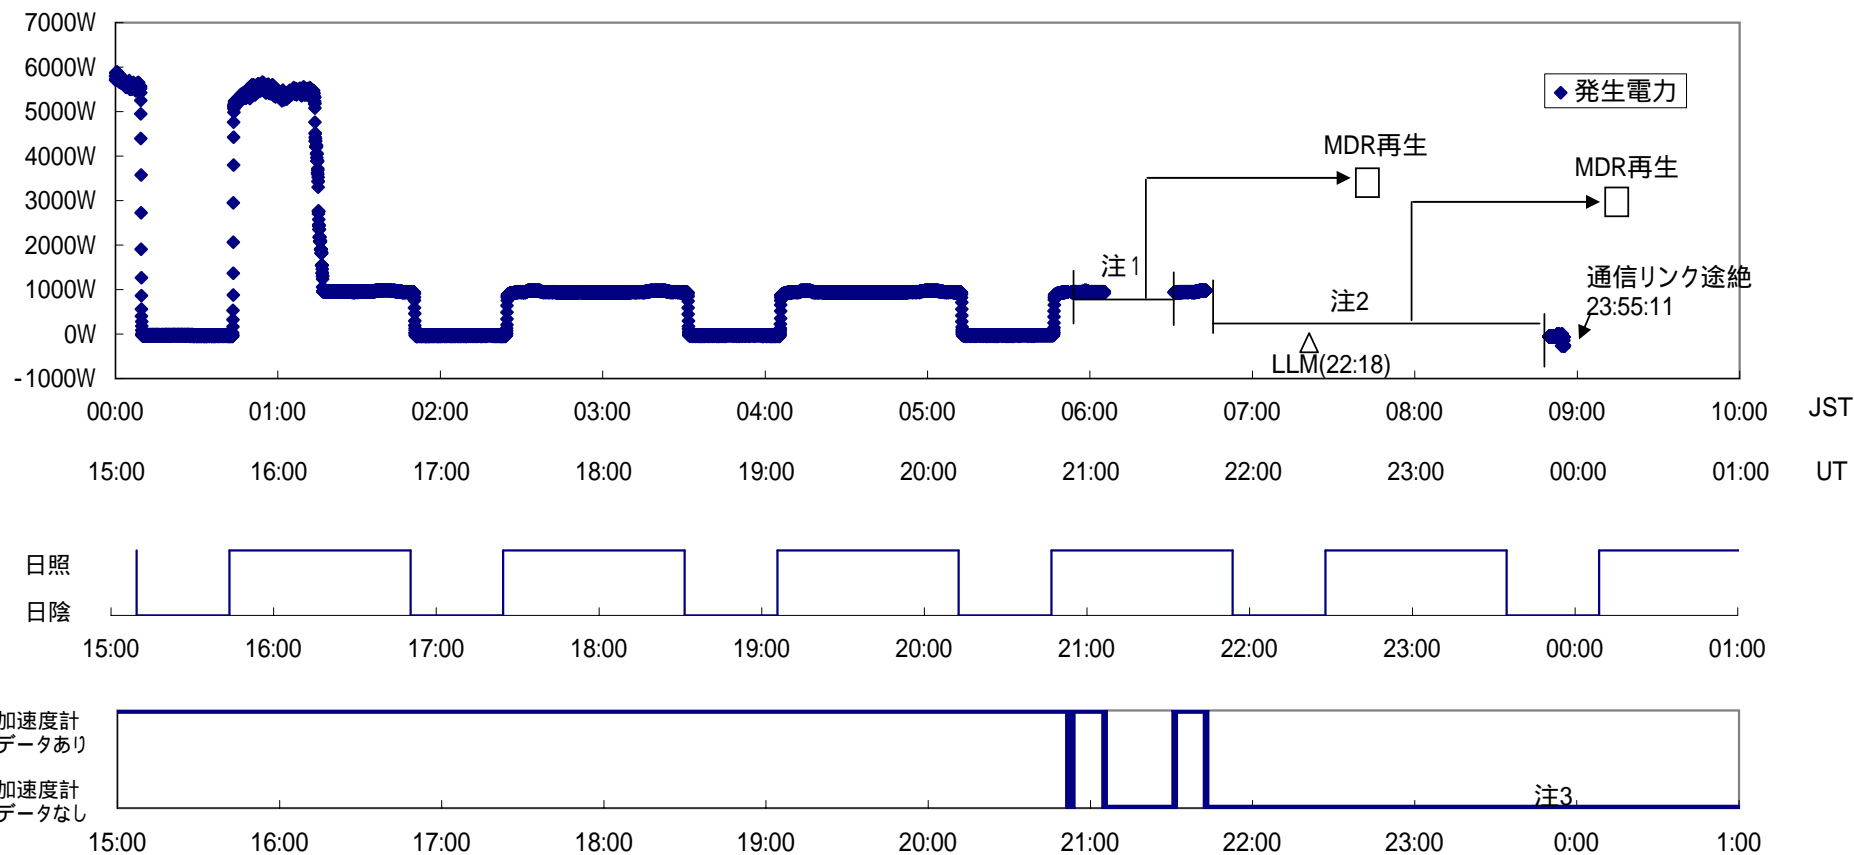
図2 - 1 発生電力と取得データの期間

図2 - 1に、異常発生前後の発生電力の状況を示す。

注1：20:51:51-20:53:17,21:05:14-21:31:11のテレメトリデータは22:28頃取得予定であったが、軽負荷モード(LLM)発生のため取得できず。  
 注2：21:42:49-23:49:38までのテレメトリデータは10/25 00:15以降に取得予定であったが、「みどりII」とリンクが取れず、取得出来ていない。  
 注3：マスパロマス局(23:49-23:55)はHK運用であるため、加速度計データは取得されていない

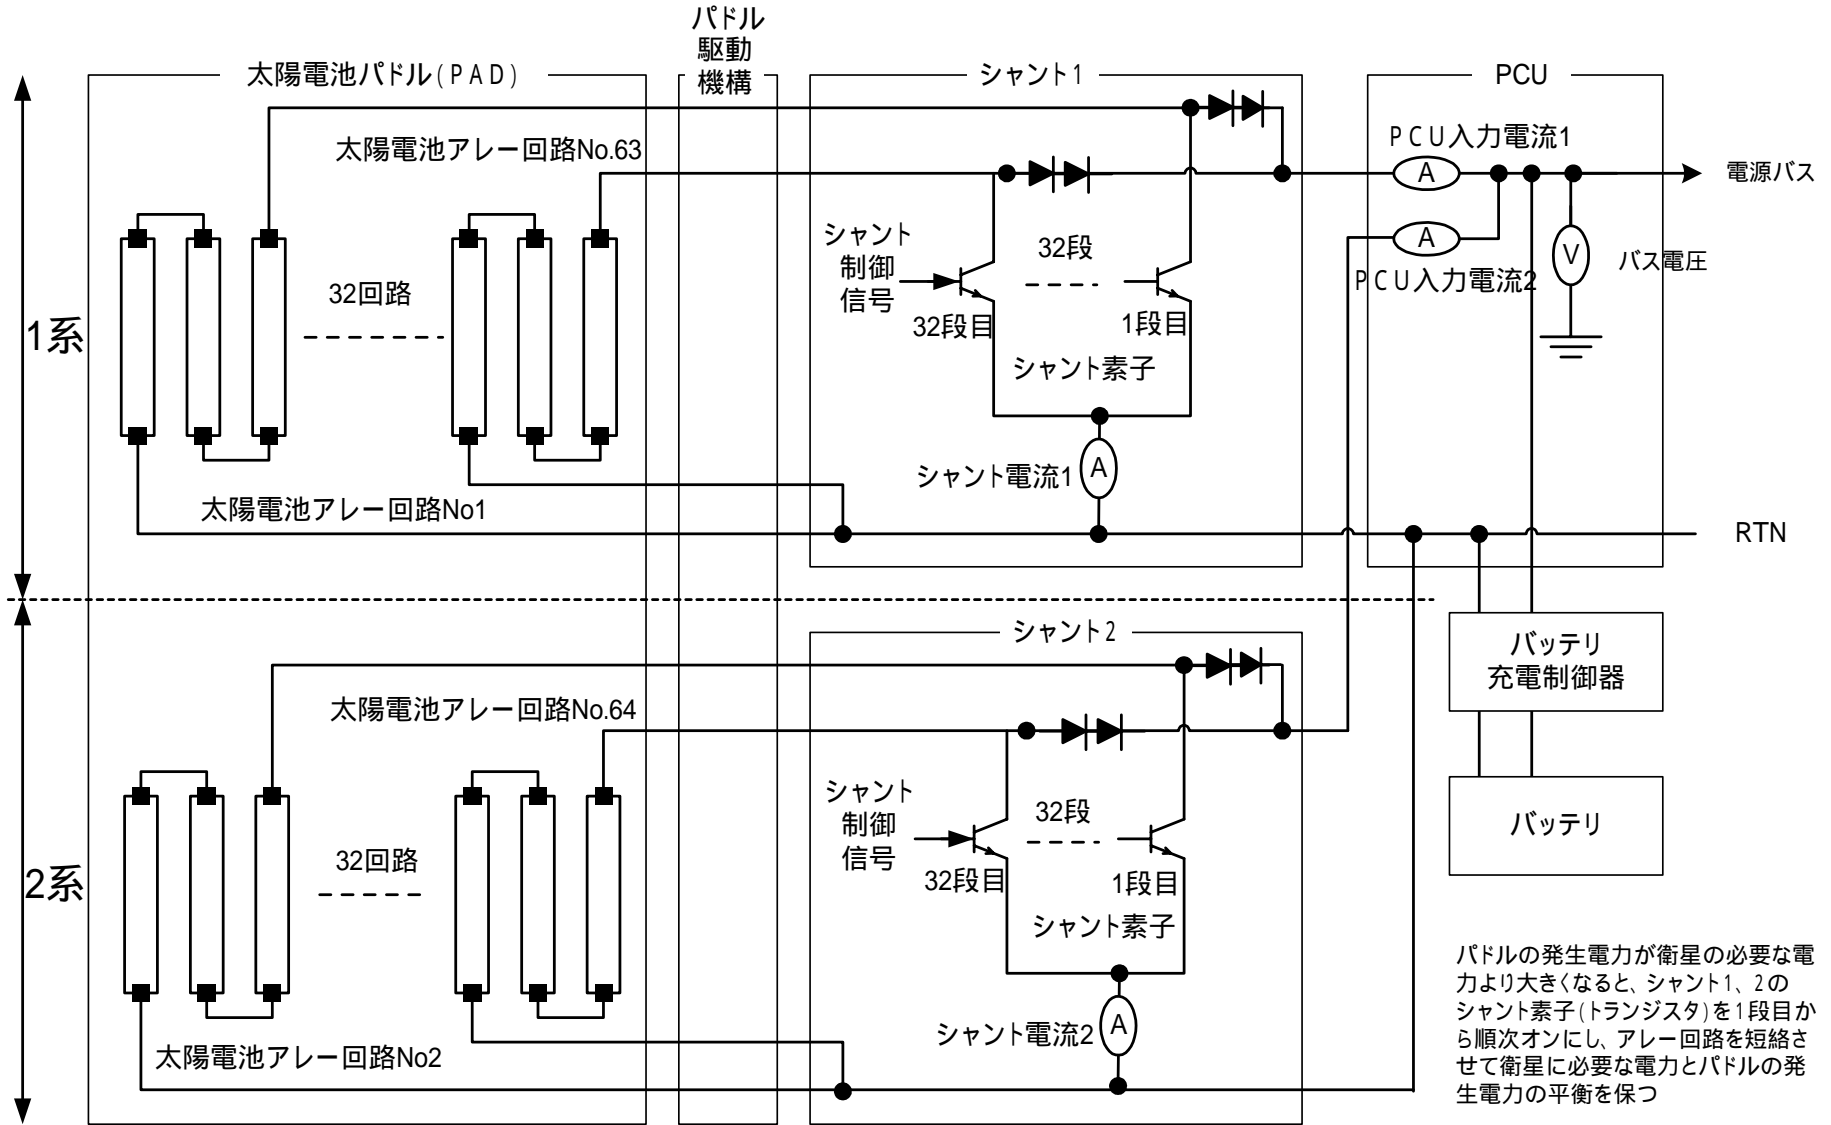
図3 - 1 内部回路を主体とした衛星電源系 系統図

図3 - 1に、内部回路を主体とした電源系の系統図を示す。

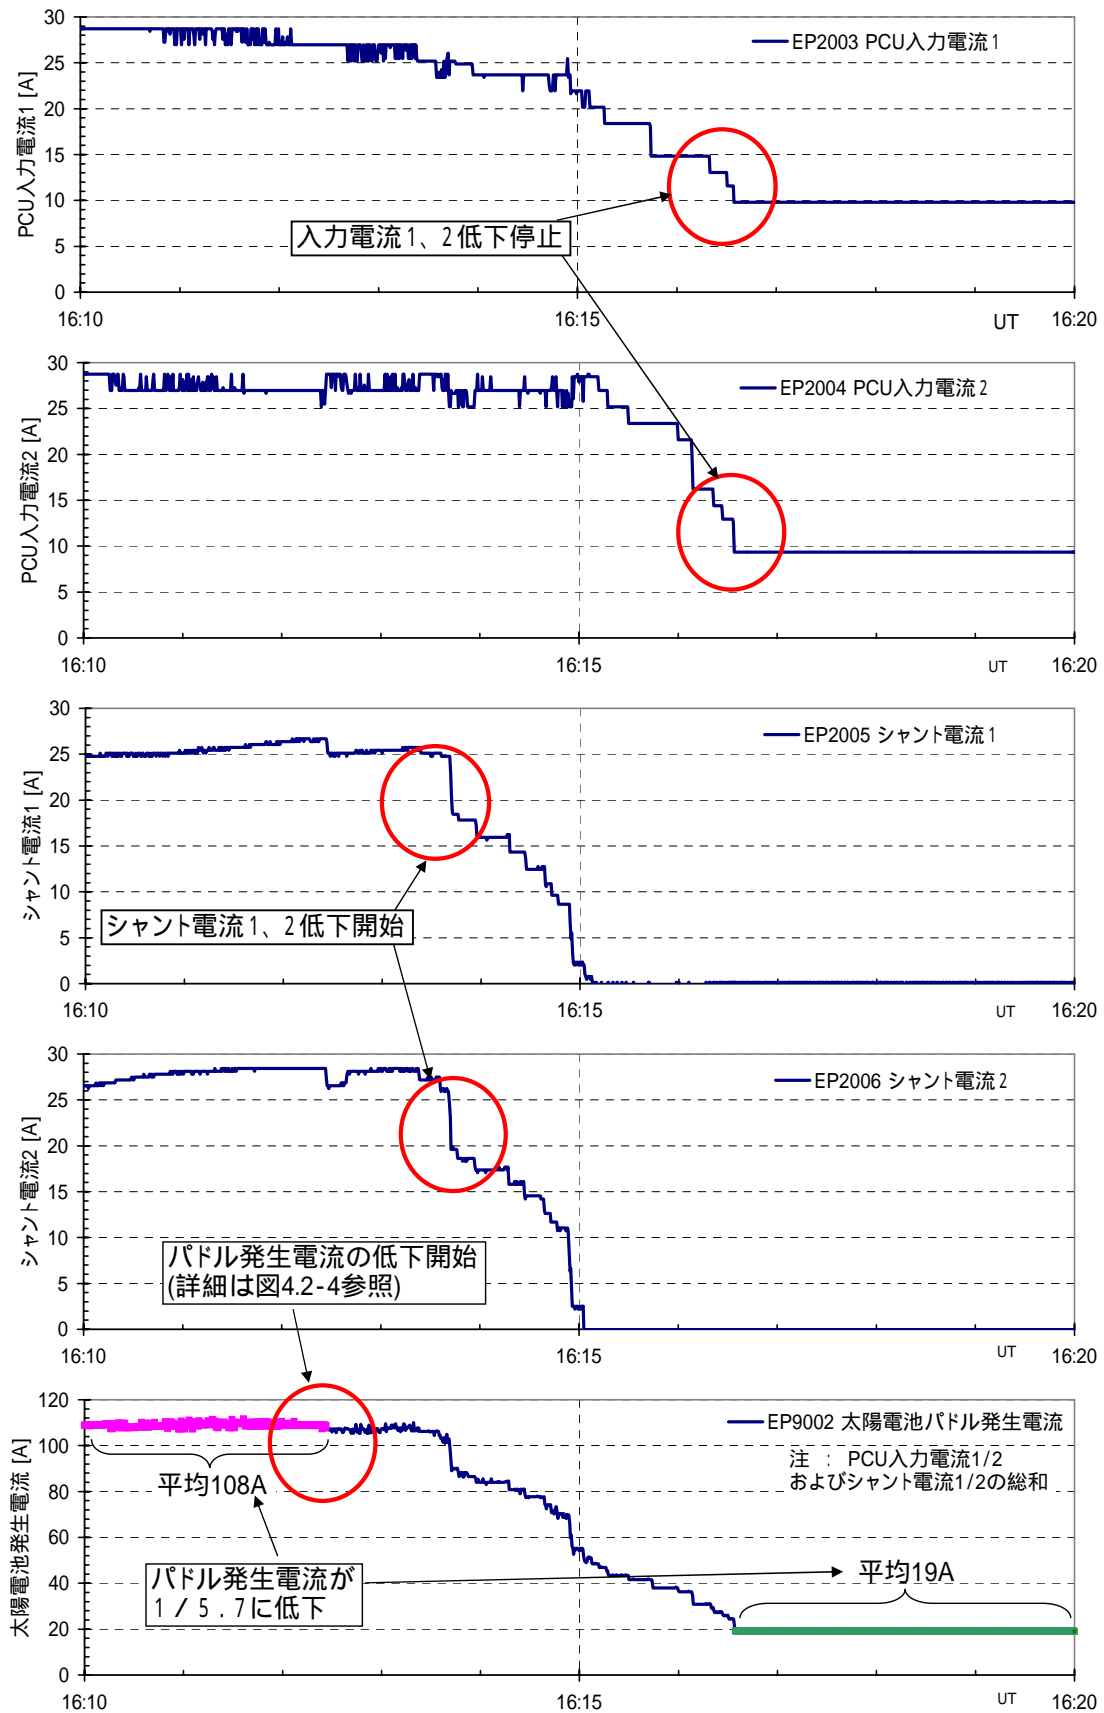
図3 - 2 シャント電流およびPCU入力電流の低下状況

- (1) 10月24日16:12[10月25日01:12]頃より太陽電池パドルからの発生電力低下が始まり、16:13[01:13]からの約3分間で、シャント電流1及び2が約25Aから0Aに、電力制御回路(PCU)への入力電流1及び2が約28Aから10Aに低下した。この低下は、発生電力に換算して、約6kwから約1kwへの低下に相当する。

図3 - 2に、シャント電流及びPCU入力電流の低下状況を示す。

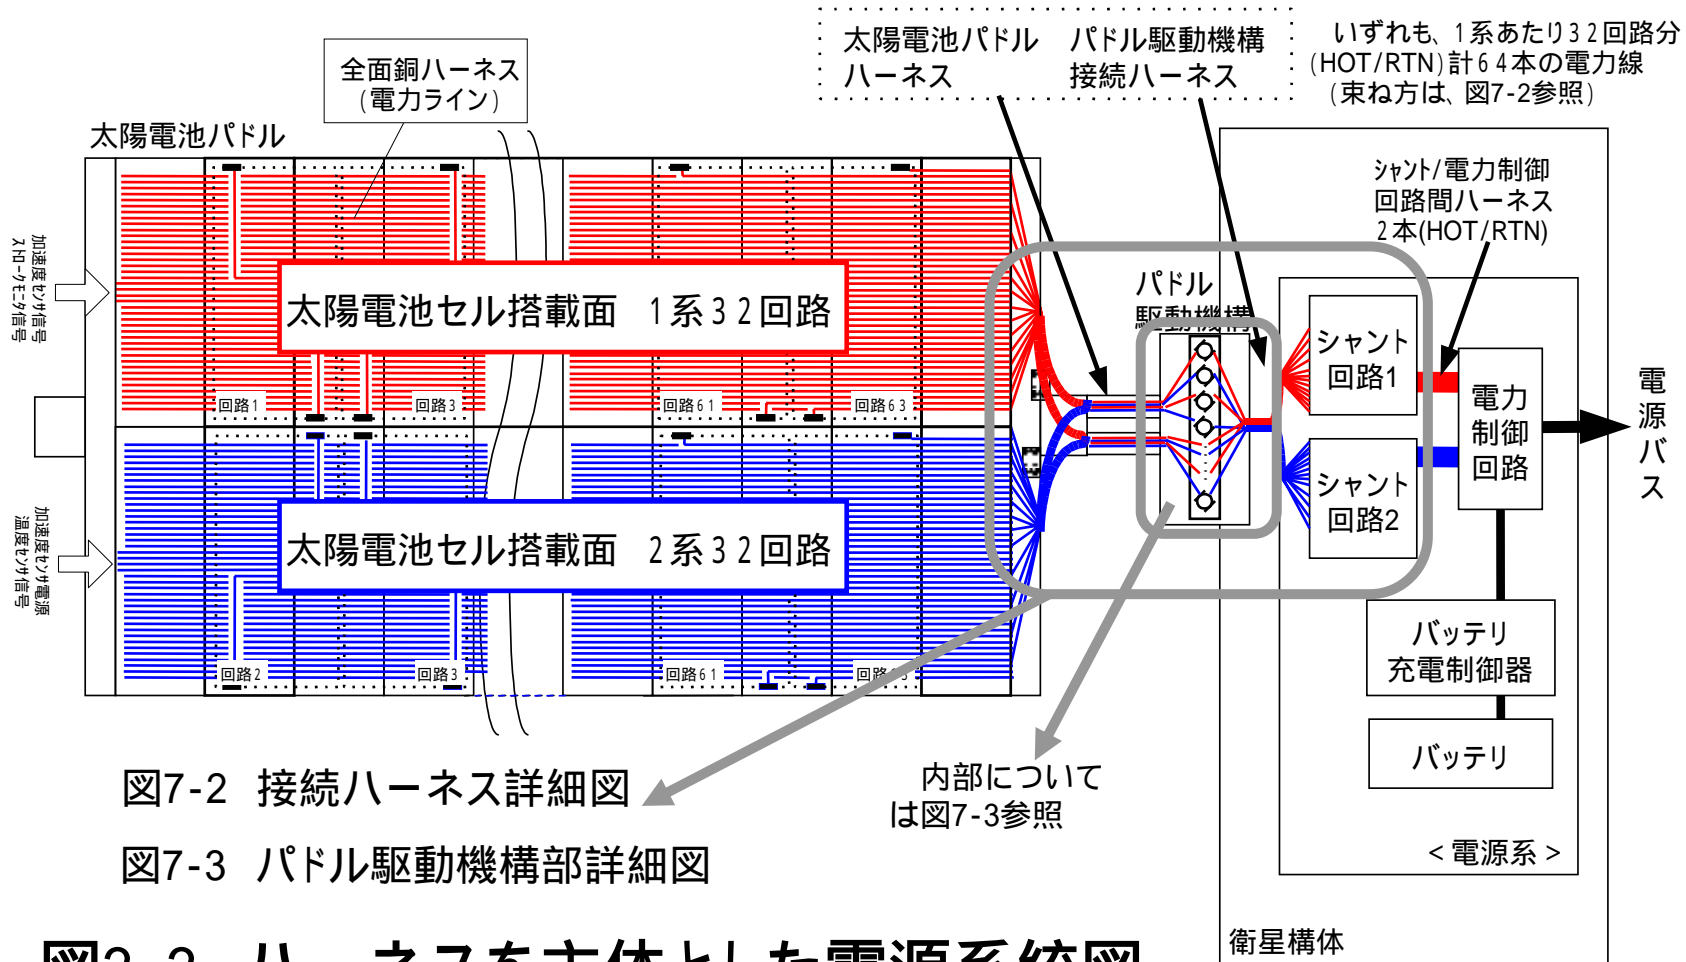
図3-3 ハーネスを主体とした電源系統図

図3 - 3にハーネスを主体とした電源系の系統図を示す。

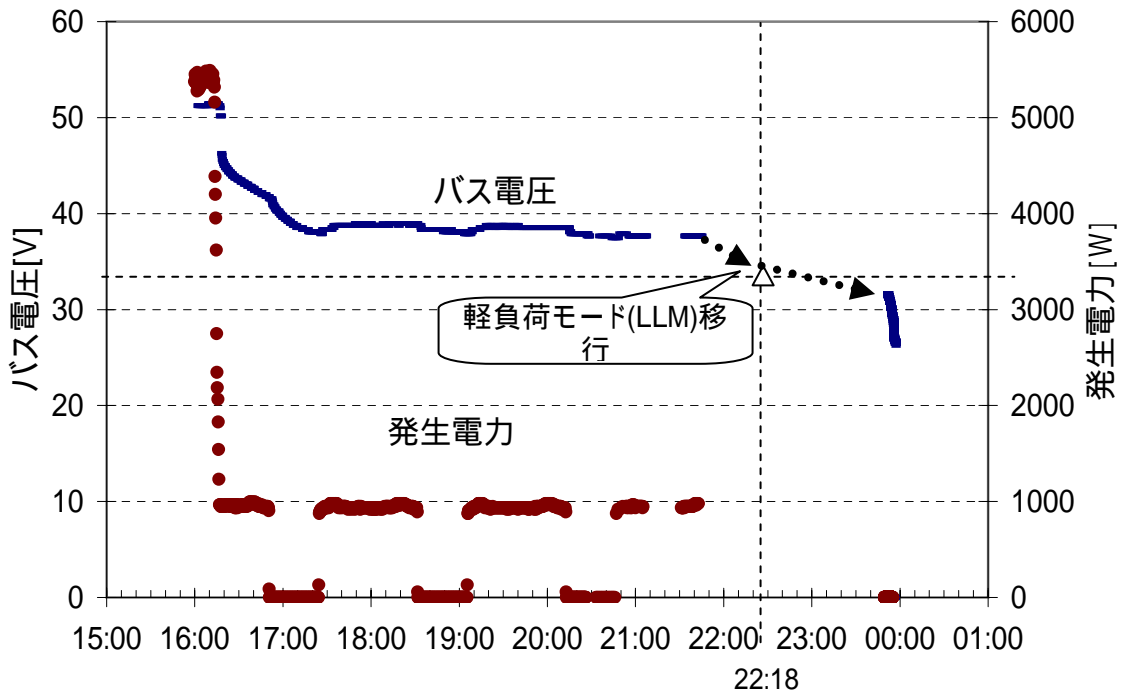
図3 - 4 軽負荷モード移行時刻の推定

- (3) 太陽電池パドルからの供給電力が低下したことにより、日照中においてもバッテリーからの放電状態が継続し、10月24日22:18[10月25日07:18]頃に衛星は低電圧検知により軽負荷モードに移行した。

図3 - 4に、軽負荷モード移行時刻の推定を示す。

マスパロマス局で得られたHKMU記録アドレスから、記録時間を逆算してLLM発生位置を特定した

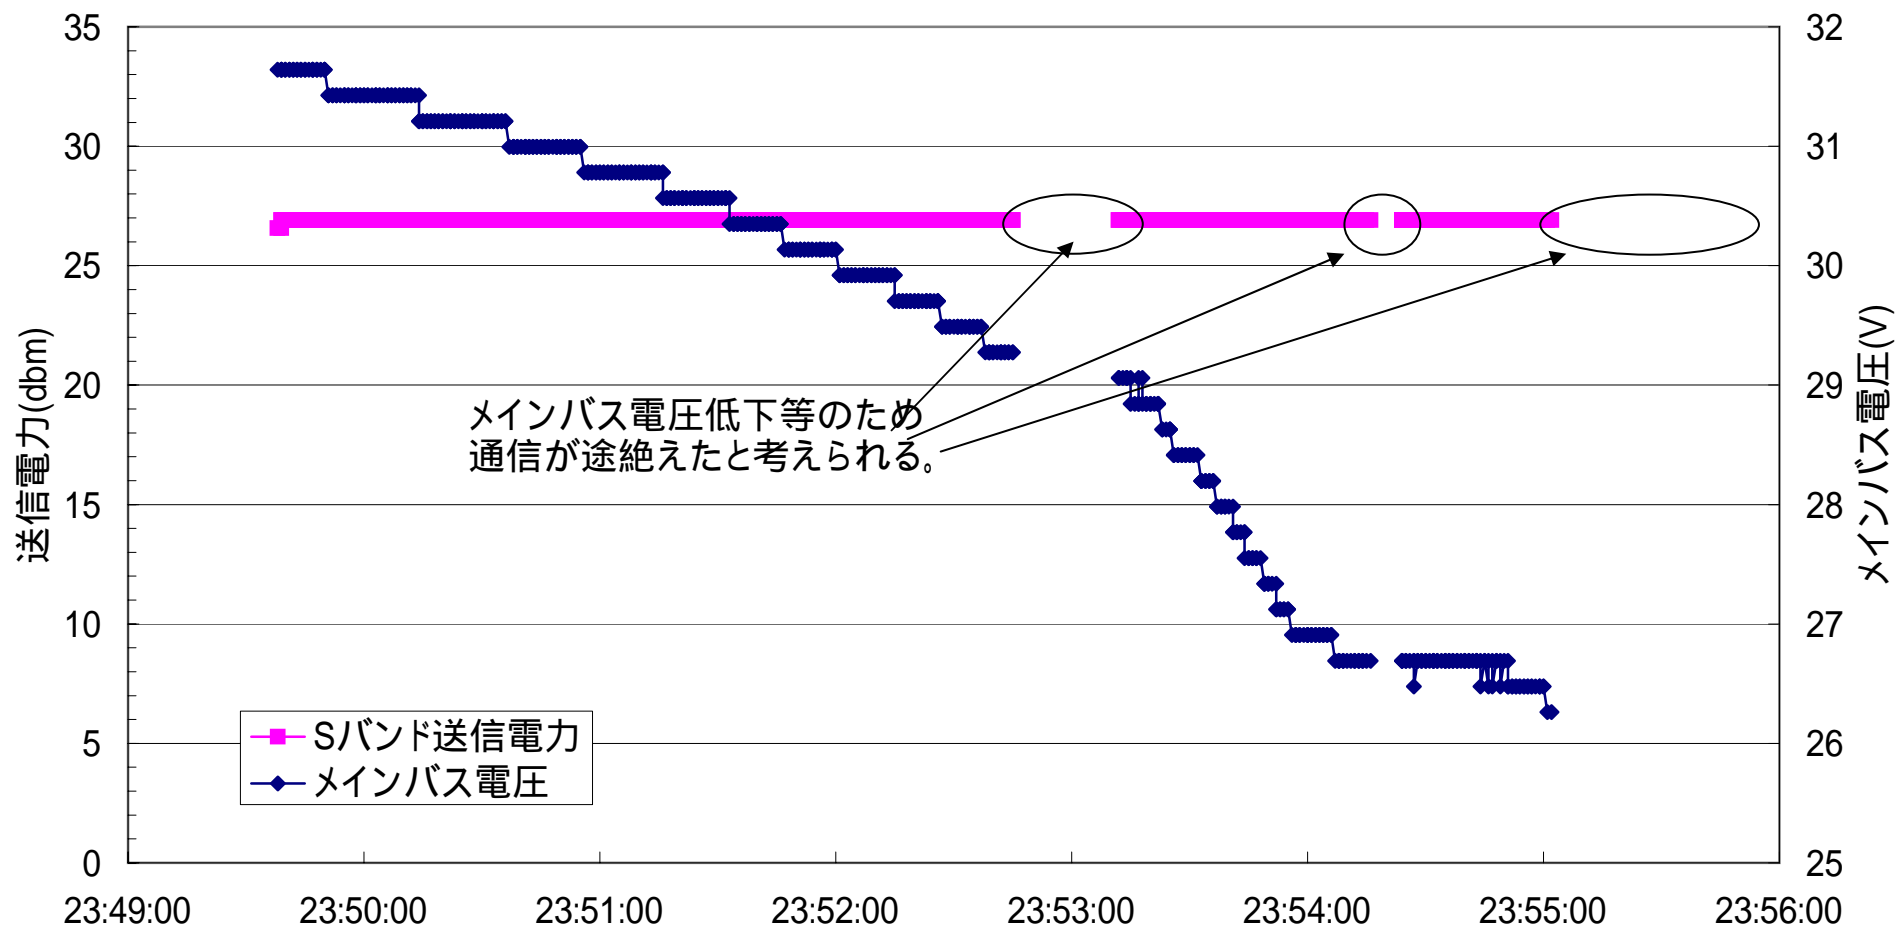
図3 - 5 マスパロマス局可視中のメインバス電圧とUSB送信電力

- (4) 緊急に手配したマスパロマス局におけるデータ受信中に、10月25日23:55[10月25日08:55]、衛星の電源電圧低下に伴う通信機器動作停止により、衛星からの通信が途絶した。

図3 - 5に、マスパロマス局可視中の電源(メインバス)電圧とテレメトリ送信機の出力(USB送信電力)を示す。

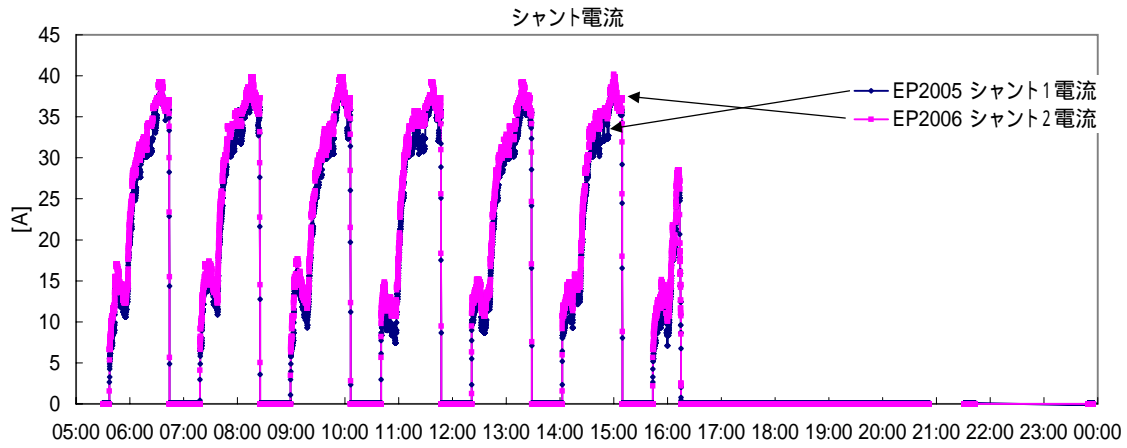
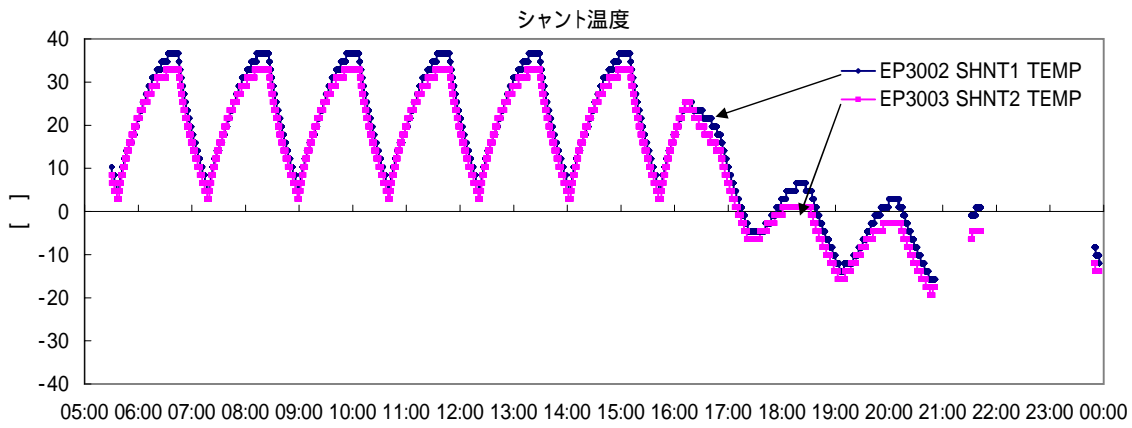
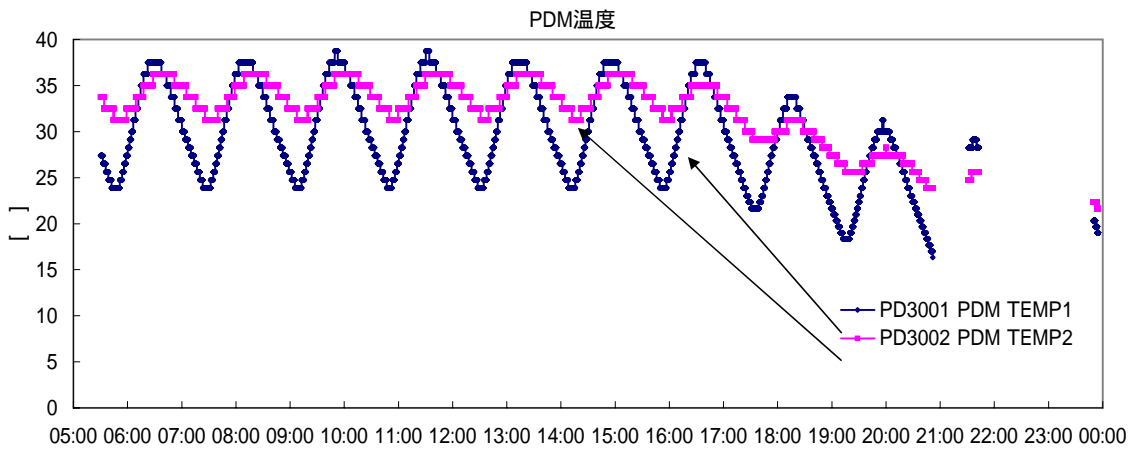
図4.2 - 1 シャント電流とシャント温度、パドル駆動機構温度

太陽電池パドルの発生電力低下時の電流値は、108A から 19A に減少している。

シャント1とシャント2の温度は、電流低下に伴って、低下している。

パドル駆動機構の温度は、電流低下を境として低下傾向である。

図4.2-1に、シャント電流とシャント温度ならびにパドル駆動機構の温度を示す。

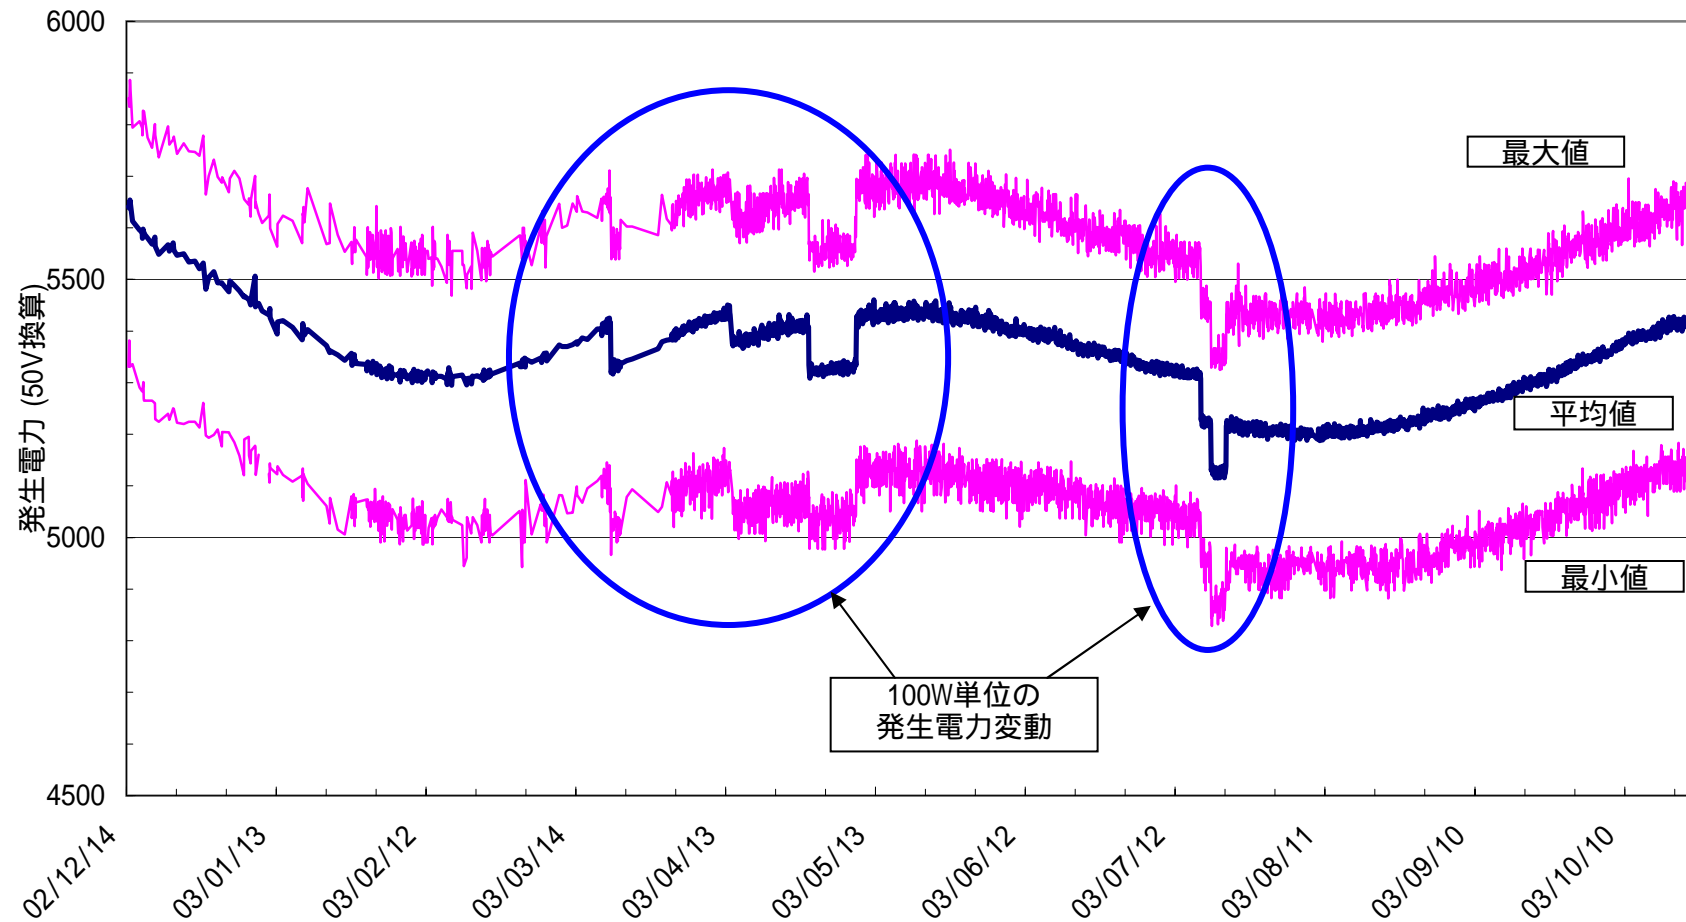
図4.2-2 太陽電池パドル発生電力の長期トレンド  
(日陰明け～+25分の最大/最小/平均値)

太陽電池パドルの発生電力は、平成15年3月から7月にかけて100w単位で断続的な変化が生じていたほかに、特記すべき事象はない。

今後、15年3月から7月にかけて発生した100w単位の発生電力変動と今回の発生電力低下の関係について、更に詳細評価を行う。

図4.2-2に、太陽電池パドル発生電力の長期トレンドを示す。

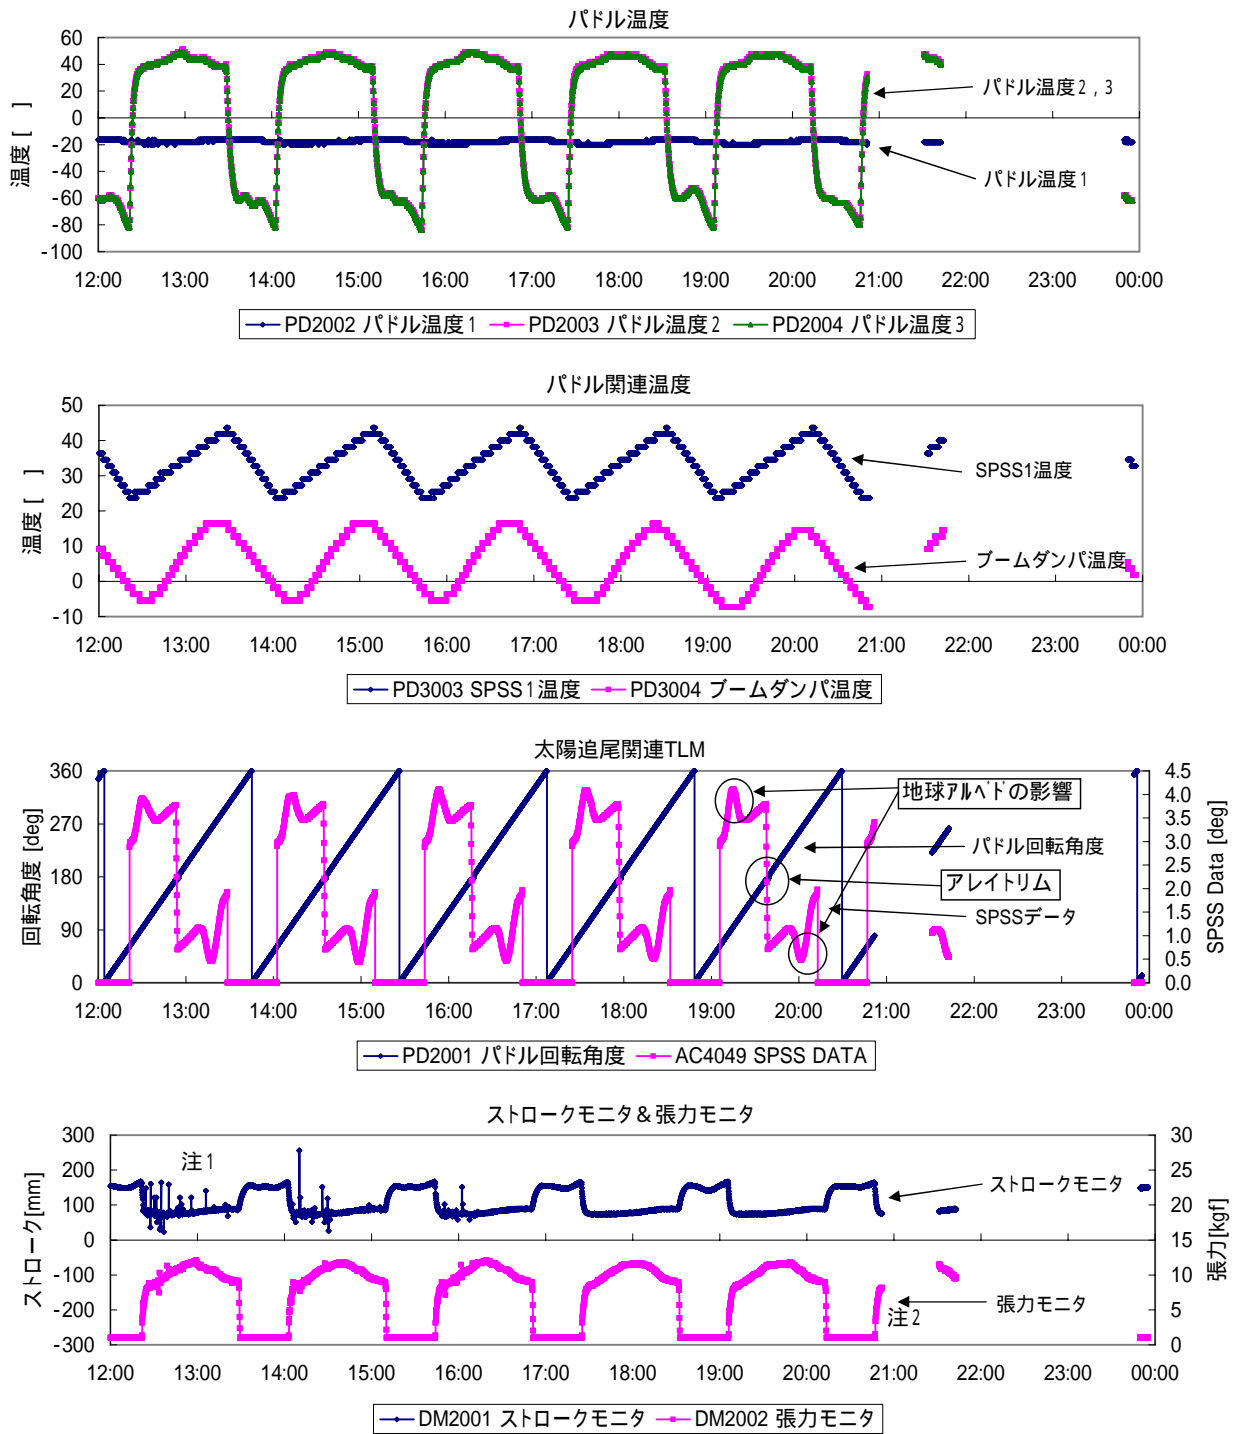
図4.2-3 太陽電池パドルの温度、追尾状態、ストローク&張力モニタ

太陽電池パドルの温度、ストロークモニタ及び張力モニタによる太陽電池パドルの挙動、並びに太陽追尾状態は、運用異常前後を含め、異常は見られない。

図4.2-3に、太陽電池パドルの温度、ストロークモニタ及び張力モニタ状況、太陽追尾状態を示す。

注1 発生電力低下後のストロークモニタのスパイクノイズの消滅は、シャント動作の停止による。  
 注2 日陰における張力モニタの固定値出力は、歪みセンサー部剥離による0点校正不良による。

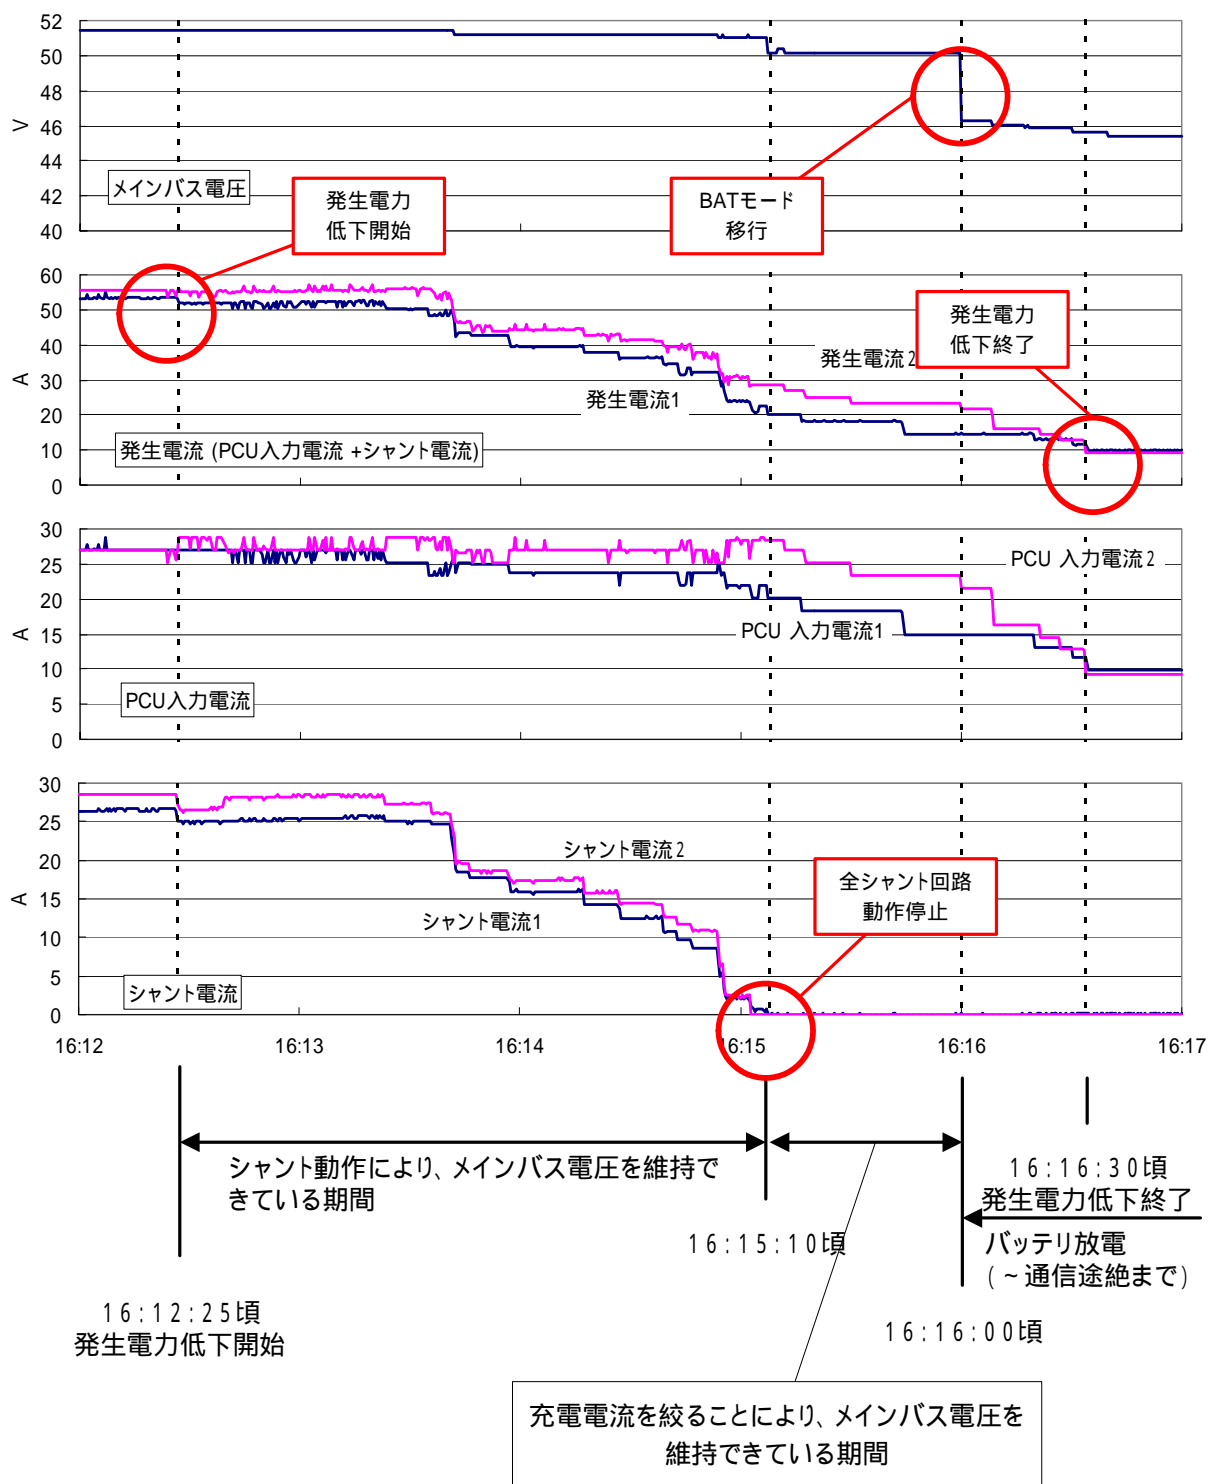
図4.2-4 発生電力低下にともなう電源系動作

16:12:25頃、太陽電池パドルの発生電力低下が開始した。

16:15:10 頃、全てのシャント回路のオフが終了した。

電源系は、全てのシャント回路がオフになっても必要な負荷電流を供給できず、バッテリーへの充電電流を絞ることによりメインバス電圧を維持した。

16:16:00 頃、充電電流が 0 となりバッテリーは放電を開始した。

16:16:30 頃、発生電力低下が止まった。

図 4.2 - 4 に、太陽電池パドル発生電力低下に伴う電源系動作を示す。

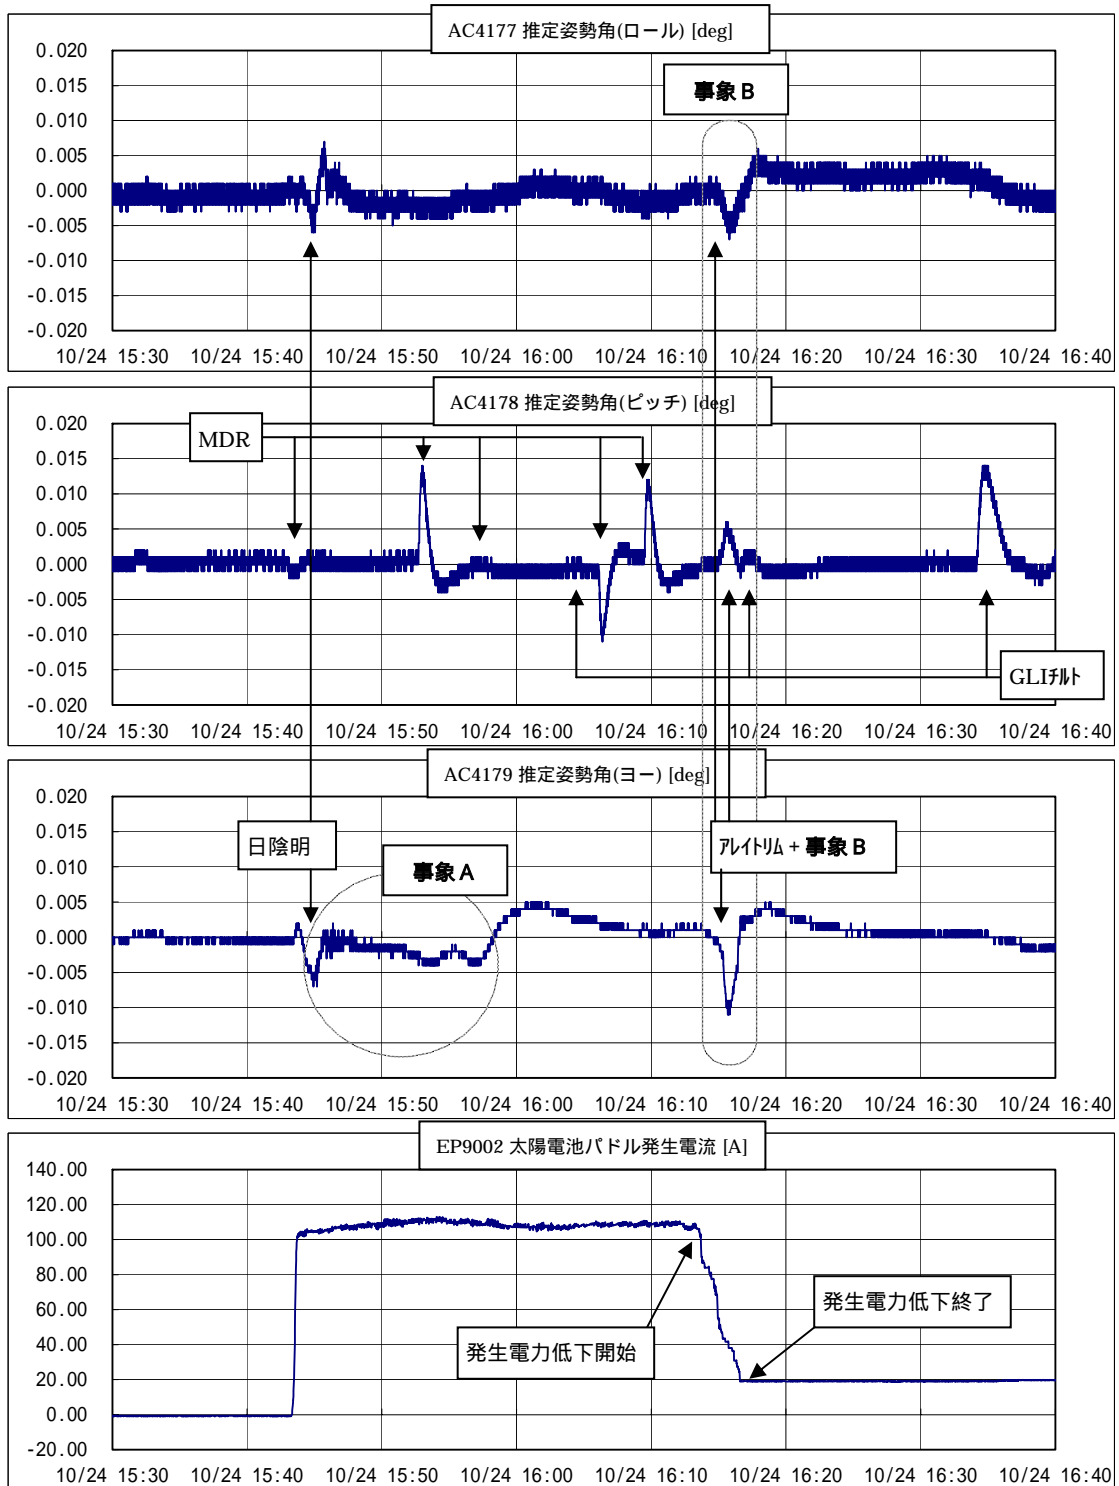
図 4 . 3 - 1 発生電力低下前後の姿勢角

ヨー軸まわりの推定姿勢角に - 0.004 度程度の変動があり、日陰明け直後の 15:45 ~ 15:57 の間にトルクが作用したと推測する。

16:13~16:17に、ロール/ピッチ/ヨーの3軸全ての姿勢角に変動が生じている。

電力低下が発生しているこの時間帯では、太陽電池パドルのアレイトリム動作、GLI(グローバル・イメージャ)のチルト動作、IOCS(軌道間通信系)アンテナの駆動動作が行われているが、これらの動作だけではこの姿勢変動事象の説明は困難で、トルクが作用していたと推測する。本現象について、トルク発生メカニズム等の詳細検討を行う。

図4.3-1に、発生電力低下前後の姿勢角を示す。

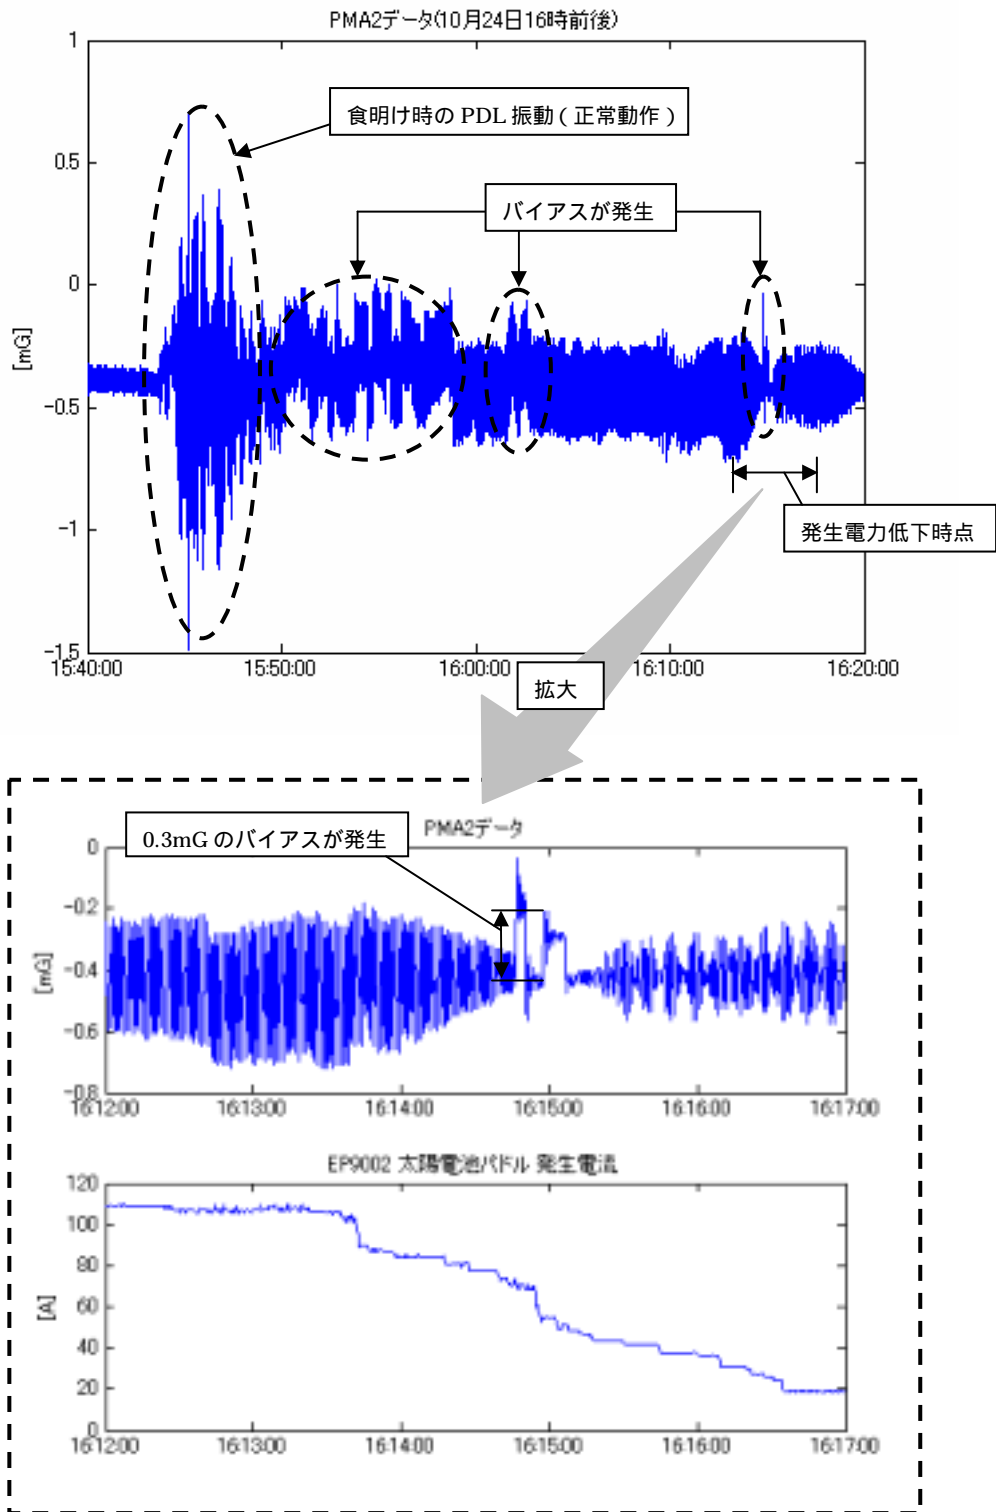
図4.3-2 発生電力低下直後の加速度計データ

日照期間中に、ときおり、パドル取付け加速度計(PMA)1~3に0.3mG程度のバイアスが発生している。この現象は発生電力低下開始後の16:15前後にも10秒程度2回発生している。

このバイアスは、加速度データの固有振動数評価等に影響のないレベルであるが、通常の運用では予想されない衛星の挙動を示すものであり、過去のデータの確認も含めて詳細検討を行う。

図4.3-2に、発生電力低下直後の加速度データを示す。

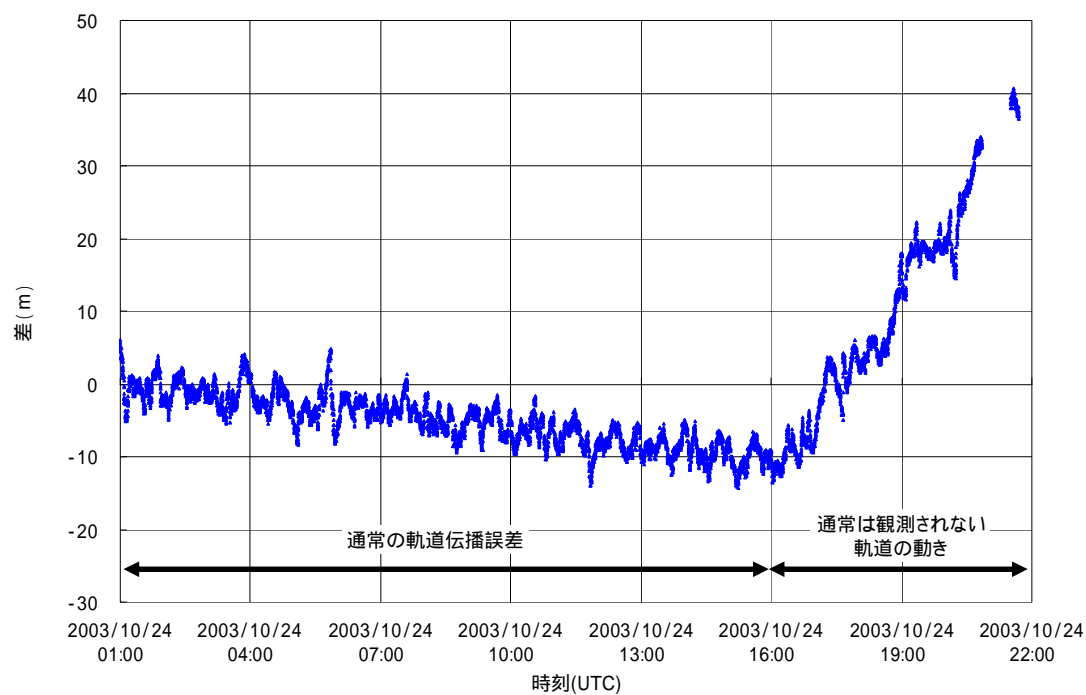
**図5 - 1 直前の高精度軌道決定値による軌道伝播値と  
搭載 GPSR による単独航法解の差(衛星進行方向)**

高精度軌道決定システム (注3) による発生電力低下前日 (10月24日) の決定値による軌道伝播値と搭載 GPSR による単独航法解 (注4) を比較すると、発生電力低下と同じ10月24日16:15 [10月25日01:15] 頃から、スラスタが噴射していないにもかかわらず、衛星進行方向に差異が生じている。この差は、軌道長半径に換算して-2m (速度換算では、1mm/秒の減速) 程度に相当する。

図5 - 1に、直前の高精度軌道決定値による軌道伝播値と搭載 GPSR による単独航法解の差を示す。

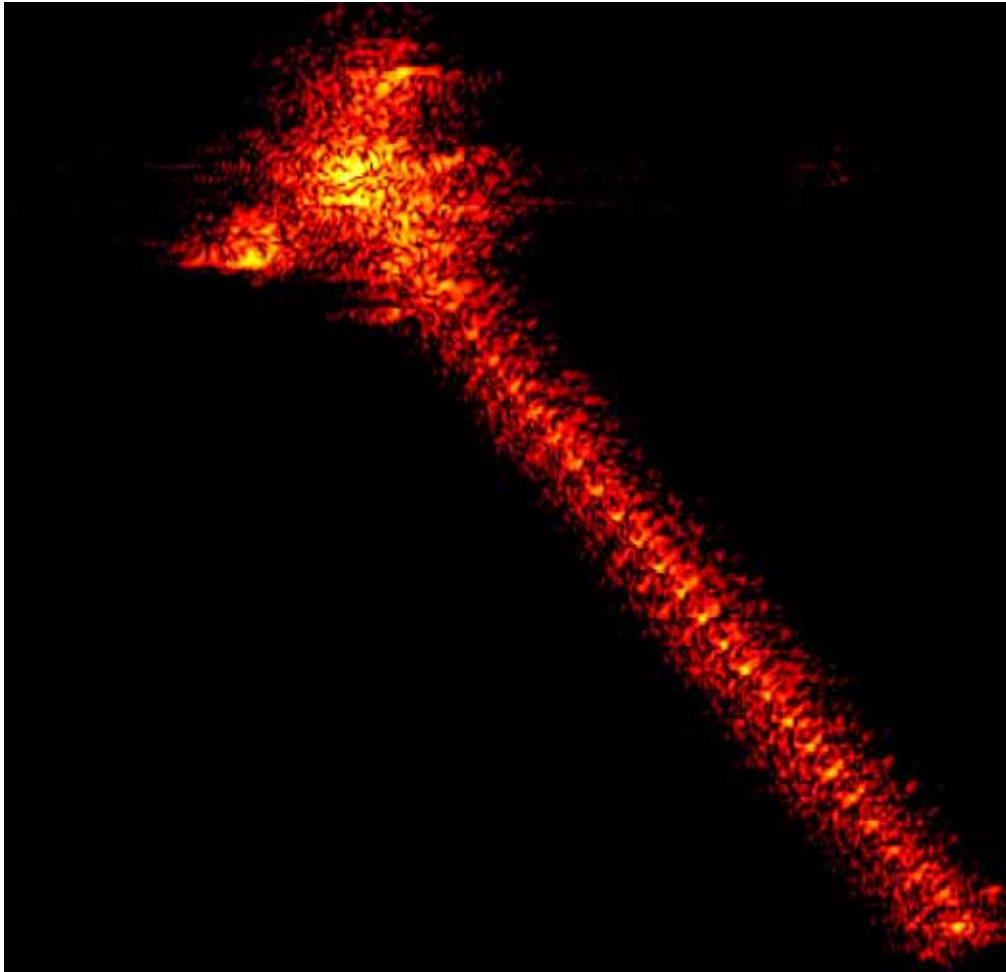
図6 - 1 応用自然科学研究協会(FGAN)  
高周波物理研究所(FHR)のレーダによる  
「みどり2」の画像  
(2003年10月27日 21:01UT撮像)

(「みどり」事故で観察されたような)パドルが完全に破断している状況は観測されなかった。

画像解析により得られたパドルへの太陽光の入射角は、3回の観測毎に異なる。

これらにより、衛星は軌道周期程度の周期でゆっくりと回転していると考えられるが、最終安定姿勢(重力傾斜姿勢)へはまだ入っていないと推定される。

図6 - 1に、FGANにより撮像された ADEOS- の画像を示す。

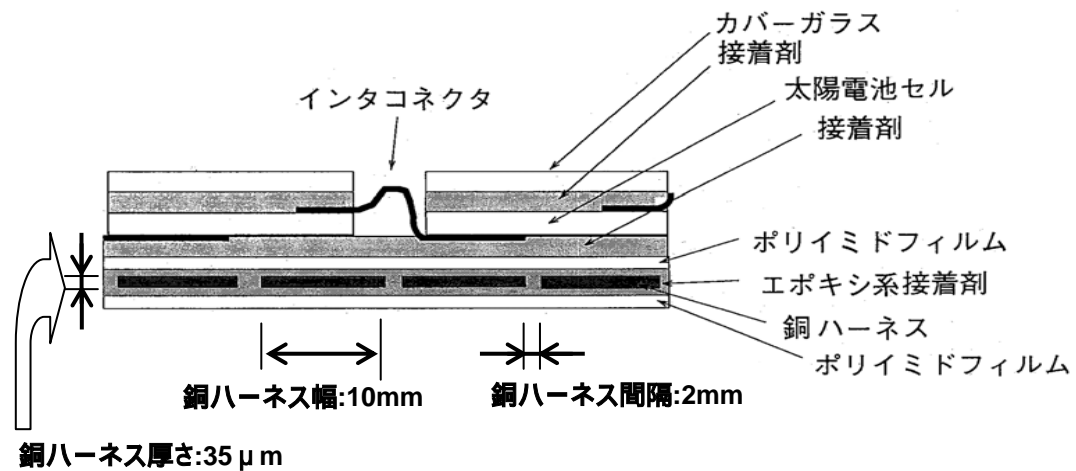
図7-2 太陽電池パドルの断面図

- a) 太陽電池パドルの電力ライン(アレイ回路、銅ハーネス)の開放または短絡により当該事象を生じる可能性がある。( )
- b) 太陽電池パドルハーネスは、(電力ライン 52 回路 + ブーム展開信号ライン)と(電力ライン 12 回路 + 各種テレメトリ信号ライン)の2束にまとめられている。前者の開放又は短絡により、当該事象を生じる可能性がある。( )
- c) 太陽電池パドル駆動機構内のスリップリング、ブラシブロック、コネクタ、ハーネスについて検討を行ったところ、導電性の異物混入によるHOT(太陽電池(+ )側ライン)とRTN(太陽電池(- )側ライン)のリング同士が短絡する場合は考えられるが、約50回路分のHOTがRTNと短絡する可能性は極めて小さい。さらに、スリップリングとブラシブロック間の開放についても、約50個ものブラシブロックが同時に壊れる可能性は考えられない。したがって、パドル駆動機構内の開放及び短絡故障はないと考えられる。(×)

図7 - 2に、太陽電池パドルの断面図を示す。
