環境観測技術衛星(ADEOS- )「みどり」の  
運用異常について(その2)

平成15年11月7日  
独立行政法人  
宇宙航空研究開発機構

環境観測技術衛星(ADEOS- )「みどり」に、平成15年10月25日(日本時間)に生じた運用異常(太陽電池パドル発生電力の低下及びその後の通信途絶)の原因究明作業について、現在までに判明した状況を報告する。

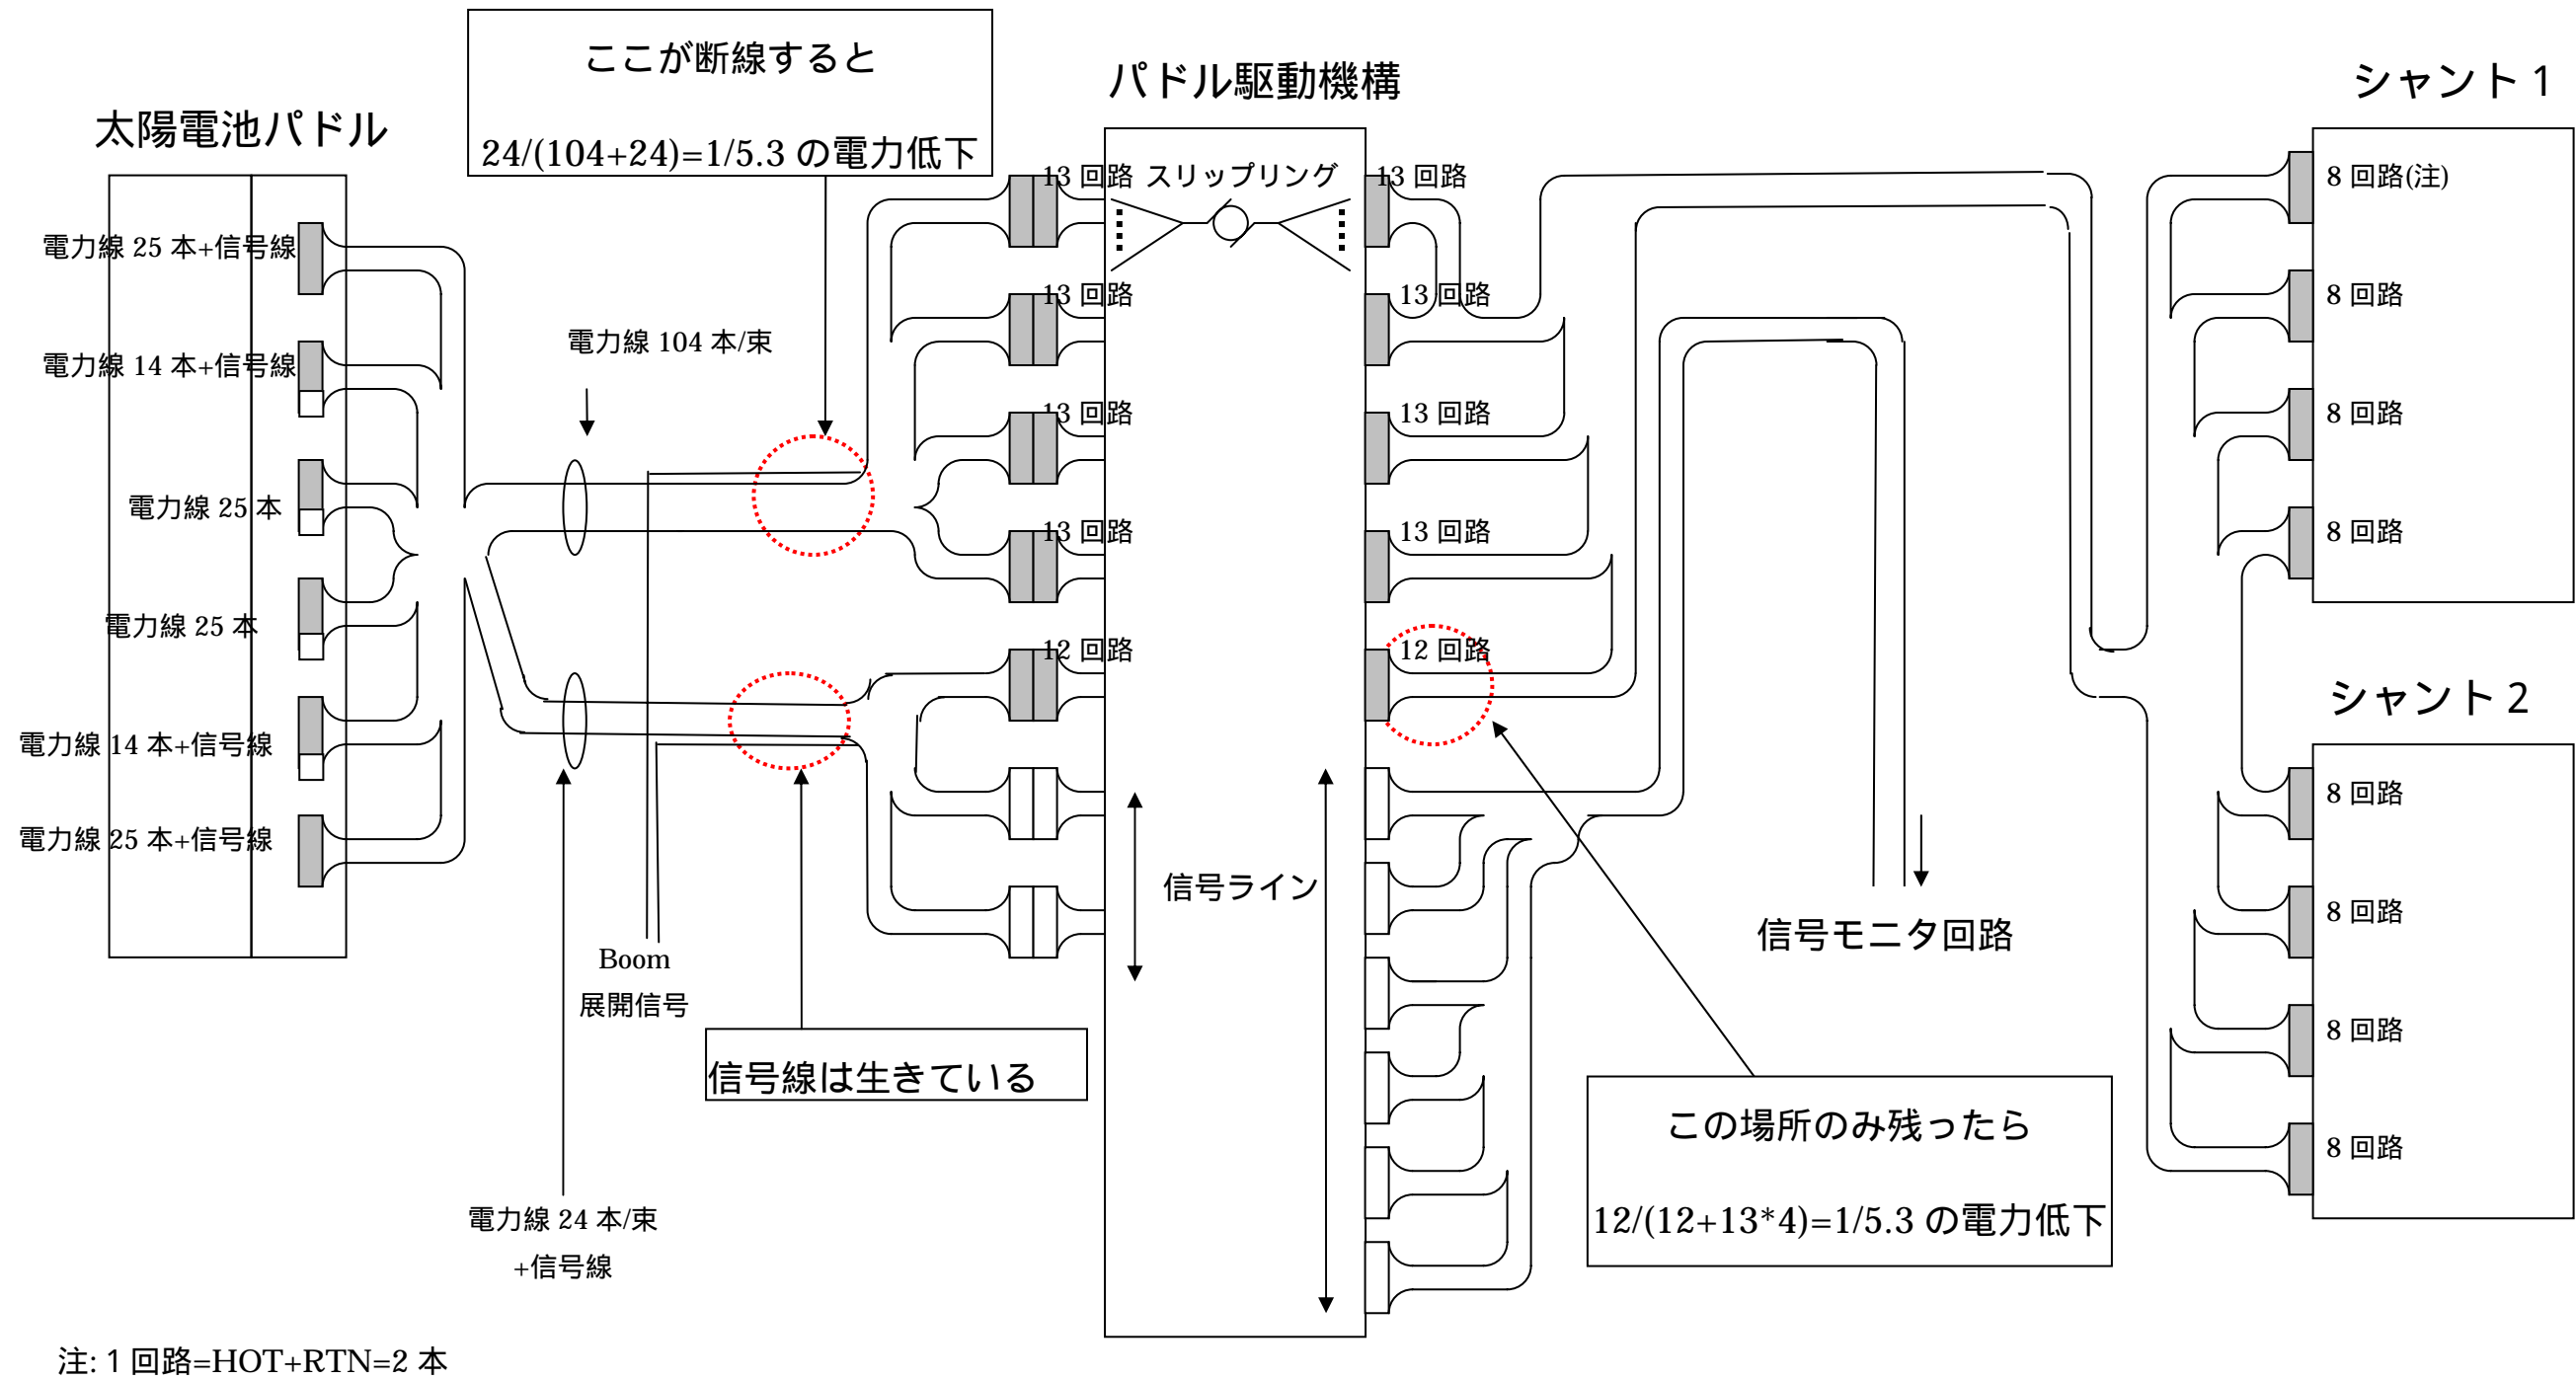
図 7-3 接続ハーネス詳細

図7 - 3に、接続ハーネス詳細図を示す。

- a) 太陽電池パドル駆動機構接続ハーネスの電力ラインの開放により当該事象は生じる可能性がある。( )

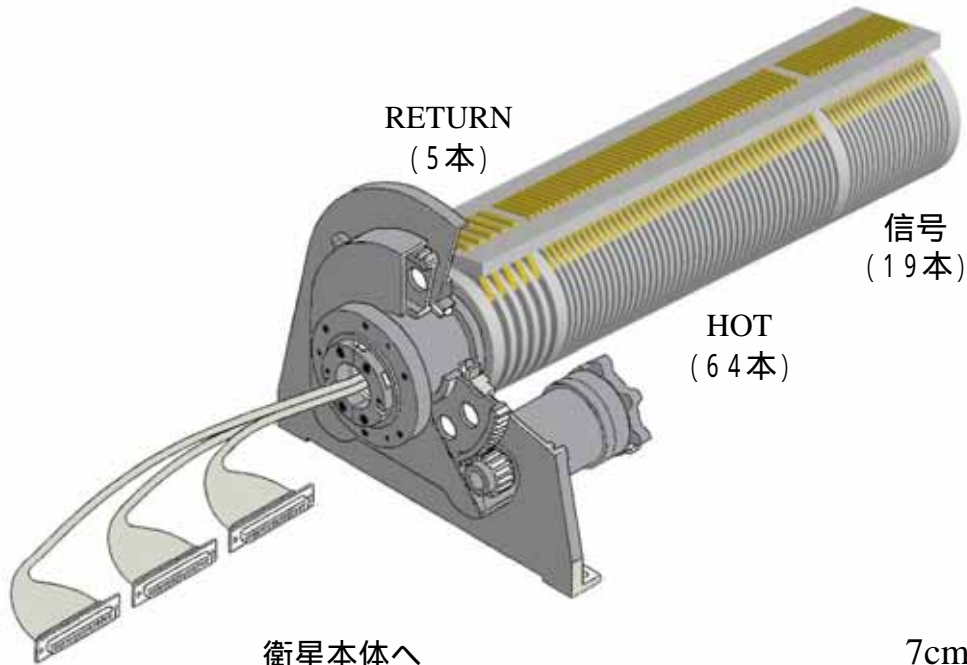
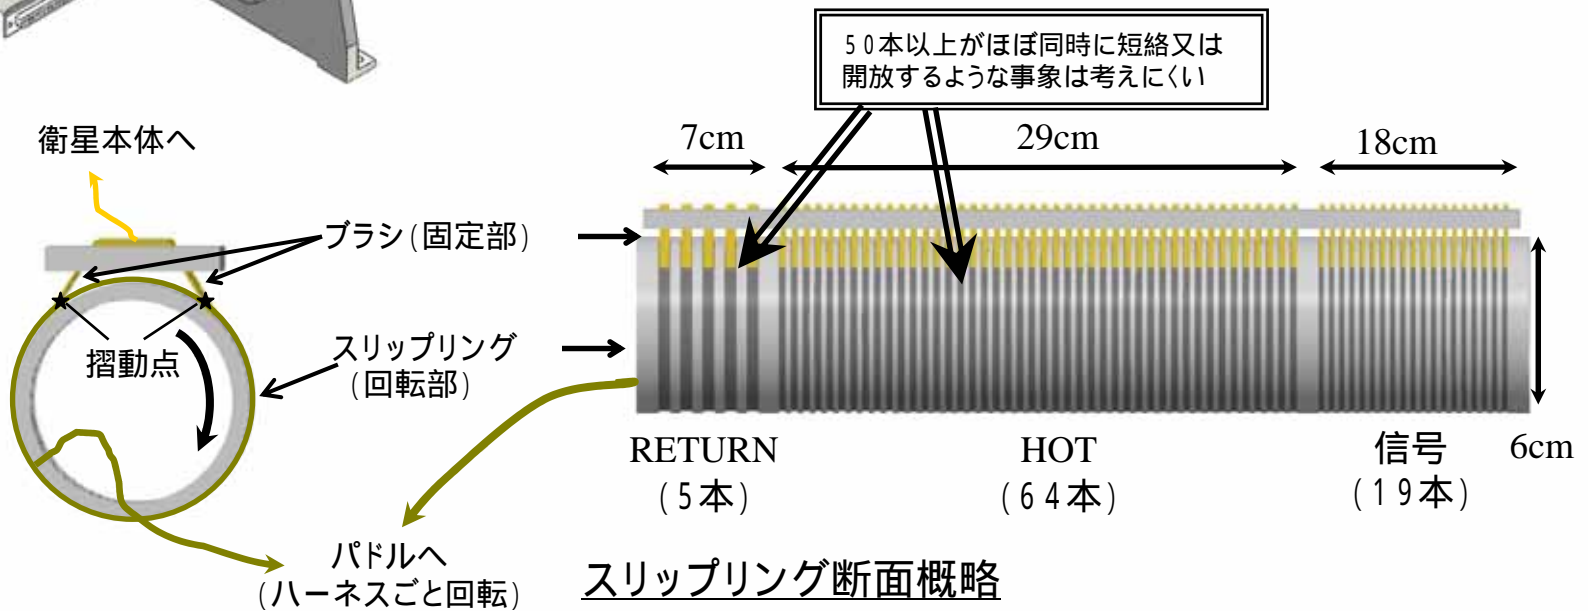
図7-4 パドル駆動機構詳細図(イメージ図)

図7 - 4に、パドル駆動機構詳細図を示す。

スリップリング部の故障で、電力の4 / 5を3分程度の短時間で断続的に失うためには、

図上の64本のHOTラインの4 / 5にあたる50本強のラインが、連続的にRETURNラインに短絡。(ショート故障)  
2枚のブラシが同時に接触を失い開放する現象が、50本強のHOTラインに連続的に発生。(オープン故障)

の2通りのモードしか考えられないが「みどりII」のパドル駆動機構は上記いずれの故障モードも考えにくい構造となっている。
