FTA の検討状況と異常事象の発生シナリオについて

平成 15 年 11 月 18 日
独立行政法人
宇宙航空研究開発機構

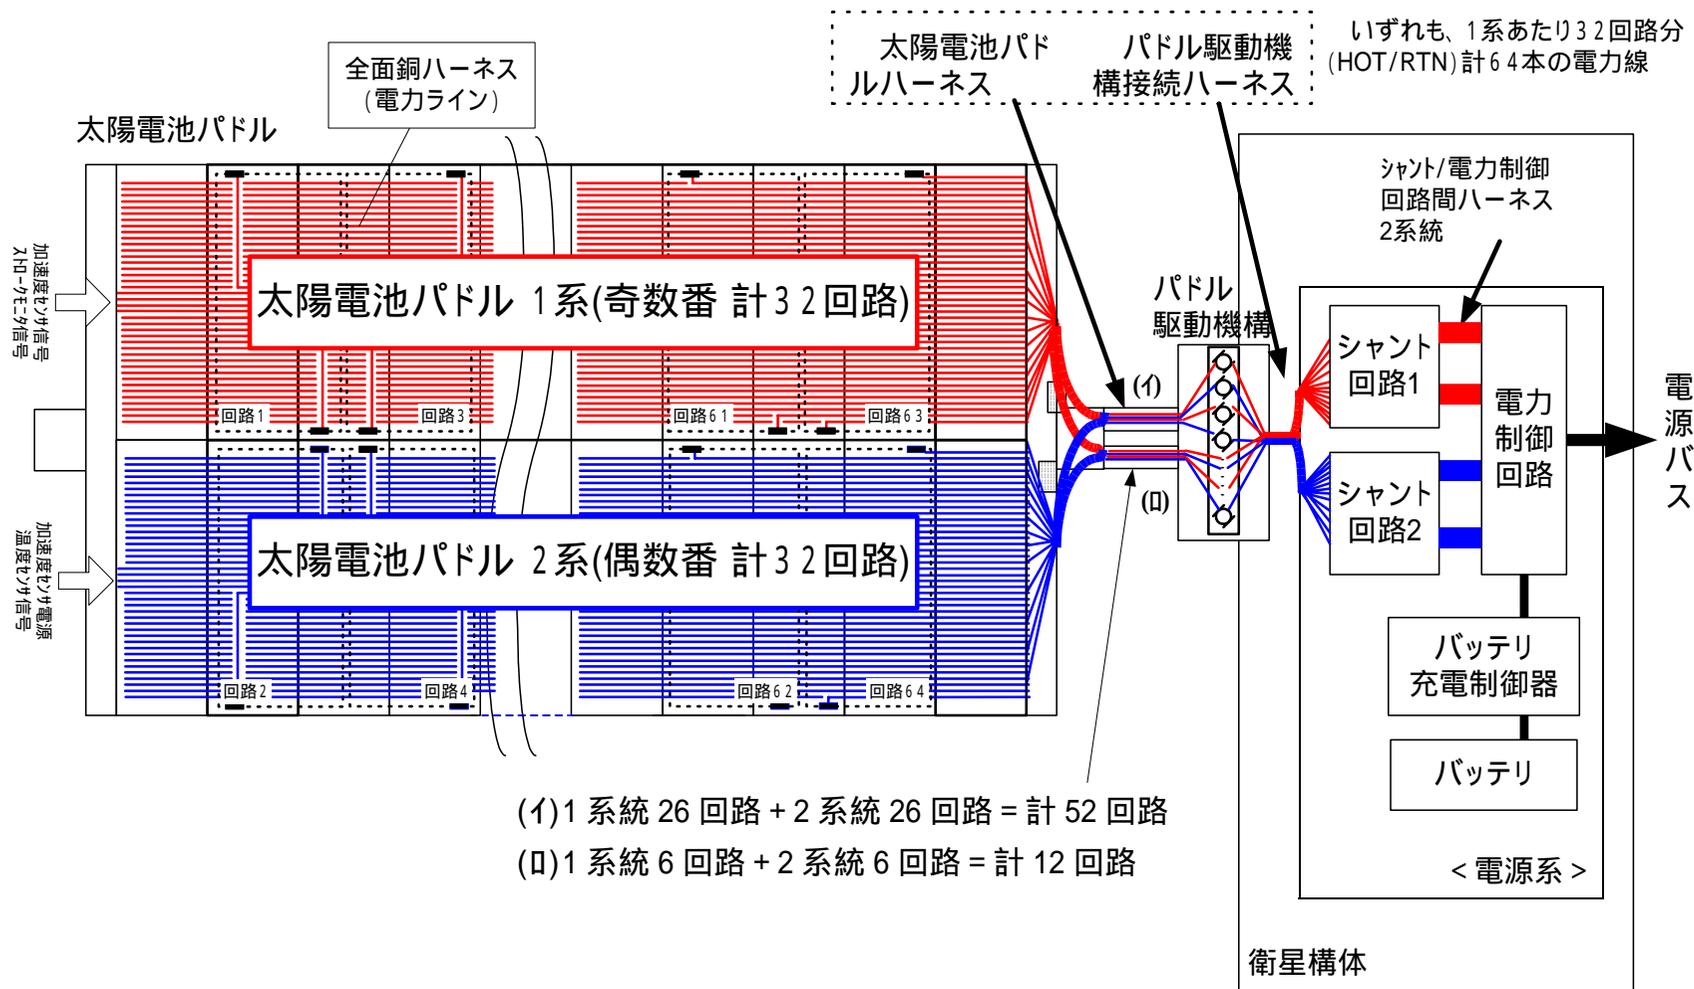
図1 「みどり2」の電源系統図と故障部位

- 太陽電池パドルの電力ラインの開放または短絡
- 太陽電池パドルハーネス (パドルとパドル駆動機構間の電力ライン) の開放または短絡
- パドル駆動機構接続ハーネス (パドル駆動機構とシャント間の電流ライン) の開放

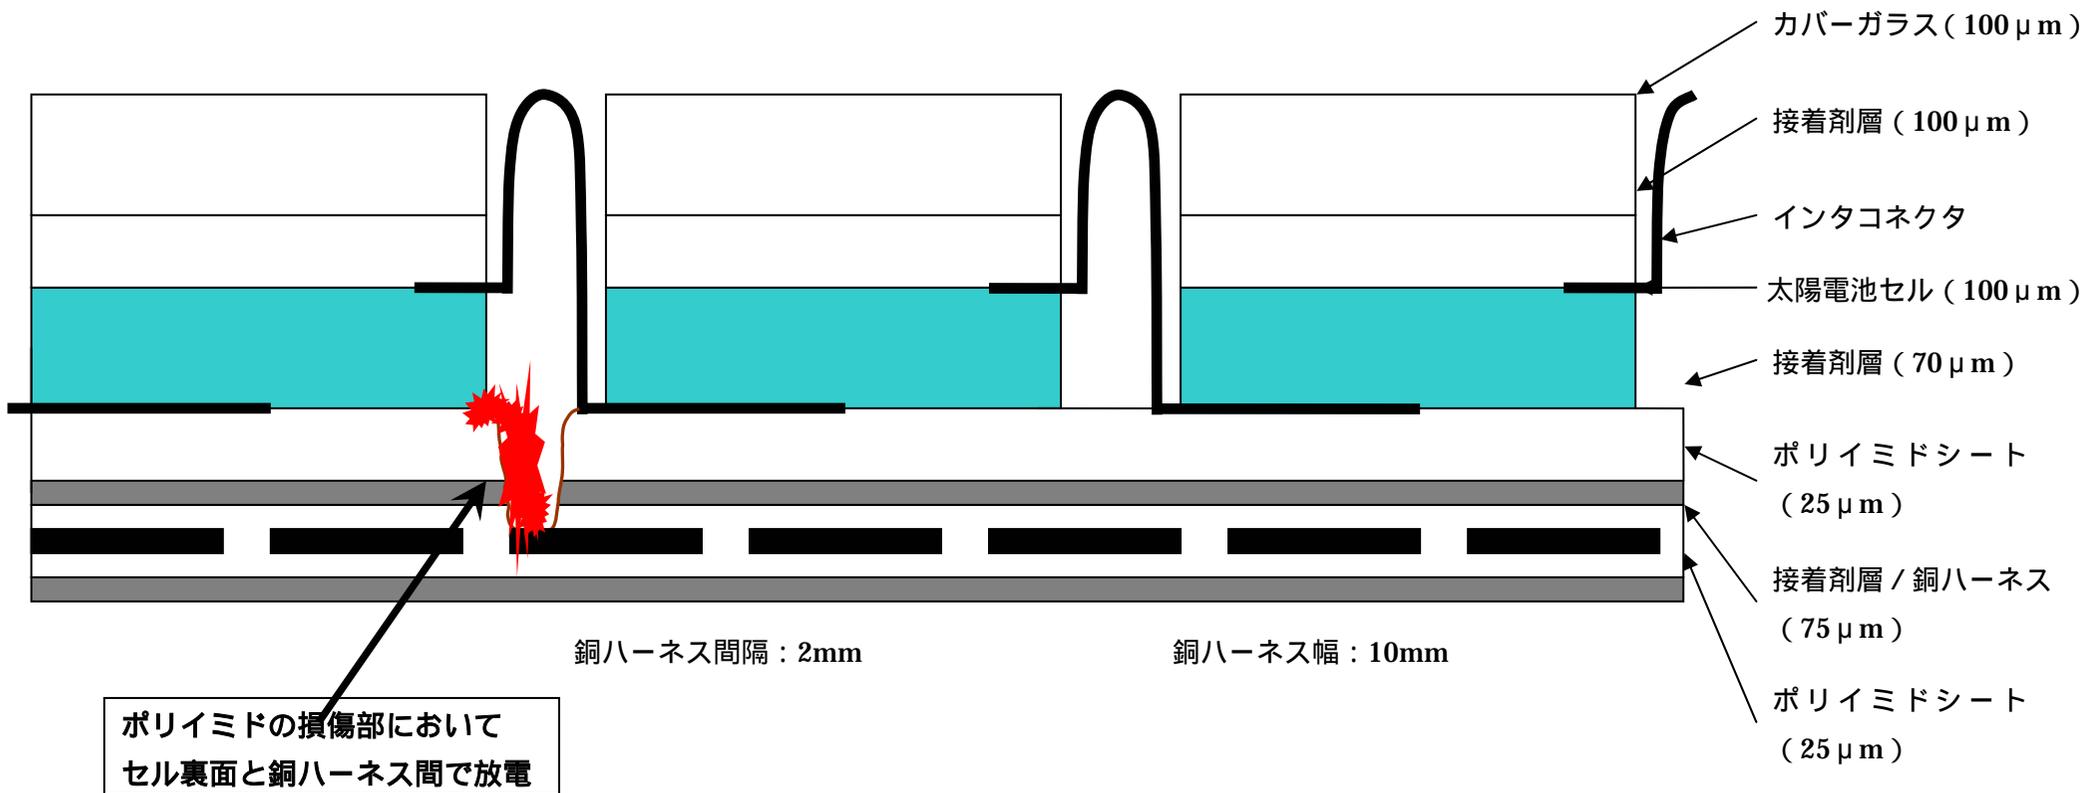
図4 (仮説1 - 1)アレイ回路と銅ハーネスの間

発生箇所	発生シナリオ	結果事象	要確認・検討事項
仮説1 - 1	アレイ回路と銅ハーネスの間	何らかの要因によりポリイミドが損傷 (*1) アレイ回路のセル裏面と銅ハーネスの間でトリガ放電が発生 セルの発生電流により持続放電となり、回路が短絡する。 隣接回路に波及。 (*2) 【図4参照】	電力ラインの短絡	(*1) ポリイミドが損傷する原因 (*2) 約1kW分を残して約50回路分の電力ラインが短絡する可能性
仮説1 - 2	銅ハーネス接続部	銅ハーネス接続部 (挿み部) の半田付ケランド間でトリガ放電が発生。 (*1) セルの発生電流により持続放電となり、回路が開放する。 (*1) 隣接回路に波及。 (*2) 【図5参照】	電力ラインの開放	(*1) 放電発生の可能性【試験中】 (*2) 隣接回路への波及メカニズム
仮説1 - 3	銅ハーネス接続部	銅ハーネス接続部 (挿み部) の半田付ケランド間でトリガ放電が発生。 (*1) セルの発生電流により持続放電となり、回路が短絡する。 (*1) 隣接回路に波及。 (*2) 【図5参照】	電力ラインの短絡	(*1) 放電発生の可能性【試験中】 (*2) 隣接回路への波及メカニズム
仮説1 - 4	アレイ回路内のモジュール間	隣接するモジュールのセル端間でトリガ放電が発生。 セルの発生電流により持続放電となり、回路が短絡する。 隣接回路に波及。 (*1) 【図6参照】	電力ラインの短絡	(*1) 隣接回路への波及メカニズム

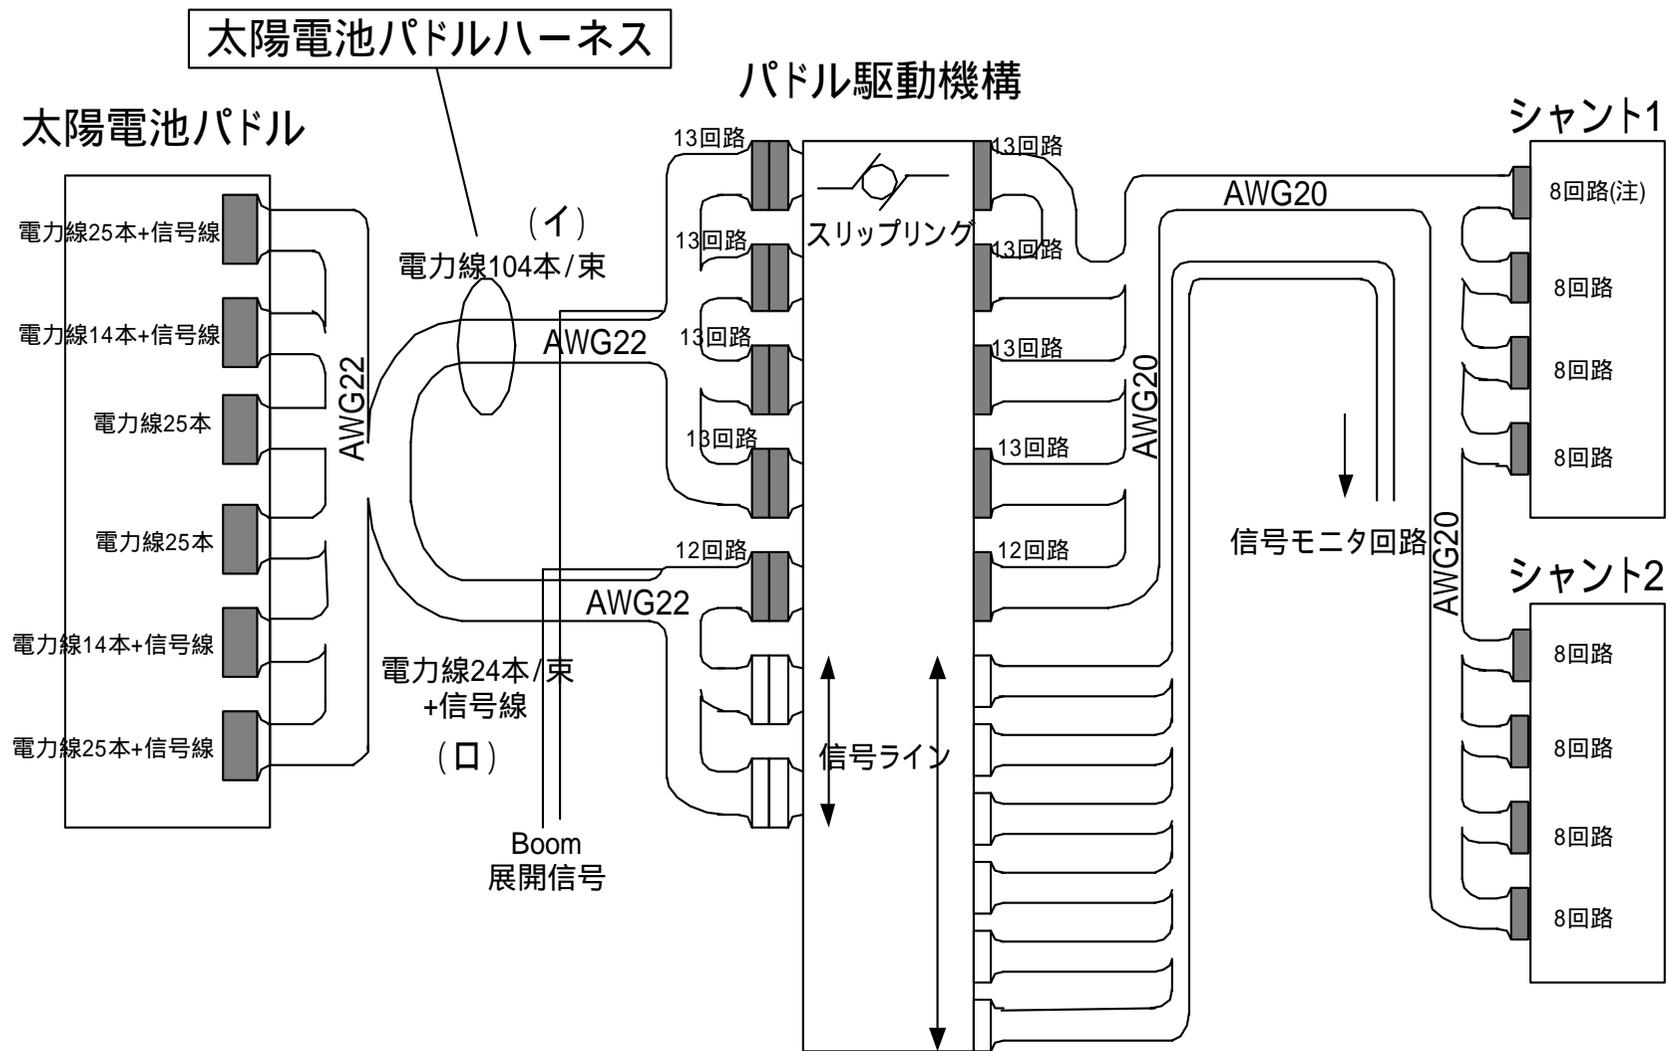
図7 太陽電池パドルハーネス

発生箇所	発生シナリオ	結果事象	要確認・検討事項
仮説2-1	太陽電池パドルハーネス	放電が発生しやすい環境となる(環境プラズマ、ハーネス被覆やMLIからの脱ガス、それらの複合要因による) (*1) 何らかの理由に起因する放電によりハーネスが開放する。 (*2) 【図7参照】	ハーネスの開放	(*1)ハーネス、MLIの熱パラメータの温度特性【試験中】 (*2)約50回路分の電力ラインが開放する可能性
仮説2-2	太陽電池パドルハーネス	放電が発生しやすい環境となる(環境プラズマ、ハーネス被覆やMLIからの脱ガス、それらの複合要因による) (*1) 何らかの理由に起因する放電によりハーネス被覆が溶融し芯線が短絡する。 (*2) 【図7参照】	ハーネスの短絡	(*1)ハーネス、MLIの熱パラメータの温度特性【試験中】 (*2)約50回路分の電力ラインが短絡する可能性
仮説2-3	太陽電池パドルハーネス	何らかの理由によりハーネス被覆及び芯線が損傷し開放する。 (*1) 【図7参照】	ハーネスの開放	(*1)約50回路分の電力ラインが開放する可能性
仮説2-4	太陽電池パドルハーネス	何らかの理由によりハーネス被覆が損傷し芯線が短絡する。 (*1) 【図7参照】	ハーネスの短絡	(*1)約50回路分の電力ラインが短絡する可能性
仮説2-5	ミニブランケットとの接続半田部	放電が発生しやすい環境となる(環境プラズマ、ハーネス被覆やMLIからの脱ガス、それらの複合要因による) (*1) 何らかの理由に起因する放電によりハーネス温度が上昇し、半田接続が溶融、開放する。 (*2) 【図8参照】	ミニブランケットへの半田接続外れ	(*1)ハーネス、MLIの熱パラメータの温度特性【試験中】 (*2)接続半田部の軌道上温度解析

(イ)100W 単位の発生電力変動のため、今回の発生電力低下の直前では 51 回路が機能していたと推定される

(ロ)100W 単位の発生電力変動のため、今回の発生電力低下の直前では 11 回路が機能していたと推定される

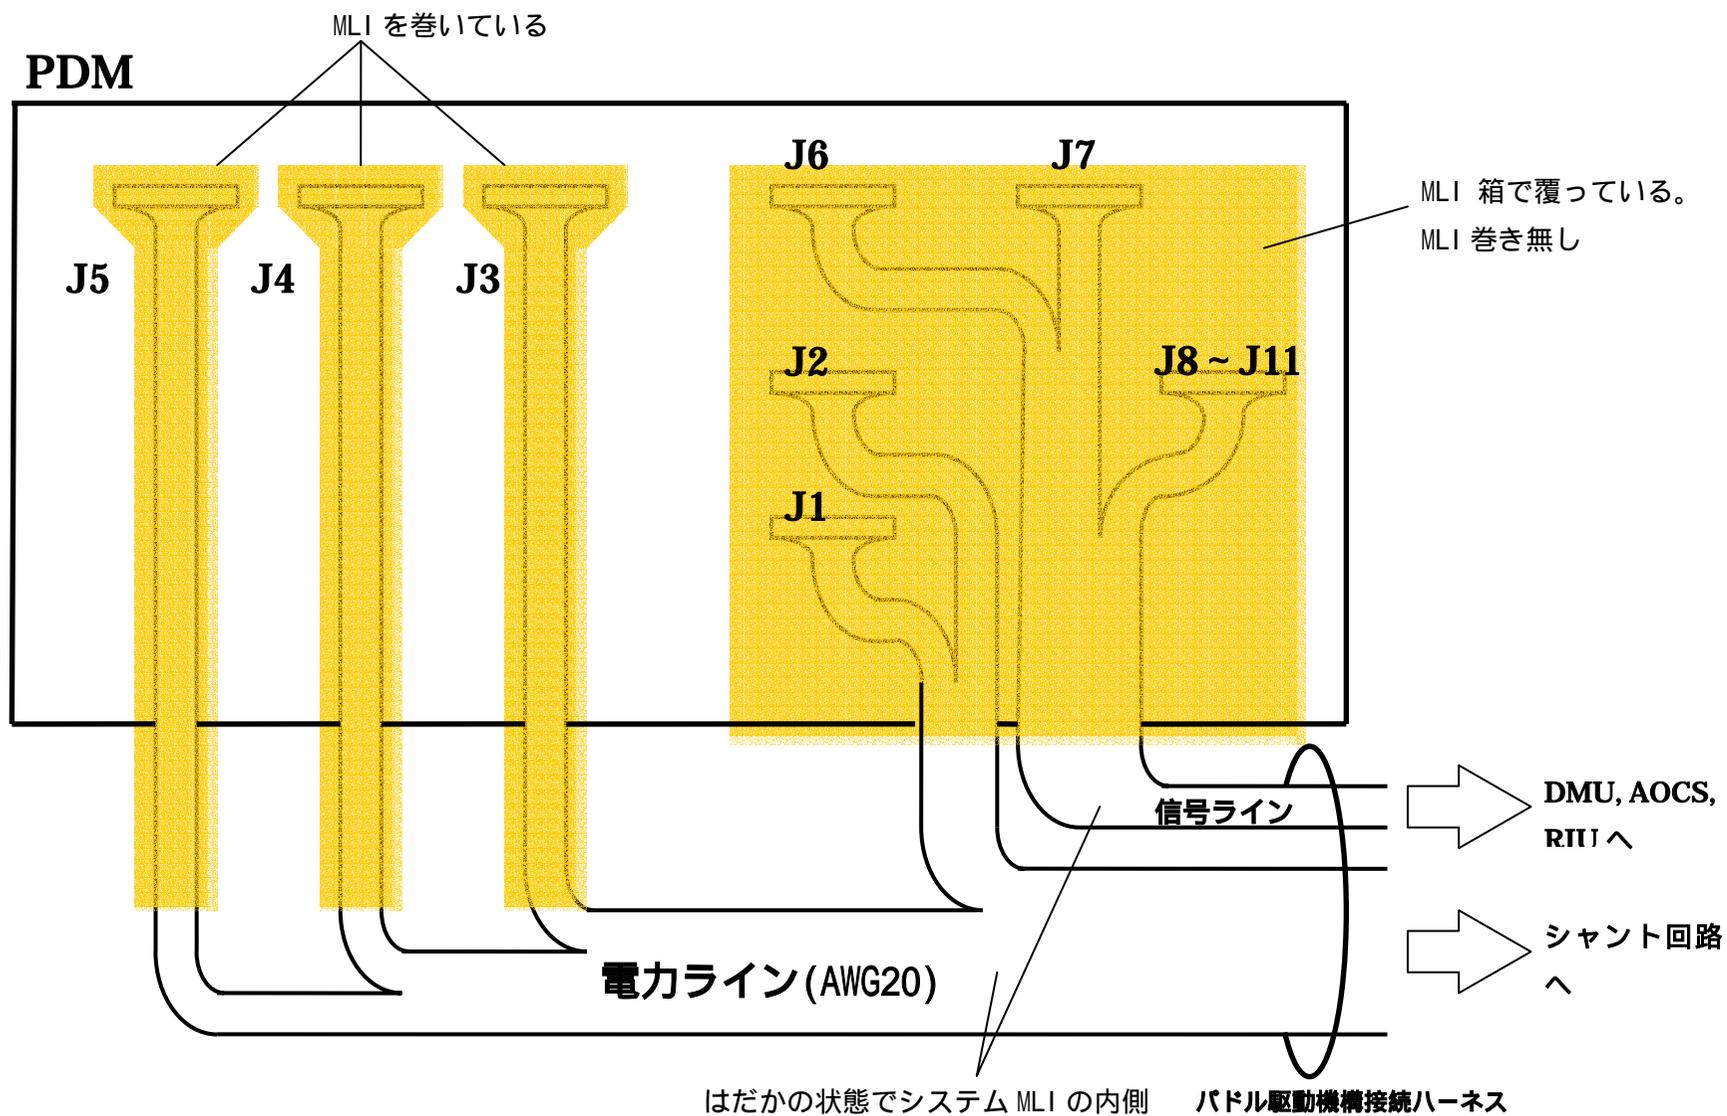
図9 (仮説 3-1) パドル駆動機構接続ハーネス

発生箇所	発生シナリオ	結果事象	要確認・検討事項
仮説3 - 1	パドル駆動機構接続ハーネス	放電が発生しやすい環境となる (ハーネス被覆やMLIからの脱ガス、それらの複合要因による) (*1) 何らかの理由に起因する放電によりハーネスが開放する。 (*2) 【図9参照】	ハーネスの開放	(*1) ハーネス、MLIの熱パラメータの温度特性 (*2) 約1kW分を残して約50回路分の電力ラインが開放する可能性
