FTAの検討状況と異常事象の発生シナリオについて (その2)

平成15年11月27日
独立行政法人
宇宙航空研究開発機構

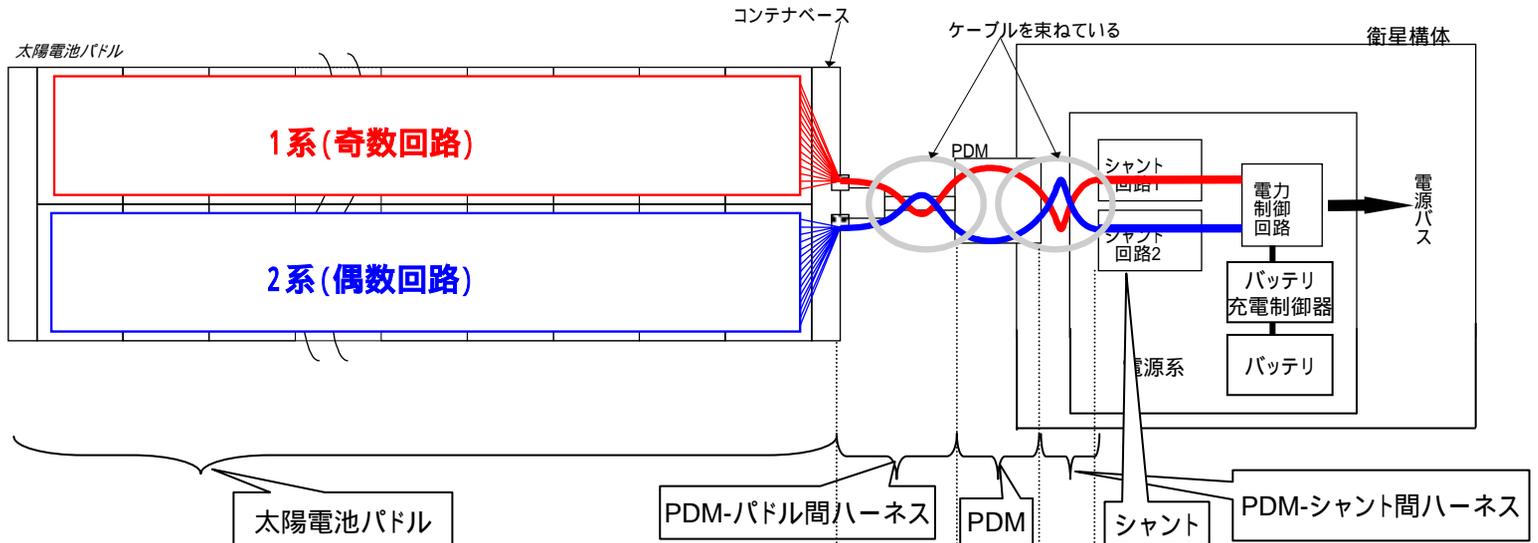
図2 - 1 事象と発生箇所の特定

ケース1
PDMより
上流で開放

ケース2
PDMより
上流で短絡

ケース3
PDMより
下流で開放

~~ケース4
PDMより
下流で短絡~~

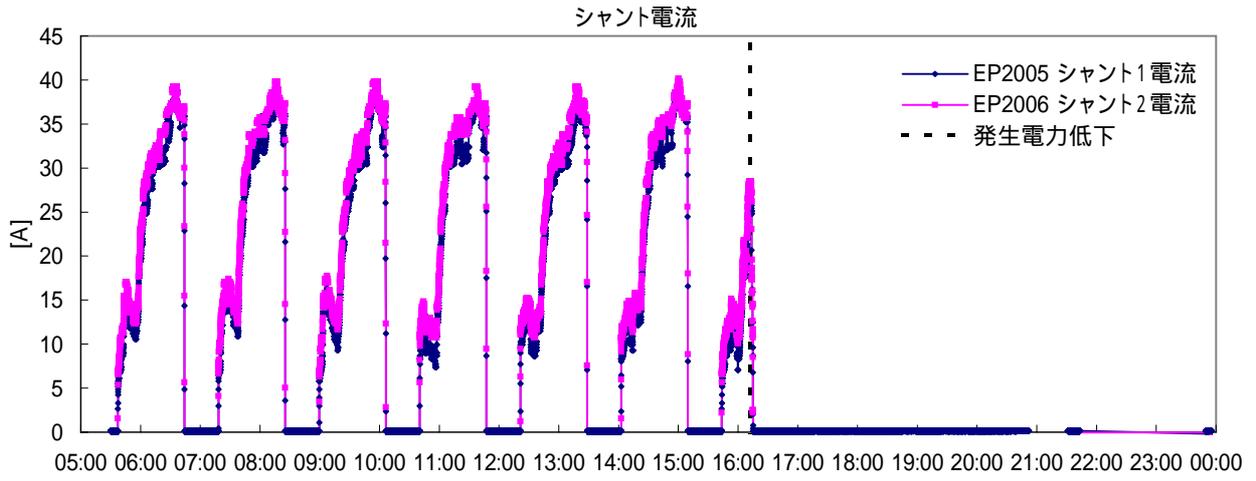
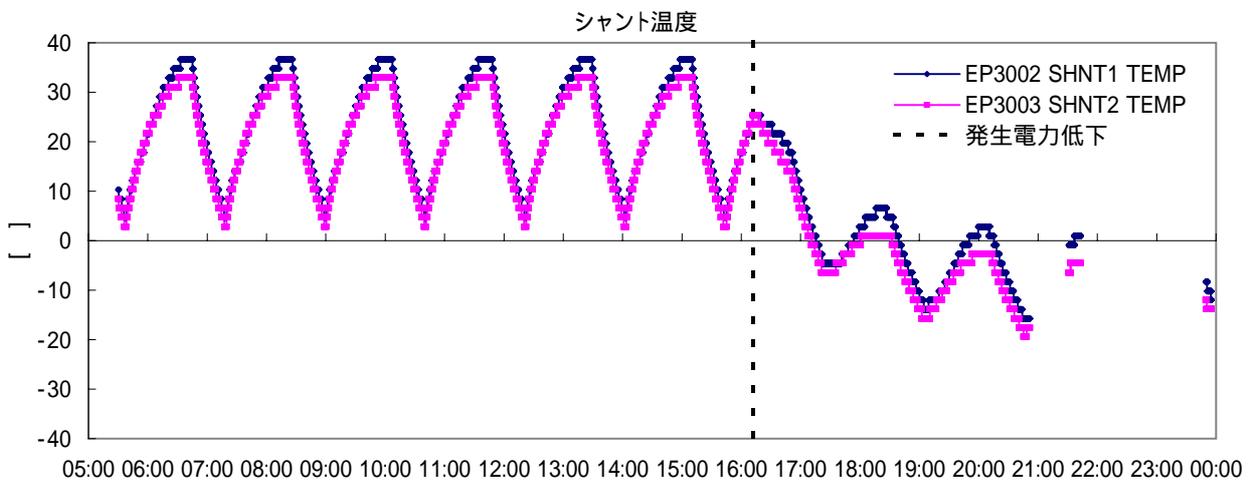
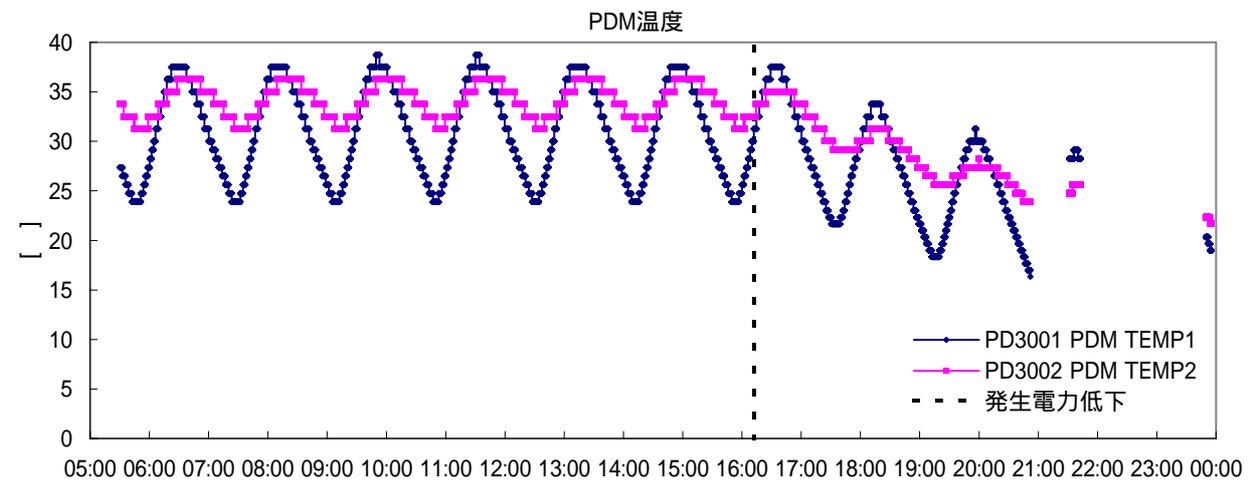
図2 - 2 シャント電流とシャント温度、パドル駆動機構温度

図2 - 1に、故障モードの違い(開放・短絡)と温度変化の関係を示す。
図2 - 2に、運用異常発生時のPDM温度とシャント温度を再掲する。
図2 - 3に、ハーネス結束方法と発生電力低下状況の一致性を示す。

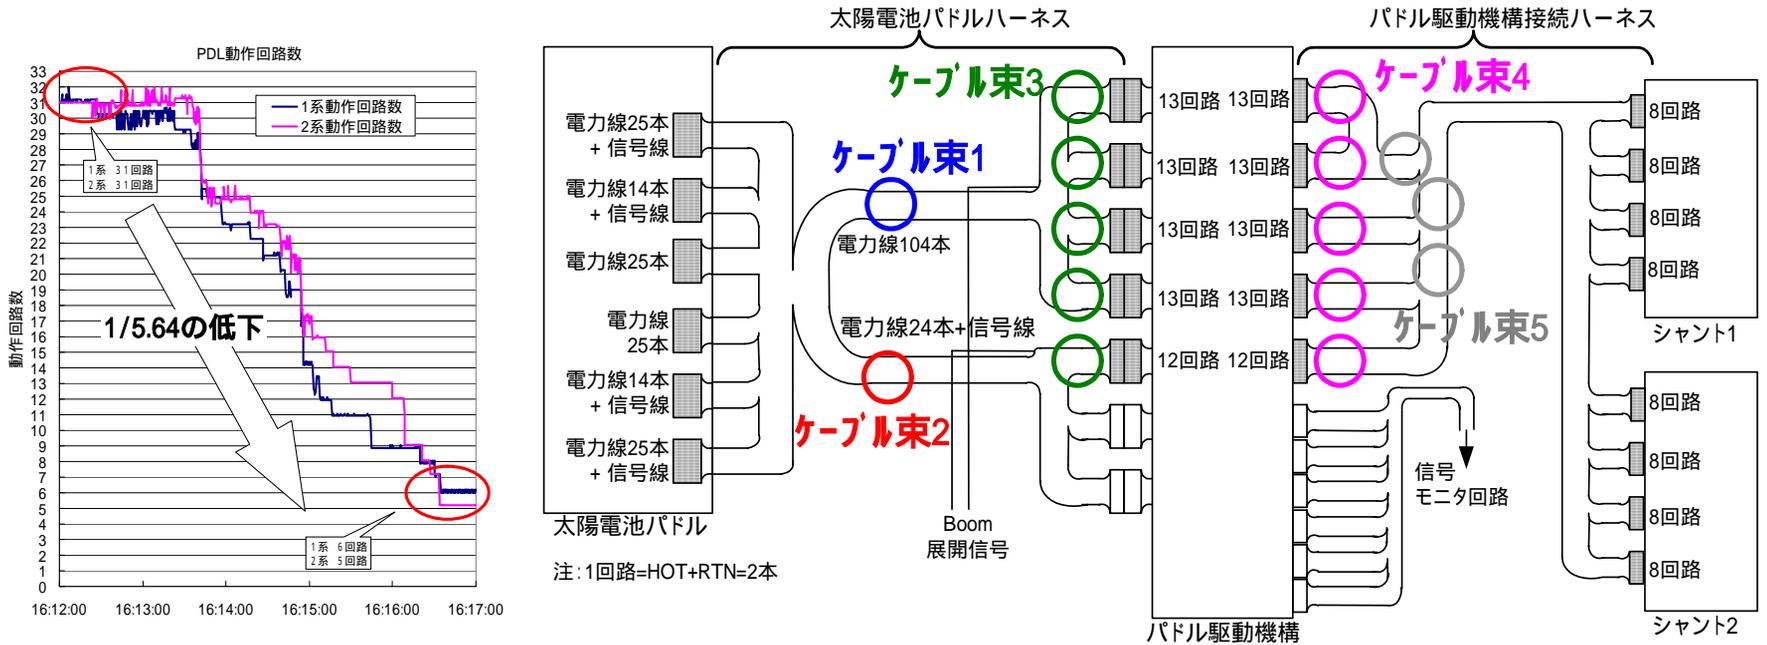
図2-3 ハーネスの結束単位と電力変動の一致性

当該箇所は発生シナリオにおける「放電が発生しやすい環境」の条件が見あたらないこと
ハーネスの構成からも仮説で想定する事象が発生する可能性が極めて低いこと(図2 - 3参照)

太陽電池パドルハーネス破断のケース
一束破断の場合

残存回路	低下量	電力低下との 一致性
ケーブル束1の破断	12回路	1/5.17	
	11回路	1/5.64	
	10回路	1/6.20	
ケーブル束2の破断	50回路	1/1.24	×
	51回路	1/1.22	×
	52回路	1/1.19	×

複数束破断の場合 (代表例)

残存回路	低下量	電力低下との 一致性
ケーブル束3の破断	11回路	1/5.64	
	12回路	1/5.17	
	26回路	1/2.38	×
	39回路	1/1.59	×

パドル駆動機構接続ハーネス破断のケース
一束破断の場合 (代表例)

残存回路	低下量	電力低下との 一致性
ケーブル束4の どれかひとつの破断	49回路	1/1.27	×
	50回路	1/1.24	×
	52回路	1/1.19	×
ケーブル束5のうち どれかの破断	39回路	1/1.59	×
	26回路	1/2.38	×
	24回路	1/2.58	×

残存回路	低下量	電力低下との 一致性
ケーブル束4の複数束破断	13回路	1/4.77	×
	12回路	1/5.17	
	11回路	1/5.64	
	25回路	1/2.48	×

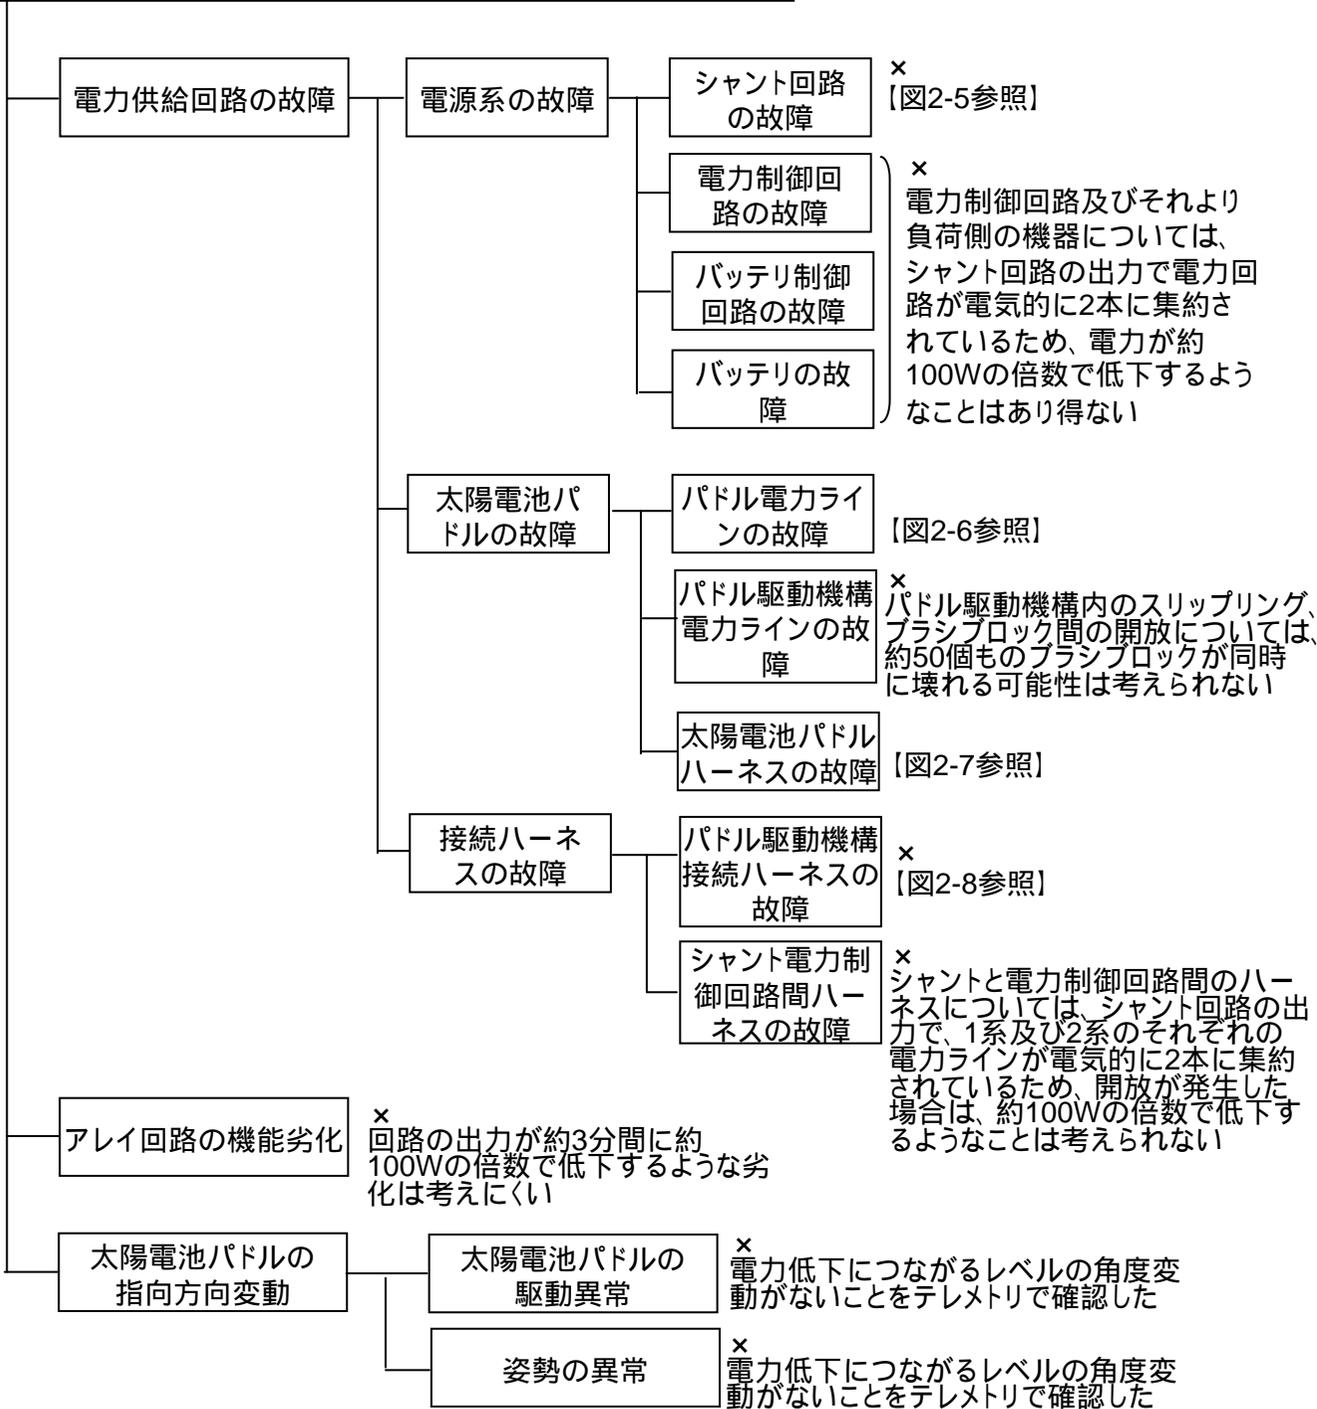
図2 - 4 発生電力低下に関するFTAの全体図

【事象】
 発生電力が約3分間に約6kWから約1kWに低下
 (1)1系及び2系がほぼ同期して約100Wの倍数で低下
 (2)シャント温度、パドル駆動機構温度が電力低下後に低下

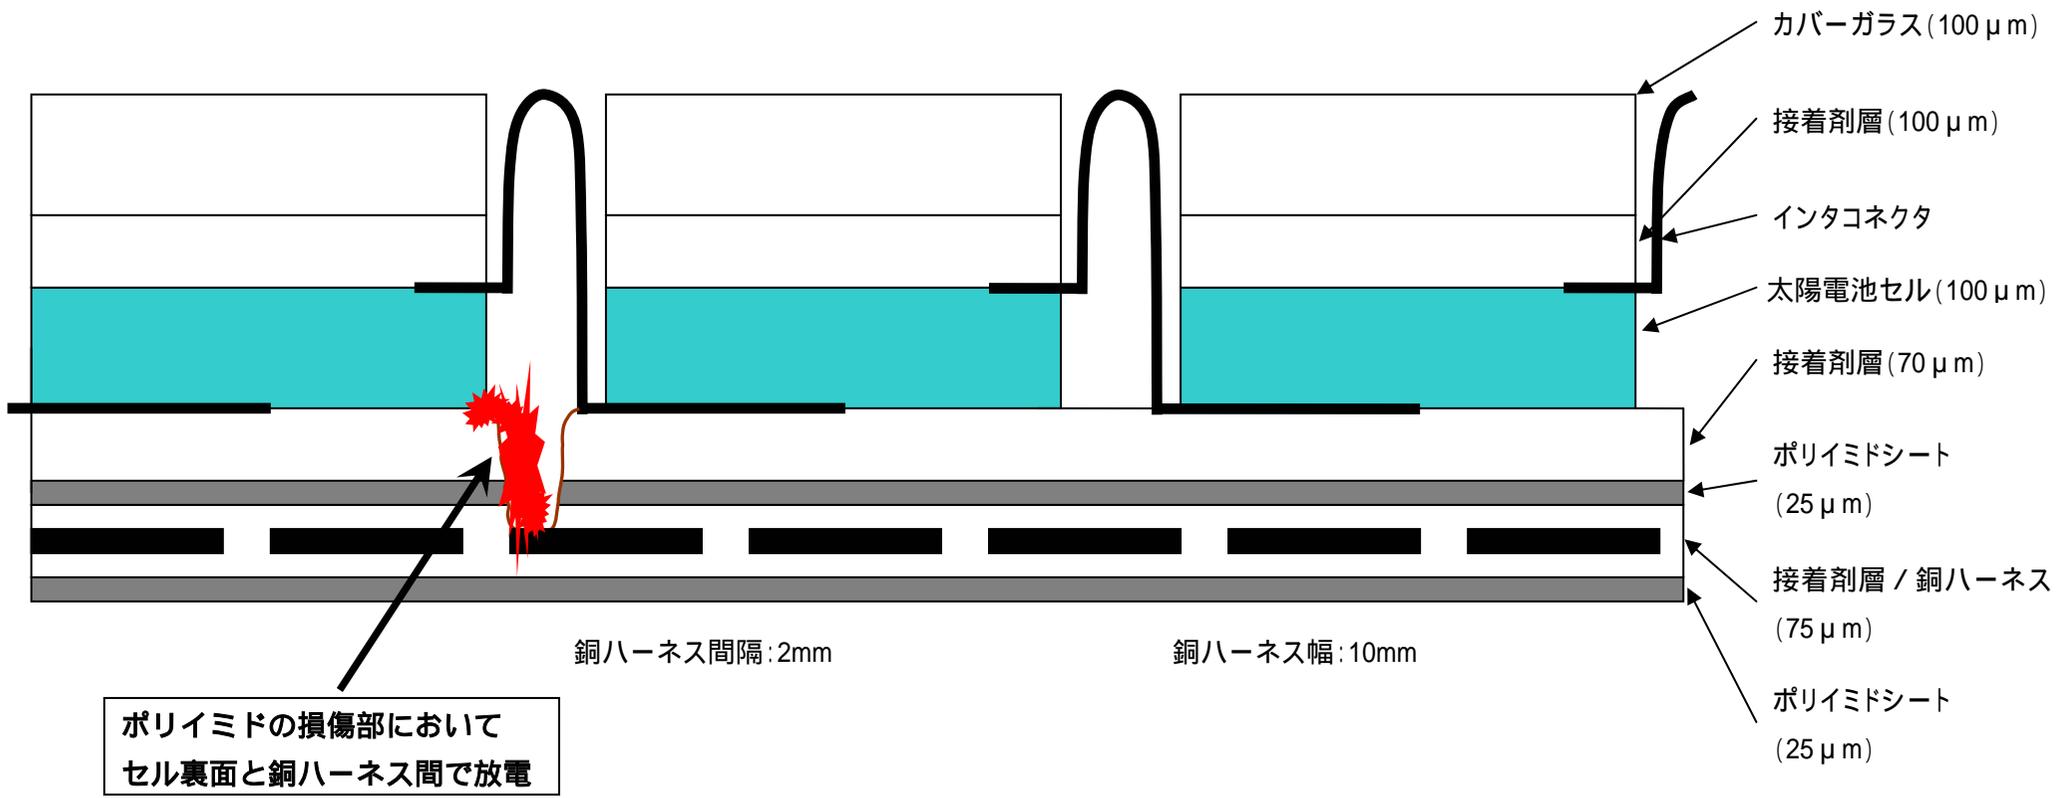
図3 - 2 (仮説1 - 1)アレイ回路と銅ハーネスの間

発生箇所	発生シナリオ	結果事象	要確認・検討事項
仮説 1 - 1	アレイ回路 と銅ハーネス の間	何らかの要因によりポリイミドが損傷 (*1) アレイ回路のセル裏面と銅ハーネスの間でトリ ガ放電が発生 セルの発生電流により持続放電となり、回路が 短絡する。 隣接回路に波及。 (*2) 【図3 - 2 参照】	電力ライン の短絡	(*1) ポリイミドが損傷する原因 (*2) 約1kW分を残して約50回路分の電力ラインが短絡する可能 性 他衛星の試験において、同様のセル構造での持続放電の発生は 確認されているが、隣接回路への波及はなかった。 ハーネスの配置上、約1kW分の電力線と信号線を残すことは考え にくい。今後帯電以外の要因による放電の可能性を検討する。
仮説 1 - 2	銅ハーネス 接続部	銅ハーネス接続部 (挿み部) の半田付けランド間 でトリガ放電が発生。 (*1) セルの発生電流により持続放電となり、回路が 開放する。 (*1) 隣接回路に波及。 (*2) 【図3 - 3 参照】	電力ライン の開放	(*1) 放電発生の可能性 _ プラズマ環境下の試験を実施したが、持続放電に至らなかつ た。 (*2) 隣接回路への波及メカニズム ハーネスの配置上、約1kW分の電力線と信号線を残すことは考 えにくい。今後帯電以外の要因による放電の可能性を検討する。
仮説 1 - 3	銅ハーネス 接続部	銅ハーネス接続部 (挿み部) の半田付けランド間 でトリガ放電が発生。 (*1) セルの発生電流により持続放電となり、回路が 短絡する。 (*1) 隣接回路に波及。 (*2) 【図3 - 3 参照】	電力ライン の短絡	(*1) 放電発生の可能性 _ プラズマ環境下の試験を実施したが、持続放電に至らなかつ た。 (*2) 隣接回路への波及メカニズム ハーネスの配置上、約1kW分の電力線と信号線を残すことは考 えにくい。今後帯電以外の要因による放電の可能性を検討する。
仮説 1 - 4	アレイ回路 内のモジュ ール間	隣接するモジュールのセル端間でトリガ放電が 発生。 セルの発生電流により持続放電となり、回路が 短絡する。 隣接回路に波及。 (*1) 【図3 - 4 参照】	電力ライン の短絡	(*1) 隣接回路への波及メカニズム 他衛星の試験において、同様のセル構造での持続放電の発生は 確認されているが、隣接回路への波及はなかった。 約1kW分の電力線と信号線を残すことは考えにくい。今後帯電以 外の要因による放電の可能性を検討する。

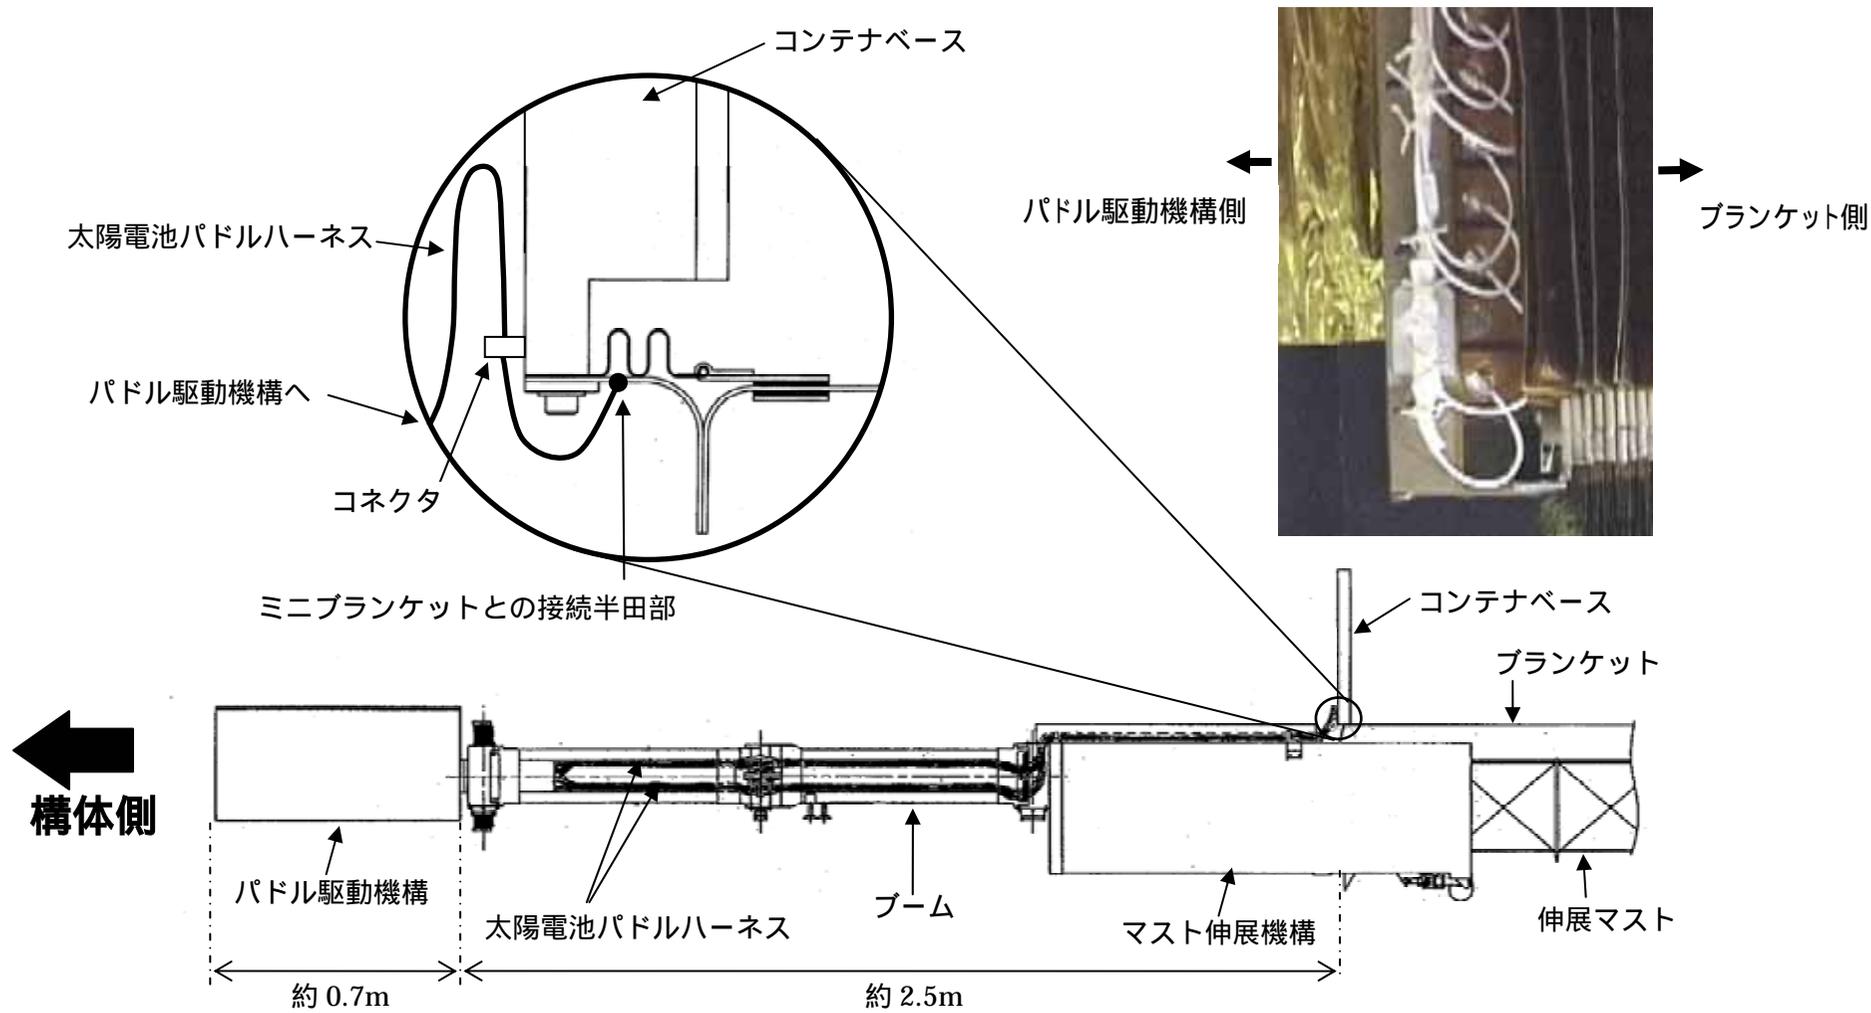
図3 - 6 (仮説2 - 5) ミニブランケットとの接続半田部

発生箇所	発生シナリオ	結果事象	要確認・検討事項
仮説 2 - 1	太陽電池パドルハーネス	放電が発生しやすい環境となる (環境プラズマ、ハーネス被覆や MLI からの脱ガス、それらの複合要因による) (*1) 何らかの理由に起因する放電によりハーネスが開放する。 (*2) 【図3 - 5 参照】	ハーネスの開放	(*1) ハーネス、MLIの熱パラメータの温度特性【解析中】 (*2) 約50回路分の電力ラインが開放する可能性 傷のあるハーネスとMLI間でトリガ放電が発生することを確認した。温度、プラズマ密度を変えて放電実験を実施予定
仮説 2 - 2	太陽電池パドルハーネス	放電が発生しやすい環境となる (環境プラズマ、ハーネス被覆や MLI からの脱ガス、それらの複合要因による) (*1) 何らかの理由に起因する放電によりハーネス被覆が溶融し芯線が短絡する。 (*2) 【図3 - 5 参照】	ハーネスの短絡	(*1) ハーネス、MLIの熱パラメータの温度特性【解析中】 (*2) 約50回路分の電力ラインが短絡する可能性 傷のあるハーネスとMLI間でトリガ放電が発生することを確認した。温度、プラズマ密度を変えて放電実験を実施予定
仮説 2 - 3	太陽電池パドルハーネス	何らかの理由によりハーネス被覆及び芯線が損傷し開放する。 (*1) 【図3 - 5 参照】	ハーネスの開放	(*1) 約50回路分の電力ラインが開放する可能性
仮説 2 - 4	太陽電池パドルハーネス	何らかの理由によりハーネス被覆が損傷し芯線が短絡する。 (*1) 【図3 - 5 参照】	ハーネスの短絡	(*1) 約50回路分の電力ラインが接触する可能性
仮説 2 - 5	ミニブラケットとの接続半田部	放電が発生しやすい環境となる (環境プラズマ、ハーネス被覆や MLI からの脱ガス、それらの複合要因による) (*1) 何らかの理由に起因する放電によりハーネス温度が上昇し、半田接続が溶融、開放する。 (*2) 【図3 - 6 参照】	ミニブラケットへの半田接続外れ	(*1) ハーネス、MLIの熱パラメータの温度特性【解析中】 (*2) 接続半田部の軌道上温度解析【解析中】

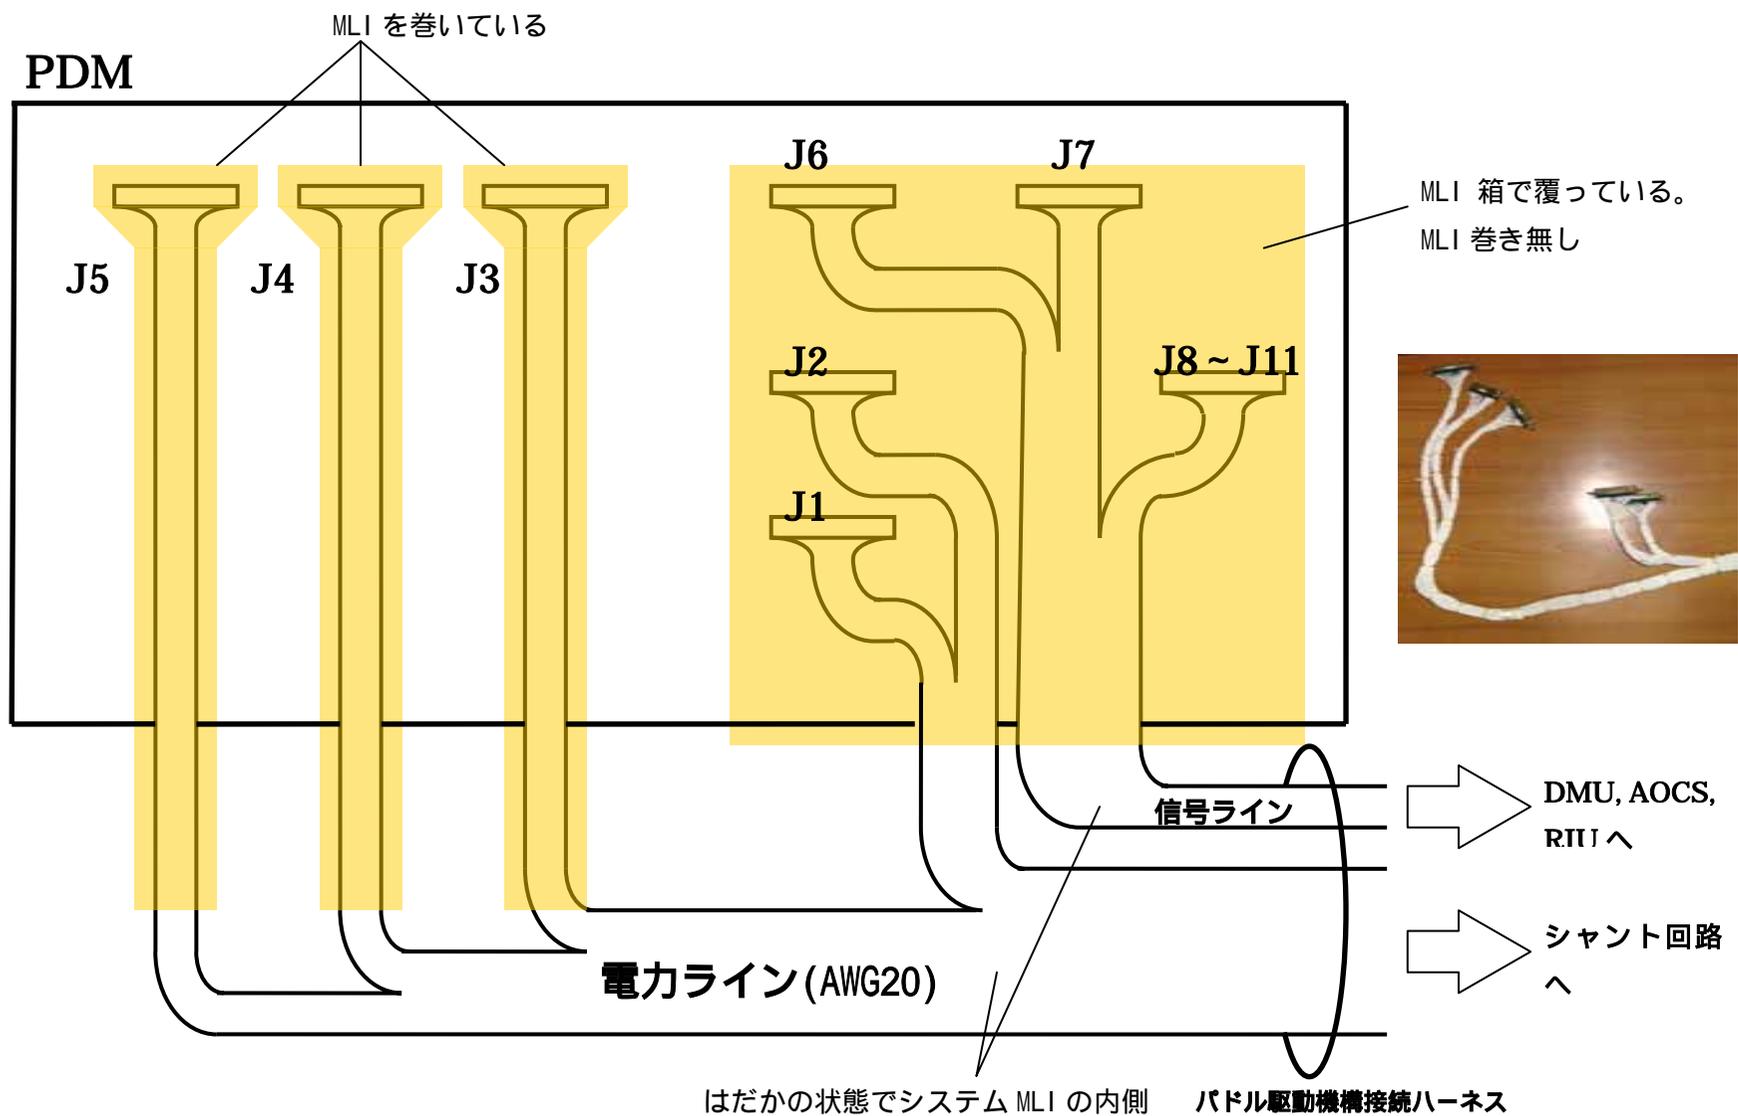
図 3 - 7 (仮説 3-1) パドル駆動機構接続ハーネス

これらをもとに、前回報告した発生シナリオの仮説について評価を行った結果、パドル駆動機構接続ハーネスに対する仮説3 - 1については、以下の理由により発生する可能性が極めて低いと考えられる。

発生箇所	発生シナリオ	結果事象	要確認・検討事項
仮説 3 - 1	パドル駆動機構接続ハーネス	放電が発生しやすい環境となる (ハーネス被覆や MLI からの脱ガス、それらの複合要因による) (*1) 何らかの理由に起因する放電によりハーネスが開放する。 (*2) 【図 3 - 7 参照】	ハーネスの開放	(*1) ハーネス、MLI の熱パラメータの温度特性 20 番線を使用している。MLI はボンディングされているか、他の MLI に接触しており他部位との間で電位差を生じにくい構造であることを確認した。 (*2) 約 1kW 分を残して約 50 回路分の電力ラインが開放する可能性 ハーネスの束ね方から、約 1kW 分の電力線と信号線を残して開放する事は考えにくい。

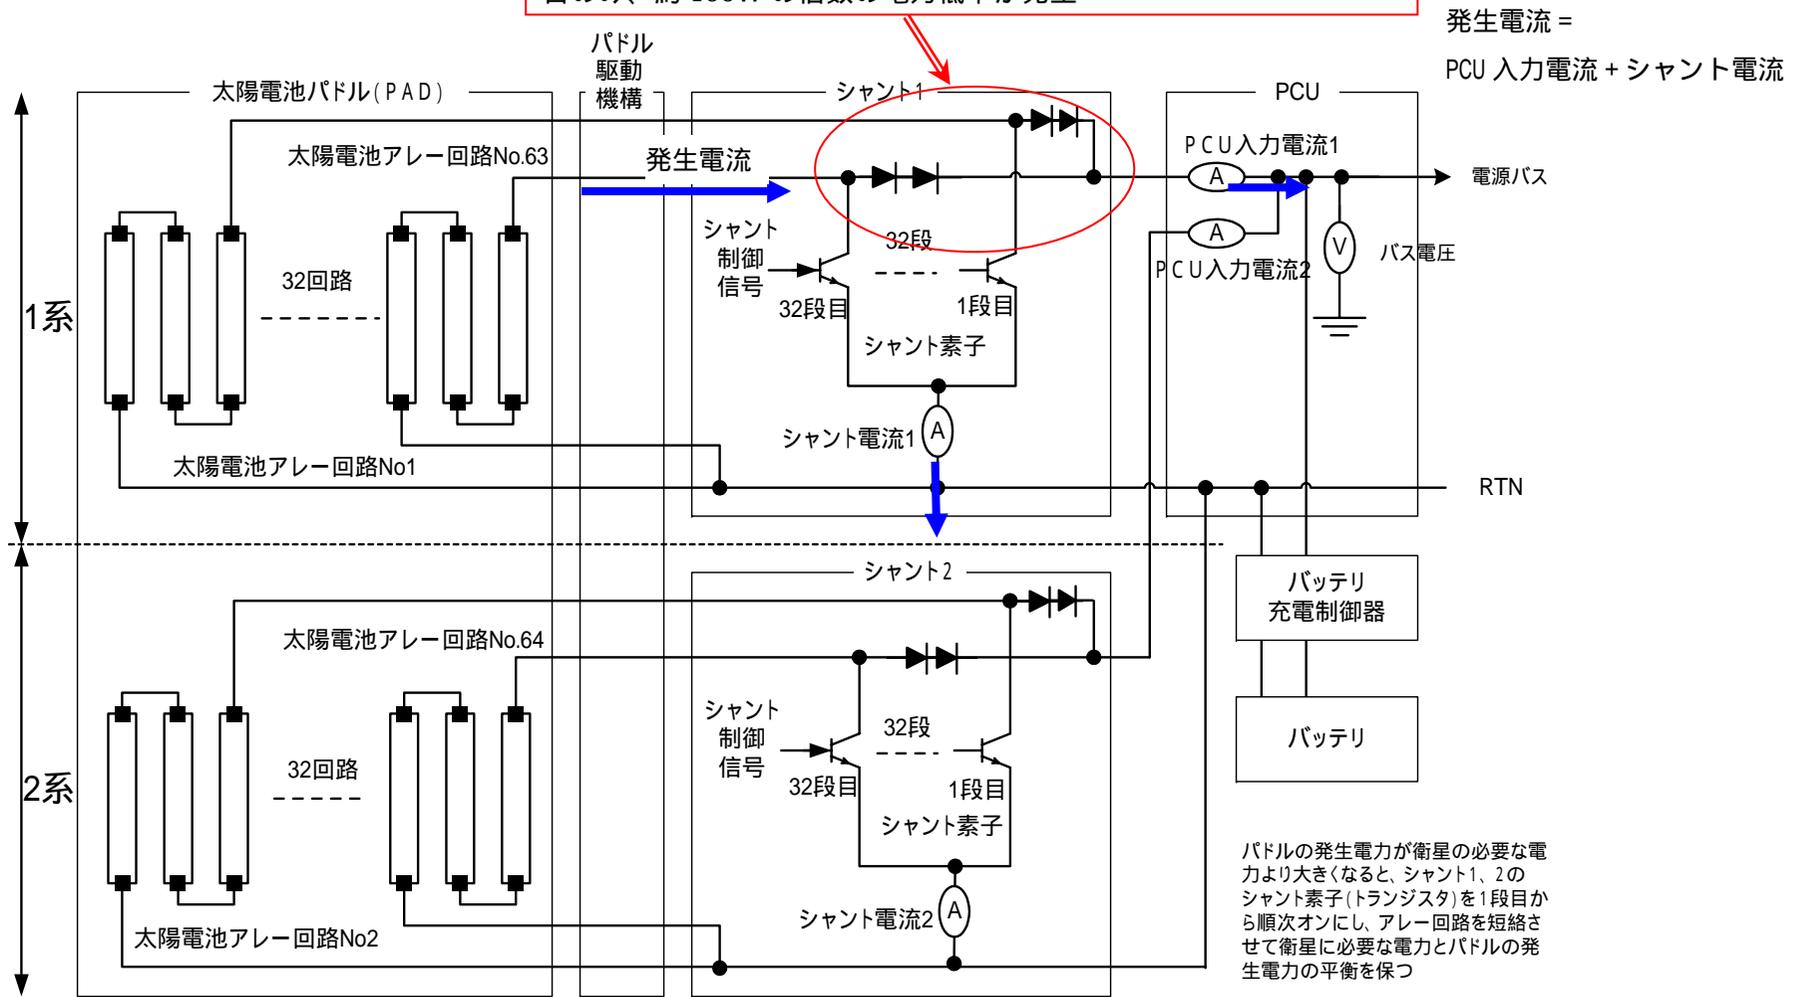
図1 シャントの構成(概略)

1．シャント内の故障で約 100W の倍数の電力低下が発生するのは、ブロッキングダイオードの開放のみである。(図 1)

ブロッキングダイオードが開放すると、負荷側に供給される電流 (PCU 入力電流) が減少するため、電力の低下につながる。

- ・ブロッキングダイオードが短絡した場合、発生電力の低下にはつながらない。(PCU 入力電流とシャント電流の和は変わらない)
- ・シャント素子が開放した場合、その時点で OFF となっていたシャント素子が ON となることにより、電力低下にはつながらない。
- ・シャント素子が短絡した場合は、シャントが ON になった状態と同じであり、電力の低下にはつながらない。(PCU 入力電流とシャント電流の和は変わらない)

ブロッキングダイオード及びその接続配線が1回路ずつ開放した場合のみ、約100Wの倍数の電力低下が発生
