調査7—2—1

環境観測技術衛星(ADEOS-II)「みどりII」運用異常に関する機械的挙動の検討状況について

平成15年12月15日
独立行政法人
宇宙航空研究開発機構

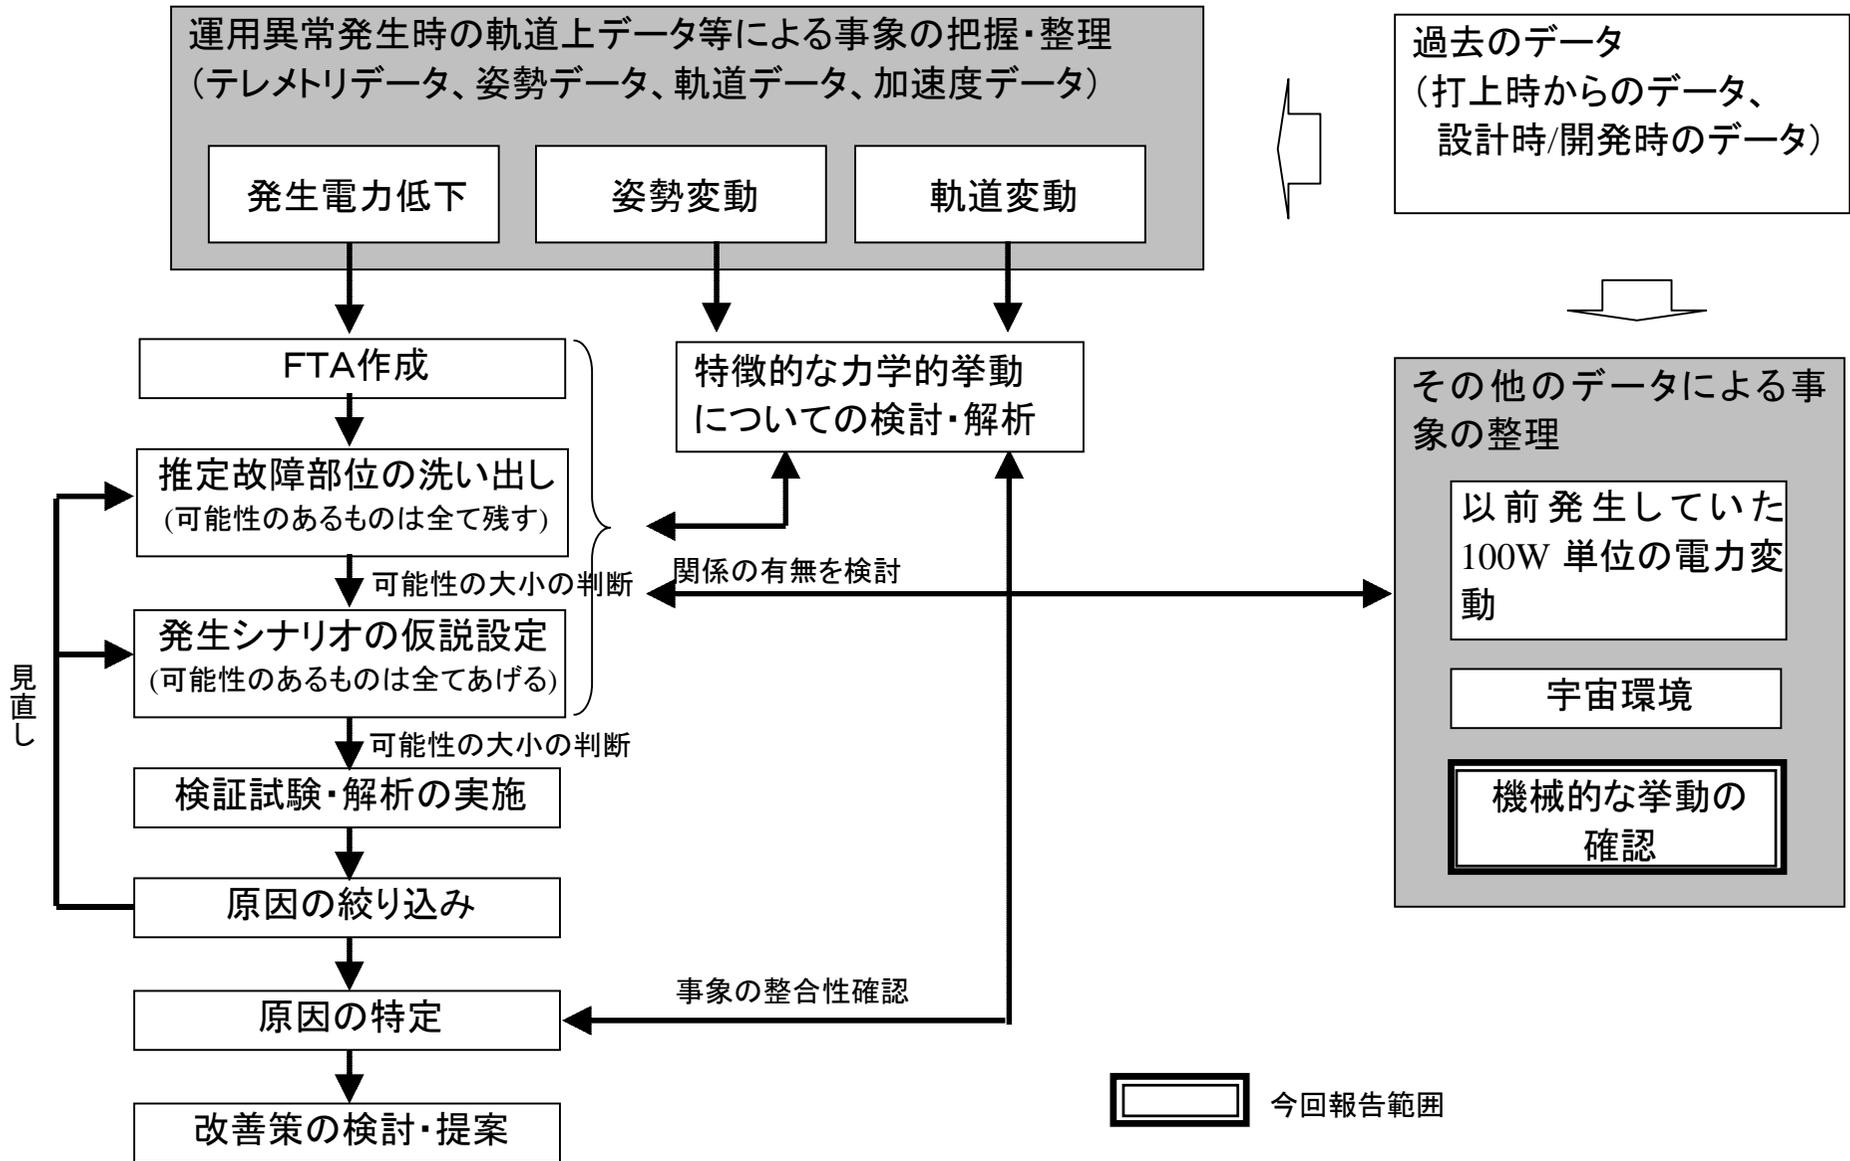
図1—1に当面の作業の進め方(案)と今回の報告範囲を示す。
