## H - A ロケット 6 号機 打上げ失敗の 原因究明状況について（その 3）

平成 15 年 12 月 24 日  
宇宙航空研究開発機構

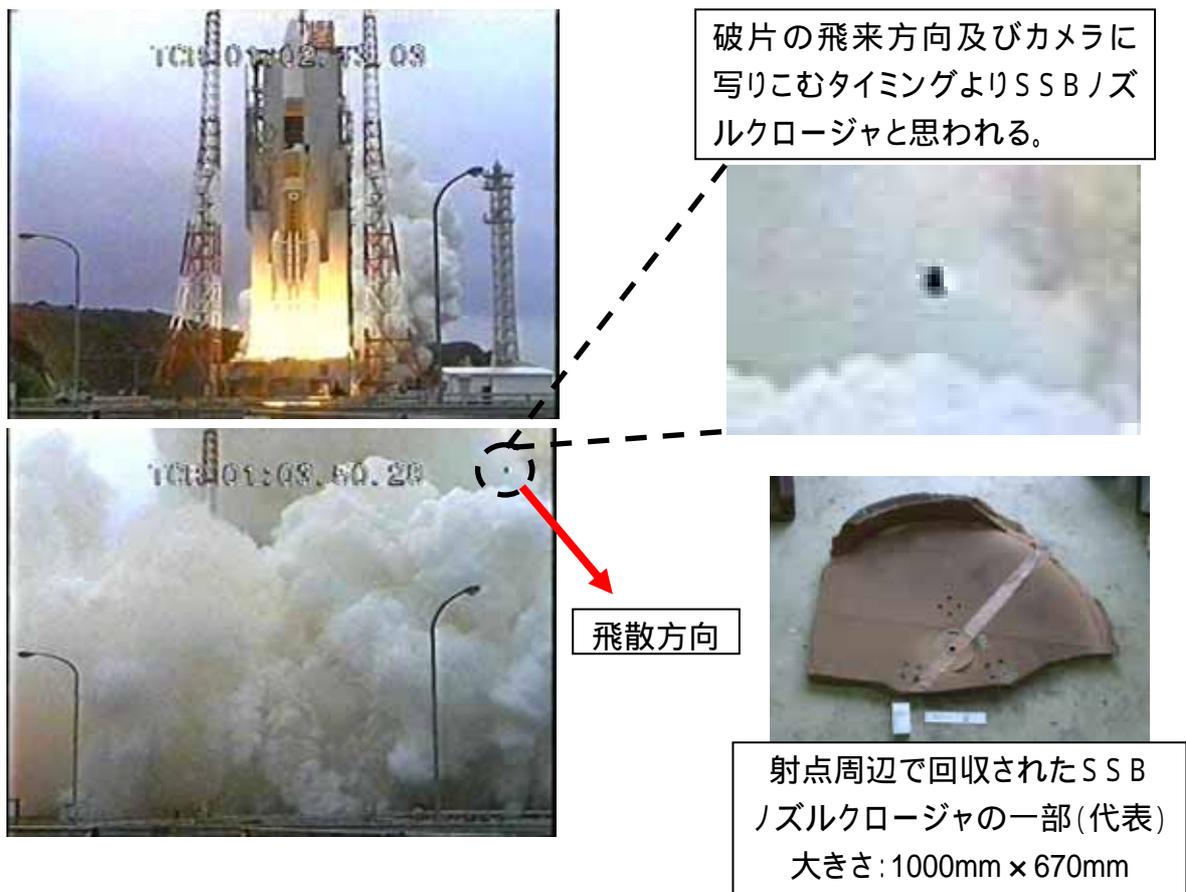
図1 - 1 SSBノズルクロージャの飛散(射点高速カメラ@第1カメラ点)

(1) 射点高速カメラ(第1カメラ点 / ロケットフルサイズ)及び射点ビデオ画像にて打上げ後約12秒時点で破片の飛来が確認できる。

これは、SSB第1ペア着火時(打上げ後10秒)に放出されるノズルクロージャ(\*)をとらえたものと思われ、打上後に射点近傍にて回収済である。(図1 - 1参照)

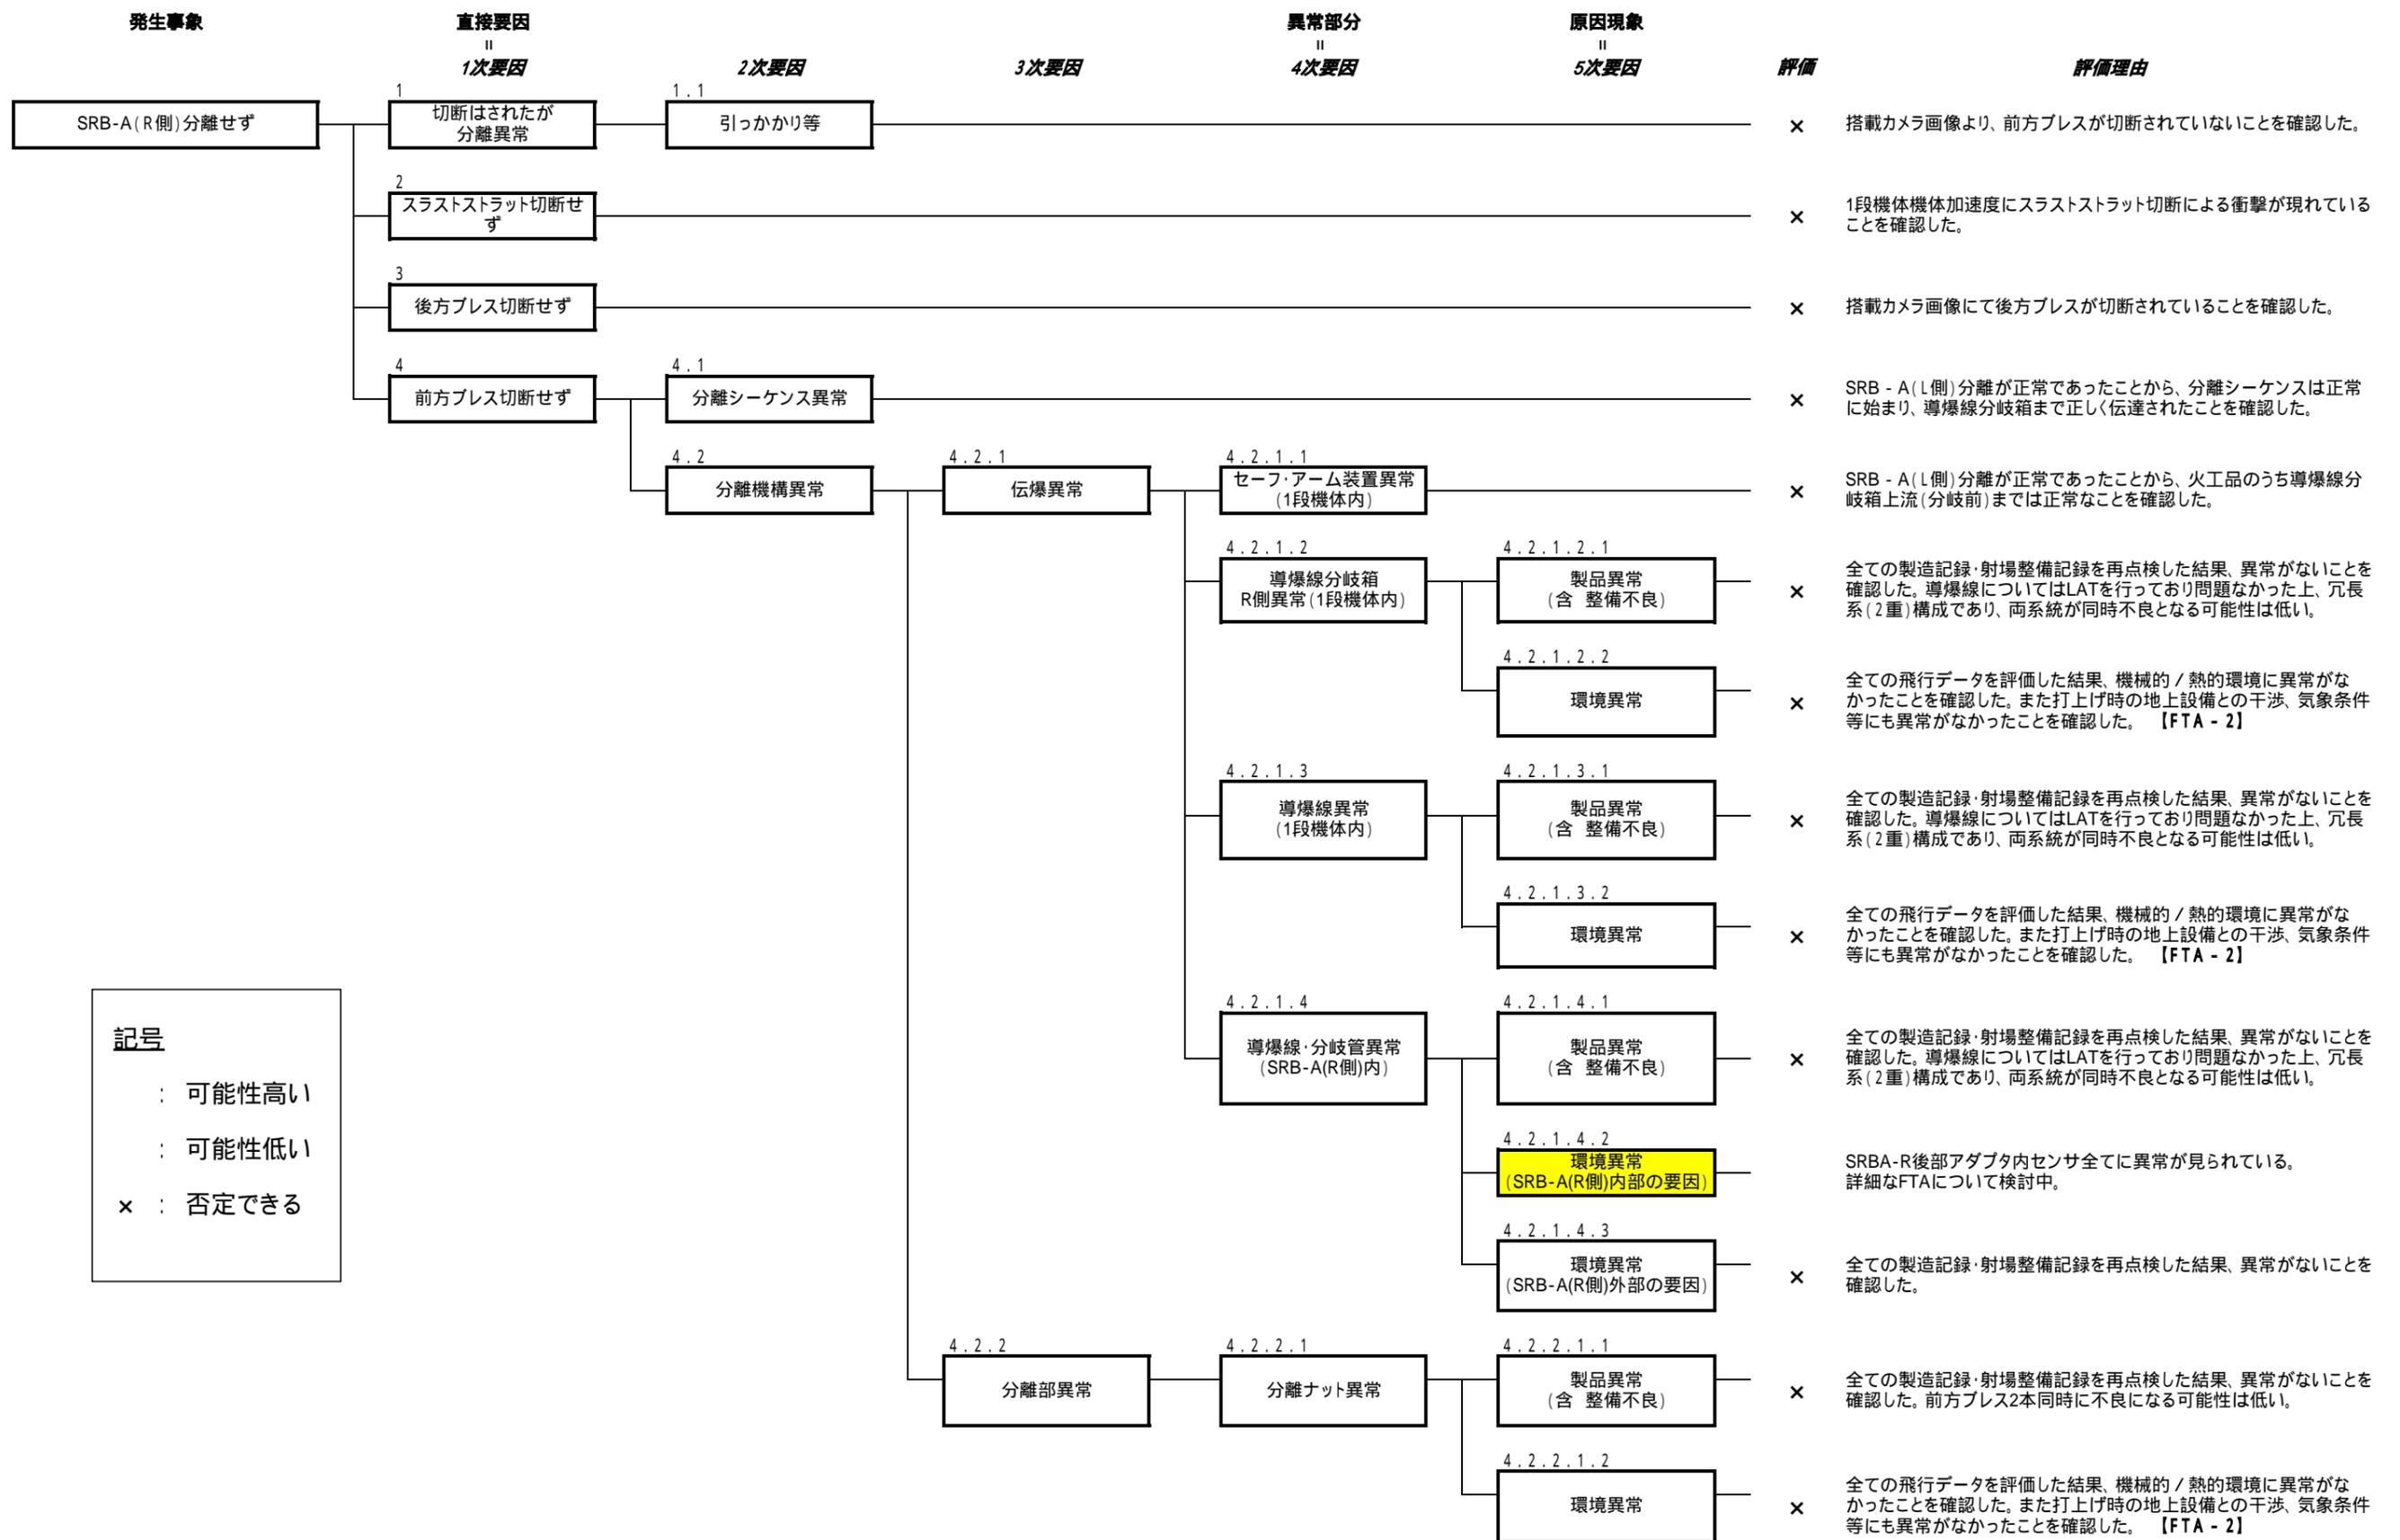
図2.1-1(1/4) SRB-A(R側)分離不良に関する故障の木解析  
【FTA-1】 全体FTA

SRB-Aが分離しなかった1次要因である『前方プレス切断せず』が発生した要因について現在の検討状況を以下に示す。

前方/後方プレス分離信号は、L側、R側ともに共通の信号であり、L側が計画通りに分離していることから、本要因が不具合の原因ではないと判断される。

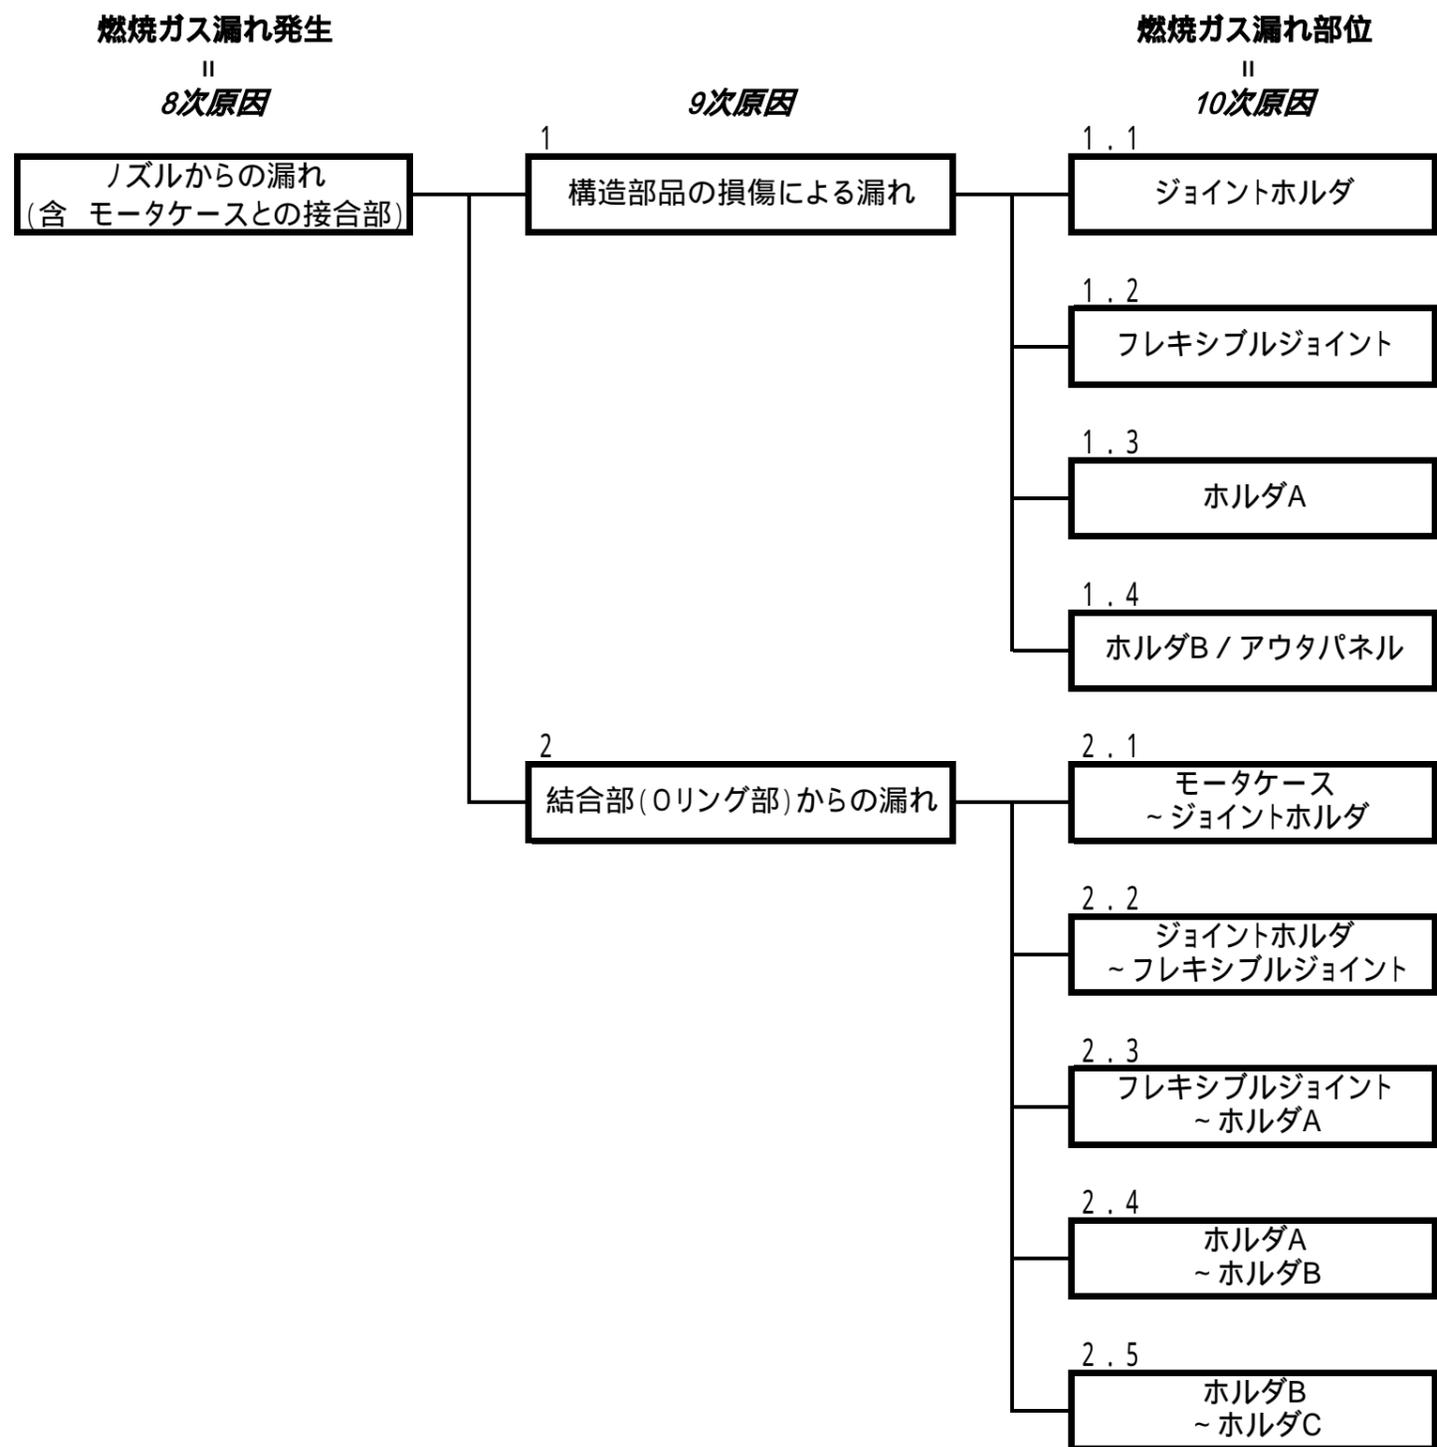
図2.1 - 1(4 / 4) SRB - A(R側)分離不良に関する故障の木解析  
【FTA - 4】 ノズルからの漏れ

ノズルから燃焼ガスが漏れた場合、異常事象の発生順序通りに異常が進展する可能性が考えられる。(図2.1-3参照)

『ノズルからの漏れ』の要因としては『構造部品からの漏れ』と『結合部(リング部)からの漏れ』に分類し、さらにその要因となりうる部位毎に整理した。

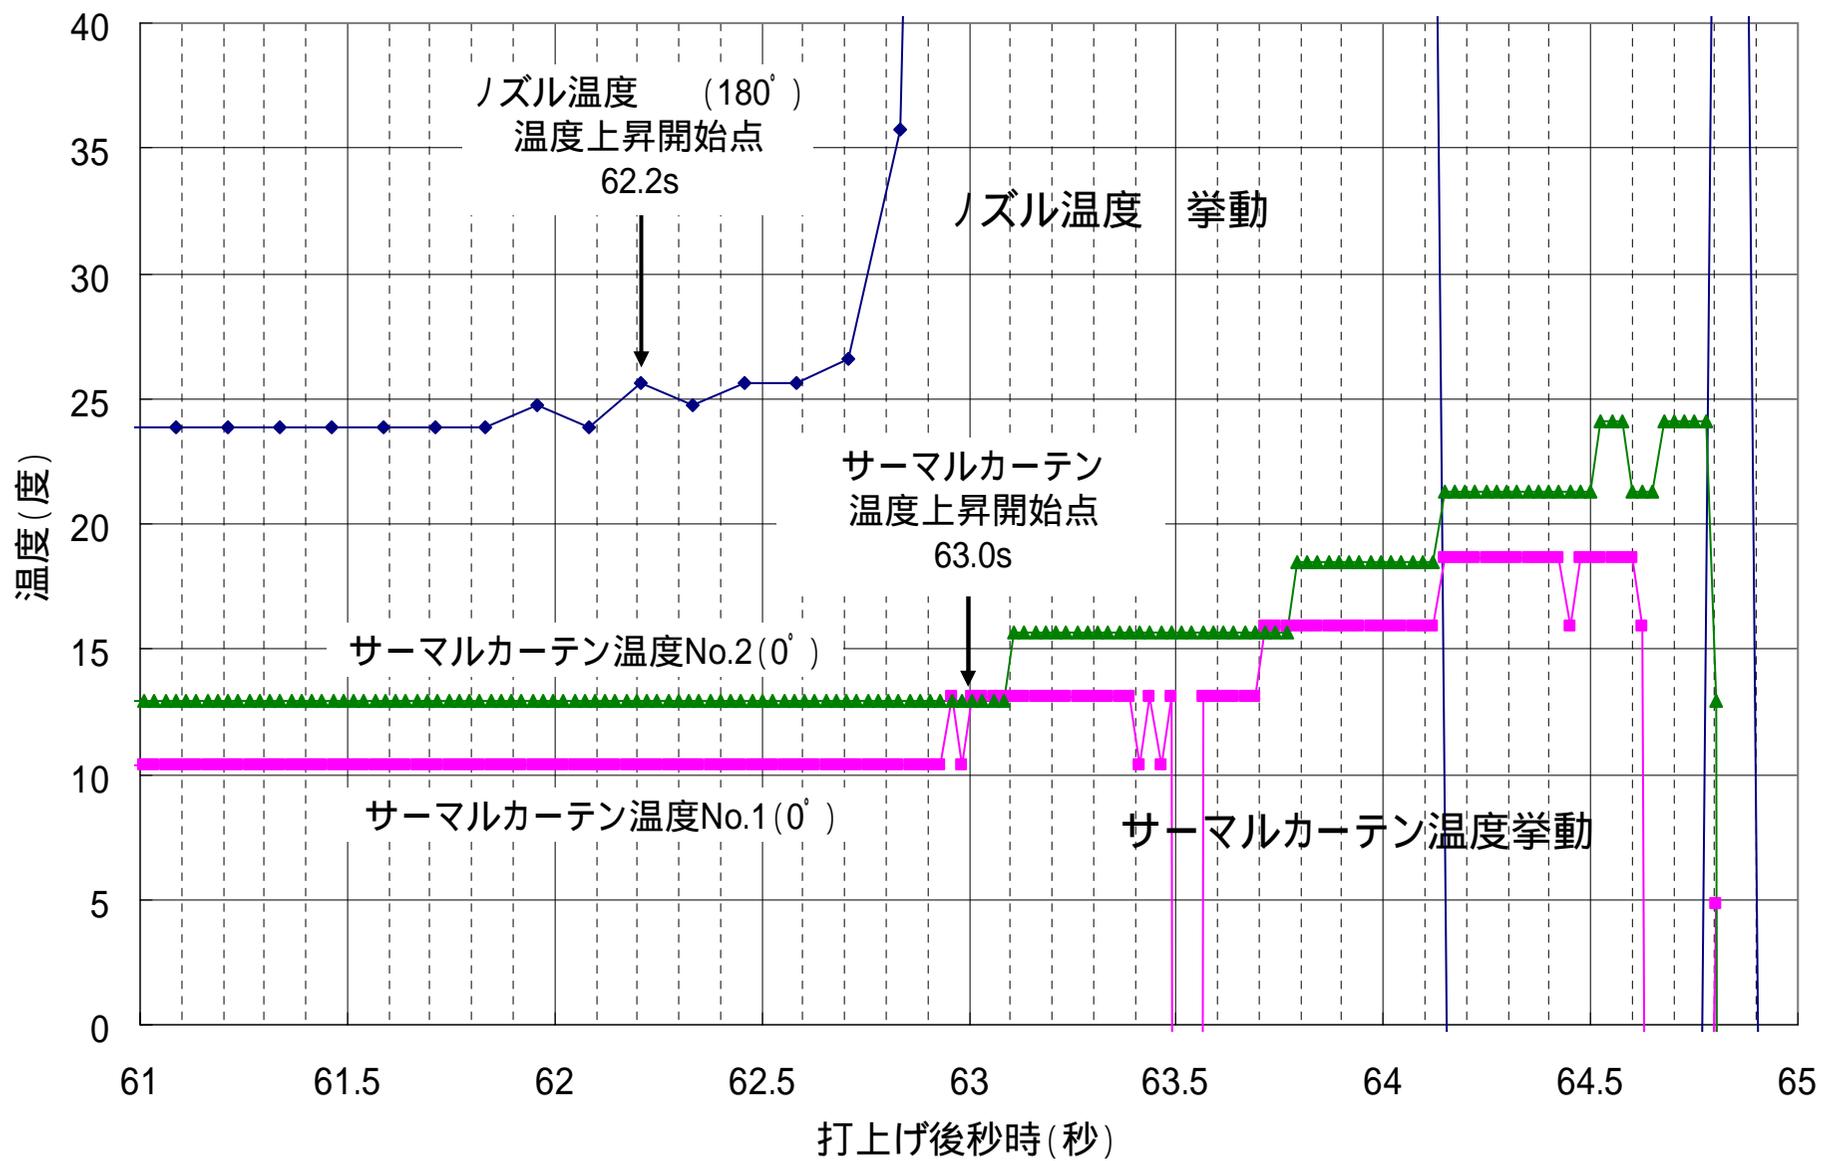
図2.1 - 3 (2 / 3) SRB - A (R側) 異常事象 - ノズル温度、サーマルカーテン温度 -

- (1) 飛行データでは、『ノズル温度』は62.2秒から温度上昇を開始しており、『サーマルカーテン温度』の63.0秒より、0.8秒先行している。
- (2) サーマルカーテン加熱試験及びガス拡散解析の結果から、『サーマルカーテン温度』の飛行データ温度上昇率約6 /秒を与える加熱率約13 KW/m<sup>2</sup>以上に達するまでの時間は、0.2秒以下と推定される。また、この加熱率での温度センサの応答遅れ時間は、0.4秒以下であった。
- (3) 小型固体モータ燃焼試験(その1)の外側垂直加熱の結果から、温度センサの応答遅れ時間は0.8秒であった。

『ノズル温度』センサはシリコンゴムで覆われていることなどにより、ノズル外側からの加熱により温度応答に0.8秒の遅れを生じるため、燃焼ガス漏れの開始時刻は61.4秒(62.2秒 - 0.8秒)と推定される。一方、『サーマルカーテン温度』センサは、ガス拡散により加熱され、温度上昇を示すまで0.6秒の遅れを生じるため、燃焼ガス漏れの開始時刻は、62.4秒(63.0秒 - 0.6秒)と推定される。それぞれの温度上昇開始時刻から推定される燃焼ガス漏れ開始時刻には1.0秒(62.4秒 - 61.4秒)の時間差があり、整合しない。

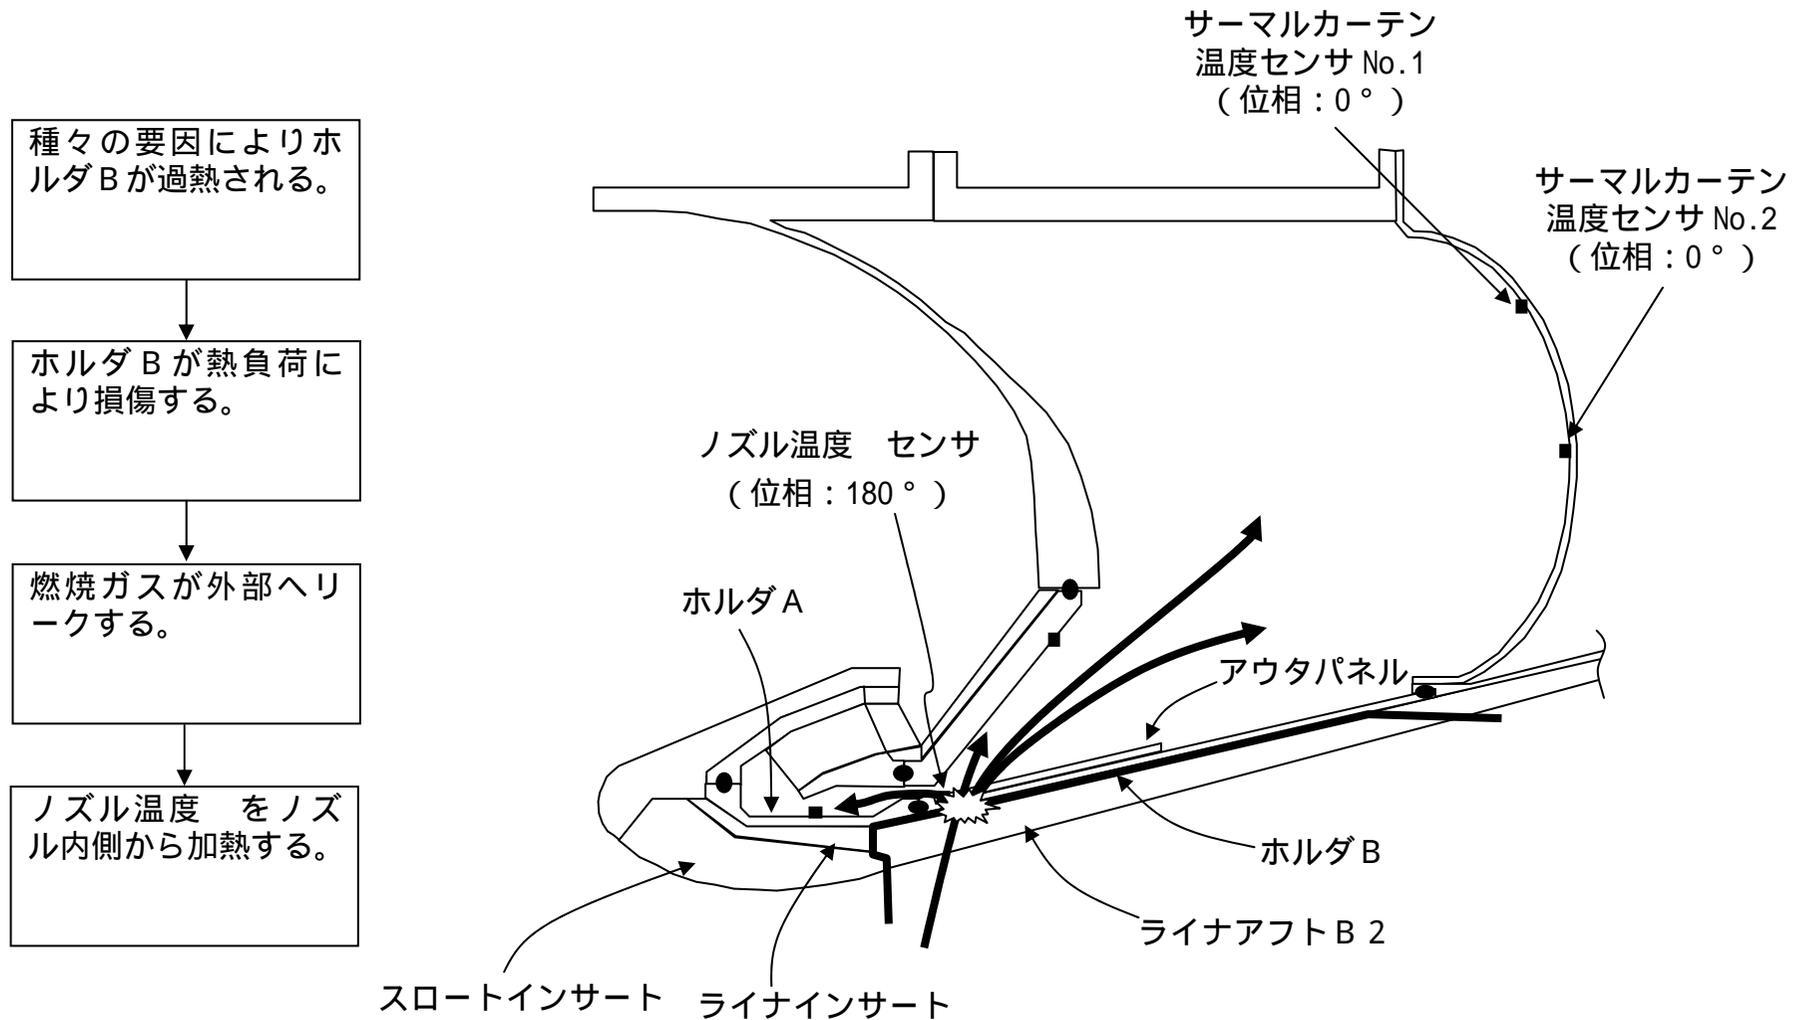
図2.2-1(5/10) ホルダB / アウトパネルの損傷による漏れ(1.4)

現時点では、『ノズル内側からの加熱』である以下の要因の可能性が高いと考えられる。

| (ケース1.4) ホルダ B / アウタパネルの損傷による漏れ<br>(ケース2.4) ホルダ A ~ ホルダ B 間の結合部からの漏れ |

今後、必要な検証実験や解析などを進め、引き続き、燃焼ガス漏れ部位の詳細な評価を実施する。

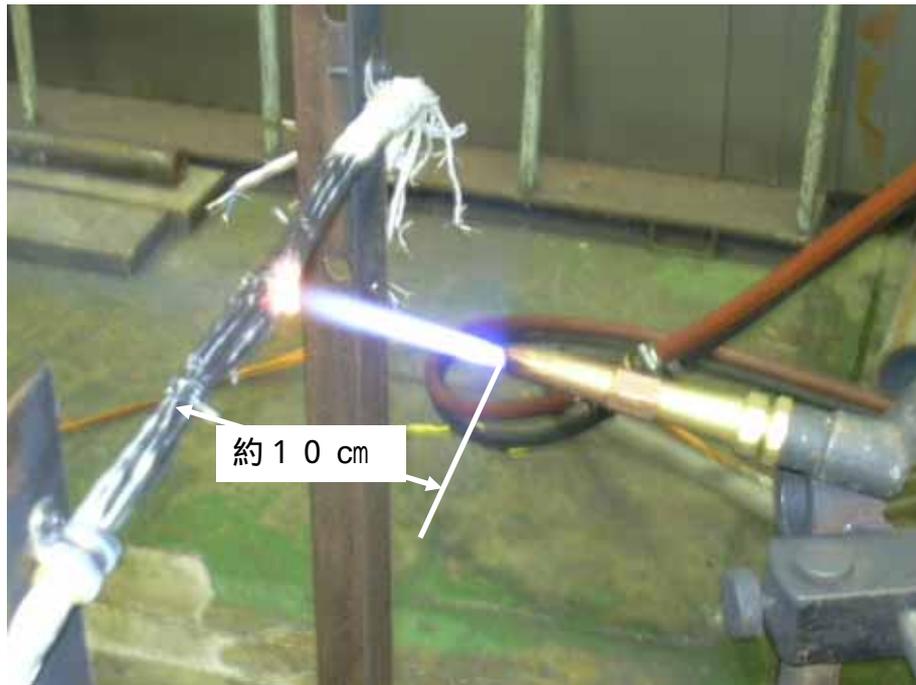
図3.1-1 電気配線加熱試験状況

- ・ 電気配線は芯線とシールド間で短絡故障に至り、1.4 MW / m<sup>2</sup>程度の加熱率では4秒程度で短絡することを確認。
- ・ 10本束ねた電気配線の短絡故障発生までの時間は各電気配線ごとに数秒～数十秒でばらつくことを確認。
- ・ 電気配線の故障モードとして、まず最初に芯線とシールド間で短絡故障し、次に芯線間の短絡故障、最後に断線故障に至ることを小型固体モータによる加熱試験で確認。

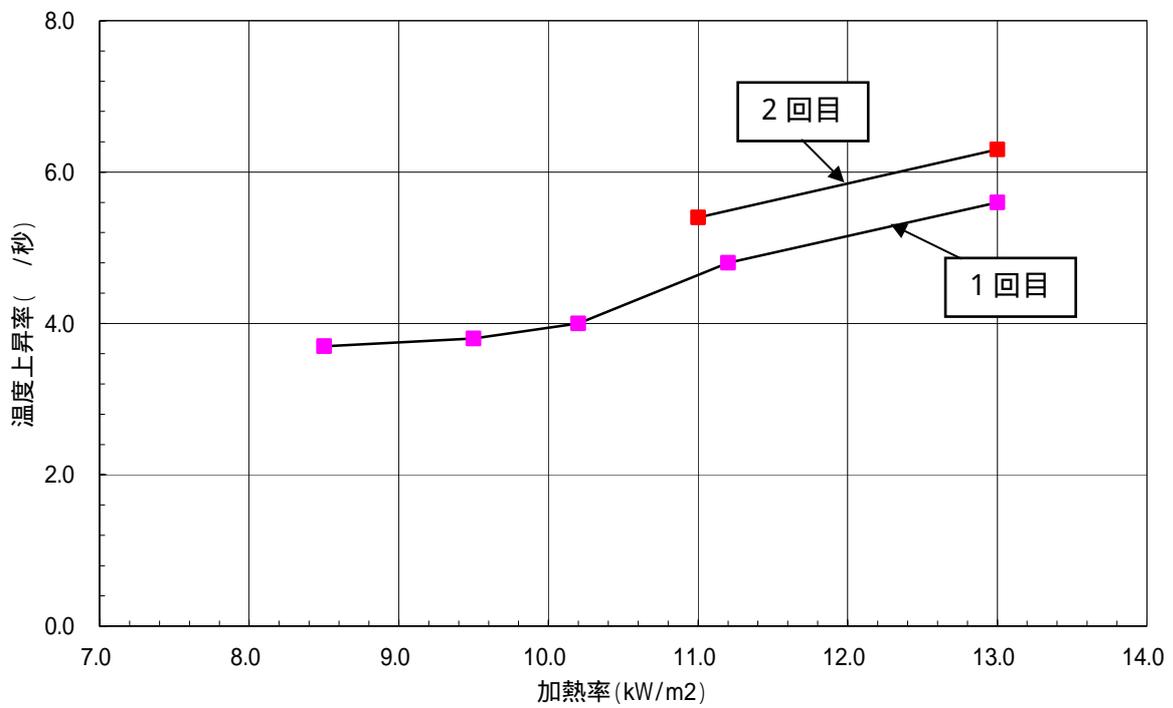
図 3 . 1 - 4 加熱率と温度上昇率の相関

- ・ 温度上昇率(約6度/秒)を与える加熱率は約13 kW/m<sup>2</sup>程度(図3.1-4)。(3.2(1)項で示す後部アダプタ内ガス拡散シミュレーションの結果、燃焼ガスがノズルから漏れた場合、サーマルカーテン温度センサ部の加熱率が13 kW/m<sup>2</sup>となるのは0.2秒以内)
- ・ サーマルカーテン温度センサの計測分解能の2分の1(約1.42度)に達するまでの時間は最大0.4秒(試験結果 0.24～0.31秒)(図3.1-5)。
- ・ 従って、燃焼ガスが漏れた場合、0.6秒以内にサーマルカーテン温度がフライトデータと同様の温度に上昇すると考えられる。

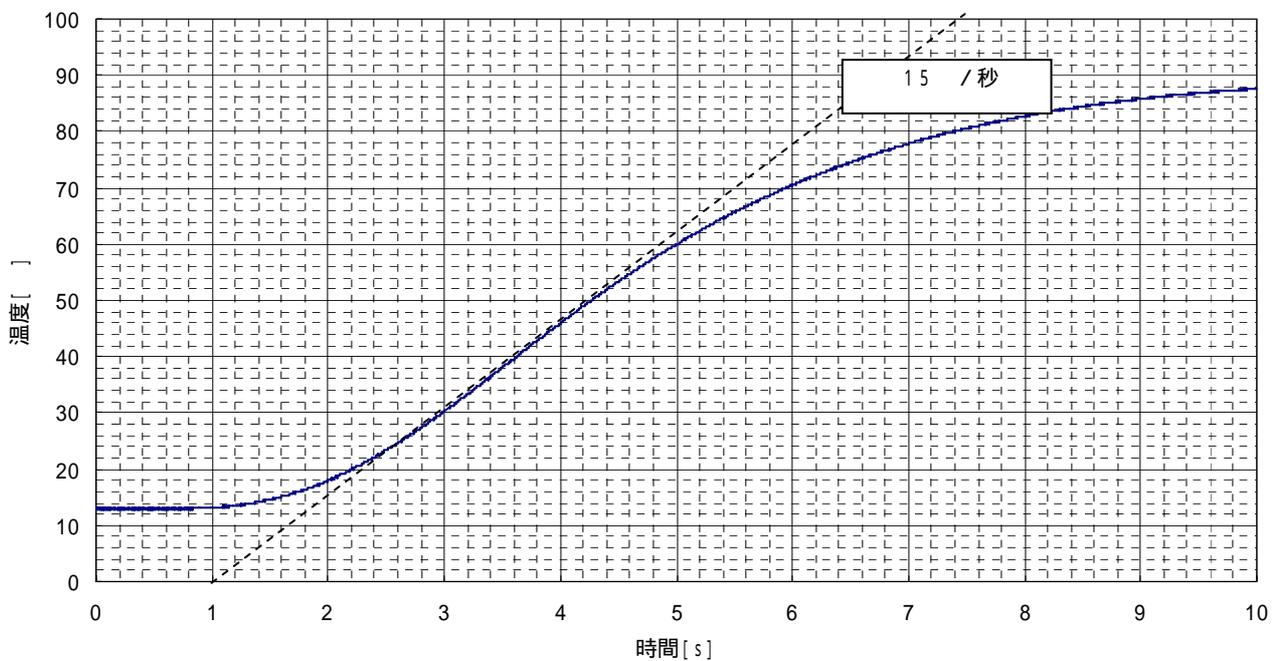
図3.1-8 温度センサ計測データ（外側水平）

- ・ 外側水平加熱:温度上昇開始までの時間約1.1秒。最大温度上昇率約15度/秒(図3.1-8)。
- ・ 外側垂直加熱:温度上昇開始までの時間は、0.8秒(図3.1-10、11)。
- ・ 本結果によれば、ノズル外側から燃焼ガスが漏れたと想定した場合、フライトでノズル温度センサの温度上昇が確認された時点(62.2秒)より0.8秒以前に漏れていると考えられる。

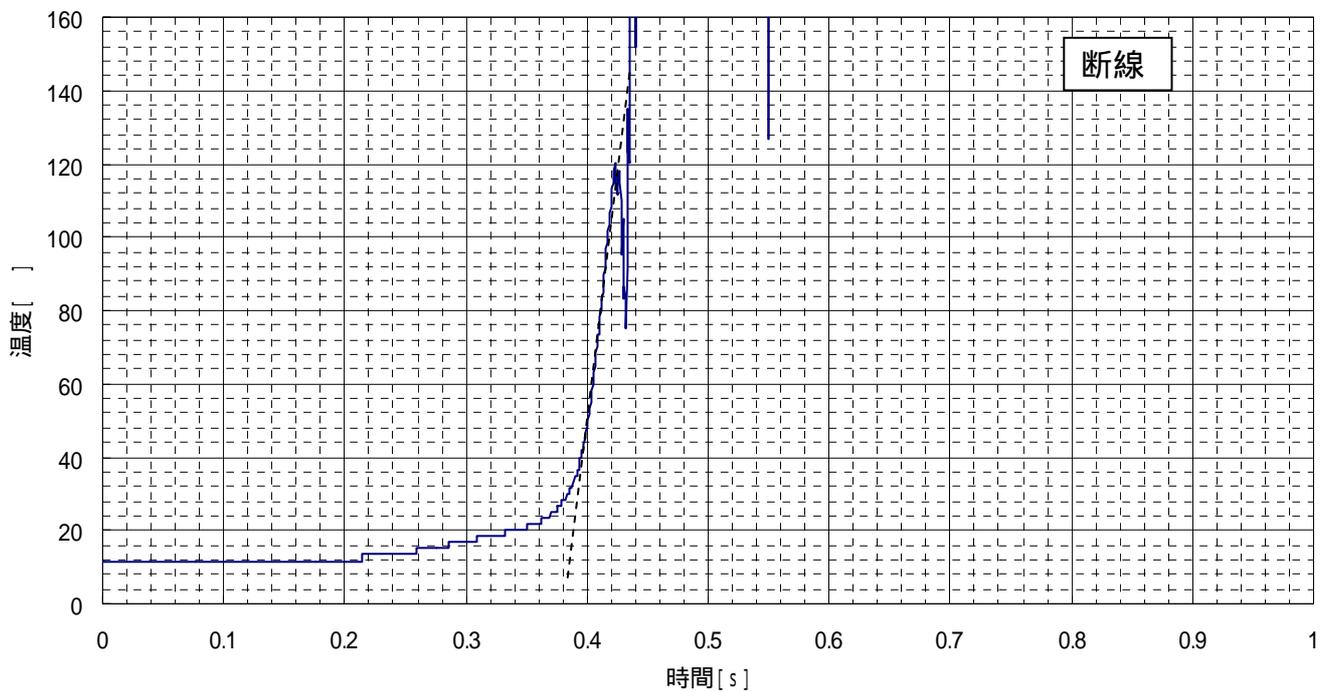
図3.1-13 温度センサ計測データ（内側加熱）

- ・ 温度上昇開始までの時間約0.2秒(図3.1-13)。
- ・ 数百度/秒相当の急峻な温度上昇に至る緩やかな温度上昇パターンが外側加熱による温度上昇カーブよりもフライト時の異常事象により近い。継続検討中。

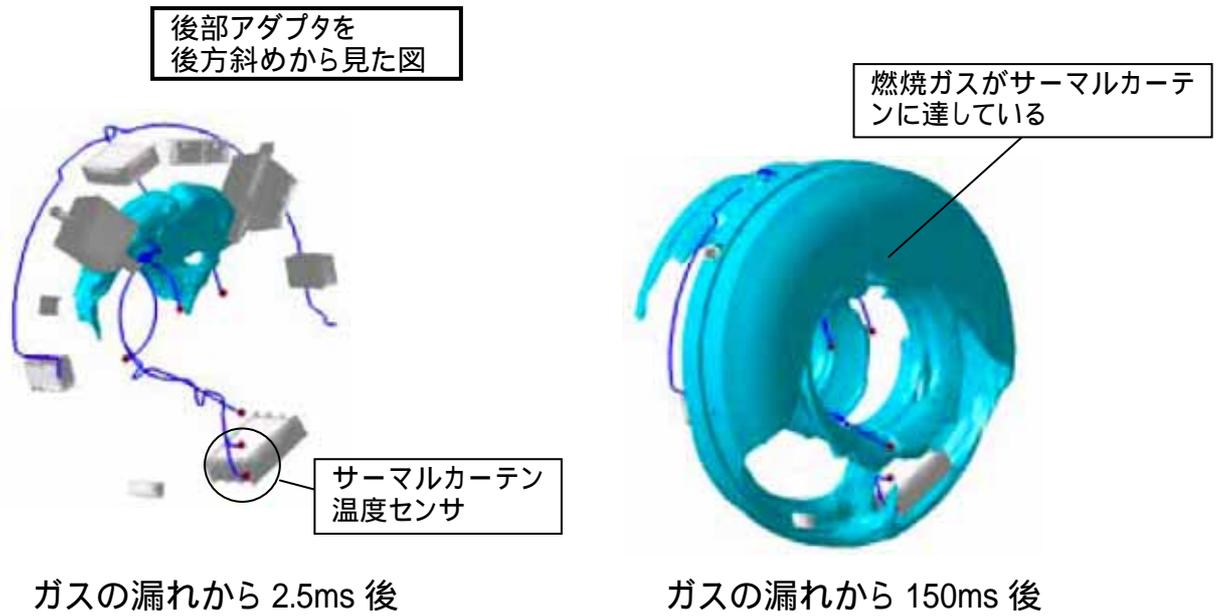
図3.2-1 解析結果一例：後部アダプタ内の燃焼ガスの広がり  
(出口圧力4.8MPa、出口面積100mm<sup>2</sup>)

解析結果の一例を図3.2-1、図3.2-2に示すが、漏れ箇所がいずれのケースでも0.2秒以下で後部アダプタ内に燃焼ガスが行き渡り、サーマルカーテンには、0.2秒以下(解析結果 0.02~0.14秒)で $13\text{ kW/m}^2$ 程度の加熱率(フライト時のサーマルカーテン温度上昇率(6 /秒)を与える加熱率:検証実験3.1(2))を与える結果となった。

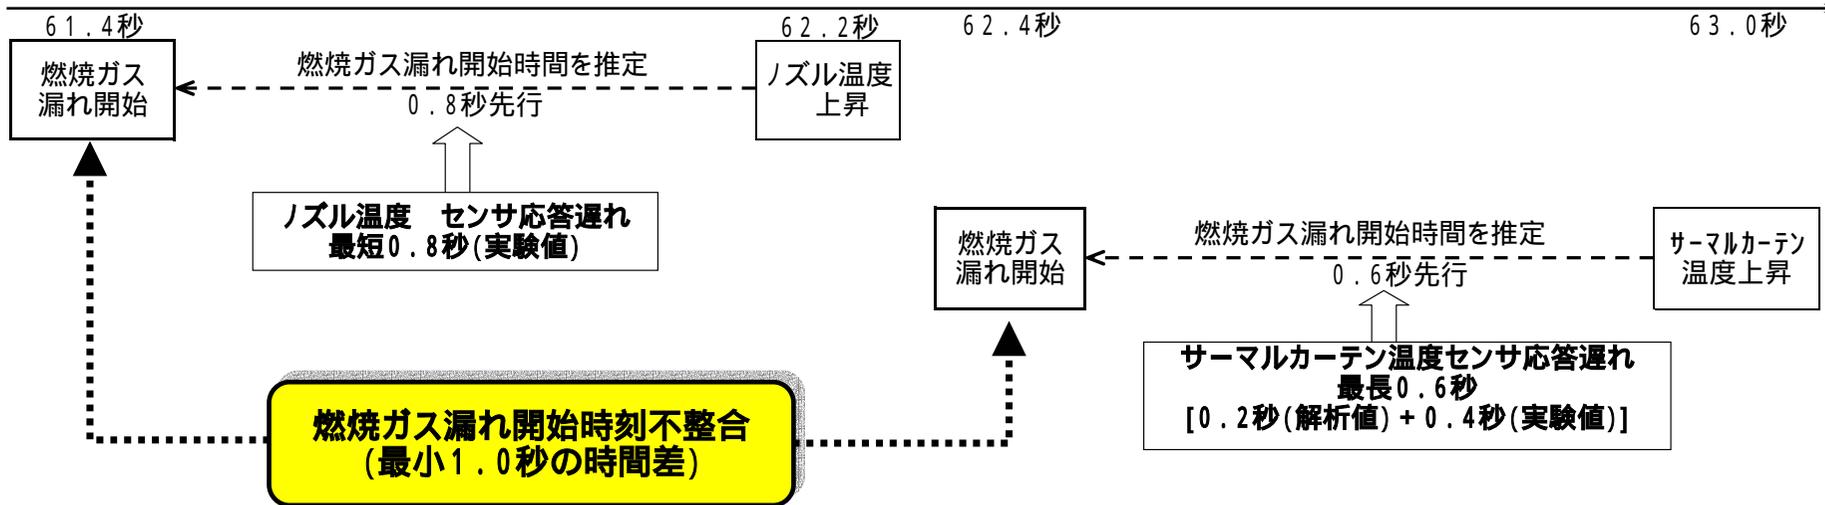
図4.2-1 『ノズル外側からの加熱』により漏れた場合の時系列

従って、『ノズル外側からの加熱』については可能性はないと判断する。
