**調査 8-1-1**

**環境観測技術衛星 (ADEOS-II) 「みどりII」  
の太陽電池パドルに関する開発時の試験・  
検査について**

**平成15年12月24日**

**宇宙航空研究開発機構**

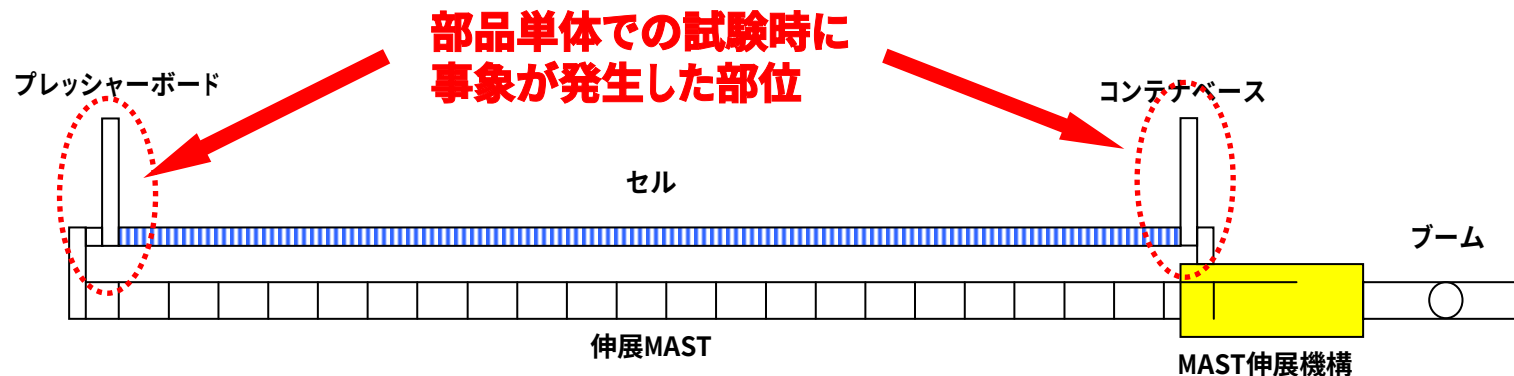
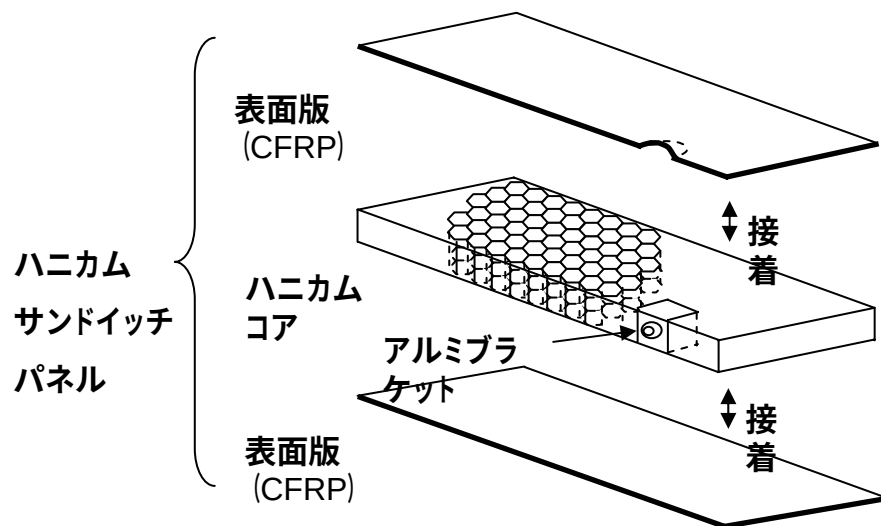
## コンテナベース／プレッシャーボード表面板の剥がれ

- 事象：コンテナベース、プレッシャーボード単体での熱真空試験（設計予測値－63℃～70℃、試験計画－78℃～85℃、試験実績－105.9℃～90.6℃）でハニカムサンドイッチパネルの表面板に膨れが発生した。炭素繊維の表面板とハニカムコアの接着部分が剥がれ膨れ上がった。  
（1999年6月9日 製造メーカ工場にて発生）

●原因：CFRP（炭素繊維強化プラスチック）が薄くアルミが厚かったため、その間に働く熱応力により剥離したため。

●対策：解析及び部品部材試験により効果を確認した上で、以下の対策を施し、再製作を実施した。

①表面板（CFRP）とアルミブラケットの間の接着剤の厚さを3倍にした。

②アルミブラケットと接着する部分の表面板を厚くした。

③アルミブラケットを薄くした。

その後、熱真空試験により問題の無いことを確認した。

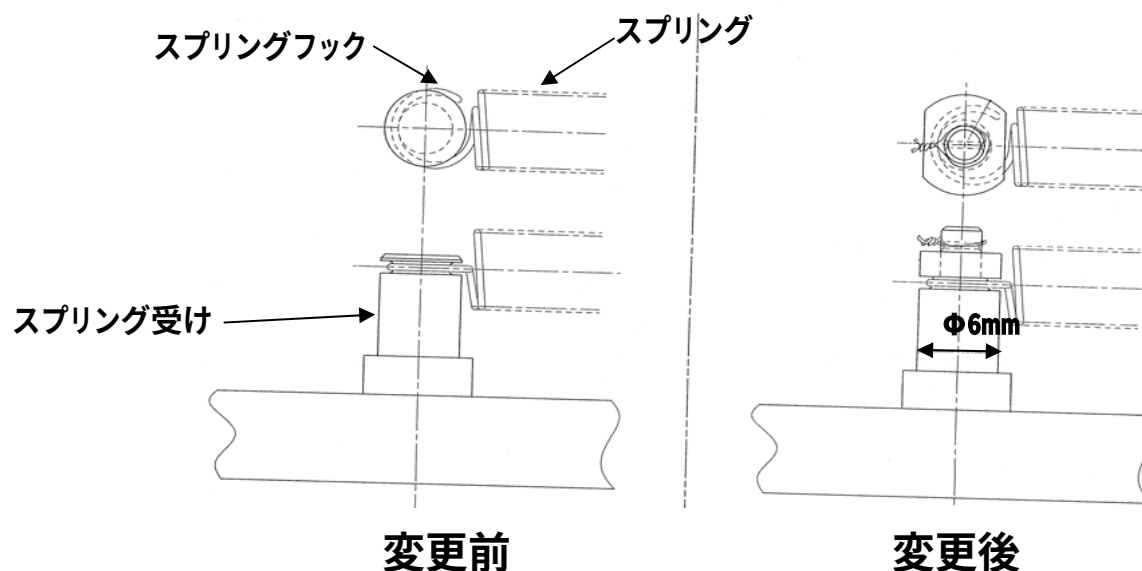
## 保持解放機構の改修

- 事象：みどりIIと同一の保持解放機構部を持つ他衛星での保持解放衝撃試験において、当該機構部のスプリング部が外れた。(1999年8月27日製造メーカー工場にて発生)
- 原因：スプリング受け部外径とスプリングフック内径が同じサイズであったため。
- 対策：スプリング受け部の外径を大きくし、外れ止めを追加した。

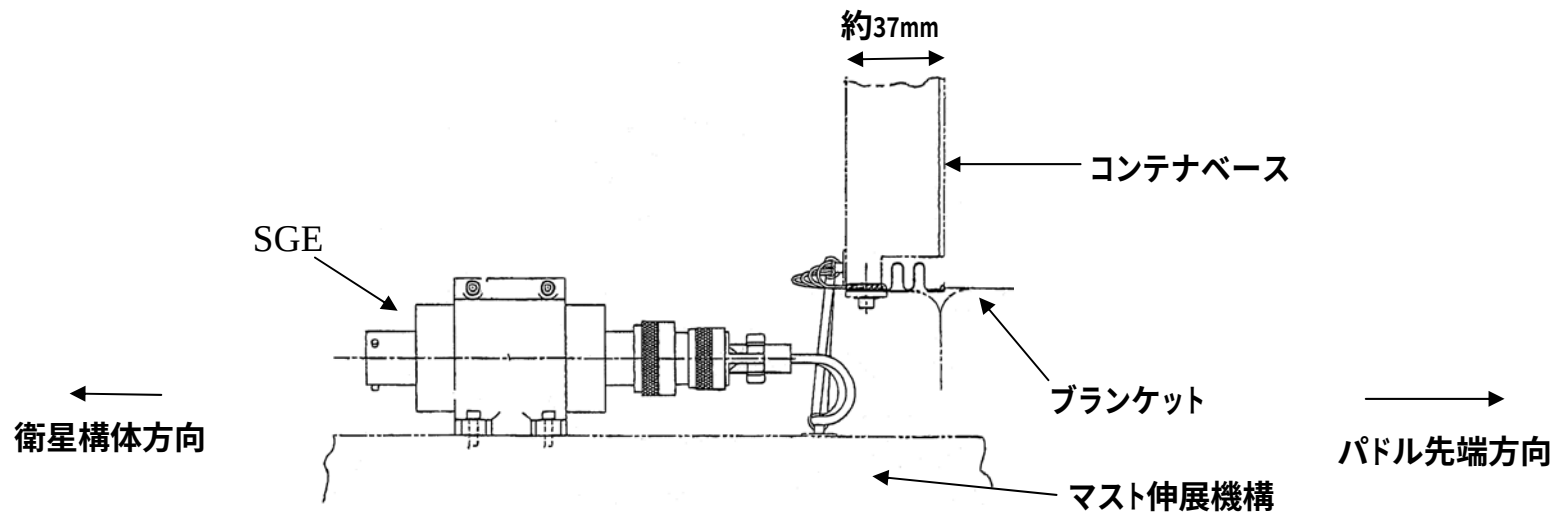
## 張力データ測定用歪みゲージアンプ(SGE)の破損

- 事象：パドル製造組立時のPADハーネス接続確認作業における絶縁耐圧試験中にSGEが破損した。(1999年9月2日製造メーカー工場にて発生)
- 原因：SGEを取り付けたままPADハーネス絶縁耐圧試験を実施したため、SGEに定格を上回る電圧が印加され破損した。
- 対策：フライト品としての機能性能を確認した上で、先行プロジェクトの補用品であるSGEと交換した。

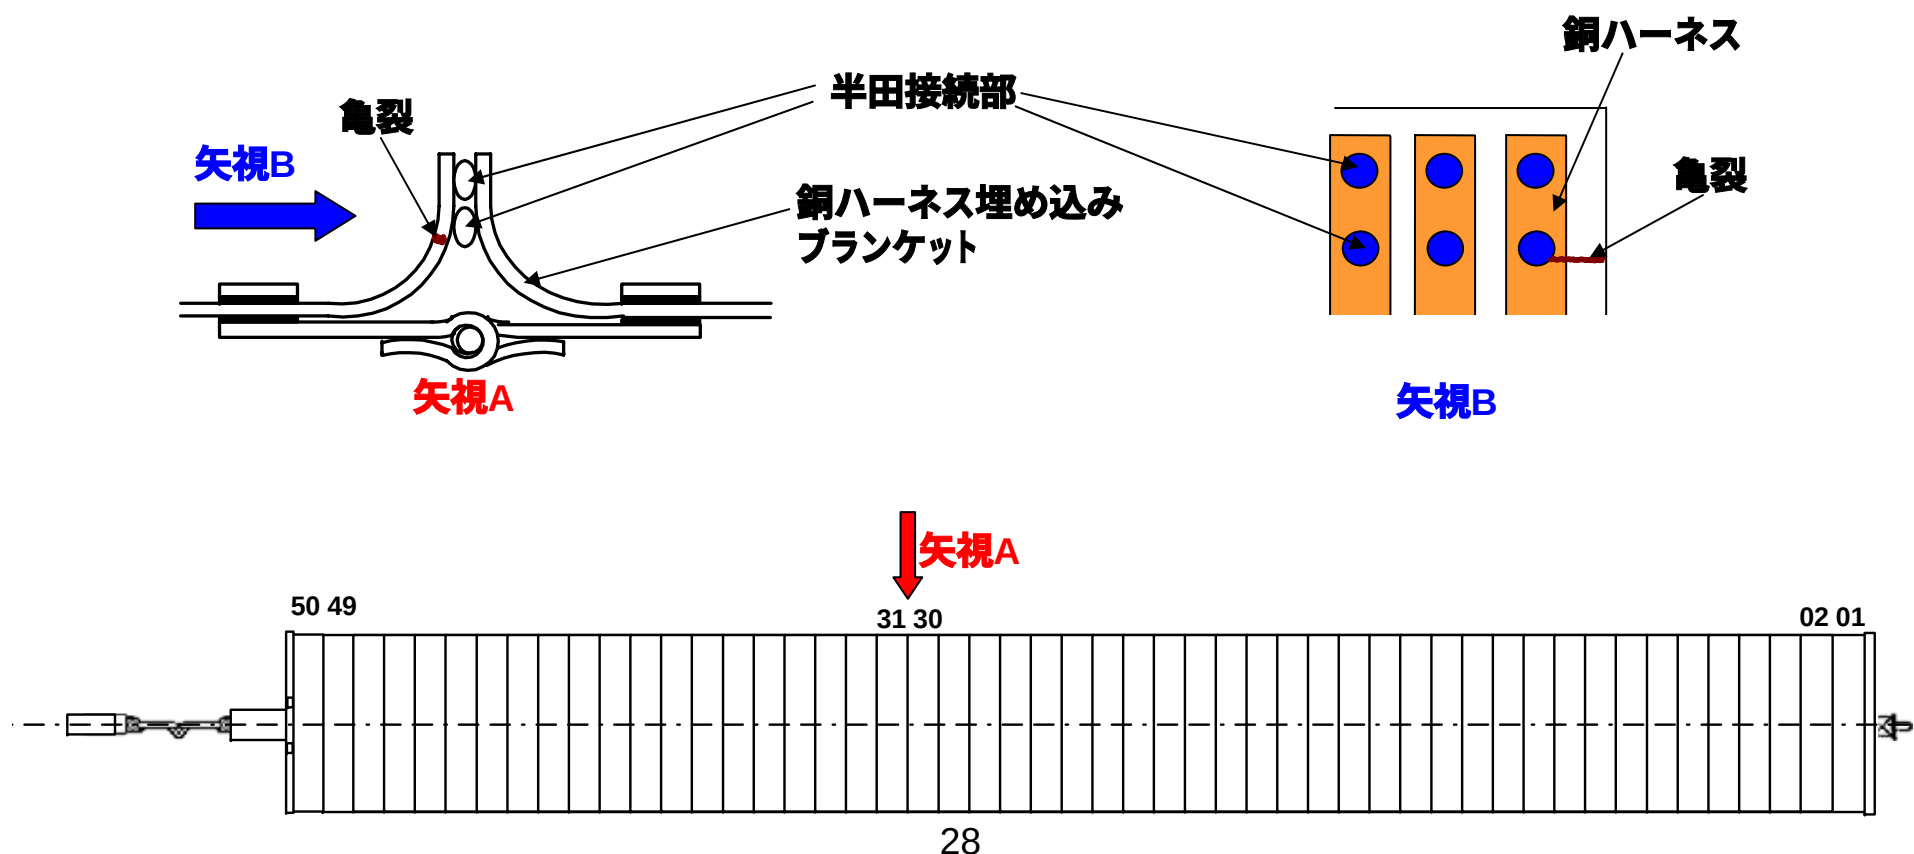
### 熱真空試験後のブランケット拌み部の亀裂発生

- 事象：パドル熱真空試験後、外観の検査でブランケット拌み部に亀裂が生じていることが判明。（1999年11月8日 製造メーカ工場にて発生）
- 原因：ブランケットの拌み部にある半田接続部の位置ずれにより、拌み部に過剰な応力が加わったことが主要因。さらにその状態で熱真空試験を行ったことにより熱応力がさらに加わり、亀裂が発生。

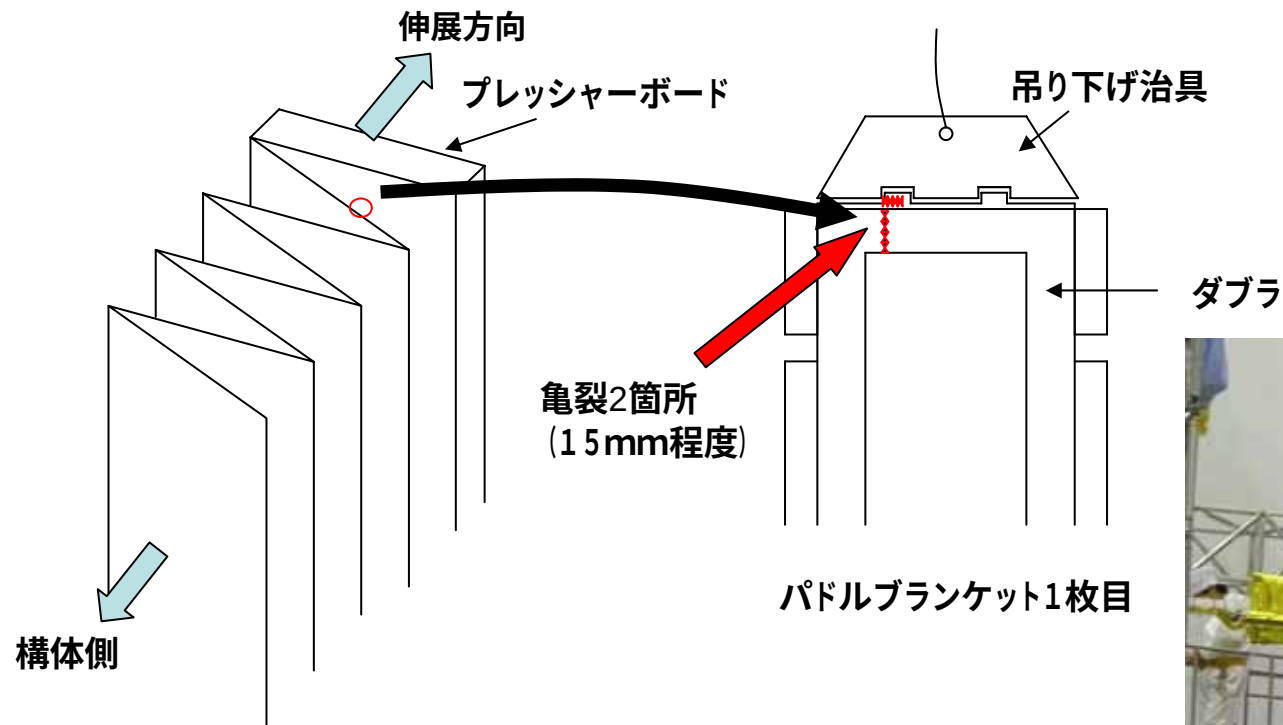
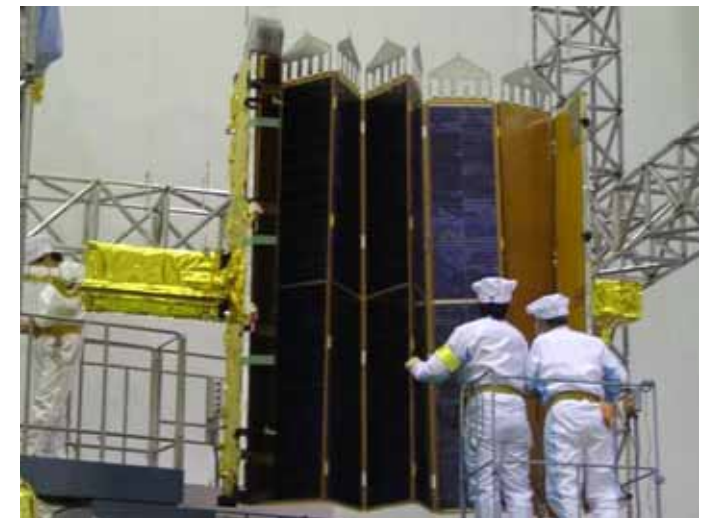
## パドル組立中におけるブランケットの亀裂発生

- 事象：パドル全体の組立て工程中にパドル先端部の1枚目のブランケット（太陽電池セルを実装していないブランケット）に亀裂を発見。（1999年12月4日製造メーカ工場にて発生）

●原因：各ブランケットを治具にて吊り下げた際、先端部はセルを実装していないため、他のブランケットに比べ変形しやすく、吊り下げ治具部分に応力がかかり、ダブラの継ぎ目および吊り下げ部に亀裂が生じた。

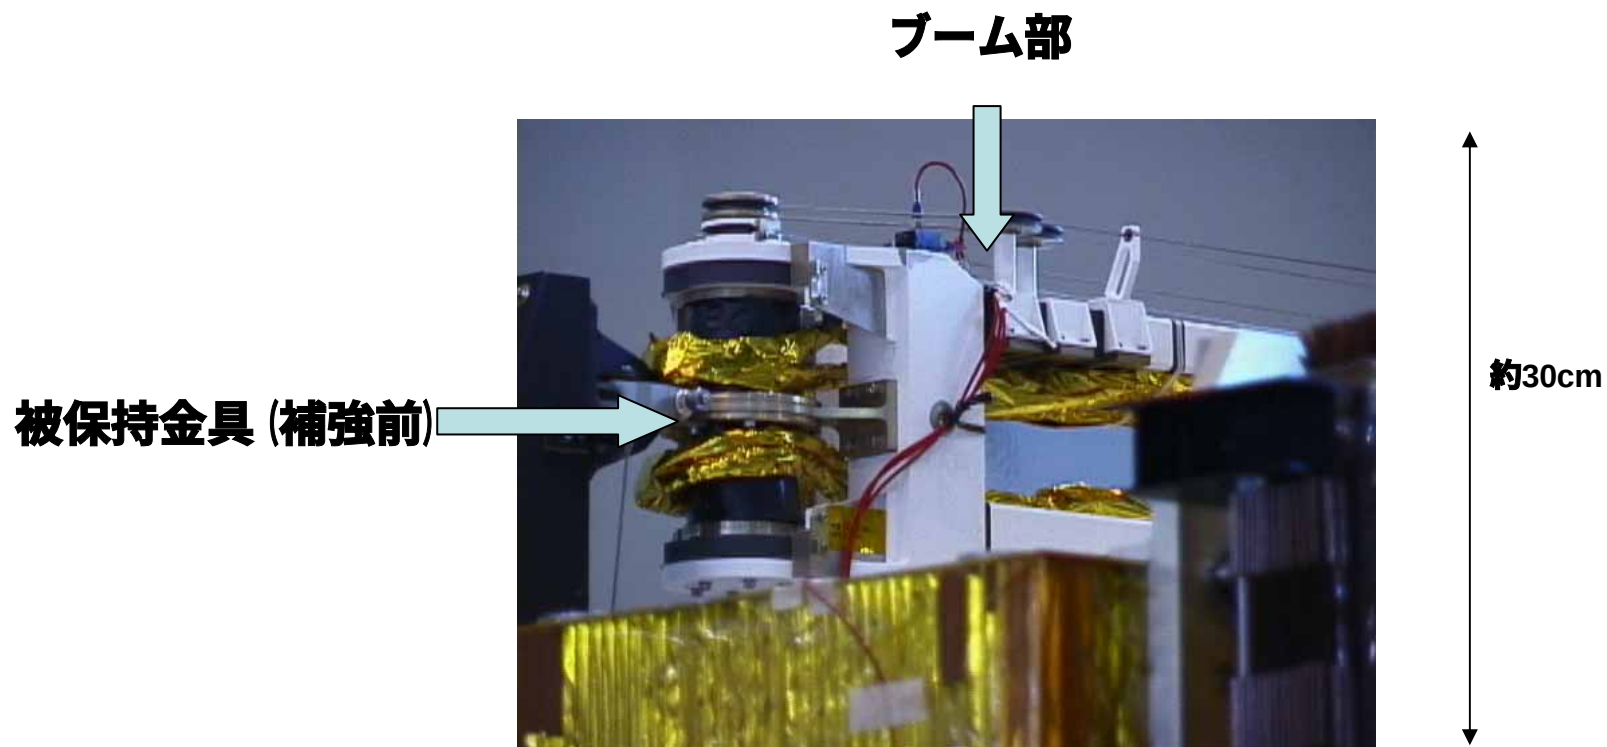
## パドルブーム部の固有振動数の規格外れ

- 事象：太陽電池パドルの正弦波振動（Z軸）試験において、ブーム部の固有振動数が33.7Hzになり、規格の35Hz以上を下回った。（2000年2月2日筑波宇宙センターにて発生）
- 原因：ブーム部の製作において、ブーム部の衛星構体との被保持金具を旧版図面に基づき製造したため、剛性が低くなり、固有振動数が規格を下回った。

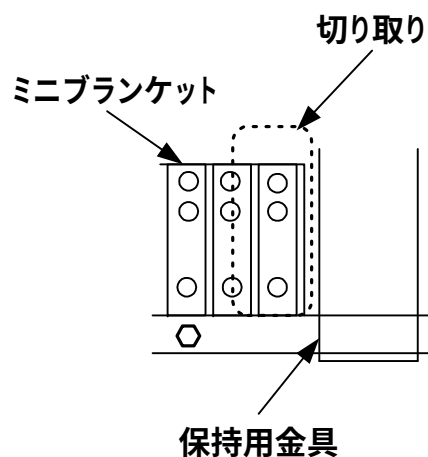
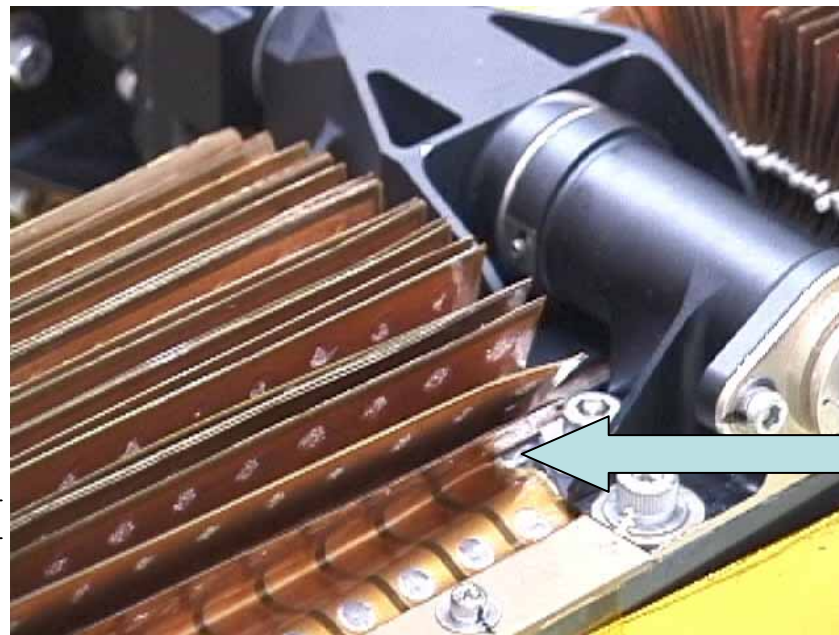
## 正弦波振動試験後のミニブランケットの拝み部における亀裂等の発生

- 事象: 太陽電池パドルの正弦波振動試験後の外観検査において、プレッシャーボード側 (先端側) のミニブランケット (プレッシャーボードと1枚目をつなぐブランケット) の拝み部に亀裂及び折れ目が発生。(2000年3月25日 筑波宇宙センターにて発生)
- 原因: プレッシャーボードに埋め込まれているパドル収納時の保持用金具の取付部とミニブランケット端部が干渉し、亀裂及び折れ目が生じた。
- 対策: 干渉部は強度を必要としない部位であるため、ミニブランケットの保持用金具の取付部との干渉部を切除し、干渉を防止した。

亀裂及び折れ目  
(隣接する銅ハーネスは  
全てダミーである)

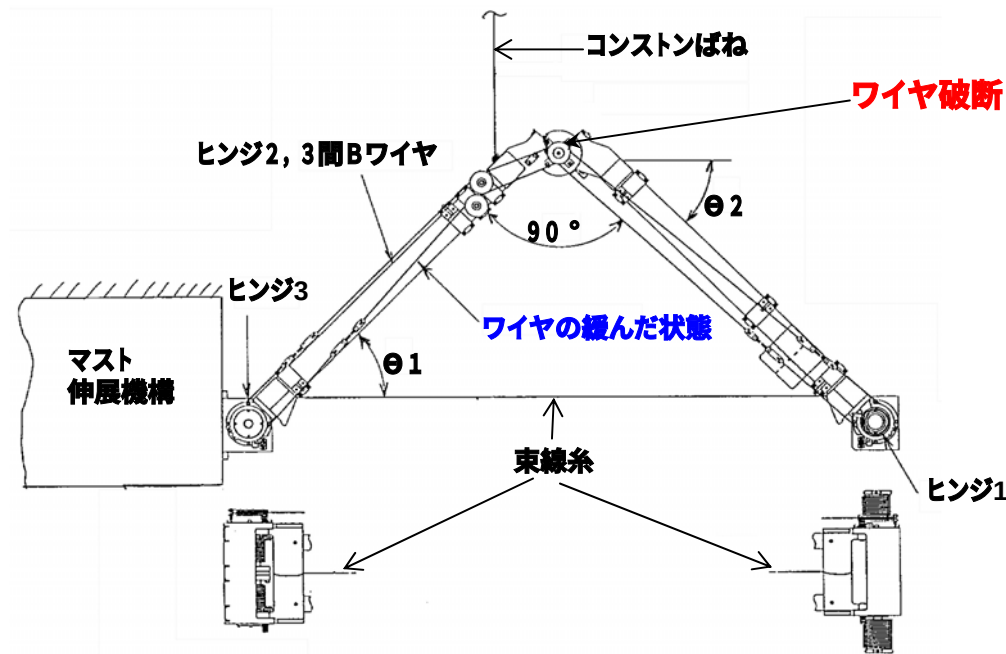
## ブーム同期ワイヤの破断

- 事象：パドルのシステム組み込み準備作業時に、ブーム同期ワイヤ\*2本のうち1本が破断。(2000年4月21日 筑波宇宙センターにて発生)

- 原因：作業時に、本来同じ高さとするべき、ヒンジ1とヒンジ3の位置が異なってしまったため、各関節の展開角の関係が一定に保たれず、2本のうち1本のワイヤに過度の張力がかかり、ワイヤが破断した。
- 対策：①2本のワイヤを交換 ②取扱説明書および組立手順書の改訂

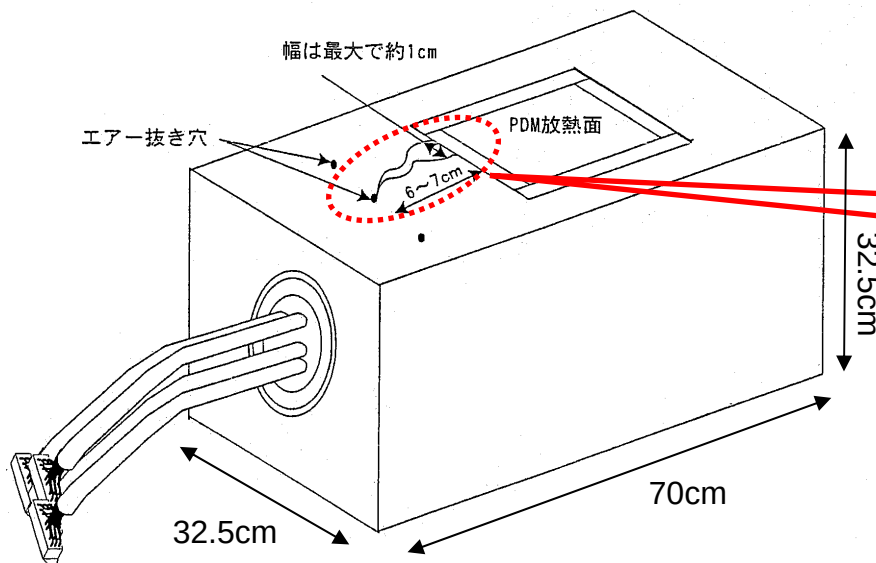
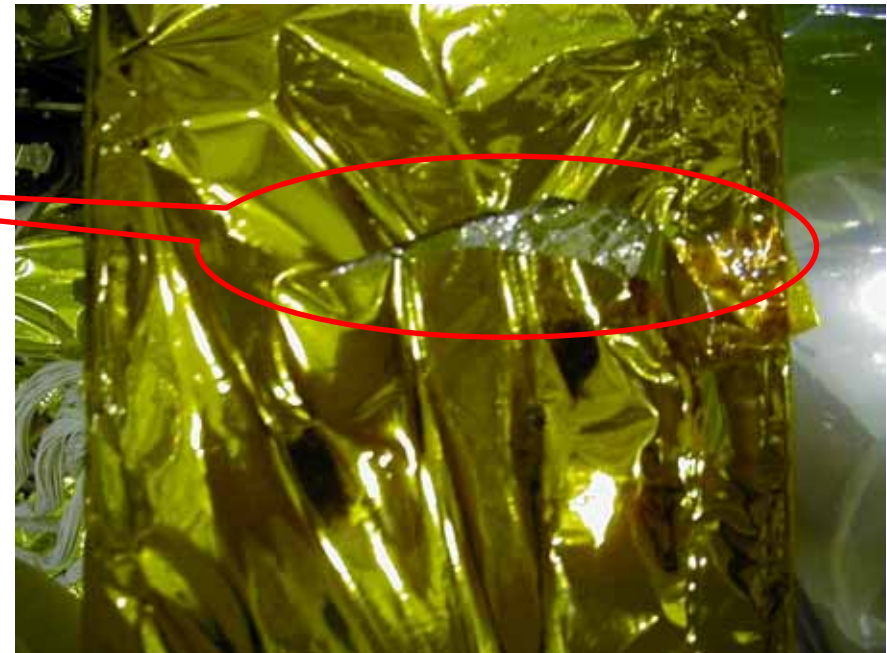
## パドル駆動機構部の多層断熱材 (MLI) の破れ

- 事象：電気系保守点検準備作業時にPDMハーネスを固定していたテープを剥がしたところ、多層断熱材(MLI)の一部が破れてしまった。  
(2002年5月21日 種子島宇宙センターにて発生)
- 原因：テープでの固定位置が直視しにくい高い位置にあったため、MLIの状態及びテープ粘着力を確認せずテープを剥がしてしまったため。
- 対策：MLI最外層のみの破れであり、且つ、空気抜け穴、テープ固定部で破れが止まっており進展する可能性が低いため、通常MLI固定時に使用しているアルミ蒸着テープを用い補修処置を行った。

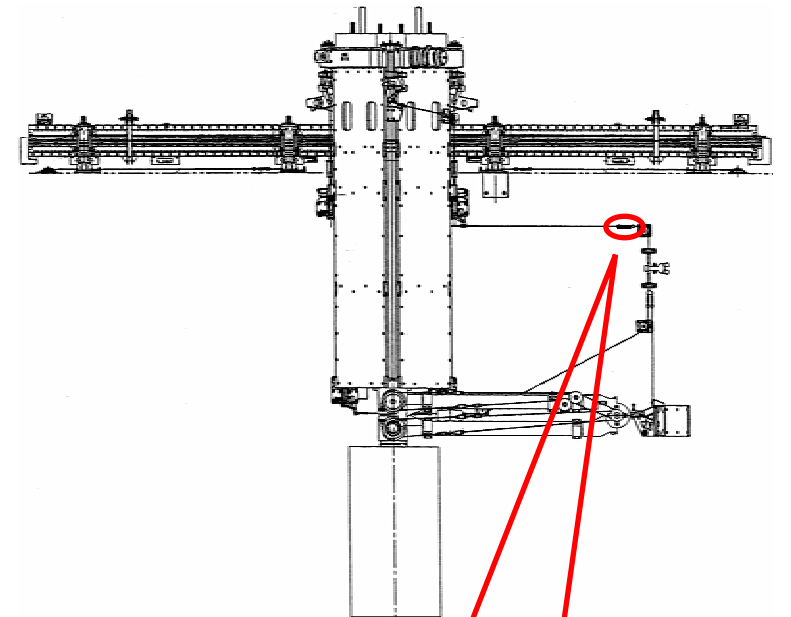
## ターンバックルの噛み込み

- 事象：パドル最終取り付け作業の保持解放機構ワイヤ張力設定時に一個のターンバックルに噛み込みが生じた（取り外しを試みたところ破断した）。  
（2002年6月10日種子島宇宙センターにて発生）
- 原因：当該ターンバックルの調整しろが不足、めねじのない奥まで無理に締めこんだため、小片が生じ噛み込んだ。
- 対策：再製作したターンバックルにより最終取り付けを行った。
