環境観測技術衛星(ADEOS-II)「みどり II」の運用異常の 原因究明に係る試験の実施状況について(その3)

平成 16 年 1 月 27 日
独立行政法人
宇宙航空研究開発機構

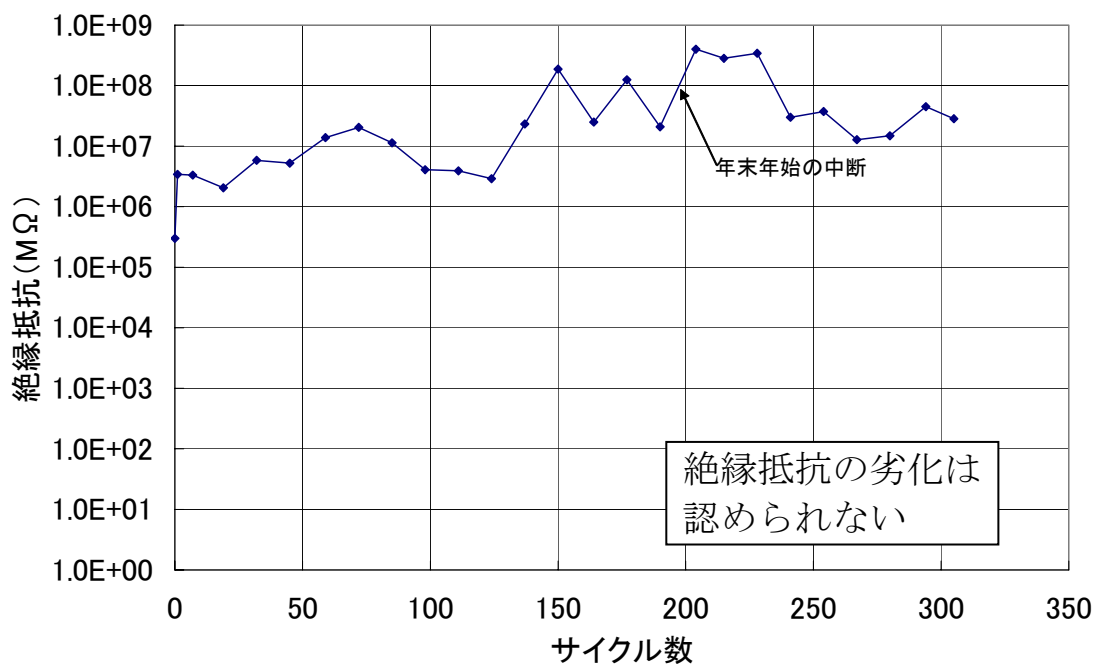
図1 ハーネス絶縁抵抗のトレンド

図1に、ハーネス絶縁抵抗のトレンドを示す。

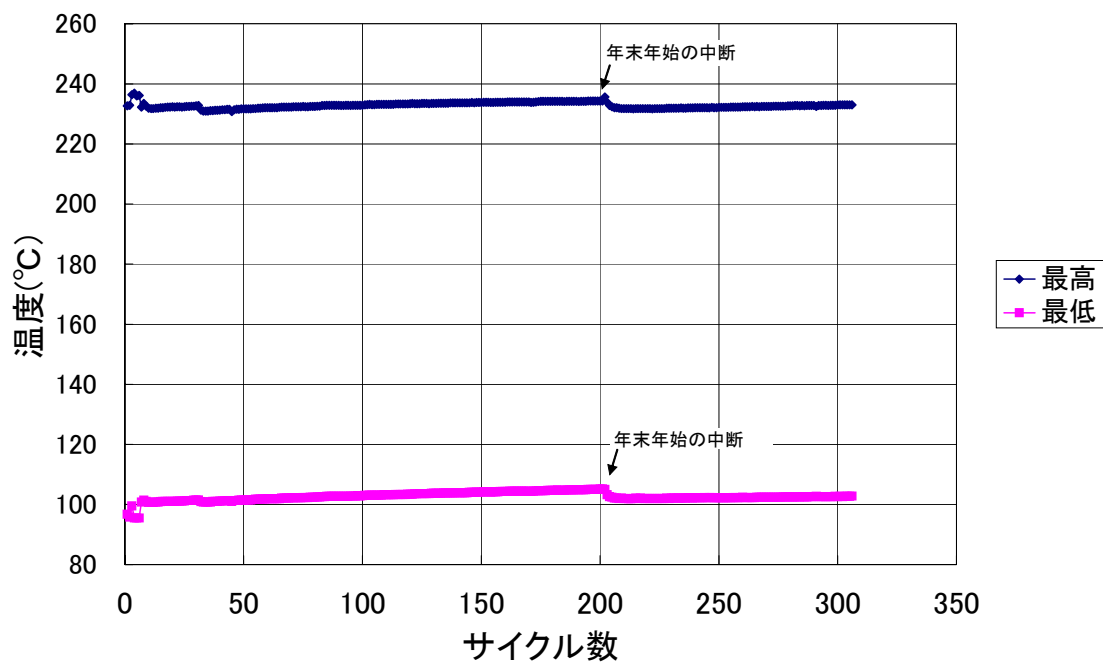
図2 ハーネス温度のトレンド

図2に、ハーネス温度のトレンドを示す。

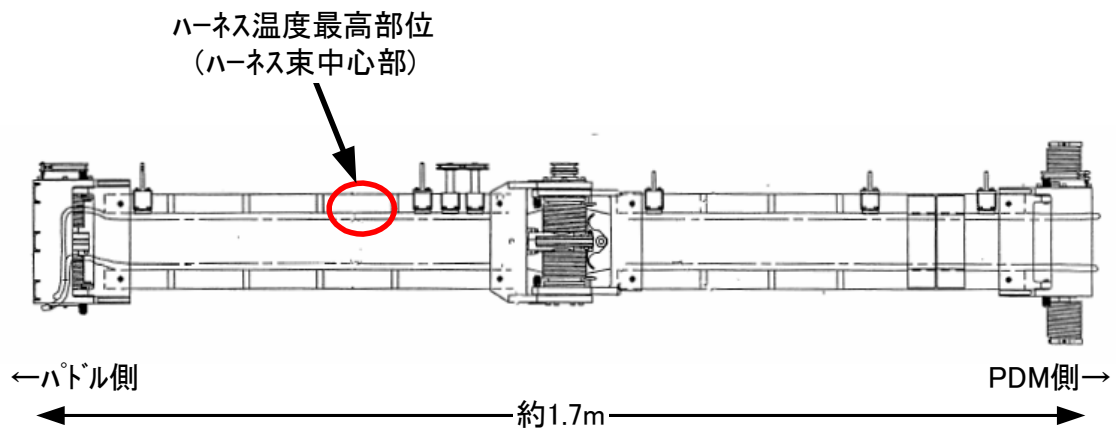
図3 ハーネスの最高温度部位

図3に、ハーネスの最高温度部位を示す。

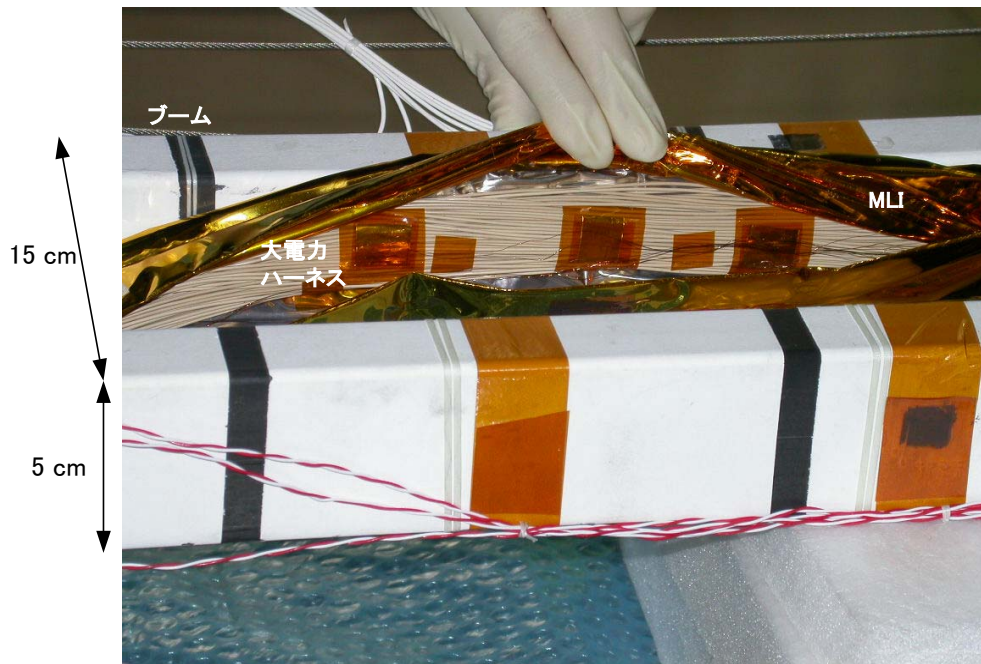
平成16年第1回の調査部会においては、200サイクルまでの試験状況を説明した。その後、計画通り300サイクルまでの試験を終了し、供試体を取り出し外観検査を実施した結果、特段の異常は認められなかった。

図4 300サイクル終了後の外観写真
 (高温クリープ試験に比べて変色の度合いが小さく、かつ柔軟性も損なわれていない)

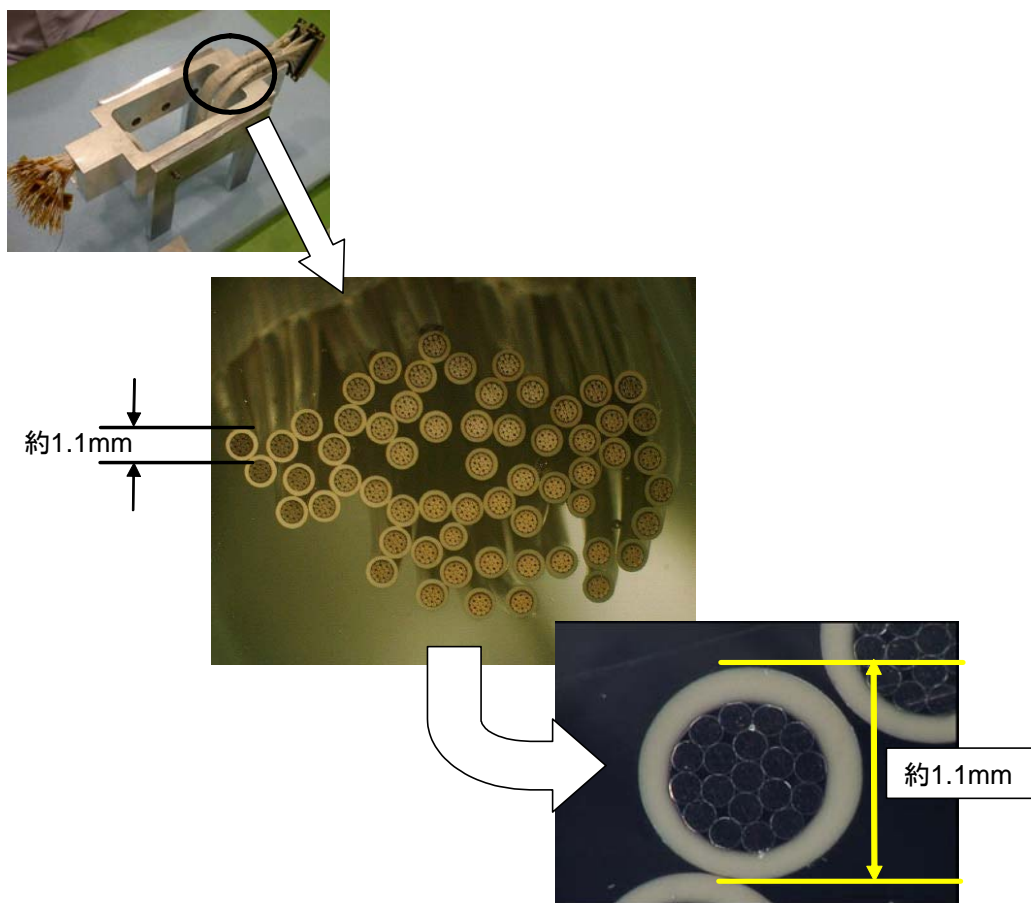
平成16年第1回の調査部会においては、電線クリープ試験の試験結果として、270℃/30時間さらした電線被覆が褐色に変色し柔軟性が失われていたが電線としては問題ないことを報告した。その後、念のためにヒンジ部角が接触していた部分も断面観察を実施したが、特に芯線の露出につながるような兆候は確認されなかった。

図5 ヒンジ部角に接触していたハーネス断面

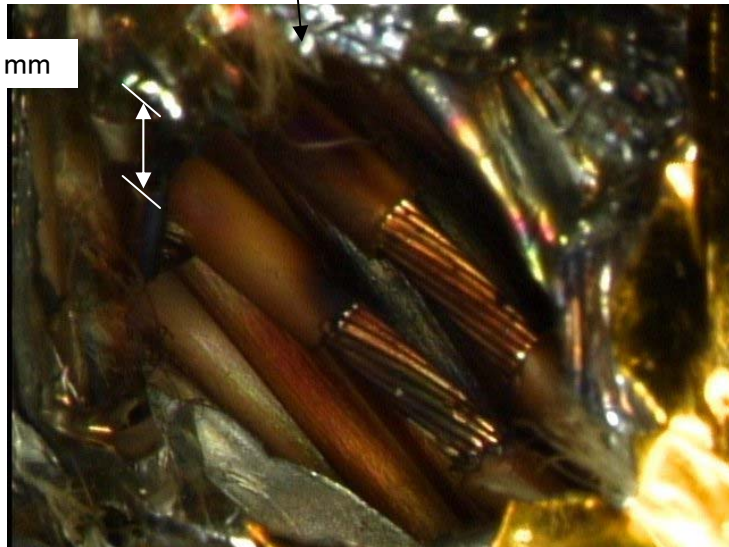
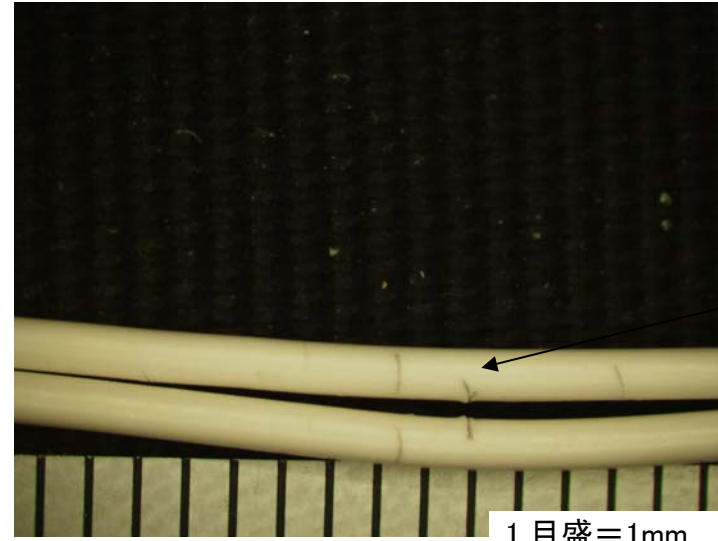
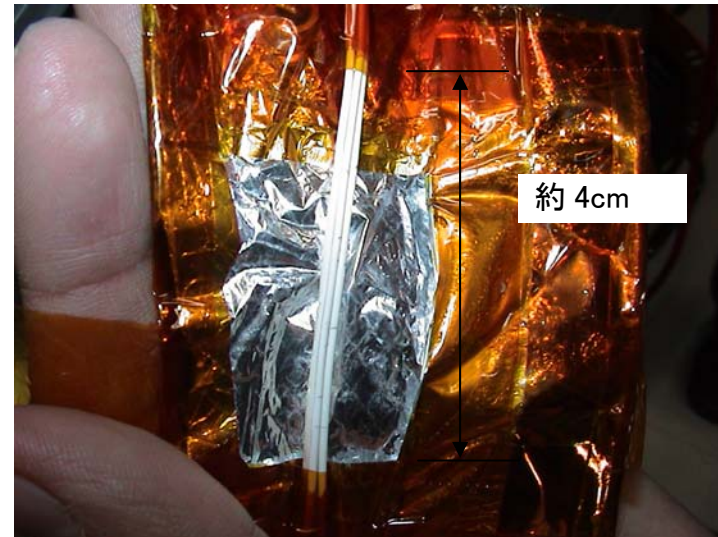
図9 ハーネスの傷の形状と配置(左:前回、右:今回)

ハーネス被覆2本(HOT/RTNの一組)に、予めカッターナイフでスリット状の傷をそれぞれ6箇所つけた。うち1箇所は対向させた(図9)。それらのハーネス2本に、突入電流防止機能を有するアレイ回路電圧模擬用電源(V1)を接続した。

ハーネス同士が密着していなかった

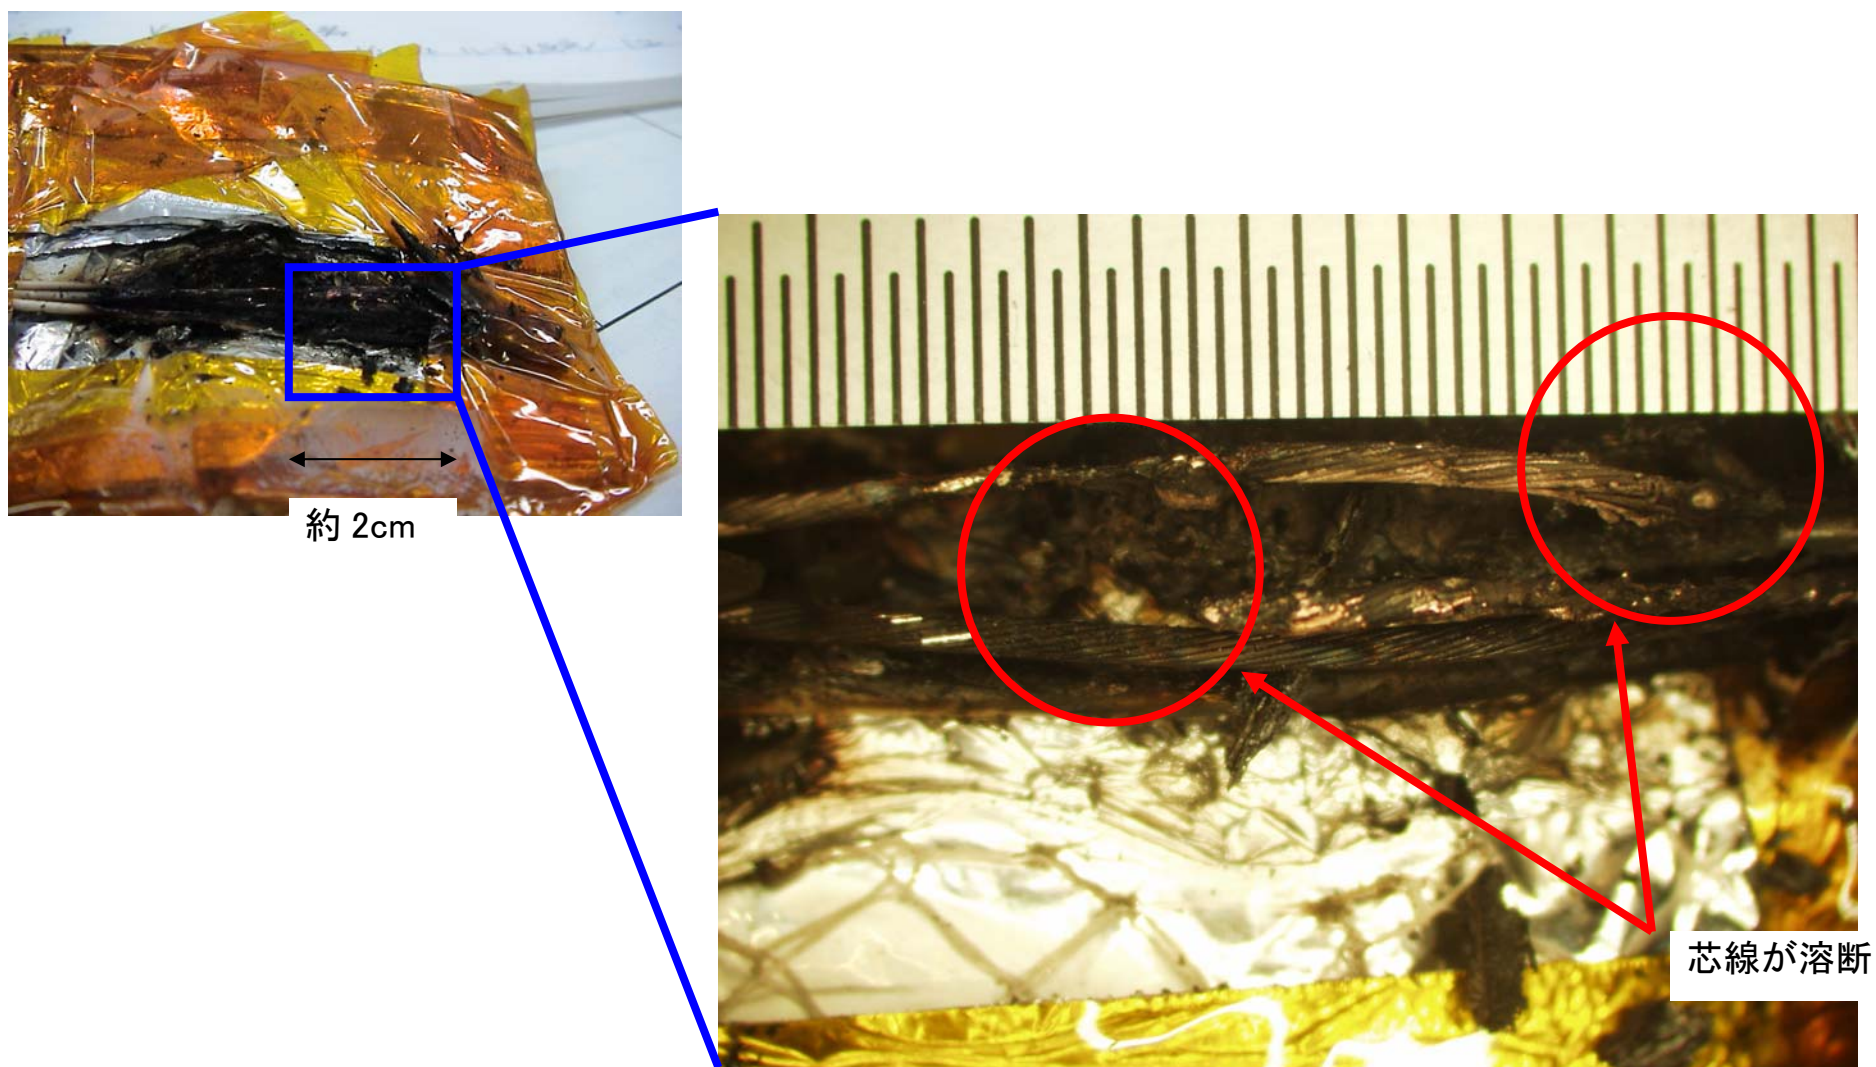
図10 試験後のハーネス外観 (1目盛=0.5mm)

試験後のハーネスの外観を図10に示す。芯線が一部溶断している。

経過時間	傷つきハーネス	傷なしハーネス
0	HOT/RTN の対向傷間で単発的な放電開始 放電時間は約 10 μ sec	変化なし
0+3 分	単発的な放電の時間が徐々に延び始める 傷周辺の被覆に炭化が見られる 線間抵抗=約 4[MΩ]に低下 (正常時は 30[MΩ]以上:使用した計測器の測定限界)	変化なし
0+5 分	ハーネス間の持続放電開始	変化なし
0+5 分 30 秒	(この間、持続放電を継続、 線間抵抗は不安定に変動)	ハーネス間の持続放電開始 線間抵抗=約 1[Ω]で短絡
0+21 分 30 秒	線間抵抗=約 1.4[Ω]で短絡	—

- ①帯電した MLI からのトリガ放電により傷つきハーネスの素材がガス化し、放電プラズマが発生
- ②放電プラズマを経路とし、太陽電池発生電力による傷つきハーネス (HOT/RTN) 間の単発的な放電が発生し、被覆が炭化
- ③傷つきハーネス (HOT/RTN) 間で炭化導電路が形成される(トラッキング)
- ④持続放電発生(アークトラッキング)
- ⑤持続放電による発熱で隣接回路の傷なしハーネスが短絡

今後、隣接ハーネスの本数を増やして試験を実施し、テレメトリで確認されている電力低下事象との整合性を検討する。
