H - A ロケット 6 号機 打上げ失敗の
原因究明状況について（その 8）

平成 16 年 2 月 17 日
宇宙航空研究開発機構

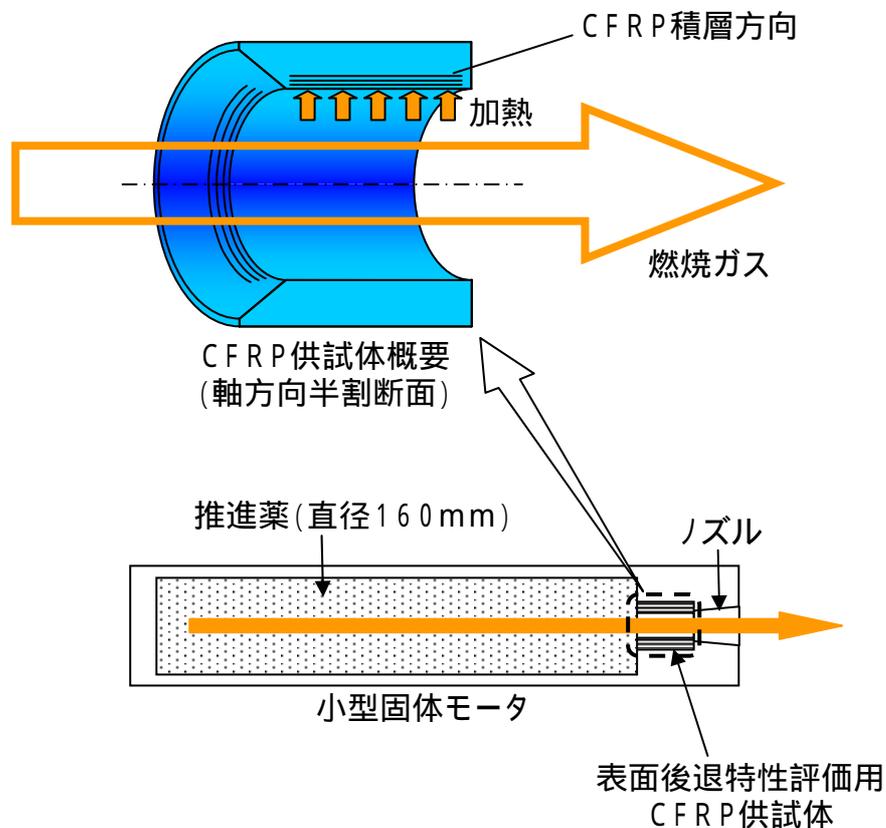
図1.1-1 試験概要図

層間剥離を伴うライナアフトB2(CFRP製断熱材)の表面後退特性を評価するため、CFRPの積層面と加熱面が平行となる形態にて、小型固体モータ燃焼試験を行い、表面後退率を評価した。(図1.1-1)

層間剥離を伴う場合に、従来の燃焼試験での表面後退率より大きな表面後退率となる可能性があることが確認された。

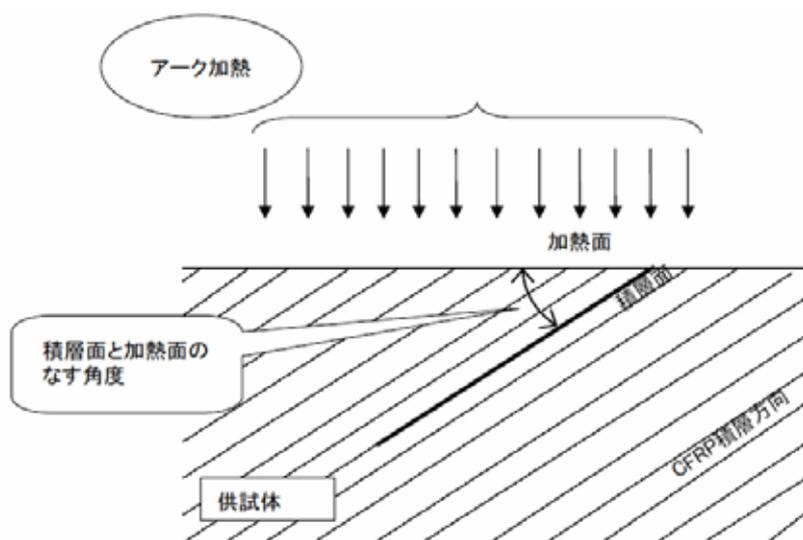
図1.2-1 試験概念図

6号機(R側)用ライナアフトB2が、他号機と比較して層間剥離のしやすさに違いがあるか評価するため、ライナアフトB2の余長部(製造時の端材)を用いたアーク加熱試験を行った(図1.2-1参照)。この手法は層間剥離を促進して評価する試験である。

6号機余長部の材料特性は他号機と同様にすべて規格値内であったが、他号機と比べ層間剥離が起きやすい傾向が認められた。また、6号機のR側と正常であったL側では、層間剥離の状況は同程度であった。

これにより、適切な製造工程かつ規格値内の材料特性であっても層間剥離のしやすさにばらつきがあることが判明した。

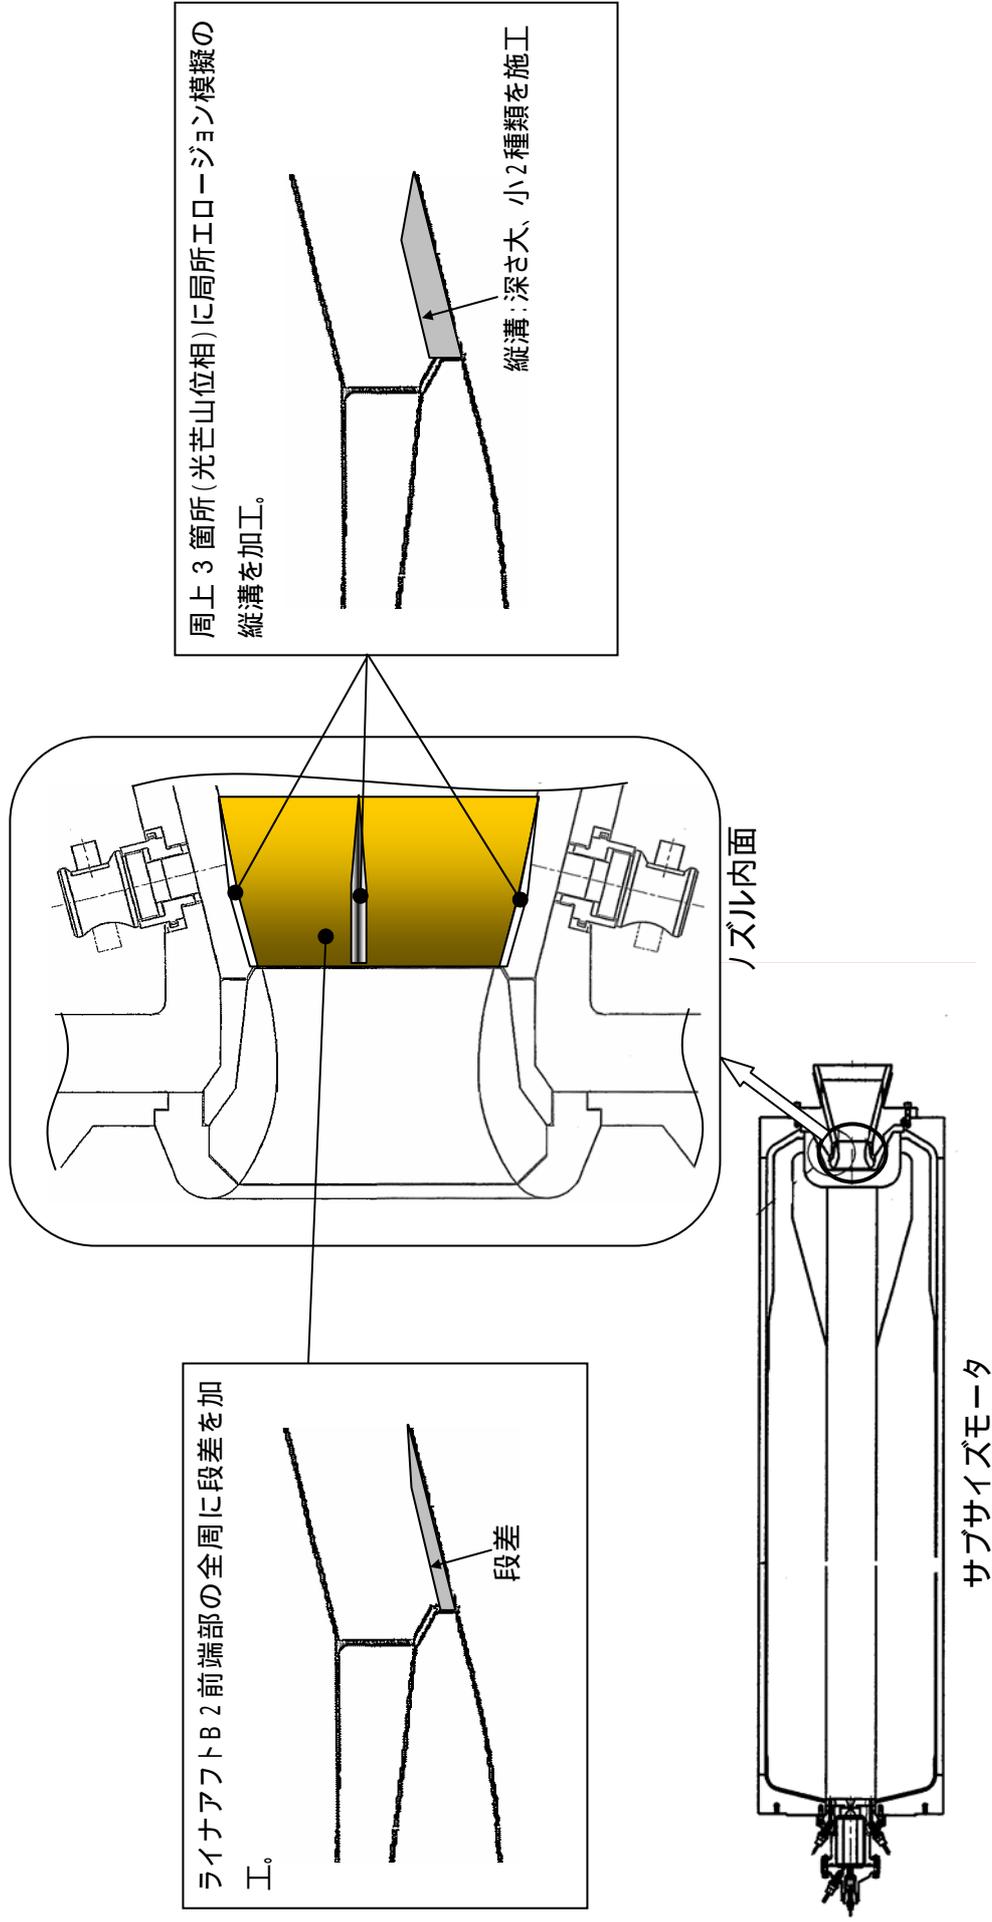
図1.3-1 サブサイズモータ(1/5スケール)燃焼試験(その2)概要

ライナアフトB2前端部の段差およびノズル内面の縦溝形状が表面後退率に与える影響を評価するため、サブサイズモータ燃焼試験を実施した。供試体には、ライナアフトB2前端部全周に実機の燃焼初期表面後退量を模擬した段差をつけ、QM3局所エロージョンの約1/6、1/3相当の縦溝を施工した(図1.3-1参照)。

内面全周に施工した段差による影響は見られなかった。

浅い縦溝施工位置では、溝は拡大せず、平均的な表面後退率と同程度であった。

深い縦溝施工位置では、縦溝が進行し、サブサイズモータ燃焼試験(その1)及びQM3の最大局所エロージョンと同程度の表面後退率であった。

今回の試験により、ライナアフトB2前端部の縦溝は、表面後退率に影響を与えるが、今回の施工した段差や縦溝の程度では、SRB-A QM3の局所エロージョンと同等の表面後退率であり、局所エロージョンを加速する要因とされないと考えられる。

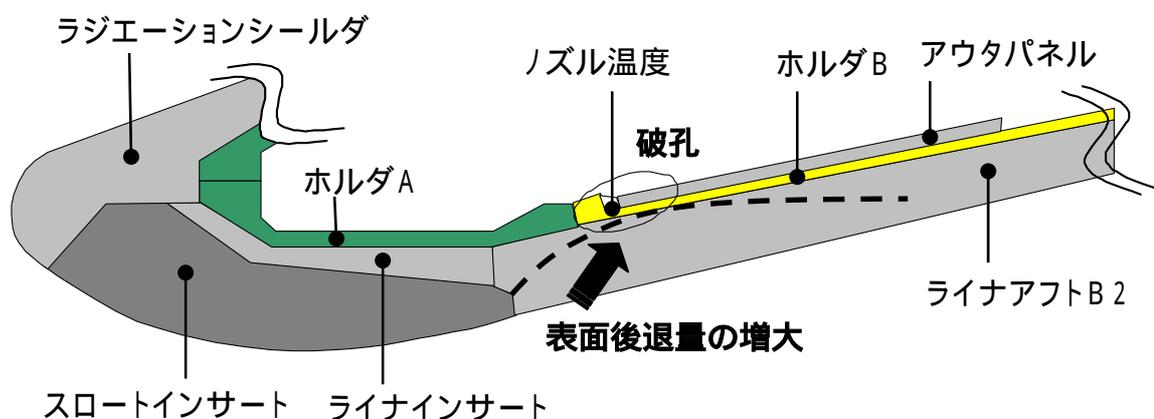
- 推定事象(概念図) -

- (1) SRB - A (R側) ノズル開口部のライナアフトB2 (CFRP製断熱材) に想定を超えた表面後退量の増大が発生し、燃焼ガスがホルダBを加熱した。
- (2) 打上げ後約62秒時点で、ノズル温度 近傍(数10mmの範囲)でホルダB (アルミ合金) が溶融・破孔し燃焼ガスが後部アダプタ内に噴出した。
- (3) SRB - A (R側) 後部アダプタ内の温度が上昇(熱環境異常)し、ノズル温度 の温度上昇・短絡に始まり、後部アダプタ内のセンサ及び機器データの異常が発生した。
- (4) 後部アダプタ内に艤装されている前方プレス分離用の導爆線の温度が上昇し導爆線が2系統とも異常(機能喪失)に至った。
- (5) その結果、SRB - A分離信号が送出されたもののR側の前方プレスが分離せずSRB - A (R側) が分離しなかった。

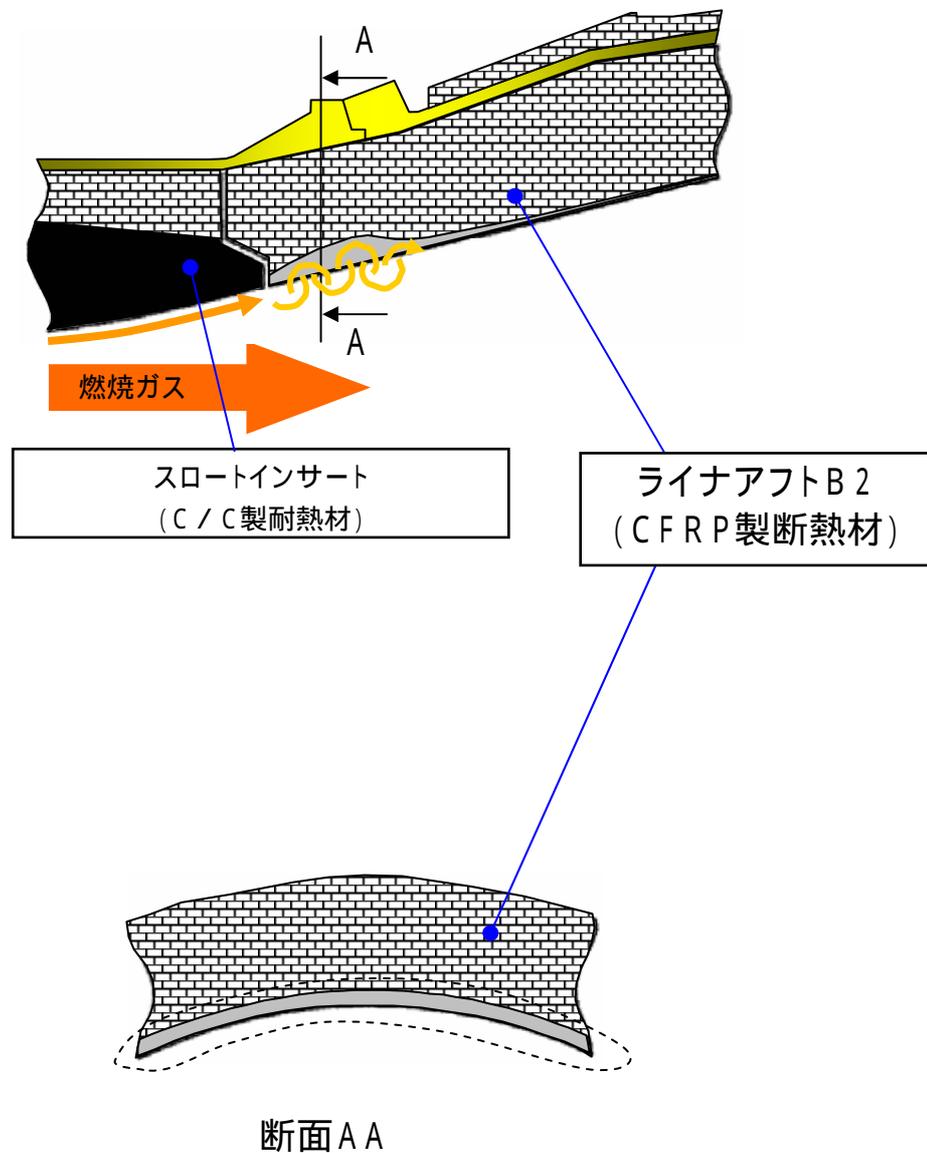
現象A:周方向に一様な表面後退現象

スロットインサート(C/C 製耐熱材)に比べライナアフトB2(CFRP製断熱材)の表面後退率は大きいいため、ライナアフトB2前端部には燃焼初期に円周上に一様な段差が生じる。この段差の下流では燃焼ガスの膨張および再圧縮の領域が発生し加熱率が高くなるため、表面後退が主に下流側へ深く進行していく。

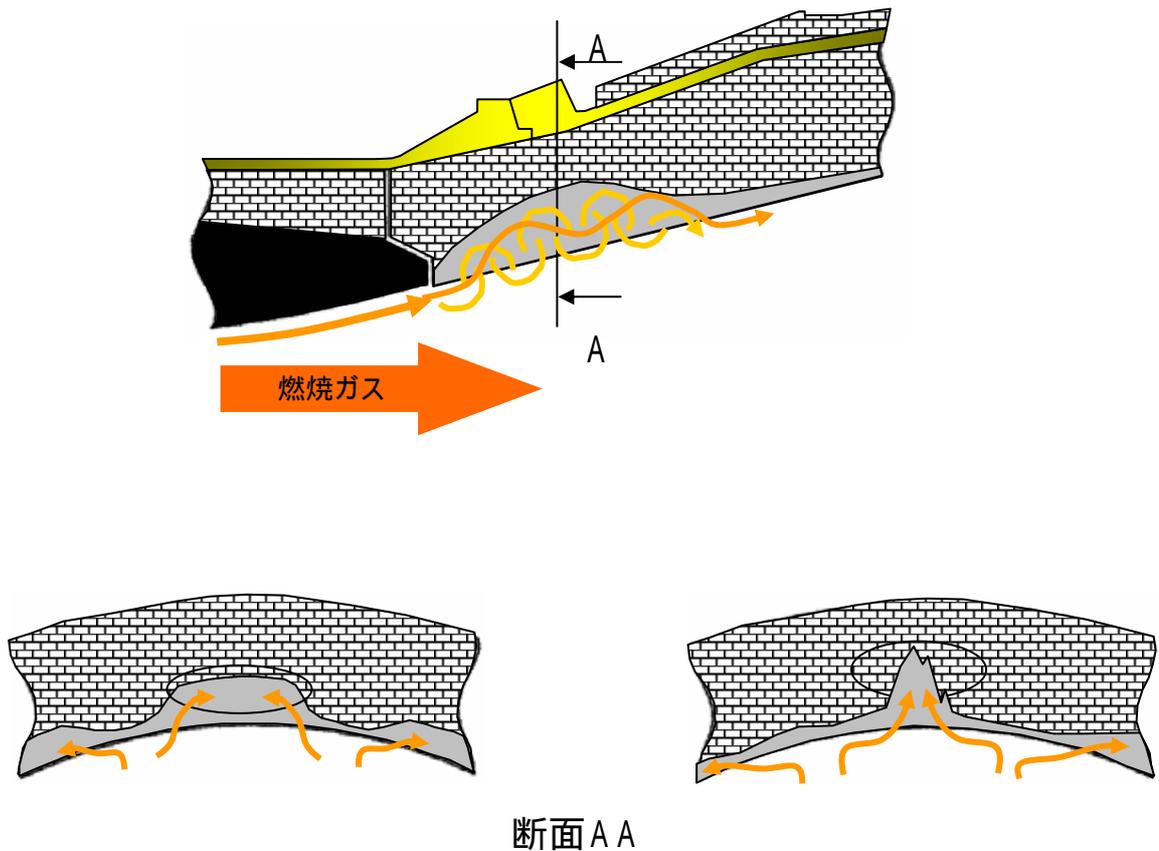
現象B：周方向に局所性をもった表面後退現象

推進薬の形状等の影響によって形成された流れの乱れにより、ライナアフトB2の表面後退量は周方向に差が生じる。

表面後退率の高い領域において、CFRPが本来有する表面状態の不均一性や炭化層の保持力のばらつき等が重畳した場合、これを起点として、局所的な表面後退量が増大し、溝に成長する。

溝内部へは、圧力の急減により軸方向に加えて周方向から流れが流入し、より動圧及び熱負荷の高い流れ環境が形成され、さらに局所的な表面後退が進行し、局所エロージョンへと進展することが考えられる。

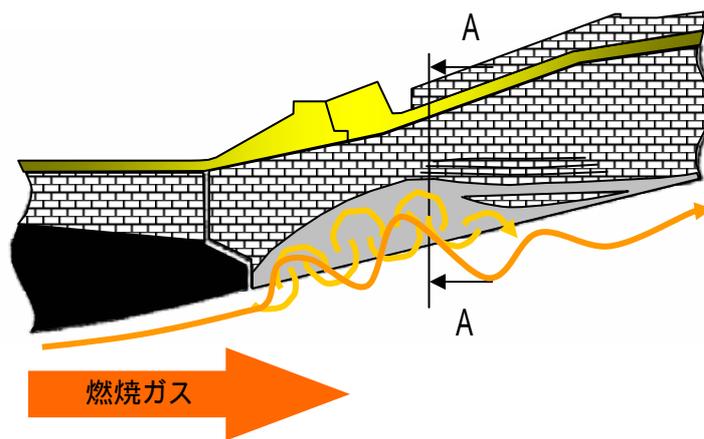
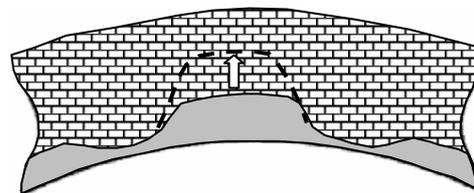
現象C：部分的なCFRPの剥離・脱落による表面後退量の増大

局所エロージョンが進展する過程においては、ある程度の幅を有し加熱面とCFRP積層面とのなす角度が小さくなる領域が発生することが考えられる。

この領域では、熱分解ガスが層間から抜け難くなり、層間の圧力の増加により層間の剥離・脱落が発生する。また、炭化層保持力の低下やCFRPの熱膨張によって、剥離・脱落が助長されることが考えられる。これらの現象には層間剥離のしやすさが影響している可能性が考えられる。

このような層間剥離の影響によるCFRPの脱落が発生した場合には、表面後退量が急激に増加し溝が深くなることが考えられる。

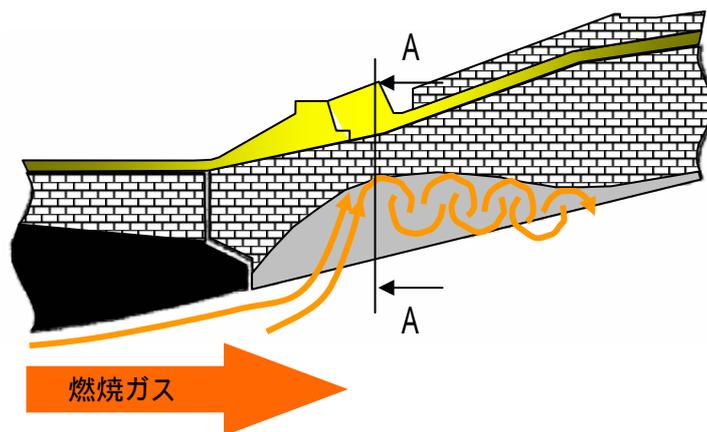
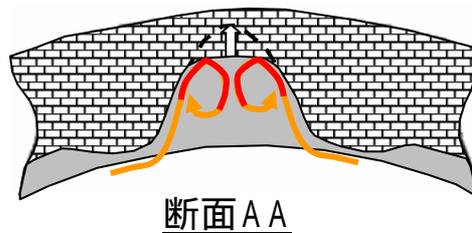
現象D：溝内部へ燃焼ガスが流れ込むことによる表面後退量の増大

数値流体解析(CFD)によれば、局所エロージョンにより表面後退の溝が深くなるに従って、燃焼ガスの溝内部への流れ込みが多くなり、アルミナ成分を含んだ燃焼ガスが渦を形成し溝内部の加熱率が高くなる。このように溝内部への燃焼ガス流れ込みが増加すると動圧の高い燃焼ガス流れとなり、表面後退率が增大することが考えられる。

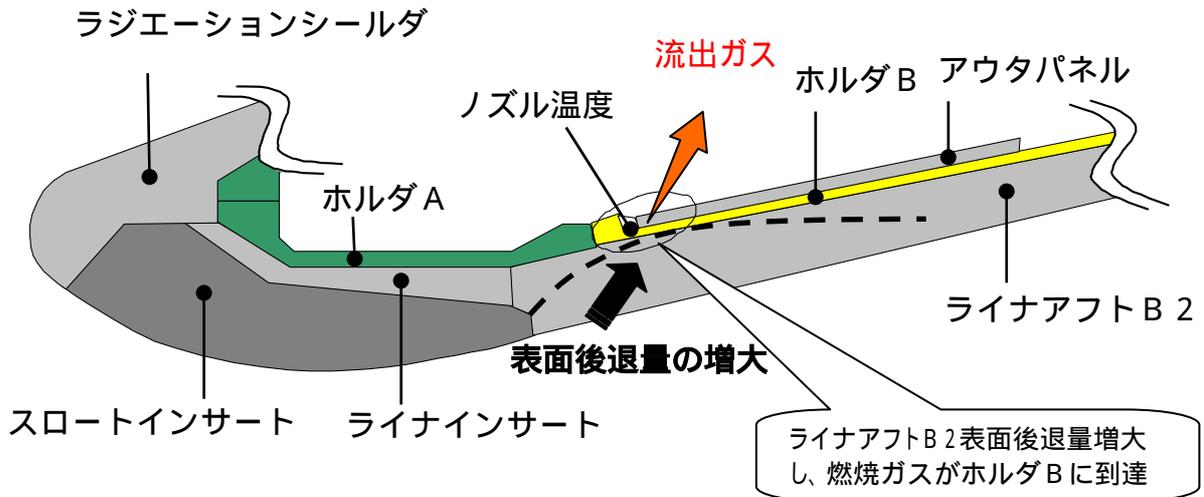
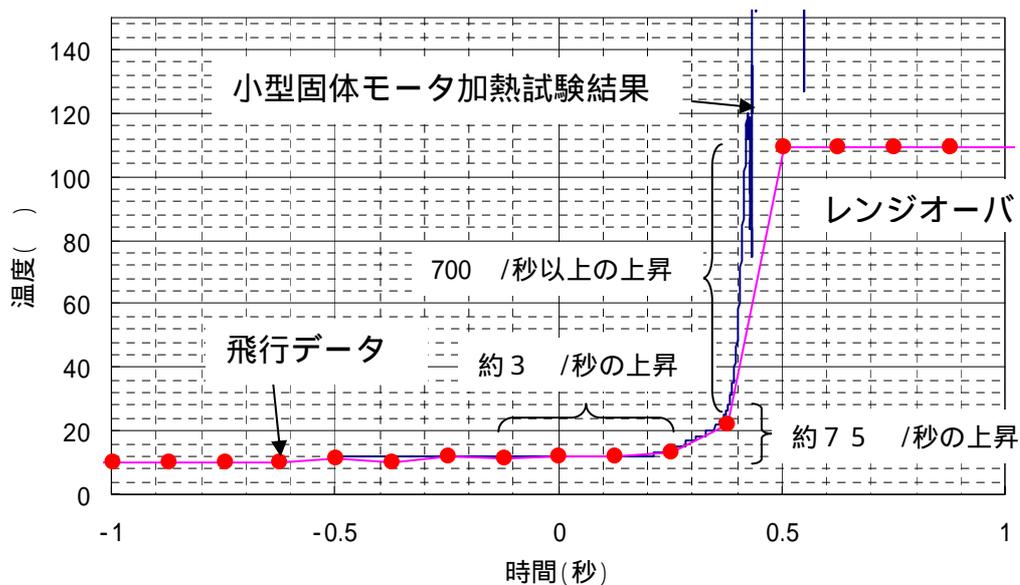
小型モータによる内側加熱試験結果
(ノズル内側からのノズル温度センサ加熱を模擬)

ライナアフトB2の想定を超えた表面後退が進み、打上げから約62秒の時点でSRB-A(R側)のノズル温度(180°位相)近傍において燃焼ガスがホルダBに到達した。

高温の燃焼ガスに曝されたことで、ホルダBは溶融し、ノズル温度センサ近傍で破孔、後部アダプタ内へ燃焼ガスが流出した。

ノズル温度センサは、ホルダBからの熱伝導および流出した燃焼ガスによる加熱により、飛行データが示す温度上昇(3 /秒)、その後の急峻な温度上昇を示した。

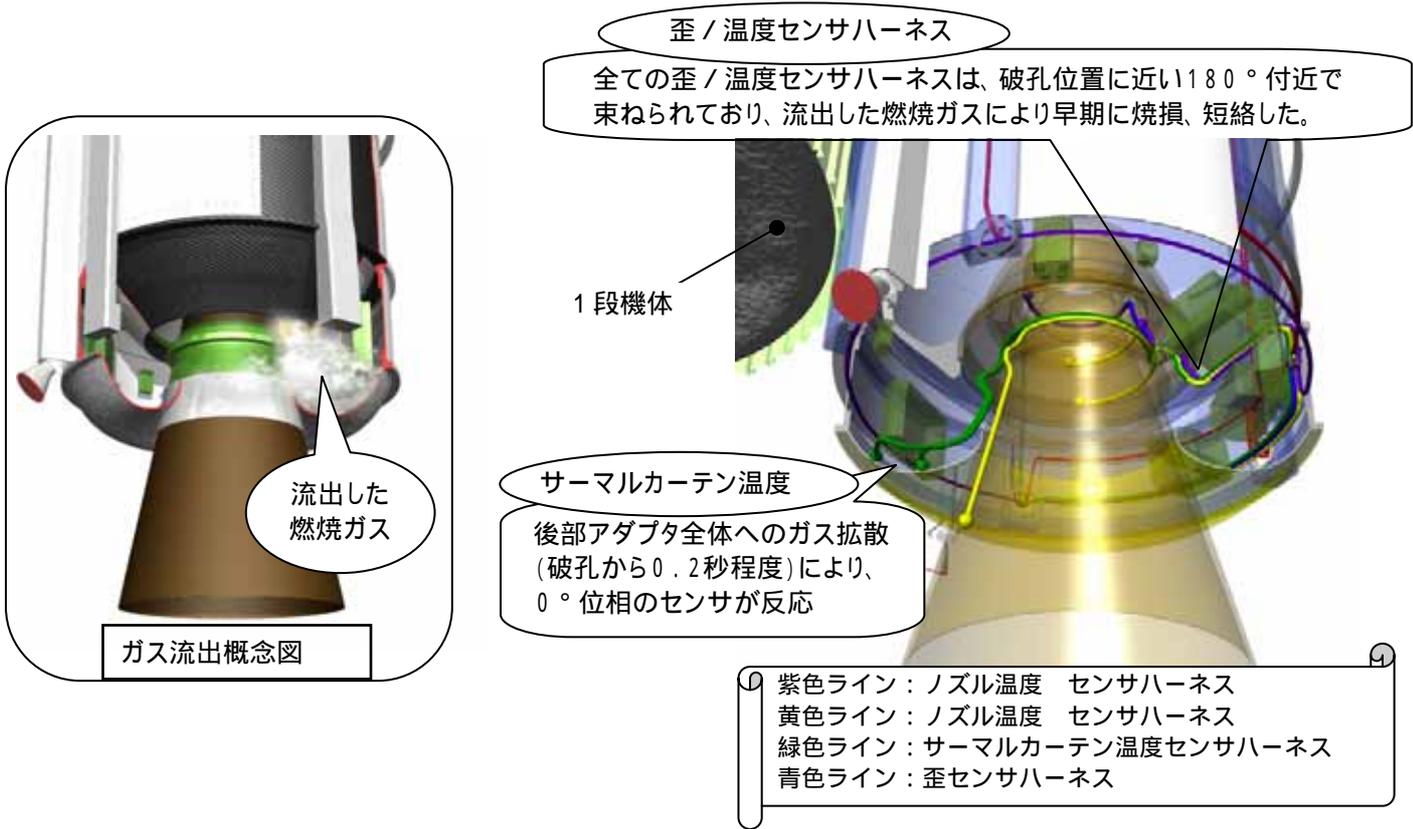
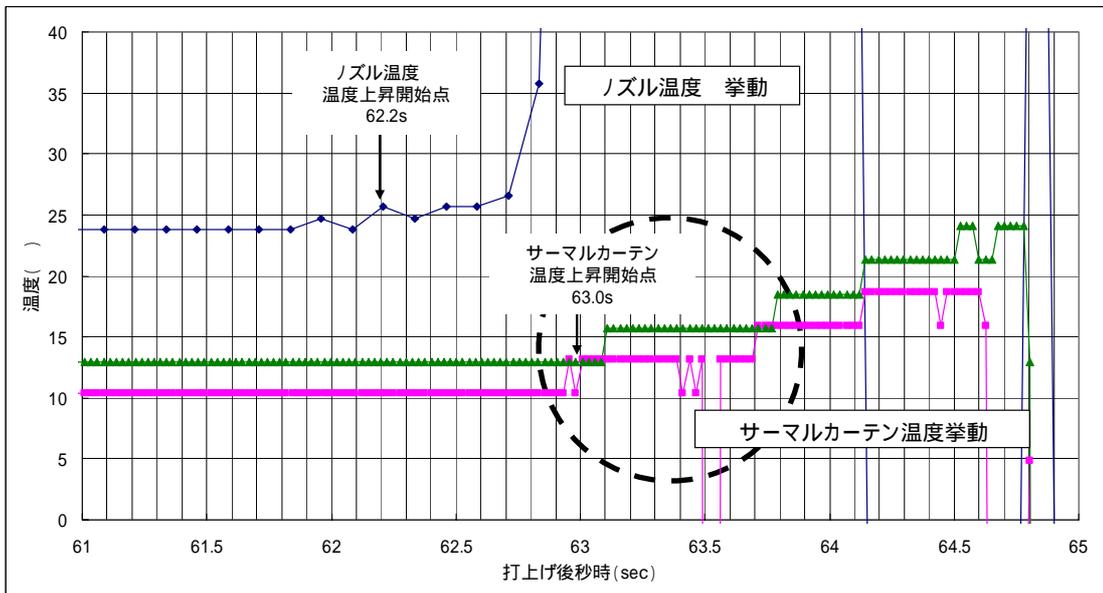
6号機飛行データ_ノズル温度 およびサーマルカーテン温度

その後、燃焼ガスは後部アダプタ全域へ拡散し、破孔位置(180°付近)と反対位相のサーマルカーテン温度センサ(0°位相)にも燃焼ガスが到達した。サーマルカーテン温度センサは、燃焼ガス到達により、飛行データが示す6 / 秒程度の温度上昇を開始した。

次に、ノズル歪センサ、ノズル温度センサ、サーマルカーテン温度センサの各ハーネス(全て破孔位置に近い180°付近で束ねてノズルに取付けられている)が、破孔発生直後からの燃焼ガスによる加熱で、破孔発生から1~2秒程度の時点(打上げから64~65秒程度の時点)で次々に焼損し、飛行データが示す短絡状態となった。

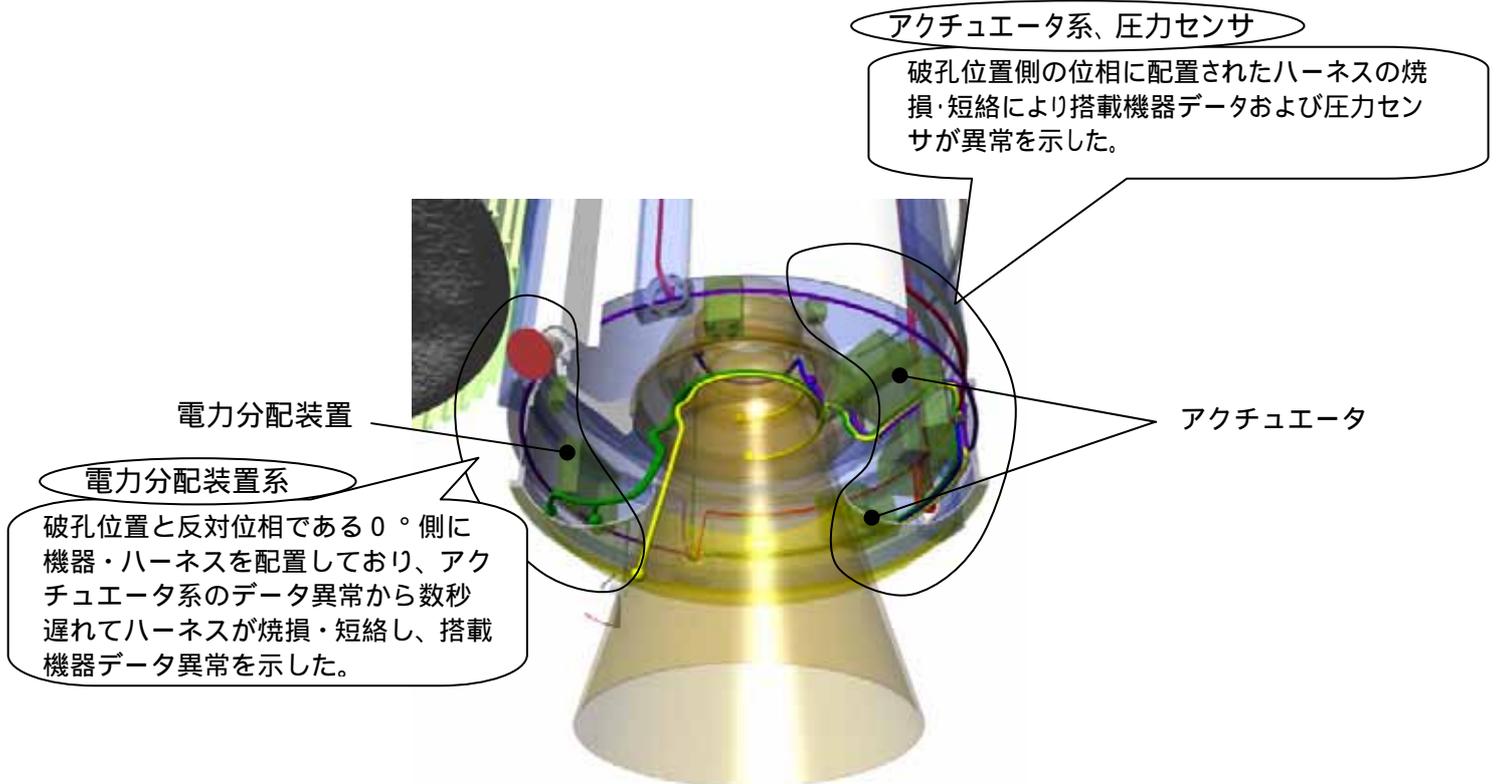
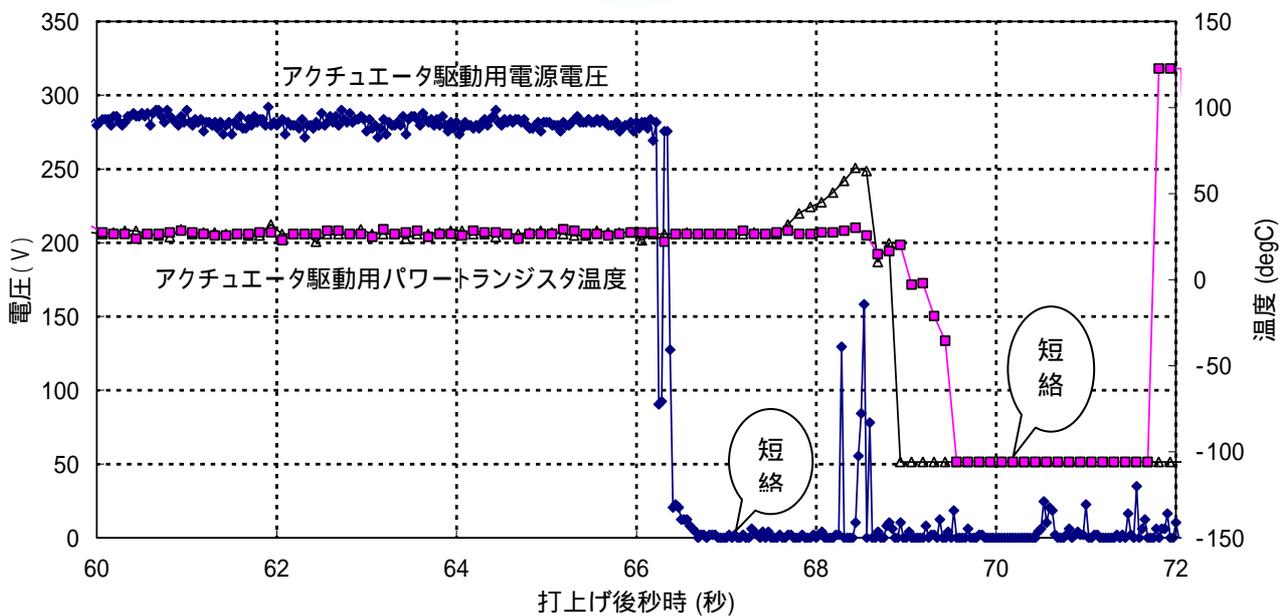
6号機飛行データ__ノズル温度 およびサーマルカーテン温度

燃焼ガスの後部アダプタ内への流出が続き、搭載機器のハーネスが、連続的に焼損・短絡した。

これにより、打上げから66～69秒程度の時点で、アクチュエータ系データ、および燃焼圧力センサデータ異常が発生した(機器およびハーネスは破孔位置(180°付近)側に配置されていた)。

さらに、69～70秒程度の時点で、破孔位置と反対位相である0°側に配置された電力分配装置系のデータが異常を示し、全ての搭載機器データが異常となった。

これにより、ノズル駆動機能も失われた。

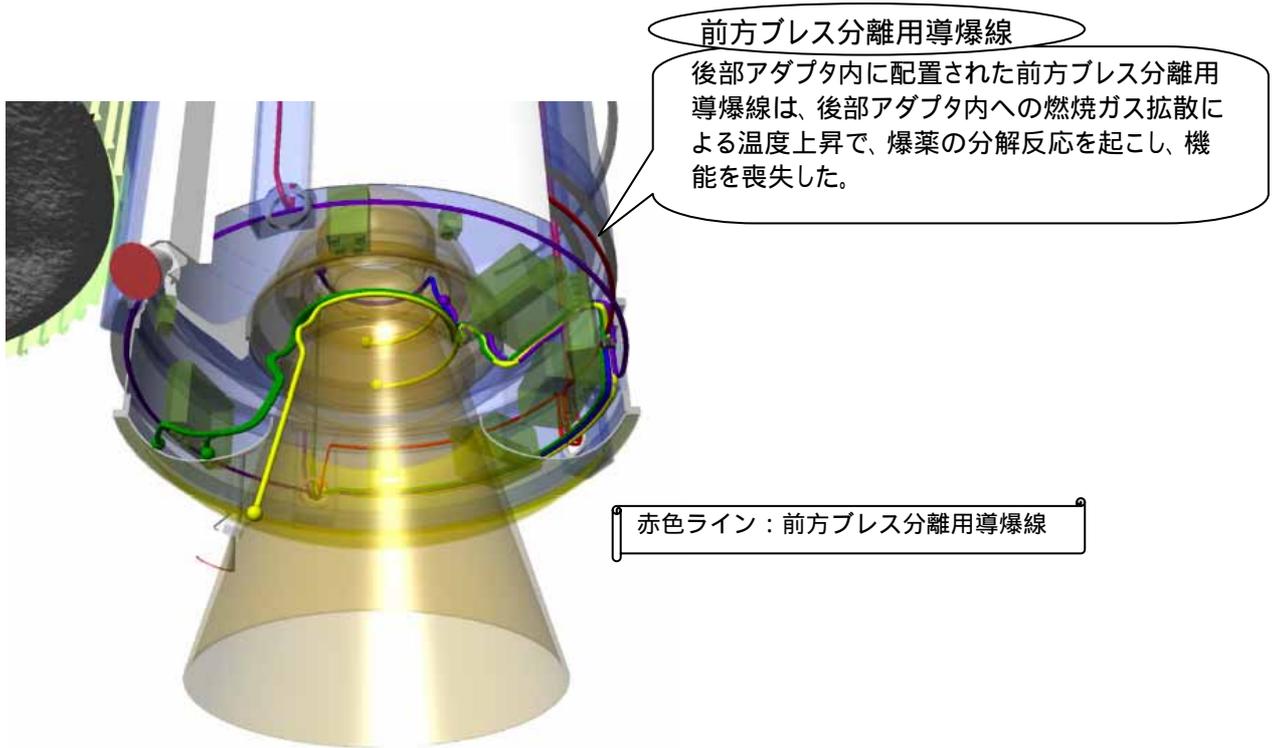
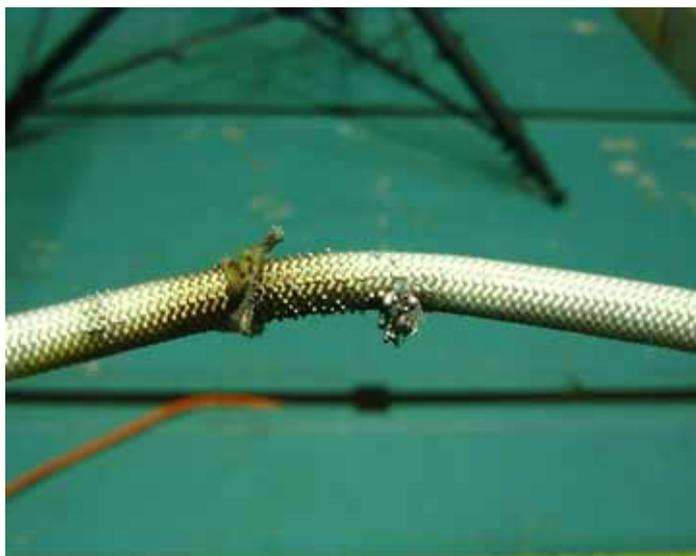
導爆線の加熱試験結果

前方プレス分離用導爆線は、1段機体から後方プレスを経由して後部アダプタ内に入り、システムトンネルを通して前方プレスまで引き上げられている。このため、後部アダプタ内に配置された前方プレス分離用導爆線は、拡散した燃焼ガスにより加熱され、打上げから70秒程度の時点までには、200程度以上に達した。導爆線の温度が上昇したことにより、導爆線内部の爆薬が分解反応を起こし、前方プレス分離用導爆線は2系統とも機能を喪失した。

270 程度まで導爆線を加熱した試験結果であり、爆薬の分解ガスにより導爆線が破裂し機能喪失した状況

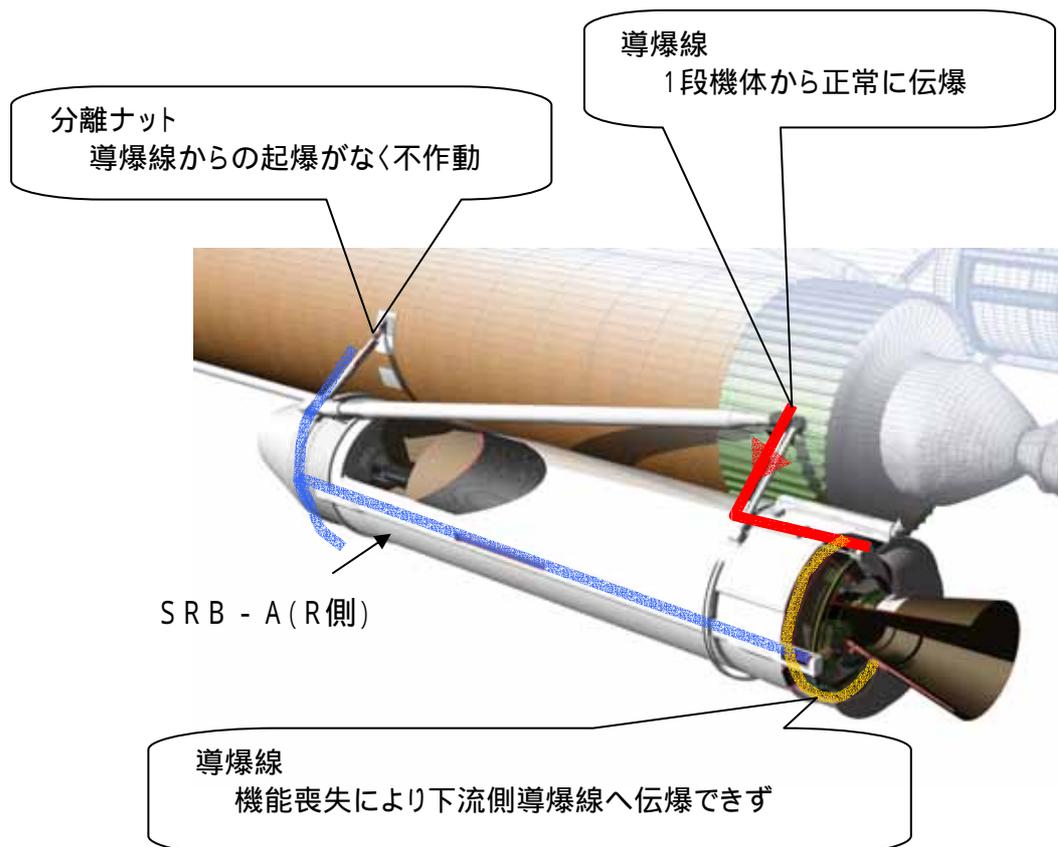
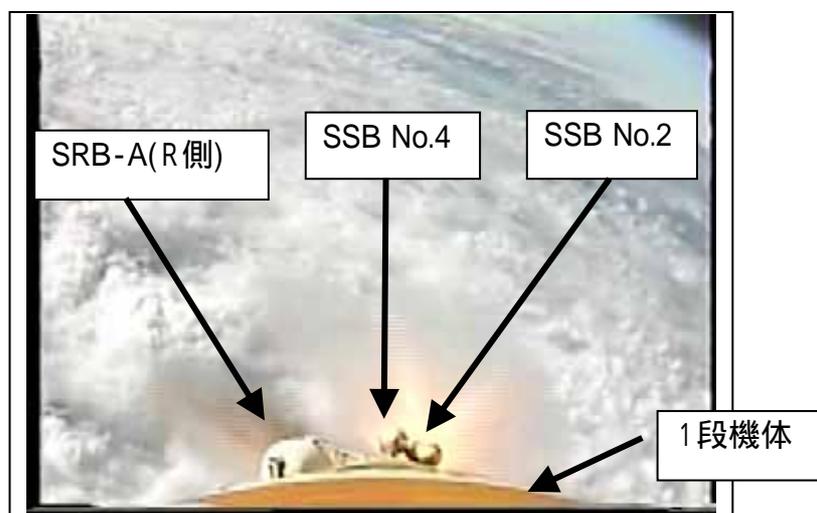
第1段機体からSRB-Aには導爆線により爆轟波が到達したが、後部アダプタ内の導爆線が機能を喪失していることにより、下流側の導爆線には伝わらず、前方ブレス分離用の分離ナットが作動しなかった。

前方ブレス分離ナット不作動により、SRB-A(R側)が1段機体から分離しなかった。

6号機 機体搭載カメラ画像
(SRB-A(R側)分離せず)

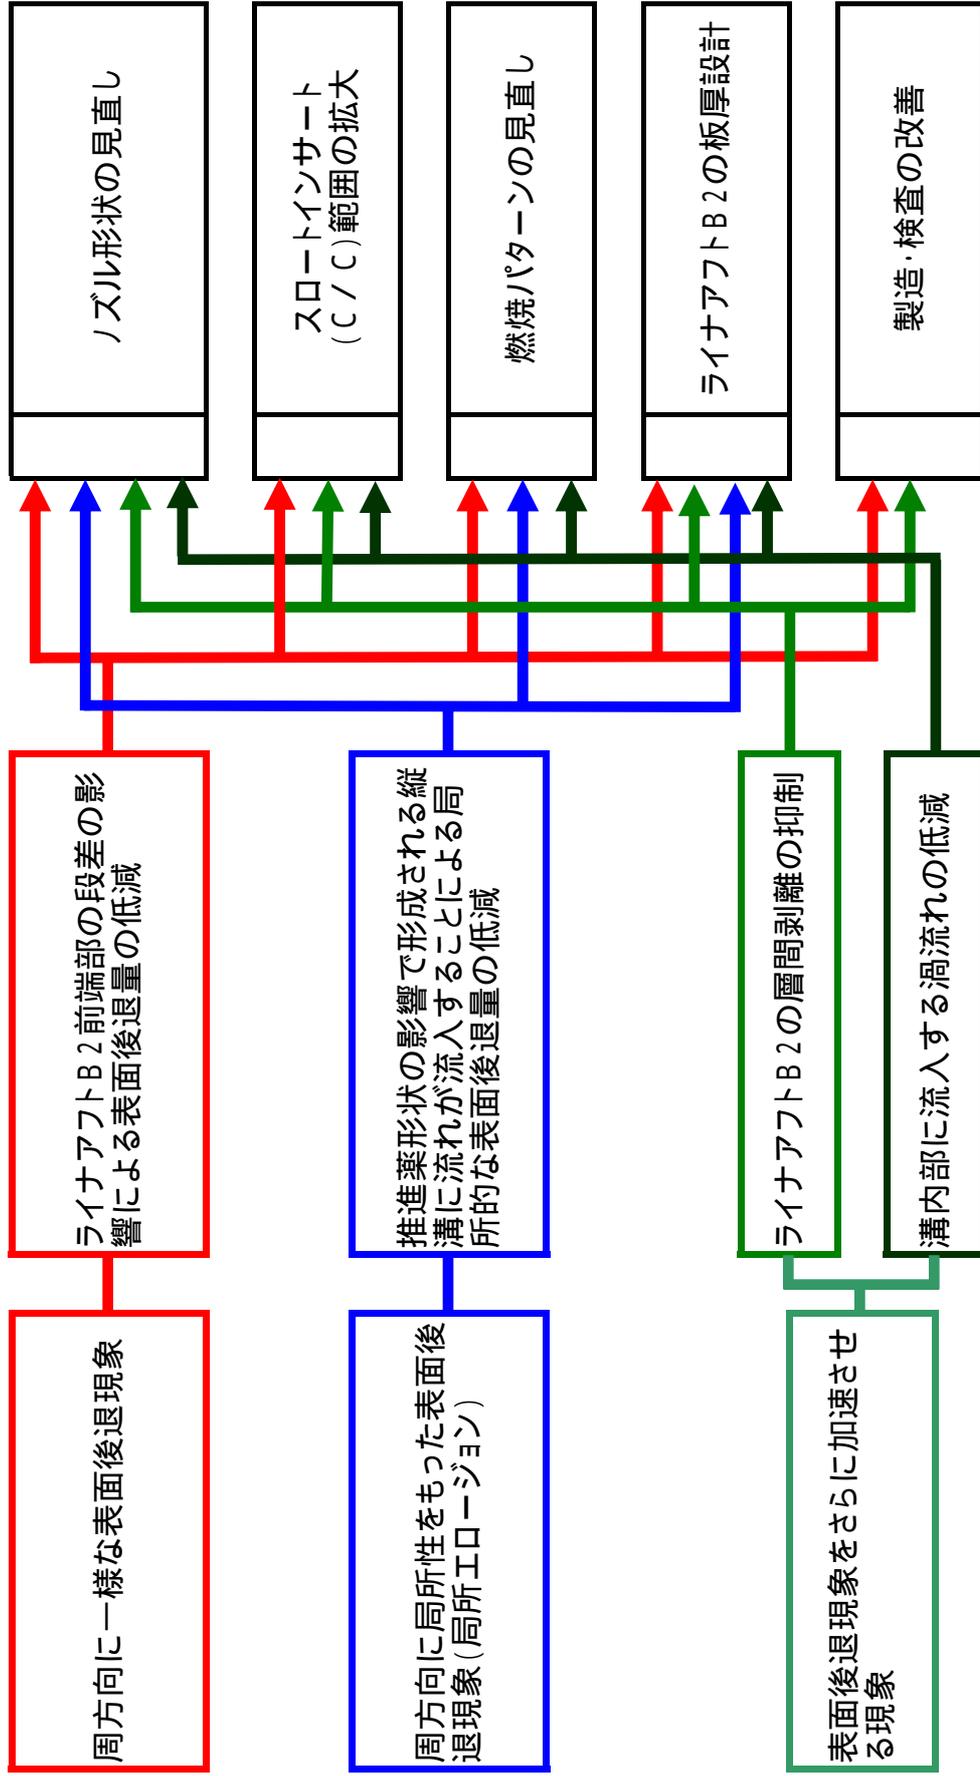
図3 - 1 設計等の改善の考え方

- 化学的、熱・機械的要因等の重畳による局所エロージョン増大
本事項に関しては、以下の現象が重畳したと考えられる。
周方向に一様な表面後退現象
周方向に局所性をもった表面後退現象(局所エロージョン)
表面後退現象をさらに加速させる現象
- ライナアフトB2前端部付近などの欠け・剥離
本事項に関しては、設計及び製造記録を再確認した結果、可能性は低いと考えられるが、信頼性向上のために製造・検査を改善する。

(1) ノズル形状の見直し

これらのことから、今後飛行データ等の評価から短縮可能なSRB-Aのノズル長を評価しつつ、ノズル開口部の初期立ち上がり角を増加する方向で検討する。

(2) スロートインサート(C/C)範囲の拡大

これらのことから、製造技術の成熟とこれまでの実績を考慮し、スロートインサートの端部を薄くして、C/C材の適用範囲を下流側に拡大する方向で検討する。

(3) 燃焼パターンの見直し

以上より、燃焼パターンの見直しについては、信頼性の向上を第一とした上で今後予定されているミッション要求への適合性を考慮し、より望ましい燃焼パターンとする方向で検討する。

(4) ライナアフトB2の板厚設計

その結果に基づき、ライナアフトB2の板厚については適切な余裕を持った設計改善を行う。

(5) 製造・検査の改善

ライナアフトB2/スロートインサートの欠け、剥離の可能性を一層低減するため、製造・検査の改善につき検討する。
