H - Aロケット6号機 打上げ失敗の
原因究明状況について（その9）

平成16年2月24日
宇宙航空研究開発機構

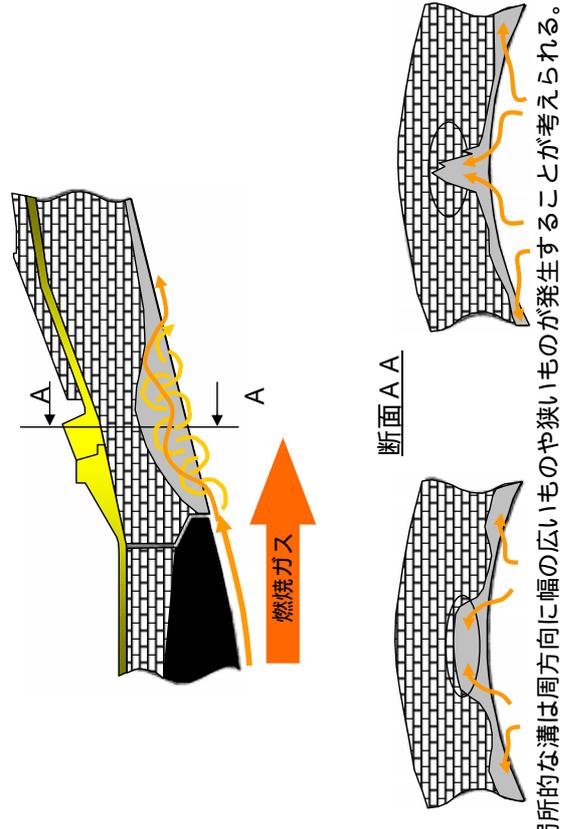
現象B：周方向に局所性をもった表面後退現象

局所的な溝は周方向に幅の広いものや狭いものが発生することが考えられる。

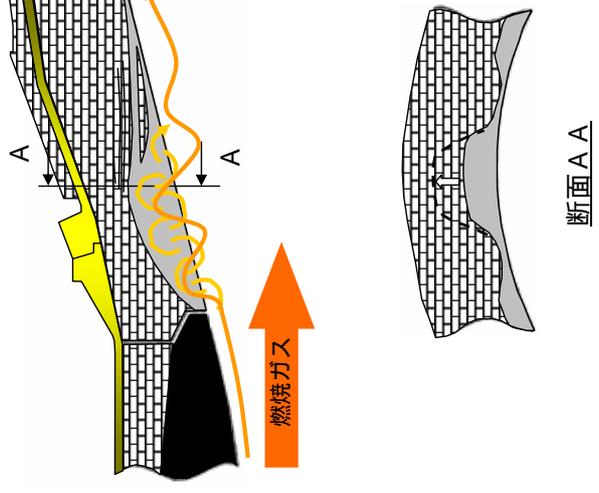
現象C：部分的なCFRPの剥離・脱落による表面後退量の増大

- (1) H-IIA ロケット6号機打上げ失敗の後、原因究明の一環として、CFRP 材の層間剥離の可能性について再度確認したところ、加熱面と CFRP 材の積層面のなす角度が小さくなり、かつ加熱幅がある程度以上あれば、層間剥離が発生する可能性があることが判明した。このため、6号機及び他号機の実機 CFRP 材の余長部(端材)について、層間剥離がおきやすい条件での加熱試験を行ったところ、6号機の CFRP 材については、材料特性は他号機と同様に全て規格値内であったが、他号機と比べ層間剥離がおきやすい傾向が認められた。また、6号機の不具合を起こした右側と正常であった左側では、層間剥離の状況は同程度であった。この結果により、適切な製造工程かつ規格値内の材料特性であっても層間剥離のしやすさに個体差があることが判明した。
- (2) 一方、打上げ失敗後、原因究明の一環として実施した燃焼圧力を高めた小型固体モータの燃焼試験の結果から、以下のことが判明した。

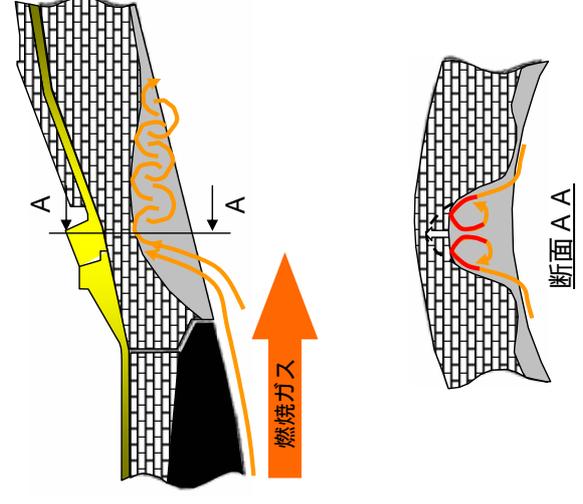
現象D：溝内部へ燃焼ガスが流れ込むことによる表面後退量の増大

燃焼圧力の増加に伴い、表面後退率のばらつきが大きくなる。
燃焼圧力を高めた結果、表面後退率は増加したが、いずれも QM 3 の局所エロージョンと同程度のものにとどまっている。
- (3) この結果、表面後退率のばらつきが大きくなる可能性を考慮すると、局所エロージョンが進展する過程において、CFRP 材の積層面と燃焼ガス流れのなす角度が小さくなるある程度の幅を有する形状が発生する可能性があることが判明した。また、これに SRB-A の CFRP 材が層間剥離する可能性があることを考え合わせると、このような形状が発生した場合には、局所エロージョンに層間剥離が重畳する可能性があることが考えられる。
- (4) さらに、原因究明の一環として実施した数値流体解析(CFD)において、旧3機関連携の共同研究の知見が活用できたとともに、計算速度の向上に伴い3次元形状の計算が可能となったことから、解析結果として、溝がある程度以上の深さになると溝内部へのアルミナ成分を含んだ燃焼ガスの流れ込みが多くなり、渦を形成することにより、溝内部の加熱率が高くなり表面後退

率が増大することが判明した。
