環境観測技術衛星(ADEOS-II)「みどり」運用異常に係る
原因究明の検討状況について

- 異常部位の推定 -

平成16年5月21日

独立行政法人
宇宙航空研究開発機構

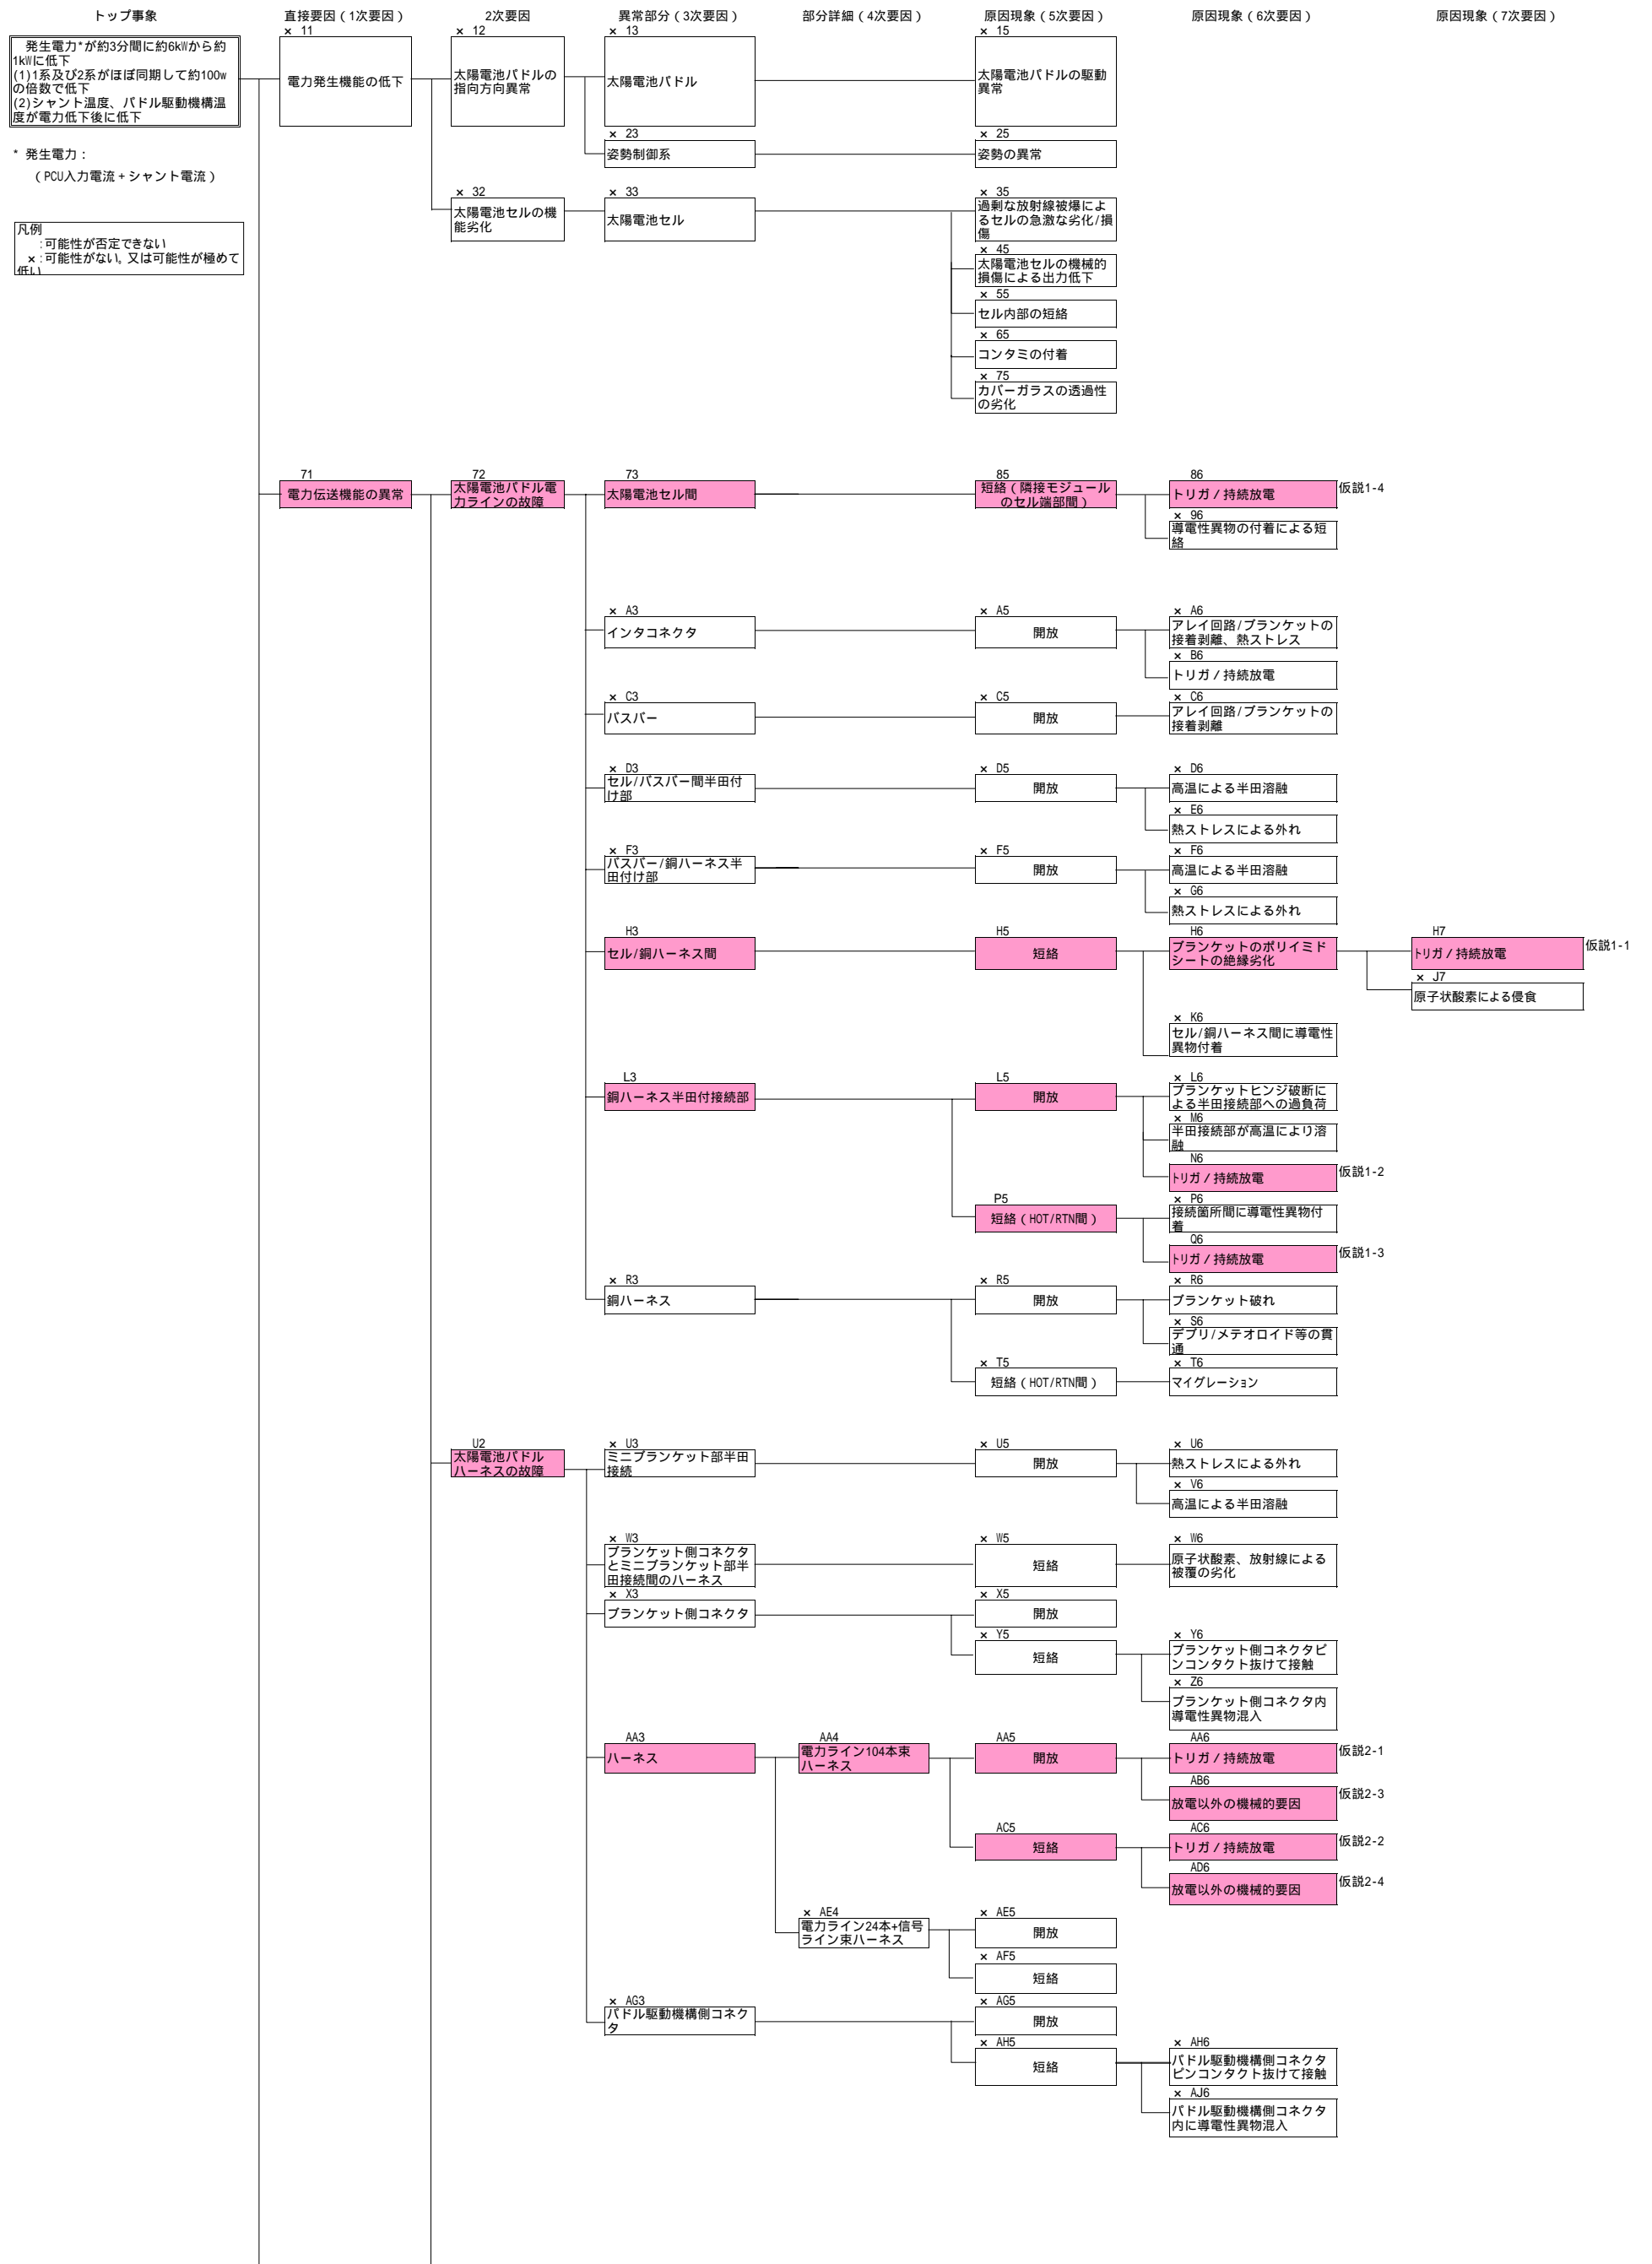
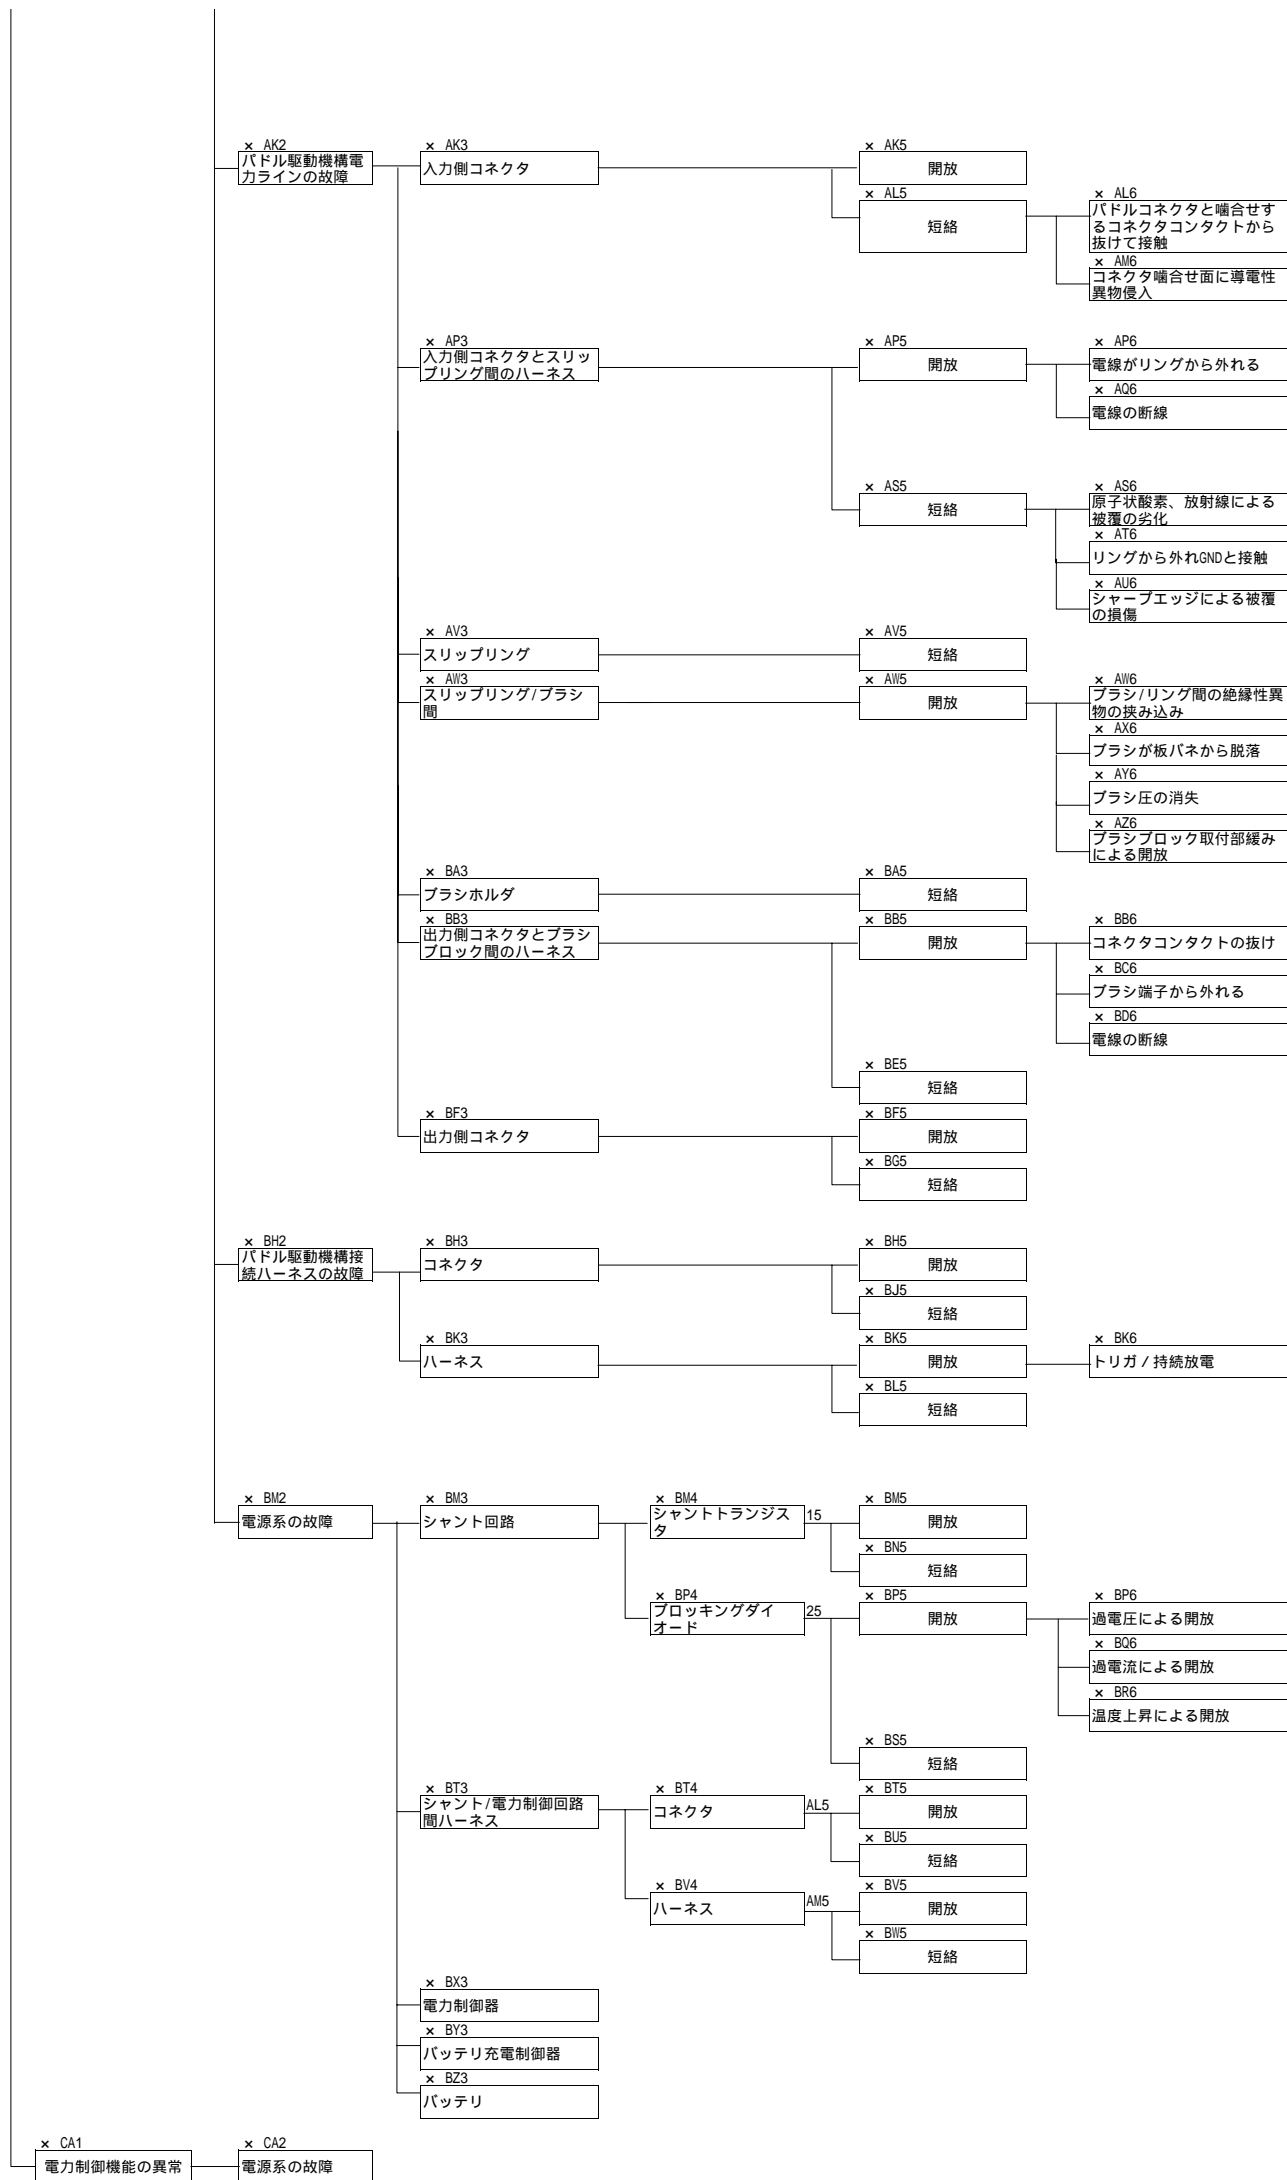
図1-1 故障の木解析(FTA)(1/2)

運用異常の発生電力低下に対する故障の木解析(FTA)の概要を図1-1に示す。故障の木解析(FTA)では、発生電力低下としてテレメトリに現れている下記の事象を頂上事象として位置づけた。

故障の木解析(FTA)においては、

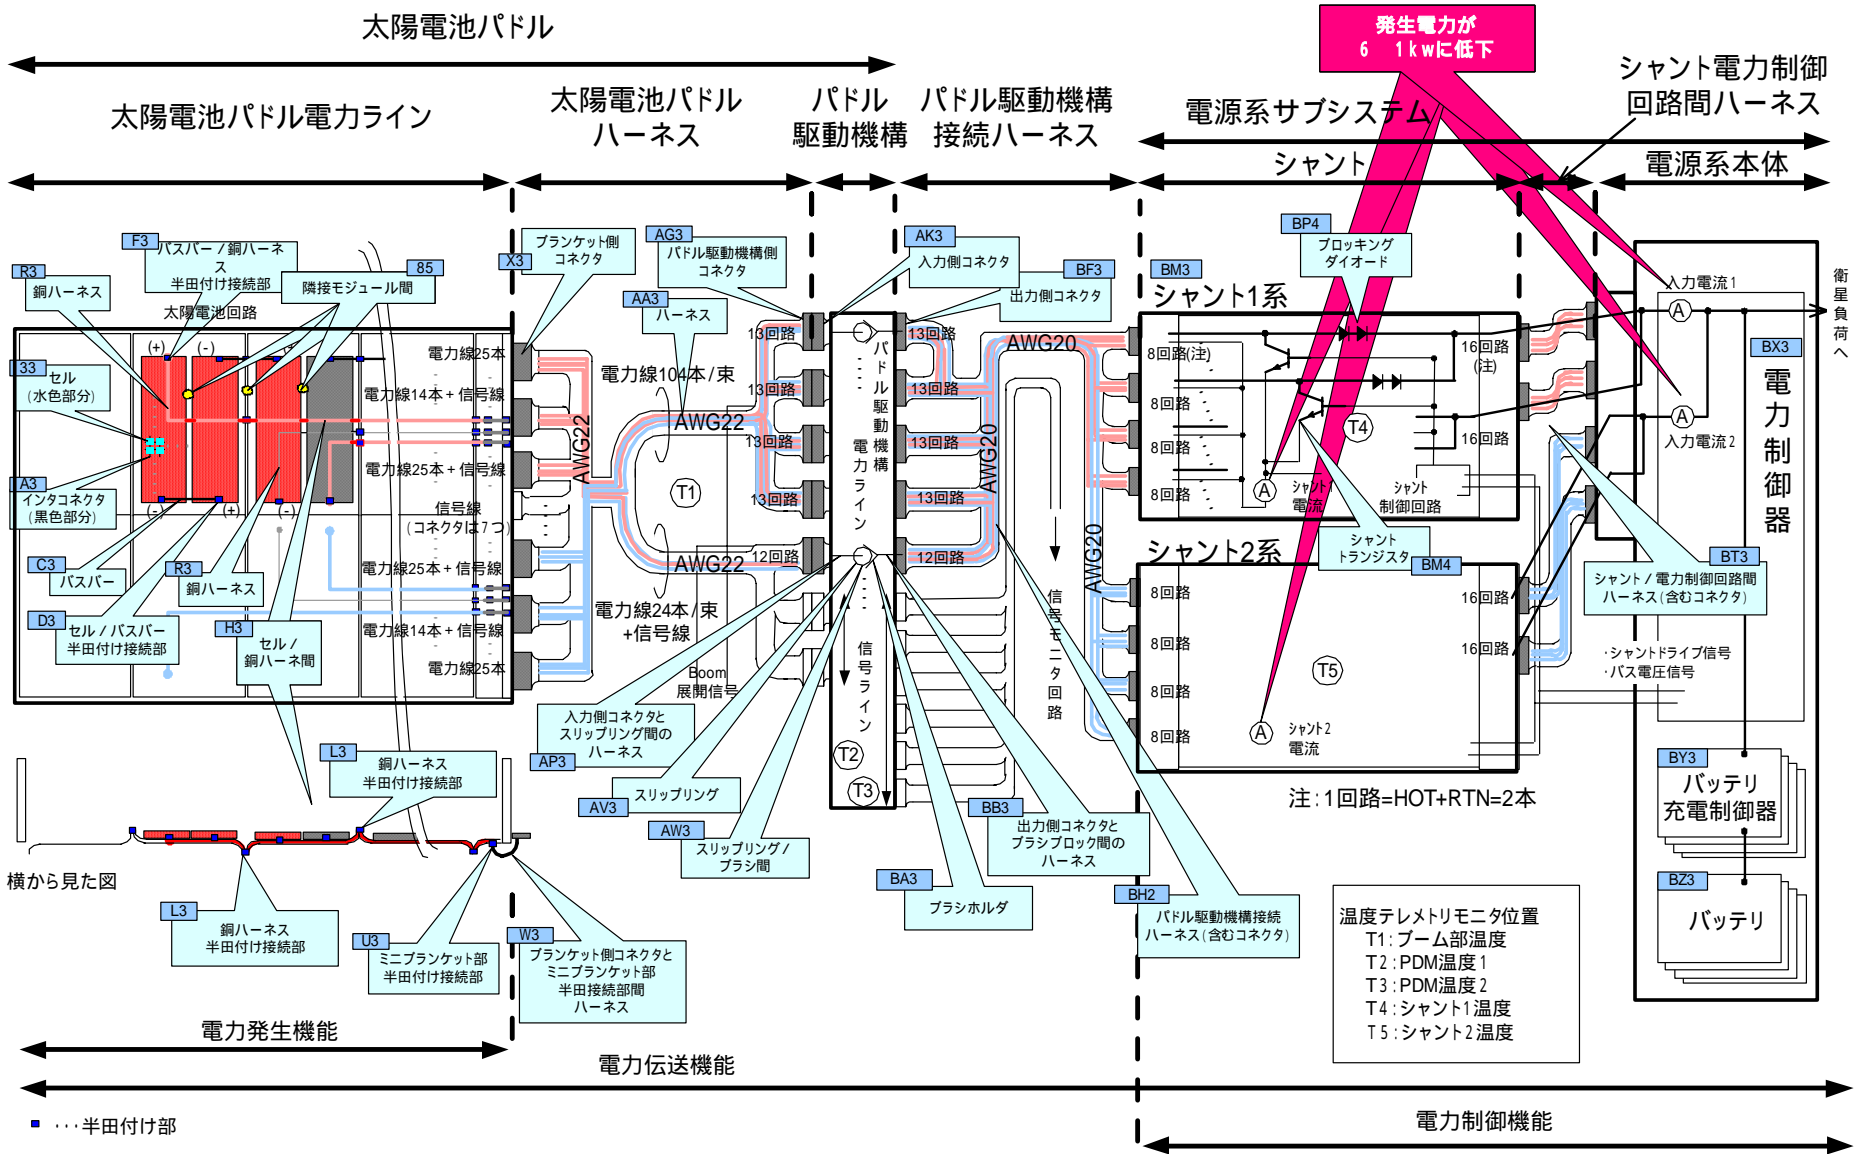
図1-2 FTAにおける故障検討部位

- (1) 太陽電池パドル系及び電源系において、故障が発生する可能性のある箇所を、上流から『太陽電池パドル』『太陽電池パドル電力ライン』『太陽電池パドルハーネス』『パドル駆動機構電力ライン』『パドル駆動機構接続ハーネス』『電源系サブシステム』とし、それぞれを構成する部位を図1-2のとおり定義した。

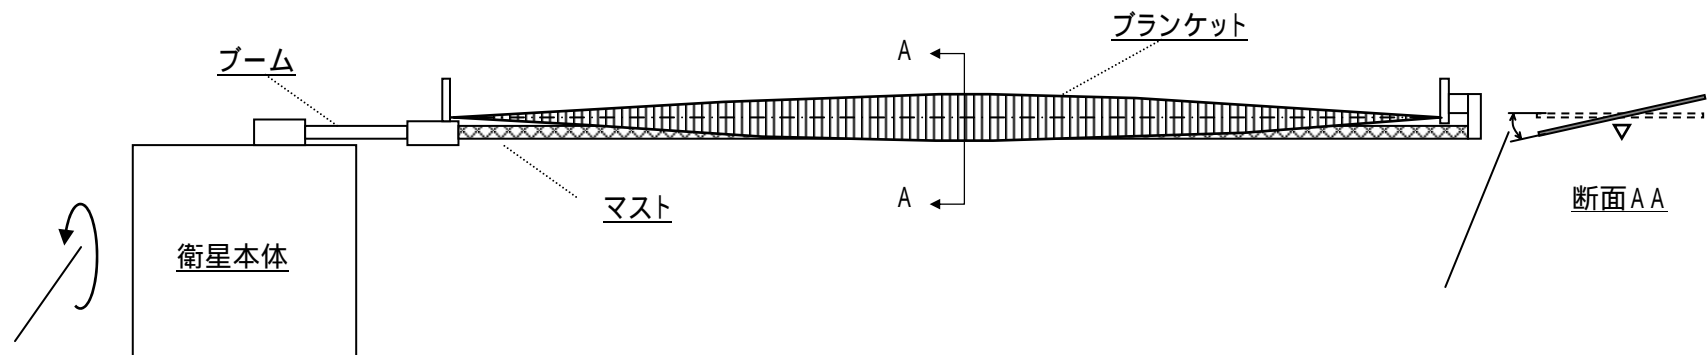
図 2-1(1/5) 太陽電池パドル主要振動モード(ねじり1次モード)

軌道上の姿勢データからブランケット中央部両端の変位を算出した結果、最大変位は $\pm 46\text{mm}$ 以下であることを確認している。この変位に対応する発生荷重の増加は 0.01kgf 以下であり、 16kgf の強度をもつピンヒンジに対して十分なマージンがある。

固有振動数		パドル各部位の変形	変形量(軌道上評価結果)
解析値(公差込み)	軌道上評価結果	<ul style="list-style-type: none"> ・ ブランケット中央部がブランケット長手軸(Y 軸)廻りにねじれるモード。 ・ マスト、ブームのねじれはブランケットと比較して小さく、ブランケットの振動が支配的であるため、衛星本体の動きは他の衛星振動モード時と比較して小さい。 	ブランケット中央のねじれ角 約2度(縁での変位は約 46mm) 衛星本体の姿勢角変動 約 0.002 度
0.083 ~ 0.11 Hz	0.088 Hz

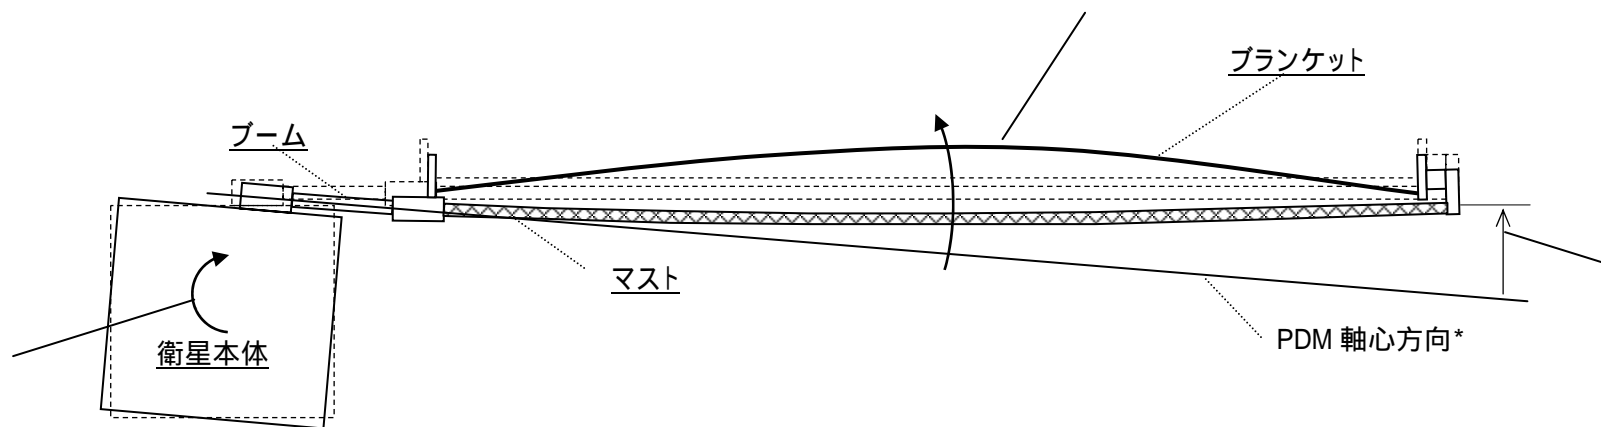
図 2-1(2/5) 太陽電池パドル主要振動モード(面外1次モード)

面外振動はブランケットが面外方向に一様に変形するため、それによる荷重の増加は無視できるレベルである。

固有振動数		パドル各部位の変形	変形量(軌道上評価結果)
解析値(公差込み)	軌道上評価結果	<ul style="list-style-type: none"> ・ ブーム、マスト、ブランケットともにパドル面外方向に振動するモード。 ・ マストとブランケットが同位相で変形する。 ・ 衛星本体はマストと逆向きに回転する。 	PDM 軸心方向*からのマスト先端変位 約 2.2mm ブランケット変位 約 1.2mm 衛星本体の姿勢角変動 約 0.005 度
0.089 ~ 0.13 Hz	0.11 Hz

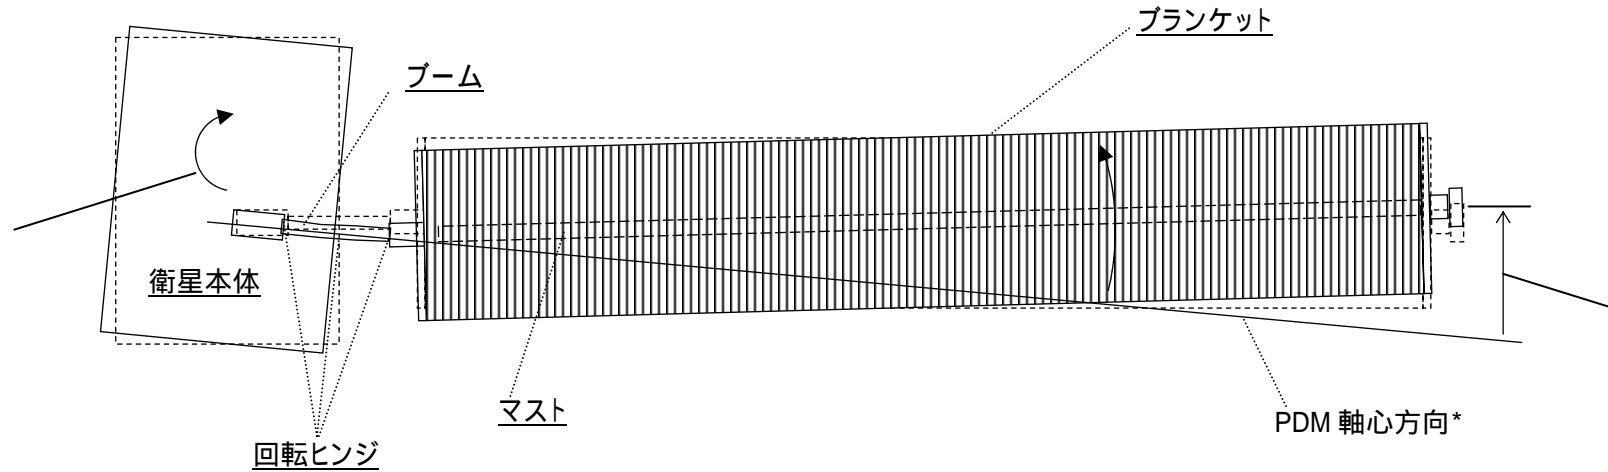
図 2-1(3/5) 太陽電池パドル主要振動モード(面内1次モード)

軌道上においては最大の面内振動が発生する 20N スラスト噴射時においては、視覚モニタ(VMS)画像よりパドル先端の変位量が 440mm 程度であることを確認している。この変位量に対応する発生荷重は約 0.3kgf であり、 16kgf の強度を持つピンヒンジに対して約50倍のマージンを持つ。

固有振動数		パドル各部位の変形	変形量(軌道上評価結果)
解析値(公差込み)	軌道上評価結果	<ul style="list-style-type: none"> ・ ブームの回転ヒンジ廻りのパドル面内方向に振動するモード ・ マスト、ブランケットの変形量は小さい。 ・ 衛星本体はマストと逆向きに回転する。 	PDM 軸心方向*からのマスト先端変位 約 3.5mm 衛星本体の姿勢角変動 約 0.007 度
0.097 ~ 0.15 Hz	0.13 Hz

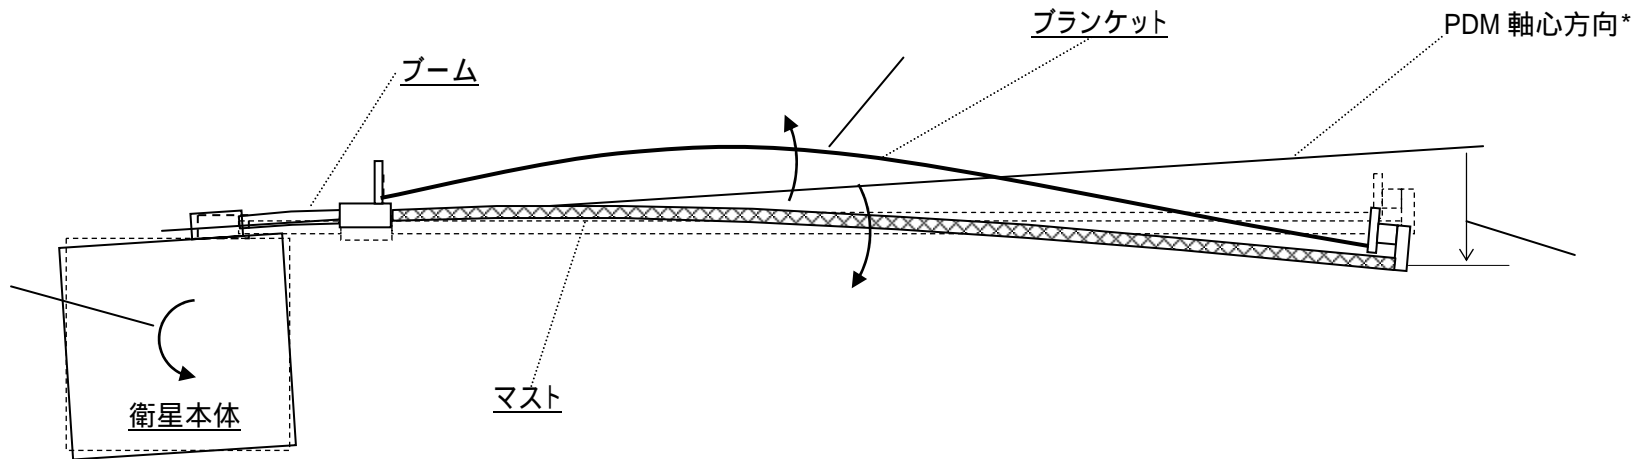
図 2-1(4/5) 太陽電池パドル主要振動モード(面外2次モード)

固有振動数		パドル各部位の変形	変形量(軌道上評価結果)
解析値(公差込み)	軌道上評価結果	<ul style="list-style-type: none"> ・ ブーム、マスト、ブランケットともにパドル面外方向に振動するモード。 ・ マスト、ブランケットが逆位相で変形する。 ・ 衛星本体はマストと逆向きに回転する。 	PDM 軸心方向*からのマスト先端変位 約 1.2mm ブランケット変位 約 2.1mm 衛星本体の姿勢角変動 約 0.0027 度
0.12 ~ 0.17 Hz	0.14 Hz

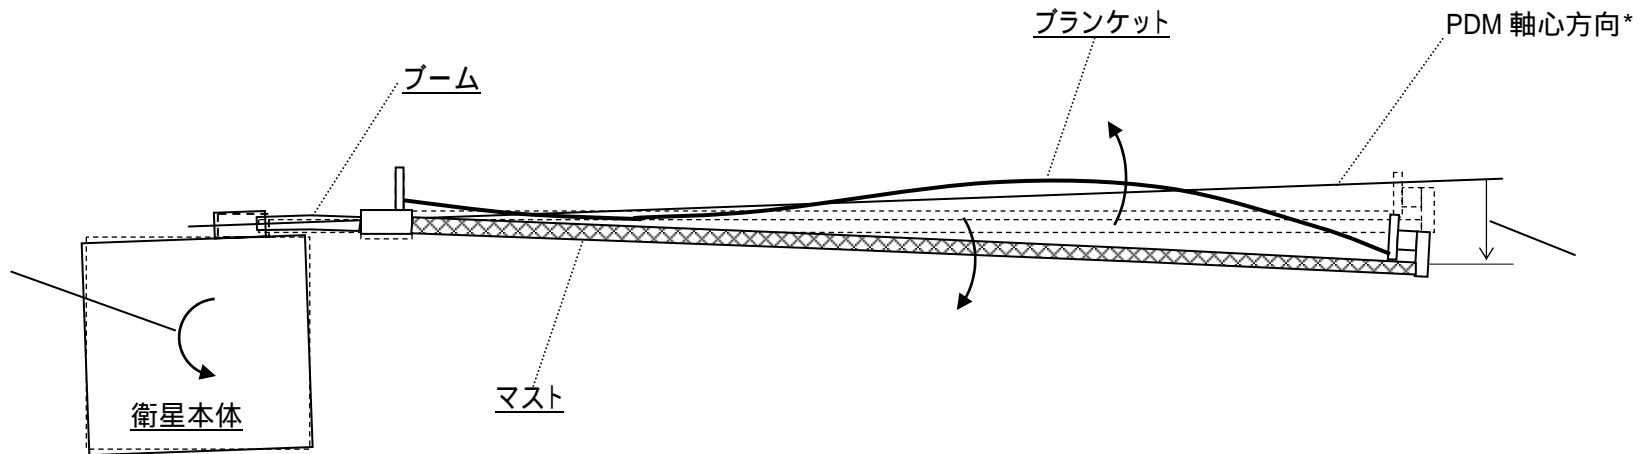
図 2-1(5/5) 太陽電池パドル主要振動モード(面外3次モード)

解析の結果、ブランケットの一部が、運用異常に至る発生電力低下を引き起こすのに必要な長さを破断した場合には、ねじり 1 次固有振動数は約 1%低下、面外 3 次は約 1.5%低下の影響がでるはずであるが、テレメトリデータより、発生電力低下後の面外 3 次モード振動数および加速度に変化が現れていない。

固有振動数		パドル各部位の変形	変形量(軌道上評価結果)
解析値(公差込み)	軌道上評価結果	<ul style="list-style-type: none"> ・ ブーム、マスト、ブランケットともにパドル面外方向に振動するモード。 ・ マストの変形は小さい。 ・ ブランケット先端部はマストと逆位相、ブランケットの衛星側の部分は同位相で変形する。 ・ 衛星本体はマストと逆向きに回転する。 	PDM 軸心方向*からのマスト先端変位 約 0.6mm 以下 衛星本体の姿勢角変動 約 0.0013 度
0.19 ~ 0.25 Hz	0.23 Hz

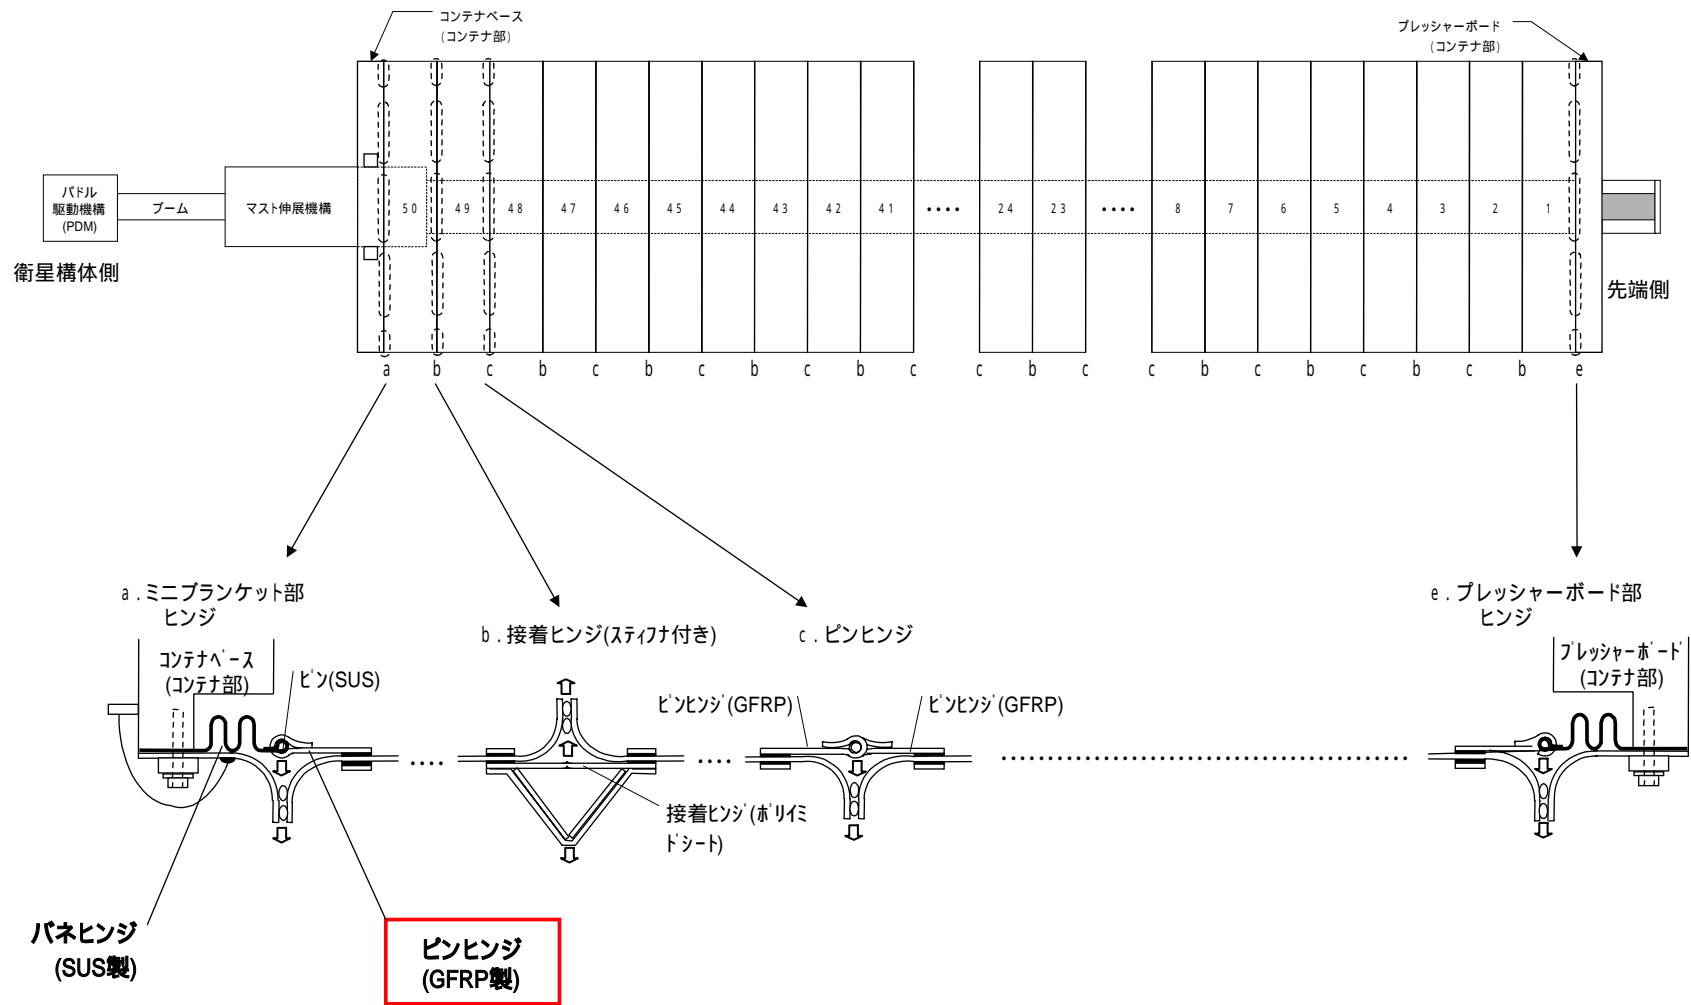
図2-2 太陽電池パドルのヒンジ構成

太陽電池パドルにおける荷重は、ブランケット根元のコンテナベースとブランケットの接合部のミニブランケット部のヒンジに発生するのが最も高く、バネヒンジより強度が低いガラス繊維強化プラスチック

ク(GFRP)製のピンヒンジの強度が標定となる。

また、ヒンジ部が破断したのであれば、半田接続部に荷重が加わることになる。ヒンジ部の半田接続までの余長は 14mm あり、発生電力が低下するには、さらに 2 つの半田接続部を含めた 32mm 以上拡がる必要がある。テレメトリのストロークデータは 2mm 以上の検出能力があるのが、このような挙動はテレメトリ上見られない。なお、一列破断でない部分破断の場合はストロークデータに表れないことも論理的には考えられるが、ヒンジ部の一部が 32mm も部分破断する破断モードは膜面として考えにくい。

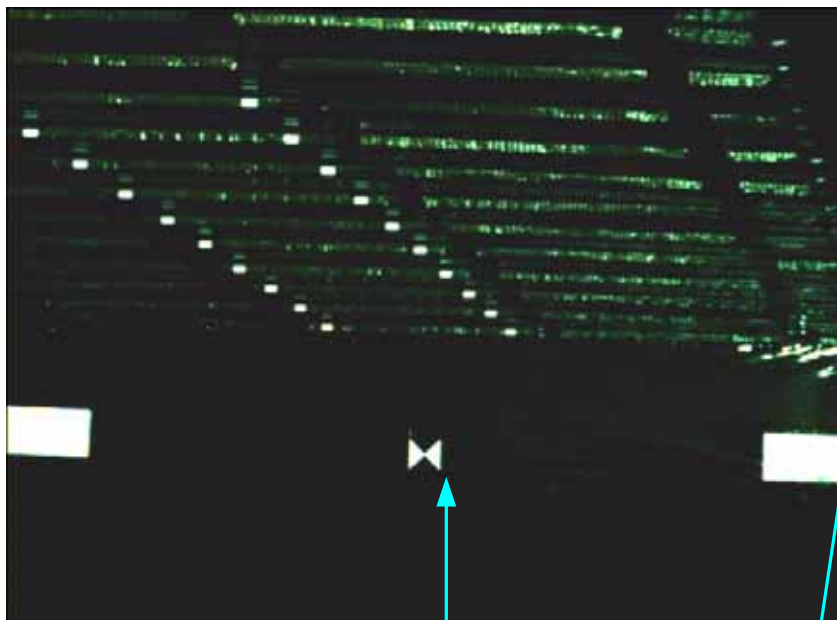
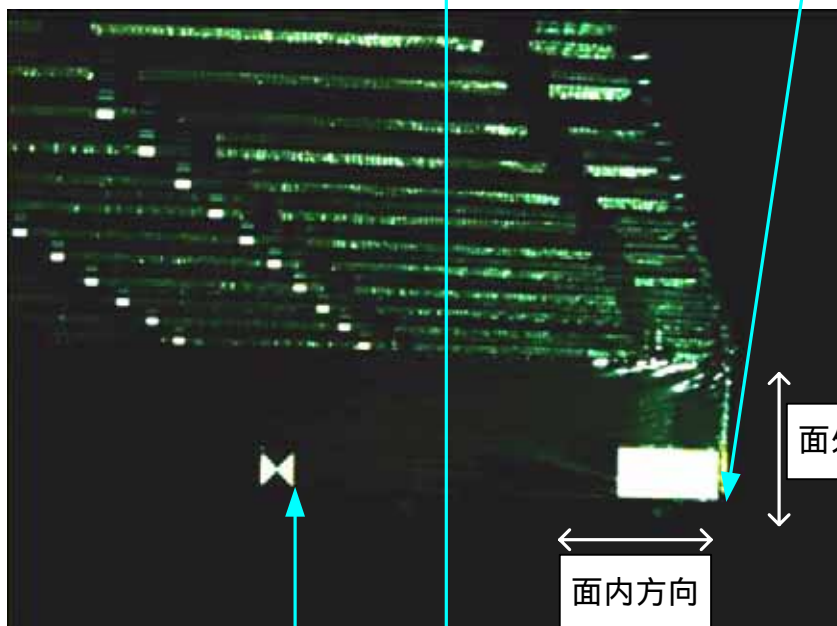
図2-3 20Nスラスト噴射時のVMS画像
(2002/12/23 第1回面外制御)

パドル面内方向に
ずれている

面内方向の変位量は約40cm

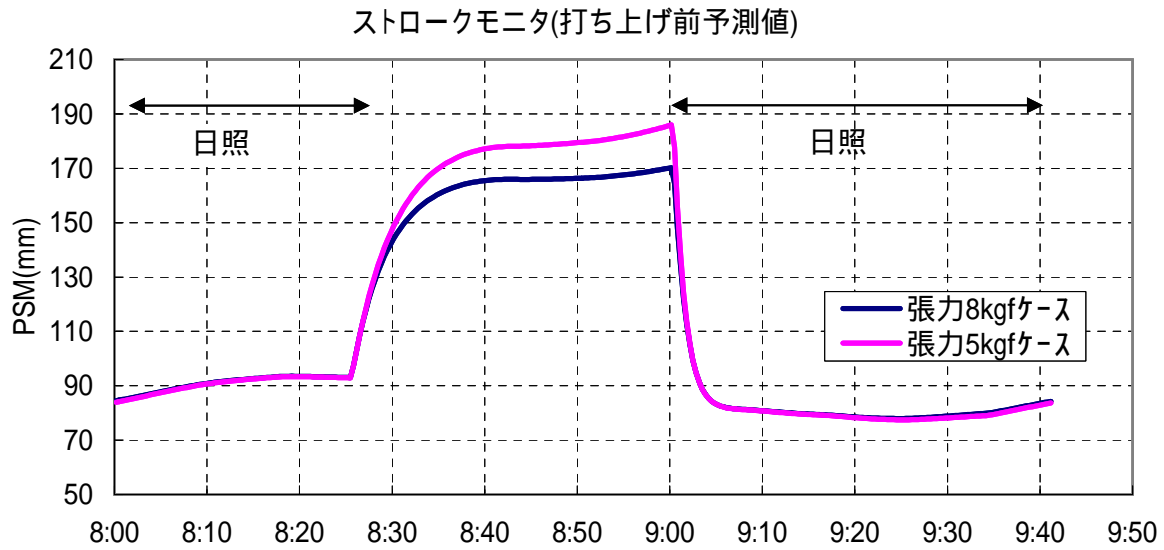
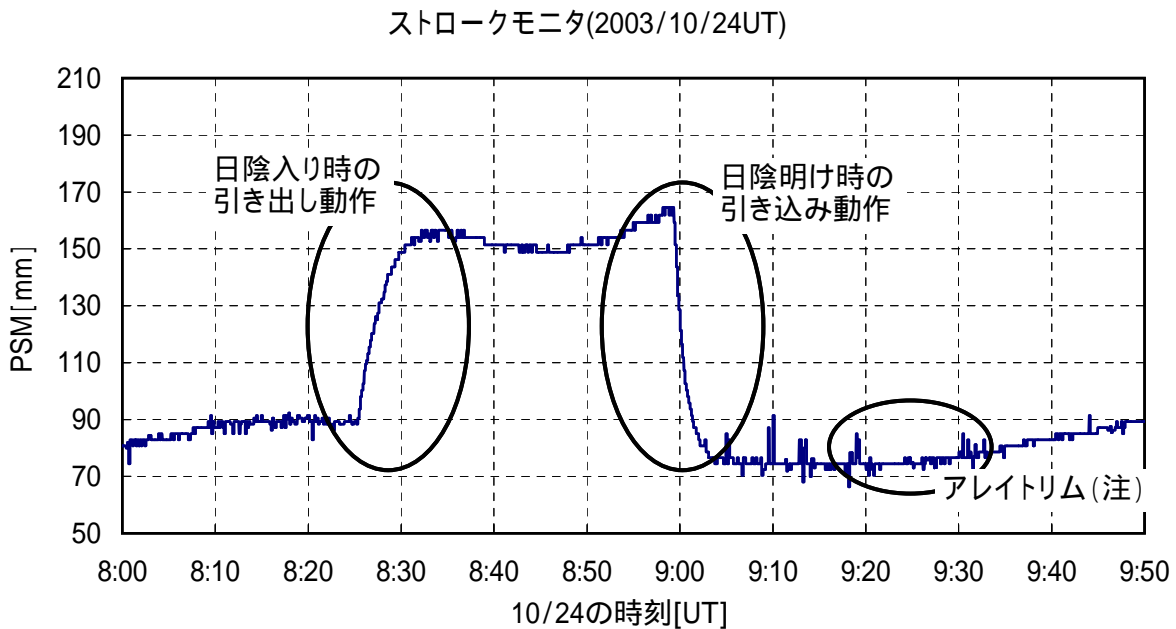
図2-4 軌道上ストロークと打ち上げ前予測

太陽電池パドルの各振動モードは、日陰入り/日陰明けにおけるブランケット・マストの熱収縮/熱膨張や太陽電池パドルアレイトリム^(注)により励起される。これらの振動によるブランケットの張力変化は小さく、定張力機構の動作には影響しない。

図 2-4 に示すように定張力機構のストロークはなめらかに動作し

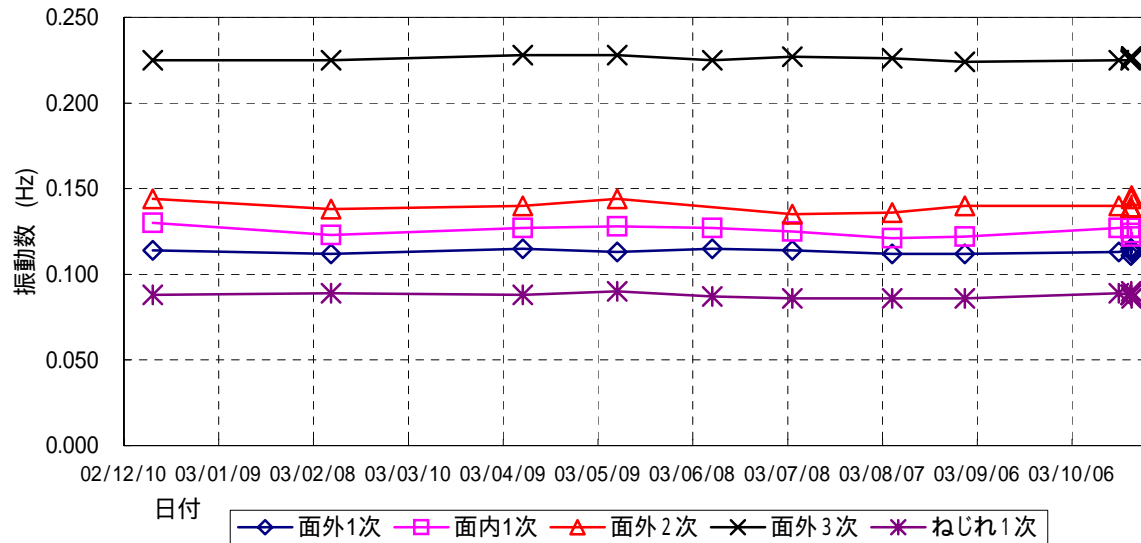
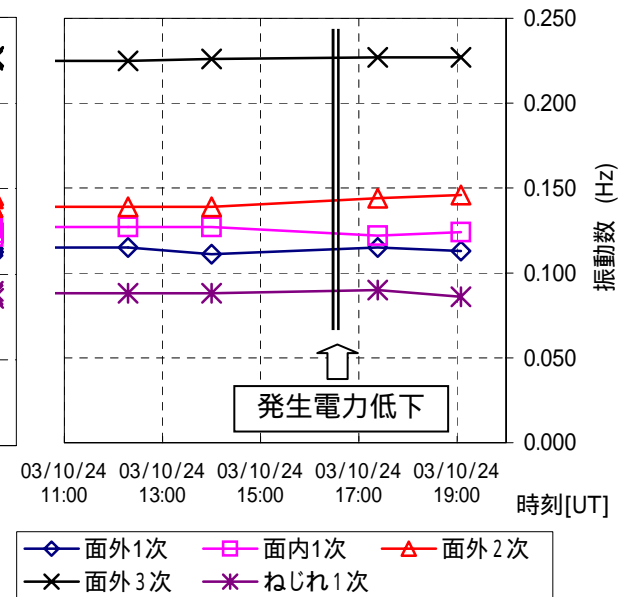
図2-5 パドル固有振動数長期トレンド

また、「ねじり1次」と「面外2次」の固有振動数は、定張力機構発生張力に依存するが、「パドル主要振動モードにおけるパドル各部位の変形」に示したノミナル張力 7kgfにおける解析値と固有振動数は整合しており、長期的にも安定した状況にある(図 2-5)。定張力機構発生張力に対する固有振動数の依存性を示す(図 2-6)。

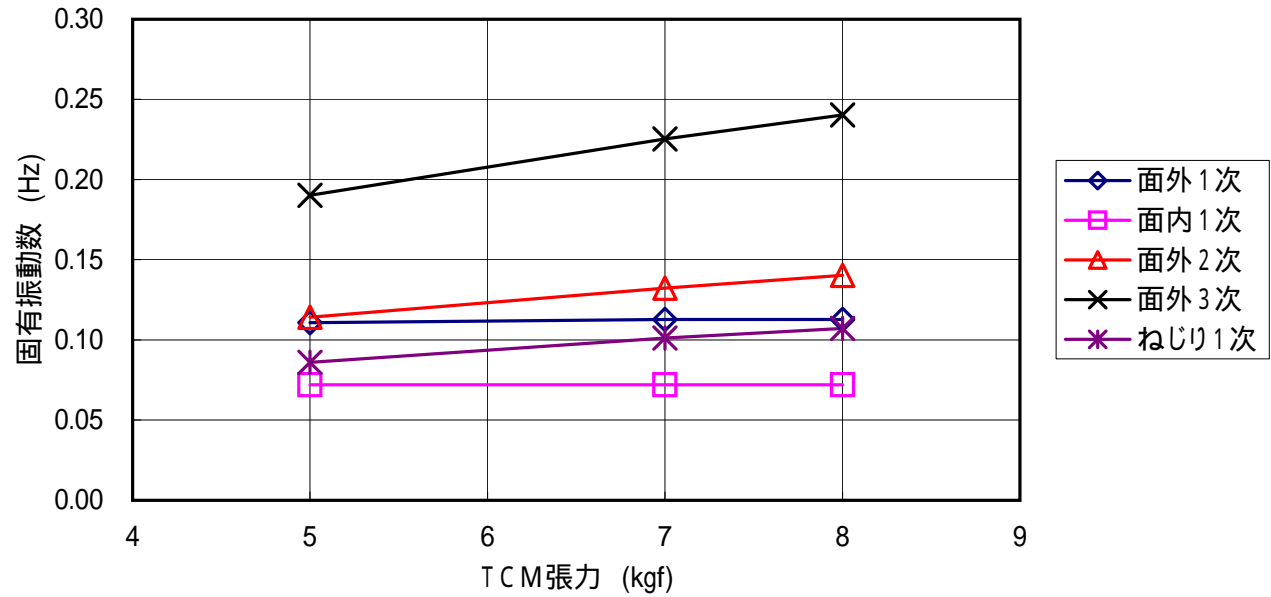
図2-6 TCM張力に対する固有振動数の変化

(注) CDR時点の解析結果を示す。衛星質量特性、面内1次モードの剛性を見直し前の解析結果であることから絶対値としては図2-5を参照のこと。

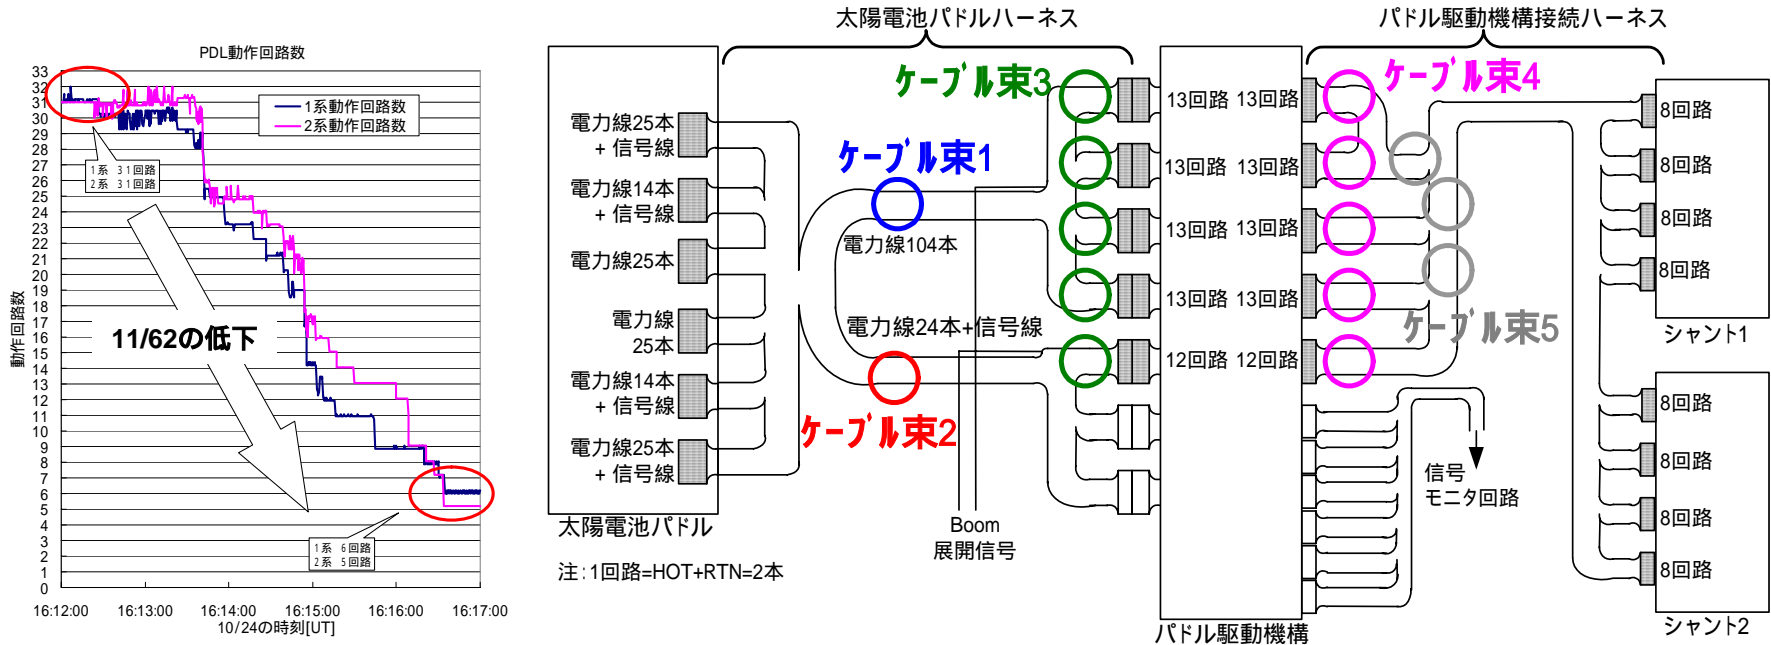
図2-7 ハーネスの結束単位と電力変動の一致性

約 6kW から約 1kW への発生電力低下では、太陽電池の動作回路数が 62 回路から 11 回路に減少したことになる。図 2-7 に示すとおり、太陽電池パドルハーネスの電力ライン 104 本のハーネス束(52 回路分)が開放 / 短絡をおこすという想定は、本事象とよく一致する。(詳細は調査 14-2-3: 2 章参照)

パドル駆動機構部温度が電力低下後に低下していることから、パドル駆動機構接続ハーネスが短絡した可能性は低い。また、図 2-7 に示すハーネス構成から、約 50 回路分にも損傷が及ぶ可能性は低いと考える。さらに、後述する発生シナリオで想定している多層断熱材 (MLI) の帯電 / 放電について、当該箇所は MLI を接地しており、低い温度で維持されているため、放電が発生しやすい環境条件となっていない。

残存回路	低下量	電力低下との 一致性
ケーブル束1の破断	12回路	12/62	
	11回路	11/62	
	10回路	10/62	
ケーブル束2の破断	50回路	50/62	×
	51回路	51/62	×
	52回路	52/62	×

残存回路	低下量	電力低下との 一致性
ケーブル束3の破断	11回路	11/62	
	12回路	12/62	
	26回路	26/62	×
	39回路	39/62	×

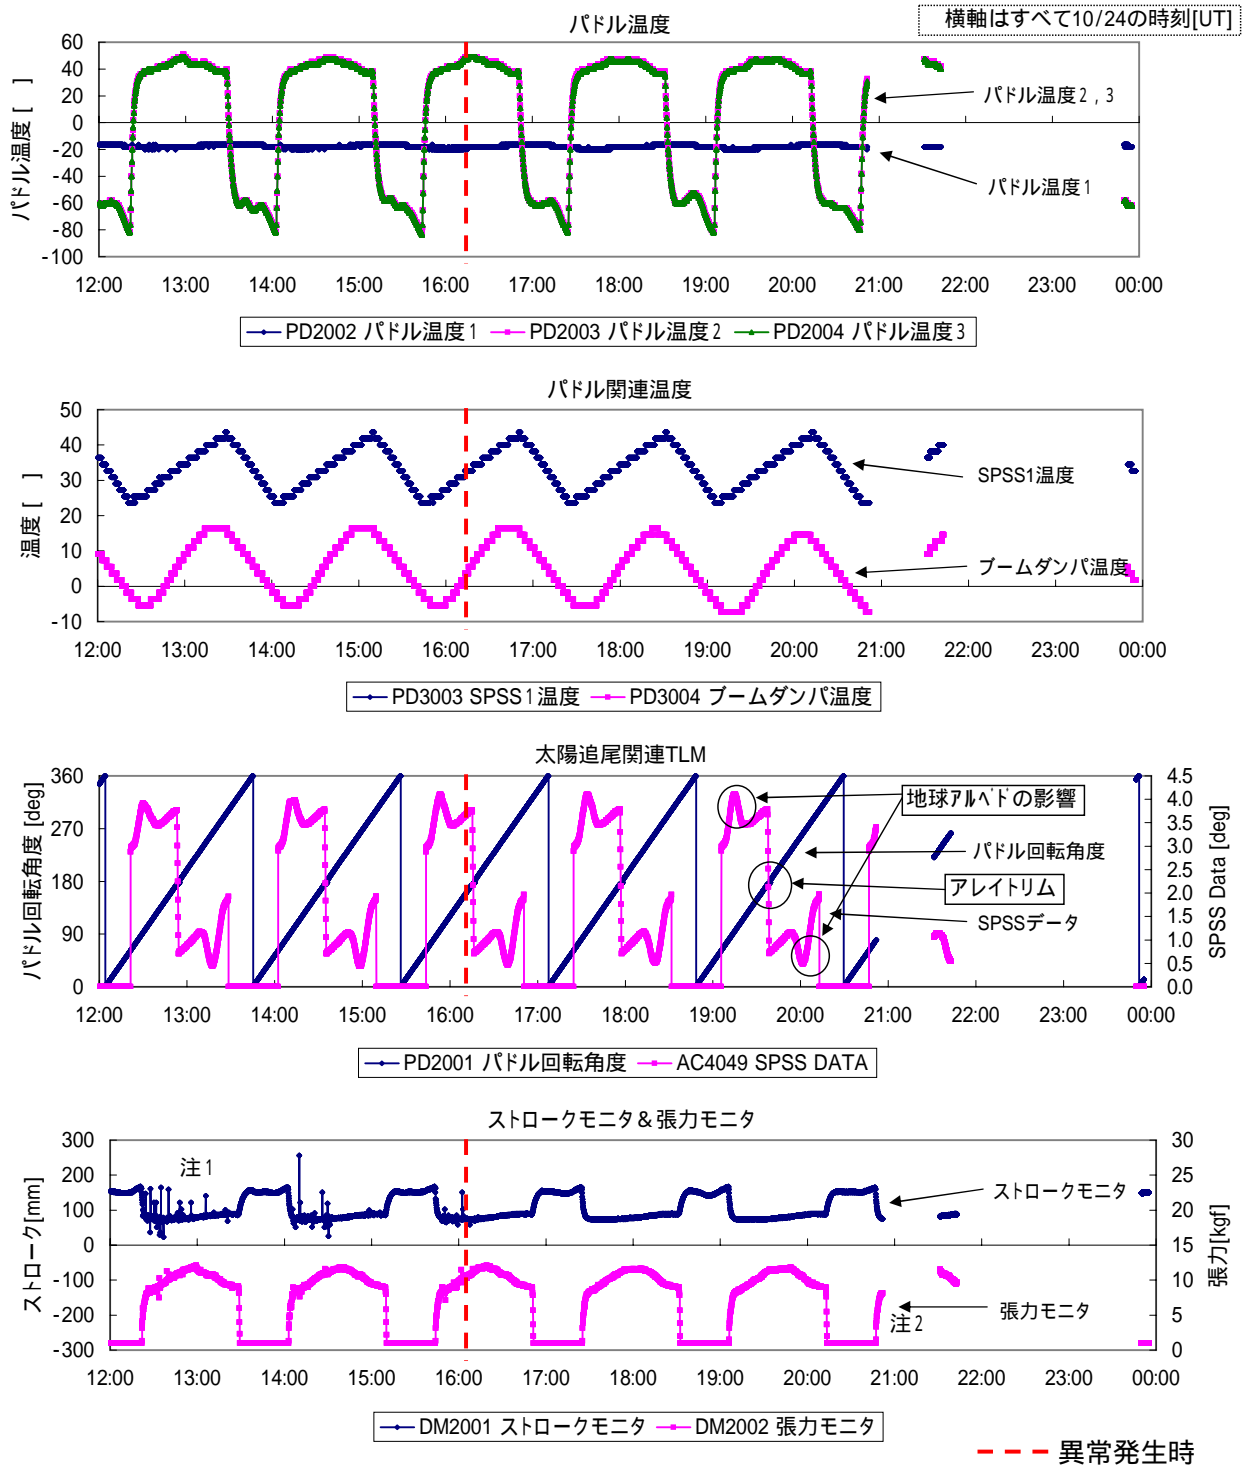
図2-8 太陽電池パドルの温度、追尾状態、ストローク&張力モニタ

約 6kW から約 1kW に発生電力が低下する前後において、太陽電池パドルの温度、ストロークモニタ、張力モニタ、加速度計等、太陽電池パドルの挙動を示す信号に異常は見られないことから(図 2-8)、小電力ハーネス束に異常が発生した可能性は低いと考える。

- 注1 発生電力低下後のストロークモニタのスパイクノイズの消滅は、シャント動作の停止による。
 注2 日陰における張力モニタの固定値出力は、歪みセンサー一部剥離による0点校正不良による。

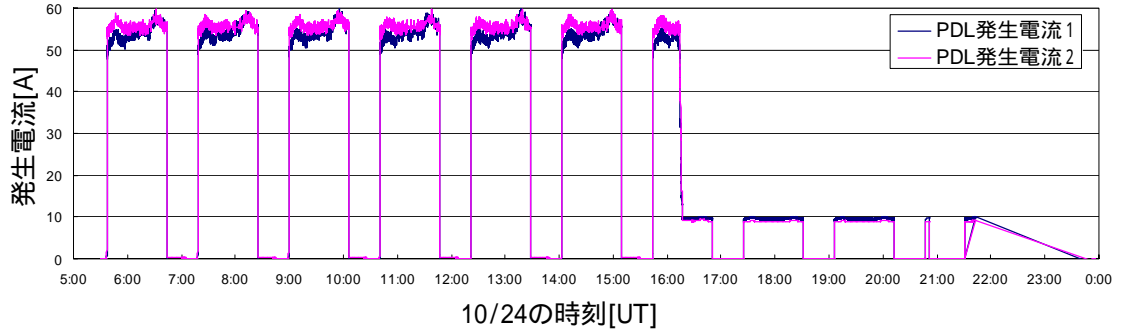
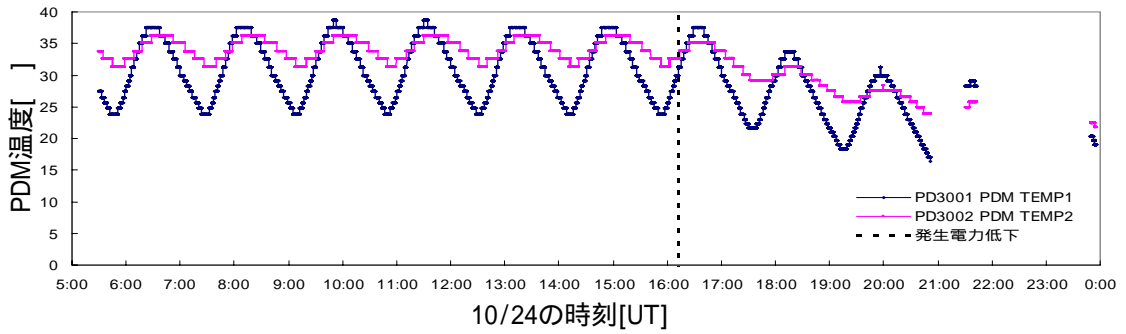
図2-9 発生電力低下に伴うパドル駆動機構の温度傾向

また、図 2-9 に示すとおり、電力低下発生後、パドル駆動機構の温度も低下していることから、パドル駆動機構内で短絡モードに至った可能性は低い。
