環境観測技術衛星(ADEOS-II)「みどり」運用異常に係る
原因究明の検討状況について

- 異常部位の推定 -

平成16年5月21日

独立行政法人
宇宙航空研究開発機構

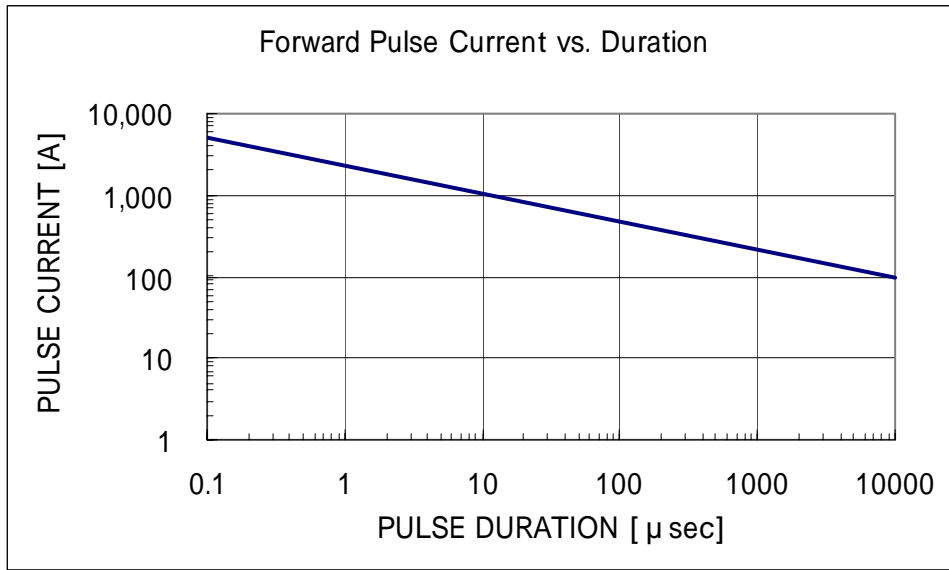
図 2-10 ブロッキングダイオードのサージ電流特性

ブロッキングダイオードのサージ電流特性は図 2-10 の通りであり、この電流値以下であれば故障には至らない。

上記値を越すサージ電流がブロッキングダイオードに流れた場合でも、使用しているブロッキングダイオードはメタロジカルボンディングで接合したタイプ(溶接タイプ)であるため、過大なサージ電流による故障モードとしては短絡モードであることから、今回の発生電力低下には至らない。
