環境観測技術衛星(ADEOS-II)「みどり II」運用異常に係る
原因究明の検討状況について

－関連事象の検討－

環境観測技術衛星(ADEOS-II)「みどりII」運用異常に係る
原因究明に関するこれまでの検討状況について(案)

平成16年5月19日

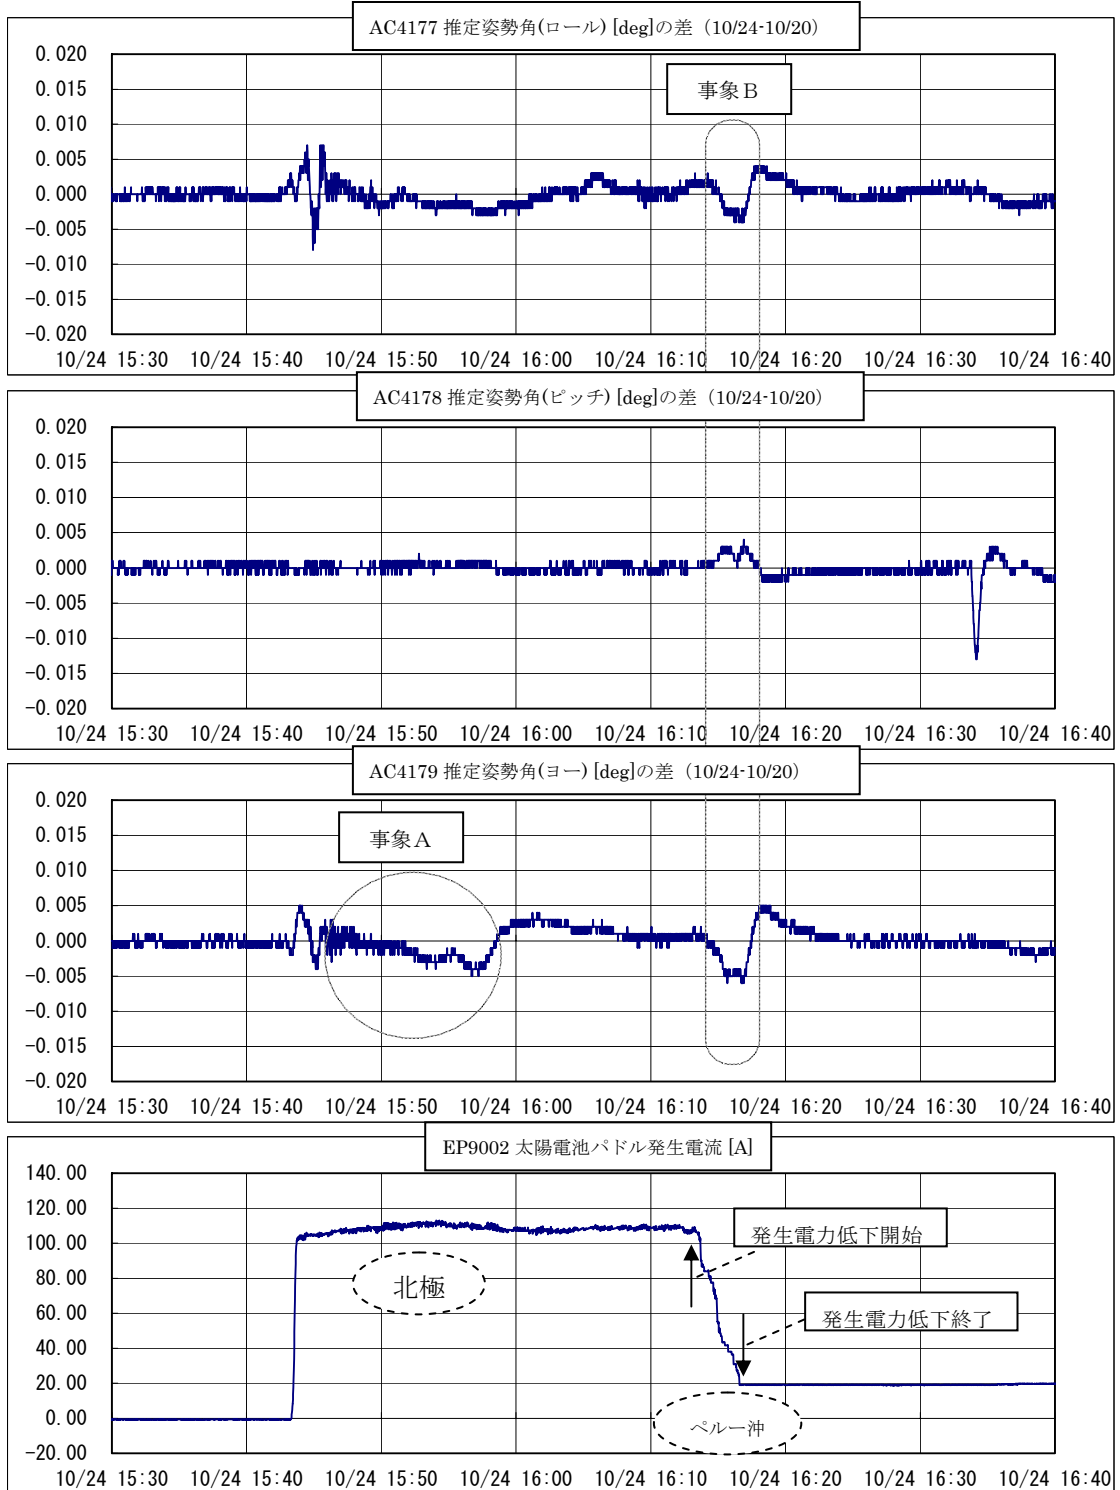
図 1-1 発生電力低下発生日と4日前の同一周回/同時刻における推定姿勢角の差

10 月 24 日の発生電力低下事象の発生時刻付近の姿勢について、1 回帰前(4 日前)のデータと比較した結果、16:00 頃の姿勢変動(以下、「事象 A」という)と発生電力低下中の姿勢変動(以下、「事象 B」という)の 2 つの事象が発生していることがわかった(図 1-1)。以下では、この 2 つの事象の検討結果について述べる。

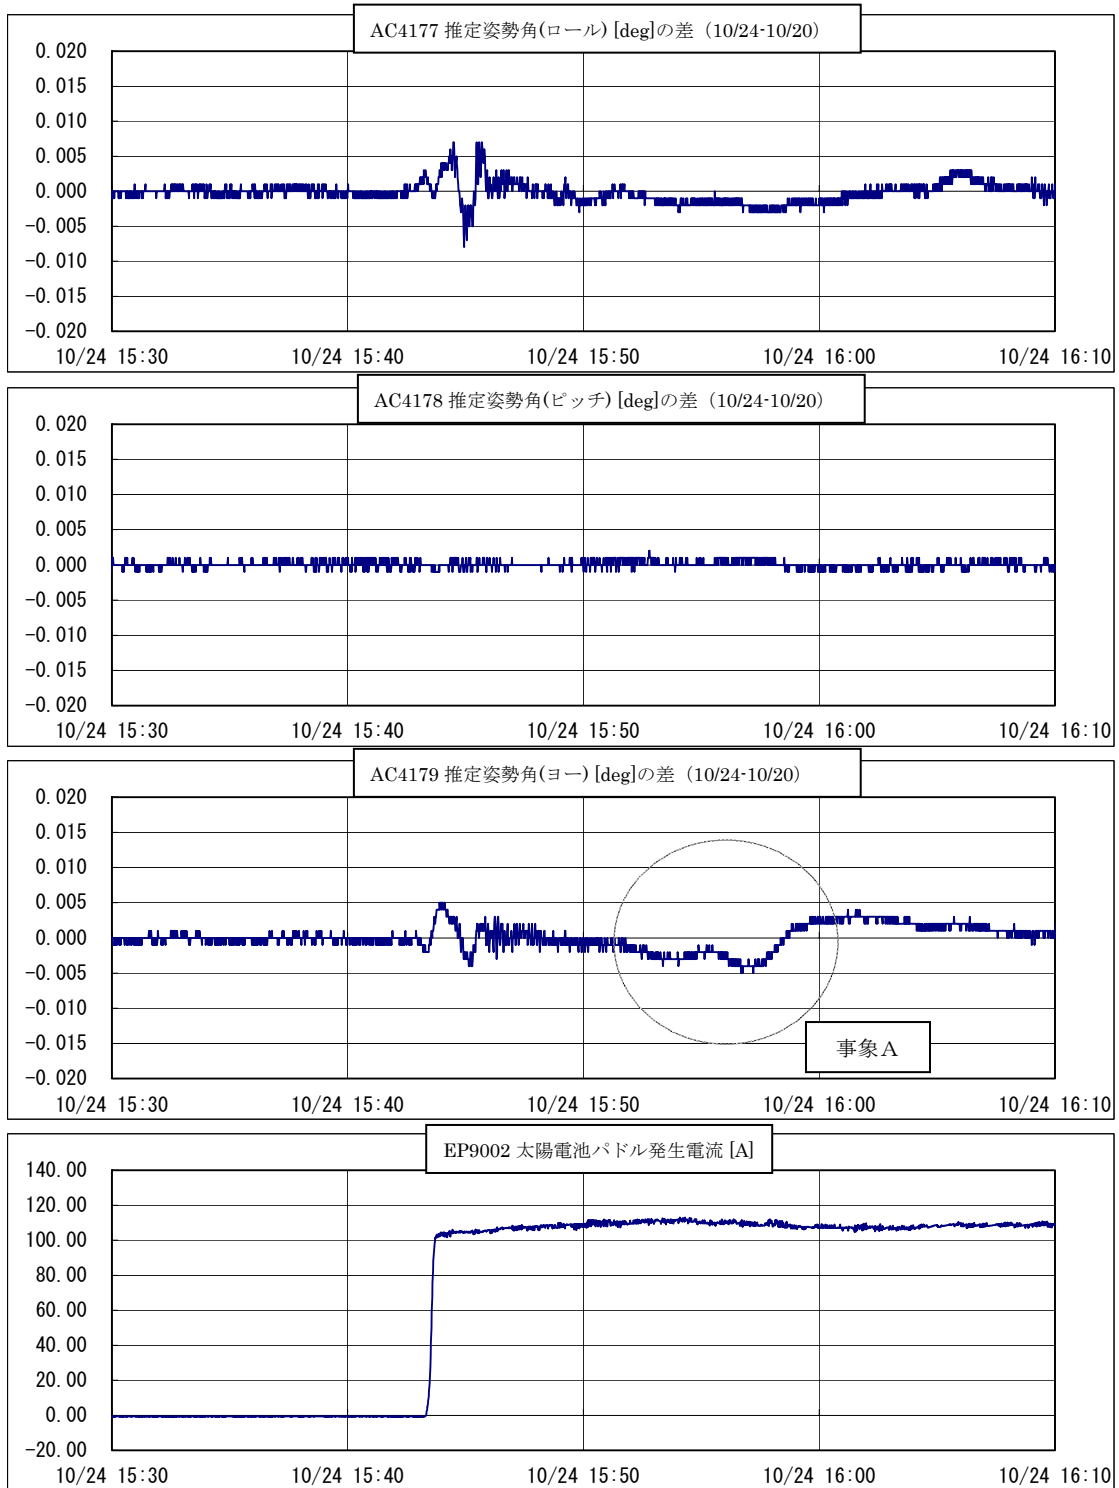
図 1-2 事象 A と4日前の同一周回/同時刻における推定姿勢角の差

10 月 24 日 15:45~15:57 の日陰明け直後に 1 回帰(4 日)前の同一時刻と比較して、推定姿勢角についてはヨー軸まわりに約 -0.004 度、またヨー軸まわりの蓄積角運動量には約 -4Nms の変化が生じている(姿勢角の差、蓄積角運動量の差、姿勢角の定義をそれぞれ図 1-2、図 1-3、図 1-4 に示す)。

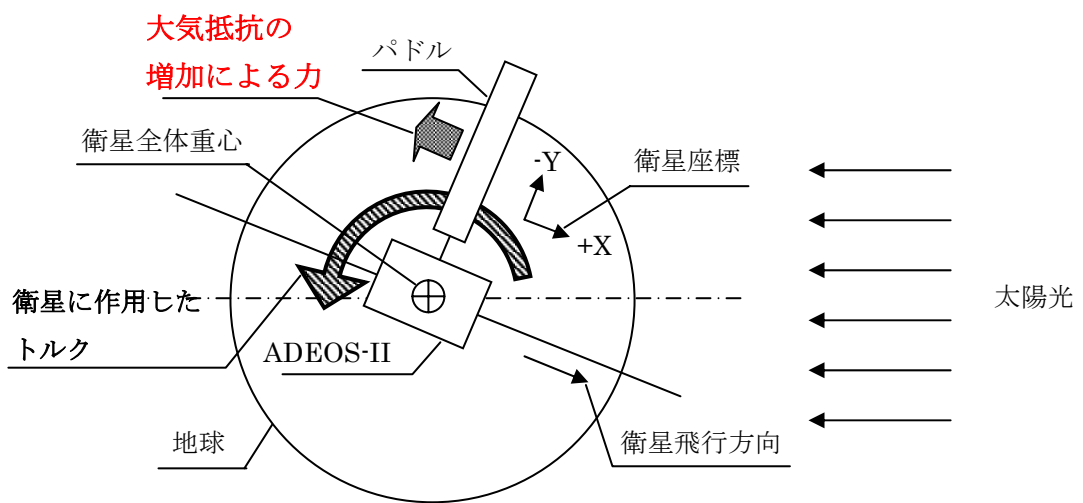
図 1-5 事象 A 発生時における衛星に作用した力と姿勢の関係図(概念図)

この姿勢変動の原因については、以下の理由から、磁気嵐による地磁気の急激な変化により、北極上空の大気抵抗が突発的に増加し、太陽電池パドルに作用するヨー軸トルクが増大したためと推定する(概念図を図 1-5 に示す)。

- (a)姿勢変動が大気抵抗の増加によるものと仮定した場合、姿勢データから推定した外乱トルクと、10 月 24 日の北極域の磁気情報、空力外乱モデルを用いて算出した大気抵抗による外乱トルクの数値がほぼ整合すること。
- (b)事象 A と比較して、レベルは小さいが、地磁気活動の急激な変化に伴い、角運動量が突発的に増加する事象が、10 月 24 日以前にも、数

回観測されていること。

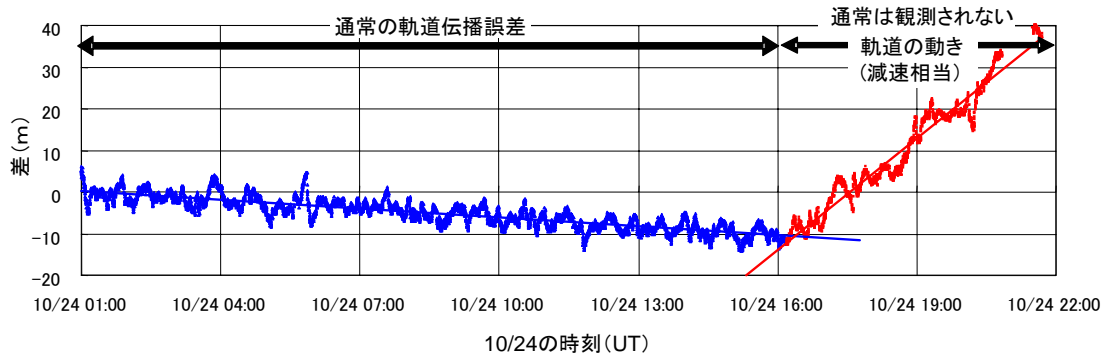
図1-6 軌道の変化

発生電力低下時(16:13~16:17)に、ロール/ピッチ/ヨーの3軸全ての姿勢角で、1回帰前の姿勢と比べて僅かながら変動が生じている。

また、同時期に、軌道においても高度が低下する現象が発生している。(図 1-6)

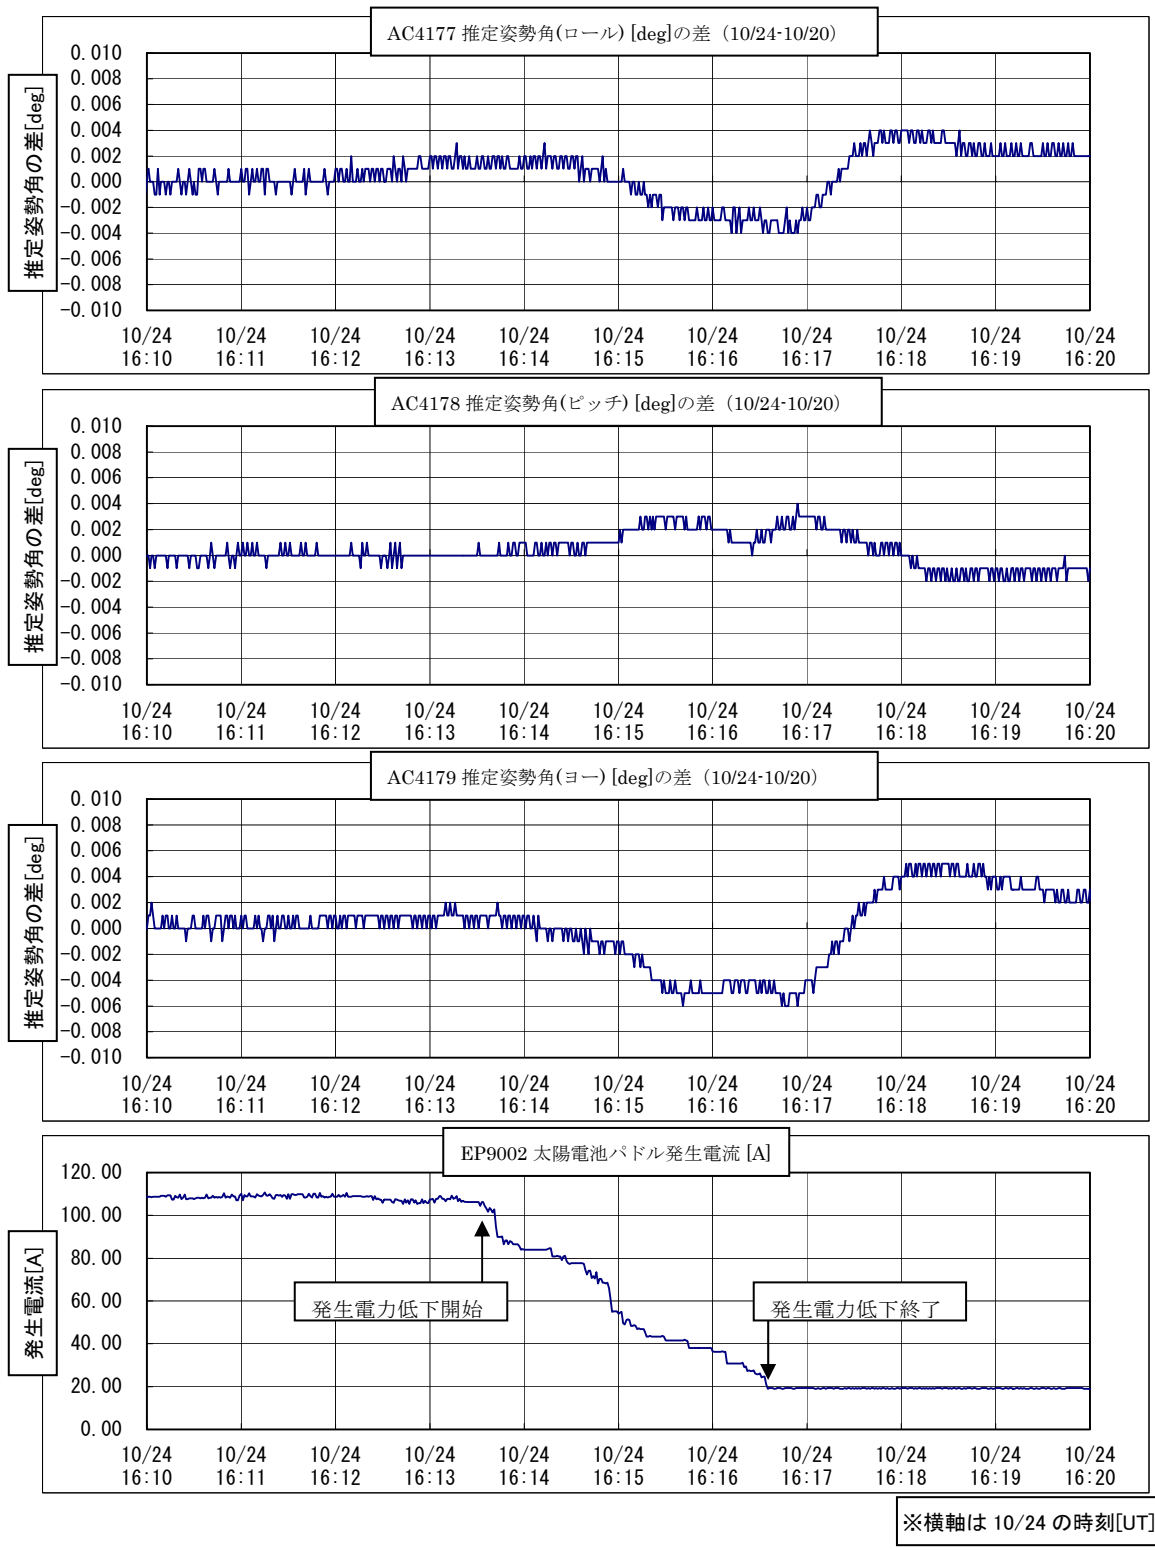
図 1-7 事象 B と4日前の同一周回/同時刻における推定姿勢角の差

発生電力低下時に発生している、①太陽電池パドルのアレイトリム動作、②GLIチルト動作、③IOCSアンテナ駆動動作による擾乱量を差し引いた結果、姿勢変動量は、ロール/ピッチ/ヨーそれぞれに、 -0.004° / $+0.003^{\circ}$ / -0.005° 程度であり、 -1.0Nms / $+0.6\text{Nms}$ / -2.0Nms 程度の角運動量が蓄積されている。(図 1-7、図 1-8)

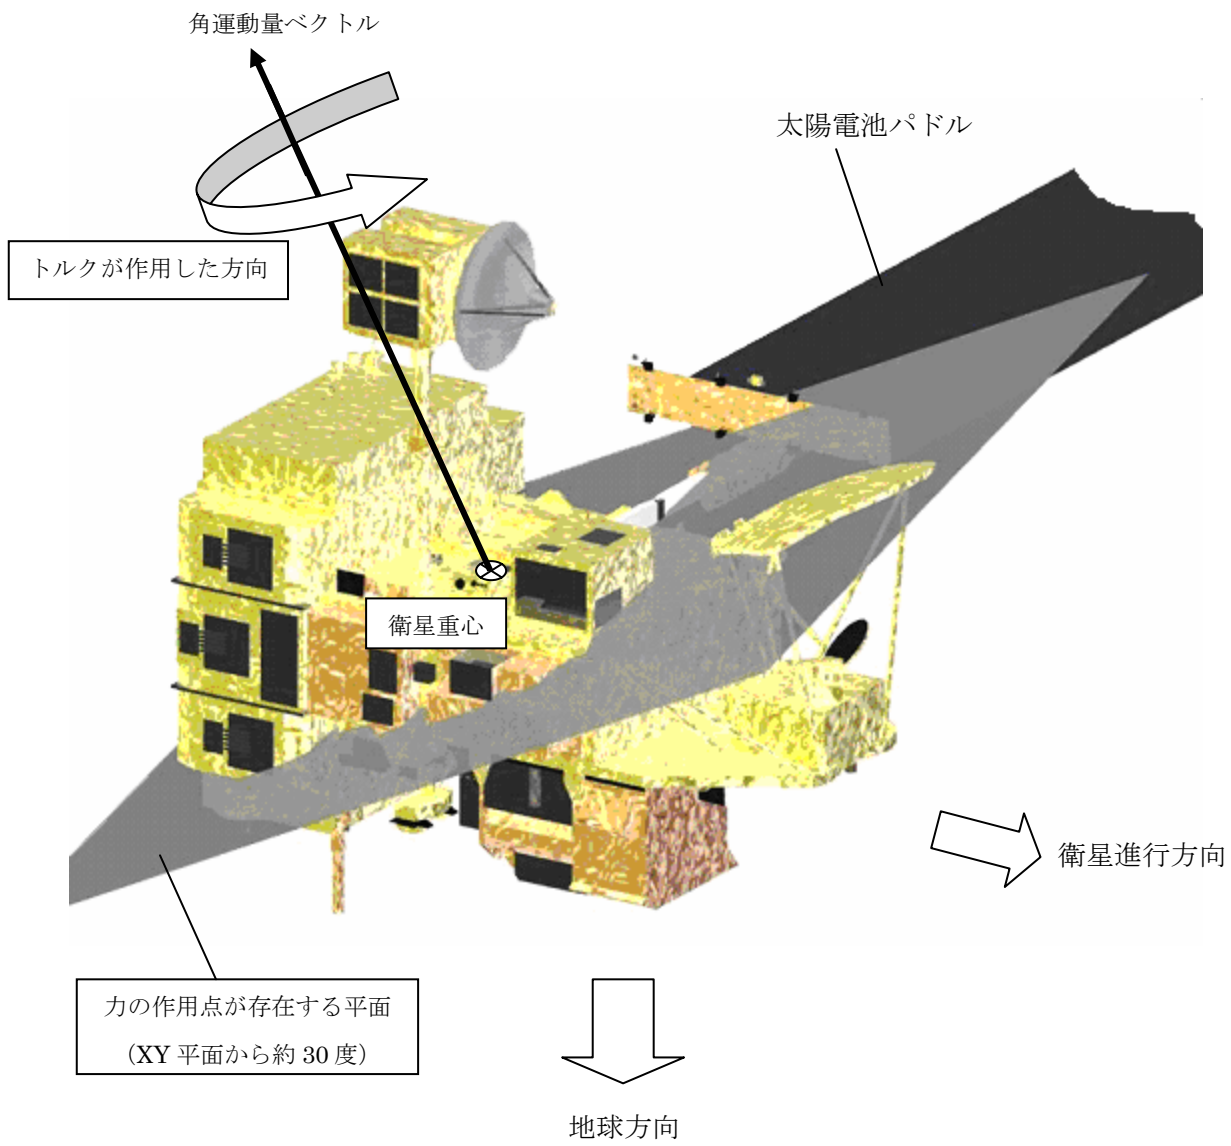
図 1-9 力の作用点が存在する範囲

蓄積された角運動量は何らかの力により発生したと仮定し、力積の作用点が存在する範囲を求めた結果を図 1-9 に示す。ただし、角運動量の推定誤差を考慮すると、力積の作用点を含む平面は、 $\pm 7^{\circ}$ 程度の誤差がある。

また、FTA で絞り込まれている部位と、力積の作用点を含む平面との交点を考慮すると、PDL ブームからブランケットの一部の範囲に限られる。

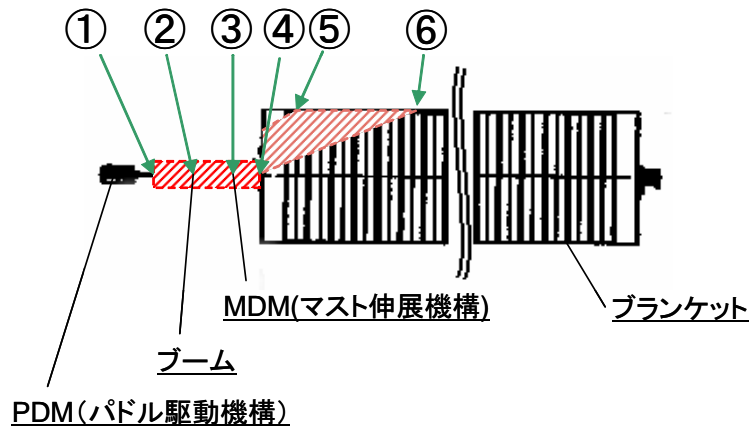
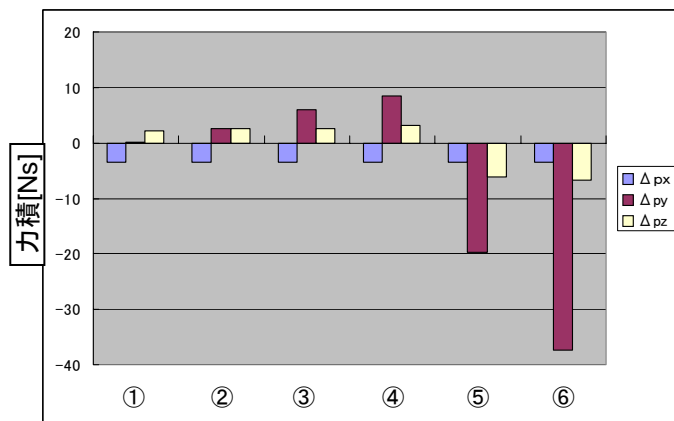
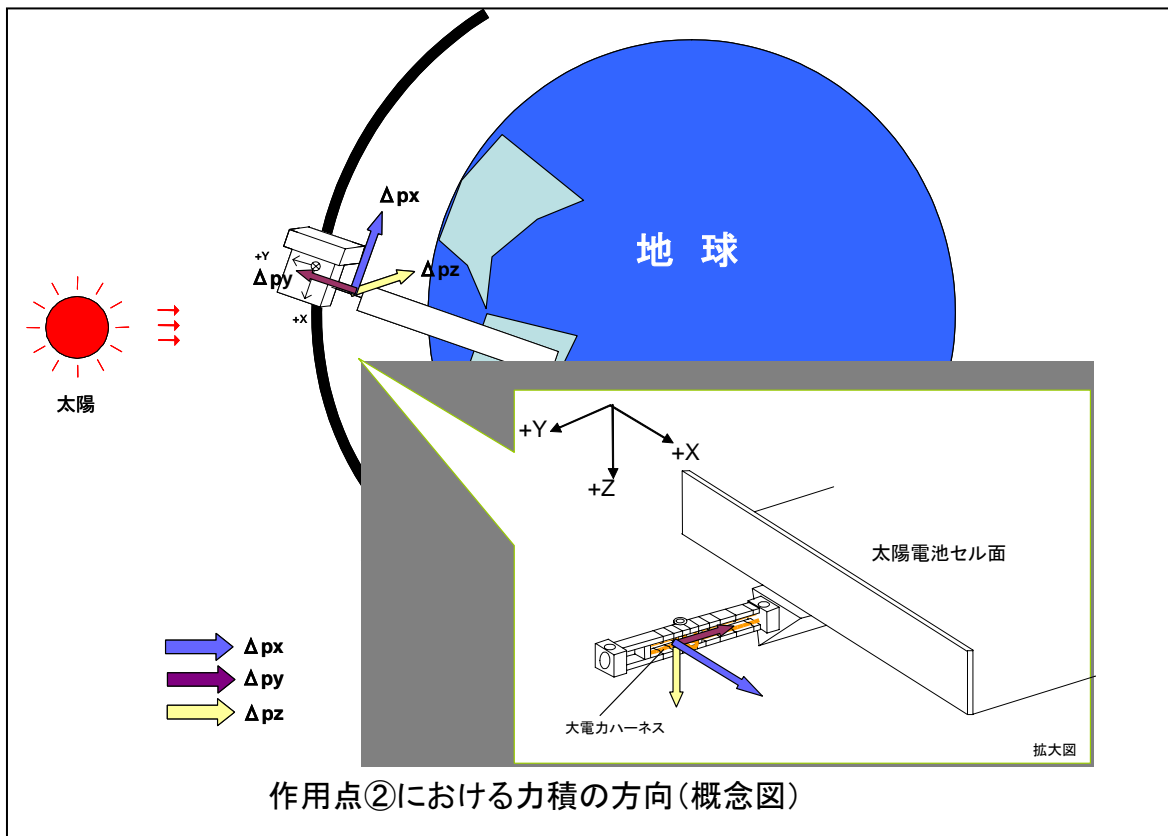
図1-10 FTAを考慮した作用点範囲と推定作用力

事象 B 発生時に軌道データが変化していることを合わせて考慮し、事象 B と軌道の変化が同一原因によるものとしてロール軸方向の力積を軌道変化から求めると他の2軸(ピッチ、ヨー)の作用力も推定できる。

図 1-10 に、FTA を考慮した作用点範囲と推定作用力を示す。

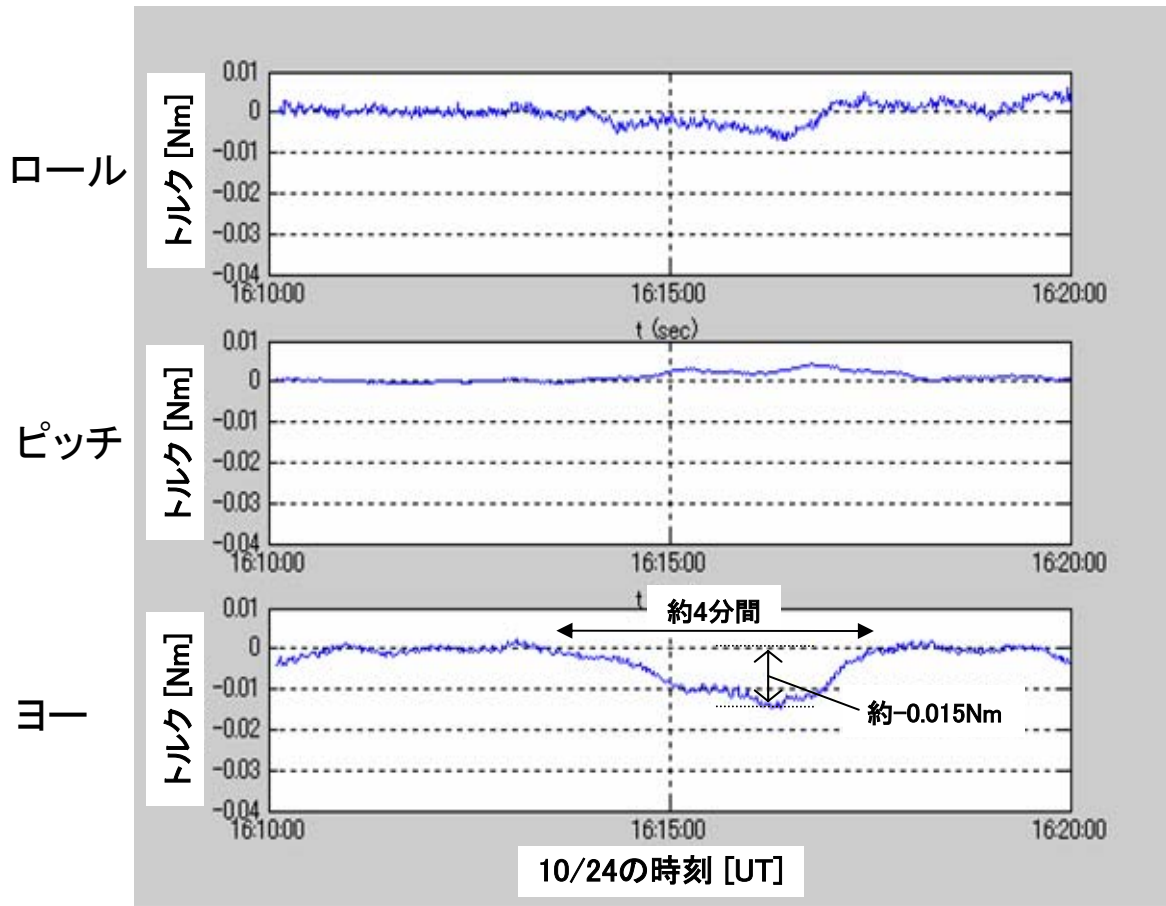
図1-11 推定波形

衛星には約4分間トルクが作用している。トルクは発生電力低下終了時刻の付近でピークとなり、その後約1分程度かけて「0」に戻っている。

仮説2-1及び仮説2-2のシナリオにおける、ブーム・ハーネス104本の焼損時に発生したガスの噴出が、今回の姿勢変動(事象B)の原因であると推定し、その仮説の妥当性について検討を行った。

ハーネスを高温加熱して得られた発生ガスの平均分子量及び質量減少率を用いて、事象Bを発生しうるハーネス(104本分)の長さを概算した結果、3cm～11cm程度となった。多数回路波及試験等の結果から、この程度のハーネス長が損傷をうける可能性は高く、発生電力低下時に、ハーネス被覆材がガス化して宇宙空間へ噴出し、衛星に力が作用したというシナリオは十分有り得ると考える。

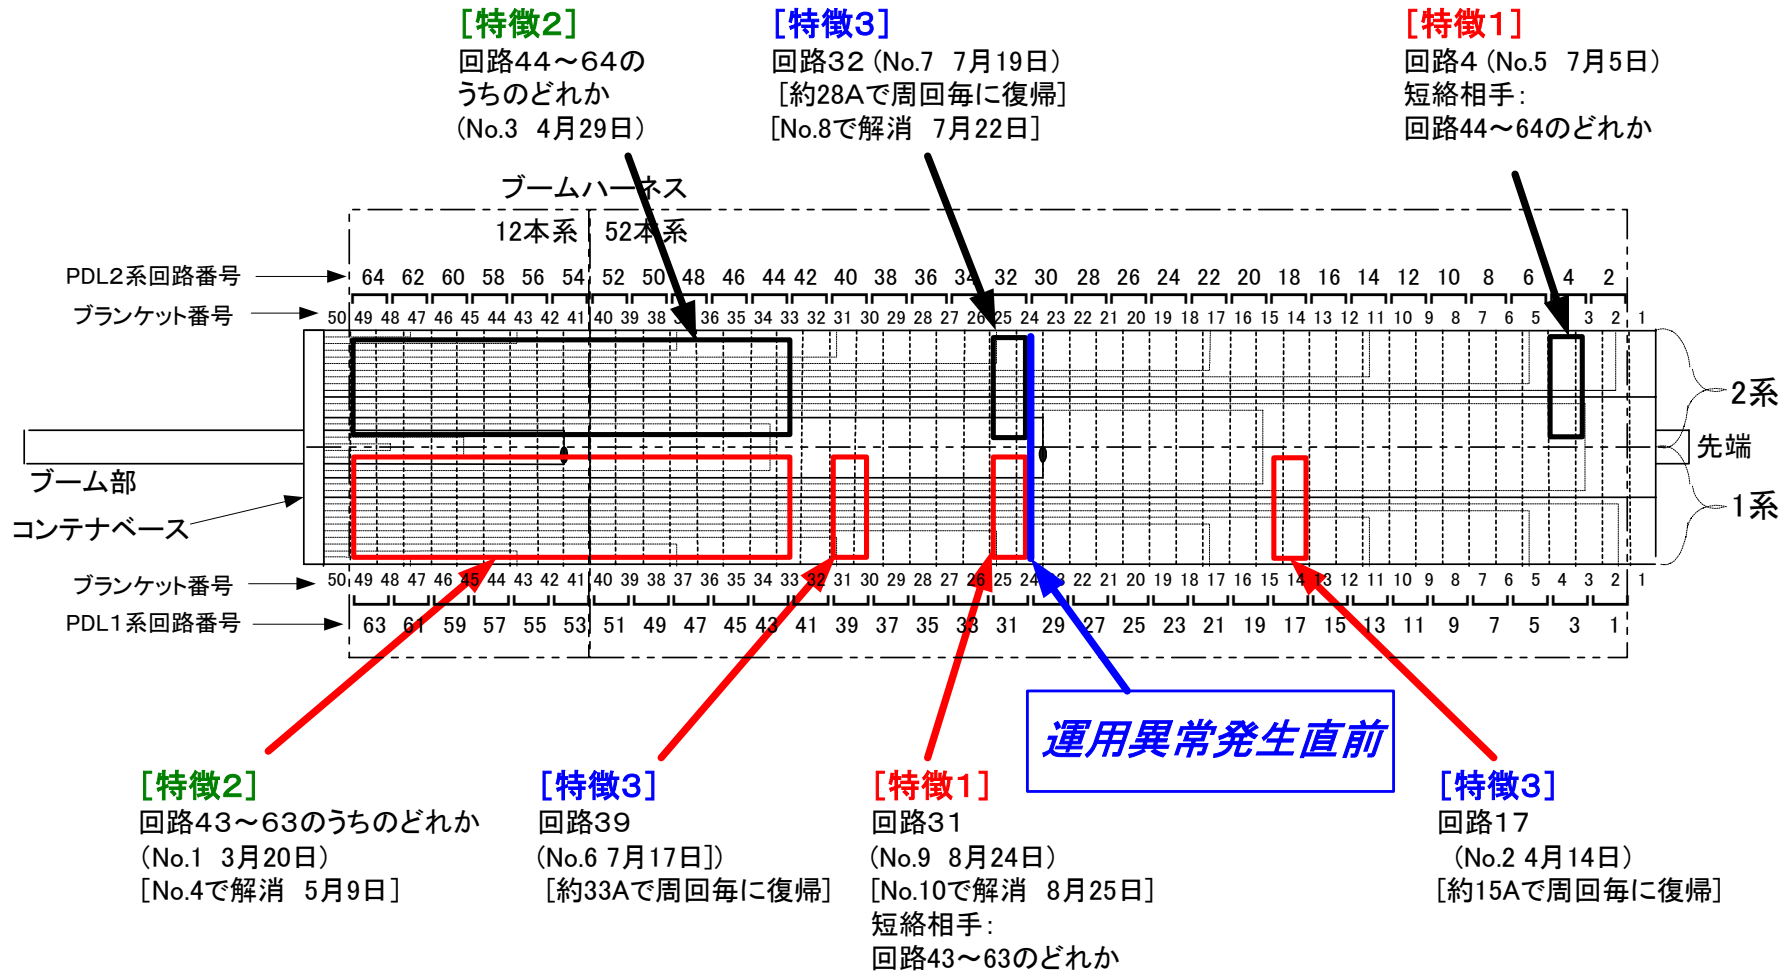
図2-1 100W単位の発生電力変動発生回路一覧

みどりⅡでは、平成14年12月の打上げから約3ヶ月経過した平成15年3月20日に約100Wの電力低下が発生して以来、図2-1に示す7回路上で3回の解消を含め合計10回の100W単位の発生電力変動が発生している。

※本図は、パドル上の不具合と仮定した場合の図であり、不具合発生箇所をパドル上と限定している訳ではない。

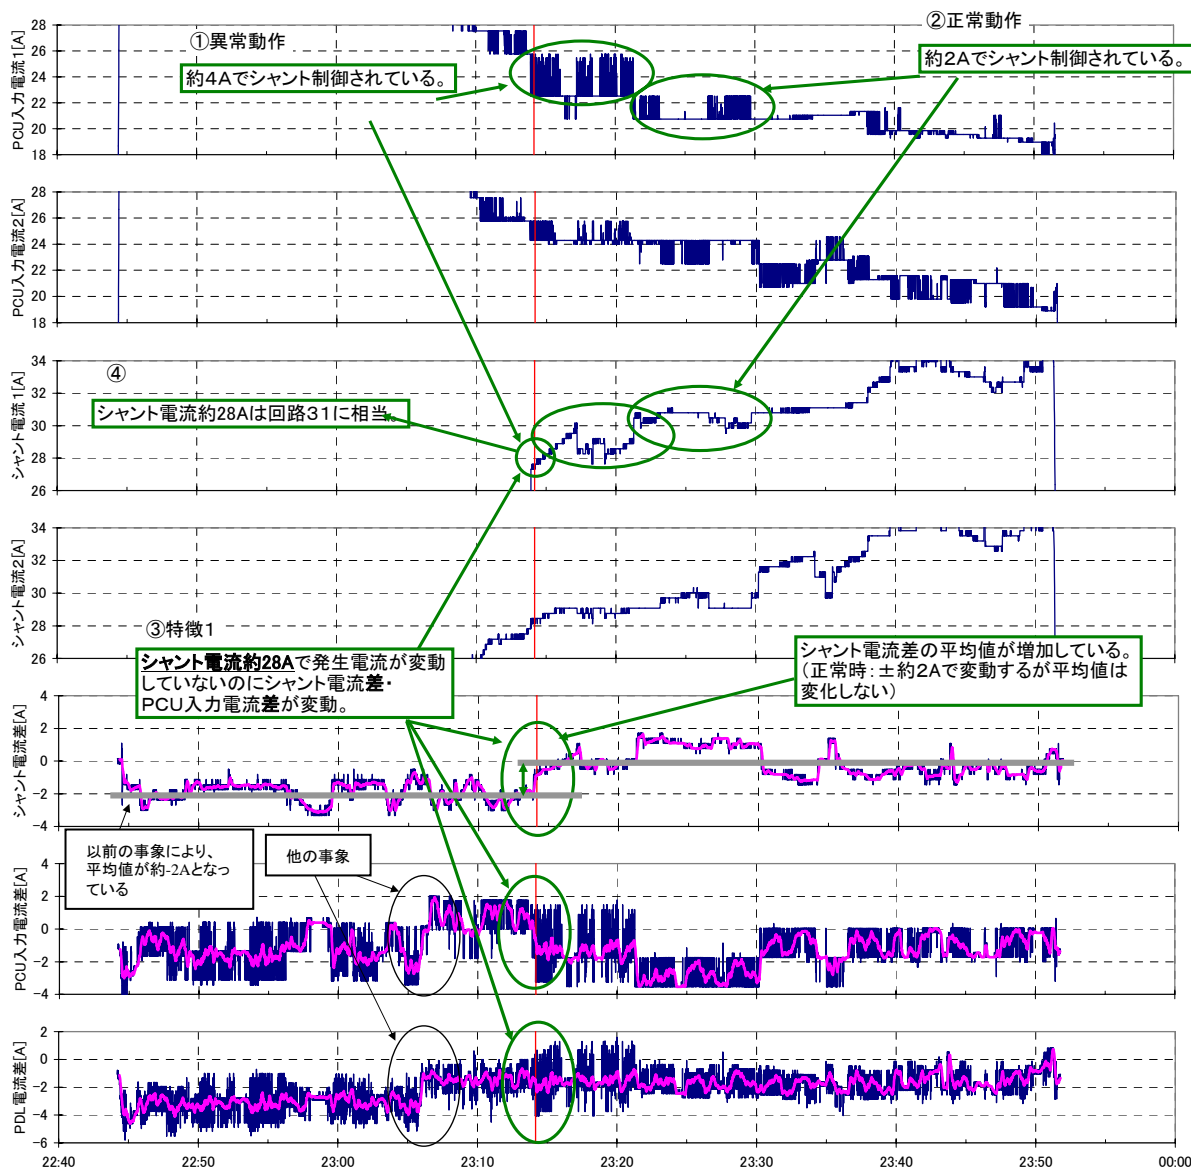
図2-2 特徴1:シャント動作時の2回路分の電流動作

特徴1 シャント動作時の2回路分の電流動作(図2-2)

100W 単位の発生電力変動のうち、「特徴 1」(シャント動作時の 2 回路分の電流動作)と分類した 2 つの事象は、1 回路に 2 回路分の電流が流れることによって発生している。この事象の具体的な発生部位は特定できていないが、太陽電池パドルハーネスより上流で発生していたとすると、小電力ハーネス束内の 1 回路分の発生電流が、大電力ハーネス束内の回路を流れている可能性がある。この効果と温度解析誤差を合わせると、大電力ハーネス束中心の温度が最高 255℃程度に到達していた可能性があり、100W 単位の発生電力変動が運用異常を促進した可能性は否定できない。

← 4Aの動作が確認できるため、『推定メカニズム2』のシャントトランジスタの故障は考えられない

よって、8月24日の事象は「HOT-HOT間の短絡」が要因であると考えられる。

8月24日
太陽電池PDL-1系
回路31

※ 8月25日に解消

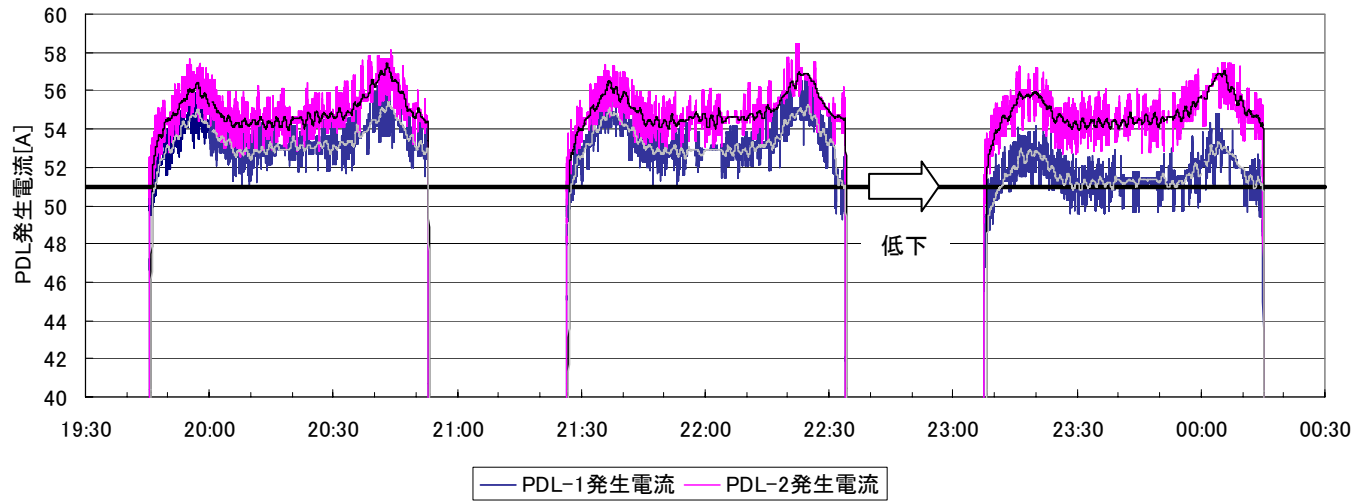
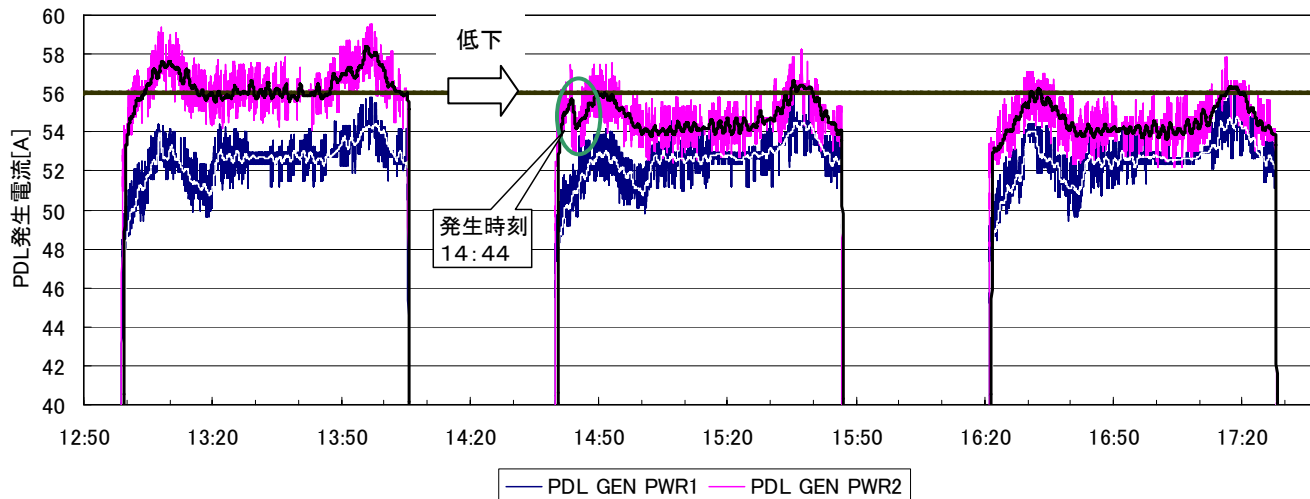
図2-3 特徴2:日照中全領域で発生電流低下

特徴2 日照全期間における発生電力の低下(図2-3)

3月20日～太陽電池PDL-1系 回路43～63 (→ 5月9日に解消)

4月29日～太陽電池PDL-2系 回路44～64

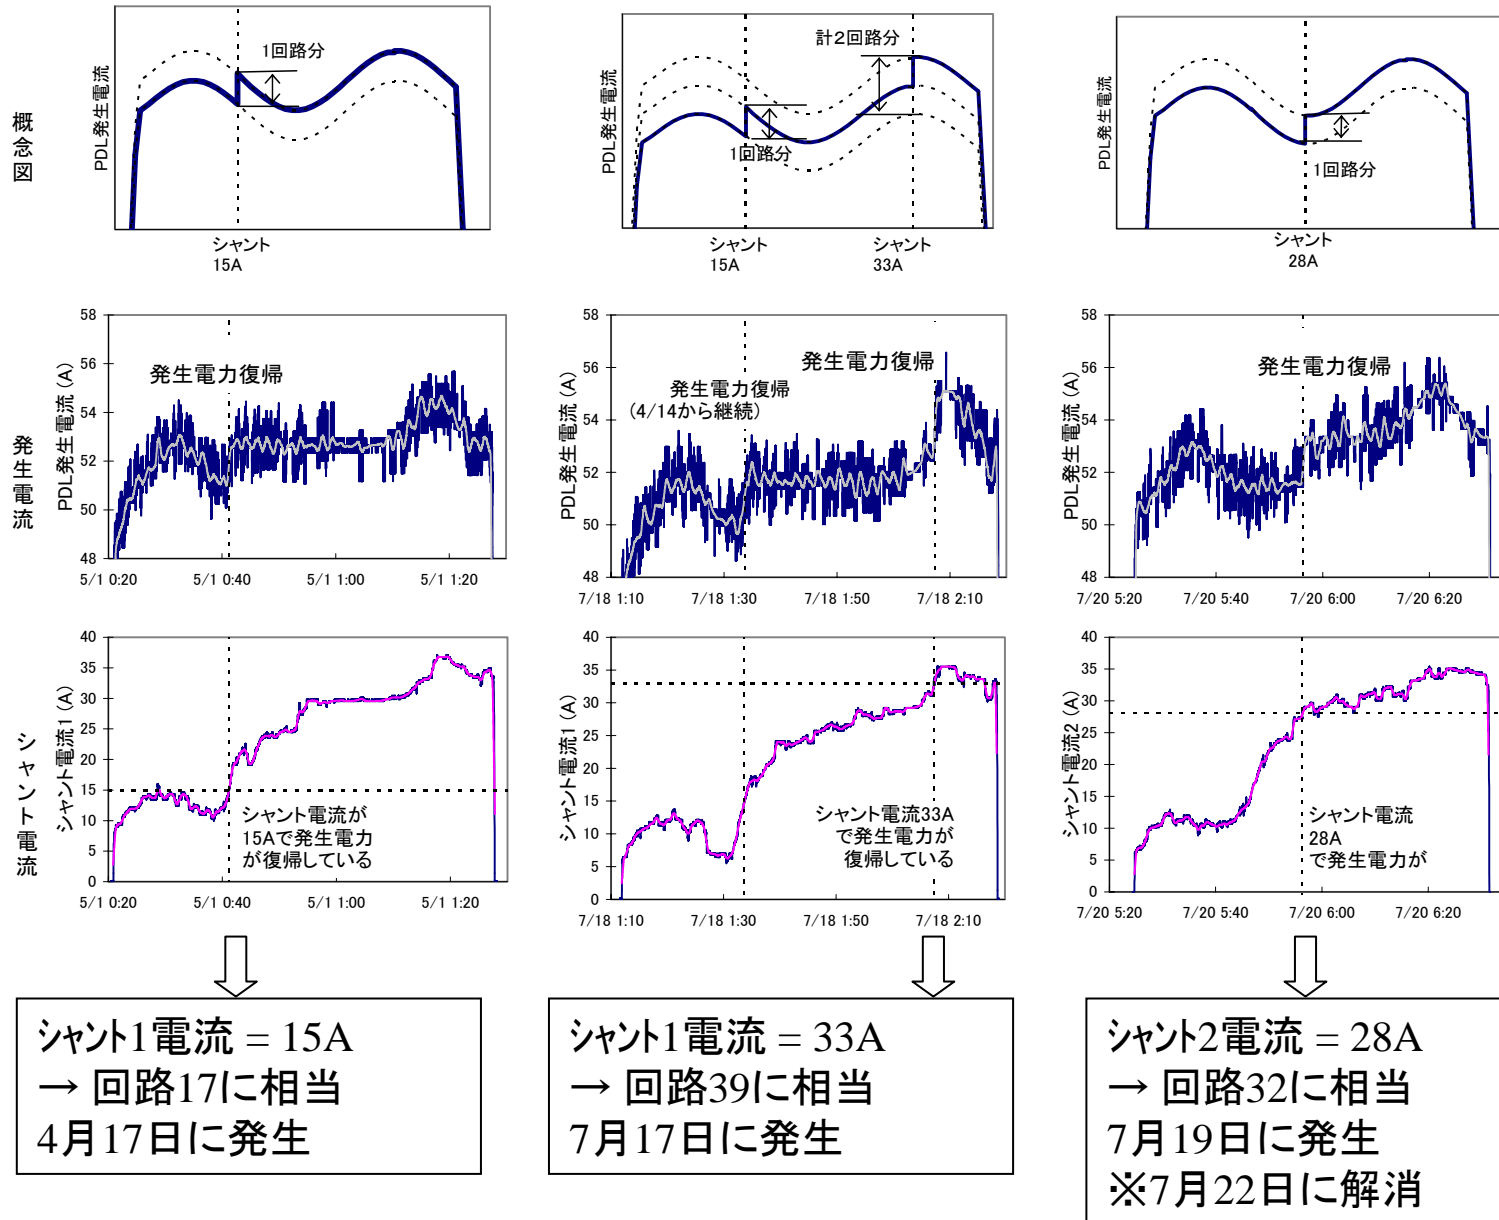
図2-4 特徴3:日陰明けに低下していた発生電力の日照中の復帰

特徴3 日陰明けに低下していた発生電力の日照中の復帰(図2-4)
(なお、7月19～22日では、特徴3に加え蓄積角運動量及び特定のテレメトリに変動が発生している。図2-5)

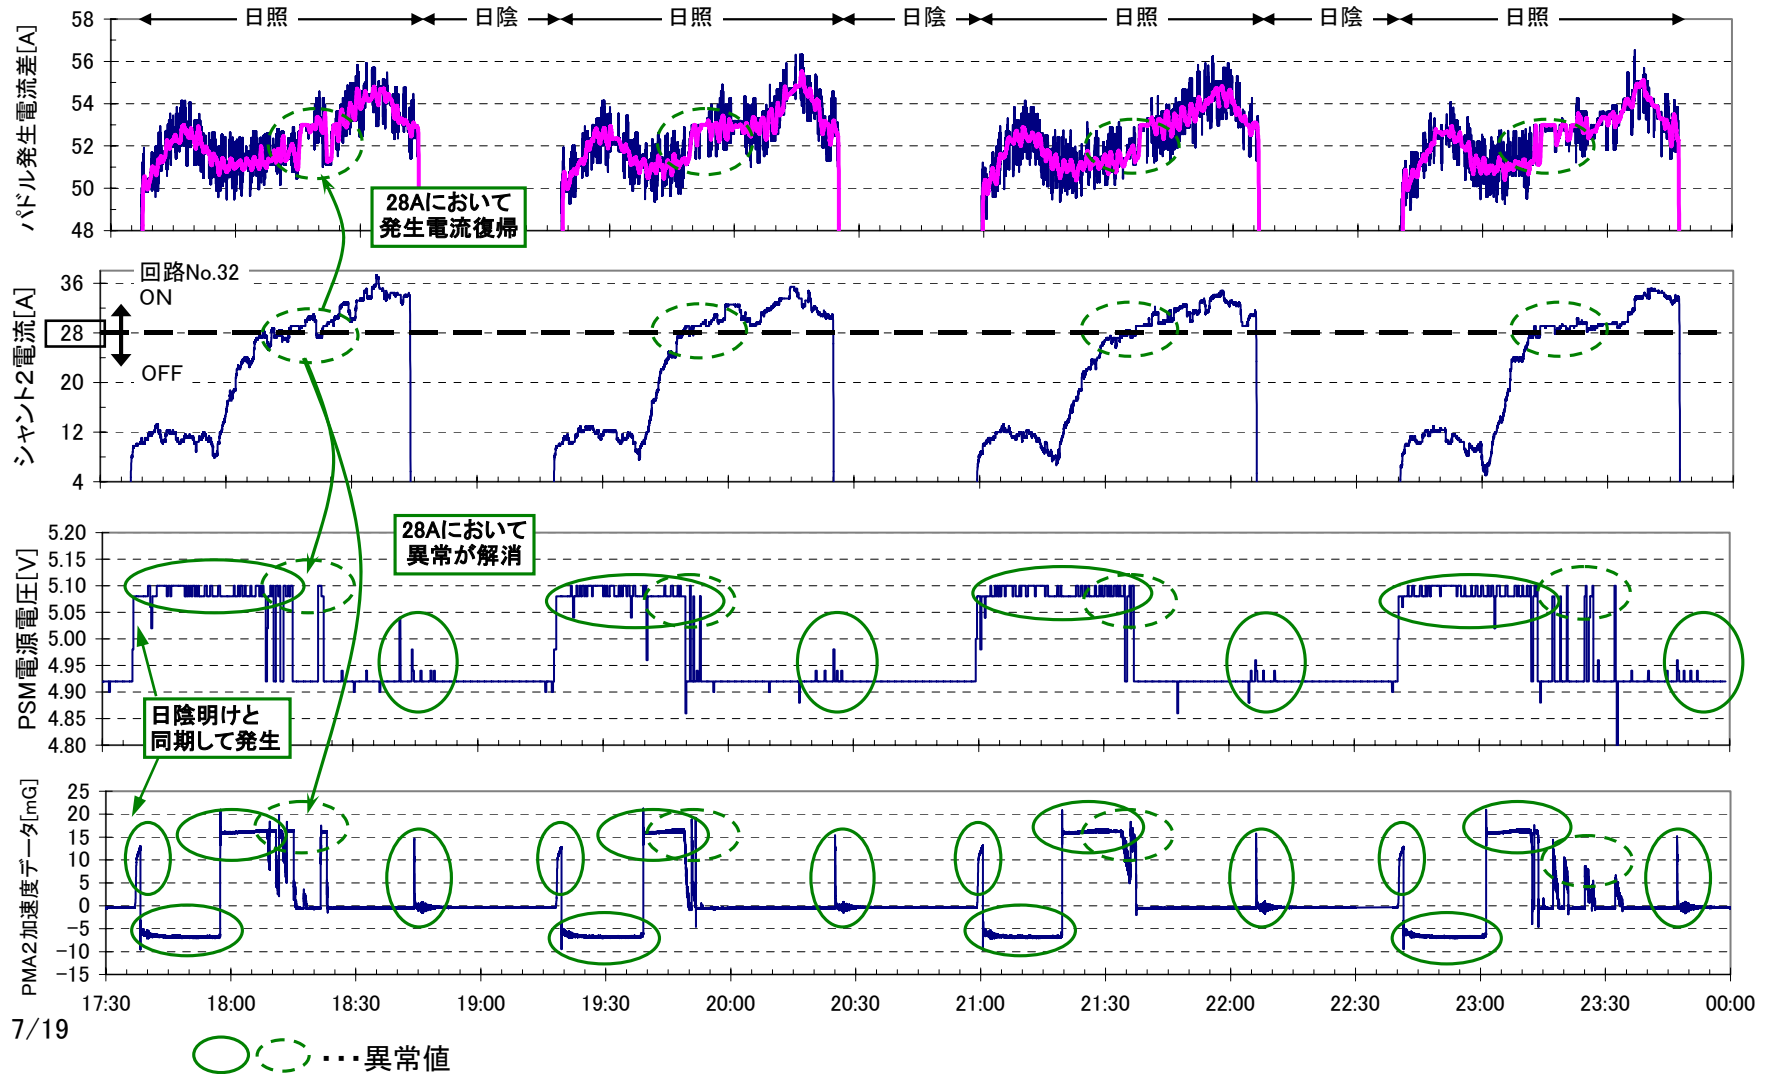
図2-5 特定テレメトリ等の異常を伴う特徴3(7月19日~22日)

7月19日~22日の特徴3は、特定テレメトリ等の異常が連動して発生している。

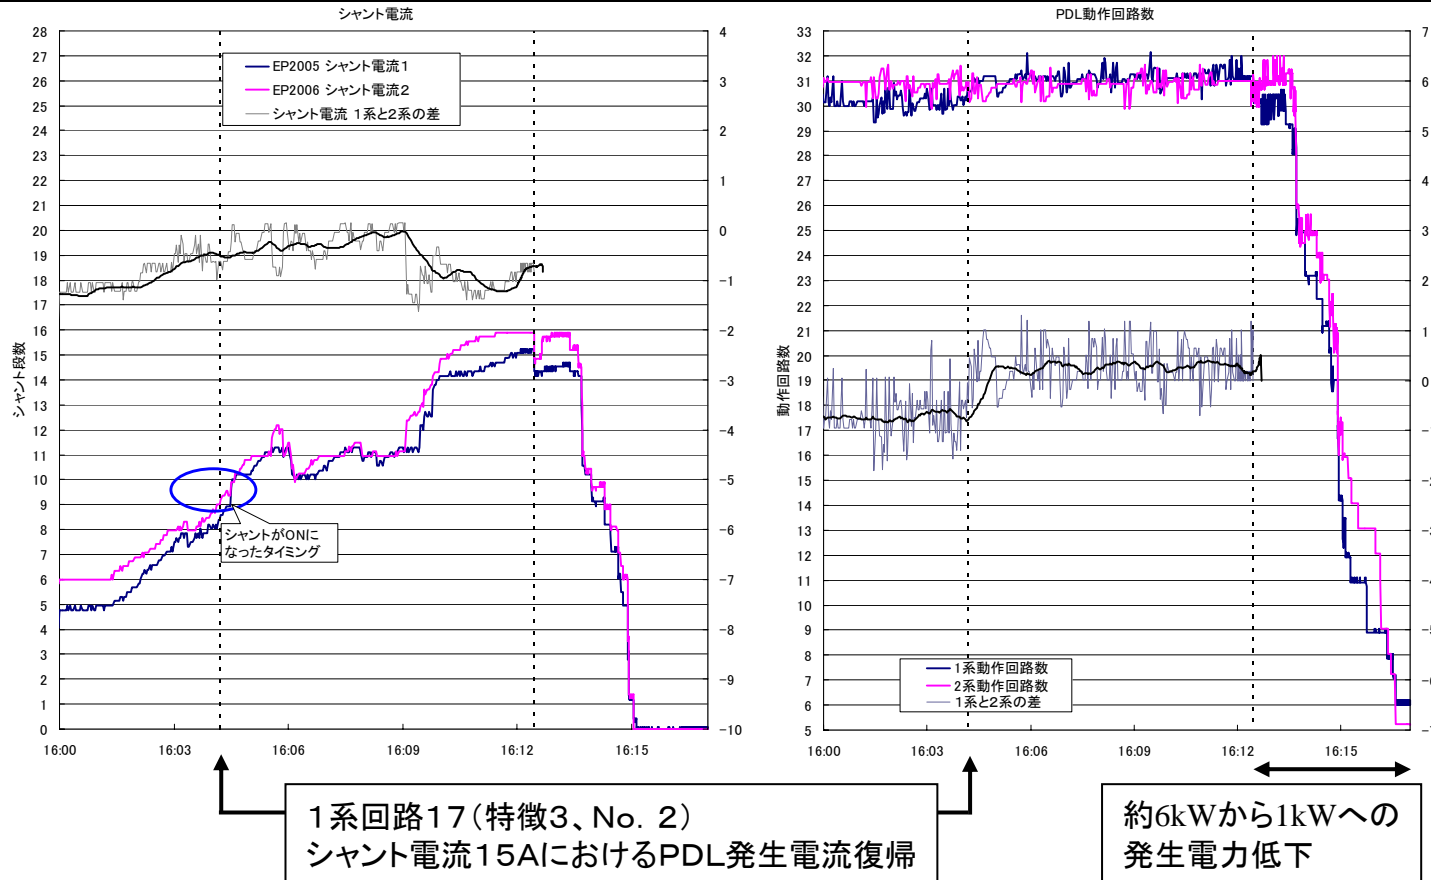
図2-6 運用異常に至る発生電力変動の残存回路

打上げ以降の発生電力トレンド解析により、図 2-6 に示すように運用異常発生直前には、2 回路分が発生電力低下しており、62 回路 (1 系 31 回路 + 2 系 31 回路) が動作していたことが確認されている。この直前に低下していた 2 回路のうち 1 回路は、電力線 12 回路分の小電力ハーネス束を通過していた可能性があり、図 2-7 に示すように運用直後の残存回路数が 11 回路であることに符合する。よって、調査 14-2-1:2. (6) 項で述べたように運用異常の原因を「電力線 104 本の大電力ハーネスの全損」とすると、事象がよく説明できる。なお、上記のように『約 6kW から約 1kW への発生電力低下』は、正確には『62(回路)分から 11(回路)分への発生電力低下』である。

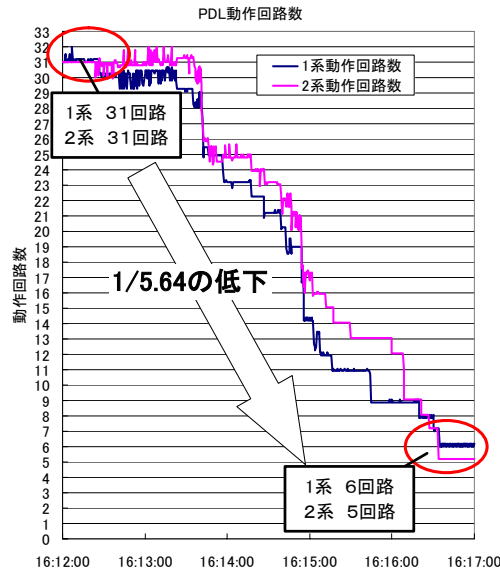
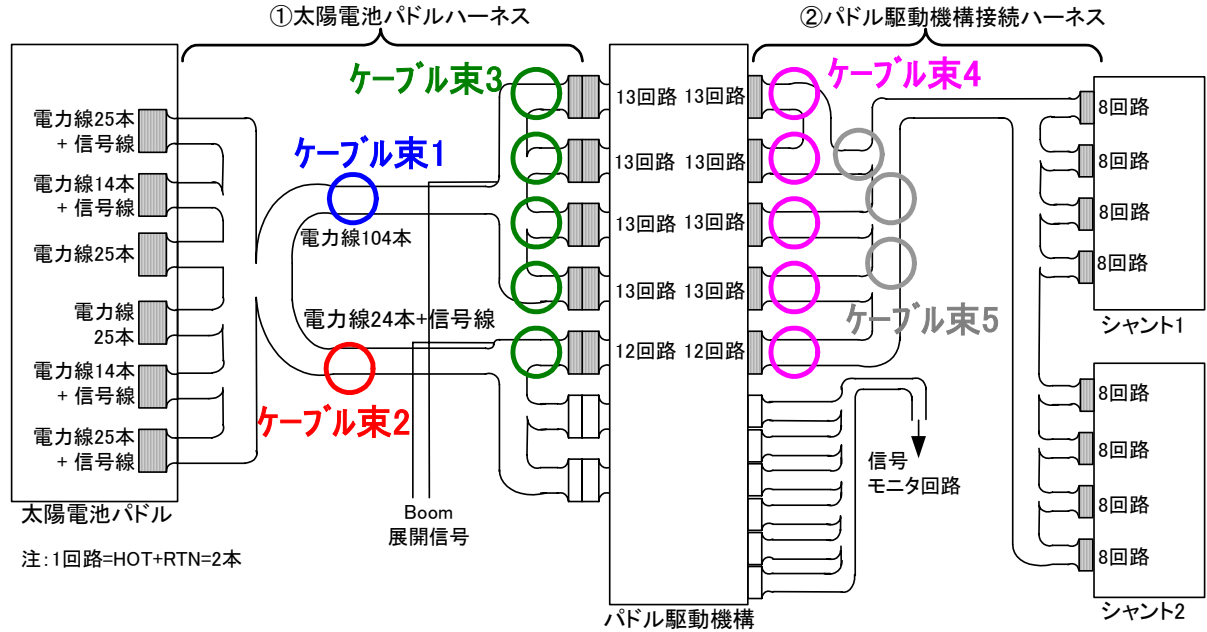
図2-7 運用異常発生後の残存回路と100W変動の発生回路

以下の2つの仮説とよく整合する。

仮説1:
特徴2/回路44~64(No.3)は、回路54~64である

仮説2:
6kWから1kWへの発生電力低下が、『ケーブル束1の全損』が原因で発生

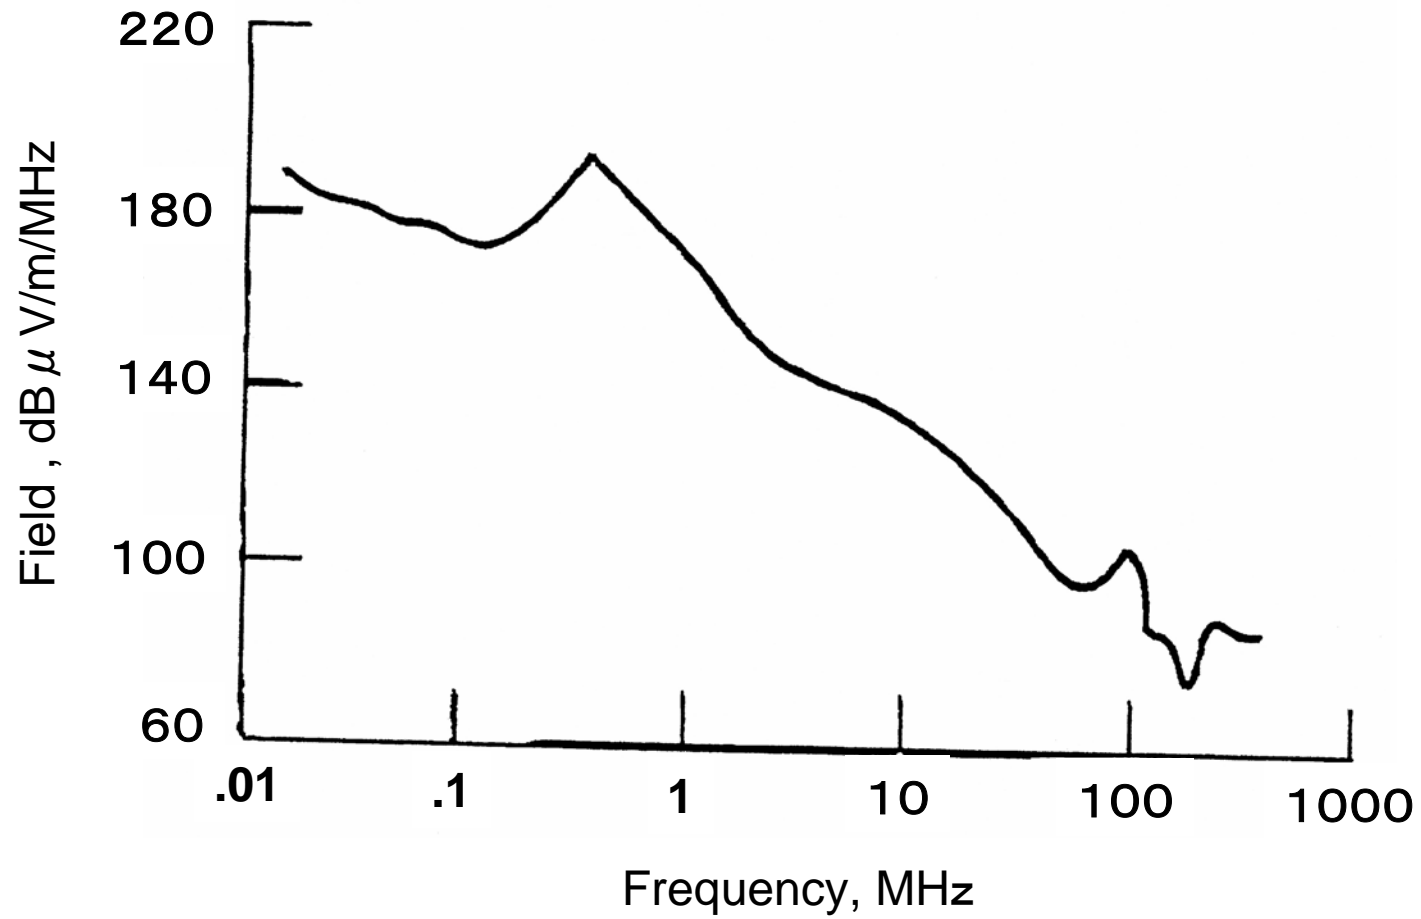
図3-1 放電放射レベル

仮説2-1及び仮説2-2の検証に係る放電試験の際に、2GHz 帯及び 6GHz 帯標準アンテナを用いて、放電に伴うノイズの観測を実施した。その結果、標準アンテナでは、ノイズフロアを上回るレベルのノイズは観測されなかった。高周波領域では放電のノイズレベルが小さいことは、過去の測定例でも示されているとおりである(図 3-1)。なお、中波帯(数百 kHz～数 MHz)のラジオにノイズが入る事が確認されたが、当該周波数帯を検知する機器は搭載されていない。
