環境観測技術衛星(ADEOS-II)「みどり II」運用異常に係る
原因究明の検討状況について

－関連事象の検討－

環境観測技術衛星(ADEOS-II)「みどりII」運用異常に係る
原因究明に関するこれまでの検討状況について(案)

平成16年5月19日

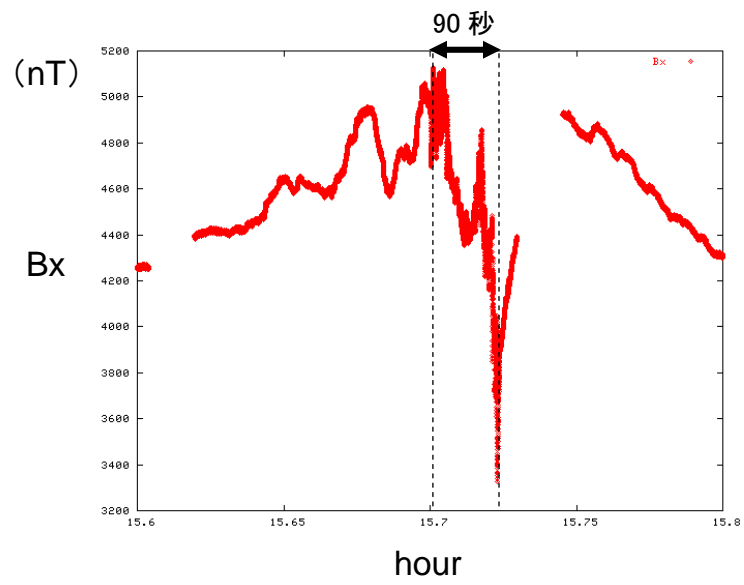
図 4-1 FedSat で観測された ADEOS-II 不具合時の北極域での磁場変動

運用異常時の磁場の変動は、通常の10倍程度(2000nT)、変化に要した時間は約90秒である(図4-1)。これに対し、最悪条件としてパドル全体が一つのループを形成していたと考えた場合(太陽電池パドルの面積は60.1 m²)でも、この変化により発生する誘導電流はわずか(数百μA)であり、誘導電圧も数μV程度であるので、衛星に与える影響はないものとする。
