# スペースシャトル・ディスカバリー号 (STS-114) の 打上げ及び運用状況について (報告)

平成17年8月3日

宇宙航空研究開発機構

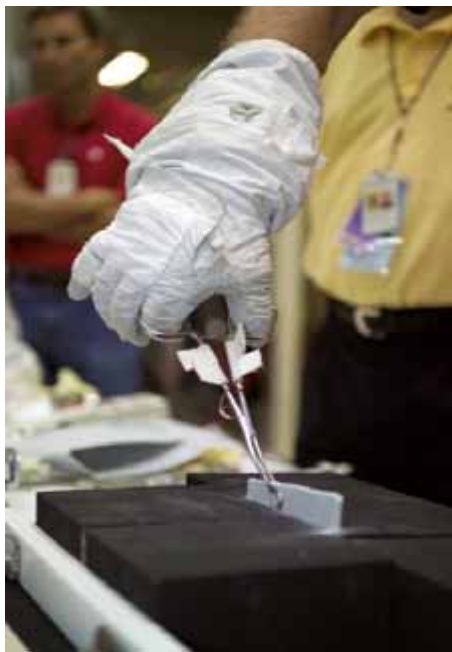
引き抜き手順の検証

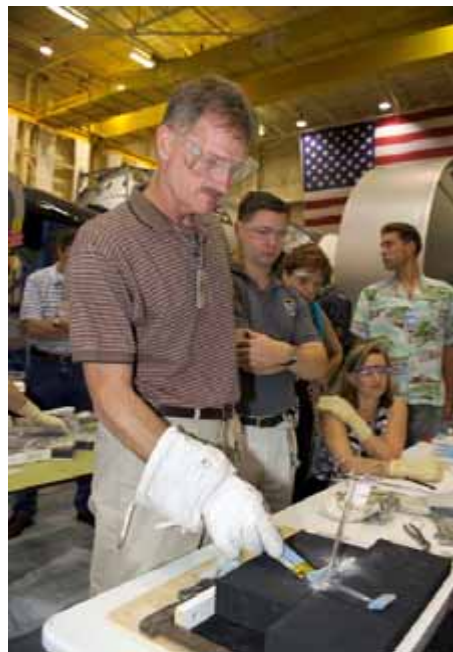
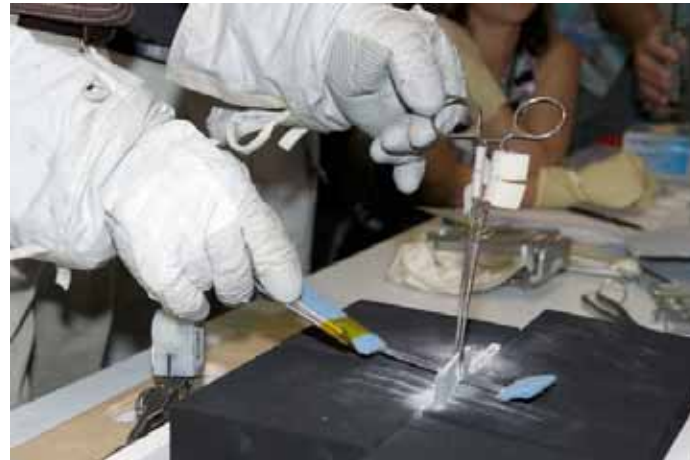
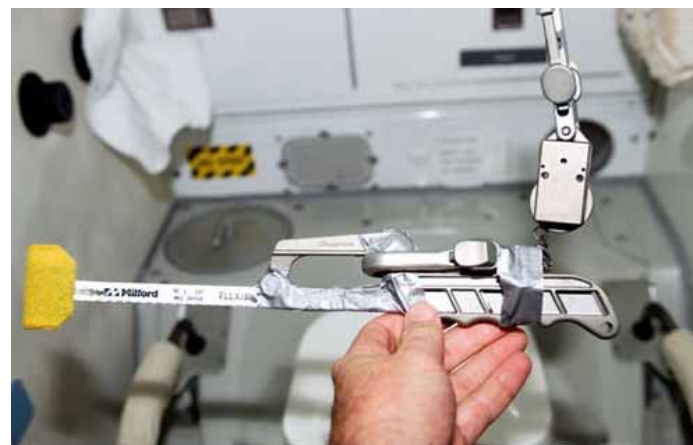
切断手順の検証

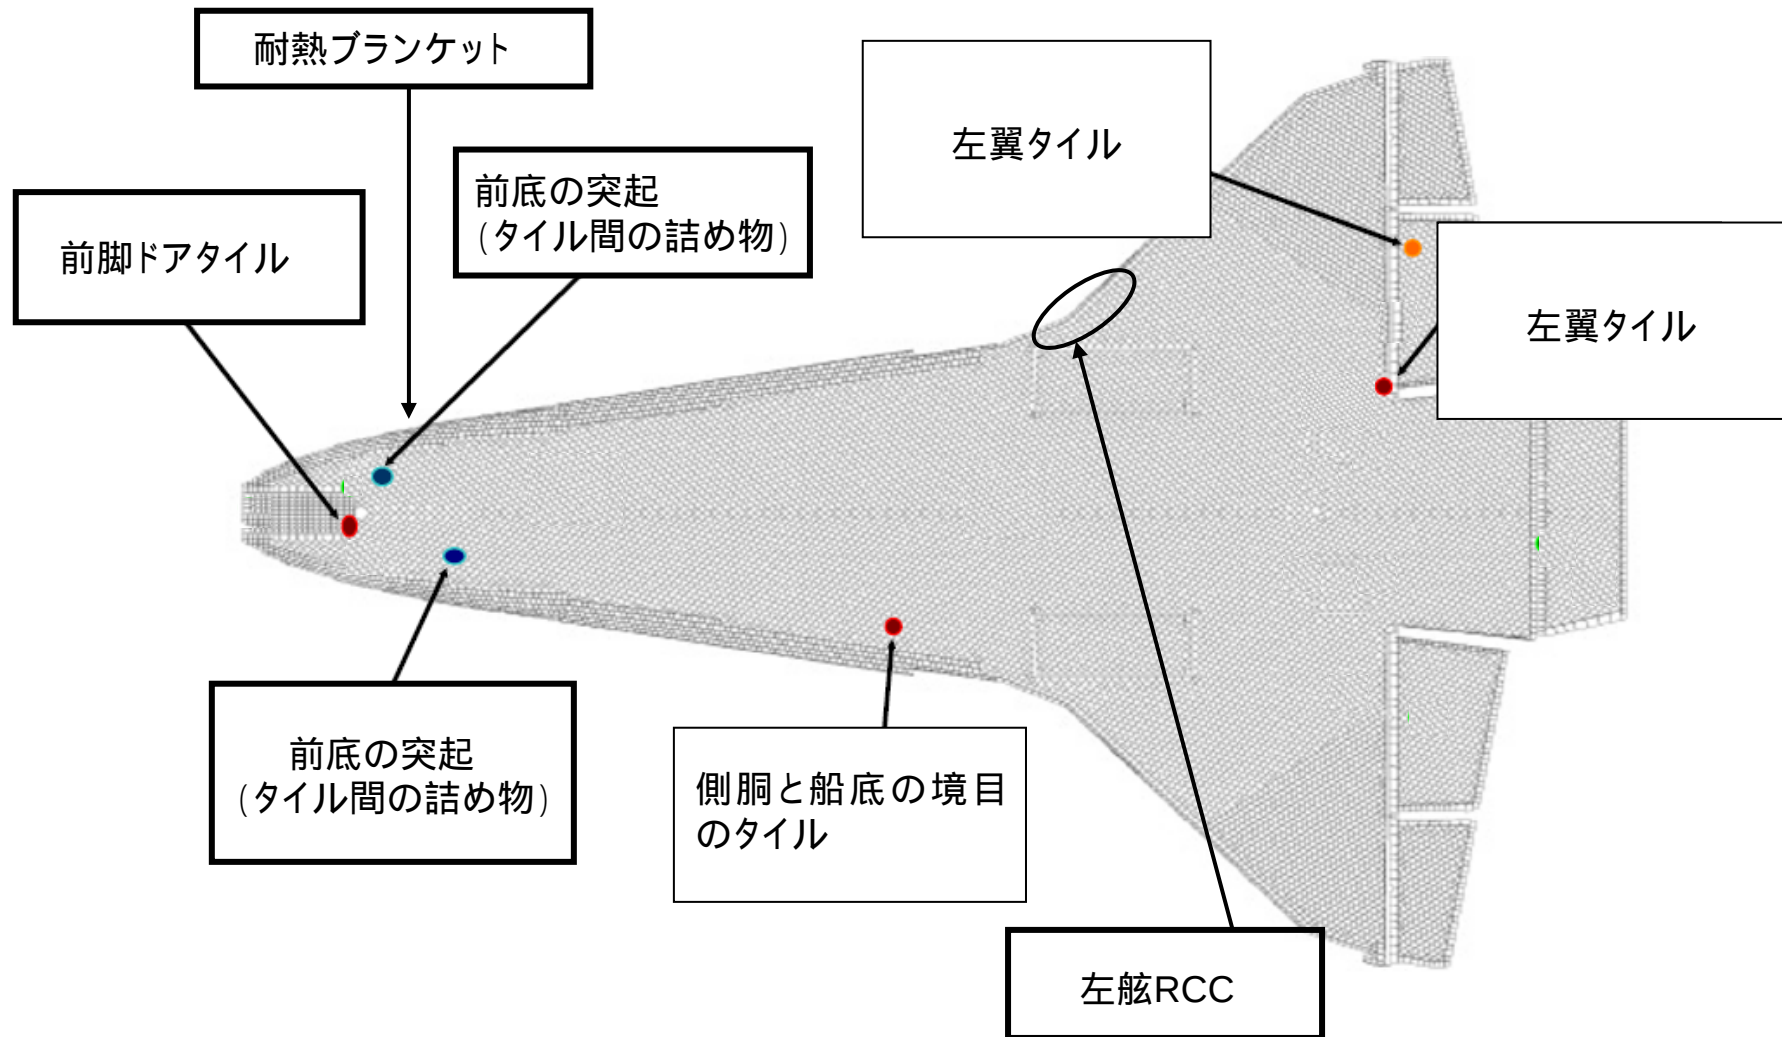
図1. オービタの主要損傷箇所

### (1) オービタ底面の損傷(全体概要を図1に示す。)

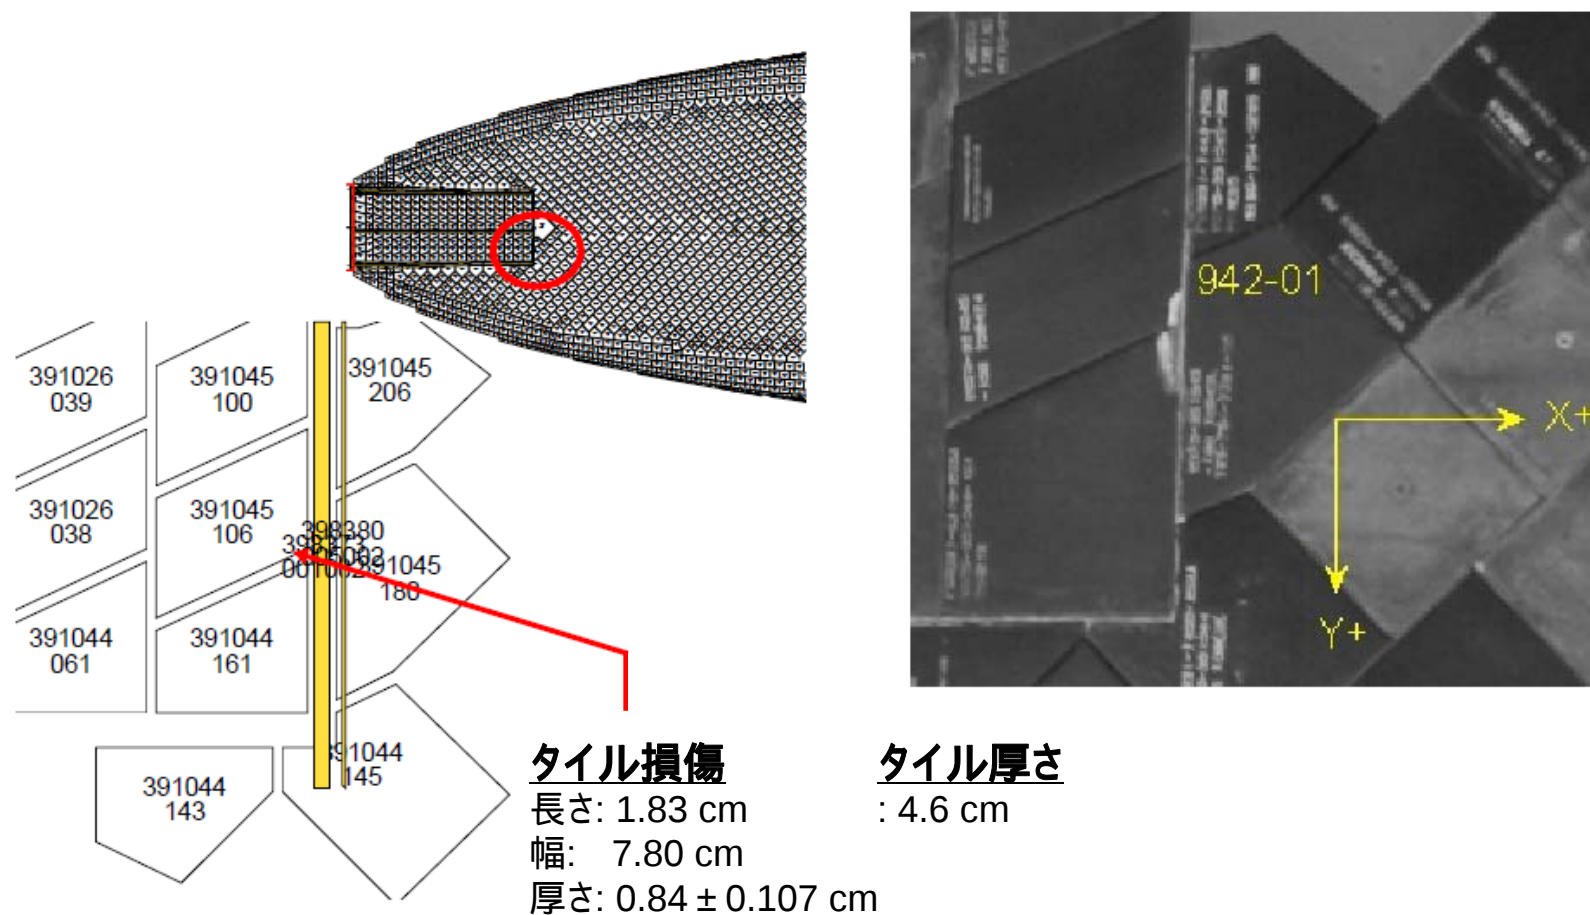
図2. 前脚ドアタイル

#### 前脚ドアタイル(図2)

- 2枚のタイルにわたり、剥離が生じている。
- 損傷は1.8(長さ)×7.8(幅)×0.8(深さ)センチ。
- NASAは、タイルの損傷が浅いため熱的に問題なく、帰還に支障はないと判断。

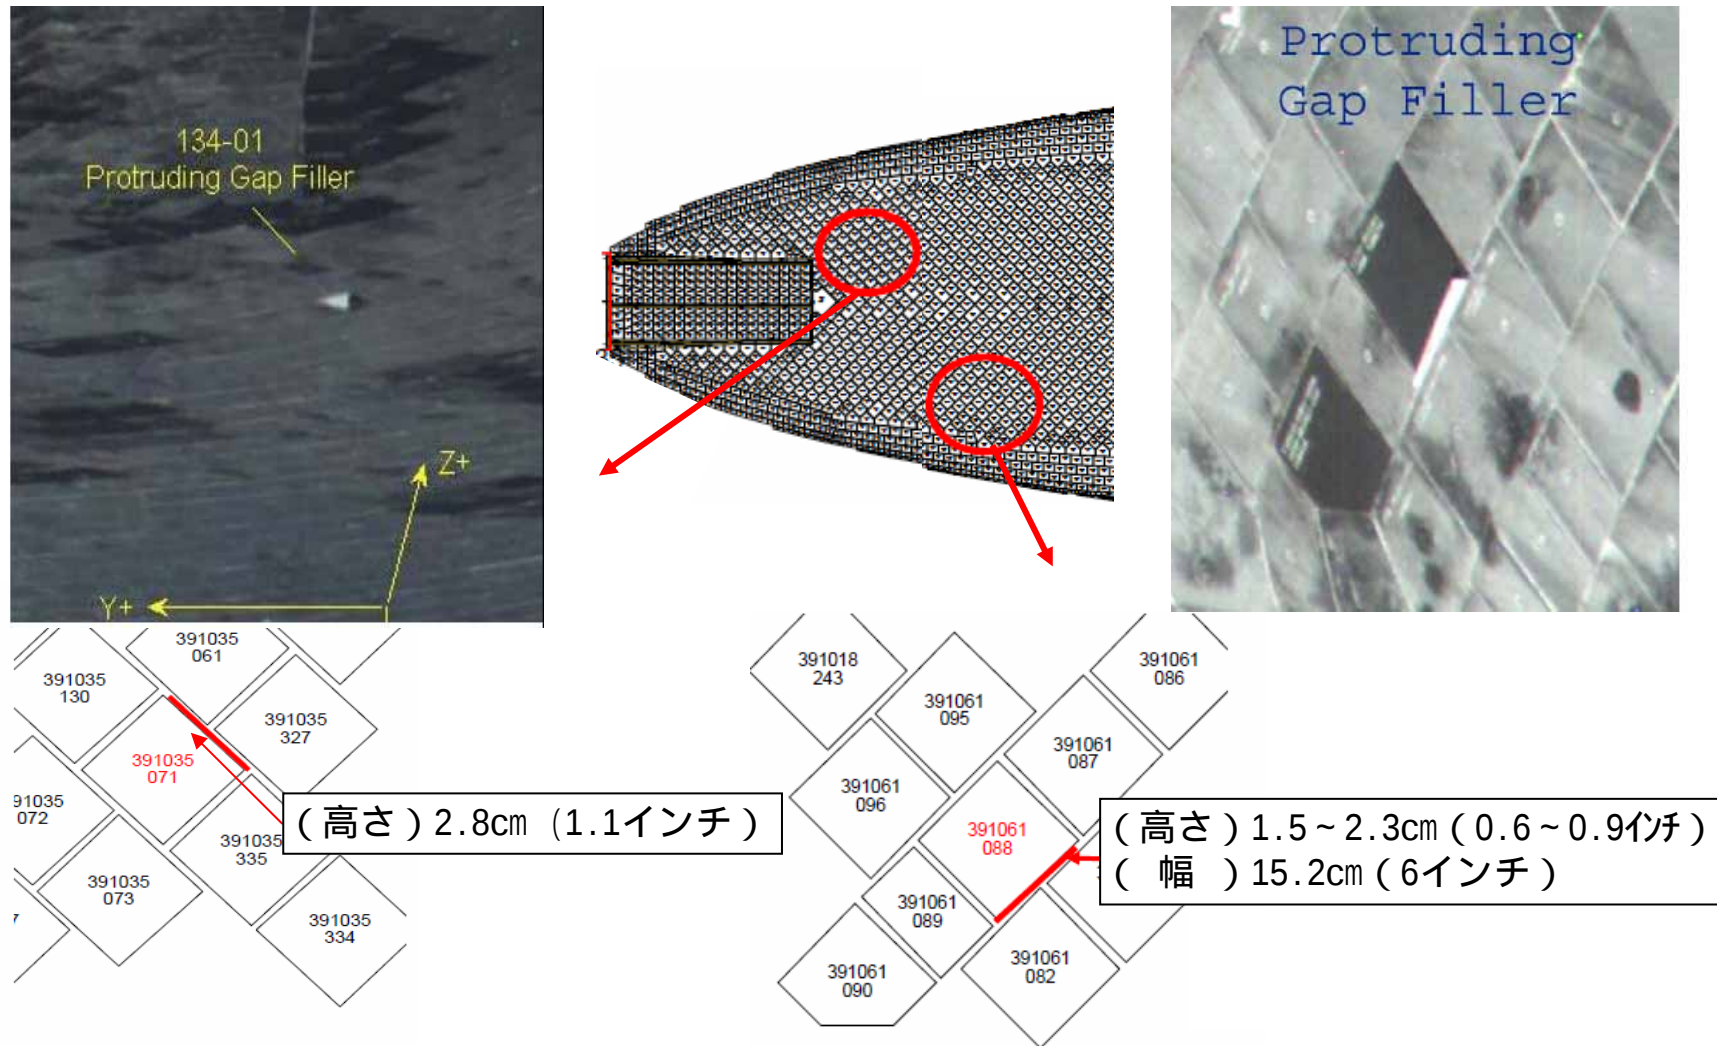
図3. 前底部のタイル間の詰め物の突出

#### 前底部のタイル間の詰め物の突出(図3、図4)

- 2箇所の突出が発見された。
- 突出の最大値は、それぞれ2.3センチ、2.8センチ。
- NASAは、再突入時に問題となる突出部の後方の温度上昇について、熱解析を実施中。
- 3回目のEVAで突出を除去する手順を設定した。

タイル間の詰め物の突出については、日本時間8月3日(水)第3回船外活動により削除することとした(ロビンソン宇宙飛行士が実施予定)。  
窓近傍の耐熱ブランケットの帰還への影響の解析結果については、最終確認が日本時間8月5日(金)迄に行われる予定。

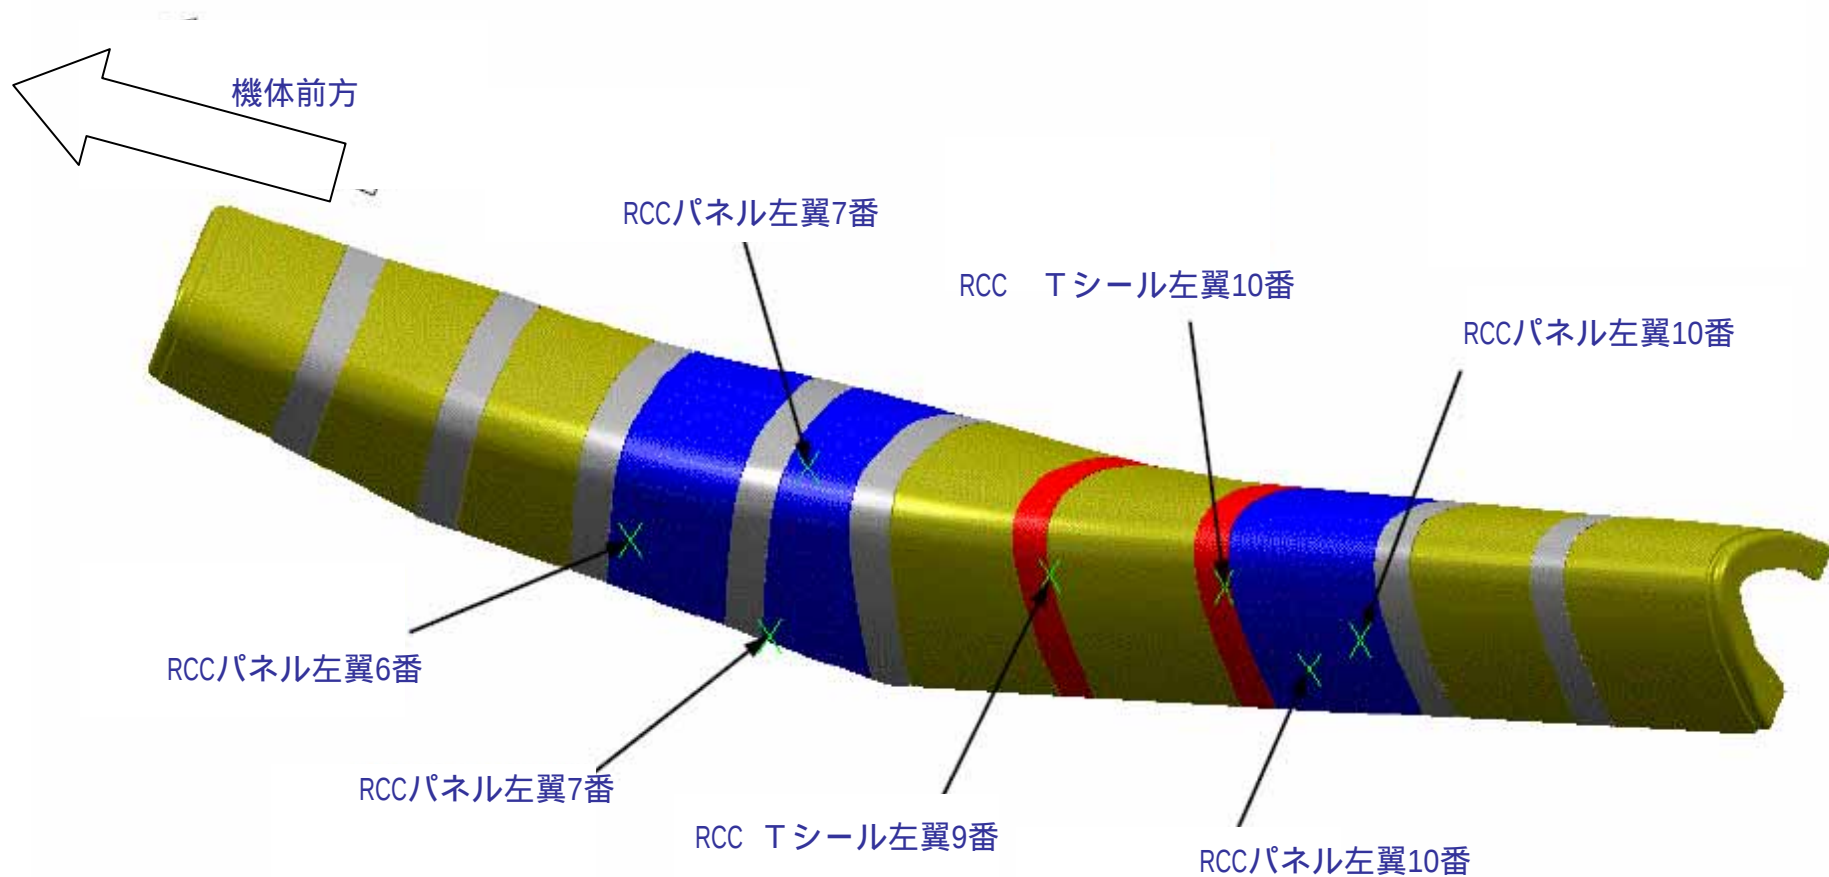
**図4. 左翼 RCCの黒点**

### (2) 左翼RCCの黒点

- NASAは、翼前縁に設置されたインパクトセンサと検査用延長ブームのデータを分析。特に左翼のRCCパネル7箇所(図5)を検査用延長ブームにより詳細検査(3次元)し、付着物であると確認し、問題ないと判断。

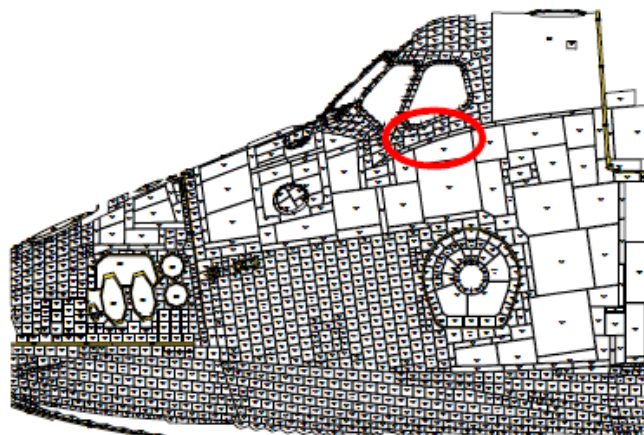
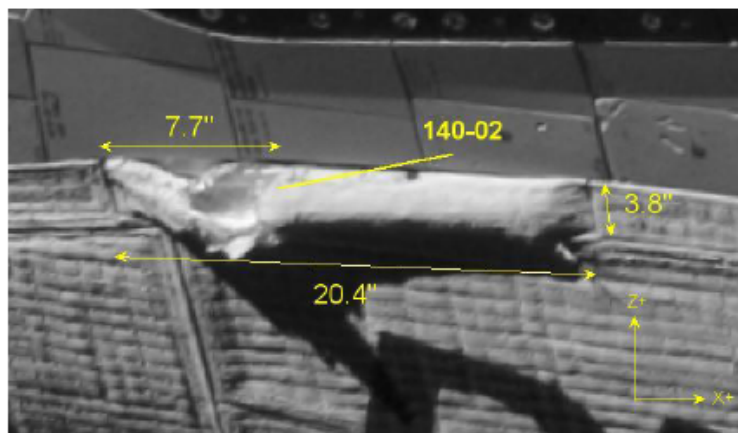
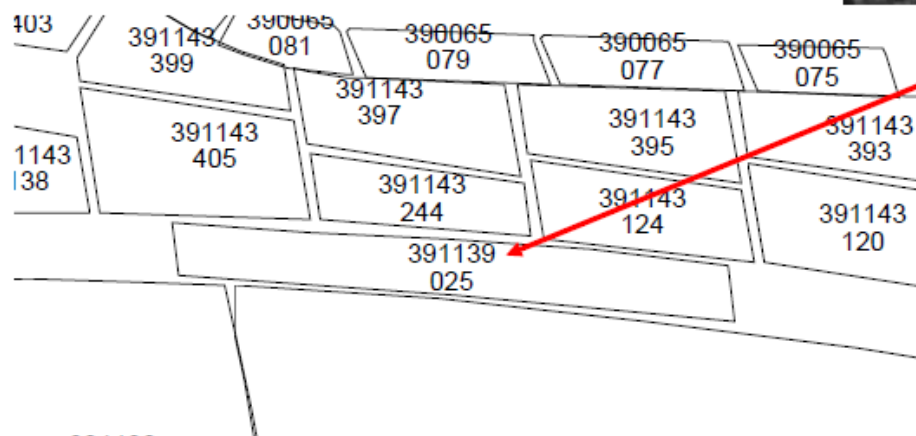
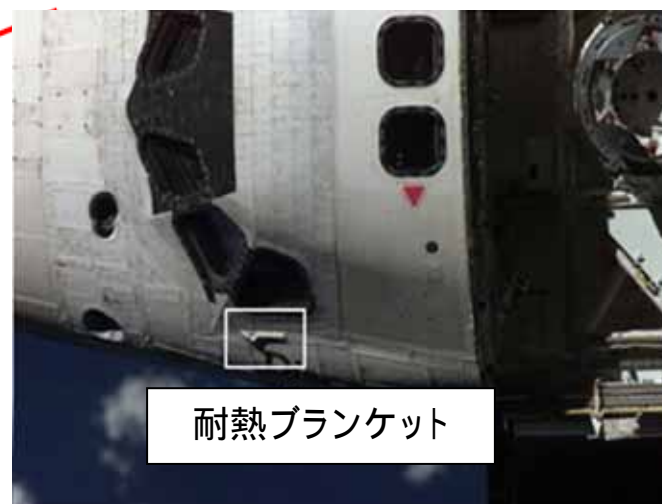
図5. 耐熱ブランケット

### (3) 耐熱ブランケット(図6)

- 当該ブランケットが剥離した場合の熱解析を実施し、NASAは、熱的には問題ないと判断。
- NASAは、当該ブランケットが帰還時に剥離した場合のオービタへの衝突の影響を評価し、問題がないことを確認中。

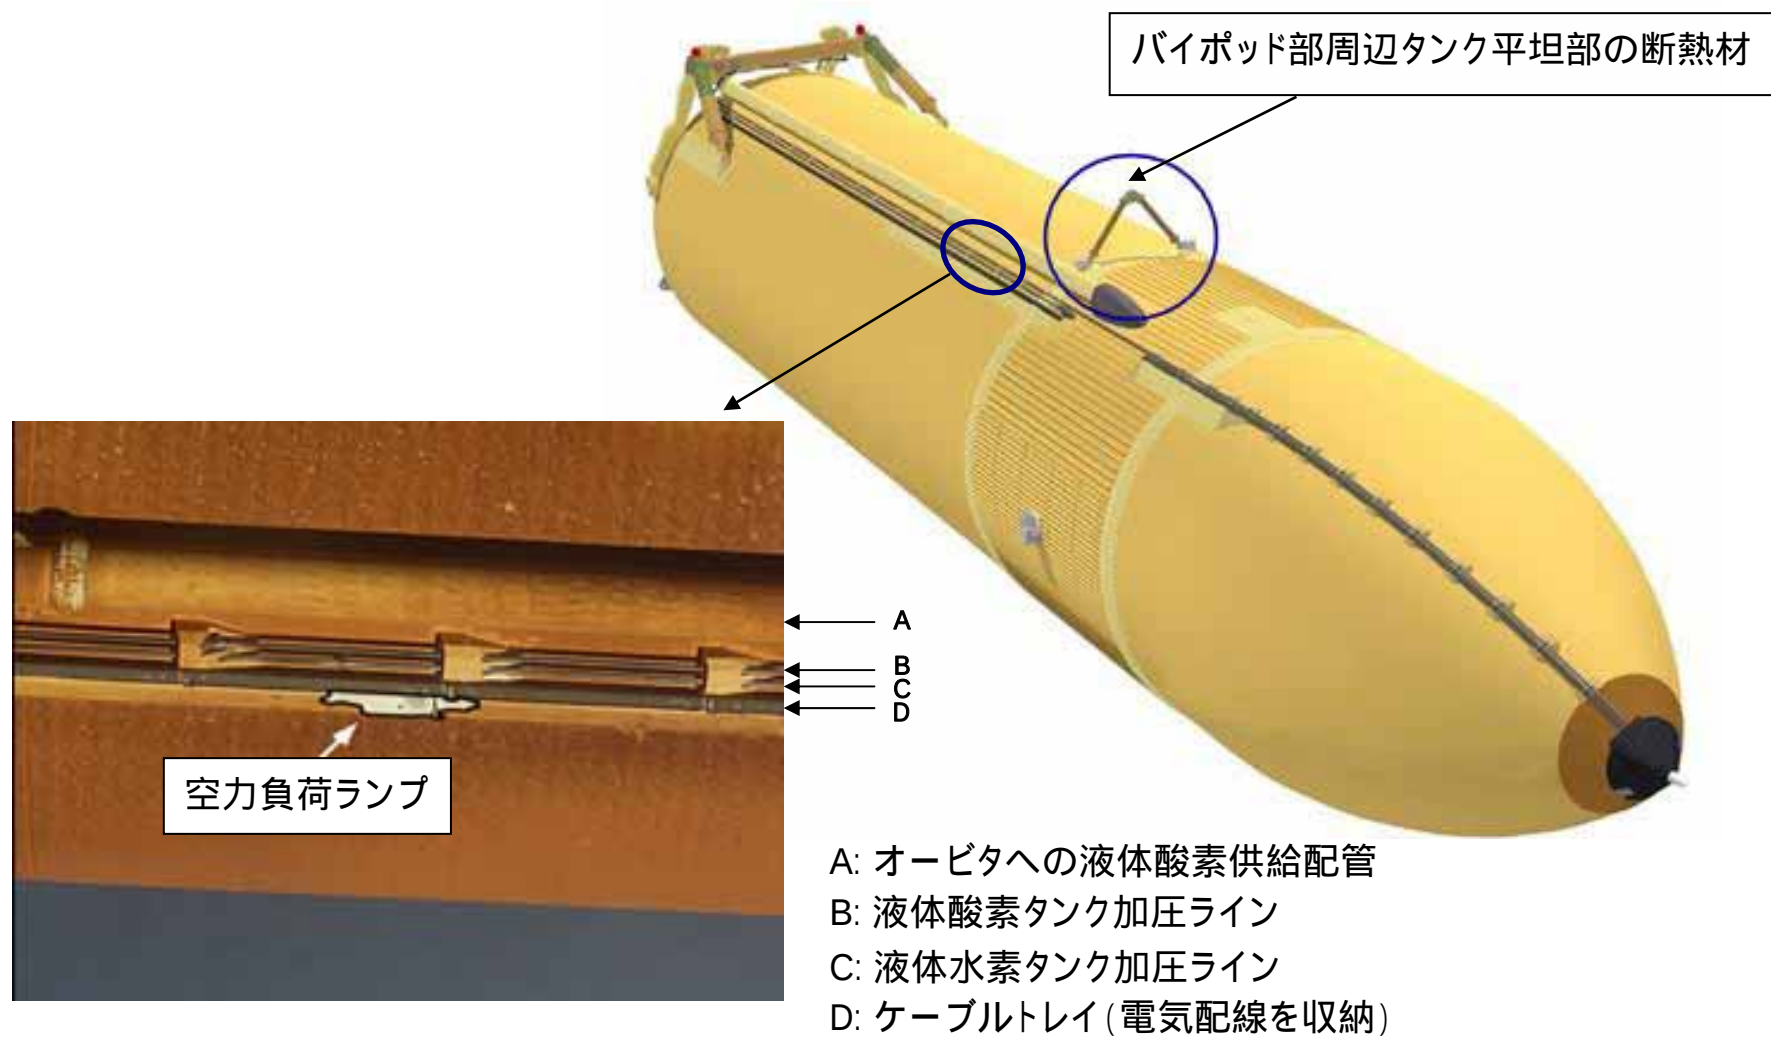
図1．外部燃料タンク断熱材の主な剥離箇所

- 打上げ時に撮影された映像（外部燃料タンクに搭載されたカメラ等）の解析の結果、以下の箇所等から断熱材が落下したことが確認された。（図1参照）

液体水素空力負荷ランプ

バイポッド周辺タンク平坦部の断熱材

- NASAは、この断熱材の剥離は、次の通り「ディスカバリー号」の機体に帰還不能となる損傷は与えていないと判断した。

空力負荷ランプ部から剥離した断熱材は、映像の分析から機体には衝突していないことを確認。

バイポッド部からの断熱材の剥離は、「ディスカバリー号」が空気の薄い高空を飛行している際に発生したため、断熱材と機体の速度差は大きくなり、断熱材が機体に衝突したとしても問題はない。

外部燃料タンク断熱材の剥離防止対策が不十分であった。  
剥離防止について、その解決策を実施してから、次のスペースシャトルの飛行を行う。
- 今後NASAは対策チームを設置し、原因の特定、対策の検討を実施する。
