改良型高性能マイクロ波放射計(AMSR-E) の一部データ欠損に関する原因究明について

平成17年8月31日

宇宙航空研究開発機構

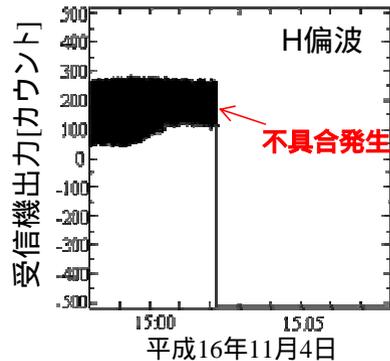
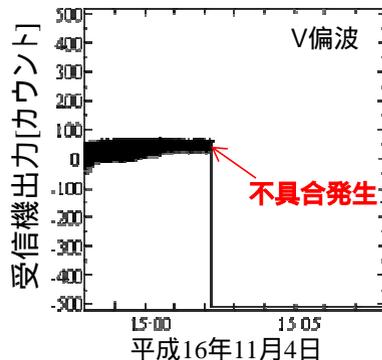
事象1: 89GHz A系受信機 の出力が瞬時に下限値(-512カウント)へ変化した。

事象2: 出力異常と同時に89GHz A系受信機の温度が低下を開始し、約2.5度低下した温度で安定した。

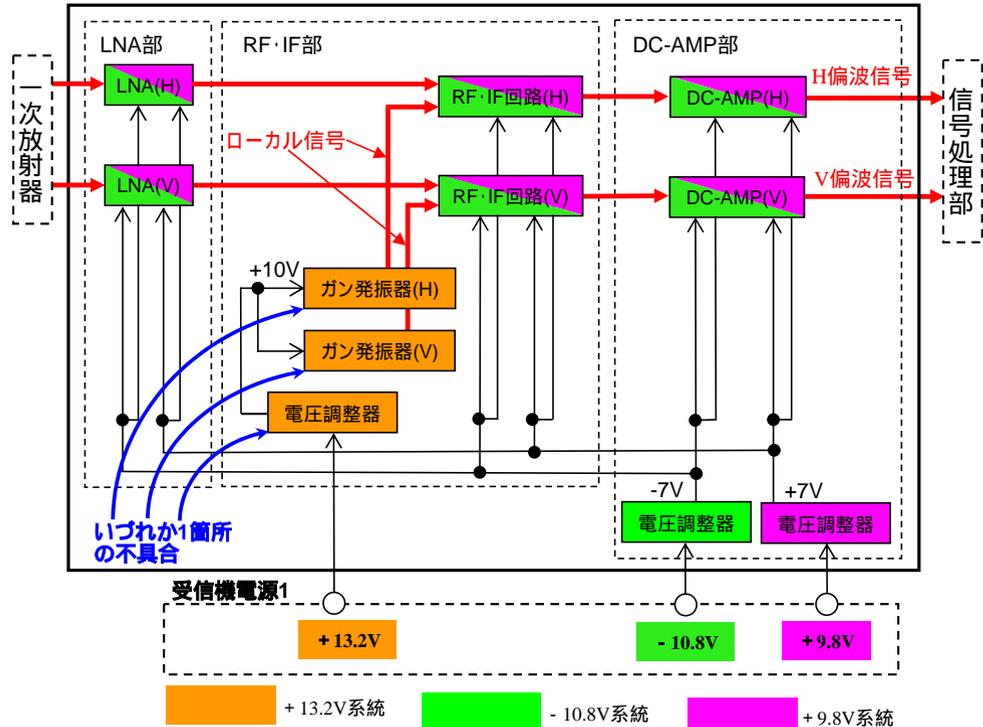
89GHz A系受信機ブロック図

事象1,2に対する故障の木解析(FTA)を実施し、89GHzA系受信機+13.2V系統のガン発振器(注)で3部品、電圧調整器で5部品に絞り込んだ。

ガン発振器で絞り込んだ部品

部品	故障モード	メカニズム
ノイズ除去フィルタ	ショート	フィルタ取付け時の過大トルク 過電圧
キャパシタ	ショート	過電圧 コンタミ
ガンダイオード	ショート	過電圧

電圧調整器で絞り込んだ部品

部品	故障モード	メカニズム
ダイオード	ショート	コンタミ
トランジスタNo.1	ショート	コンタミ
トランジスタNo.2,3	オープン	ワイヤボンディングの開放
集積回路	オープン ショート	ワイヤボンディングの開放 コンタミ

品質証拠記録等、軌道上運用データの再評価及びEMを用いた検査を実施した結果から今回の不具合につながるような直接的な事象を見出すことができなかった。但し、FTAで絞り込んだ不具合箇所の内、ノイズ除去フィルタ取付け時のトルクに関する記録が残っていない為、過大トルクをかけたことによるショート故障の可能性は残る。

当該海外メーカーから調達するガン発振器については、ノイズ除去フィルタ取付けトルクの記録の欠如があったことから、今後は、品質管理に必要な記録を残すことを要求することとする。

AMSR-Eは運用を継続するので、「ガン発振器」を使用している89GHz B系受信機、及び「電圧調整器」を使用している全ての周波数帯の受信機の動作状況を今後ともモニタする。
