# 陸域観測技術衛星 (ALOS) の 準備状況について

平成17年11月30日  
宇宙航空研究開発機構

# 1. 概要

## 4. 射場搬入以降の修理・調整

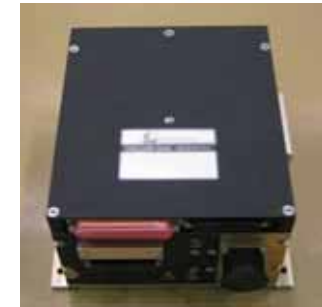
図2-1 ホイール駆動回路

ALOSホイール駆動回路は、ASTRO-F不具合原因のトランジスタと同時期に製造された同型のトランジスタを使用しているため、異物が混入している可能性が高いことから、確実を期し交換修理を行った。(図2-1、図2-2)

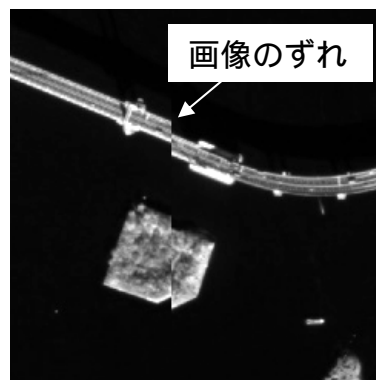
図3-1 乱れた画像(1)

PRISM画像データの圧縮を行う「画像データ圧縮装置 (IDCP)」の動作タイミングにより、PRISM画像データの一部に乱れが生じることが判明したため、IDCPのタイミング調整を行った。(図3-1 ~ 図3-3)
