H-IIAロケット14号機の 打上げに向けた準備状況について

平成20年2月20日

三菱重工業株式会社

1. 発生事象と対策処置の経緯

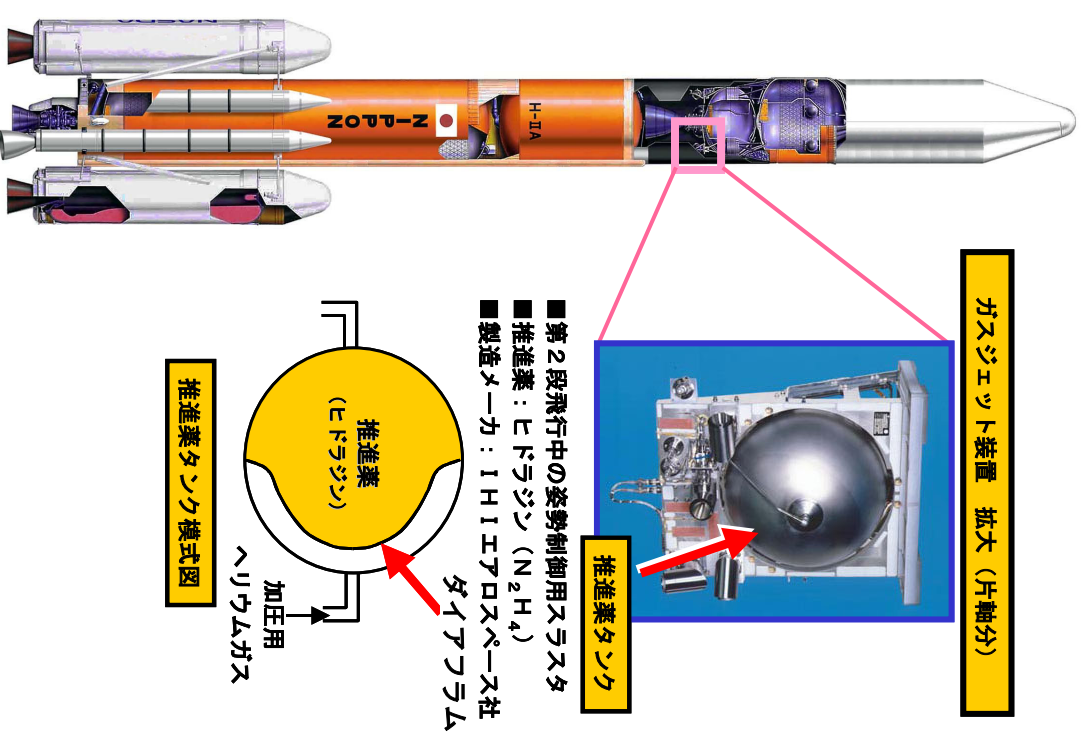
- H-IIAロケット14号機発射整備作業において、平成20年2月12日のY-2作業のうち第2段姿勢制御御用ガスジェット装置の推進薬充填作業中に、推進薬タンク内部での推進薬(ヒドラジン)漏洩が発生。
- 上記の処置に時間を要するため、2月13日に打上げ延期を決定。
- 射場でのトラブルシュートの結果、2式あるガスジェット装置のうち、機体Ⅲ軸側に搭載している同装置の推進薬タンクで漏洩していることが判明。
- 当該装置は2月16日までに機体から取外し、後続号機用の同装置と交換した。
- 機体から取り外した不適合品を製造メーカーに返送し、X線検査, 分解調査を含む詳細調査した結果、ダイアフラム(右図参照)取付部の押し付け不足によるものと判明。
- 14号機に交換品として搭載したものは、搭載前の漏洩点検, 及びX線検査結果により健全性を確認。
- 14号機に対しては、2月19日までに、交換に伴うリサイクル作業を全て完了。
- 2月23日予定の打上げに向けて、発射整備作業を再開する。

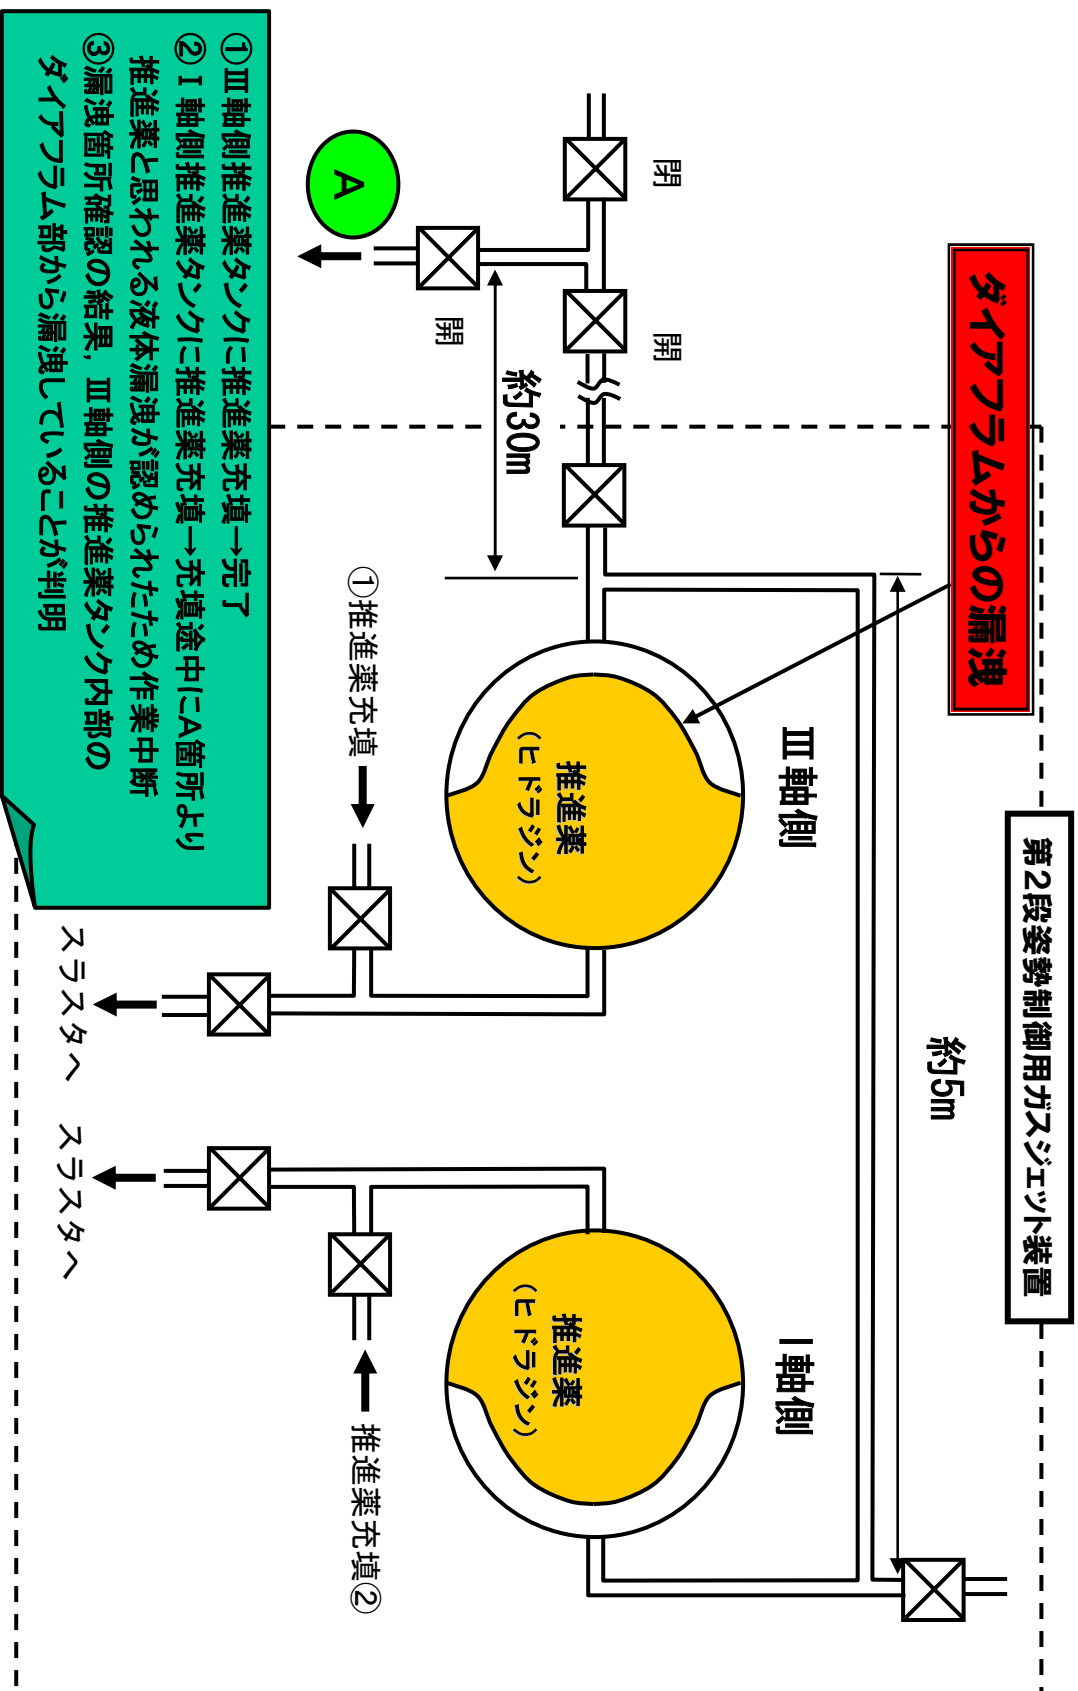
ガスジェット推進薬タンク漏洩の状況

- ① Ⅲ軸側推進薬タンクに推進薬充填→完了
- ② Ⅰ軸側推進薬タンクに推進薬充填→充填途中にA箇所より推進薬と思われる液体漏洩が認められたため作業中断
- ③ 漏洩箇所確認の結果、Ⅲ軸側の推進薬タンク内部のダイアフラム部から漏洩していることが判明

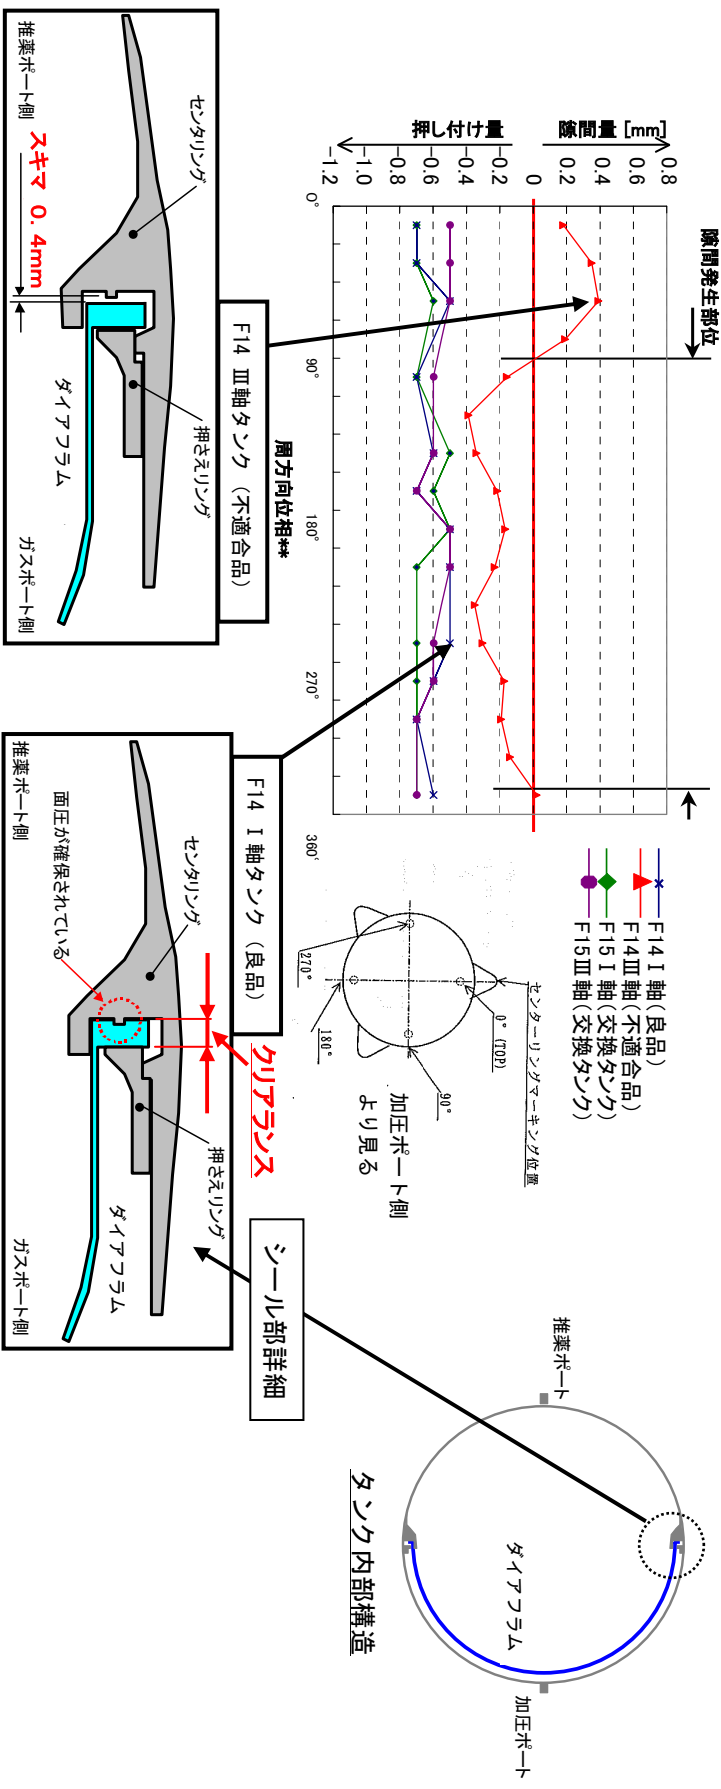
● 推進薬漏洩の原因調査結果

- ① ダイアフラムシール部の押さえリング取り付け時の寸法不良により、シール部に隙間が発生した。
- ② ダイアフラム気密試験圧力が運用時作動圧力より小さく、隙間からの漏洩が検出できなかった。

● 交換タンクの健全性確認結果

- ① シール部ククリアランスは漏洩の問題がなかったF-14 I軸側と同等であった。
- ② ダイアフラム運用時作動圧力による気密試験を5回実施し漏洩が発生しないことを確認した。
