「あかつき」の金星周回軌道投入失敗 に係る原因究明と対策について

宇宙航空研究開発機構

宇宙科学研究所

2010年12月17日

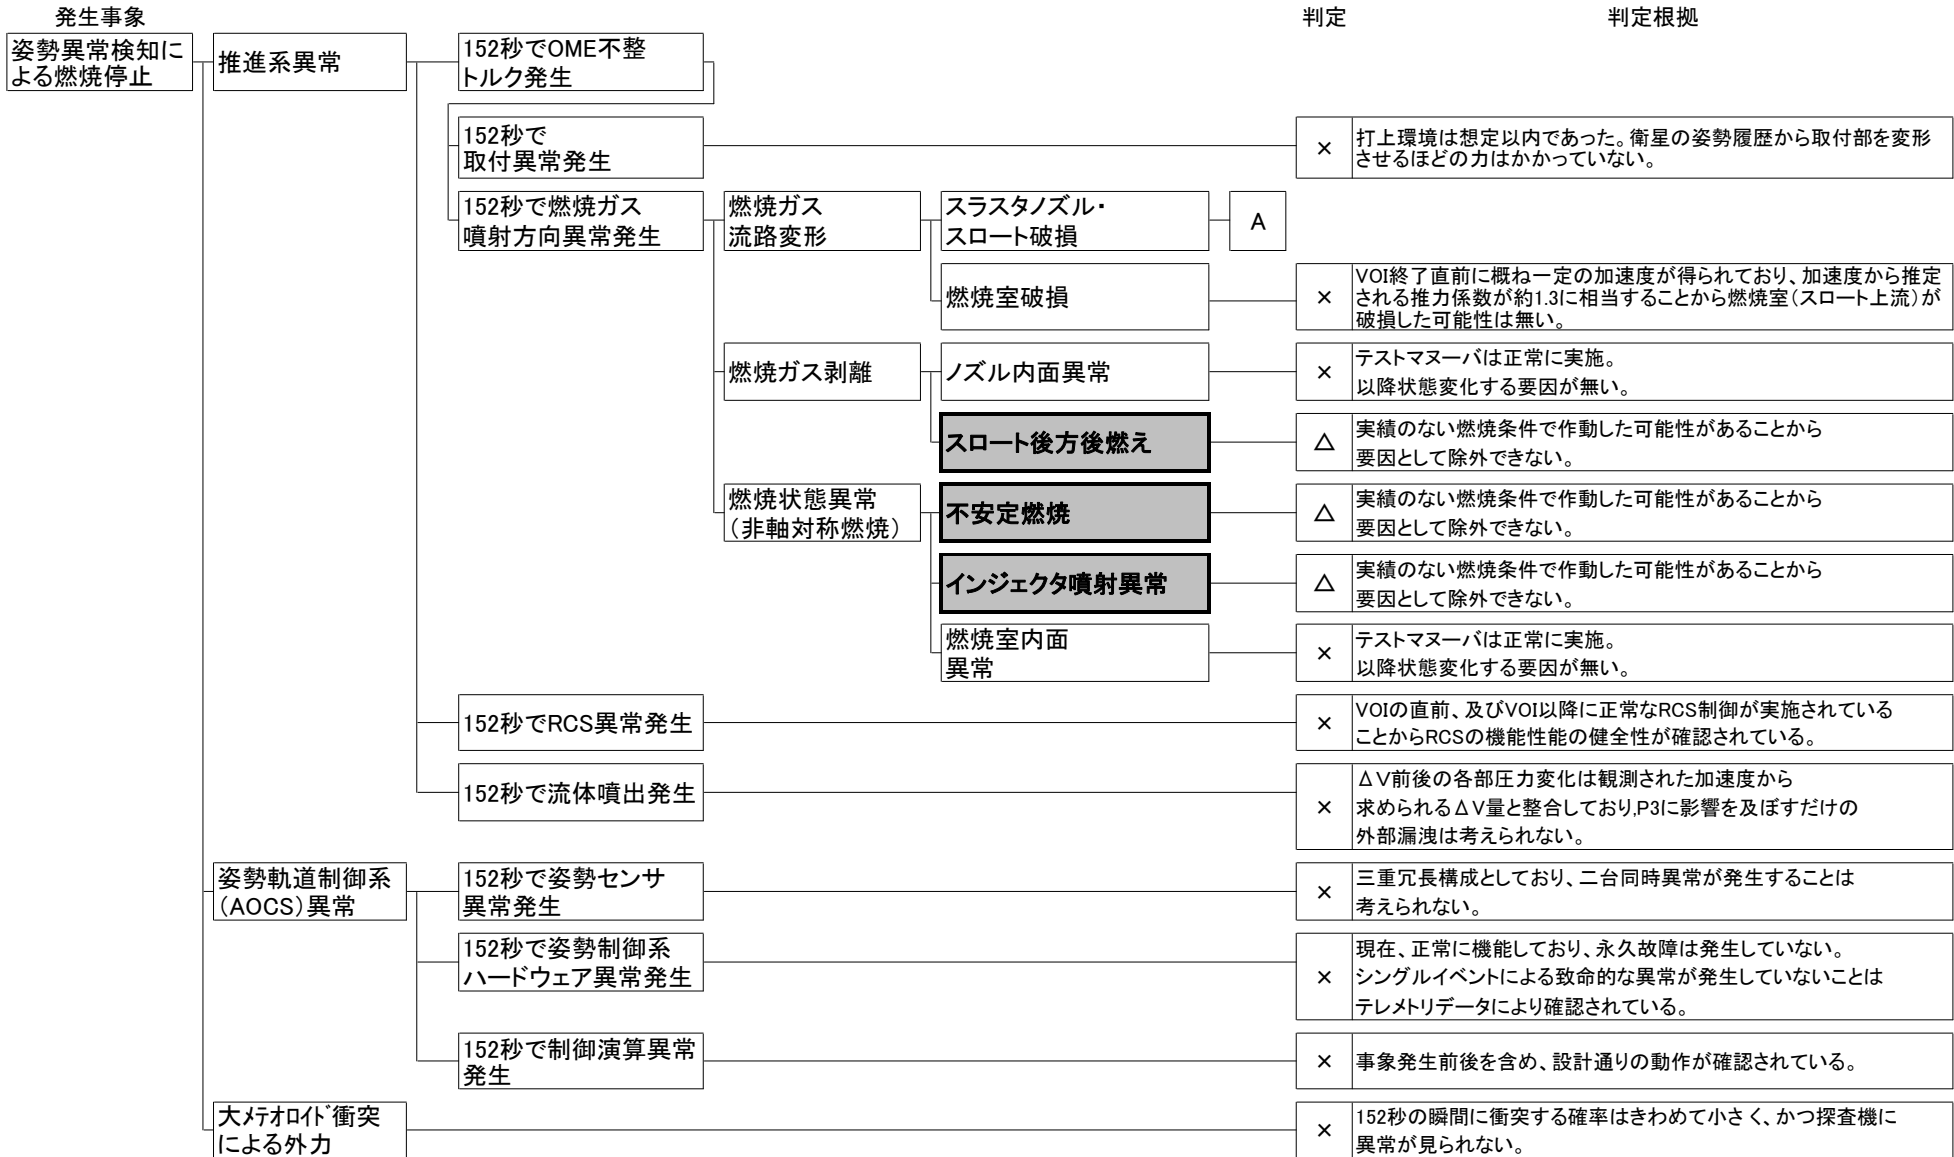
2.2 FTA

「あかつき」の軌道投入における不具合は、「金星周回軌道投入失敗」という事象であるが、以下の理由により、今回の原因考察における頂上事象は、「姿勢異常検知による燃焼停止」と設定する。

- ① OME噴射開始後152秒から急激な姿勢変動が検知された。
(急激な姿勢変動が5秒間継続すると、姿勢制御モードが変化する仕組みとなっている)(資料1-2 § 3.5.3参照)
- ② 158秒で、姿勢制御モードが「軌道制御モード」から「姿勢維持モード」へ変化した。
(これにより、OME推薬弁は閉となる仕組みとなっている)(資料1-2 § 3.5.1参照)
→ OME推薬弁は開→閉となり、噴射が中断されたと推定される
- ③ 158秒以降に、酸化剤タンク圧力がステップ状に上昇した(資料1-2 § 3.5.6参照)。
→ 酸化剤側推薬弁が閉じて、推薬の流れが止まったと推定される。
- ④ 158秒までの加速度積分値と軌道決定結果は概ね整合している。
(軌道決定結果より、速度増分は135m/sと評価された。一方、資料1-2 § 3.5.2の加速度を158秒まで積分した結果は、133m/sであり、概ね一致する。)
→ 158秒以降、軌道に影響を与える大きな推力は発生していない、と推定される。
- ⑤ 156～158秒の間、加速度は概ね一定である(資料1-2 § 3.5.5を参照)。
→ OMEは158秒まで燃焼を継続しており、推進系起因の燃焼停止の兆候はない。

原因である可能性のある要因

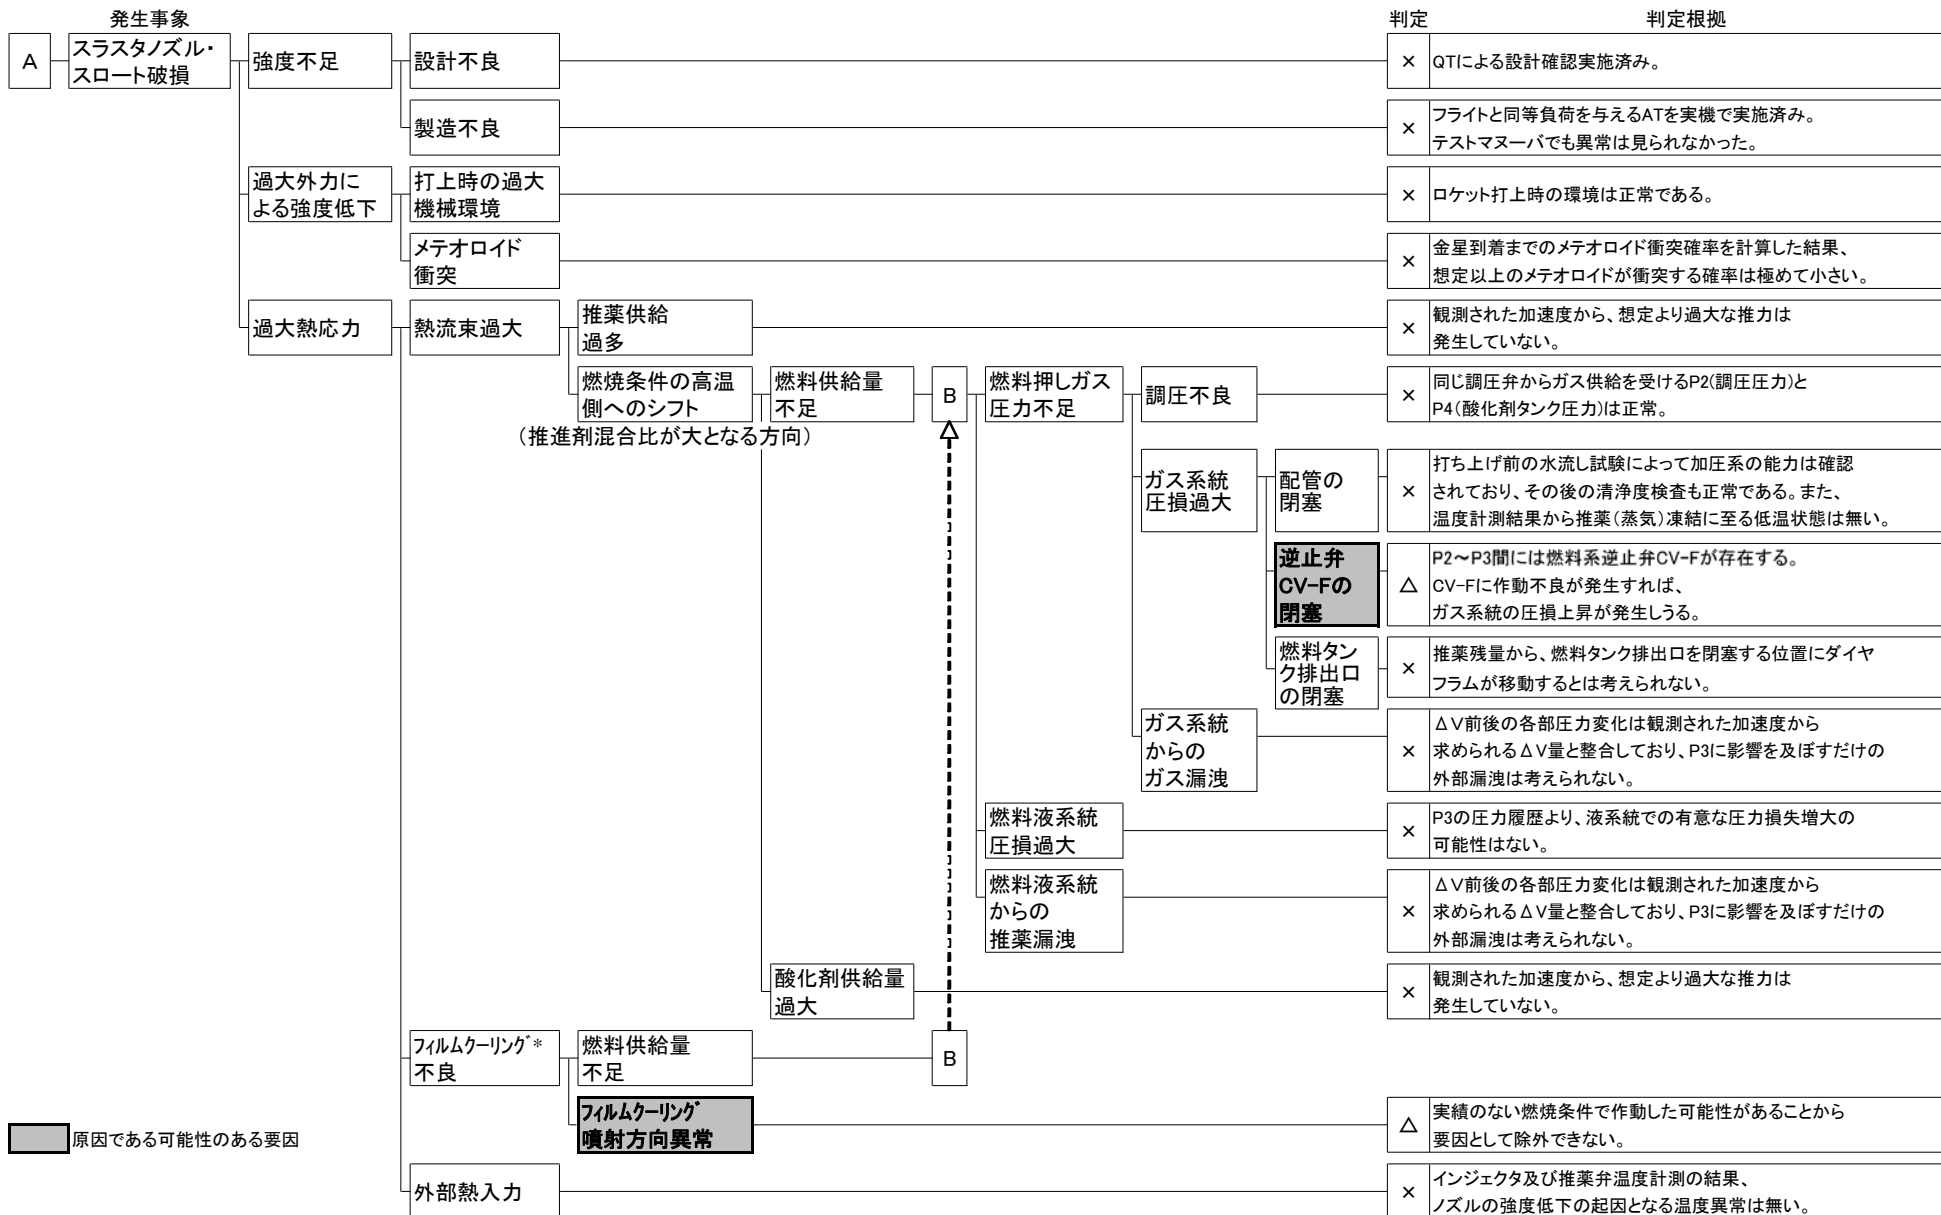
2.2 FTA(つづき)

* フィルムクーリング: 燃料噴射による燃焼器内面の冷却

FTAの手法により、「姿勢異常の検知によるエンジン停止」に繋がる原因を推定する作業を始め、複数の原因候補を抽出した。

- ・原因の絞込み(詳細な故障の木解析(FTA))
- ・検証計画(解析／試験)
