D-SEND#2再試験に向けたJAXAの取り組み状況

～第43回航空科学技術委員会 説明資料～

2014年 6月 2日
JAXA航空本部

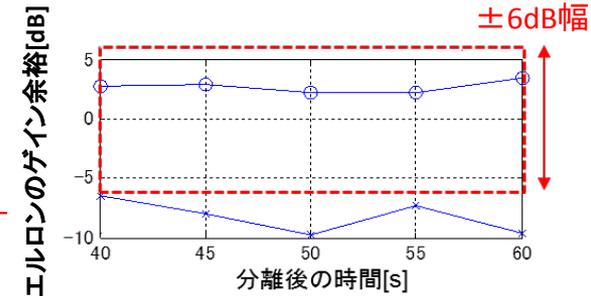
原因①： 制御則の安定余裕不足

- 機体に高い運動性が求められるミッション※1の性質上、俊敏に飛行できる先進的な制御手法を用い※2、多くの誤差を考慮してシステムを総合的に評価できるモンテカルロシミュレーションで誤差耐性が評価されたが、ブーム計測成功率を上げるパラメタの最適化の過程で、姿勢制御の安定余裕※3が少ない※4 飛行制御プログラムとなった。

※4 従来の制御則における一般的な設計基準のゲイン余裕±6dB(空気が想定の半分～2倍になっても正常に制御可能)に比べて小さい、という意味(飛行後解析で最小2dBを確認)。

対策A: 姿勢制御に十分な安定余裕を持つ飛行制御プログラムへの改修

- これまでの航空機設計において確立された姿勢制御に対する安定余裕の設計基準(ゲイン余裕 $\pm 6\text{dB}$ 以上等)を設けて飛行制御プログラムを改修し、改修した機体モデル(下記対策B)を用いたモンテカルロシミュレーションにより、姿勢制御に対する十分な安定余裕の確保、飛行異常の防止の確認を通して、飛行制御プログラムを確定した。

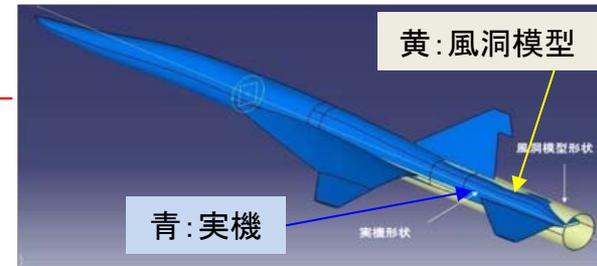
実機と風洞模型の後部形状の比較

原因②： 空力モデル不適切

- 機体モデルの空力特性のうちロール及びヨー特性の一部において、設計条件を超える実機との差異があった。その主要因は、風洞試験において模型を固定する支持装置を胴体後部に装着する必要性から、胴体後部形状を実機と異なる形状にしていたが、特にそのロール・ヨー特性への影響の考慮が不足していたことにあった。

以上より、姿勢制御の安定余裕が少なかったところに、飛行制御プログラムに組み込まれていた空力特性の一部の実機との大きな差異が影響した結果、機体特性が不安定となり、ロール運動及びヨー運動の増幅を引き起こし、飛行破綻に至った。

対策B: 機体モデルの空力特性の見直し

- 追加の風洞試験及びCFD解析を行い、実機と大きな差異を生じないモデルを再構築できた。
- 過去の開発機例を考慮して、実機と空力モデルとの誤差を一部拡大して再設定した。

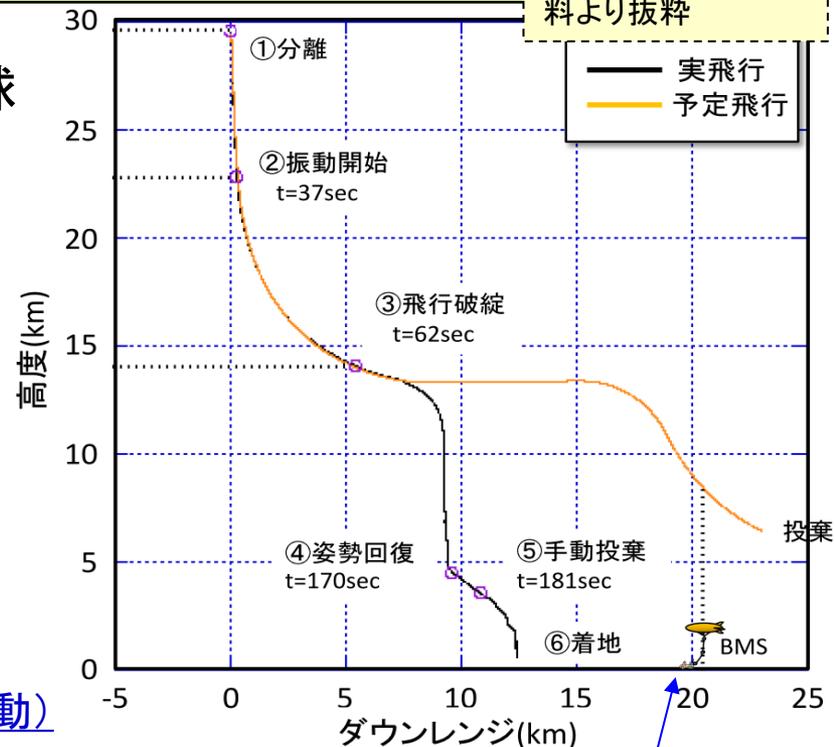
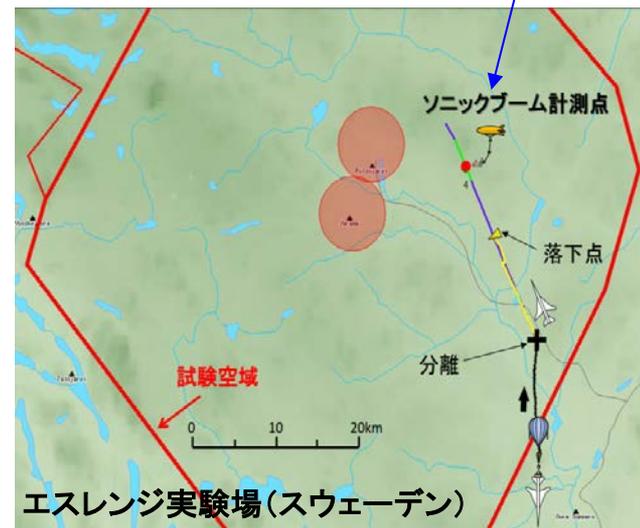
参考資料3. 第1回飛行試験の発生事象

- ①同日19:55: 機体を気球から分離(高度約30km)
- ②分離37秒後: 引き起こし(迎角5度→12度)開始
(高度23km、マッハ数1.2)
機体にロール及びピヨー運動が発生
- ③分離62秒後: 姿勢制御不能(飛行破綻)
(高度14km, マッハ数1.5)
・同120秒後頃: 引き起こし時の機体上面から発生した
ソニックブームを計測(BMS*は正常に作動)
- ④分離170秒後: 再度機体姿勢が回復し、制御ができるよ
うになり、計測点(BMS*)に向かって滑空
- ⑤分離181秒後: 通常終了手順に従い、投棄コマンド送信
- ⑥分離220秒後: エリア内に着地
(計測地点の手前約8km)

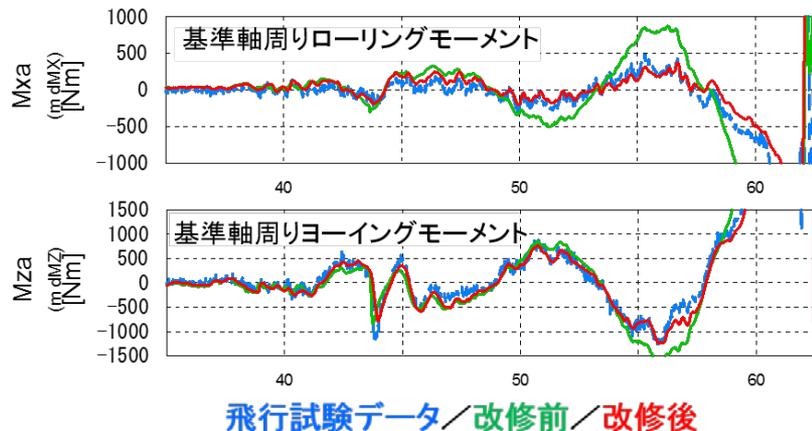
・空力モデルと実機との差異(特に横・方向特性)を解決するため、追加の風洞試験並びにCFD解析を行ってノミナル特性を改修し、第1回飛行試験データとの比較・検証を通して、飛行試験状態に近いと推定される値に近づけた。(右図)

・誤差モデルについては実績のある他機例データ(HSFD-2(HOPE-X)モデル、NEXST-1実績)を参考に再考し、余裕のあるモデルを設定した。
