科学技術・学術審議会  
研究計画・評価分科会  
宇宙開発利用部会  
(第27回H28.5.10)

# X線天文衛星ASTRO-H「ひとみ」の 状況について(その2)

平成28(2016)年5月10日

宇宙航空研究開発機構

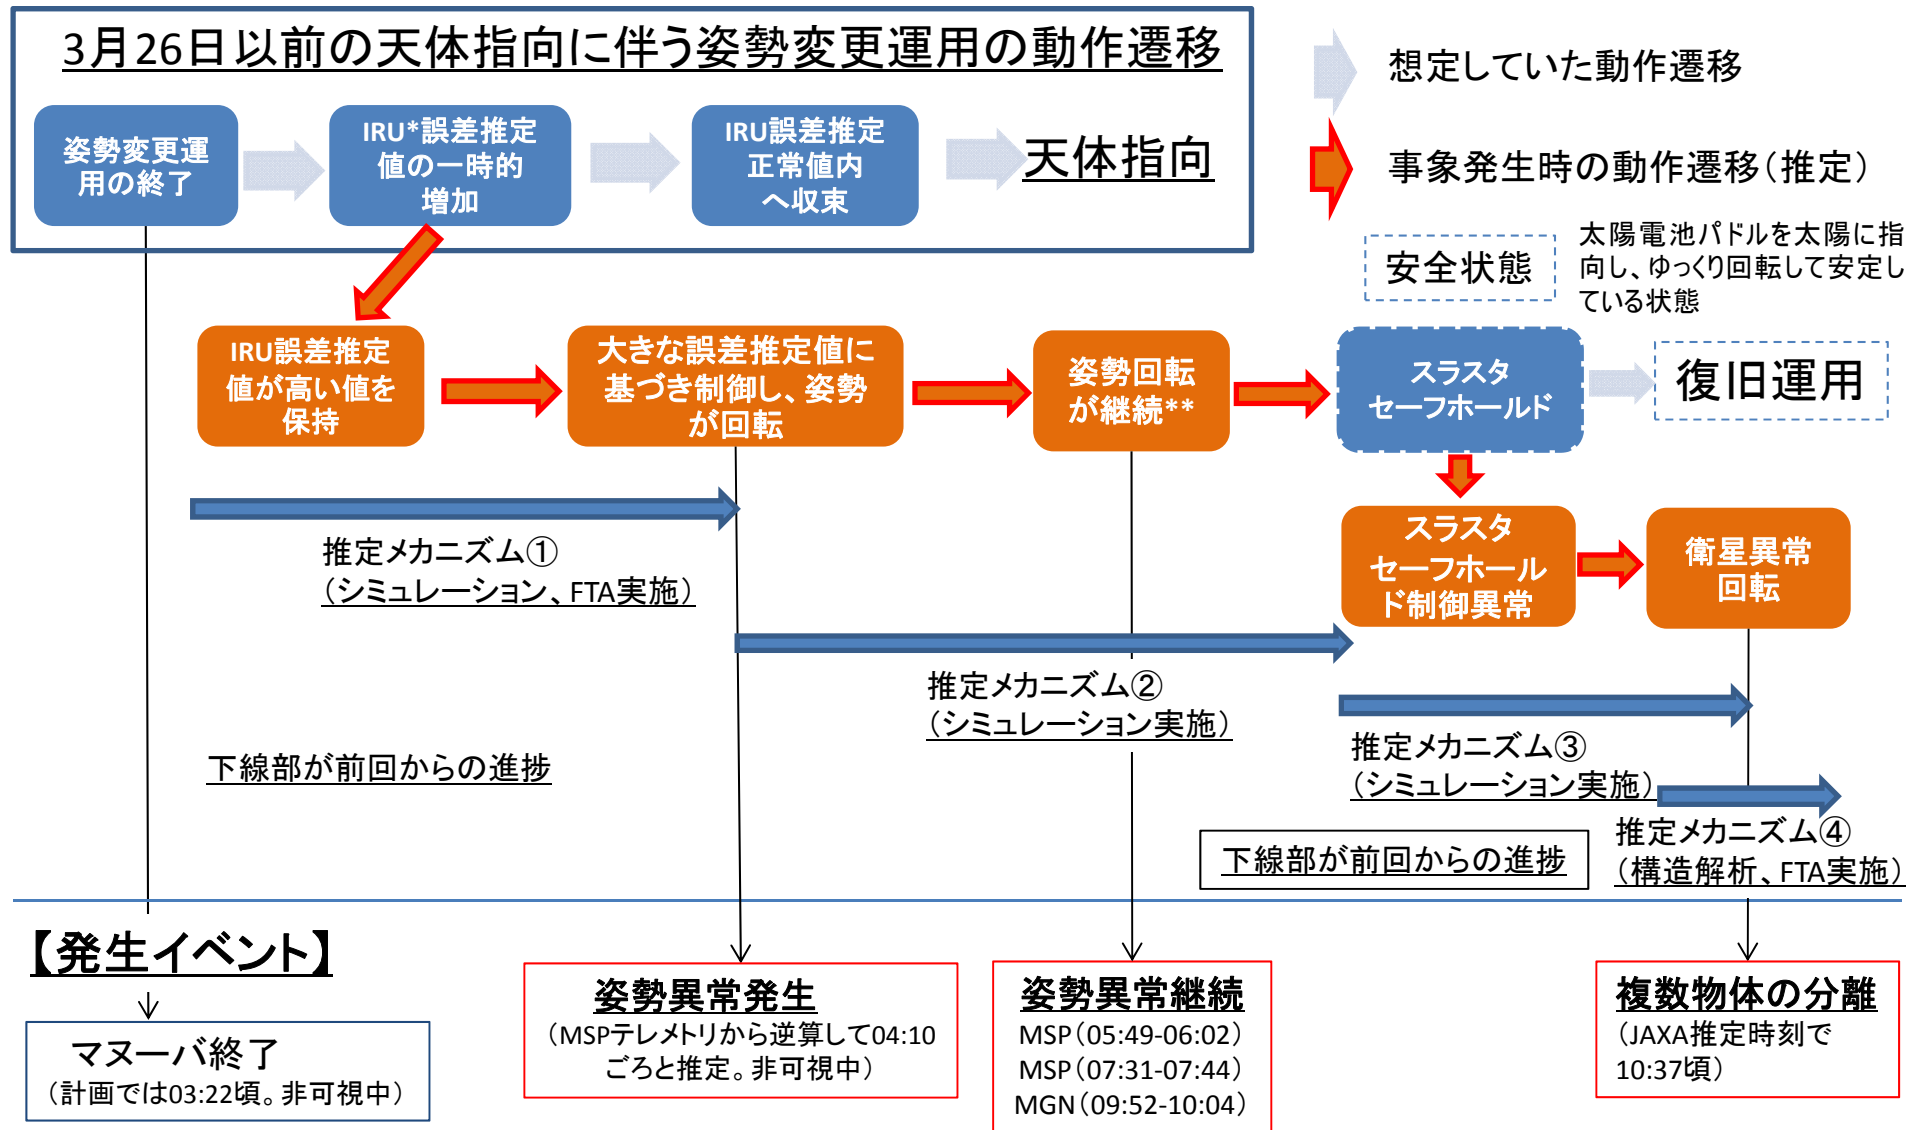
# 1.3.0 推定メカニズム(図解) 衛星正常状態から物体の分離に至る迄

- (1) 3月26日に、活動銀河核指向での初期機能確認を行う為の姿勢変更運用を計画通り実施した。
- (2) 姿勢変更運用終了後、姿勢制御系の想定と異なる動作により、実際には衛星が回転していないにもかかわらず、姿勢制御系は衛星が回転していると自己判断した。その結果、回転を止めようとする向きにリアクションホイール(RW)を作動させ、衛星を回転させるという姿勢異常が発生した。【推定メカニズム①】
- (3) 加えて、姿勢制御系が実施する磁気トルカによる角運動量のアンローディング※が姿勢異常のため正常に働かず、RWに角運動量が蓄積※し続けた。【推定メカニズム②】
- (4) 姿勢制御系はこの状況を危険と判断し、衛星を安全な状態とするためセーフホールド(SH)に移行し、スラスタを噴射したと推定される。この際、姿勢制御系は不適切なスラスタ制御パラメータにより、想定と異なる指示をスラスタに与えたと推定される。その結果、スラスタは想定と異なる噴射を行い、衛星の回転が加速する作用を与えたと推定される。【推定メカニズム③】
- (5) 衛星の想定以上の回転運動により、太陽電池パドル、あるいは伸展式光学ベンチ(EOB)など、回転状態で発生する力に対して構造的に弱い部位が破断し分離したと推定される。特に太陽電池パドルについては、取付部周辺で破損し、両翼とも分離した可能性が高い。【推定メカニズム④】

\*\*ASTRO-Hの姿勢制御系は、姿勢異常判断に太陽センサを使用せず、姿勢制御系ソフトウェアによる推定値をもとに姿勢異常を判断している。

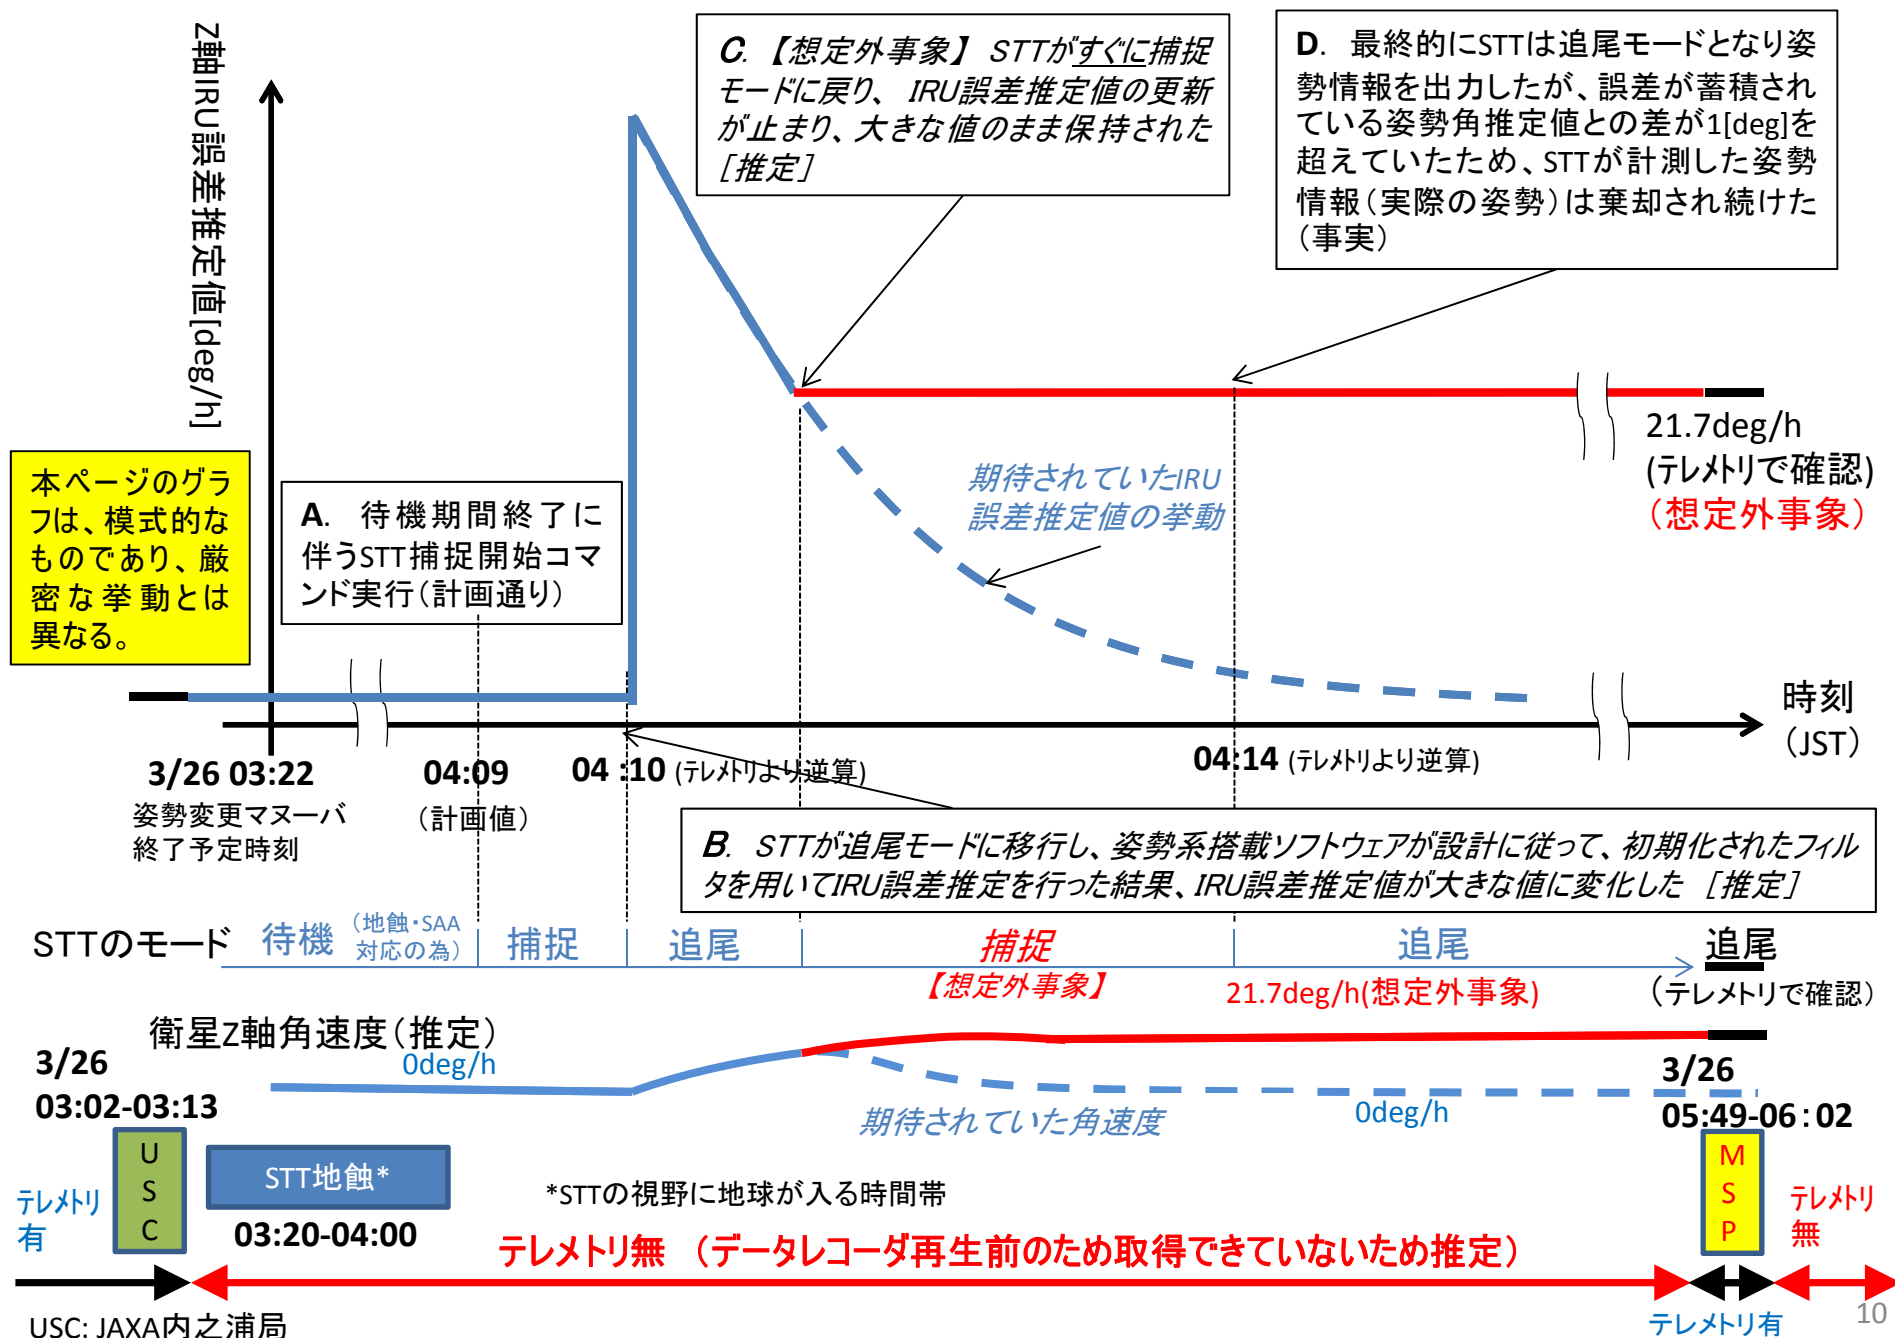
# 1.3.1 推定メカニズム①補足： IRU誤差推定値の動き

- ASTRO-Hは通常時、慣性基準装置(IRU)とスタートラッカ(STT)の情報をもとに姿勢制御を行う。
- 3/26の姿勢変更運用は、姿勢変更中はSTTデータの取り込みを一時的に停止し、姿勢変更運用終了後にSTTデータの取り込みを再開する運用としていた。STTデータの取り込み再開の際、IRU誤差推定値が一時的に実際の誤差推定値よりも大きな値となり、その後、STTデータによる補正により正常値範囲内に収束する動作を行うことを想定していた。
- しかしながら、3/26の姿勢変更運用終了後、IRU誤差推定値が実際とは異なる高い値を保持し続け、その結果、MSP局のテレメトリとして21.7[deg/h]という高いIRU誤差推定値が確認されたと考えている。
- この場合、実際には衛星が回転していないにもかかわらず、姿勢制御系が衛星が回転していると自己判断し、その結果、回転を止めようとする向きにリアクションホイール(RW)を作動させたと判断している。
- IRU誤差推定値が高い値を保持する要因について、搭載ソフトウェアを用いてSTTのモード遷移をインプットしてシミュレーションしたところ、次ページに示すSTTの動作においてIRU誤差推定値が高い値のまま保持されることを確認した。
- なお、IRU誤差推定値が高い値に保持された件についてFTAを行い、IRUの異常や搭載コンピュータのハードウェア異常といったその他の要因により、高い値に保持される可能性は低いと判断している。

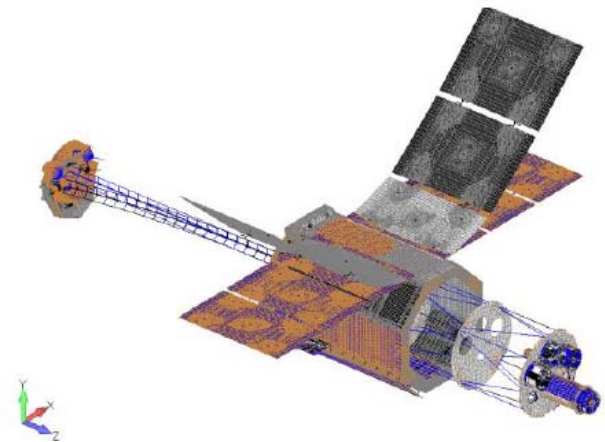
Z軸回転時変形イメージ

- 今回の事象について、衛星の角速度が増加した結果、回転状態で大きな荷重が加わる部位（太陽電池パドルの一部、伸展式光学ベンチ（EOB）等）が破断して分離したと推定してきた。
- 調査・検討の結果、太陽電池パドルについては、両翼とも取付部周辺で破断し、一部ではなく全部が取付け部から分離した可能性が高いと、以下2つの点から判断した。
  - 太陽電池パドル部の詳細な解析（有限要素法による構造解析）の結果、回転状態で発生する力に対して太陽電池パドル取付部周辺が最も弱いこと
  - 太陽電池パドル取付部周辺が破断に至る角速度は、協力を依頼している観測所等の観測により推定しているASTRO-Hの角速度と同じオーダー（桁）であること
- EOBについても、上記同様の解析を行った結果、破断し先端の観測機器と共に分離した可能性が高いと判断した。

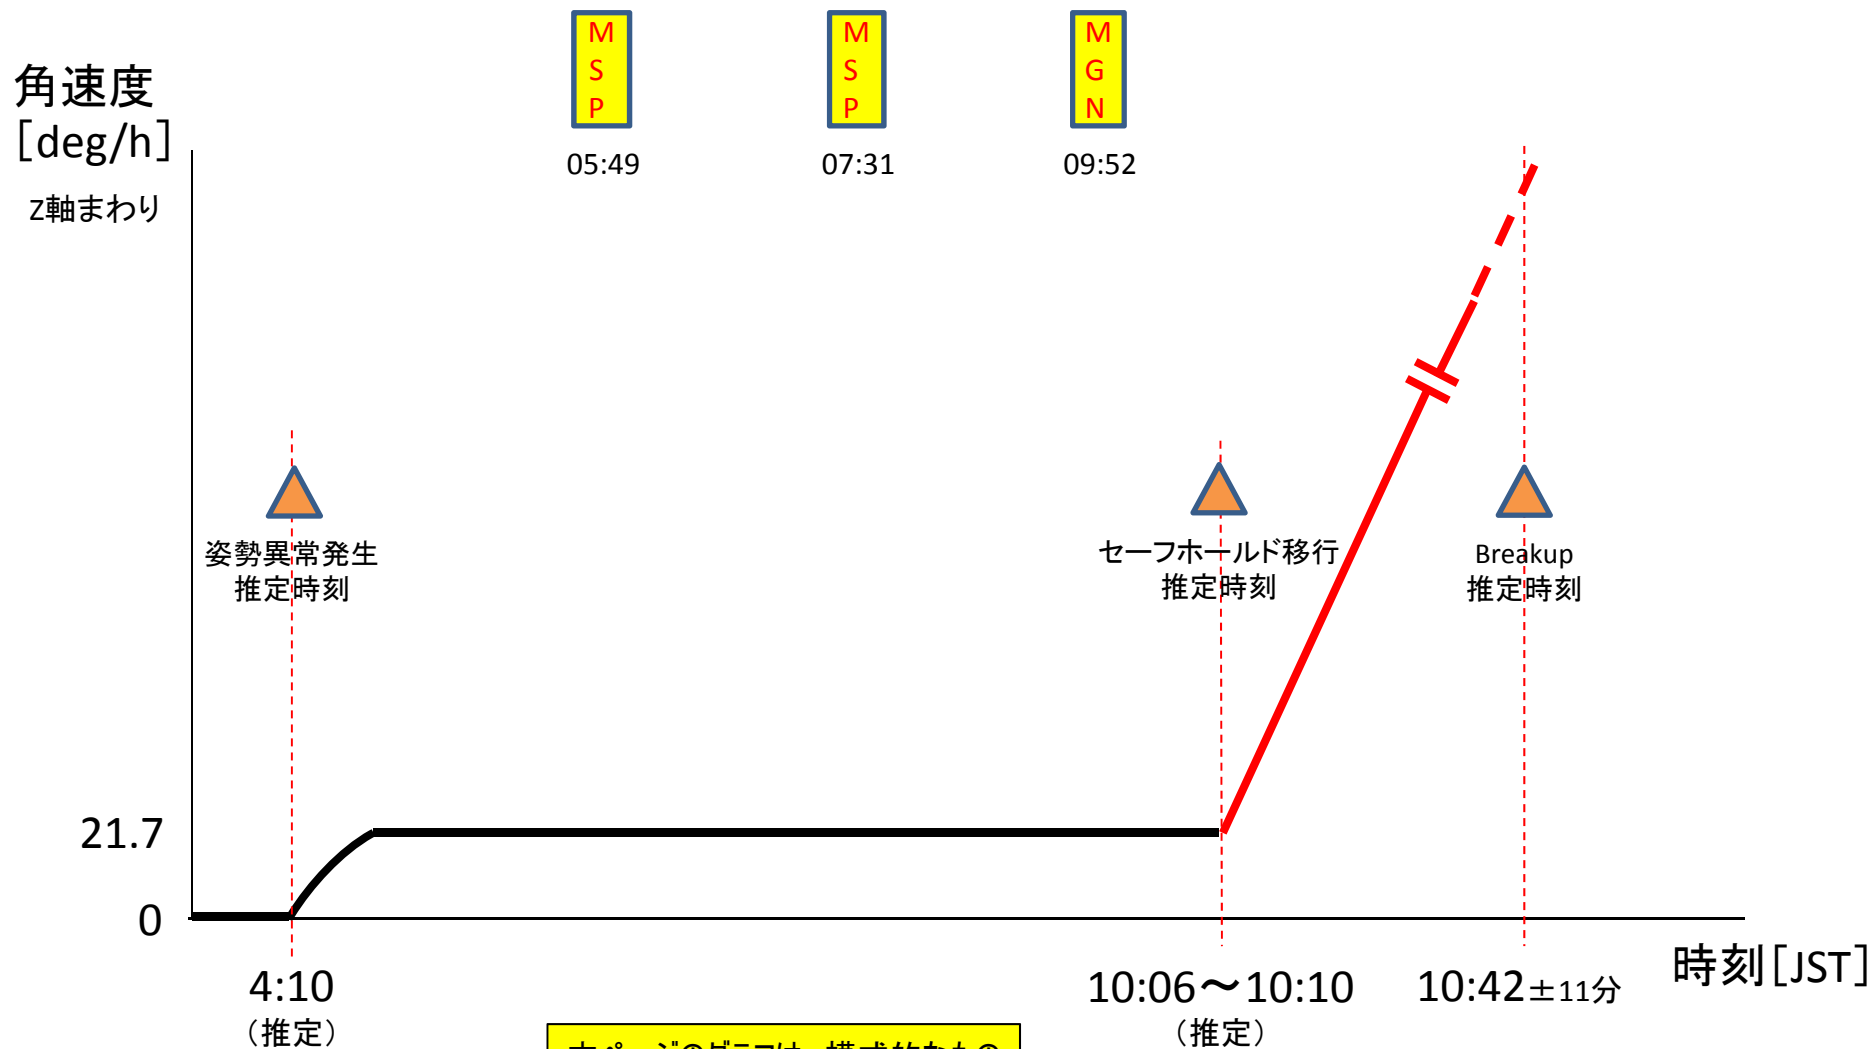
# 衛星の角速度（Z軸まわり）推移

- RWに蓄積する角運動量が最終的に制限値(120[Nms])を超えると姿勢制御系はRWによる制御に何らかの異常が発生したと判断し、スラスタにより姿勢制御を行うモード(スラスタセーフホールドモード: RCS SH)に移行する。
- RCS SHでは、スラスタにより太陽を捕捉するように姿勢を立て直す動作を行う。
- RCS SHに移行した場合、不適切なスラスタ制御パラメータにより、スラスタは想定と異なり、衛星の角速度が増加する方向に噴射を行う。
- シミュレーションにより不適切なスラスタ制御パラメータによる噴射動作を模擬したところ、角速度が増加する方向に作用し、太陽電池パドルの分離に至る角速度まで到達するケースがあることを確認した。

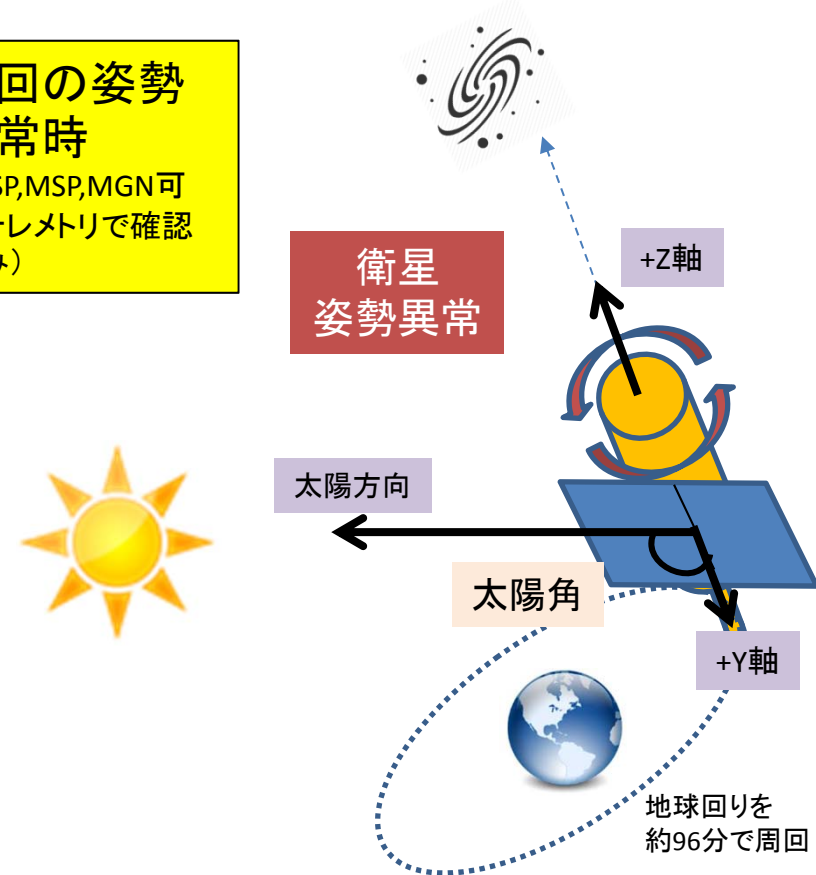
## 衛星姿勢異常

- 姿勢制御パラメータが異常になって以降、衛星が1時間に約21.7度の割合でZ軸回りにゆっくり回転を始めた
- 最後にテレメトリを確認できたMGN局での太陽角は約123度であった(すなわち、太陽電池パネル裏面から太陽光入射していた)。

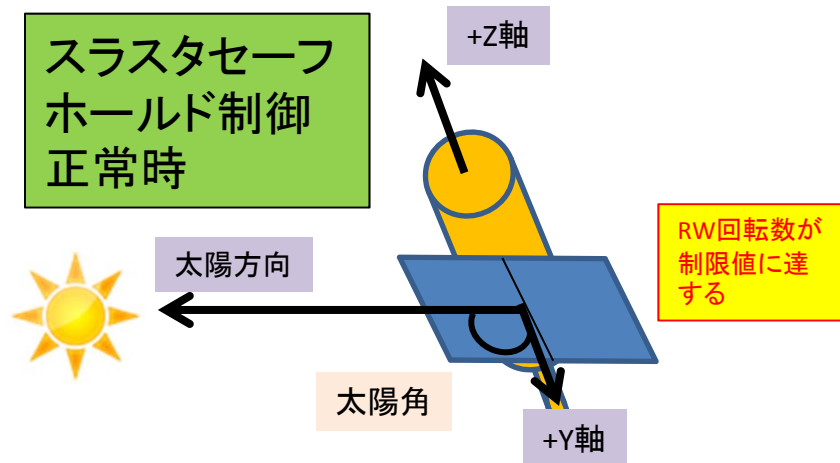
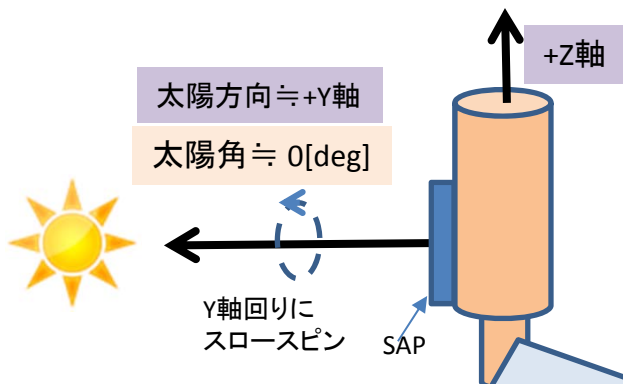
# 【補足】推定メカニズム③④での衛星挙動(イメージ)

RW回転数が  
制限値に達し  
た【推定】

観測中断し(天体指向姿勢を諦めて)、  
スラスタによる姿勢制御モード(RCS  
SH)に遷移【推定】

不適切なスラスタ制御パラメータ設  
定により、想定と異なる噴射【推定】

- 衛星の角速度が増加【推定】
- 回転によって大きな荷重が加わる部位  
(太陽電池パネル、EOB等)が破断し分  
離【推定】

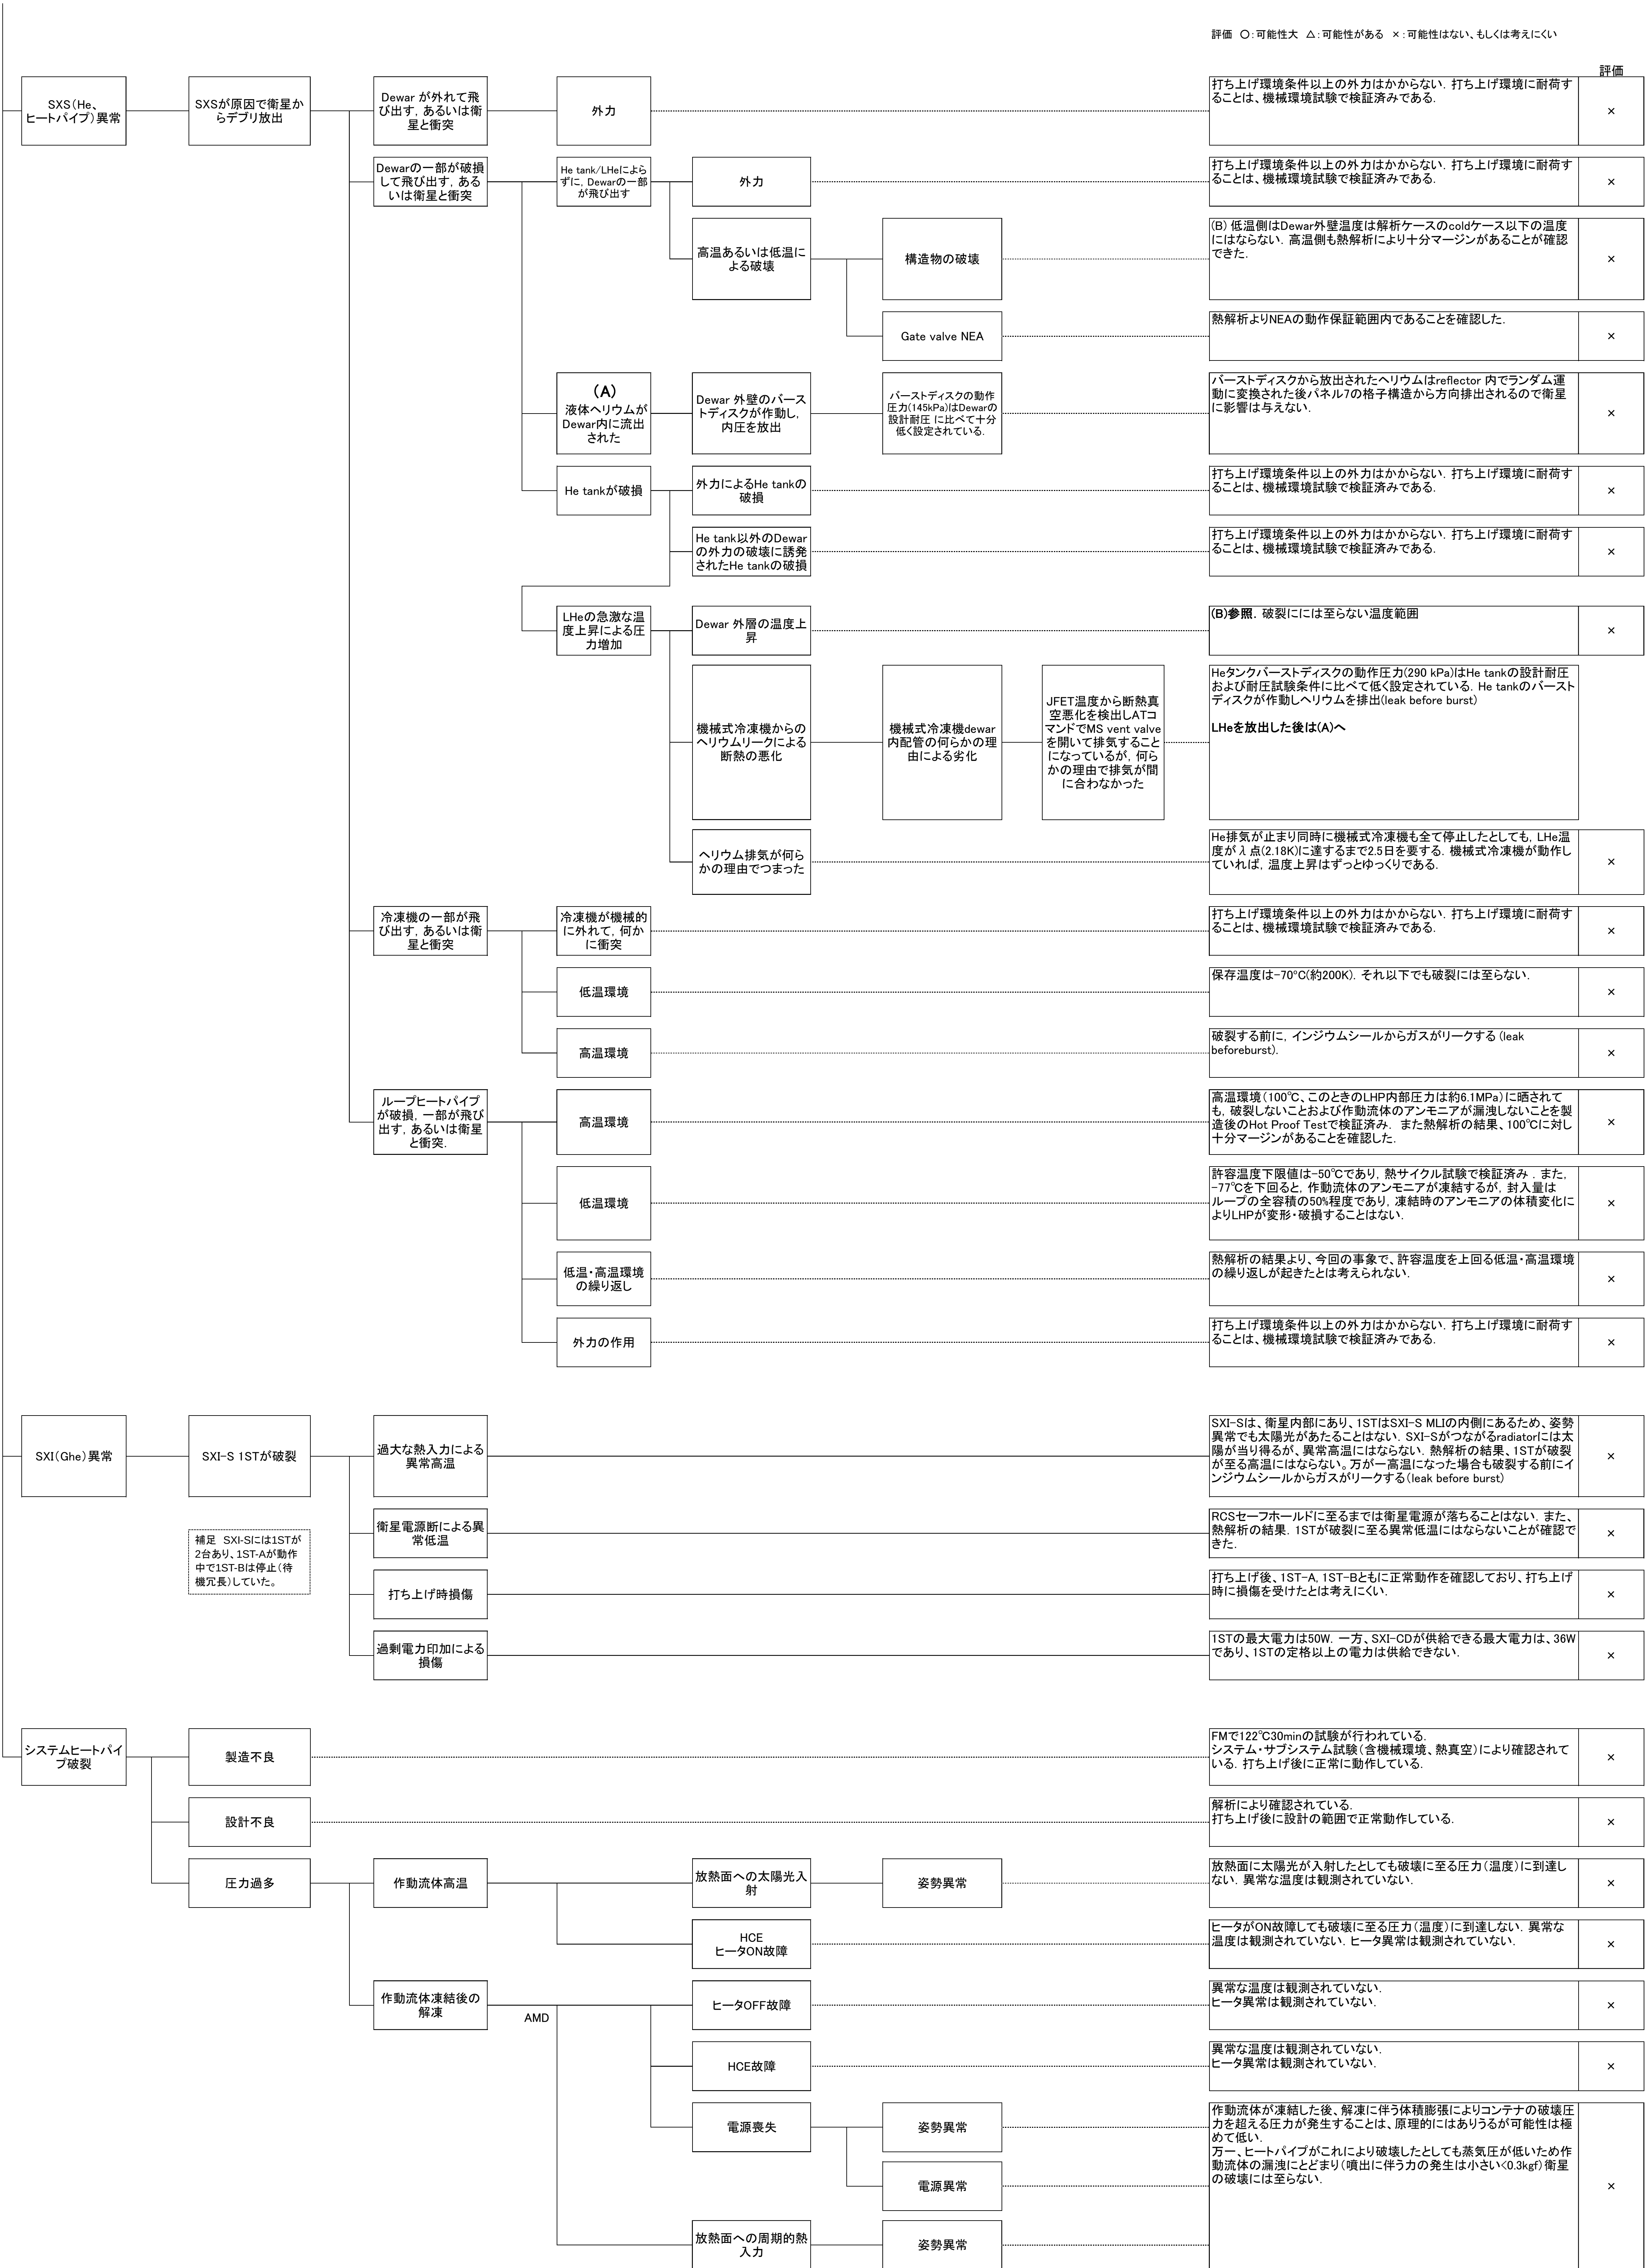
# X線天文衛星ASTRO-H「ひとみ」に係るFTA (衛星破損及び姿勢異常)

打ち上げ環境条件以上の外力はかからない. 打ち上げ環境に耐荷することは, 機械環境試験で検証済みである.

Heタンクバーストディスクの動作圧力(290 kPa)はHe tankの設計耐圧および耐圧試験条件に比べて低く設定されている. He tankのバーストディスクが作動しヘリウムを排出(leak before burst)

高温環境(100°C, このときのLHP内部圧力は約6.1MPa)に晒されても, 破裂しないことおよび作動流体のアンモニアが漏洩しないことを製造後のHot Proof Testで検証済み. また熱解析の結果, 100°Cに対し十分マージンがあることを確認した.

SXI-Sは, 衛星内部にあり, ISTはSXI-S MLIの内側にあるため, 姿勢異常でも太陽光があたることはない. SXI-Sがつながるradiatorには太陽が当り得るが, 異常高温にはならない. 熱解析の結果, ISTが破裂が至る高温にはならない. 万が一高温になった場合も破裂する前にインジウムシールからガスがリークする (leak before burst)

作動流体が凍結した後, 解凍に伴う体積膨張によりコンテナの破壊圧力を超える圧力が発生することは, 原理的にはありうるが可能性は極めて低い. 万一, ヒートパイプがこれにより破壊したとしても蒸気圧が低いため作動流体の漏洩にとどまり(噴出に伴う力の発生は小さい)衛星の破壊には至らない.
