X線天文衛星ASTRO-H「ひとみ」 異常事象調査報告書 A改訂

平成28(2016)年5月31日

宇宙航空研究開発機構

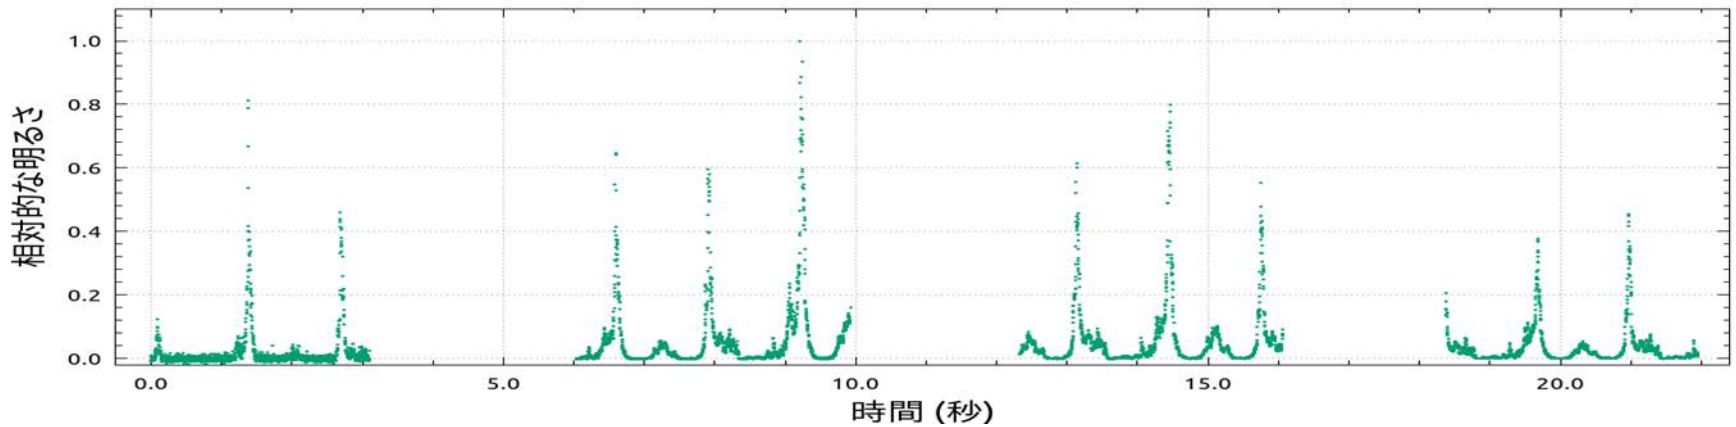
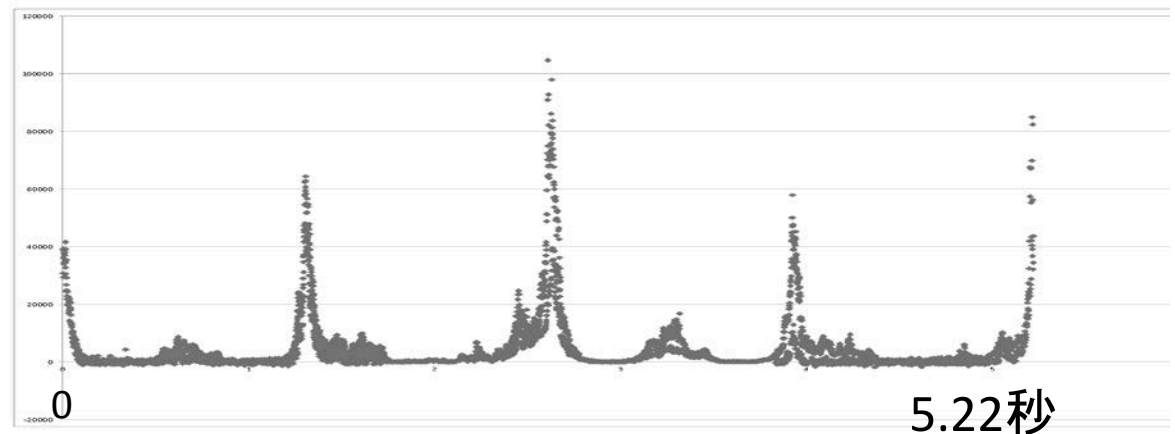
木曾観測所による41337の光度曲線

右図：上記データを元にJAXA
で光度曲線を周期5.22秒で折
り重ねたもの。

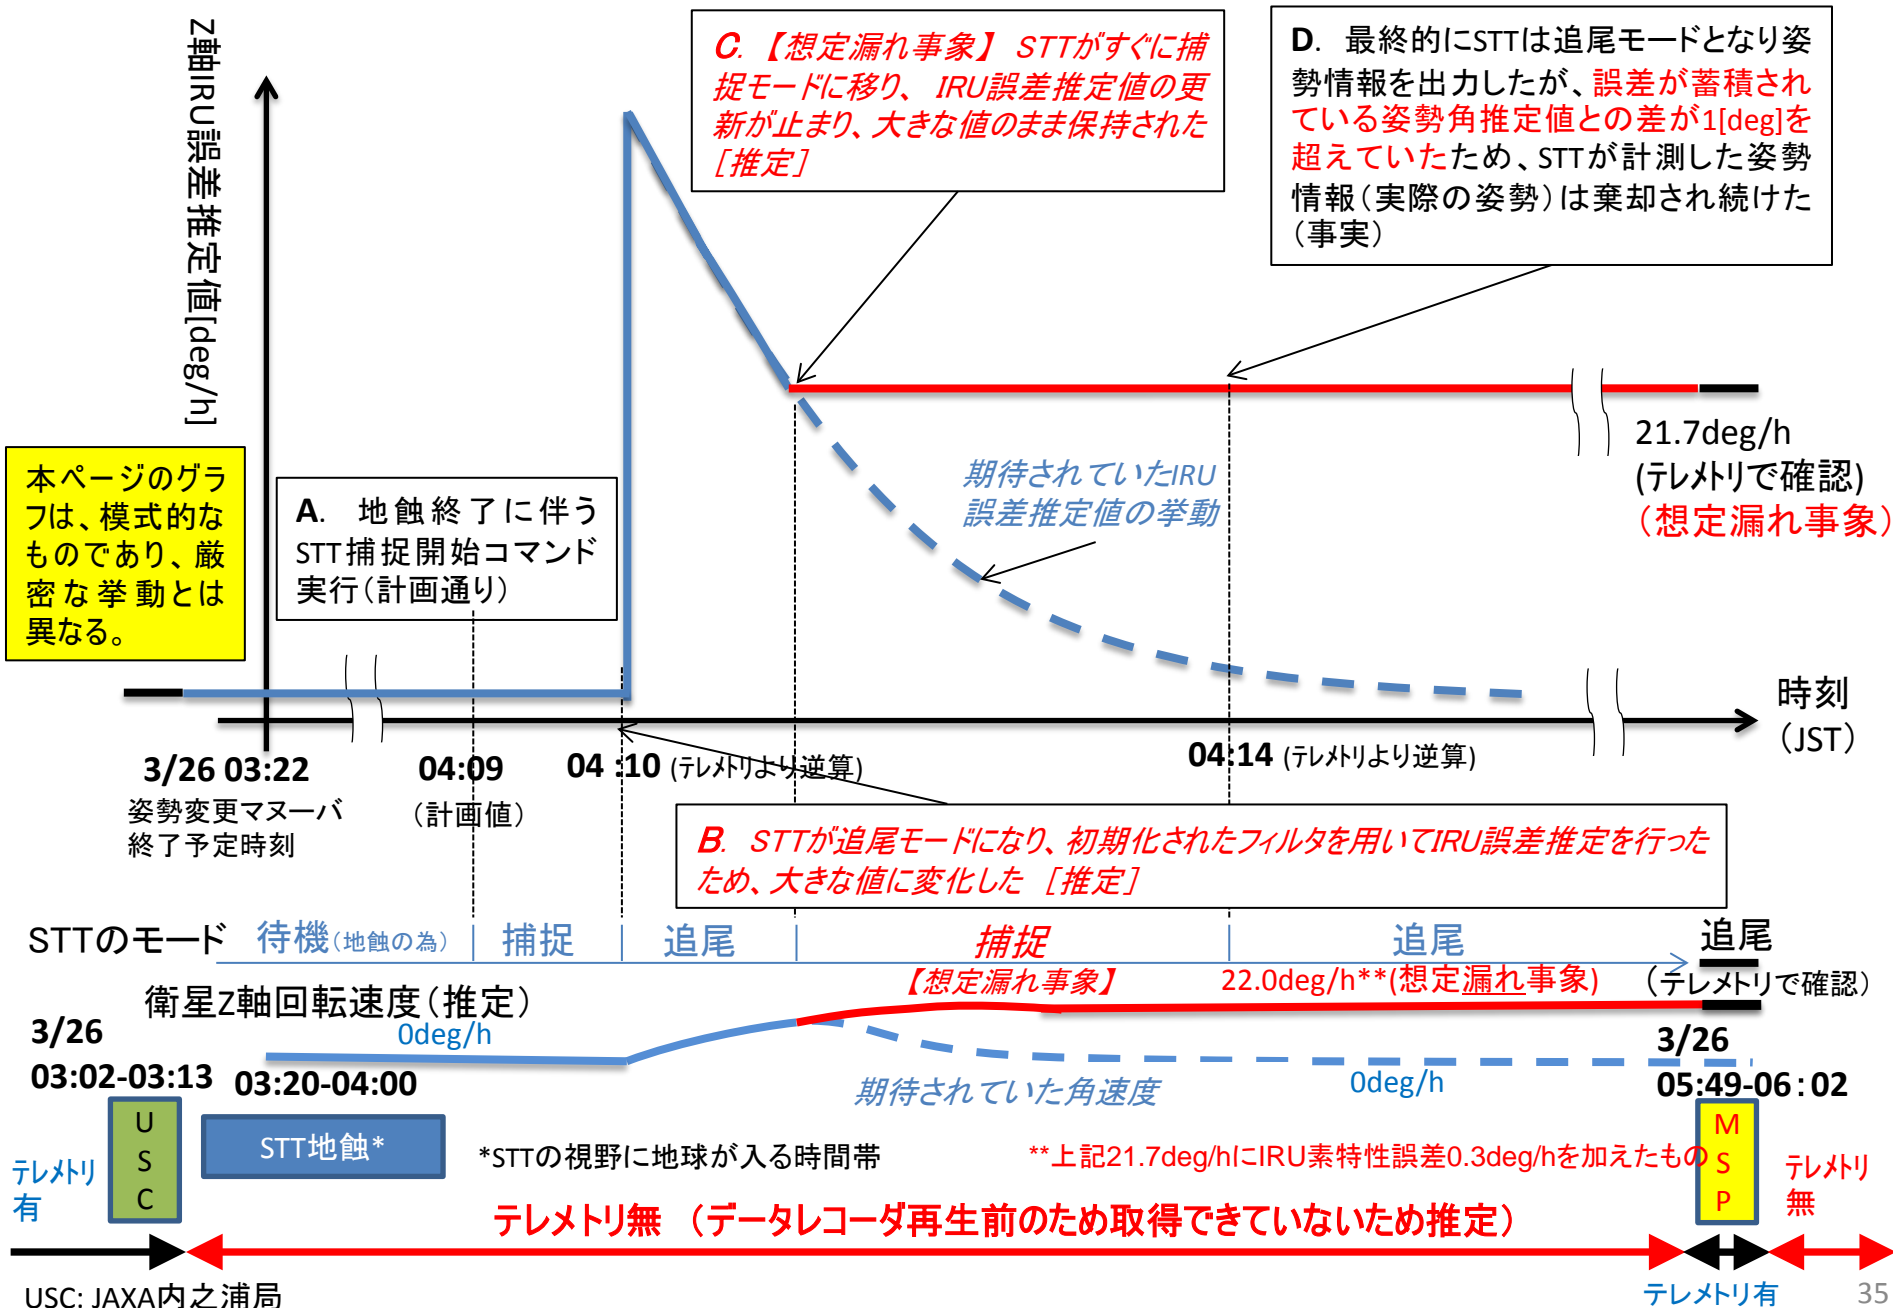
4.2 異常発生メカニズム①: IRU誤差推定値の動き

- ASTRO-Hは通常時、慣性基準装置(IRU)とスタートラッカ(STT)の情報をもとに姿勢決定を行う。【補足A参照】
- 3/26の姿勢変更運用は、姿勢変更中はSTTデータの取り込みを一時的に停止し、姿勢変更運用終了後にSTTデータの取り込みを再開する運用としていた。STTデータの取り込み再開の際、IRU誤差推定値【補足B参照】が一時的に実際の誤差推定値よりも大きな値となり、その後、STTデータによる補正により正常値範囲内に収束する動作を行うことを想定していた。
- しかしながら、3/26の姿勢変更運用終了後、IRU誤差推定値が実際とは異なる高い値を保持し続け、その結果、MSP局のテレメトリとして21.7[deg/h]という高いIRU誤差推定値が確認されたと考えている。
- この場合、実際には衛星が回転していないにもかかわらず、姿勢制御系が衛星が回転していると自己判断し、その結果、回転を止めようとする向きにリアクションホイール(RW)を作動させたと判断している。
- IRU誤差推定値が高い値を保持する要因について、搭載ソフトウェアを用いてSTTのモード遷移をインプットしてシミュレーションしたところ、次ページに示すSTTの動作においてIRU誤差推定値が高い値のまま保持されることを確認した。
- なお、IRU誤差推定値が高い値に保持された件についてFTAを行い、IRUの異常や搭載コンピュータのハードウェア異常といったその他の要因により、高い値に保持される可能性は低いと判断している。

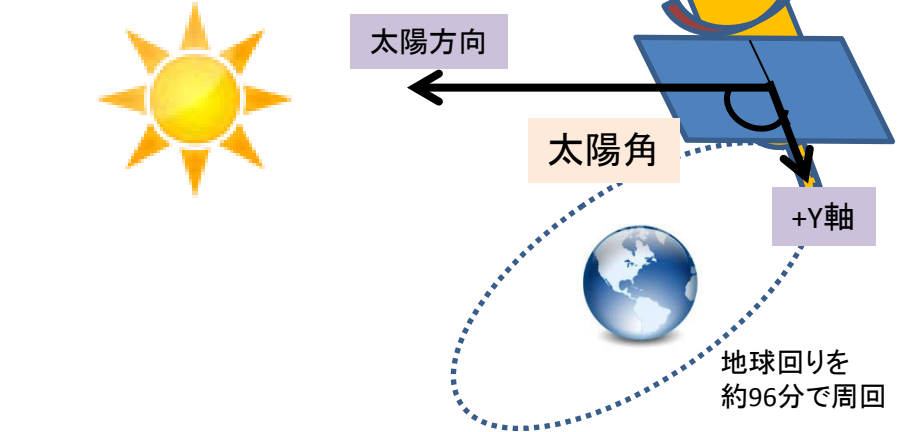
今回の姿勢異常時 (MSP、MSP、MGN可視テレメトリで確認済み)

- 姿勢制御パラメータが異常になって以降、衛星が1時間に約21.7度の割合でZ軸回りにゆっくり回転を始めた
- 最後にテレメトリを確認できたMGN局での太陽角は約123度であった(すなわち、太陽電池パネル裏面から太陽光入射していた)。

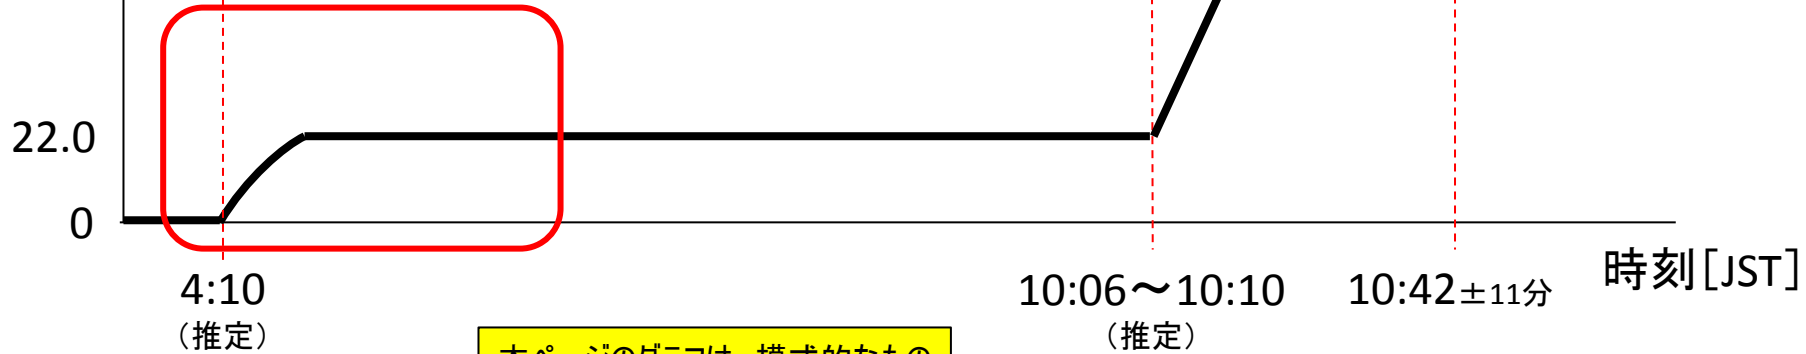
【補足F】 衛星の角速度 (Z軸まわり) 推移 (姿勢変更マヌーバ終了後から)

▲
姿勢異常発生
推定時刻

▲
RCSセーフホールド
移行推定時刻

▲
Breakup
推定時刻

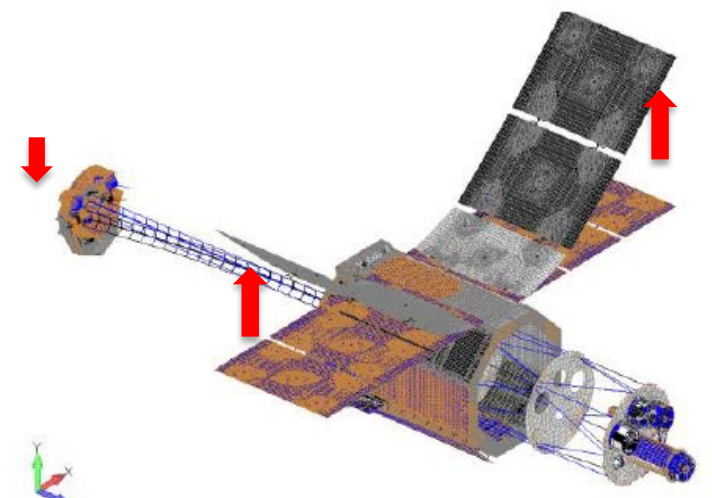
Z軸回転時変形イメージ

- 今回の事象について、衛星の角速度が増加した結果、回転状態で大きな荷重が加わる部位（太陽電池パドルの一部、伸展式光学ベンチ（EOB）等）が破断して分離したと推定してきた。
- 調査・検討の結果、太陽電池パドルについては、両翼とも取付部周辺で破断し、一部ではなく全部が取付け部から分離した可能性が高いと、以下2つの点から判断した。
 - 太陽電池パドル部の詳細な解析（有限要素法による構造解析）の結果、回転状態で発生する力に対して太陽電池パドル取付部周辺が最も弱いこと
 - 太陽電池パドル取付部周辺が破断に至る角速度は、協力を依頼している観測所等の観測により推定しているASTRO-Hの角速度と同じオーダー（桁）であること
- EOBについても、上記同様の解析を行った結果、破断し先端の観測機器と共に分離した可能性が高いと判断した。【補足I】

下図にZ軸回りの回転時のSAPの変形図を示す。図からSAP取付部に大きな曲げモーメントが生じることがわかる。一方、SAPのY軸回りの回転については、SAP取付部周辺に曲げモーメントが加わらないため、他の軸に比べて許容角速度がかなり大きくなるので省略した。

部位	回転軸 (注)	許容角速度 [deg/s]	許容荷重逸脱部位
SAP	Z軸	約150	SAP取付部周辺
	X軸	約150	SAP取付部周辺
EOB	Z軸	約125	EOB衛星側取付部
	X軸	約90	EOB各段
	Y軸	約90	EOB各段

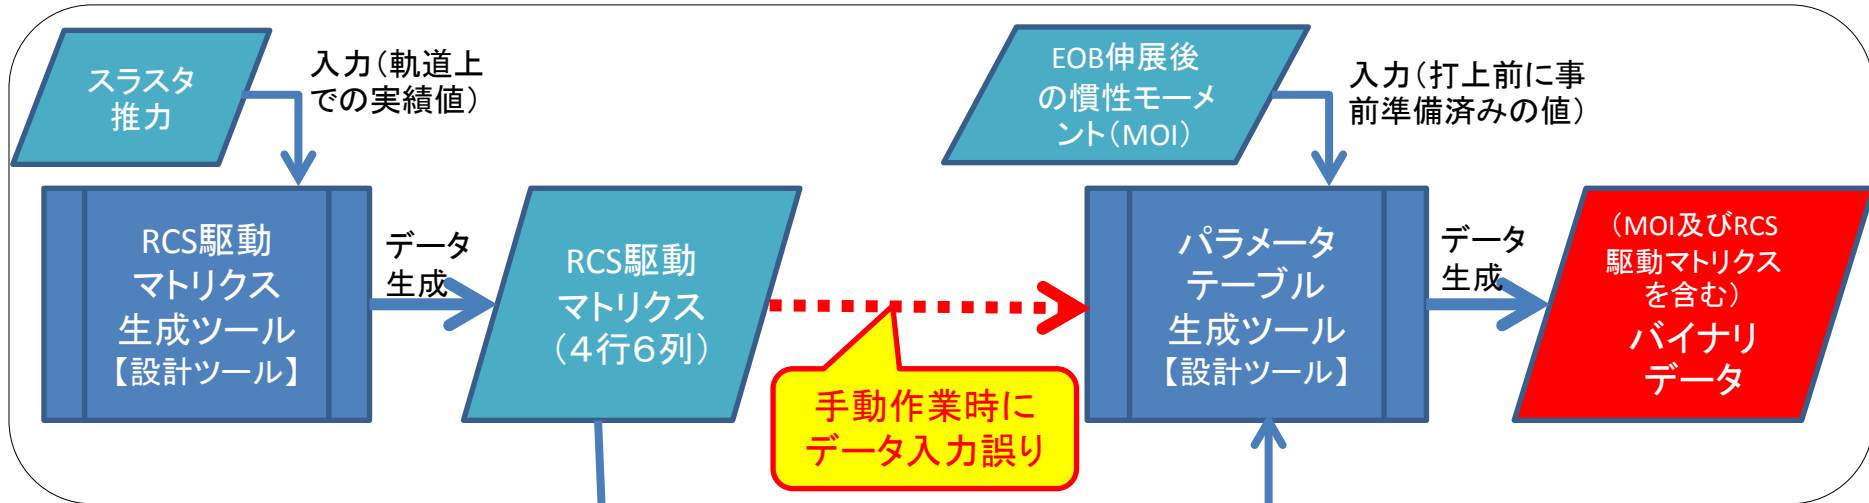
■2/25のコマンド作成作業流れ(前ページフロー図左下部の一部拡大)

★ 負値を絶対値へ変換した上で入力しなければならなかった。

- 運用支援業者の作業者が「RCS駆動マトリクス生成ツール」出力を「パラメータテーブル生成ツール」入力する際に負値を正值に直さなければならぬところを実施しなかった。
- 当該作業者は、ツールの使用経験はあったが、本作業は初めてであり、符号を直すことを知らなかった。
- 当該2ツールは、JAXAによる「運用ツール化すべき対象」となっておらず、いずれも開発試験時に設計を熟知した開発者が使用する開発ツールをそのまま活用したため、事前にツールの手順書は準備されず、作業訓練も実施されていなかった。

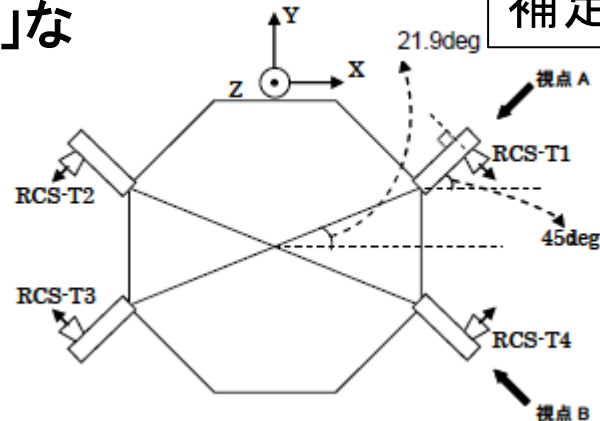
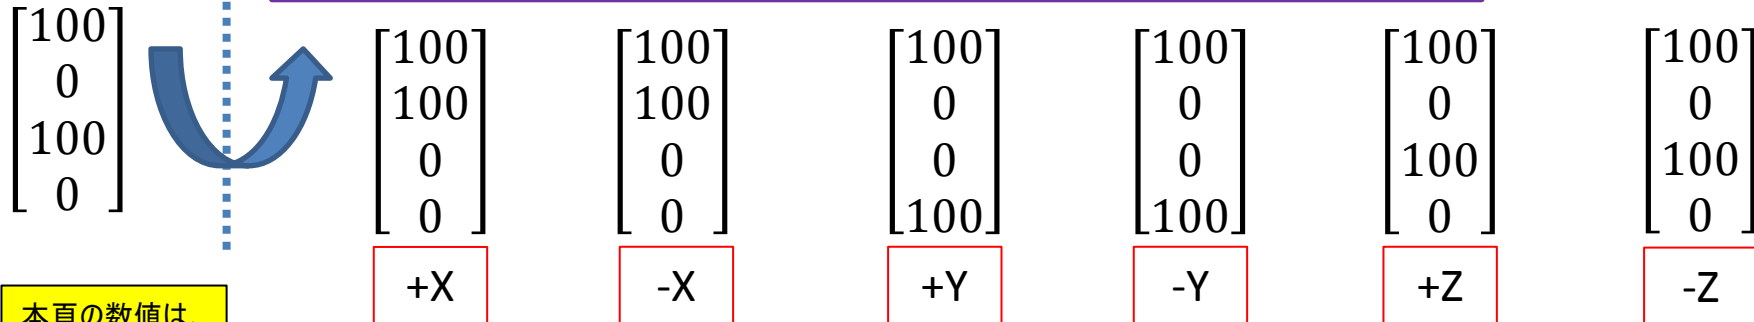
【補足】「RCS制御パラメータ設定値の一部が不適切」な場合の衛星挙動概略について

RCS駆動マトリクスにおける、「負方向トルク積要求値に対するスラスタ噴射時間を求める係数」(下図中の赤枠部)について、本来は全て正值にすべき所、負値のまま設定した場合の衛星挙動概略を記す。

結果として、XYZ三軸共に、マイナス軸周りのトルク積要求値を設定してもプラス軸方向のスラスタ噴射となる為、一方向に増速し続ける。
