科学技術・学術審議会
研究計画・評価分科会
宇宙開発利用部会
X線天文衛星「ひとみ」の
異常事象に関する小委員会
(第3回 H28.6.8)

第26回宇宙開発利用部会における指摘事項のうち 小委員会にて検証を行う事項についての回答(B改訂)

平成28(2016)年6月8日

国立研究開発法人宇宙航空研究開発機構

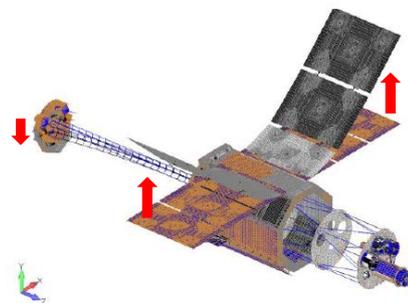
Z 軸回転時変形

下図に Z 軸回りの回転時の SAP の変形図を示す。図から SAP 取付部に大きな曲げモーメントが生じることがわかる。一方、SAP の Y 軸回りの回転については、SAP 取付部周辺に曲げモーメントが加わらないため、他の軸に比べて許容角速度がかなり大きくなるので省略した。

部位	回転軸 (注)	許容角速度 [deg/s]	許容荷重逸脱部位
SAP	Z 軸	約 150	SAP 取付部周辺
	X 軸	約 150	SAP 取付部周辺
EOB	Z 軸	約 125	EOB 衛星側取付部
	X 軸	約 90	EOB 各段
	Y 軸	約 90	EOB 各段
