小型超音速実験機（ロケット実験機）

飛行実験失敗原因調査報告書

平成14年10月11日

原因調査委員会

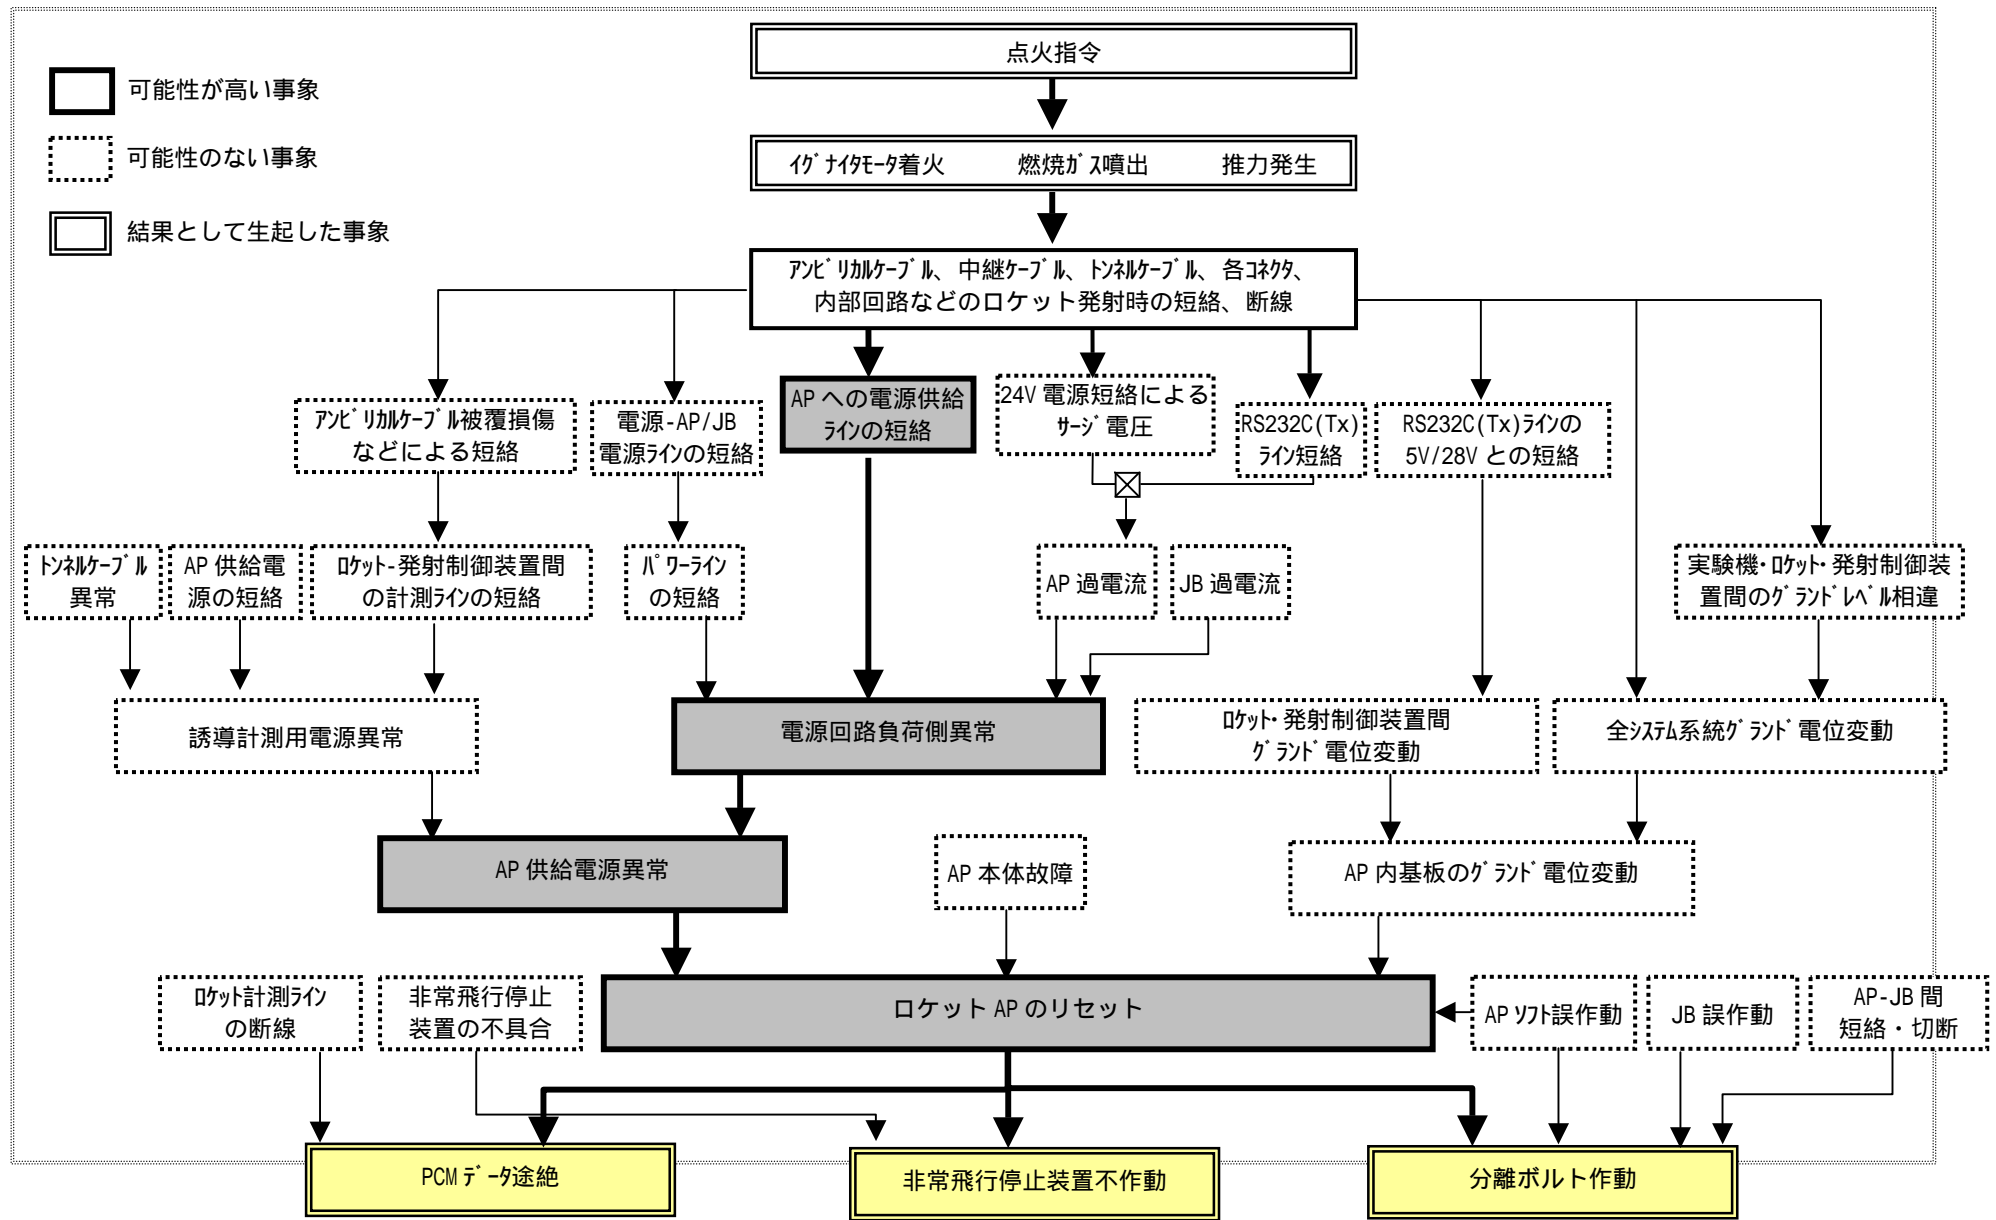
図1-1 ロケット誘導制御コンピュータ(オートパイロット(AP))のリセットを核とする分離ボルト作動の要因関係

「ロケット誘導計測部内の防振システムに取り付けられたロケット誘導制御コンピュータ(オートパイロット:A P)が、ロケット発射時の加速等により変位して、A P入出力基板に接続されたハーネス(被覆電線束)が、近接して取り付けられていた電源回路ボックスに接触した。このため、A P入出力基板がハーネスから力を受けて変形し、基板の5V電源ラインのスルーホール部が、ブラケット(基板取り付け用金具)に接触してグランドに短絡した。基板の5V電源部の短絡によりA P供給電源電圧が低下してA Pがリセットし、その結果として分離指令が発せられて分離ボルトが電氣的に作動した。」

この他の要因は、現品調査、検証試験等により原因からは排除された。この因果関係を図解すると図1-1の通りとなる。

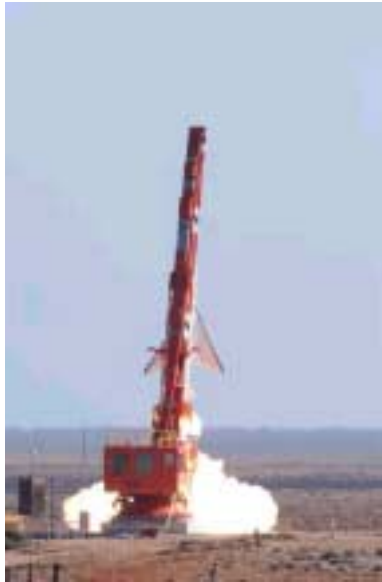
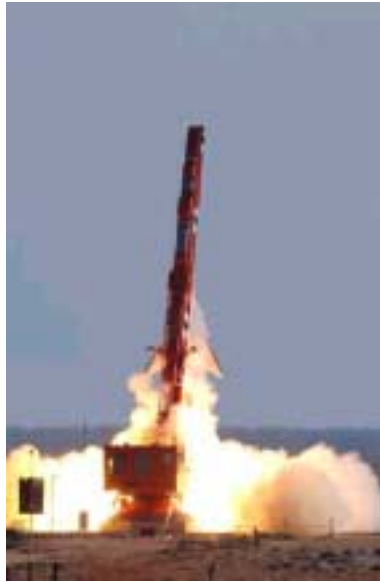
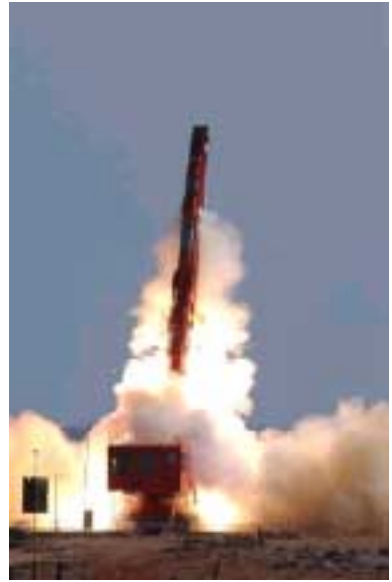
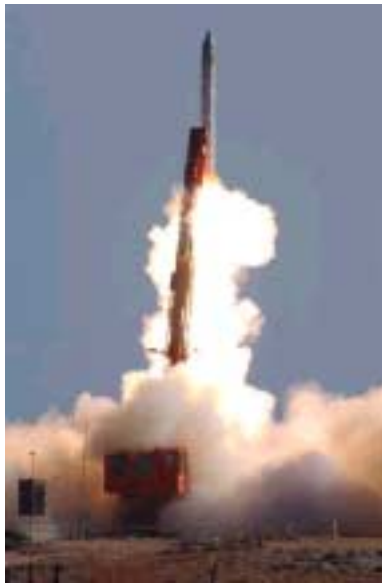
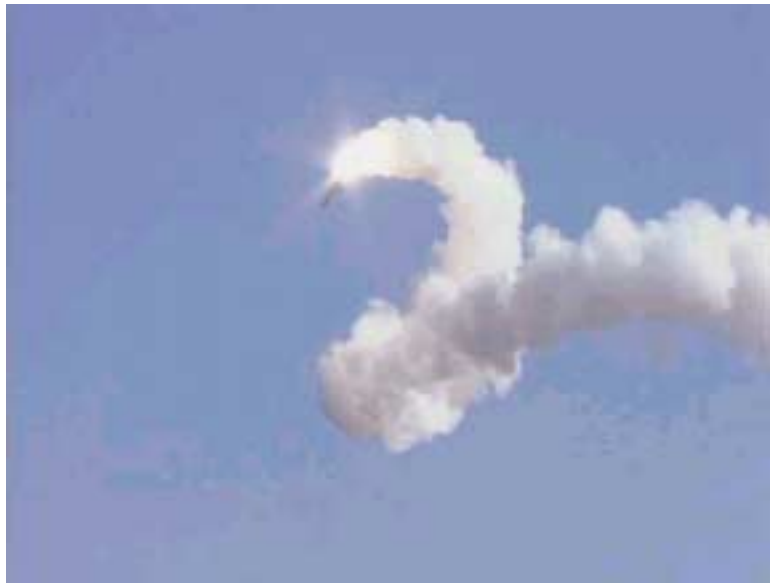
図 2 - 1 打ち上げ連続写真

ロケットは、点火直後から上昇を開始したが、ほぼ同時に実験機がロケットから分離され落下を開始した。ロケットの上昇途中においてロケットに取り付けられていたフィンが実験機の主翼に衝突したことにより、ロケット制御部、ノズルスカート部と共に 4 枚のフィンの内 3 枚がロケットから脱落した。実験機は、ランチャから約 2 0 m 発射方向に裏返しの状態で着地したが、実験機を分離したロケットは、安定な飛翔を継続できず、空中で回転しながら射点の南西約 2 0 0 m の位置に落下した。図 2 - 1 に射点後方から撮影した連続写真を示す。

着火上昇

フィン衝突

実験機落下 / ロケット上昇

ロケット離脱

ロケット旋回飛行

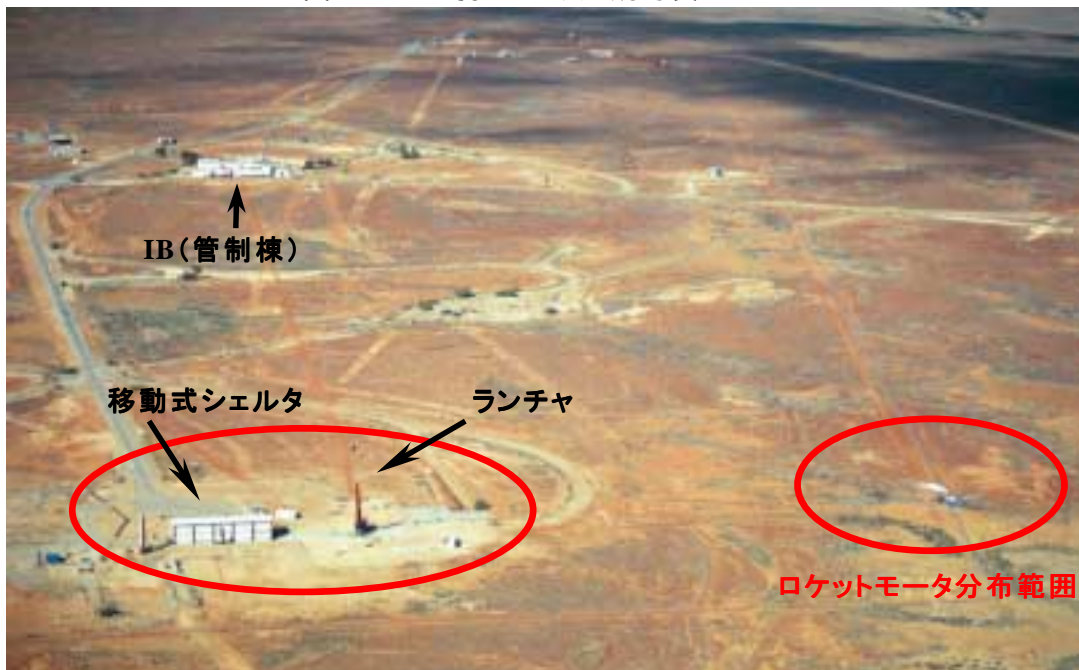
図 2 - 2 落下物分散状況

多数に分解した実験機及びロケットは、殆ど全てが射点上(LA1)あるいは近傍の地面上から回収された。図 2 - 2 は射点上空から俯瞰した落下物分散状況である。

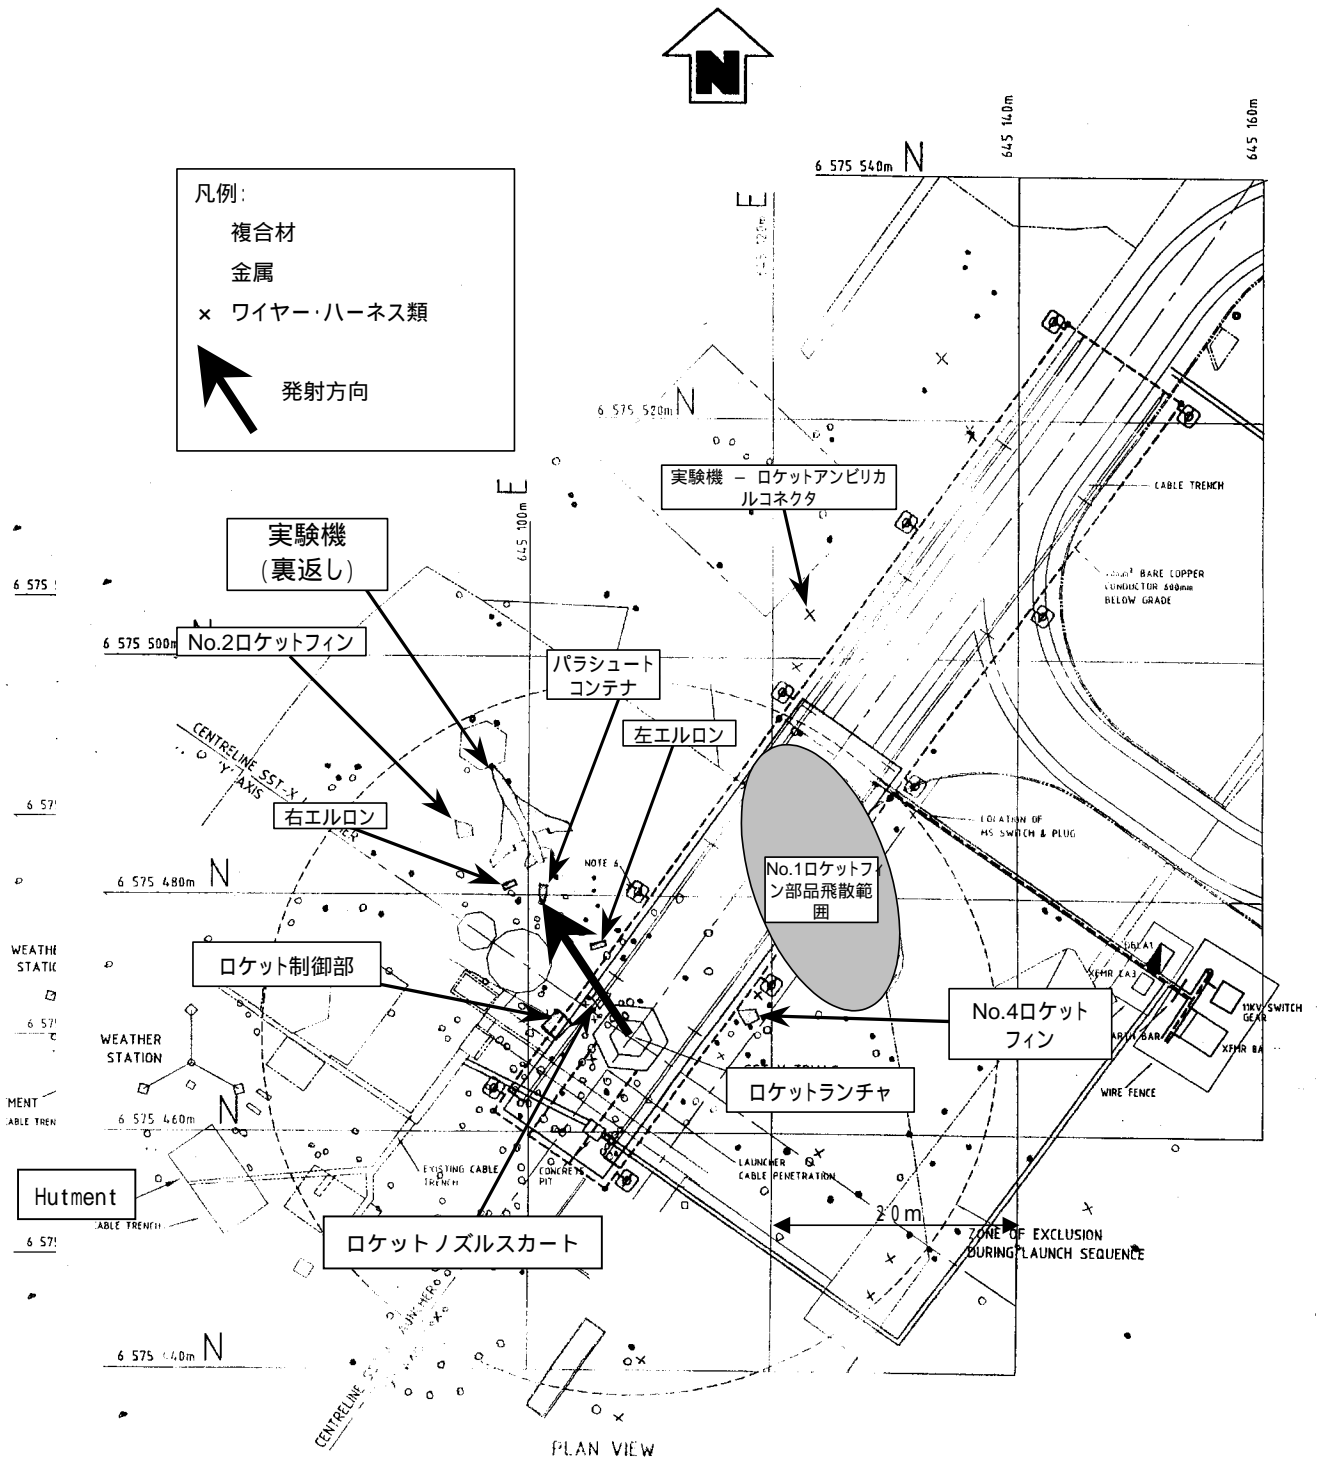
図 2 - 3 射点付近の落下物の分布状況

射点には、実験機のほか、実験機から脱落したエルロン、ロケットフィン、ロケット制御部、ノズルスカートおよび細かい破片などが広範囲に散乱していた。アンビリカルコネクタは、ケーブルから脱落した状態で、ランチャの南 5 0 ~ 6 0 m の地点に落下していた。(図 2 - 3)

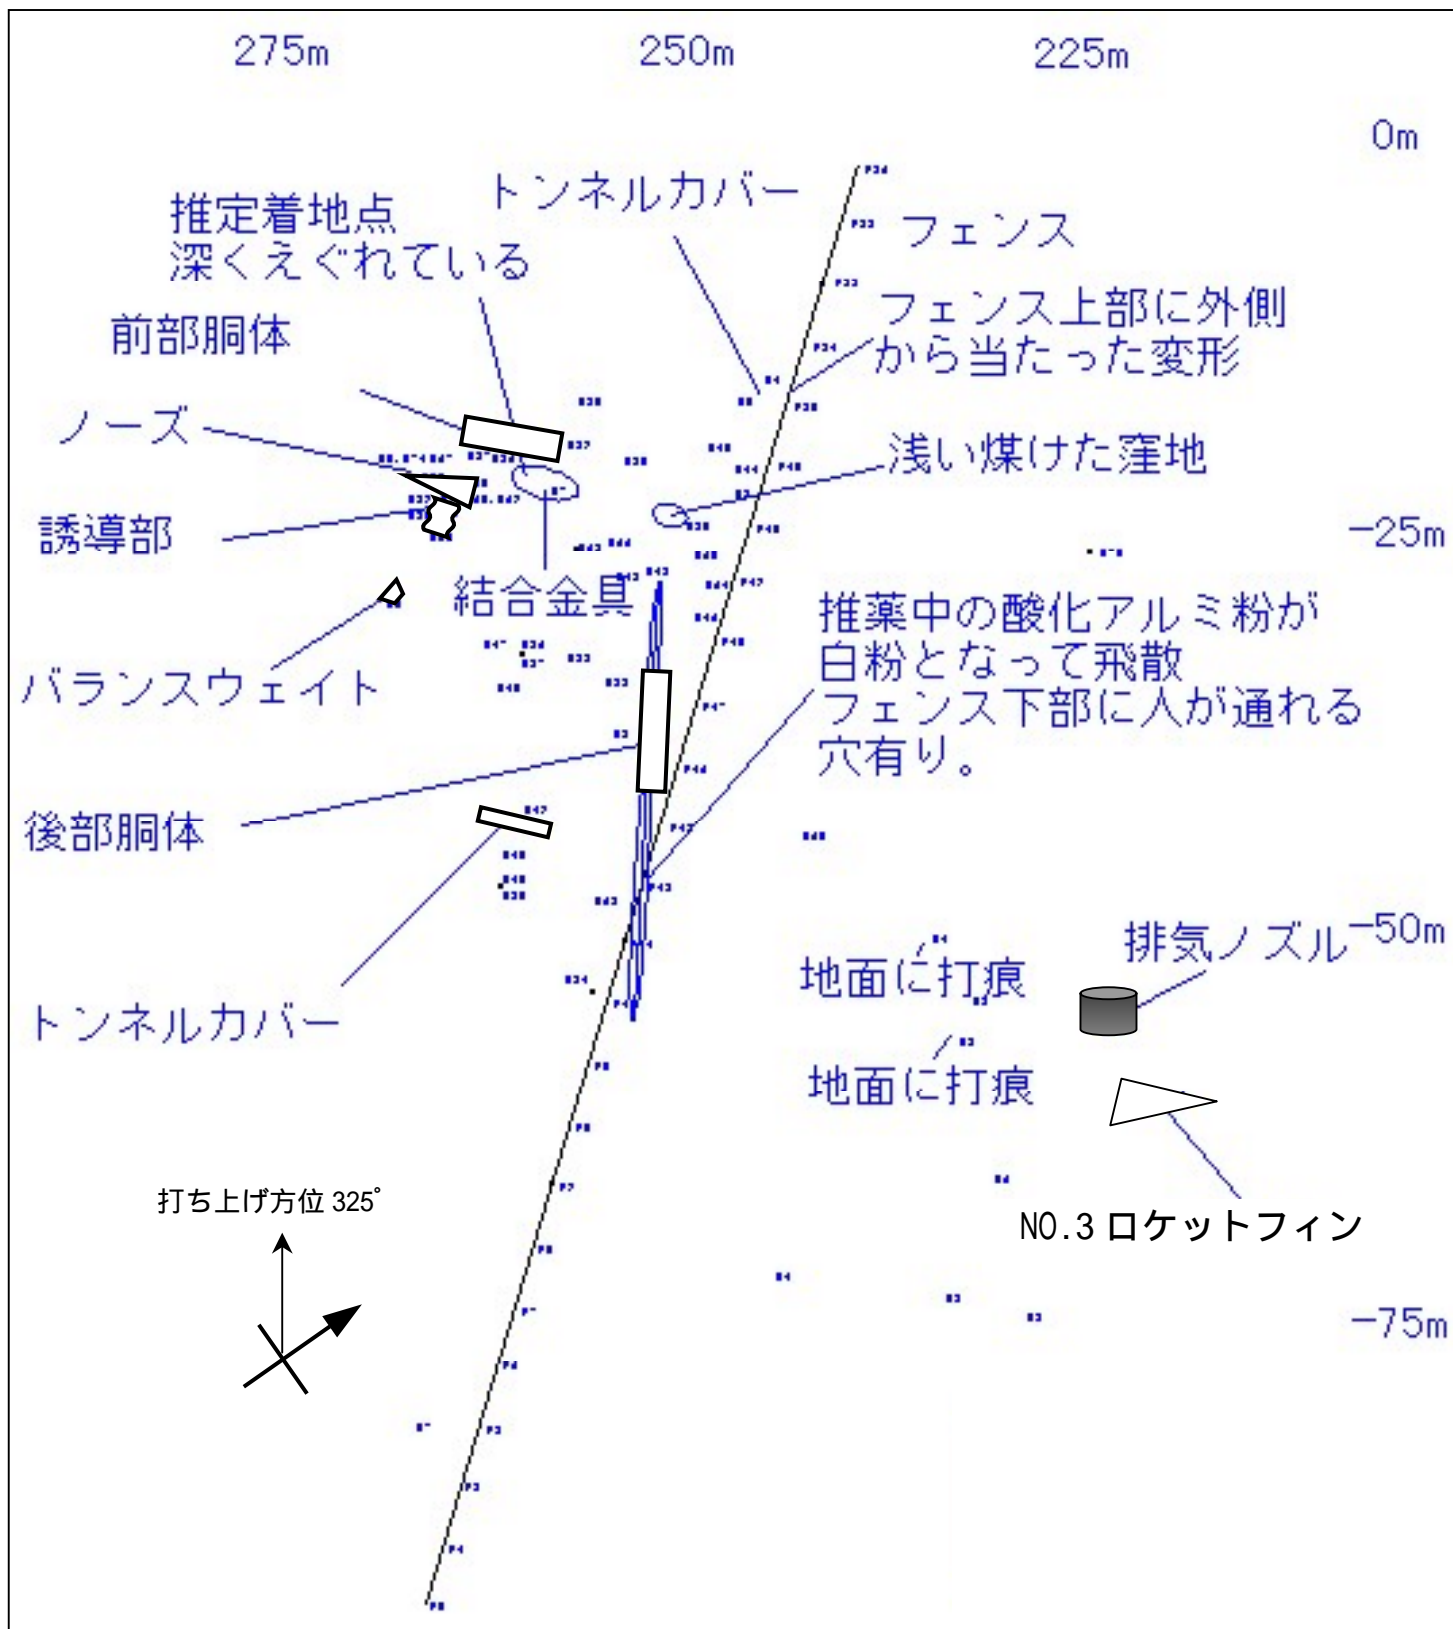
図2 - 4 ロケットモータ落下地点の状況

ロケットの落下地点においては、ロケットは大きく 2 つに分断して落下しており、推進剤はほぼ燃焼し尽くしていた。前胴部落下地点には長さ 4 m 強、幅 2 m、深さ 6 0 c m の穴があり、着地点と推定される。ロケット誘導計測部およびノーズはロケットから分離した状態で落下しており、ほとんどの部品がこの周辺半径 5 0 m 以内に飛散していたものの、ロケットフィン 1 枚とロケットノズル等は、1 0 0 m 近く離れた地点に落下していた。(図 2 - 4)

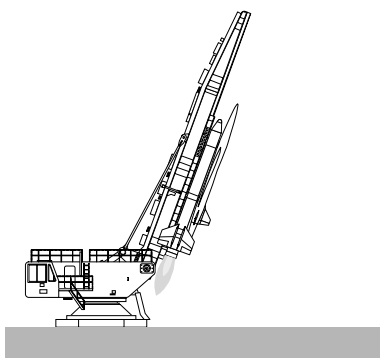
ロケット点火、上昇開始
APリセット
分離ボルト着火
実験機分離

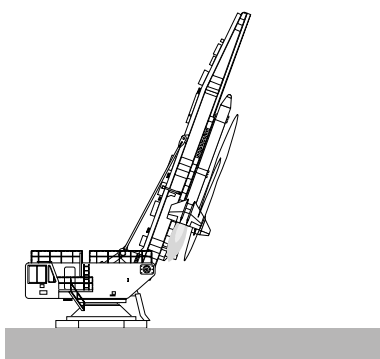
ロケットは、上昇を継続
実験機は、徐々に落下
ロケットのフィンと実験機の主翼エルロンが衝突

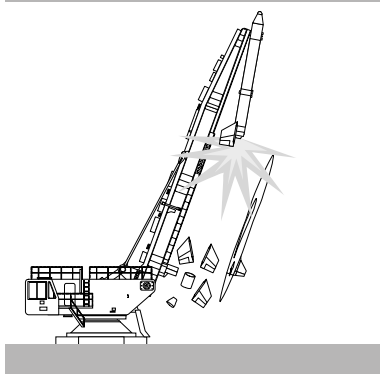
ロケットのフィン、制御部、ノズルスカートを脱落
ロケット噴煙が大きく拡大
実験機の主翼エルロンが破損、脱落
実験機は、姿勢を保ったまま、尾部から地面へ落下

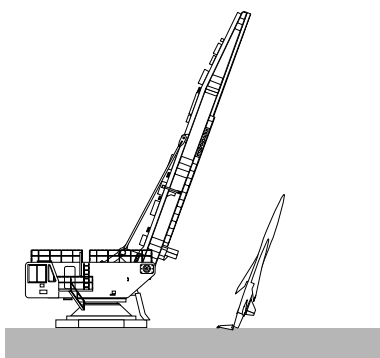
ロケットは、不安定ながらランチャーから離脱
実験機は、尾部を破壊しながら左翼側へ転倒開始

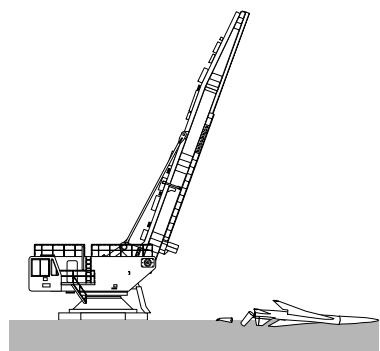
実験機は、左翼で跳ねたのち、胴体、右翼の順に接地
ロケットは、旋回しながら飛翔をつづけたのち落下

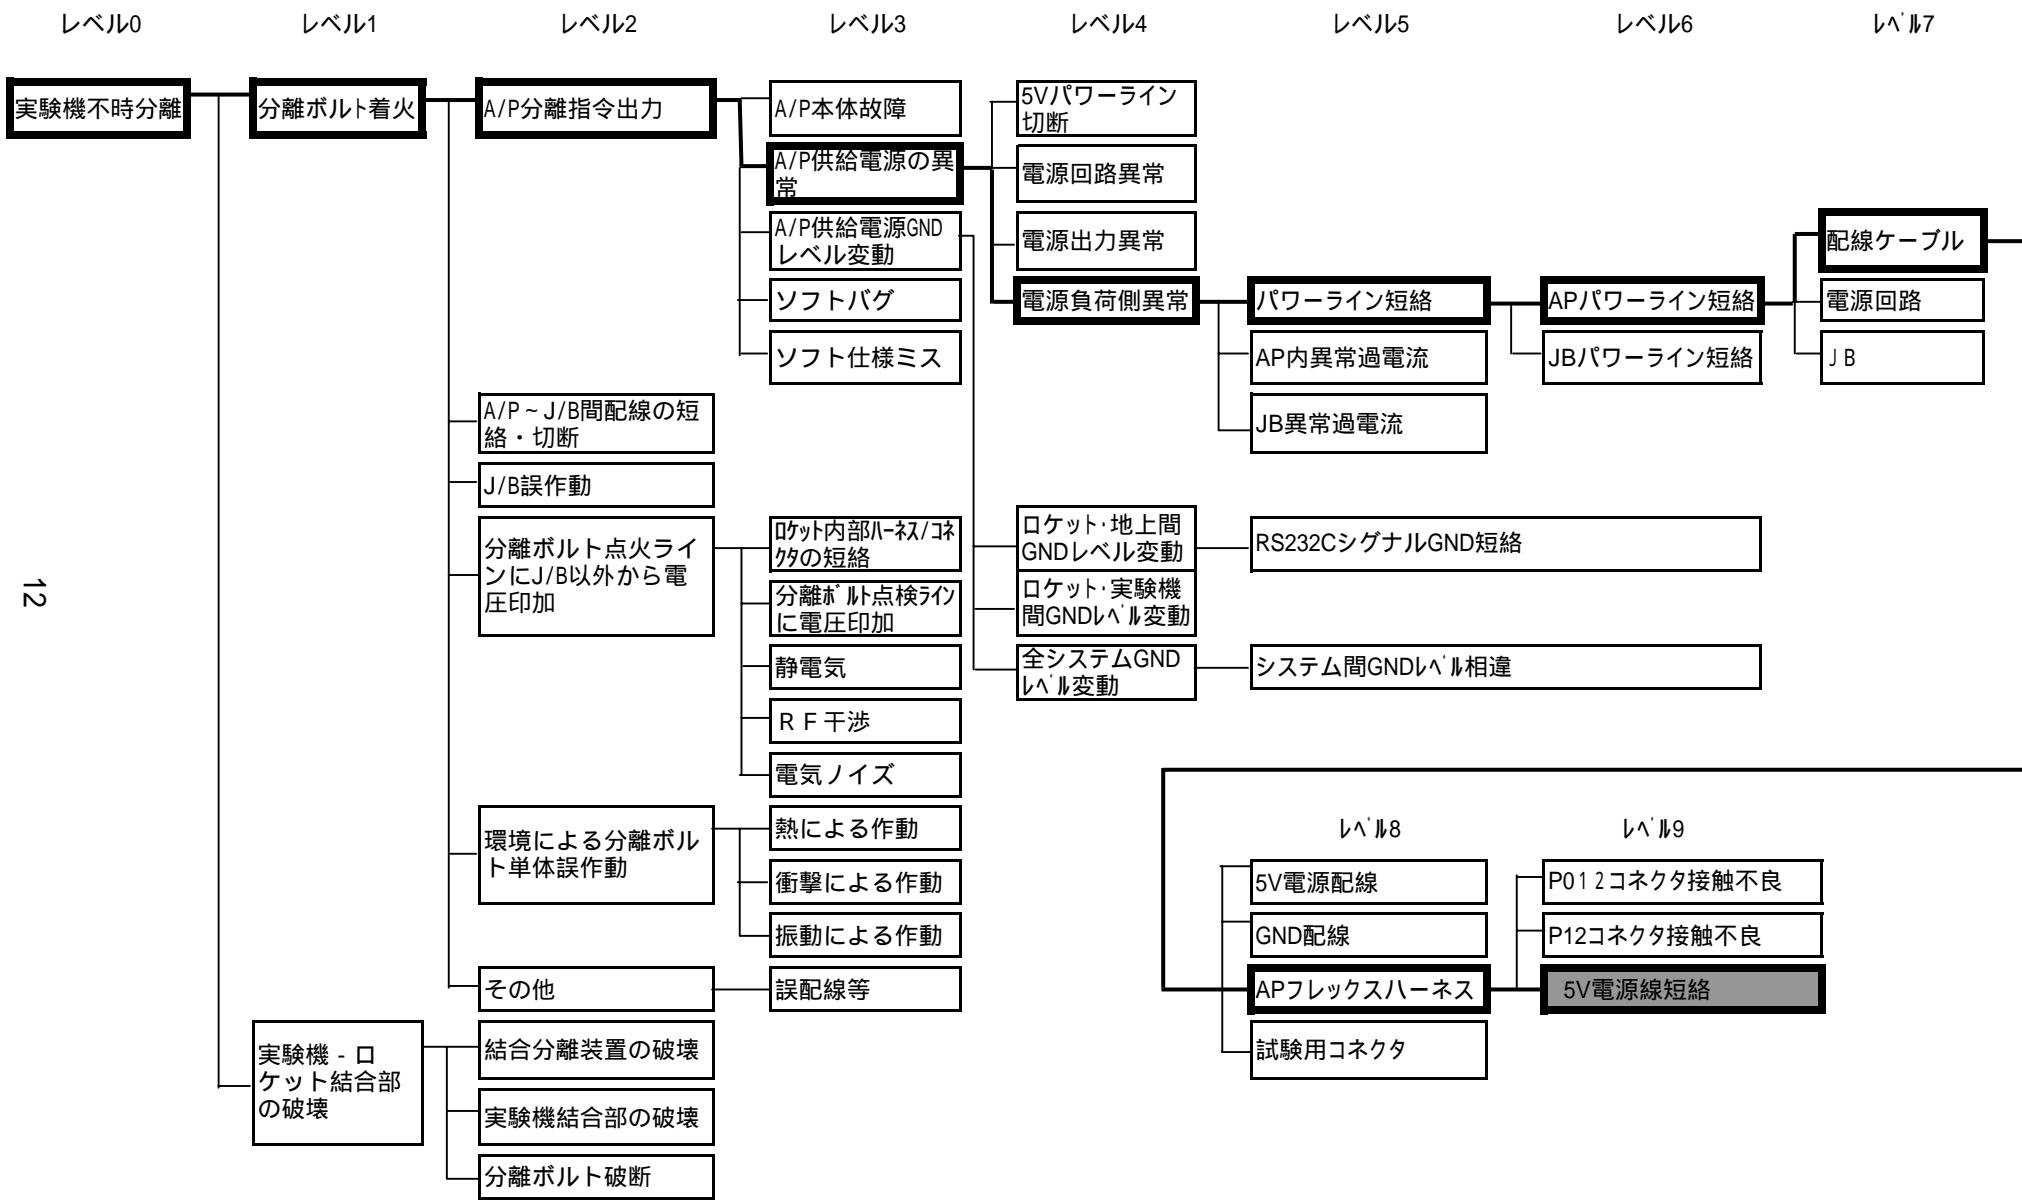
図4 - 1 FTA解析による原因推定

原因推定のために146項目の要因についてF T Aを実施し、要因の科学的技術的考察のため、回収した現品の調査、各種検証試験および解析を行い、その結果から原因の絞込を行って来た。図4 - 1は原因推定に至るレベル0から9までのF T A解析図である。この結果、不具合の直接原因として、

「A P入出力基板（フレックスハーネス基板）のスルーホール部での5 V電源の瞬時短絡。」

F T Aは図4 - 1に示すように、レベル0の分離事象発生から、レベル9のA Pフレックスハーネス部5 V短絡に至るまで、内容的に9段階の分析を行った。多くの要因は現品検査および未使用ロケット調査などにより、レベル3の段階で原因としての可能性が否定され排除された。またさらに、注目してきたアンビリカルケーブルに関する事項、あるいは、電源回路やサージ電圧などについては、後述する検証試験あるいは再現試験を実施し、要因可能性の分析を行ってきた。この結果、レベル6の段階で多くの要因が排除され、A P供給電源回路に係わる異常を元とする事項が原因として推論され、最終的にA Pへの電源5 Vラインがフレックスハーネス基板でG N Dと瞬時短絡することが原因であることと推測されるに至った。これによりF T A解析は完了したと言える。その詳細は付録に掲載する。

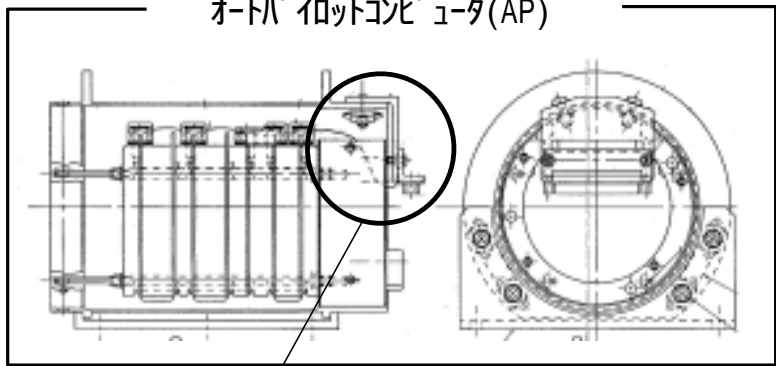
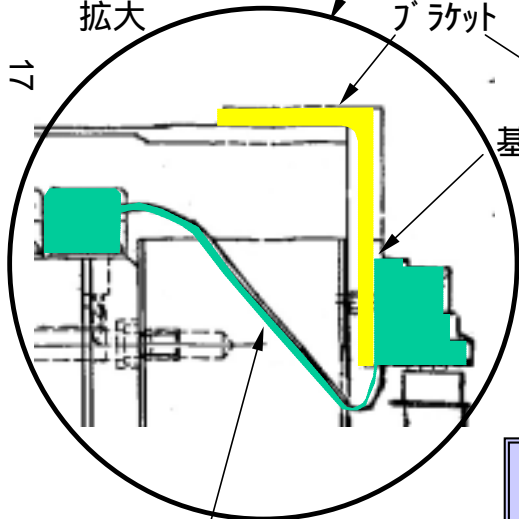
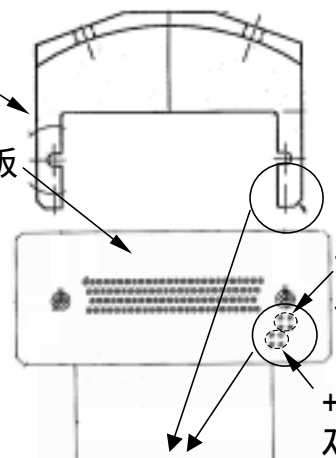
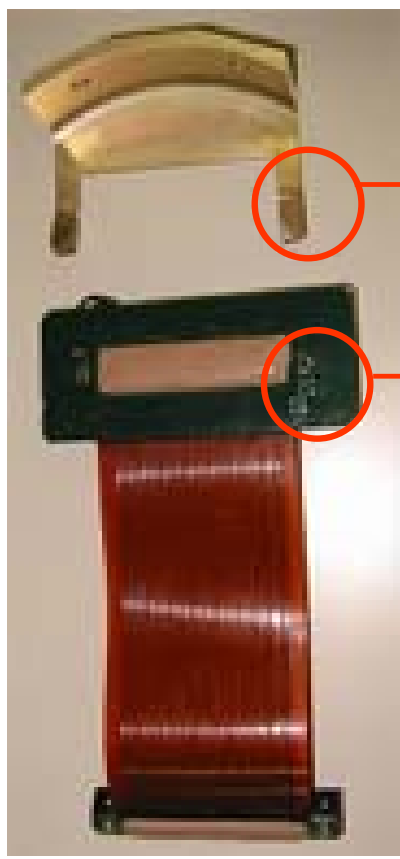
図5 - 1 APフレックスハーネス短絡 / 現品確認

- (1) 結合分離機構については、分離ボルトの破断後寸法検査、分離ボルトの破面調査、分離ボルトの電橋線導通検査等を行い、4本の分離ボルトが電氣的に作動したものと判断された。このため分離信号がオートパイロット(A P)から送出されたものと判断され、A Pのリセット等が強く疑われることとなった。
- (2) 回収されたロケット誘導制御装置の調査により、誘導部のA Pの外部とのデータ通信および電源を供給するためのフレックスハーネスの基板の部分で5ボルト電源ラインと取り付けブラケット金具との間に短絡痕が観察された。(図5 - 1)
電源回路等その他の機器は、損傷はあるものの、ボルト発火に至る原因要素を確認するには至らなかった。

ブラケットと基板が接触することにより、+5V HOTが+5V GNDに短絡する可能性がある。

短絡の痕跡がある。

現品調査により、ブラケットとスルーホールとの短絡痕を確認。(図 5 - 1)

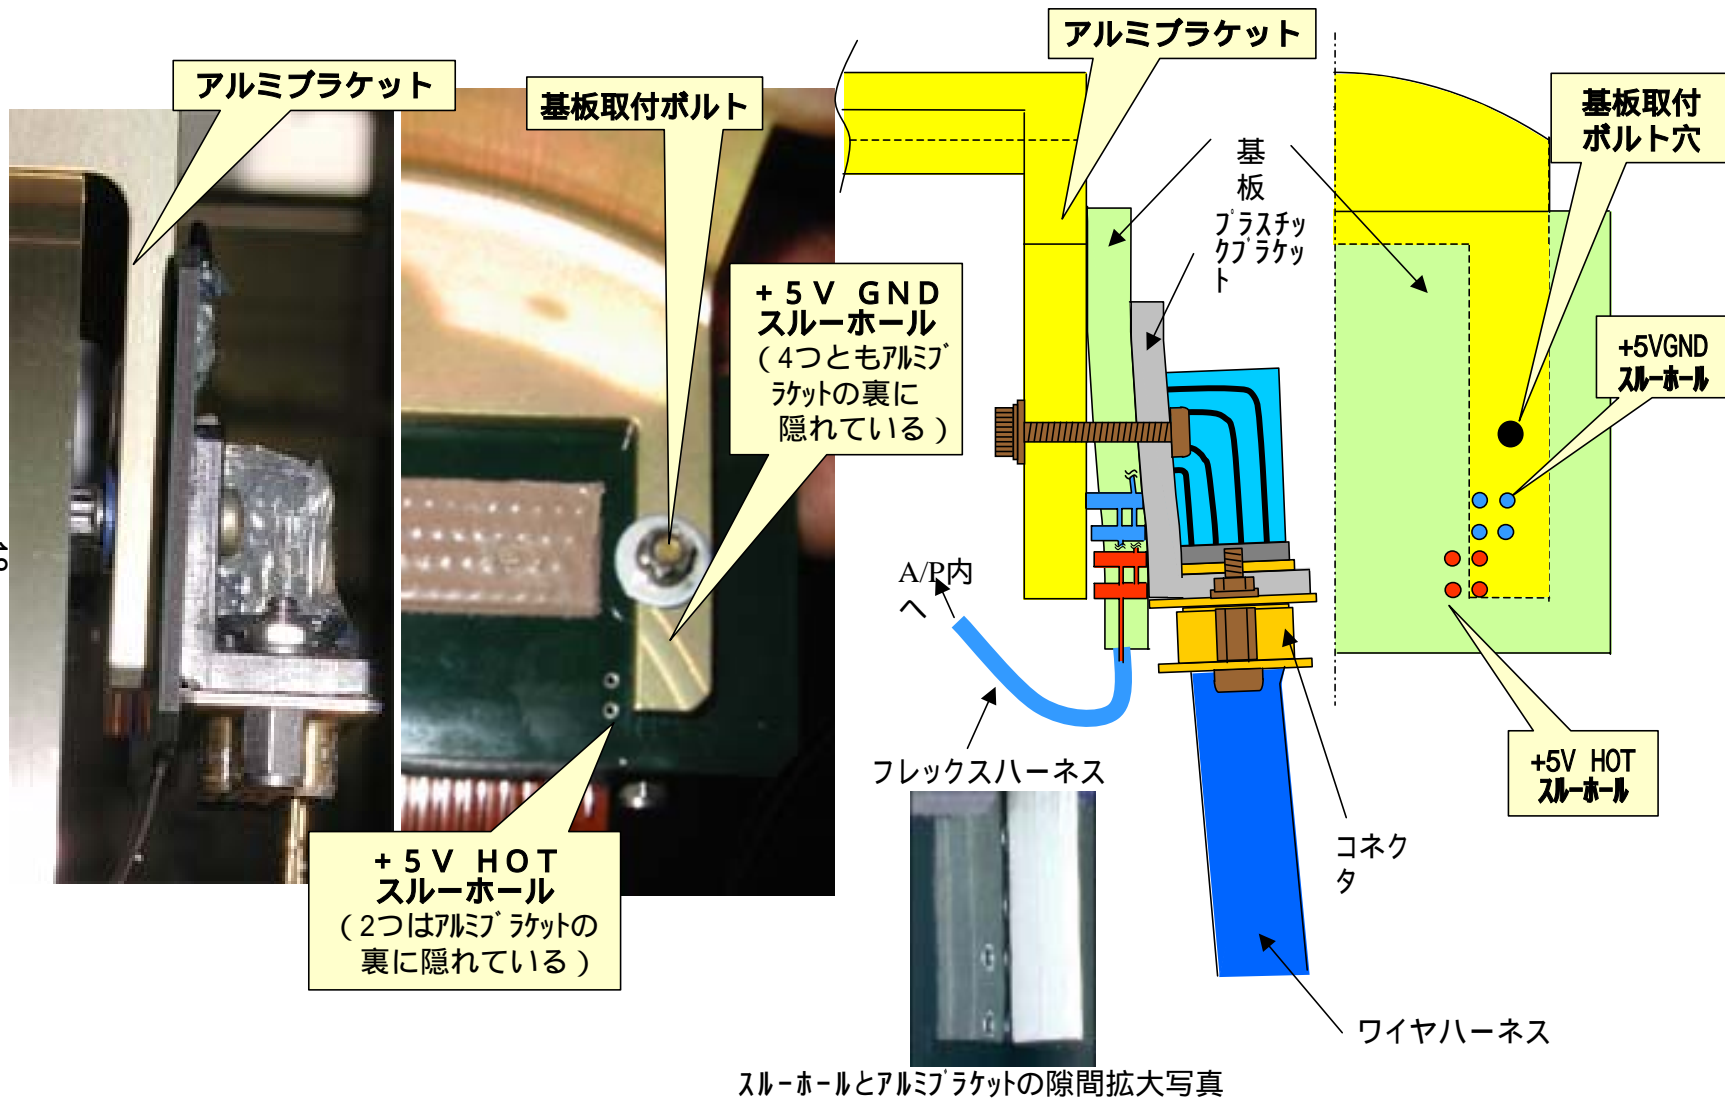
図5 - 2 APフレックスハーネス基板の概念図

- (3) 未使用のA P及び周辺の分解調査により、A Pへの5V電源供給ラインを構成するフレックスハーネス基板にあけられた5Vスルーホールとブラケットとが短絡し易い構造であったことが判明した。(図5 - 2)
- (4) 制御部およびサーボアンプ部については、実験機脱落時にロケットフィンと実験機エルロンとの接触による衝撃により脱落し、内部をロケットノズルが通過したため、機械的・熱的損傷が激しかったが、明らかな電源間および電源・筐体間の短絡が確認出来ないなど、原因要素を見出すことは出来なかった。

4 号機の A P 分解調査によって、幾何学的にスルーホールとブラケットが接触する可能性と、それに対する絶縁処置が施されていないことを確認。

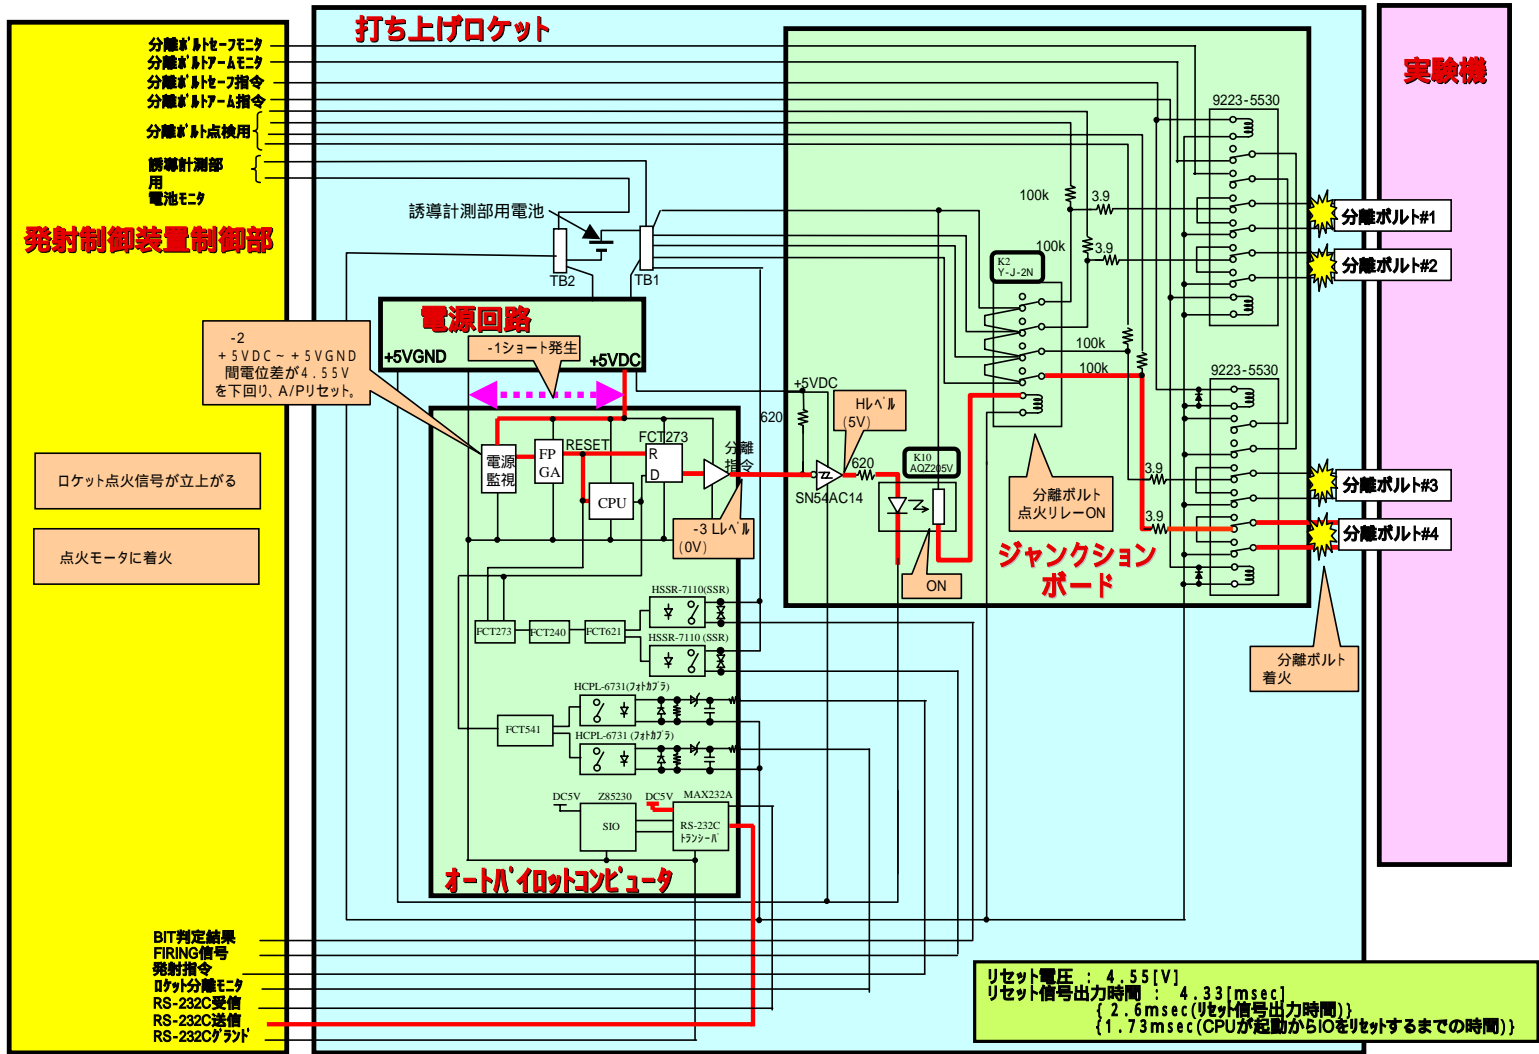
図 6 - 1 A P 電源 (5 V) の短絡から分離ボルト着火に至るメカニズム

オートパイロットへの供給電源である 5V が短絡等により、4.55V 以下に数 100nsec 以上の間低下すると、電源監視 IC が CPU や RS232C 通信用 IC をリセットして A P 機能が停止し、電源復帰時に分離ボルト着火信号が送出される設計であったことを確認したこと。(図 6 - 1)

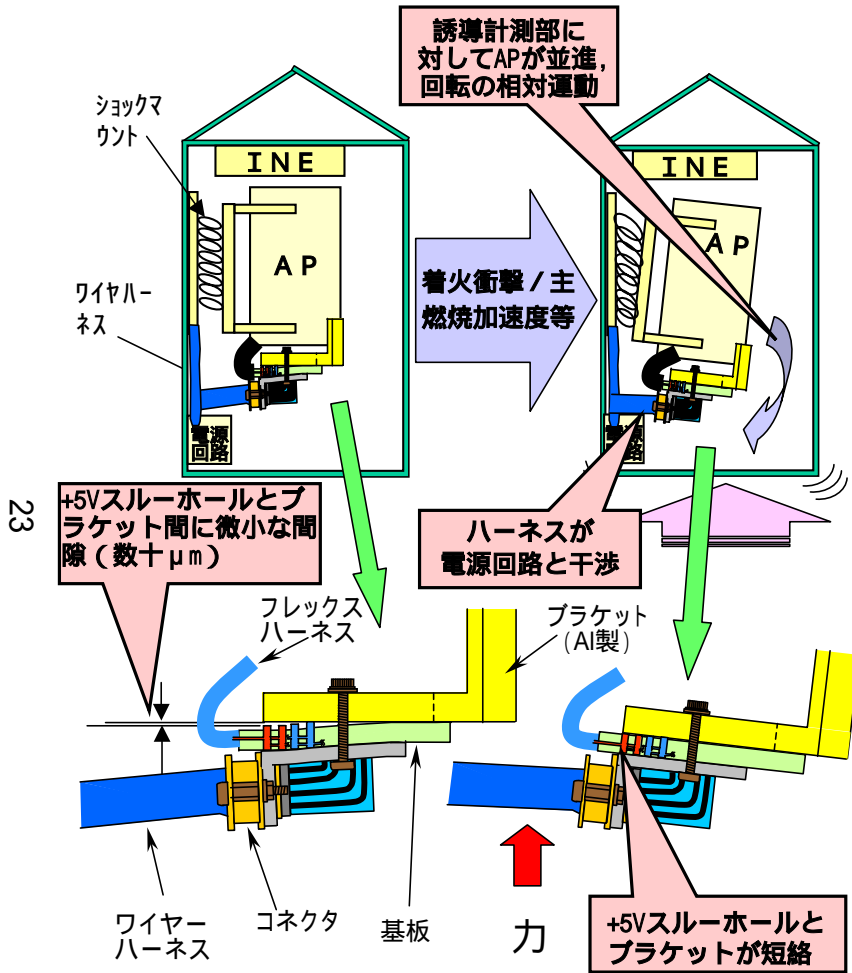
図6 - 2 APフレックスハーネス基板短絡のメカニズム

A Pの機械的変位に伴うワイヤハーネスの電源回路との干渉を模擬した落下衝撃試験を実施した。その結果、点火モータ着火時を模擬した比較的シャープな衝撃を与えたケースでは当該部の短絡は発生せず、ロケットモータ点火後の主推力立ち上がりを模擬した比較的緩やかな衝撃を与えたケースで当該部の短絡が発生した。これは、図6-2に示すように、部材の振動等比較的高周波成分ではなく、A Pの下方変位とそれに伴うワイヤハーネスを介した電源回路筐体との干渉などによることが確認された。

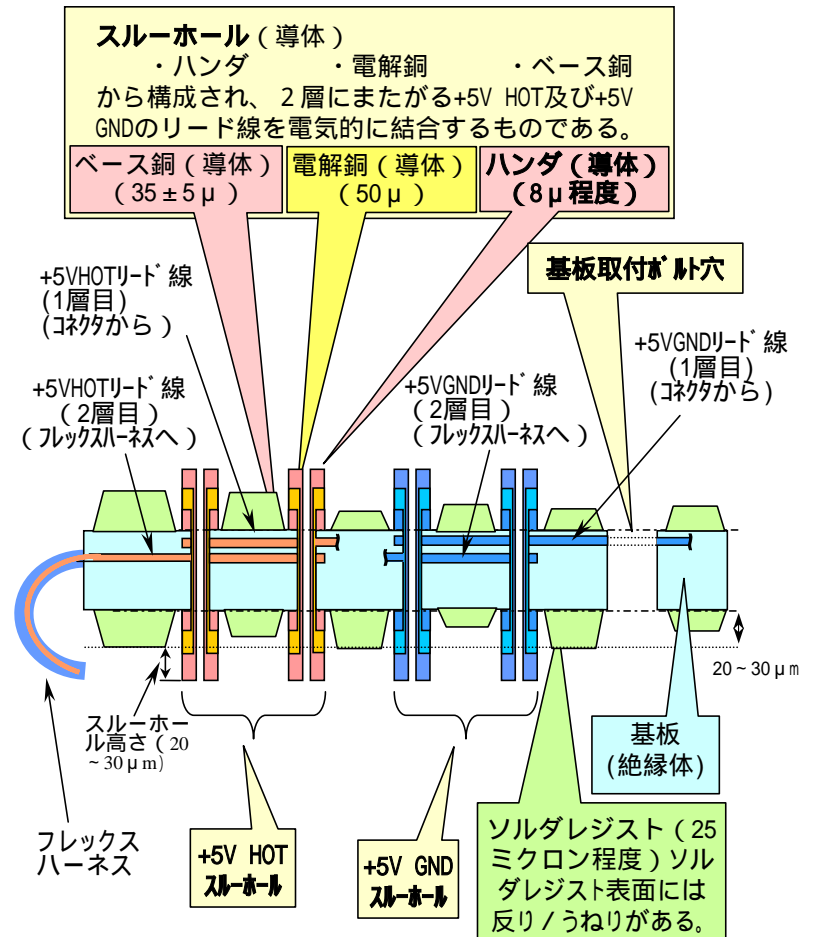
図6 - 3 APフレックスハーネス基板の概念図

フレックスハーネス基板は、APへの電源、モニタライン、信号ライン等の入出力のための102ピンコネクタとフレックスハーネスを接続する部材であり、6層からなる。5V電源は1,2層に配された4本の内部配線を用い、これらを4個のスルーホールによってつないでいる。(図6-3)

このスルーホールは電源容量確保のため当初の設計を変更して増設され、この結果、配置及び構造上、アルミ製ブラケットと接触し易いものとなった。また、グランド側配線についても同様に1,2層の4本線を4個のスルーホールで結合しており、ブラケットとの接触が起きる構造であった。このような状況は設計、製造、検査、試験の段階では発見されなかった。

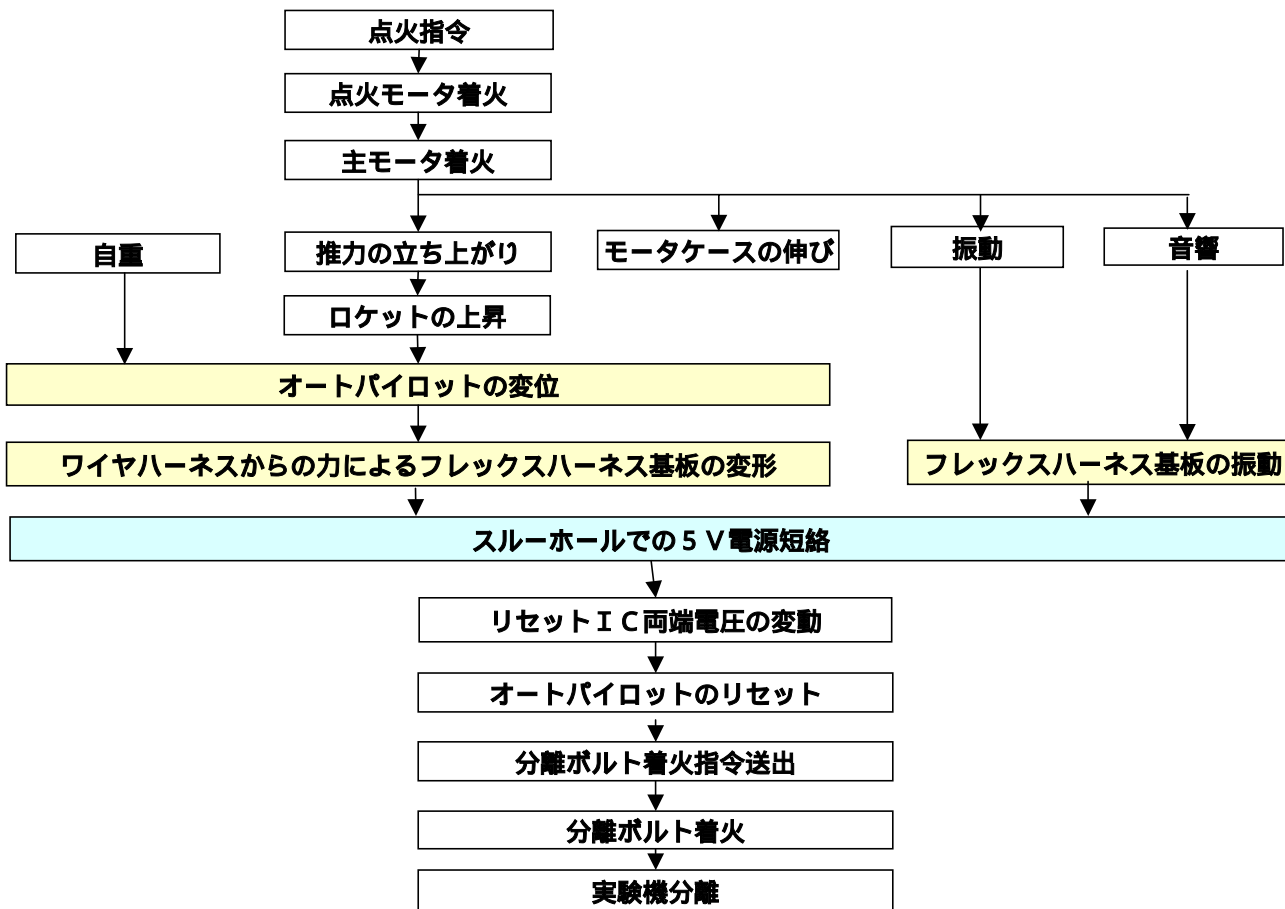
図 6 - 4 実験機分離までの事象の流れ

以上の調査/検証試験から、本不具合は図6-4に示す因果事象の連鎖によって分離ボルト着火に至ったものと推定される。
