付録

付録1 . A Pのスルーホールと短絡

付録 2 . 事象の明確化

付録3 . F T Aの詳細

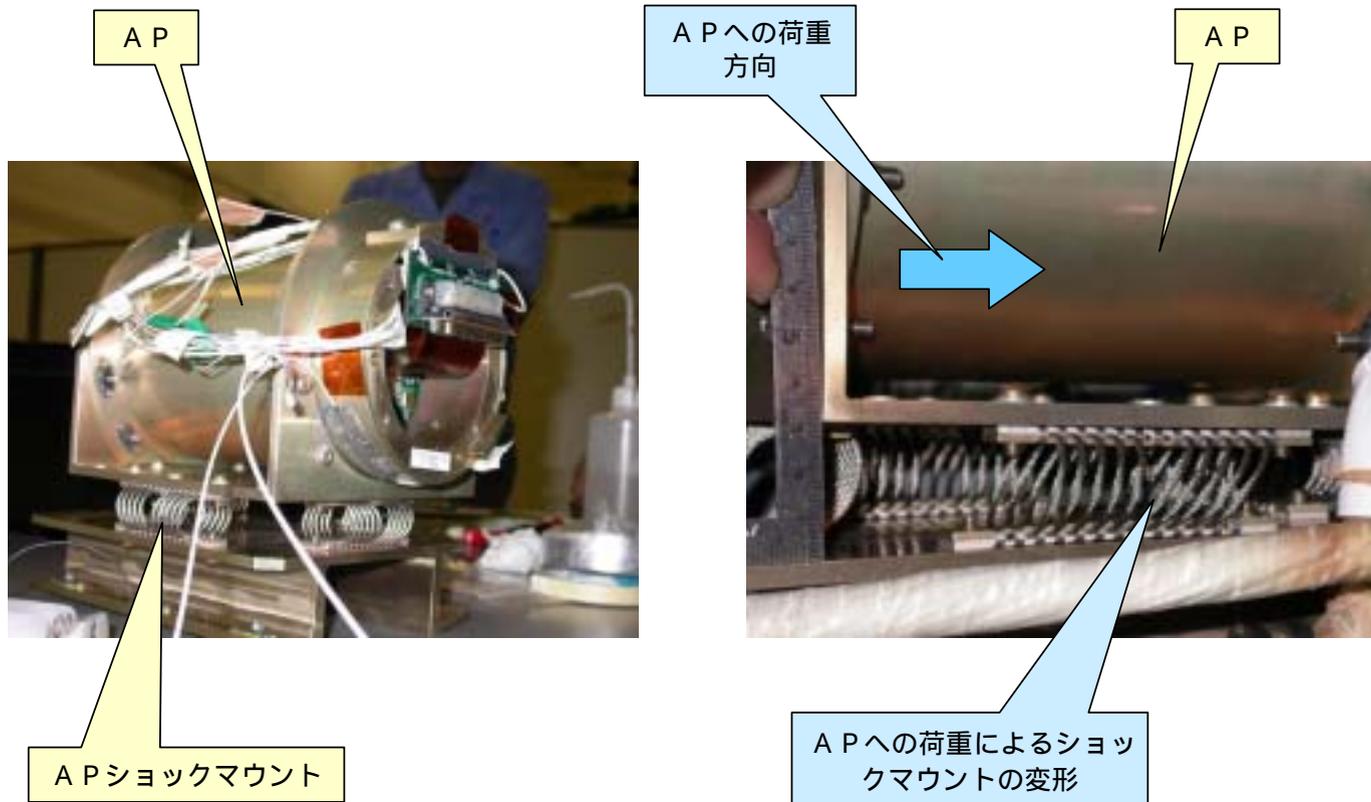
図A1-1 APショックマウントと荷重による変形

打上時および燃焼中にロケット本体から入力される衝撃 / 振動 / 音響等のA Pへの機械的環境条件を緩和するために、A Pは図 A1-1 に示すようにループワイヤを用いたショックマウント（防振台）を介して誘導計測部に搭載されている。

このショックマウントはA Pへの荷重に対して図 A1-1 の右図に示すように変形することによってロケットからA Pに伝達される機械環境を低減する機能を有する。

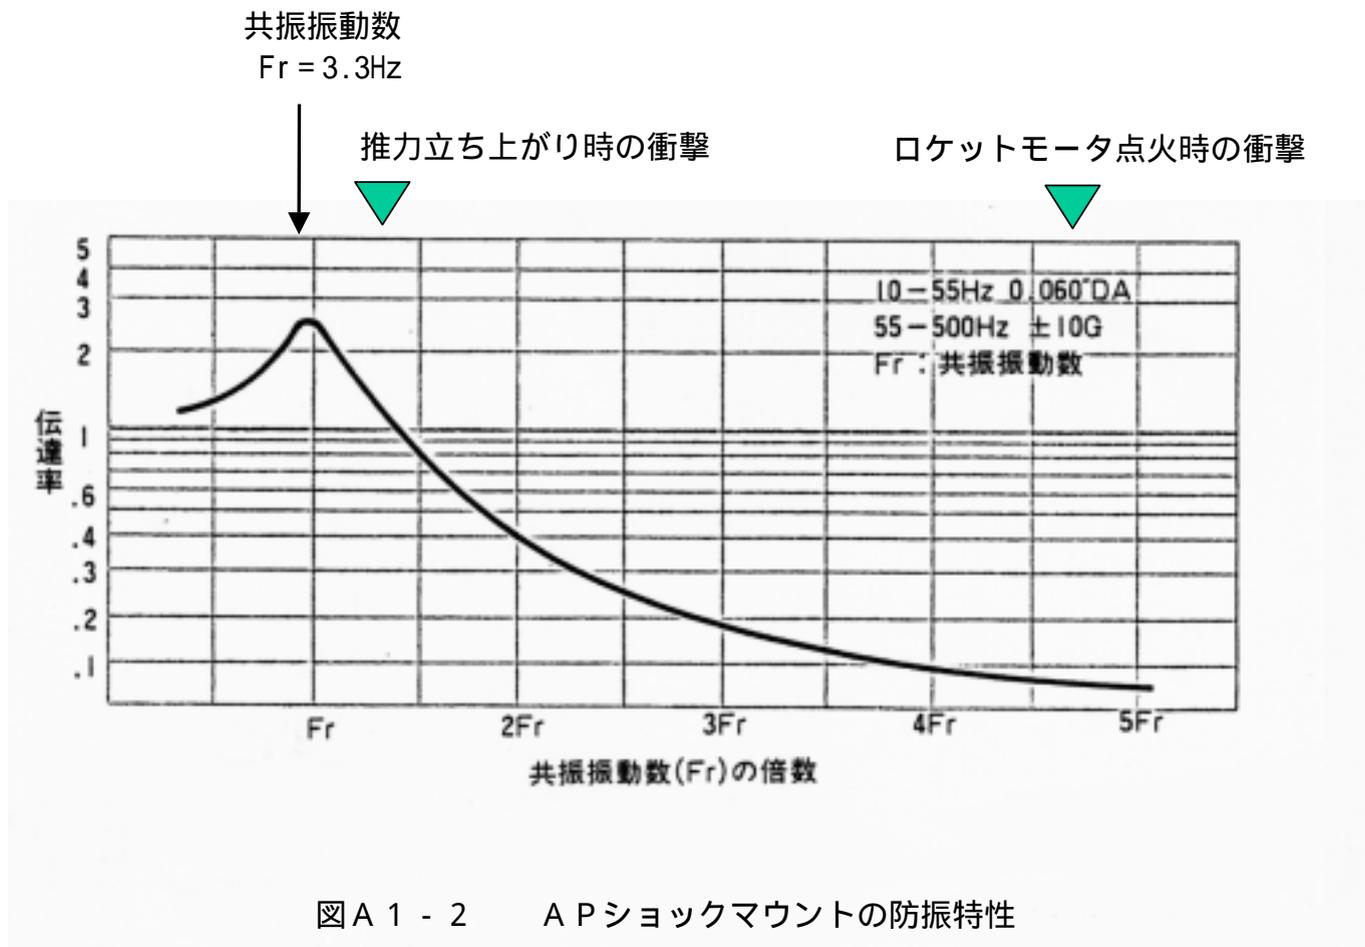
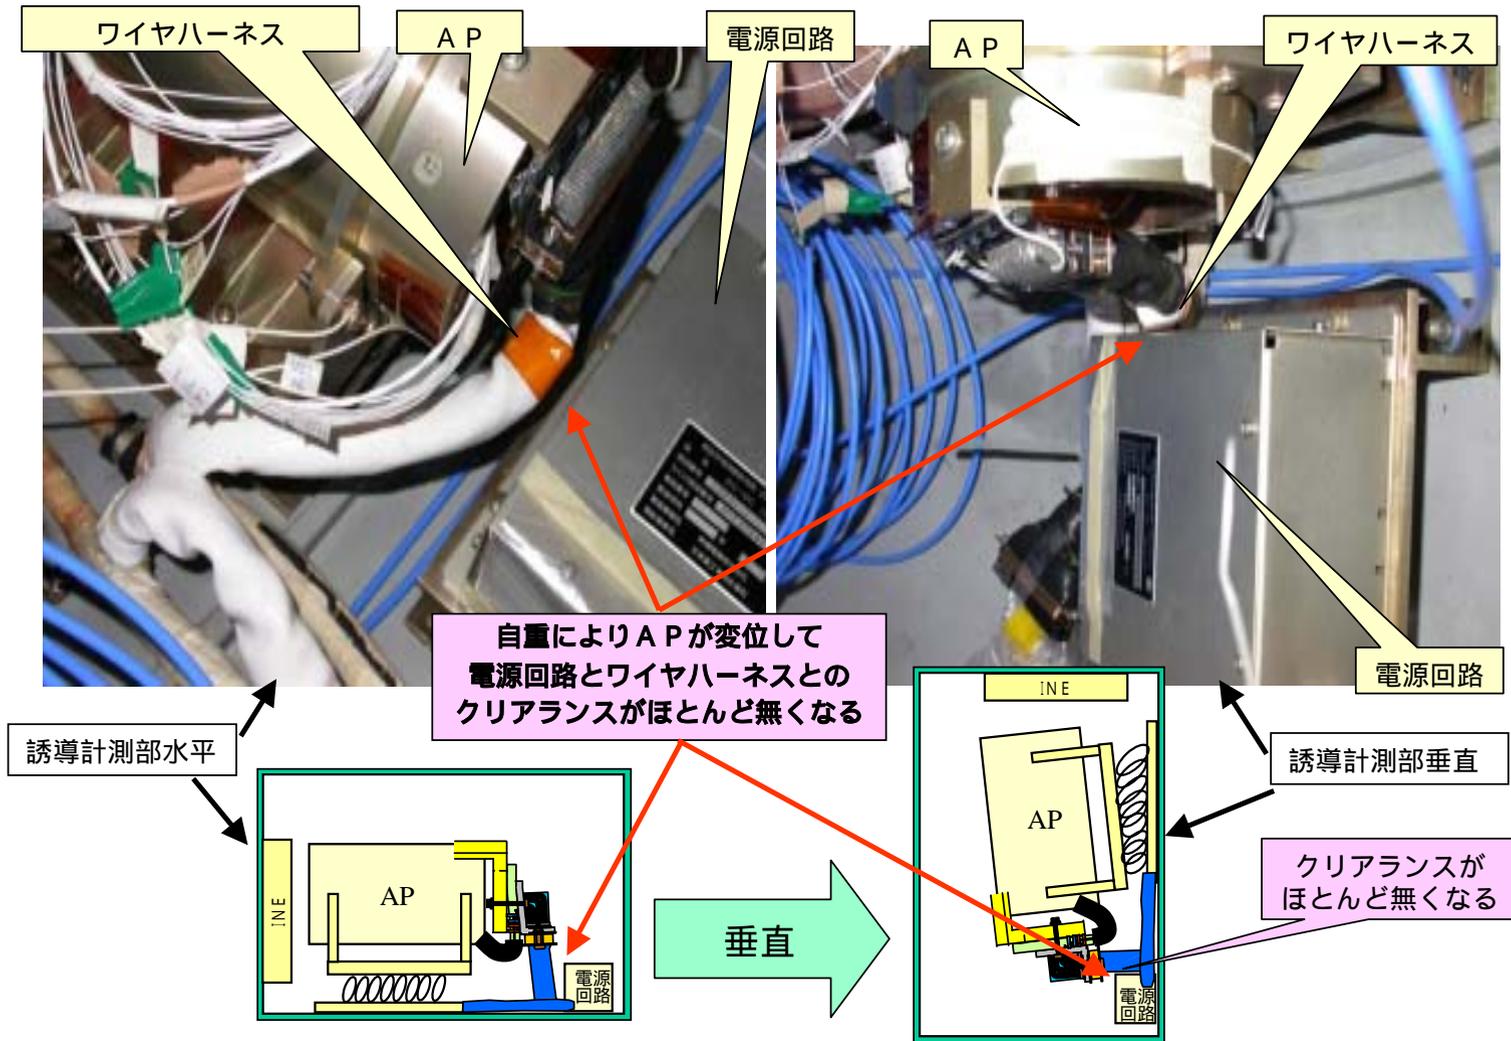
図A1-3 APの自重による変位

誘導計測部内でのA Pのワイヤハーネスと隣接する電源回路との幾何学関係について、誘導計測部が水平の状態では、図 A1-3 左図にみられるように、電源回路とワイヤハーネス間にはある程度のクリアランスが見られるものの、打上形態（斜角 70 度）に近い状態として誘導計測部を垂直にした場合には図 A1-3 右図にみられるように、A Pの自重とショックマウントの柔軟性によってA Pが変位し、その結果、ワイヤハーネスが電源回路にほとんど接触する状態となることが確認された。

上記の事実から、A Pの搭載に使用したショックマウントの特性によって、打上姿勢でのA Pの自重による変位が大きくなりワイヤハーネスが電源回路と干渉する可能性が高く、さらに、ロケット点火 / 推力立ち上がり時の衝撃によるA Pの変位が大きいことが推定される。

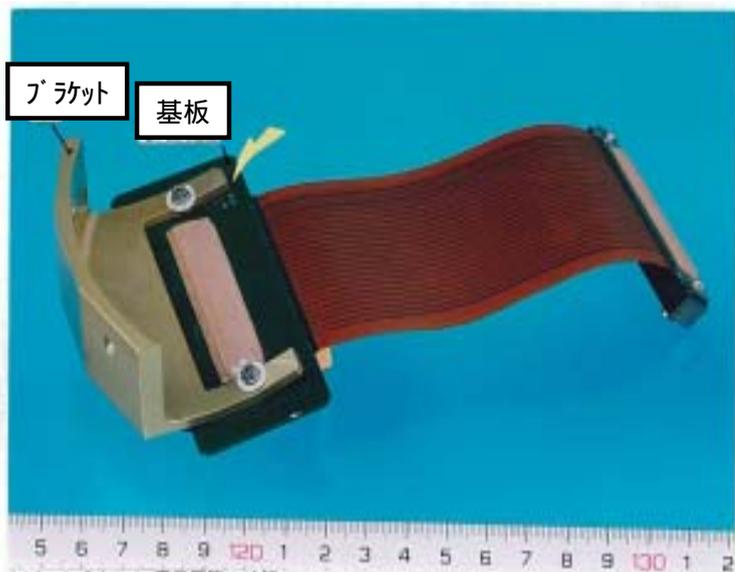
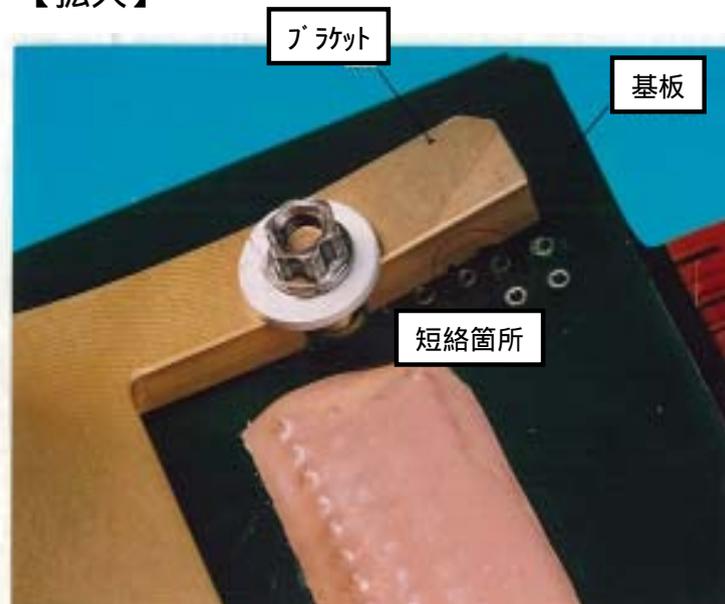
図A1-4 1号機APブラケット/フレックスハーネス短絡現品確認

1号機のA Pのフレックスハーネス基板は墜落時の衝撃でブラケット部が曲がっているものの、図 A1-4 に観察されるようにスルーホールとブラケットが短絡する幾何学的関係にあることが確認された。

また、A Pのショックマウントの剛性が低いことから、ロケット点火モータ着火や主モータ着火に伴うモータケースの伸び / 振動 / 音響、ロケットの上昇、更に、打上げ姿勢による自重などに要因して、誘導計測部に対するA Pの相対位置が変位して、A Pに隣接して搭載されている電源回路とA Pのワイヤハーネスが干渉すると推論された。これらの推論を明確化し、スルーホール短絡の発生メカニズムの検証として、環境要因と考えられるロケット燃焼音響および衝撃の影響を見るため、「音響加振試験」、「落下衝撃試験」を実施した。

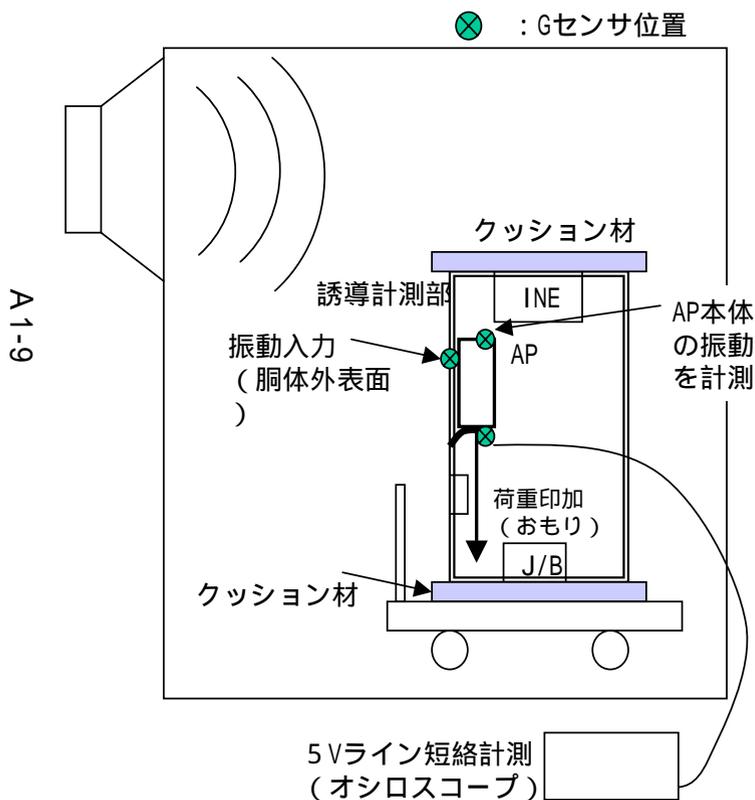
図A1-5

4号機の誘導計測部を供試体として、図A1-5に示すように、打上げ姿勢でのA Pの自重による変位を模擬するために誘導計測部の機軸を垂直にし、更に、ロケットモータケースの伸びや上昇に伴うA Pへの慣性力を模擬するために下方方向に荷重を付加して音響加振を実施した。加振音響レベルとして153~156dBで試験を実施したが、いずれのケースでも当該部での短絡は発生しなかった。これは、試験で実施した周波数帯域(50~2.5kHz)でのフレックスハーネス基板の振幅が小さい(解析値最大0.1 μ m)ためであり、このことから、音響が直接的単独原因にはならないと推察された。

【考察】 本試験で実施した周波数帯域では、フレックスハーネス基板の振幅が小さいため、短絡が発生しなかったものと考えられる。

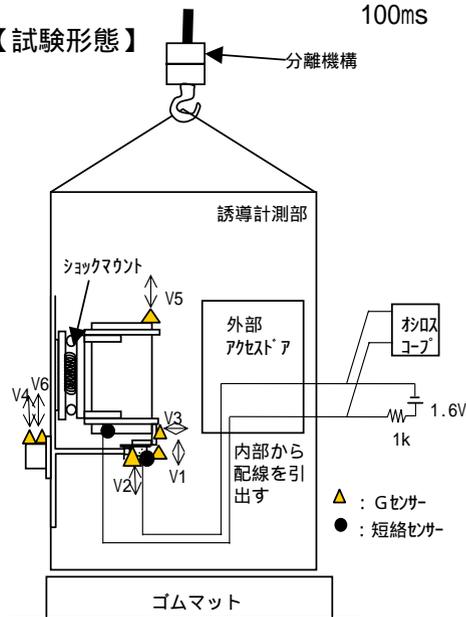
図 A 1 - 6 衝撃試験結果

図A1-6に示すように、ロケット点火モータ着火時の衝撃を模擬した比較的短い衝撃を与えたケースではスルーホールの短絡は発生しなかった。

一方、ロケットモータ点火後の主推力立ち上がりを模擬した比較的長い衝撃を与えたケースにおいて短絡が発生した。この検証試験から、与えた衝撃がA Pのショックマウントの固有振動数に近く、そのために生ずる衝撃付加時のA Pの大きな変位が支配的であり、ワイヤハーネスがA Pに隣接して搭載されている電源回路と干渉したことなどによることが確認された。

| ケース | A P 上加速度 (V5) 計測結果 | 短絡発生の有無 |
|--|---|---|
| (A) 点火時 衝撃模擬 4.7g 34ms | 短周期の衝撃はショックマウントで減衰される。 | なし |
| (B) 主推力立 ち上り時 衝撃模擬 3.2g 110ms | 周期の長い衝撃は、ショックマウントの共振振動数に近づき、減衰が小さい。 | あり (1) 1 : 入力荷重 やや大 |

本試験(B)で印加したような低周波数帯域では、A/Pの変位が大きく、短絡が発生しやすいものと考えられる。

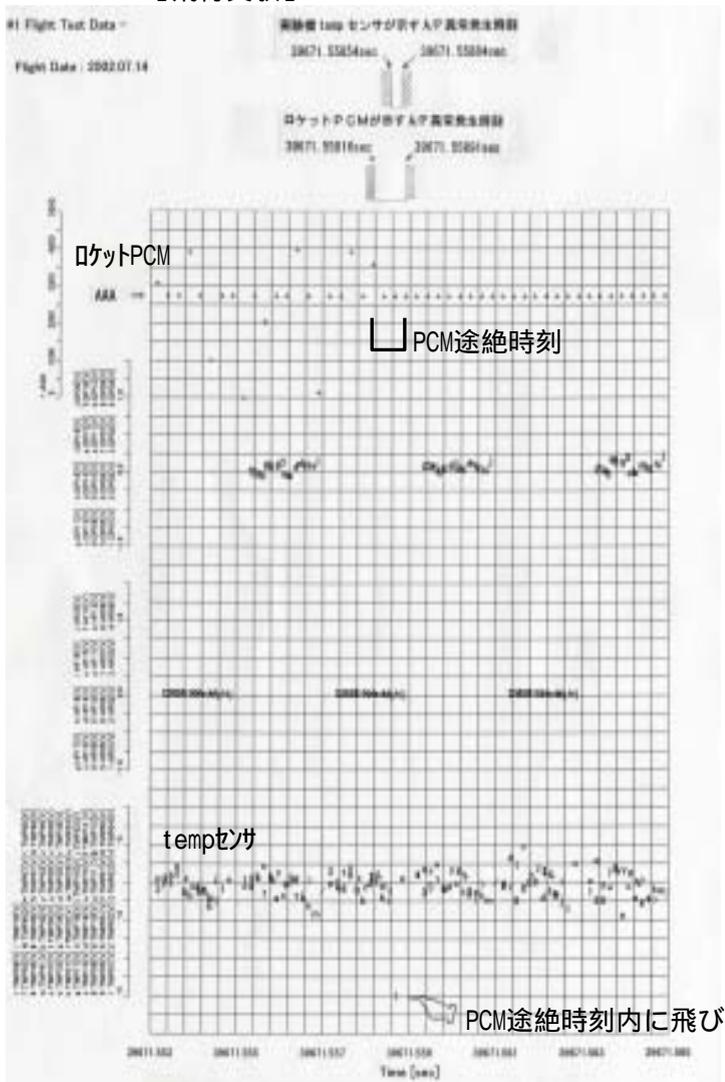
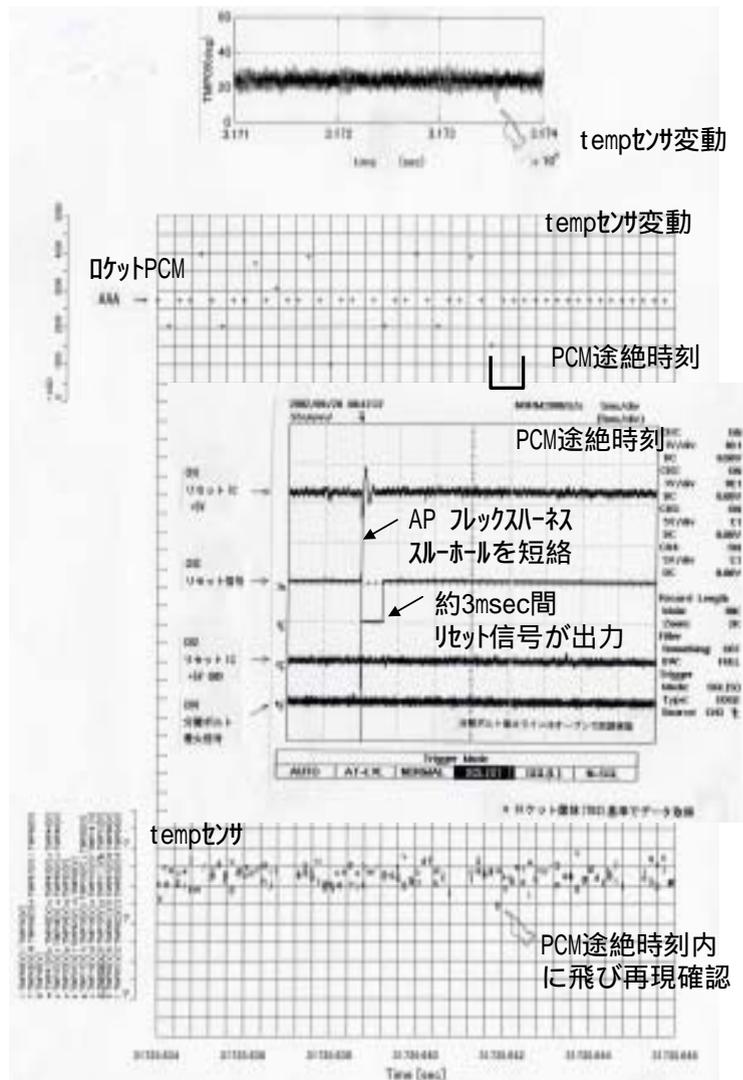
図 A 1 - 7 打上形態 A P +5V電源短絡試験結果 (tempセンサ変動)

飛行実験では A P に異常が発生し、ロケット PCM が途絶した時刻に図 A1-7 左図に示すように、実験機の temp センサ値にノイズが観測された。

この事象は、+5V 電源短絡によってロケット / 実験機間で瞬時のサージ電流等の電気的作用によって実験機に搭載されている空力センサの一つである temp センサ(熱電対の電圧を 1000 倍しているために電圧変動に対する感度が高い)に影響が生じたものと推察された。

上記推論の妥当性を検証するために、ロケット 4 号機と実験機 1 号機を供試体として、ロケット / 実験機を結合した打ち上げ形態においてフレックスハーネス基板に外力を加えることで、スルーホールとブラケットとに意図的に短絡を発生させ、同様の事象が発生するかの確認を行った。この結果、図 A1-7 右図に示すように、+5V 電源が短絡し、A P にリセットがかかり、ロケット PCM が途絶した時刻に実験機の temp センサ値に同様のノイズが発生することを確認した。

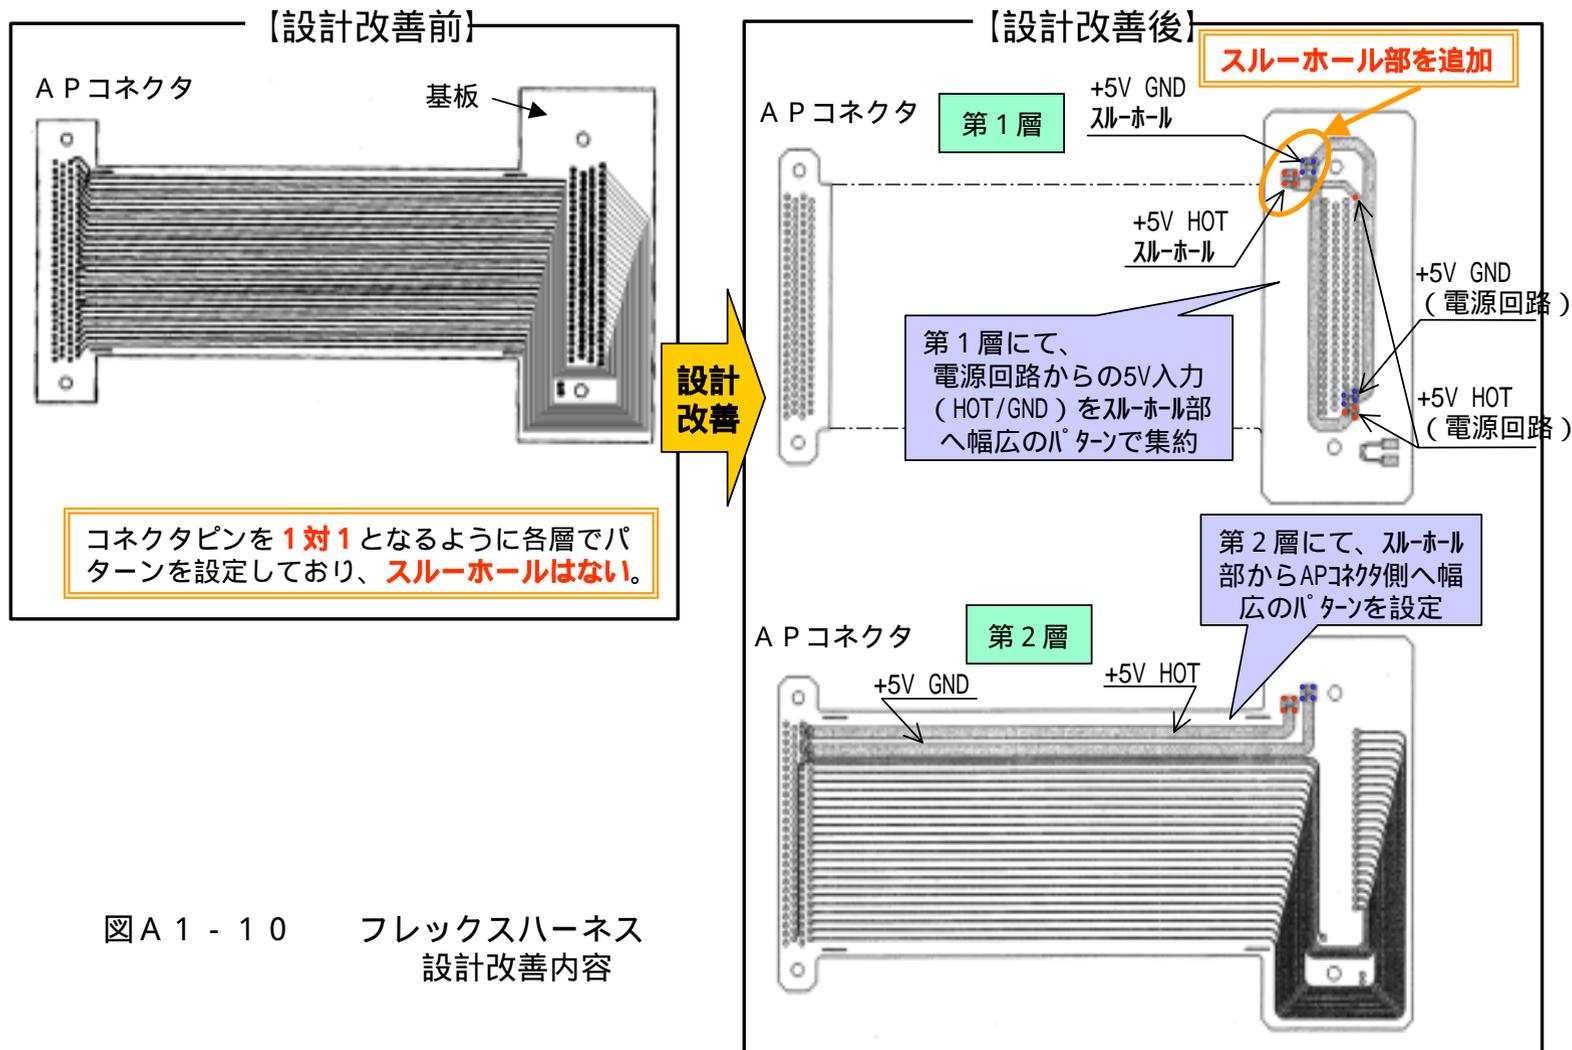
図A1 - 10 フレックスハーネス
設計改善内容

しかしながら、A P への電源供給容量を改善するために、図 A1-10 に示すように設

計変更して、基板パターン上の電源ラインの H0T、GND 各 4 本をまとめて各々 1 本の幅広いラインに変更した。そのため、基板面積上の制約から、同一層でのパターン形成が困難になり、1 層目をコネクタに接続する層とし、2 層目をフレックスハーネスに接続する層とした。この処置の対応して、1 層目と 2 層目の+5VH0T、GND の基板パターンを層間で接続するために図 A1-9 に示したようにスルーホールが設けられた。

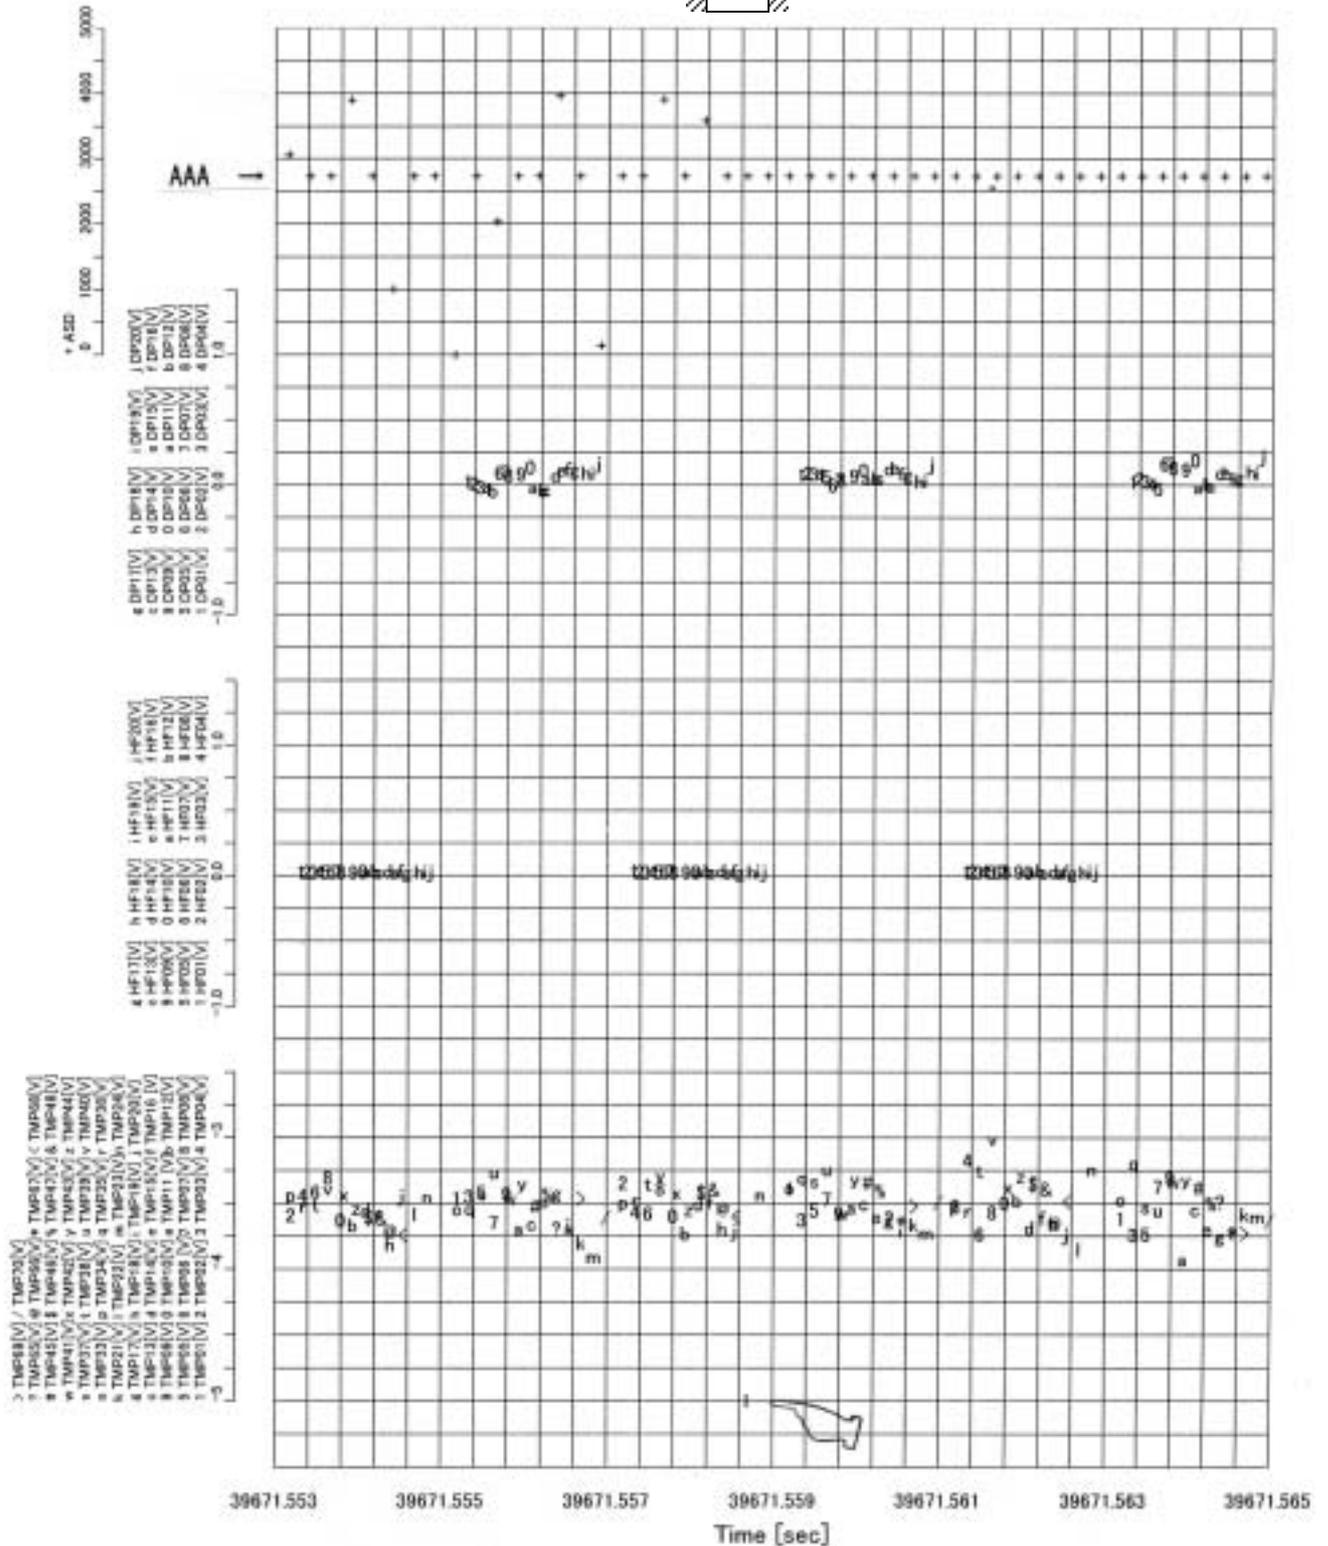
図A2 - 1 ロケットA / P異常発生時刻

ロケットから実験機に送られ記録された PCM データを図 A2-1 上段に示す。ロケット PCM データは当初 SYNC パターンも含め正常であったが、 $t=39671.5584\text{sec}$ 付近で途絶している（"AAA" が連続）。

ロケット PCM が途絶した時刻付近の実験機各種空力センサ信号出力を図 A2-1 下段に示す。同図に示されるように、ロケット PCM 途絶時刻付近に temp センサ出力が一時的に大きく飛んでいる。

ロケットの A/P に異常が発生した時刻はこれらの共通の時刻であり、

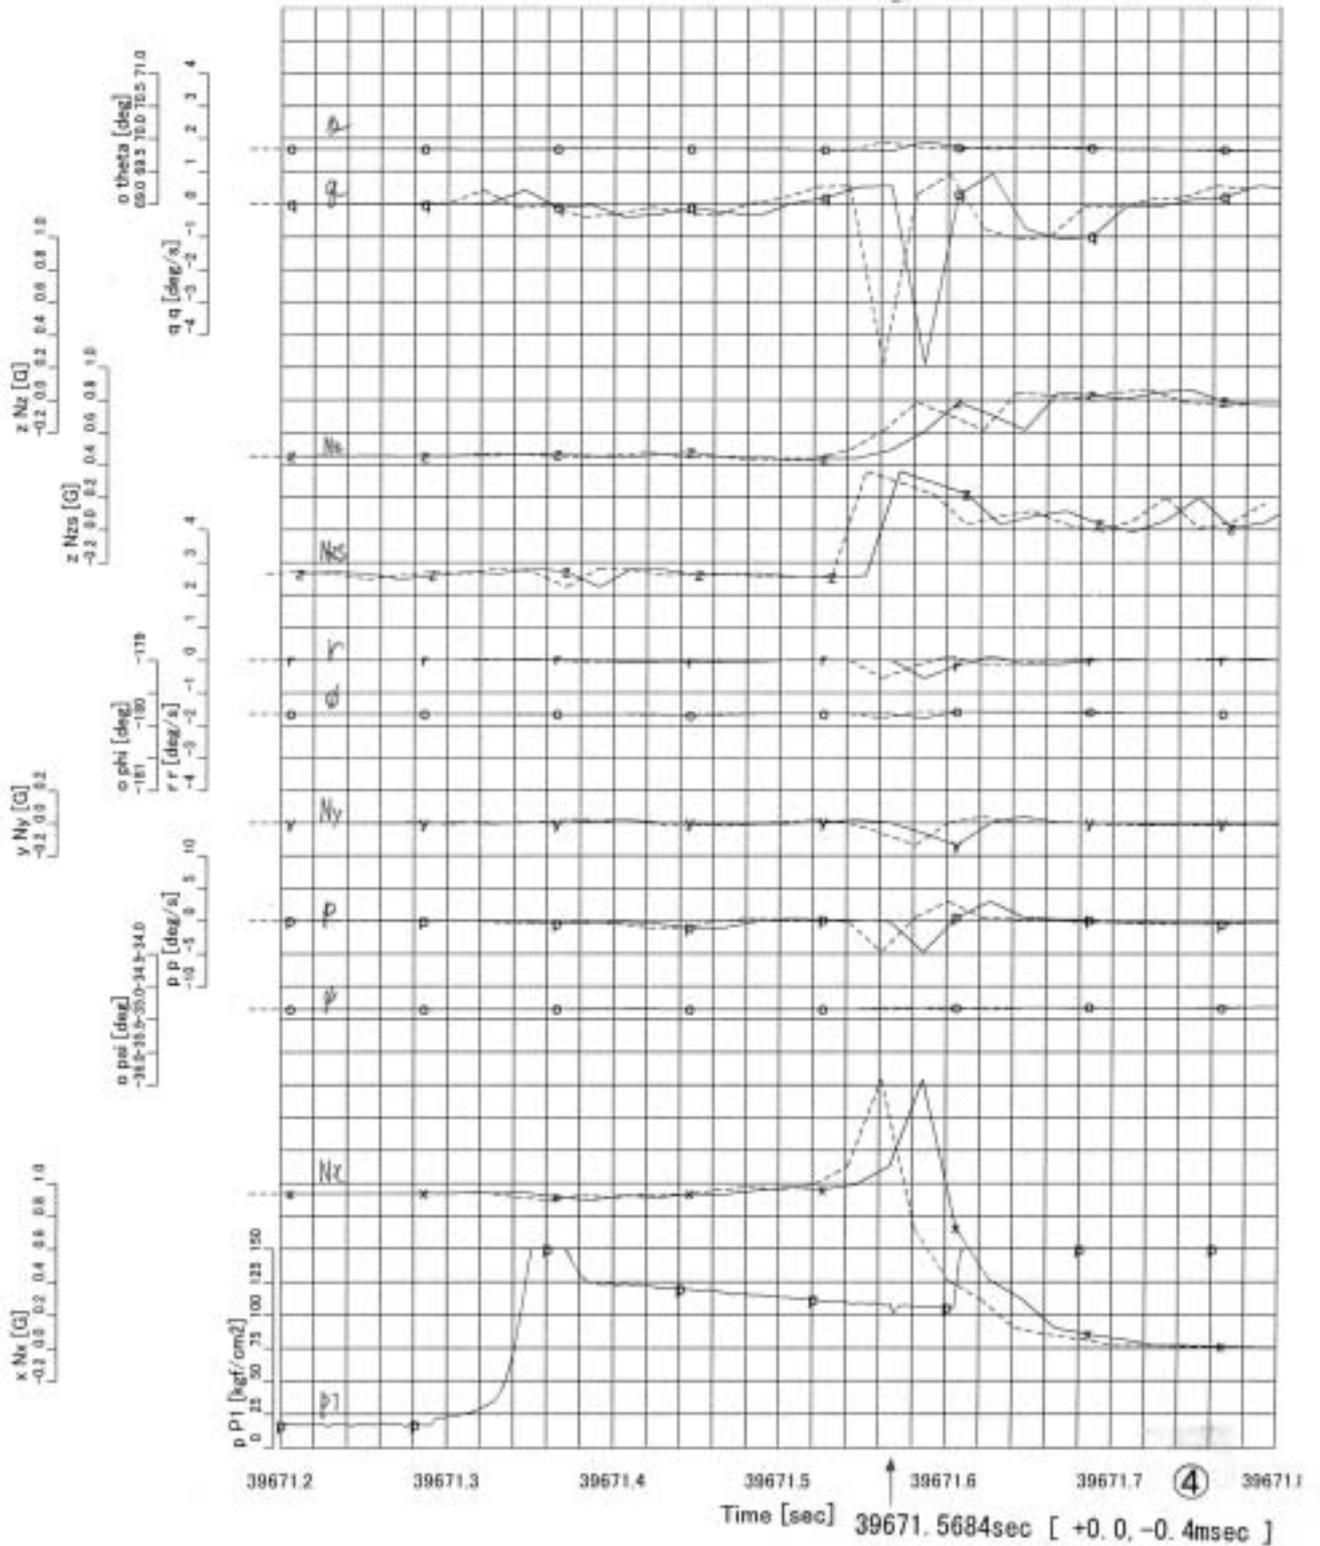
図A2-3 点火モータ内圧センサ出力変動

図 A2-3 に示されるように、分離ボルト着火と思われる時間帯に、2 つある点火モータ内圧信号 (P1, P2) のうち P1 に変動が生じている。「内圧センサ確認試験」を実施したところ、図 A2-4 に示されるように衝撃印加では P 1 のみ変動し、P 2 は変動しない現象が確認された。従って、点火モータ内圧 (P 1) の変動は、分離ボルト着火時の衝撃による可能性が高いと考える。

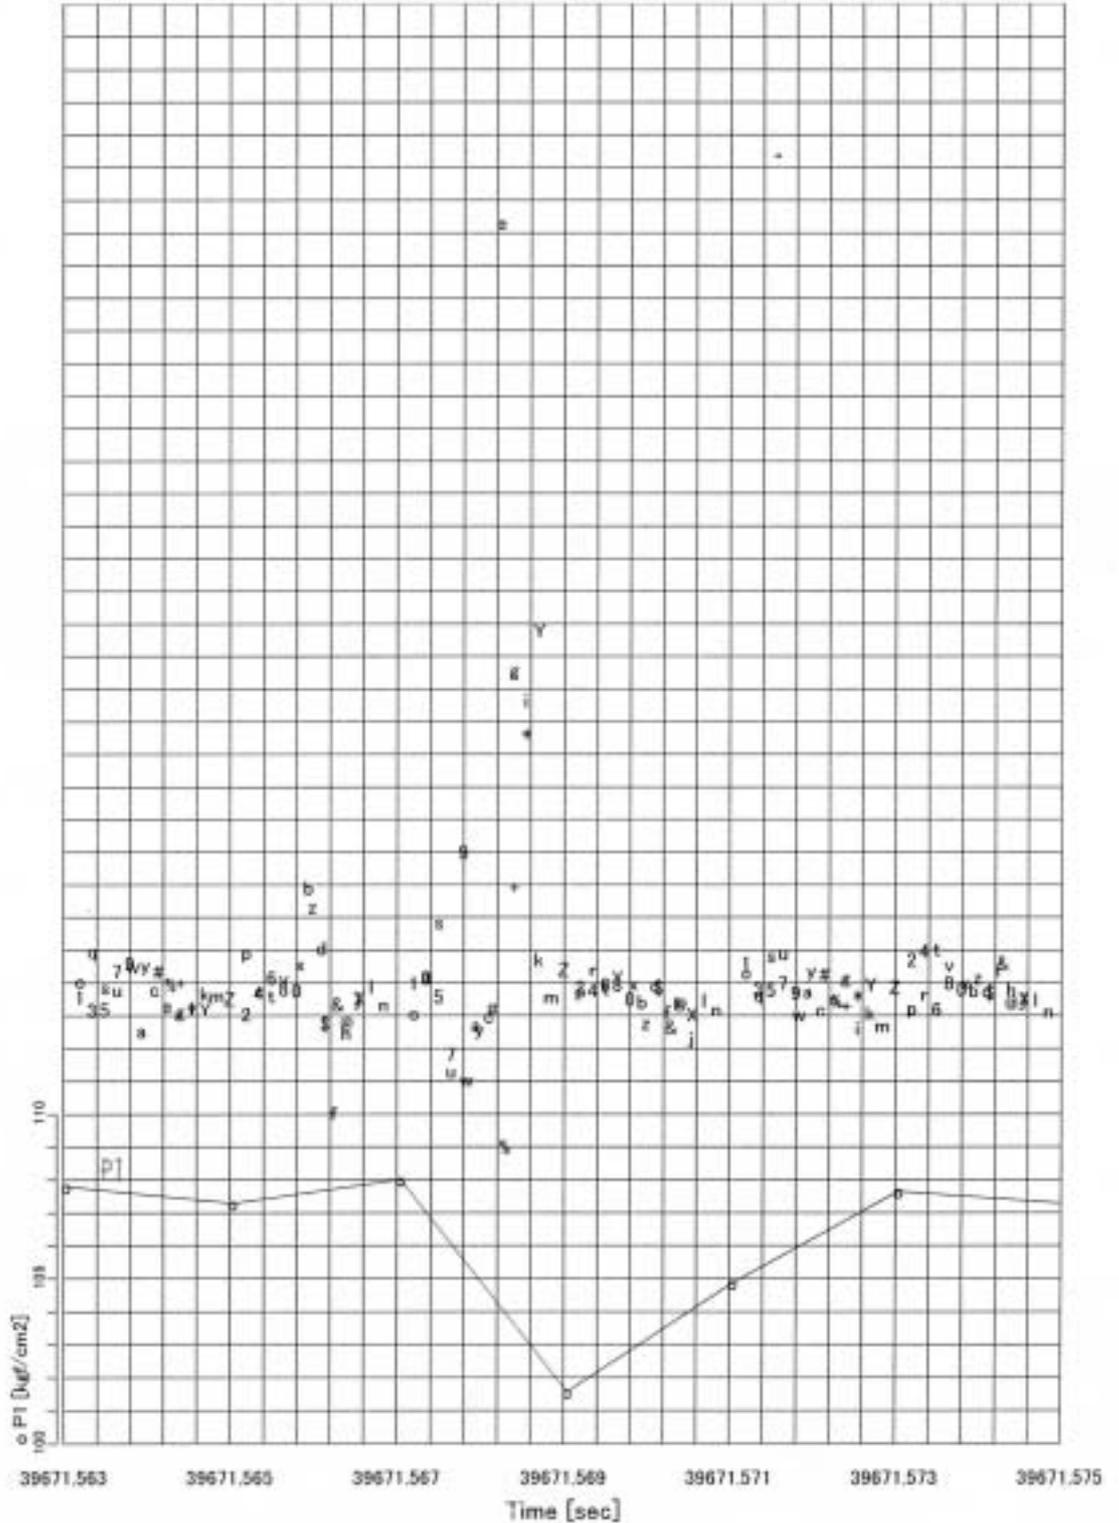
図A2 - 5 Temp(Coaxial)センサ信号出力(t=39671.563 ~ 39671.575)

図 A2-5 に同時刻付近 ($\pm 6\text{msec}$) の全チャンネルの信号出力を重ね書いて示す。図に示される通り $t = 39671.5682 \sim 39671.5687$ の間にサンプルされたデータにのみ大きな飛びが見られる。出力の飛んでいるセンサの間に位置的な相関がな

いこと、Temp センサが機械的衝撃に反応するとは考えにくいことから、この飛びは電氣的な要因によるものであると考えられる。

出力の飛んでいる時刻が分離ボルトの着火によるものと思われる点火モータ内圧信号 (P1) の飛んでいる時刻と一致すること等から、この Temp センサの飛びも分離ボルトの着火に関連する事象であると思われる。

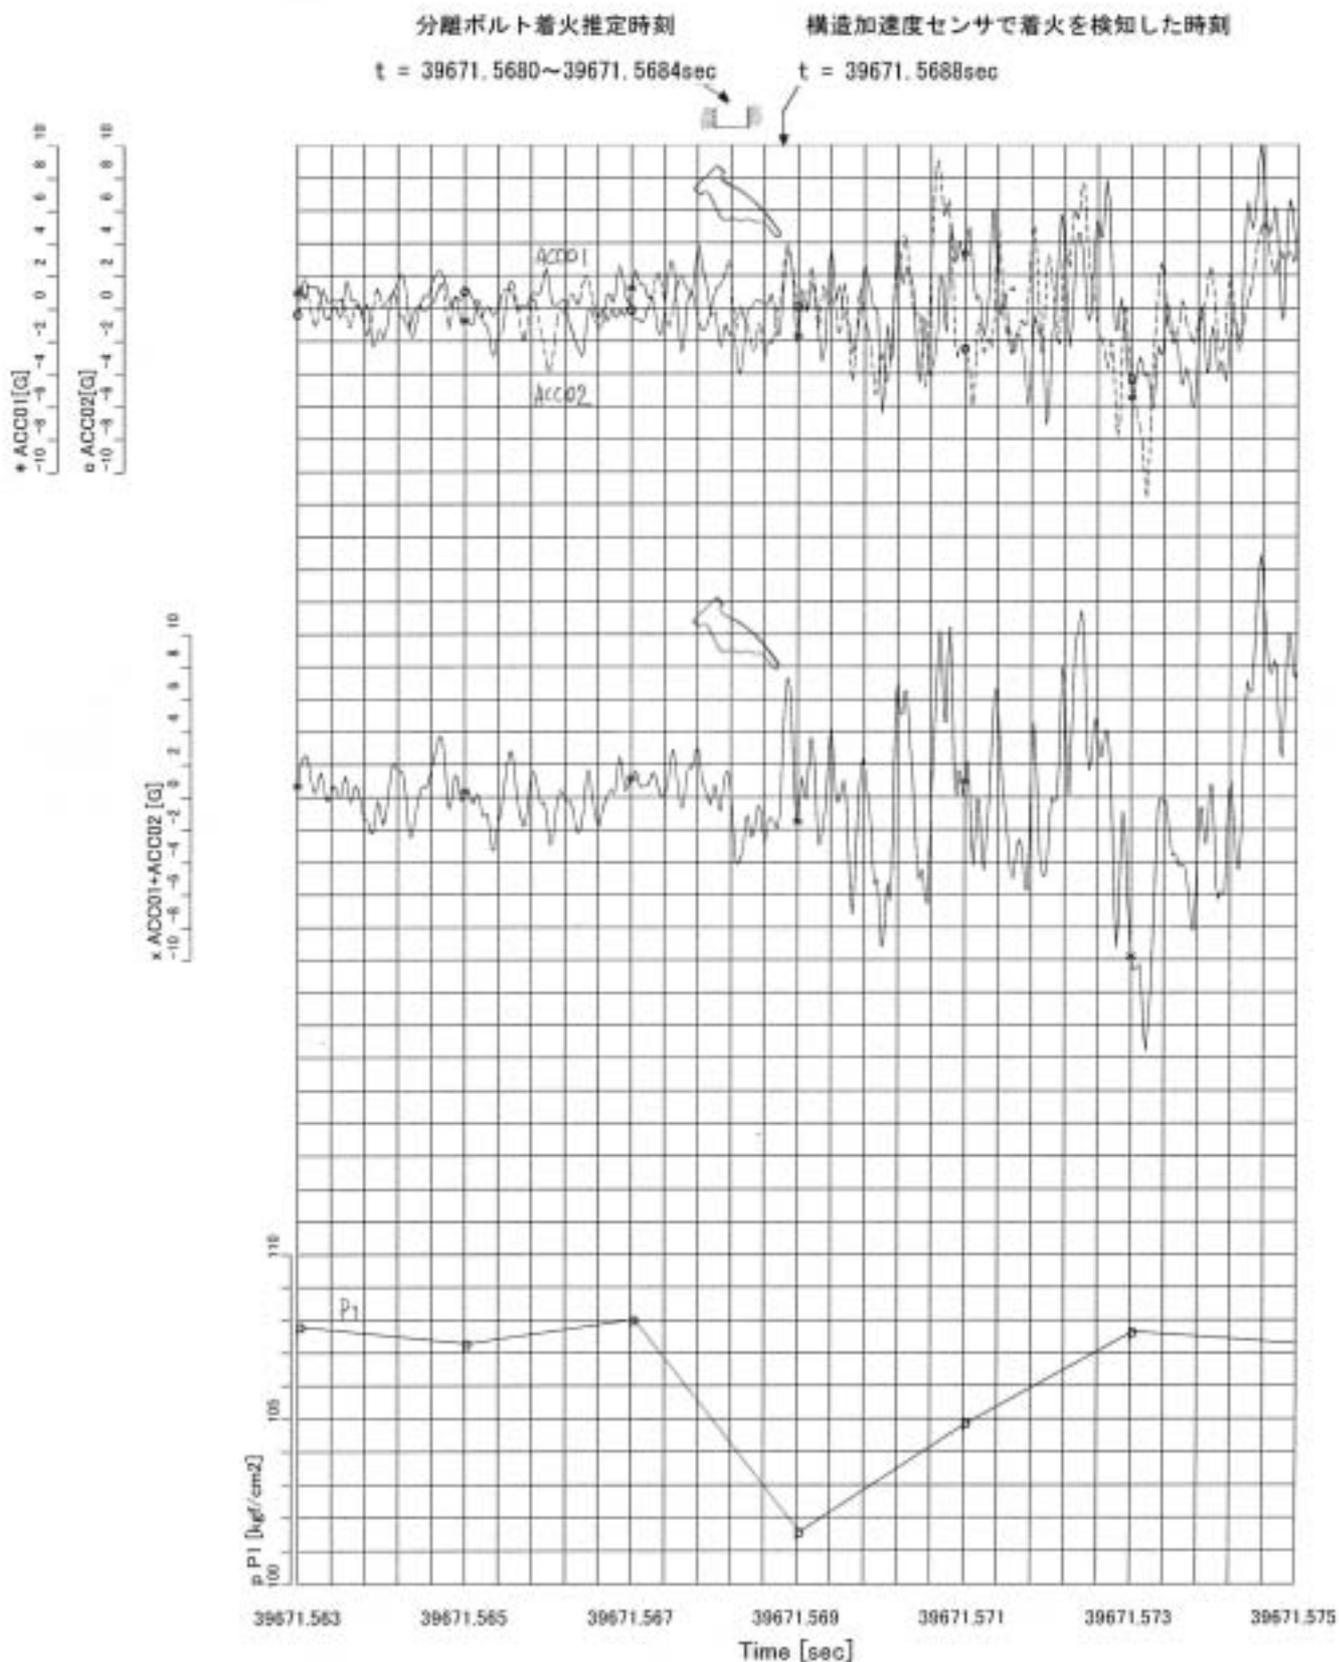
図A2 - 6 構造振動加速度センサ信号出力

左右それぞれの外翼中央部付近に設置された構造振動加速度センサ (ACC01, ACC02) 出力を図 A2-6 上段に示す。

実験機の左右の主翼は当初逆位相でゆれているが、 $t = 39671.5688$ 付近で突然同位相に変化している。

同位相のモードを強調するため、左右の加速度センサ出力を加算したものを同図中段に示す。上記の時刻を境に同位相のモードが急大していることが判る。

前方結合部、後方結合部それぞれの分離ボルトから ACC01、ACC02 位置まで振動が伝搬するのに必要な時間を、アルミ構造中を伝播する音速を 5040m/s として求めると、それぞれ 0.8msec 、 0.4msec となり、これらを補正すると、分離ボルト着火推定時刻は $t=39671.5680 \sim 39671.5684$ となる。

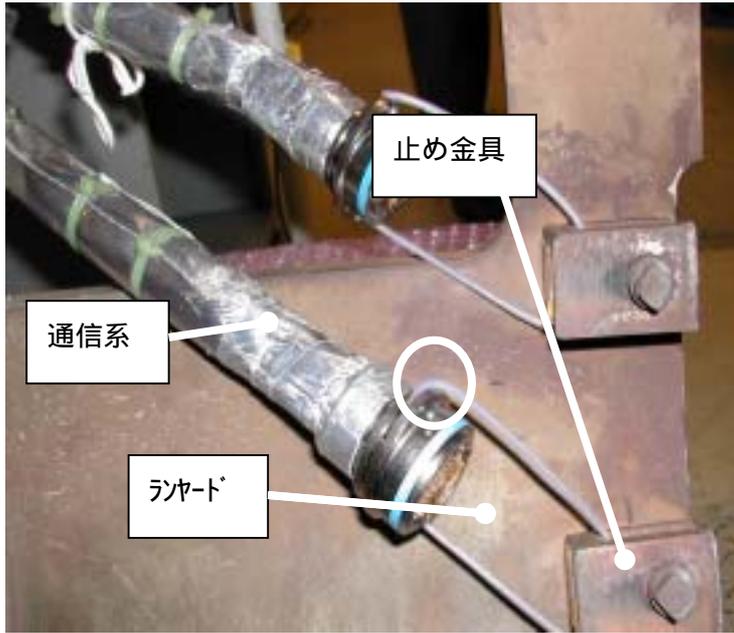
図A 2 - 1 4 通信系アンビカルケーブル

ロケットストッパー窓から引き出されたアンビカルケーブルを内側から見る。
 アンビカルケーブルが後方へ引かれ、ランヤードが止め金具にて逆引張りとなる。
 また、ランヤード止め玉部には圧痕が認められる。
 (左図 円内)

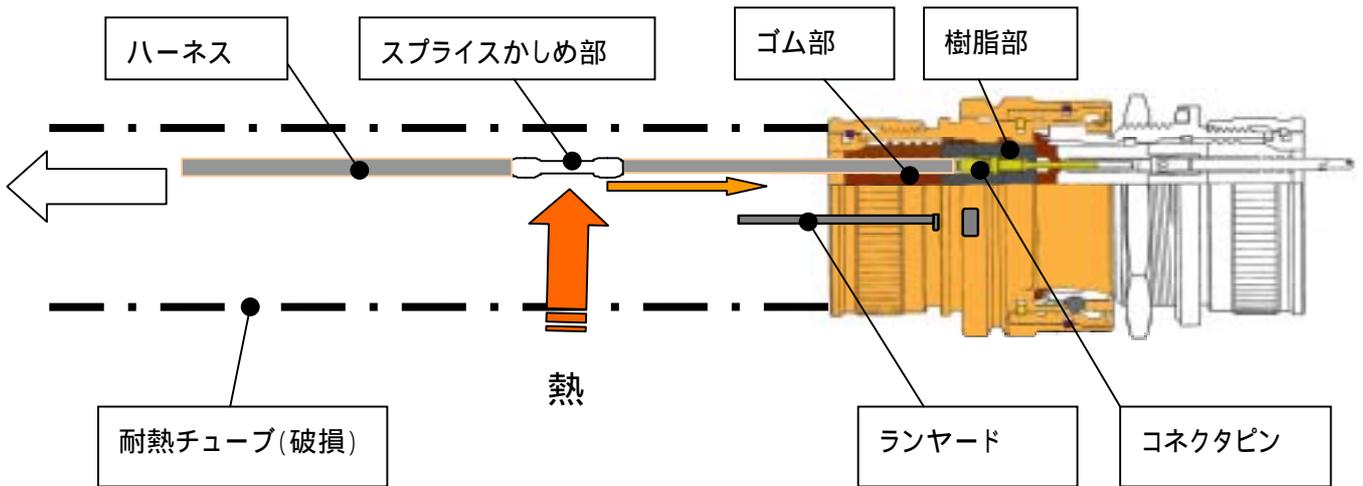
図A 2 - 1 5 点火系アンビカルコネクタ

【説明】
 耐熱チューブが破損したため、プラストの熱はスプライスカしめ部（金属）からハーネス内の導線を通じコネクタピンまで急速に伝わる。
 コネクタピンが加熱し、樹脂部およびゴム部の強度が低下する。
 ケーブル全体が後方へ引かれ、ゴム部ごとケーブルが抜ける。
