小型超音速実験機（ロケット実験機）  
対策検討報告書

平成15年1月15日

対策検討委員会

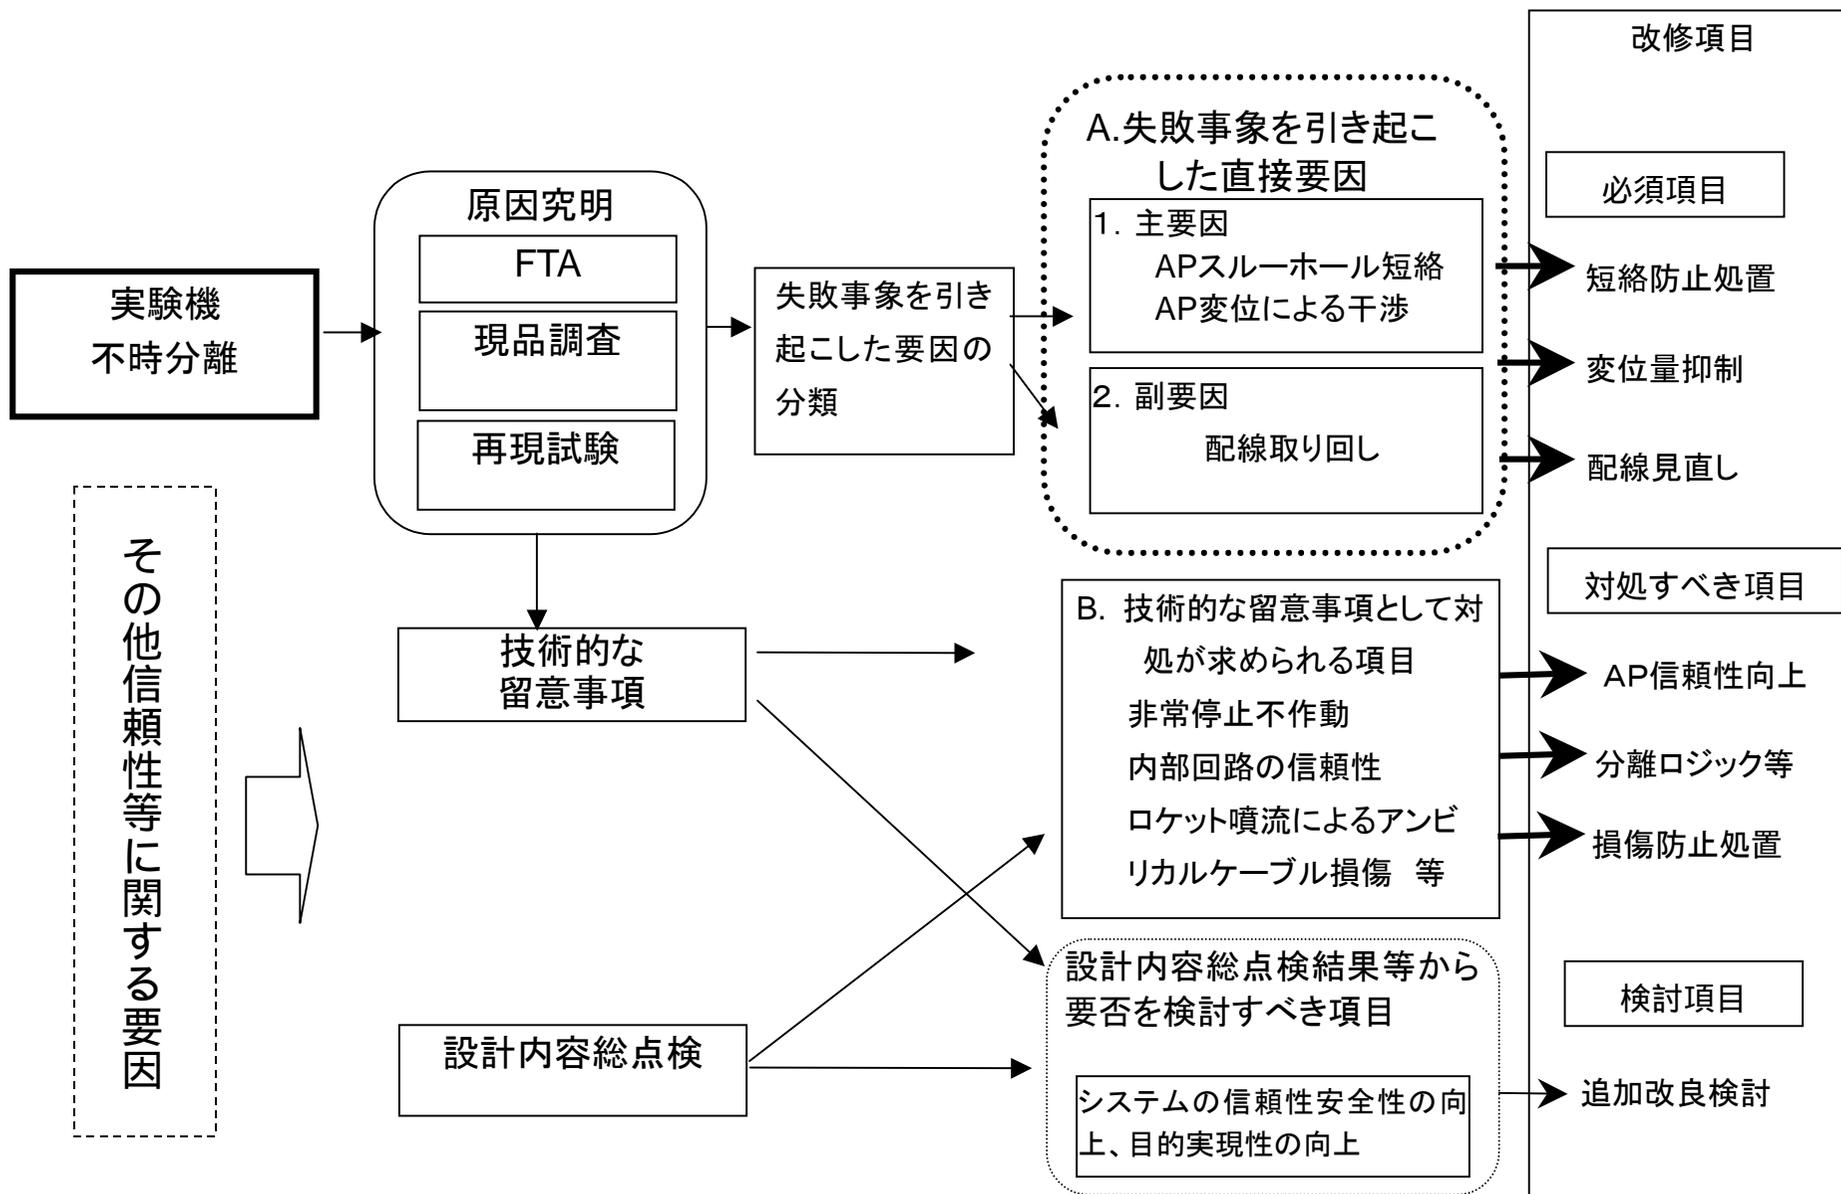
図1 システム改修項目の検討の流れ

本節において飛行実験システム全般に関わる改修対策の項目を提示する。項目には、直接原因に対する対策として実施が必須であるもの、及び原因調査の過程において抽出されたその他の項目のうち、信頼性向上のために対処すべきものが含まれる。またそのほか、設計内容の総点検によって抽出され、今後の技術検討によって対策の要否を判断すべき項目についても検討項目として提示する。なお、システム改修項目の検討の流れを図1に、改修検討箇所の概要を図2に示す。

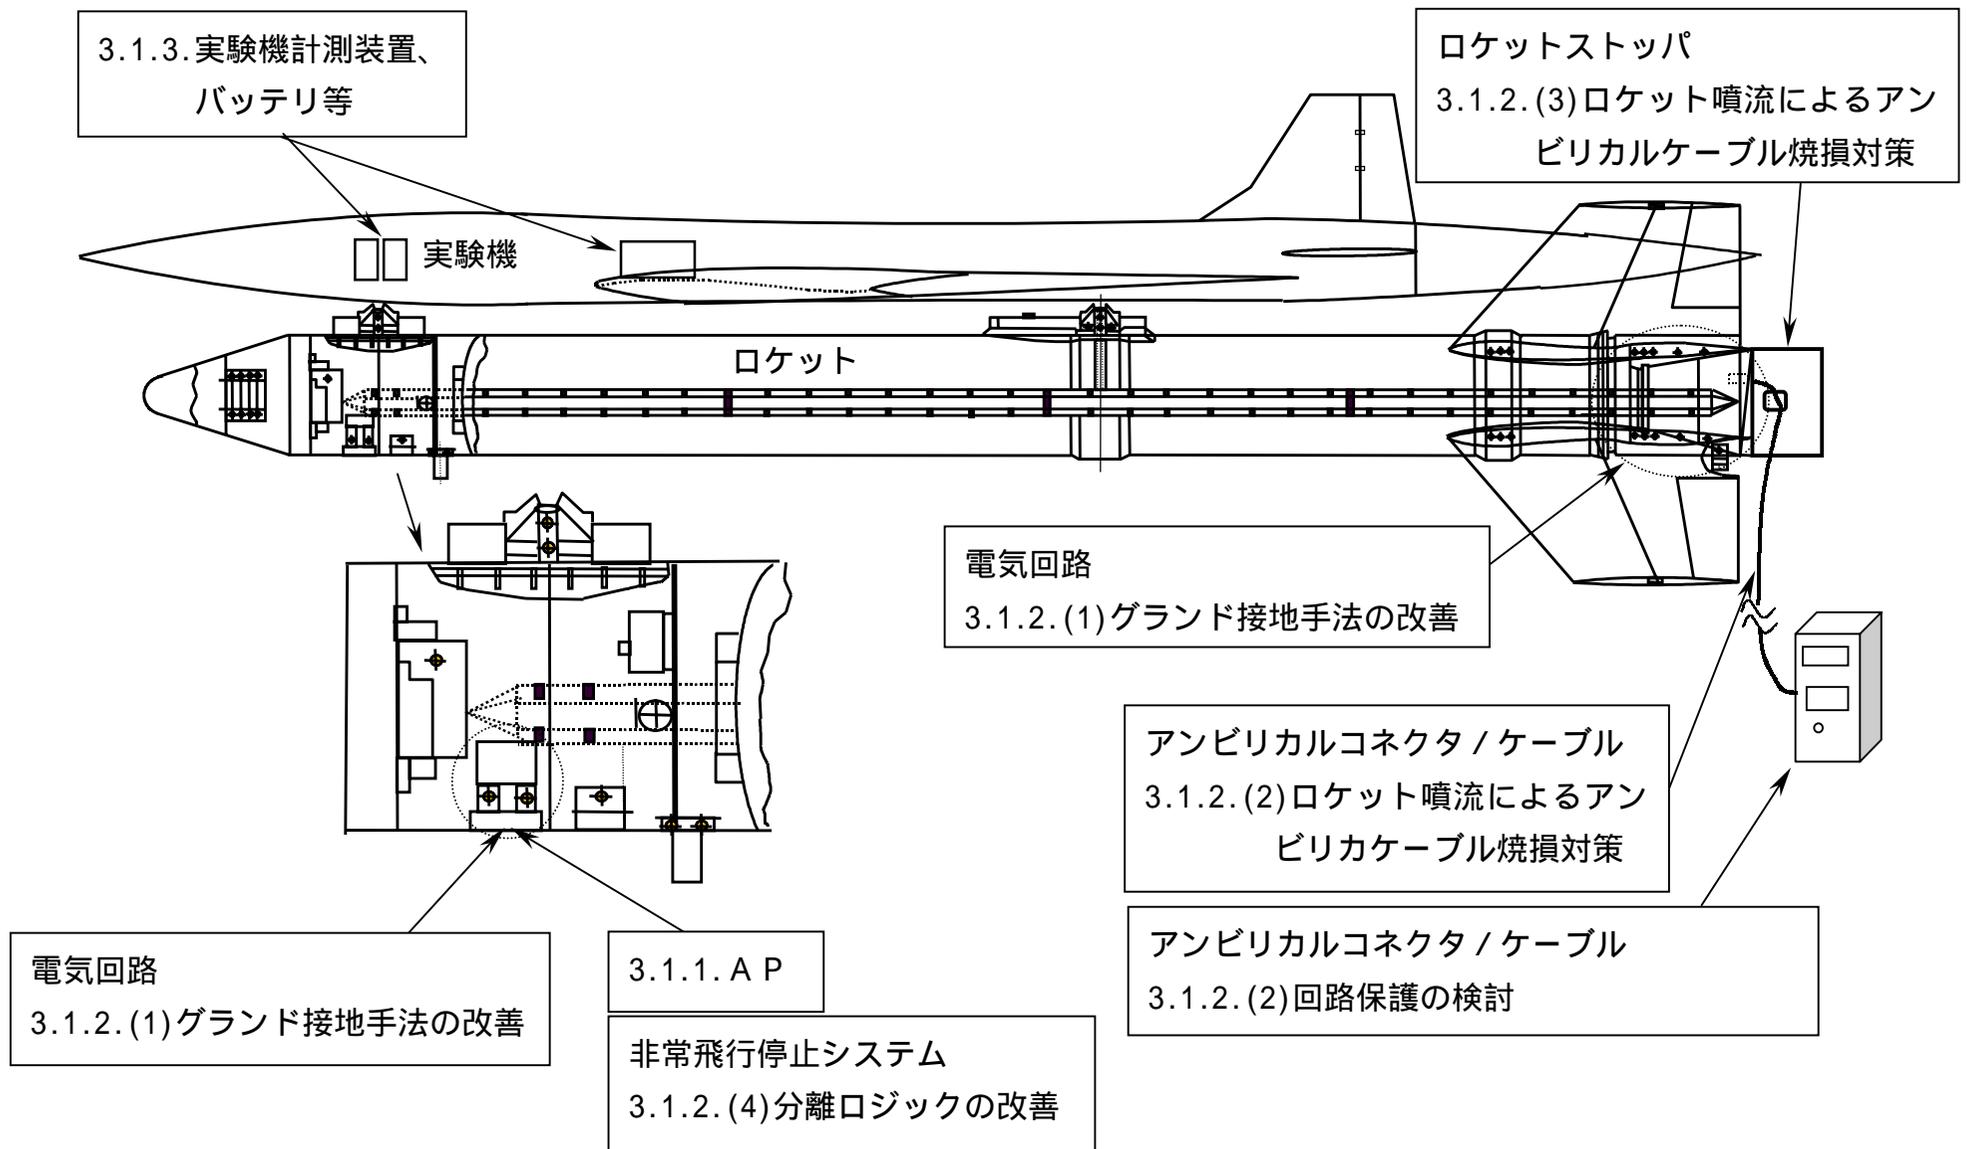
図2 システムの改修検討箇所の概要

失敗の直接原因となったAPの電源ライン短絡は、AP入出力部のフレックスハーネス基板に設計変更して設けた5V電源スルーホールが、ロケット発射時の加速や振動等でAPが移動したことによって、アルミ製ブラケットに接触したことから発生したものである。このため、スルーホールの短絡防止、及びAP防振マウントの変形によるAPのハーネスの干渉の回避を目的として、以下の電源ライン周辺の改善を行い、AP単体としての信頼性向上を図ることが必須である。

コネクタ及びその取り付け方法の改善

変形の少ないAP防振マウントへの変更

AP周辺ハーネスの干渉防止

なお、防振マウントに関しては使用実績、振動試験結果などを十分に評価検討して選定する必要がある。
