お 知 ら せ

平成 1 2 年 6 月 5 日
宇 宙 開 発 事 業 団

H - A ロケット固体ロケットブースタ (SRB - A) 認定型モータ地上燃焼試験 (その 2) の試験後の状況について

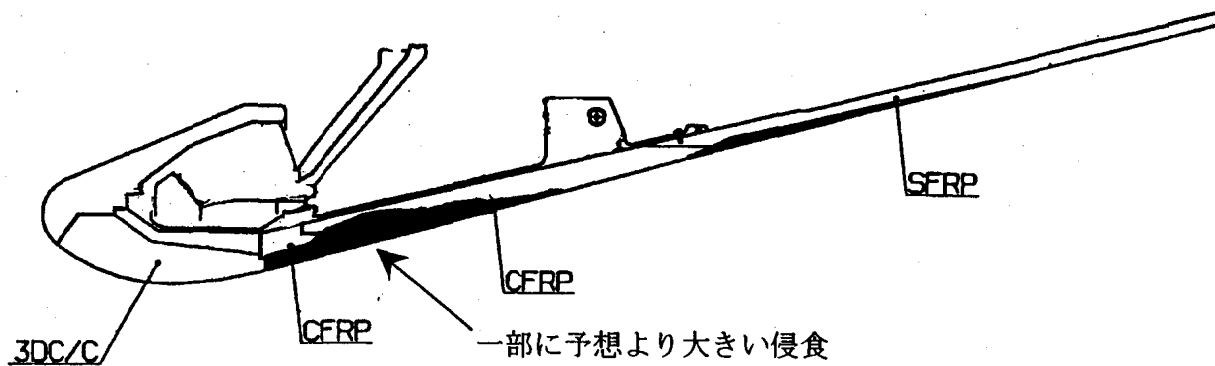
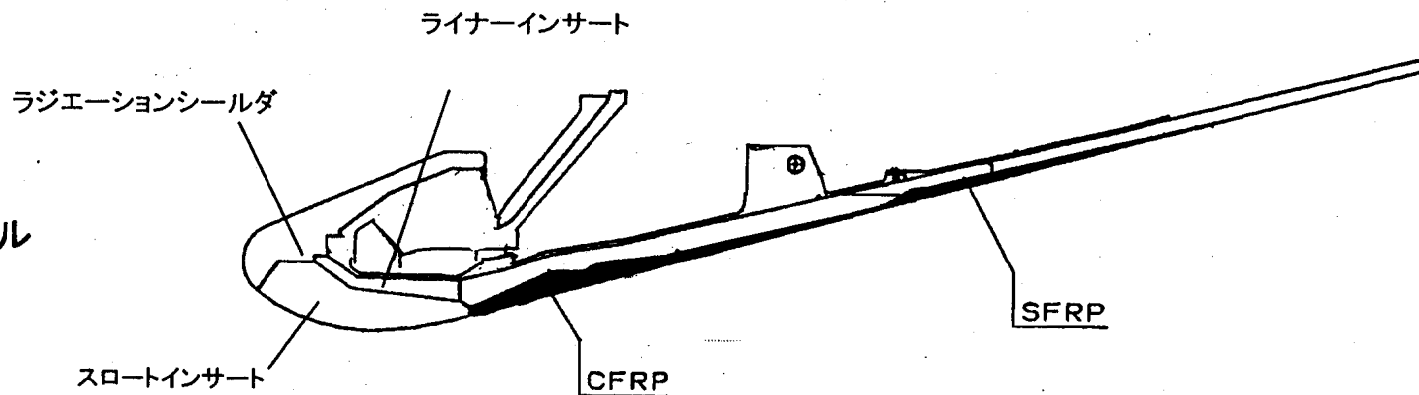
図1 ノズル設計変更概要

燃焼は正常に終了し、主たる試験目的であるノズル開口部のエロージョン (損耗) 対策に係る設計変更の妥当性は確認されました。(図 1, 2)

■: 燃焼時のエロージョン(損耗)箇所
QM1は測定結果。QM2は外観観察結果。

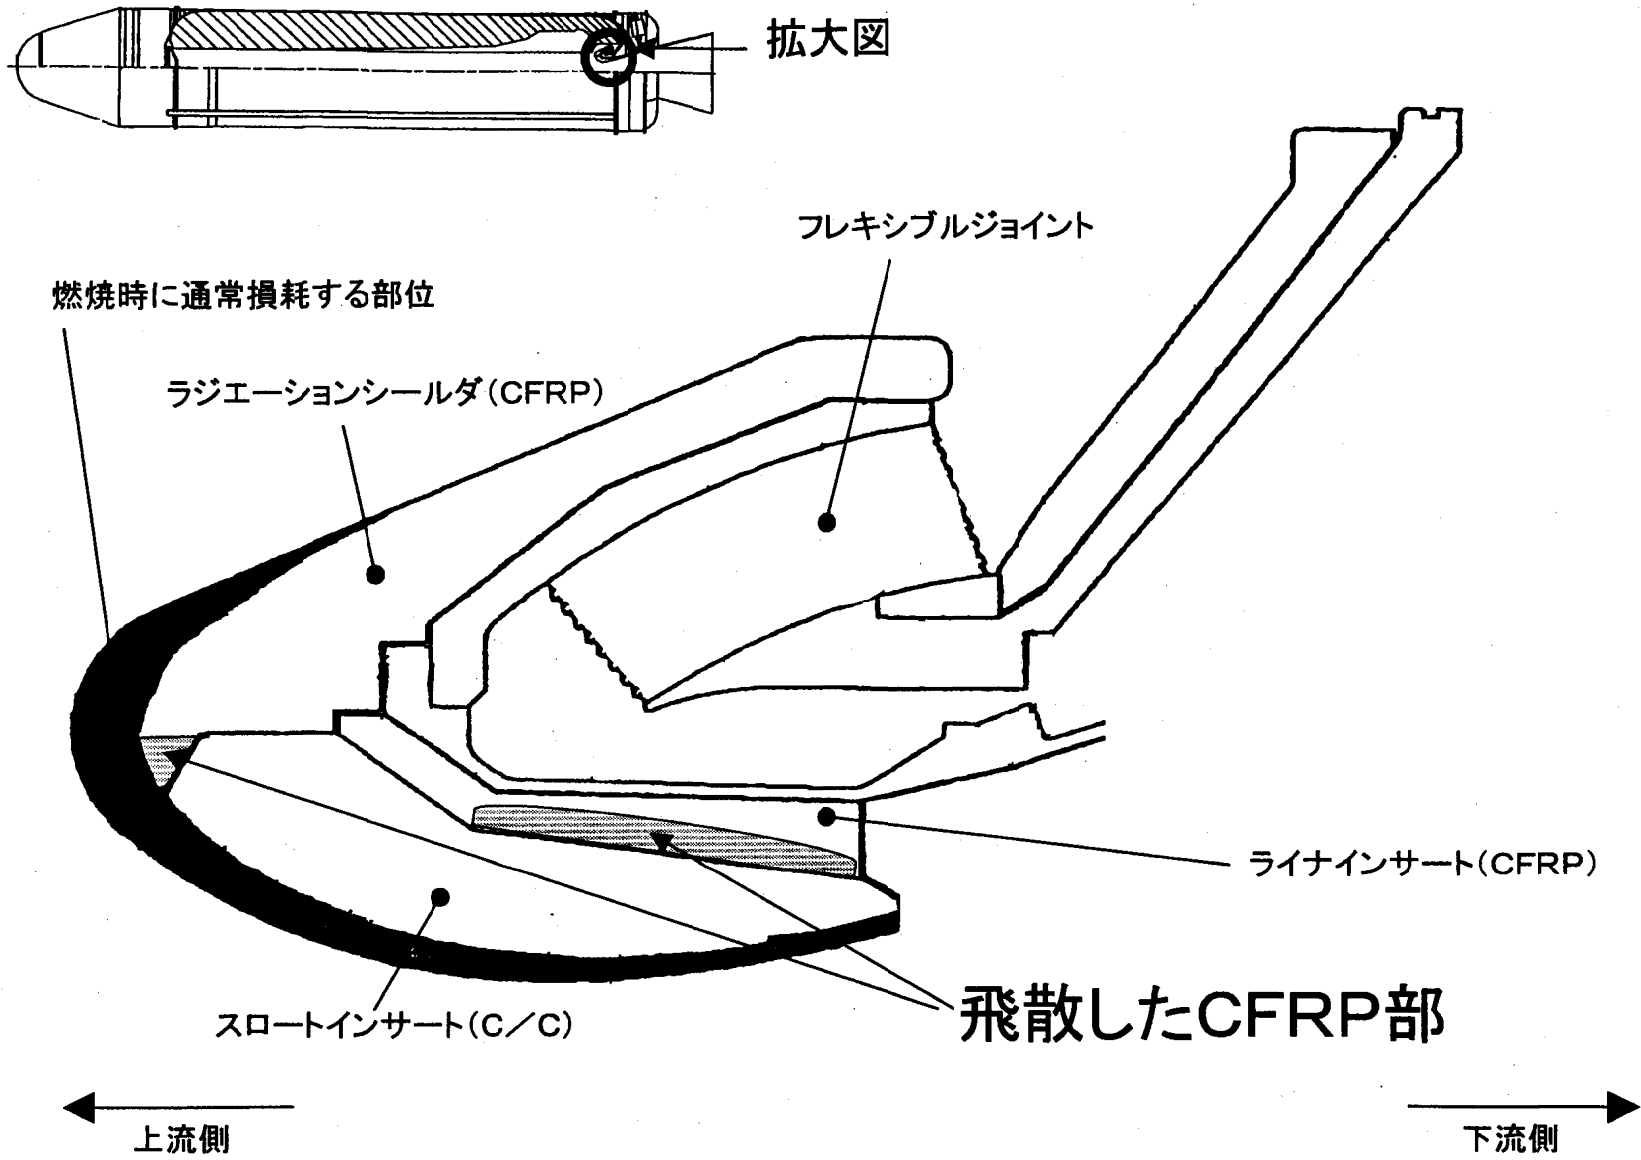
図3 飛散した部位(ノズル拡大図)

試験終了後にノズル部を構成する部材であるCFRP (炭素繊維強化プラスチック) の破片が飛散していたため、平成 1 2 年 6 月 4 日 (日) までに当該SRB - A の分解、燃焼試験時の詳細な画像調査等を実施したところ、次の状況が確認されました。(図 3)

- ・ スロートインサートがモータケース内に脱落
- ・ 上流側のラジエーション・シールド (CFRP 製) とスロートインサート背面のライナインサート (CFRP 製) の一部が欠損しており、飛散したCFRP と合致
- ・ 燃焼終了時にノズルから赤熱物が飛散

- (1) 燃焼終了とほぼ同時期にスロートインサートがノズル上流側に移動したことにより^(*)、ラジエーション・シールドの一部を破損し、これが破片となってノズルから排出

(*)燃焼終了時、スロートインサートを保持している燃焼圧が低下することから、ライナインサートから発生するガスの圧力とラジエーションシールドの拘束力とのバランスによりスロートインサートが上流側に押し出される場合がある。このことは予め起こりうる想定されており、以前に実施した燃焼試験時にもスロートインサートの上流側への移動が生じている。

- (2) スロートインサートがノズルから離脱したことにより、その背面のライナインサートが露出し脱落

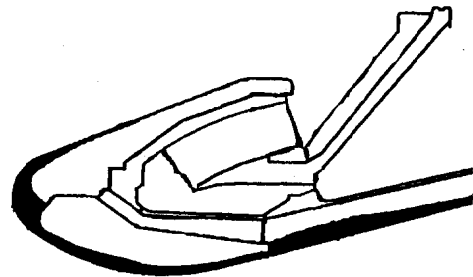
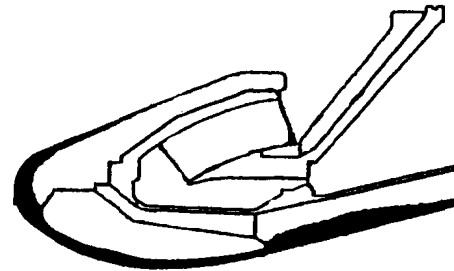
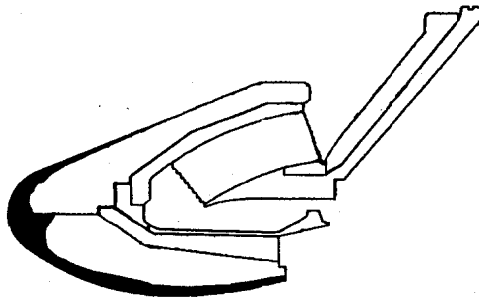
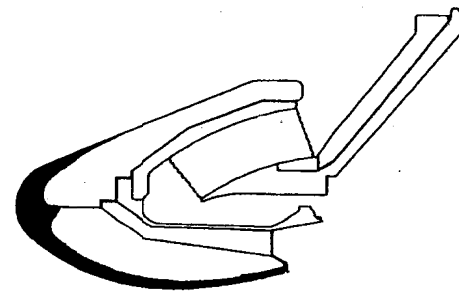
図4 今までの燃焼試験におけるエロージョン状況概要

なお、今回のラジエーション・シールドのエロージョン（損耗）量（飛散したCFRPを含む）は従前の試験時とほぼ同じような傾向がみられていますが（図4）、今後、今回の現象についてのさらに詳細なメカニズムの調査等を行うこととしています。

■: 燃焼時のエロージョン(損耗)箇所
 QM2以外は測定結果。QM2は外観観察結果
