イプシロンロケット 6号機  
打上げ失敗の原因究明に係る  
報告書

2023年5月19日

国立研究開発法人 宇宙航空研究開発機構

イプシロンロケット 6号機原因究明チーム

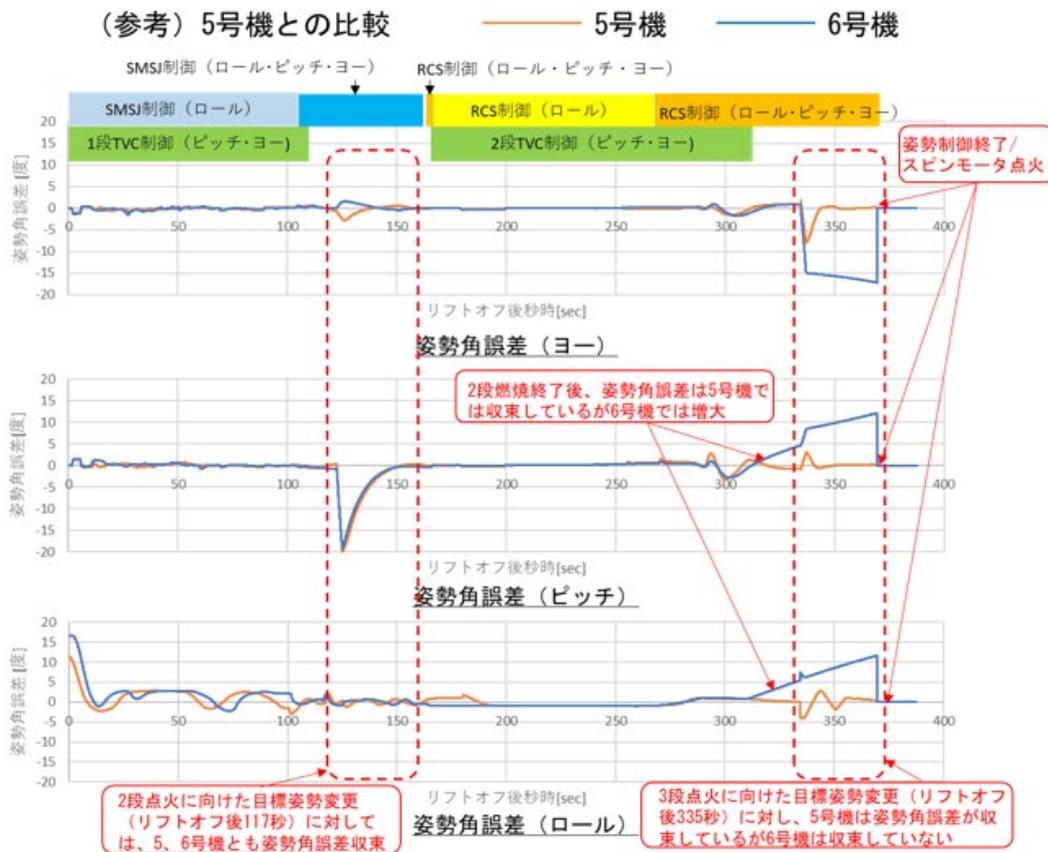
図4.1-1 イプシロンロケット6号機の姿勢角誤差(5号機との比較)

6号機の姿勢角誤差を図4.1-1に示す。1段モータ燃焼中のTVC制御およびSMSJによる姿勢制御は正常に行われ、2段モータ燃焼中のTVC制御も正常。その後、RCSによる制御のみになった際に3軸全ての姿勢角誤差がRCS制御終了まで拡大し続けた。

6号機の目標姿勢とのずれ量を図4.1-2に示す。2段RCS制御終了/スピンモータ点火時点(リフトオフ後370秒)で目標姿勢とのずれ量は、 $3\sigma$ 誤差である0.91度を大きく上回って約21度であった(2段燃焼終了後の姿勢異常)。

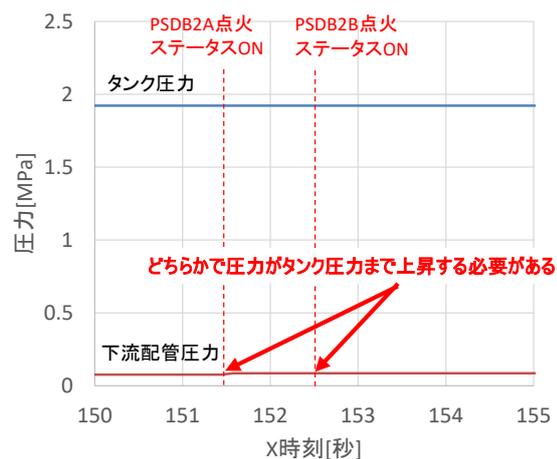
図 4.2-2 +Y軸側圧力データ

6号機の2段RCS圧力データを図4.2-1と図4.2-2に示す。-Y軸側(図4.2-1)は、パイロ弁点火信号送出後に下流配管圧力がタンク圧力まで上昇しており正常であるが、+Y軸側(図4.2-2)はパイロ弁点火信号送出後も下流配管圧力がタンク圧力まで上昇していない。パイロ弁点火信号によりパイロ弁が開動作し、タンク側からパイロ弁下流配管にヒドラジンが流入することにより、下流配管圧力がタンク圧力まで上昇するのが正常であるが、+Y軸側は異常を示している(2段RCS(+Y軸側)異常)。この+Y軸側の2段RCSが機能していなかったため、2段燃焼終了後の姿勢異常が発生した。

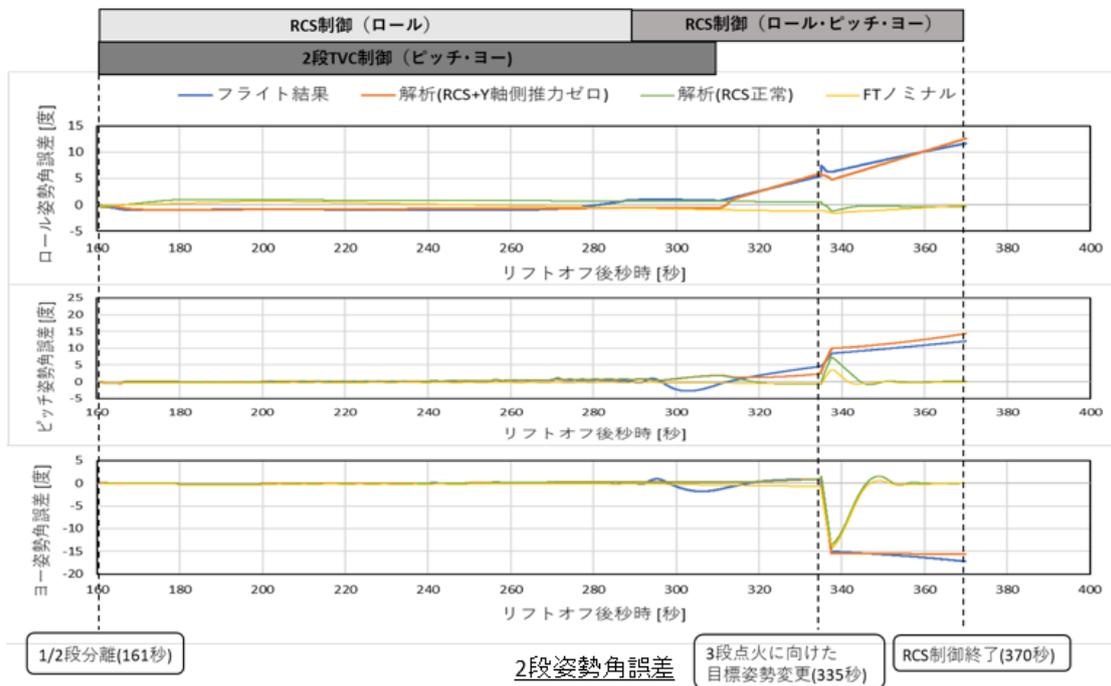
図 4.3-1 2段姿勢角誤差の解析結果

2段 RCS+Y 軸側が機能しなかったことを裏付けるため、2段 RCS+Y 軸側が正常ケースと機能しない(推力ゼロ)ケースの2つのケースに対して、姿勢挙動のシミュレーション解析を行った。解析条件を表 4.3-1、解析結果を図 4.3-1、図 4.3-2 に示す。

正常ケースは最新特性飛行経路 (FT) ノミナルと傾向がよく一致している。また、2段 RCS+Y 軸側が機能しない(推力ゼロ)ケースは、フライト結果と傾向がよく一致している。スピンアップ後の目標姿勢とのずれ量についても、2段 RCS+Y 軸側が機能しない(推力ゼロ)ケースはフライト結果と傾向がよく一致している。

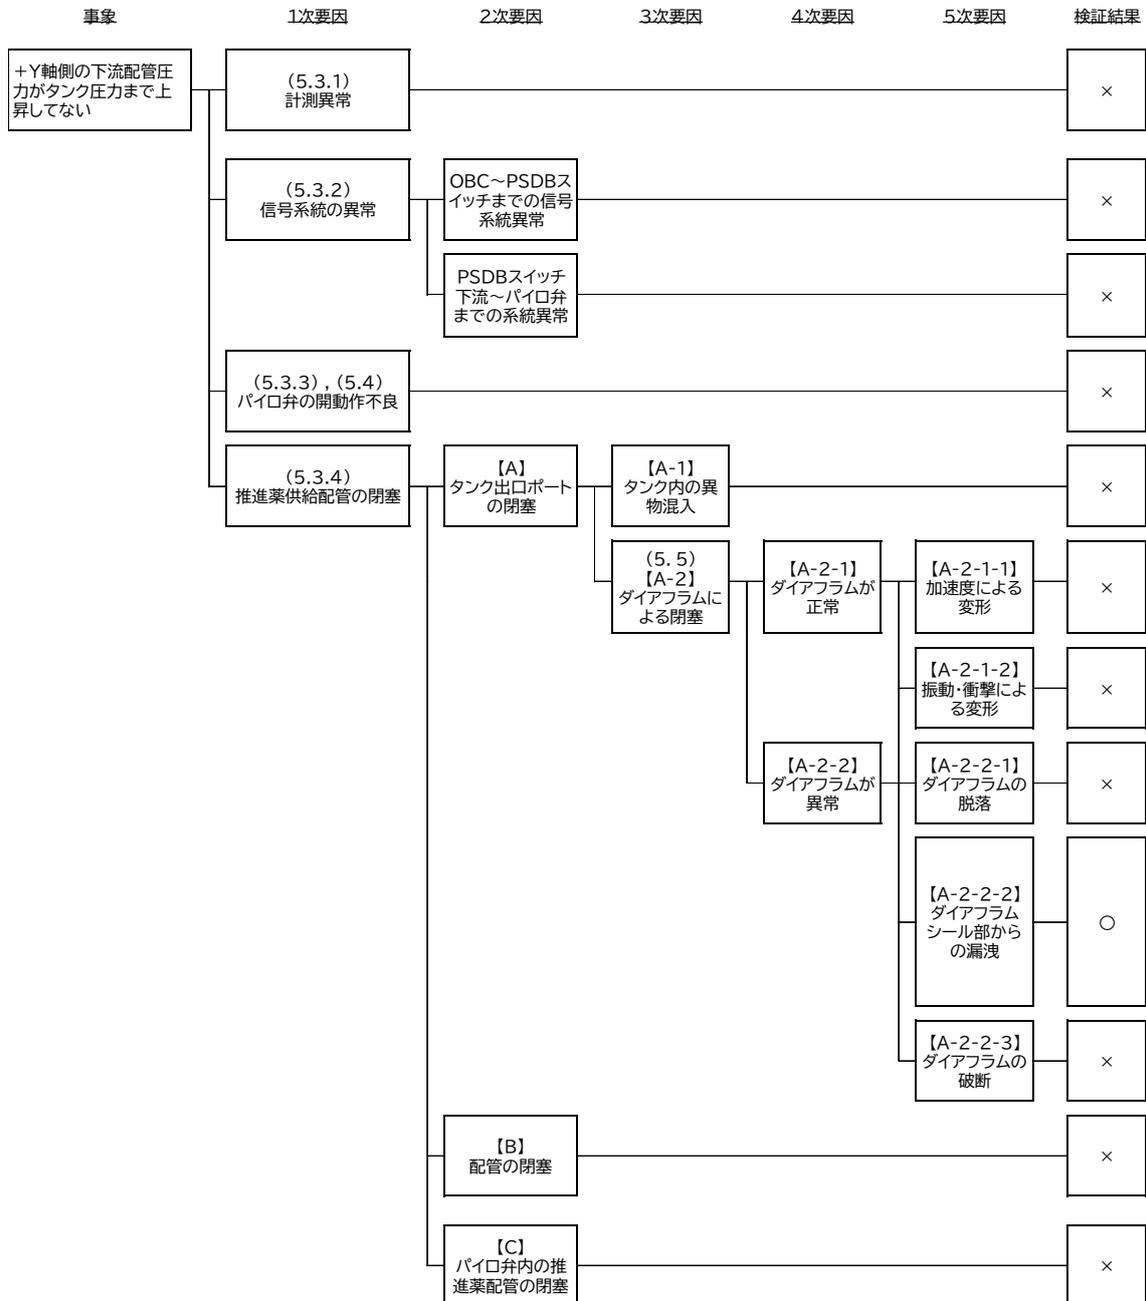
図 5.2-1 2段 RCS 異常 FTA

2段燃焼終了後の姿勢異常の原因として特定した2段 RCS (+Y軸側) 異常に関して、「+Y 側モジュールの下流配管圧力がパイロ弁点検信号送出後にタンク圧力まで上昇していない事象」に着目して FTA を展開し、検討した結果のまとめを図 5.2-1 に示す。

フライトデータ詳細分析、製造・検査データの確認および追加検証試験実施により、原因を「ダイヤフラムシール部からの漏洩」に特定した。詳細を次項以降に示す。

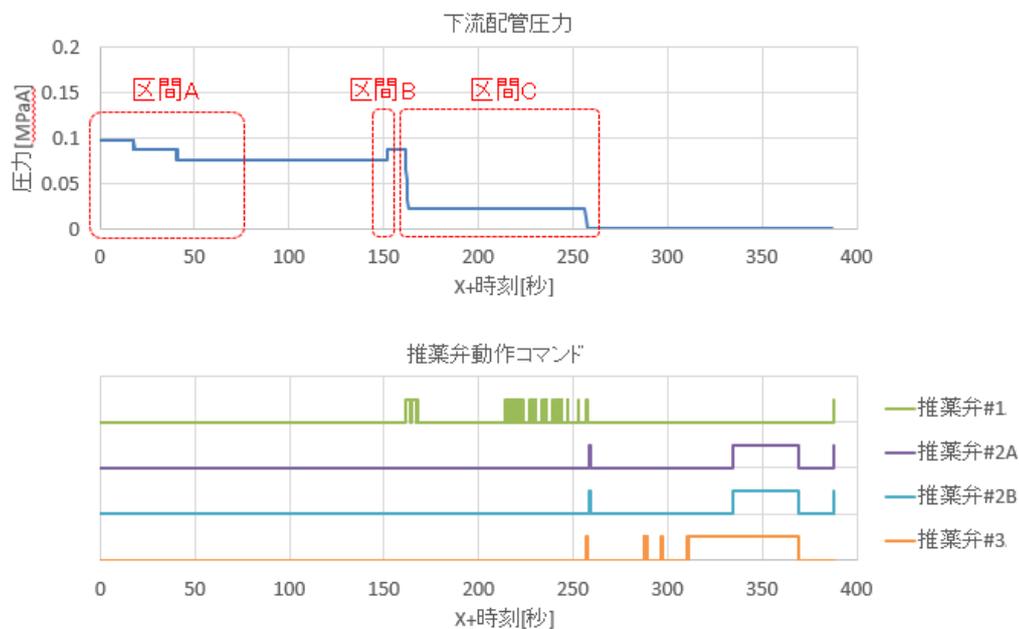
図 5.4-2 +Y 軸側下流配管圧力

要因を絞り込むため、フライトでの+Y 軸側下流配管圧力データを図 5.4-2 に示す。パイロ弁点火信号送出後の 1 分解能 (0.011MPa) 圧力上昇および推進薬弁開動作中の圧力保持 (0.022MPaA) の詳細検証を行った。

まず、本データは以下に示す理由により実事象と判断した。

- 区間 A の圧力降下および区間 C の推「薬弁開タイミングでの圧力降下は実事象を示しており、圧力センサは正常に動作している。
- 実事象でない場合は電氣的に以下の要因に絞られるが、いずれも本事象とは整合しない。

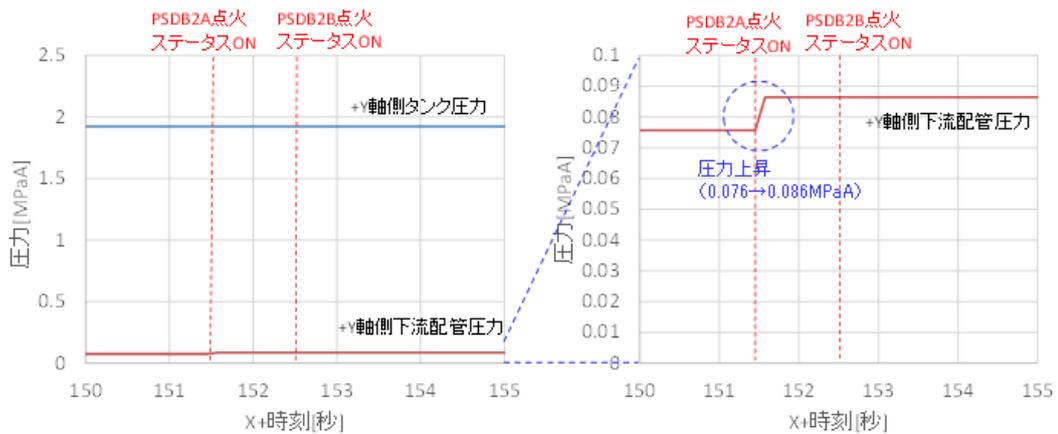
図 5.4-4 区間 B 圧力

【区間 B】パイロ弁点火信号送出時の圧力が 1 分解能分上昇している（図 5.4-4 参照）。

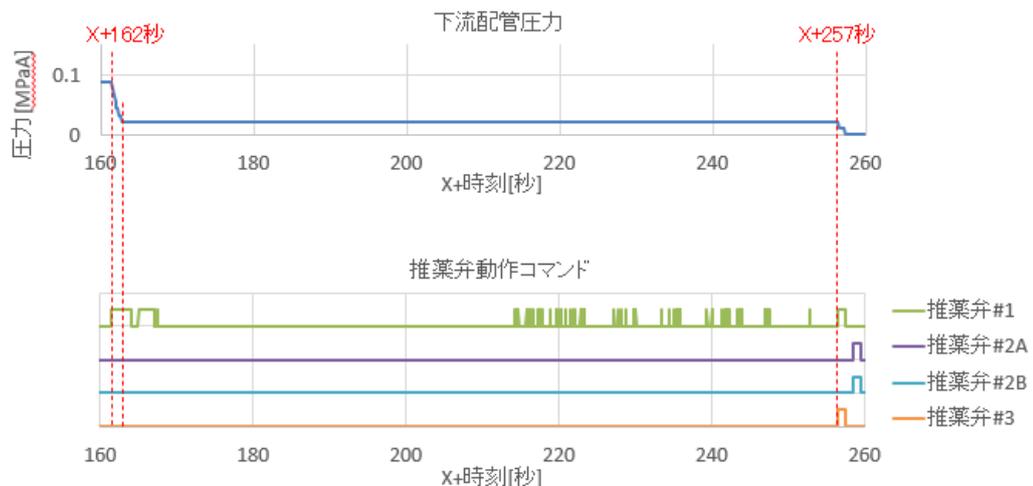
図 5.4-5 区間 C 圧力

【区間 C】X+162 秒に推薬弁#1 が開動作した後、圧力が 0.086MPaA から 0.022MPaA に低下。X+257 秒に推薬弁#1 および#3 が開動作した後、圧力が 0.022MPaA から 0MPaA に低下（図 5.4-5 参照）。

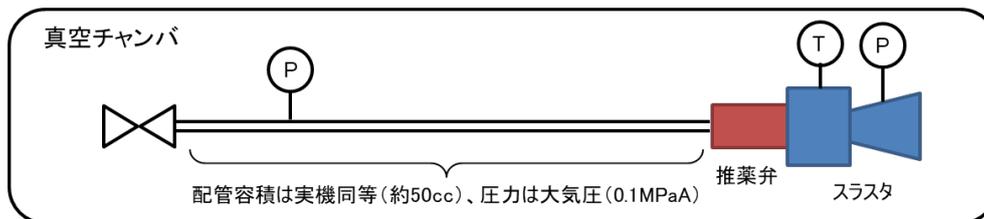
図 5.4-6 パイロ弁下流～推薬弁圧力変動確認試験

推薬弁#1 開動作中に圧力 0.022MPaA が保持されている状況の調査として、実機配管を模擬し、推薬弁を開動作させて圧力・温度データを取得する試験を実施した（図 5.4-6、5.4-7 参照）。配管内部に窒素ガス、水分を含む空気を封入したケースでは、圧力は保持されなかった。気体のみの影響や仮説的な可能性を想定していた氷結による推薬弁の閉塞はなかった。配管内部にヒドラジンを封入したケースではフライトと同様に圧力が保持されたため、この区間の圧力保持はヒドラジンの反応等によるものと考えられる。

ケース	配管内部	試験結果
1	窒素ガス (気体のみ影響確認)	・配管圧力は真空まで低下 ・温度変化なし
2	水分を含む空気 (水結可能性の確認)	・配管圧力は真空まで低下 ・温度変化なし
3	窒素ガス +ヒドラジン5cc封入	・配管圧力は約0.01MPaAを保持 ・スラスタ温度およびスラスタ下流圧力に変化あり
4	窒素ガス +ヒドラジン10cc封入	・配管圧力は約0.03MPaAを保持 ・スラスタ温度およびスラスタ下流圧力に変化あり

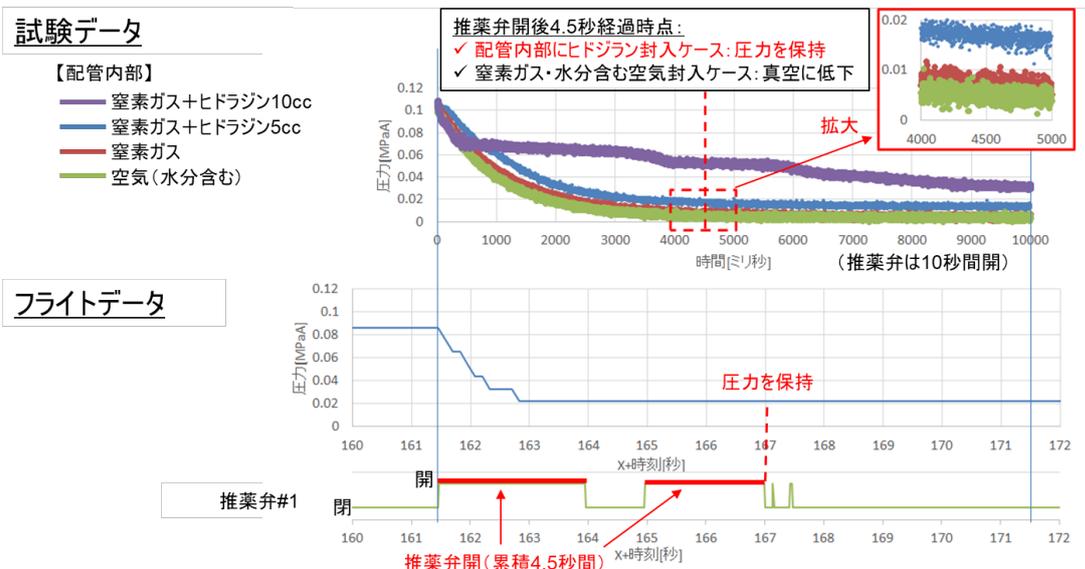
図 5.4-7 フライトデータとの比較評価

※1 フライト中に推薬弁#1 が連続開動作した時間（累積 4.5 秒間）に対して、試験では 10 秒間推薬弁を開動作させて推薬弁開後 4.5 秒経過時点での圧力挙動の比較評価を実施した。

※2 下流配管圧力（フライトデータ）が保持された理由は、パイロ弁下流に数 cc のヒドラジンが存在していたためと考えられる。気体のみの場合や水分が存在している場合では圧力は保持されない。

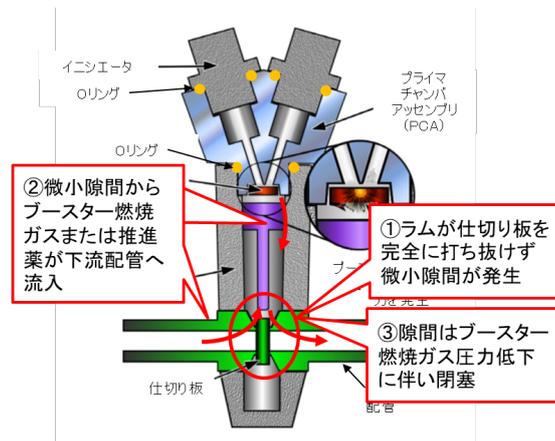
図 5.4-8 パイロ弁開動作不良の故障シナリオ

パイロ弁の開動作不良の故障シナリオはフライトデータ評価と製造・検査データの確認結果から「PCA 作動後にラムが仕切り板を完全に打ち抜けず、仕切り板に微小な隙間が発生してブースター燃焼ガスまたは推進薬がわずかにパイロ弁下流に入り込んだ」（図 5.4-8 参照）に絞り込まれ、以下の検証により要因ではないことを確認した。詳細 FTA および確認結果を図 5.4-9 に示す。

フライトデータで推薬弁#1 開動作中に 0.022MPaA 保持（パイロ弁下流に数 cc のヒドラジンが存在）したと整合しない。

仕切り板の上下流両方に隙間が発生する場合、微小な隙間が発生する時間は数 ms オーダーであり、この作動時間内でパイロ弁下流に流出する推進薬量は 0.001cc オーダーでありフライトデータ（区間 B の 1 分解能（0.011MPa）上昇と区間 C の 0.022MPaA 保持）と整合しない。

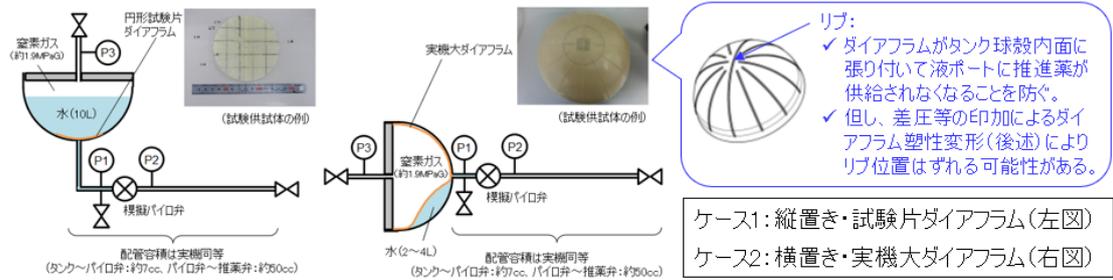
図 5.5-1 ダイアフラム閉塞確認試験結果

ダイアフラムが液ポートに近接した状態でパイロ弁開動作したときのダイアフラム閉塞可能性を確認するための試験(閉塞確認試験)を実施した結果を図 5.5-1、図 5.5-2 に示す。結果として、閉塞するケースが確認され、模擬パイロ弁開後の配管圧力上昇はフライトデータを再現した。また、配管から 3~11cc の水が採取されたことは、フライトにおいてパイロ弁下流にヒドラジンが数 cc 流入したと考えられること、および実機のタンク出口ポート~パイロ弁の配管容積が 7cc であることと整合する。したがって、「ダイアフラムによる閉塞」はパイロ弁下流配管圧力(フライトデータ)の挙動と整合する。

ケース	試験条件	試験結果	ダイアフラム差圧
1a	液ポート中心にリブあり	閉塞なし(模擬パイロ弁開後約3秒後に配管圧力がタンク圧力まで上昇)	約1.7MPa
1b	液ポート中心にリブなし	閉塞発生、配管圧力約0.01MPa上昇、配管より約3ccの水を採取	約1.9MPa
1c	液ポート中心にリブなし(約5mmずらして設置)	閉塞発生、配管圧力約0.015MPa上昇、配管より約4.5ccの水を採取(約3分経過後に試験片が破断し閉塞解消)	約1.9MPa
2a	水充填量4L、リブあり	閉塞なし(模擬パイロ弁開後約0.2秒後に配管圧力がタンク圧力まで上昇)	約1.7MPa
2b	水充填量3L、リブあり	閉塞発生、配管圧力約0.04MPa上昇、配管より約11ccの水を採取(模擬パイロ弁開後に閉塞解消)	約1.9MPa
2c	水充填量3L、リブあり	閉塞なし(模擬パイロ弁開後約0.2秒後に配管圧力がタンク圧力まで上昇)	約1.7MPa
2d	水充填量2L、リブあり	一時的に閉塞発生、配管圧力約0.01MPa上昇(模擬パイロ弁開後約20秒後に配管圧力がタンク圧力まで上昇)	約1.9MPa

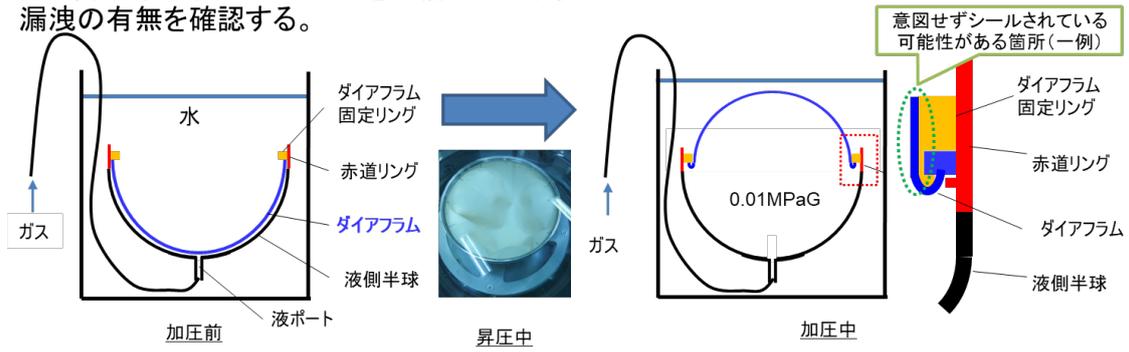
図 5.5-5 半殻状態でのダイヤフラム漏洩試験結果  
およびシール部以外でのシールの可能性 (イメージ)

製造・検査データの確認を要する事項のうち、ダイアフラムの漏洩試験(半殻および全殻状態での漏洩試験)において、ダイアフラムのシール部以外でシールされ、仮にシール部での漏洩が発生していた場合でも試験で検出できない可能性があることについて、イメージ図と試験結果をそれぞれ図 5.5-5、図 5.5-6 に示す。

工程	評価項目	条件・規格	6号機+Y軸側 検査記録・結果
ダイヤフラム漏洩試験 (機能試験前)	印加圧力	液側0.01 [MPaG]程度	0.0065 [MPaG]
	検査結果	気泡がないこと	良
機能試験 (作動確認)	繰り返し回数	10回	10回
	印加圧力	0.01 [MPaG]程度	0.006 [MPaG]
ダイヤフラム漏洩試験 (機能試験後)	印加圧力	液側0.01 [MPaG]程度	0.0064 [MPaG]
	検査結果	気泡がないこと	良

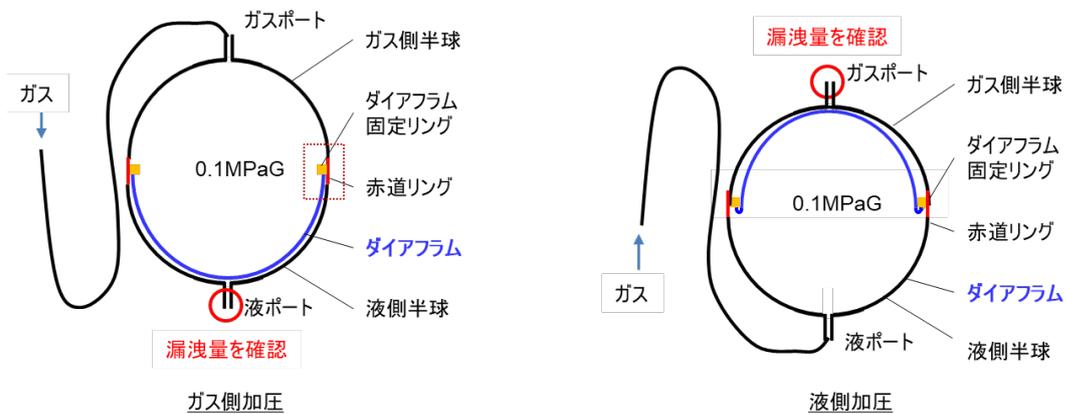
図 5.5-6 全殻状態でのダイヤフラム漏洩試験結果  
およびシール部以外でのシールの可能性 (イメージ)

工程	評価項目	条件・規格	6号機+Y軸側 検査記録・結果	
ダイヤフラム漏洩試験 (溶接③後、 機械環境試験前・後)	印加圧力	0.10 +0/-0.01 [MPaG]	溶接③後	0.096 [MPaG] (ガス側)・0.098 [MPaG] (液側)
			環境試験前	0.10 [MPaG] (ガス側)・0.10 [MPaG] (液側)
			環境試験後	0.10 [MPaG] (ガス側)・0.10 [MPaG] (液側)
	保持時間	1000 [sec] (ガス側・液側共通)	3試験共通	1000 [sec] (ガス側・液側共通)
	漏洩量	2.5E-03 [cm³/sec]以下	3試験共通	1.0E-04 [cm³/sec] (ガス側・液側共通)

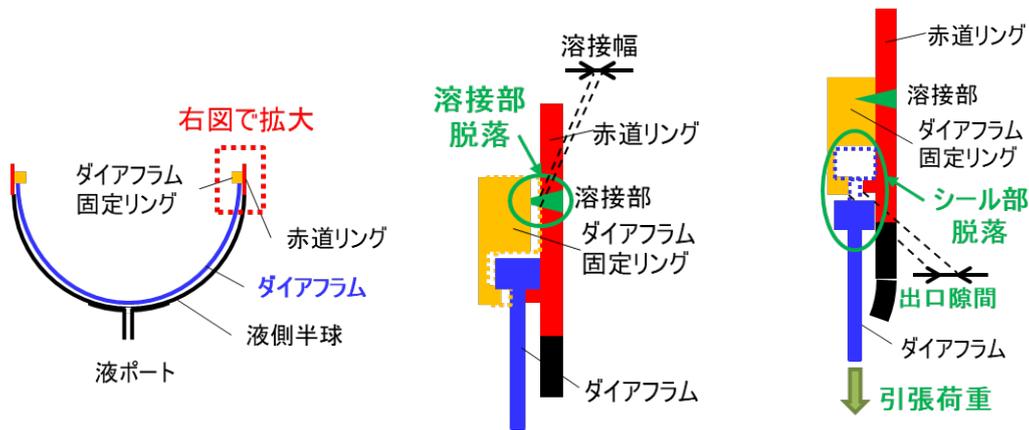
図 5.5-7 ダイアフラムの脱落

以下の結果から、「ダイアフラムの脱落」は要因ではないと評価した。

- ① 赤道リングと固定リングに組み込まれたダイアフラムは、最大出口隙間と最大引張荷重においても脱落限界以下であるためダイアフラムシール部が脱落することはない
- ② 以下により、固定リング溶接部 (テストピースによる工程保証) は脱落していないと判断した【開発供試体による追加検証、組込溶接検証試験】
  - ✓ 6号機+Y軸側タンクのテストピース溶接の溶接幅は同一溶接条件の組込溶接検証試験供試体のテストピース溶接の溶接幅と同等以上
  - ✓ 組込溶接検証試験供試体のテストピース溶接と固定リング溶接の溶接幅は同等 (テストピースによる工程保証は適切)
  - ✓ 組込溶接検証試験の固定リングの溶接幅は QT(Qualification Test : 認定試験) タンクの固定リング溶接の溶接幅よりバラつきが小さく最小値が大きい (組込溶接検証試験供試体の当該溶接部強度は厳しい環境を印可した QT タンクと同等以上)
  - ✓ したがって、6号機+Y軸側タンクの固定リング溶接部は十分な強度を有する

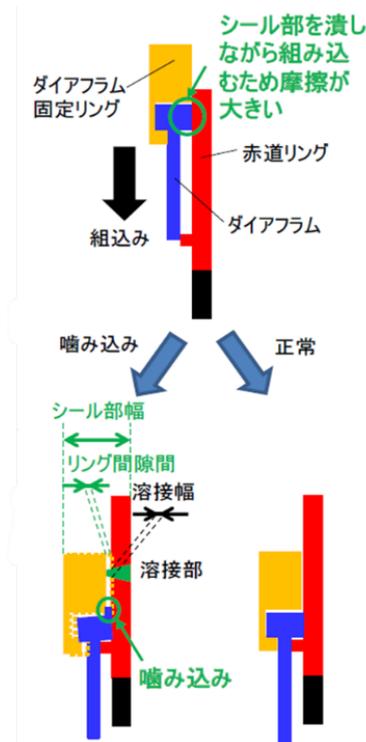
図 5.5-8 ダイアフラムシール部からの漏洩

以下の結果から、ダイアフラムがリング間隙間に噛み込みその後の溶接工程等でその噛み込んだ部分が破断・損傷すると、推進薬が液側からガス側に漏洩する場合、ダイアフラムが液ポートに覆いかぶさり、パイロ弁開動作時にダイアフラムにより閉塞する可能性があることを確認した。

- ① 開発供試体 (QT タンク、 $\Delta$ QT ( $\Delta$ QT:追加認定試験) タンク)、組込溶接検証試験 供試体はダイアフラムの組込み・溶接が正常で漏洩はない【開発供試体による追加検証、組込溶接検証試験】
- ② ダイアフラムの組込み・溶接が正常な場合、工程前後のシール部寸法変化は小さい【開発供試体による追加検証、組込溶接検証試験】
- ③ ダイアフラムに傷・バリ跡等があってもダイアフラムの組込み・溶接が正常であれば漏洩はない【開発供試体による追加検証、組込溶接検証試験】
- ④ ダイアフラム組込み時に赤道リングと固定リングの隙間にシール部が噛み込むと組込み後の当該位相のリング間隙間とシール部幅は大きくなる【組込検証試験】
- ⑤ 6号機+Y軸側のリング間隙間とシール部幅は大きい部分がある【製造・検査データ】
- ⑥ ダイアフラムシール部を噛み込ませて溶接するとシール部噛み込み端部が部分的に破断・損傷する。【噛み込みによる損傷確認試験】
- ⑦ 6号機+Y軸側の製造・検査データをもとにダイアフラム欠損(破断)を模擬したダイアフラムではシール部から漏洩する。【噛み込み損傷模擬漏洩検証試験】
- ⑧ 以下により、製造時の検査で漏洩を検出できない可能性がある。
  - ✓ 上記⑦ではダイアフラムを変形させないと漏洩せず、加圧圧力が上がると漏洩しにくくなり、半殻状態でのダイアフラム漏洩試験圧力(0.01MPa)では漏洩しない【噛み込み損傷模擬漏洩検証試験】
  - ✓ シール特性上、シール性がよいため当該シール部以外でシールしている可能性がある【組込溶接検証試験】
  - ✓ ヒドラジンを充填して加圧すると潰し量が小さくなるため、検査時は潰し量が大きく漏洩しにくい【ヒドラジン浸漬試験】
  - ✓ 輸送時の振動や射場作業の取扱いでダイアフラムの状態やシール性が変わる

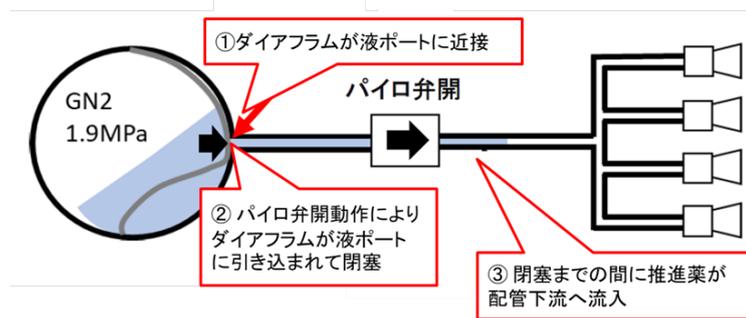
図 5.6-1 推進薬供給配管の閉塞の故障シナリオ

イプシロンロケット 6 号機のフライトデータ、製造・試験データおよび追加検証試験の結果、6 号機失敗の原因を「ダイアフラムシール部からの漏洩」と特定した。故障シナリオを図 5.6-1 に示す。

- ① ダイアフラムがリング間隙間に噛み込み、その後の溶接工程等で破断・損傷したことで推進薬が液側からガス側に漏洩し、ダイアフラムが液ポートに近接
- ② ダイアフラムが液ポートに近接した状態で、パイロ弁開動作時にダイアフラムが液ポートに引き込まれて閉塞
- ③ 閉塞までの間に配管に流れ込んだ一部の推進薬が配管下流へ流入 (+Y 軸側下流配管圧力挙動)

原因を「ダイアフラムシール部からの漏洩」に特定したことを踏まえて、現在開発中のイプシロンSロケットに対する開発リスクを抑えつつ信頼性を確保するため、大幅な設計変更なく適用可能な国産の推進薬タンクを適用する方針として、表6.1-1に示す2案の対策を検討してトレードオフを実施し、イプシロンSロケットの設計に反映する。

(※1) ダイアフラム組込時にシール部の噛み込みが発生しない設計・製造工程となっており、タンク液ポートに閉塞防止用の機構を有する。

(※2) ダイアフラム組込時にシール部の噛み込みが発生しない設計・製造工程、シール部からの漏洩を確実に検知する方法等を検討する。

(※3) RCSタンクはブローダウン方式（タンク内加圧ガスにより推進薬を排出）のため、推進薬消費に伴うガス圧低下の影響を抑える観点から充填推進薬量に対して所要のガス容積を確保したタンク容量を確保しつつ、今回の原因究明を受け、以下を含めた閉塞リスクを排除する対策を検討する。

- ・ダイアフラムの変形を考慮した充填推進薬量増加
- ・タンク液ポートへの閉塞防止用の機構追加
