H3 ロケット試験機 1 号機

打上げ失敗の原因究明に係る

報告書

国立研究開発法人 宇宙航空研究開発機構

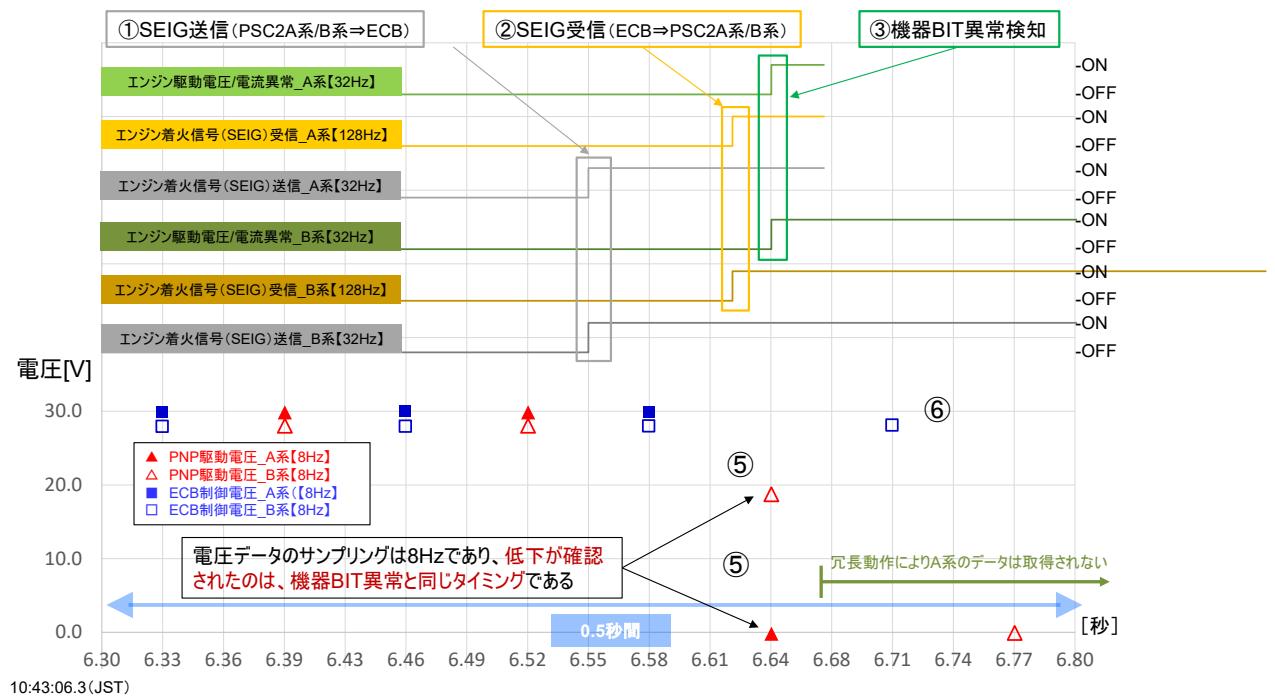
図 4.1-1 SEIG 近傍のテレメータデータ

- SEIG まで ECB/PNP 経由の各バルブの制御は正常。
- PSC2 が ECB に対して SEIG を送信 【①】。その後 ECB が PSC2 から SEIG を受信したことを確認 【②】。(ここまで正常動作)
- ECB が SEIG を受信した直後、PSC2 で A 系/B 系共にエンジン駆動電圧/電流異常を示す機器 BIT (Built-In Test:組込み自己診断プログラム) において異常【③】を検知したため、下流機器への電源供給を遮断 【④】。
- 同時に A 系から B 系に冗長切替え。
- 同時に PNP に対して供給する駆動電圧が A 系、B 系共に下降 【⑤】 した (なお、ECB の制御電圧は正常 【⑥】)。

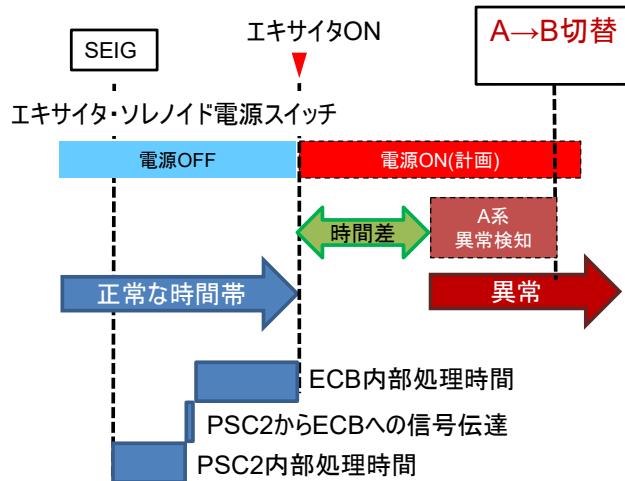
図 4.2-1 エキサイタ ON と A 系過電流検知開始タイミングの時間差

フライト時に得られている離散的なテレメトリデータに対して、機器内や機器間の信号伝達に必要な時間を計測し詳細な評価を進めた。その結果、「エキサイタ・ソレノイド電源スイッチON（以下、エキサイタON）」と、「A系が過電流検知を開始したタイミング」には時間差があることを確認した。

SEIG を時刻の基準として、SEIG からエキサイタON にかかる時間と、SEIG から A 系過電流検知開始までの時間を評価し、時間差が 10ms 程度あることを確認した。補足図を図 4.2-1 に示す。

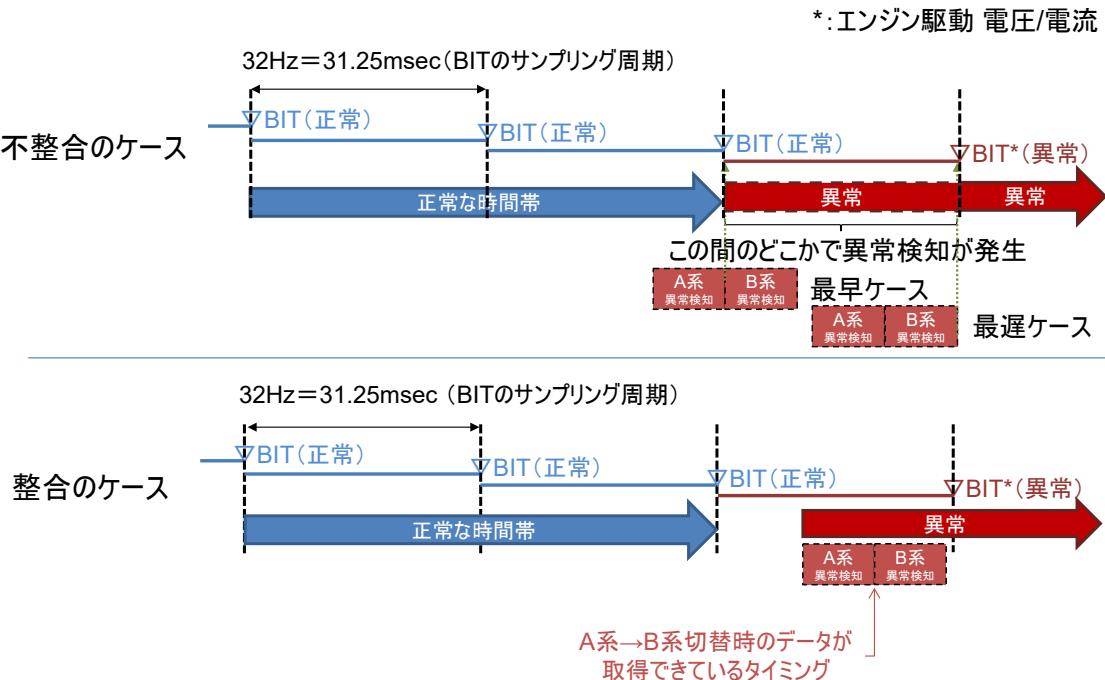
図 4.2-2 A 系異常検知と B 系異常検知の発生タイミングへの考察

この時間差を有することから、図 4.2-2 に示す通り、A 系異常検知と B 系異常検知がマイナーサイクル（1/32 秒）内のどのタイミングで発生したかの候補ケースのうち、「不整合のケース」と「整合のケース」を識別した。

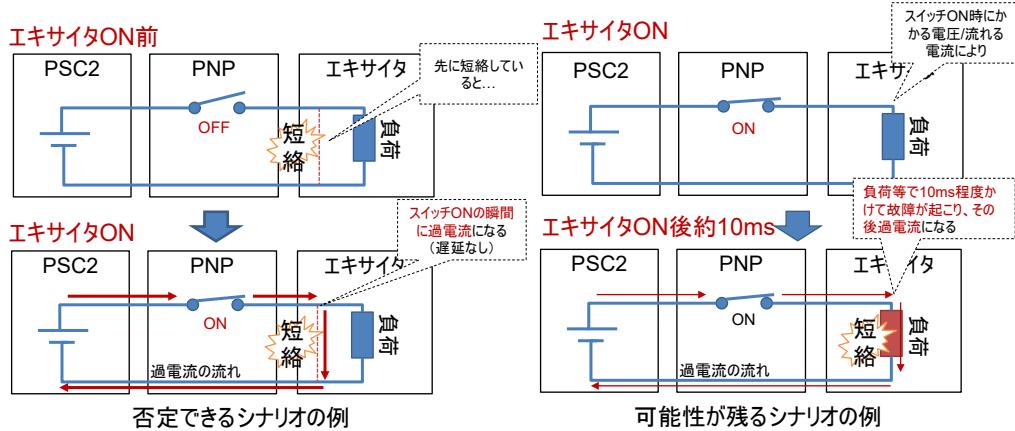
図 4.2-3 上記時間差を有することから想定される故障シナリオの例

- エキサイタ ON の瞬間では、PSC2/PNP/エキサイタを含めた全システム内で完全な短絡・地絡等による大電流は流れていなかった。
- 過電流の発生メカニズムは、エキサイタ ON 後に遅延時間（10ms 程度）を経て完全に短絡・地絡等が発生し、大電流が流れるモードに限られる。

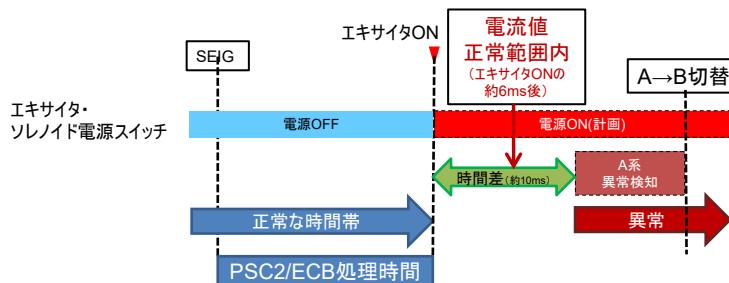
図 4.2-4 エキサイタ ON と異常検知開始タイミングの時間差の間に取得した電流値

- エキサイタ ON から約 6ms 後の電流値は正常範囲内であり、このタイミングまでは電流の大きな変化は発生していない。

これらの分析から、「エキサイタ ON の約 6ms から約 10ms の間に電流値が増加」したと考えられる。

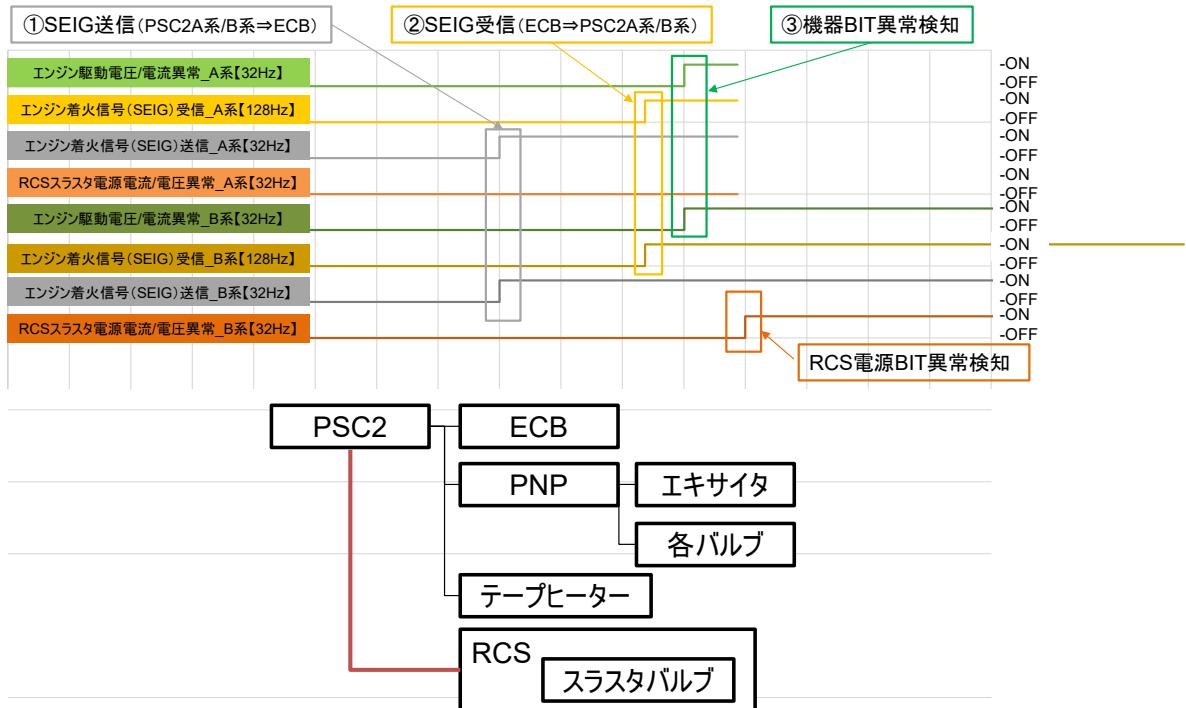
図 5.1-11 RCS 系統フライトデータ評価

- ③の機器 BIT 異常（PNP 系統）のタイミングで、RCS 電源 BIT は A 系、B 系とも異常検知なし。その後④のタイミングで B 系が異常検知しており、PNP 系統の異常で電源遮断したことを見ている。

- RCS 系統が起因の場合には、RCS 電源 BIT (A 系) が③と同時になる。
- 冗長動作により A 系のデータは③以降取得されていない。

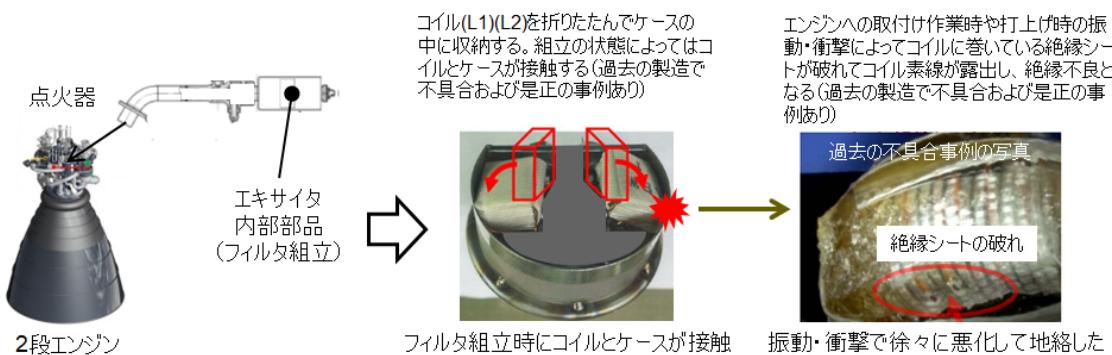
図 5.2-3 故障シナリオ No.15 の補足図

- i. エキサイタ製造において、フィルタ組立時にコイルとケース間の絶縁シートがずれて組み立てられ、コイルとケースが接触した状態でエキサイタ単体製品が完成した（不具合および是正の事例有り）
- ii. エンジンへの取付け作業時や打上げ時の振動で、接触していたコイル素線のエナメル被覆が擦れて徐々に剥がれていき、接触部で地絡しやすい状態が生じた（不具合および是正の事例有り）
- iii. 1/2 段分離時の衝撃でコイルが動いて、被覆の剥がれたコイル素線の一部とケースが接触に至り、軽微な地絡状態（抵抗値が比較的大きい状態）となった。SEIG 時にエキサイタへ通電すると、6ms までは地絡箇所の抵抗値が大きかったため地絡電流は比較的小さかったが、その後地絡した部分での発熱などによって接触部の状態が変わり、過電流を発生させるに至った

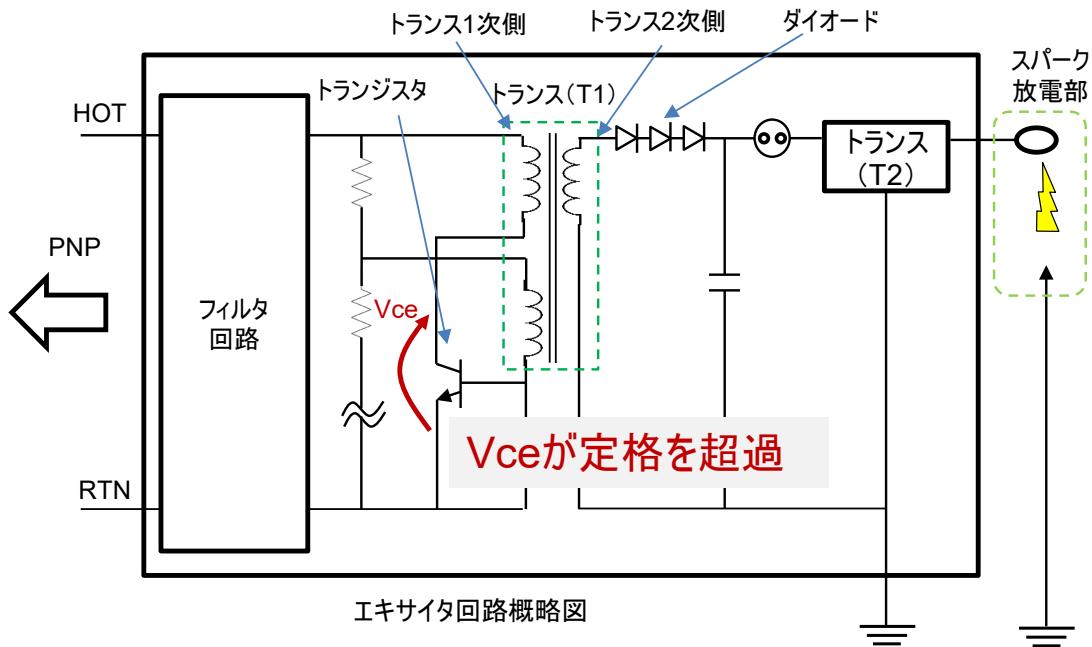
図 5.2-5 故障シナリオ No.18 の補足図

- i. 地上点検時、SEIG（エキサイタ電源 ON）時に、エキサイタ内部の電気的発振動作により、内部で使用されているトランジスタのコレクタ-エミッタ間（Vce）に絶対最大定格以上の電圧が印加される。
- ii. 上記を繰り返すことにより、徐々にトランジスタに負荷が蓄積し、電圧耐性が低下。
- iii. フライト中の SEIG（エキサイタ電源 ON）にて、トランジスタに電圧が印加され、電気的発振動作を開始した直後、10ms 程度を経てトランジスタが定格以上の電圧に耐えきれず降伏（短絡）し、過電流に至る。

- 回路モデルに基づくシミュレーションの結果、最大定格以上の電圧を印加している可能性があることを確認。
- シミュレーション結果を踏まえ、エキサイタ内部の電圧波形を実測したところ、実際にトランジスタの最大定格を超過する電圧が印加されていることを確認。
【トランジスタに定格以上の電圧が印加されていたことは事実】
- エキサイタの作動寿命を超える耐久性試験（着火を繰り返す試験）を新品のフライト用供試体を用いて実施したが、故障は再現していない。
- 実機のエキサイタおよび模擬回路を用いて、トランジスタに対し、部品定格を超えた V_{ce} 電圧を加える試験を繰り返し実施したが、故障は再現していない。
【トランジスタは定格を超過しているものの、なかなか壊れない】
- トランジスタの耐電圧性のバラつきを評価するため、トランジスタ単体に直流電源にて最大定格を超える電圧を印加する試験を実施した結果、短絡故障した。トランジスタの個体バラつきがあることを確認。
【トランジスタはなかなか壊れないが、壊れやすさのバラつきがある】

以上の結果から、エキサイタ駆動時のトランジスタ故障には至っていないものの、トランジスタの壊れやすさにはバラつきがあり、部品定格を超えて使用していたことから、本シナリオの可能性は残る。

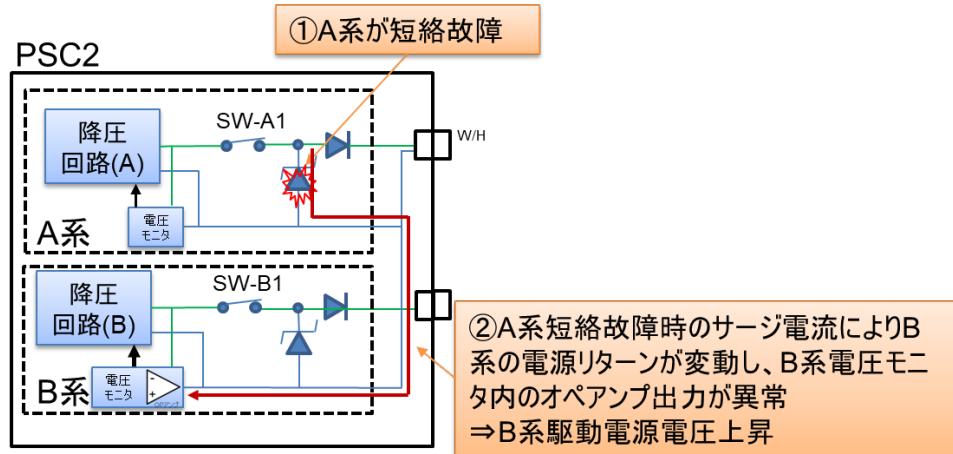
図 5.2-10 固有シナリオ No.2 のメカニズム

PSC2 からエンジン駆動電源を供給する降圧回路が不安定になることを起点に、A 系の定電圧ダイオードの短絡から B 系に故障が伝搬するメカニズムについて、シミュレーションを用いて評価した。A 系の定電圧ダイオードが何らかの理由で短絡した場合、短絡時に生じる電流が A 系のリターンラインから B 系の駆動電源のリターンラインに分流し、B 系駆動電源のリターン電位を変動させる過渡事象(約 0.2ms 間、最大 45.1v) が生じ得ることをシミュレーションで確認した。メカニズムを図 5.2-10 に、シミュレーション結果を図 5.2-11 に示す。

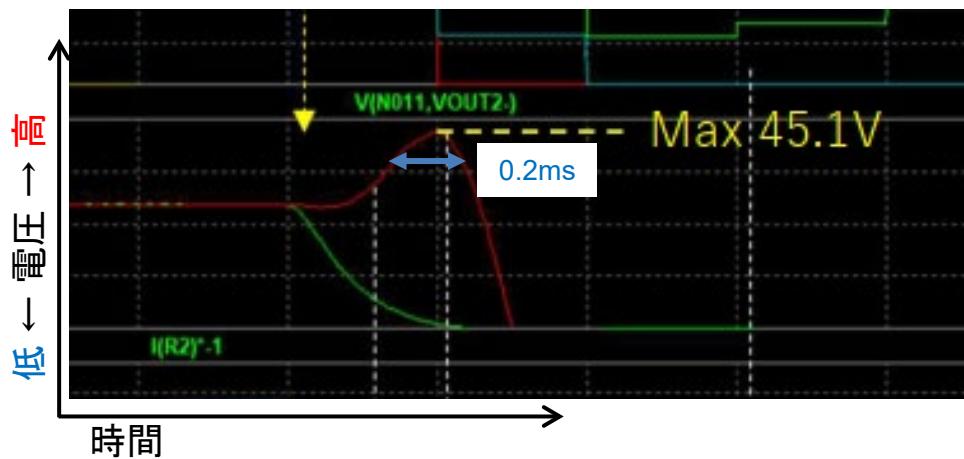
図 5.2-11 固有シナリオ No.2 のシミュレーション結果

検証の結果、B 系の定電圧ダイオードは短絡せず、A 系/B 系共にフライトイデータと整合する事象に至らなかったが、A 系の定電圧ダイオードの短絡時の過渡電流によって、リターン電位が変動することにより、B 系降圧回路の電圧モニタオペアンプ出力が連成して変動する（A 系の定電圧ダイオードの故障が B 系の回路動作に波及する）ことを確認した。

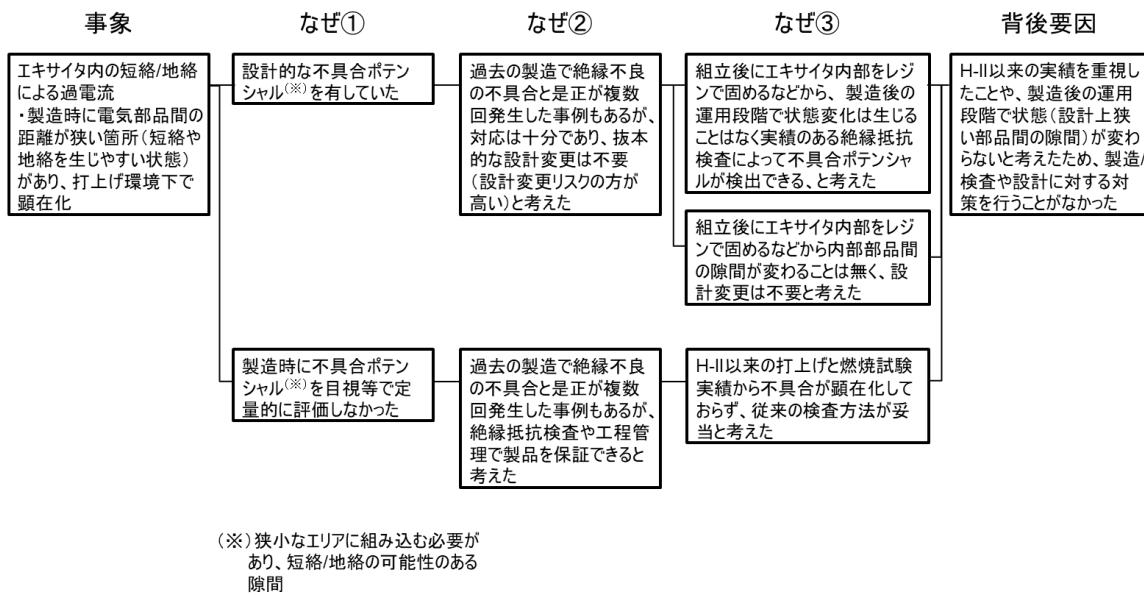
図 6.2-1 (1/3) なぜなぜ分析（背後要因①）

H-II 以来の実績を重視したことや、製造後の運用段階で状態（設計上狭い部品間の隙間）が変わらないと考えたため、製造/検査や設計に対する対策を行うことがなかった。

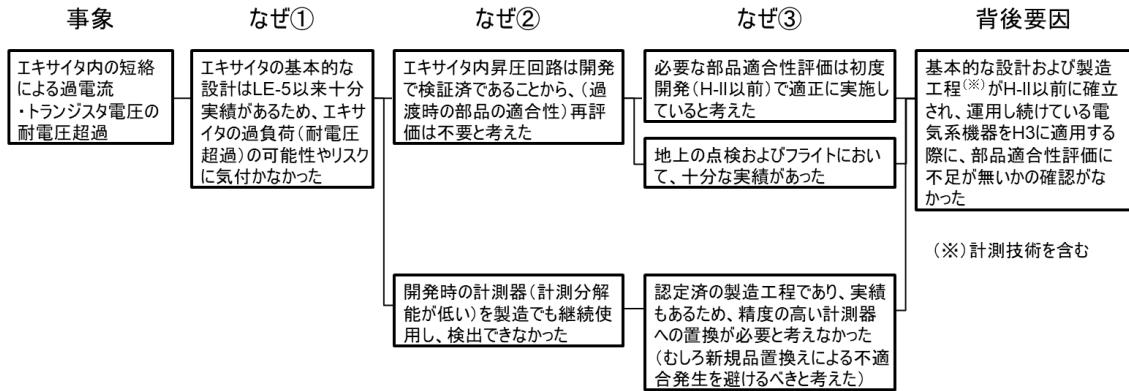
図 6.2-1 (2/3) なぜなぜ分析 (背後要因②)

基本的な設計および製造工程（計測技術を含む）が H-II ロケット以前に確立され、運用し続けている電気系機器を H3 ロケットに適用する際に、部品適合性評価に不足が無いかの確認がなかった。
