H3 ロケット 8 号機  
打上げ失敗の原因究明に係る  
報告書

2026 年 7 月 23 日

国立研究開発法人宇宙航空研究開発機構

H3 ロケット 8 号機原因究明チーム

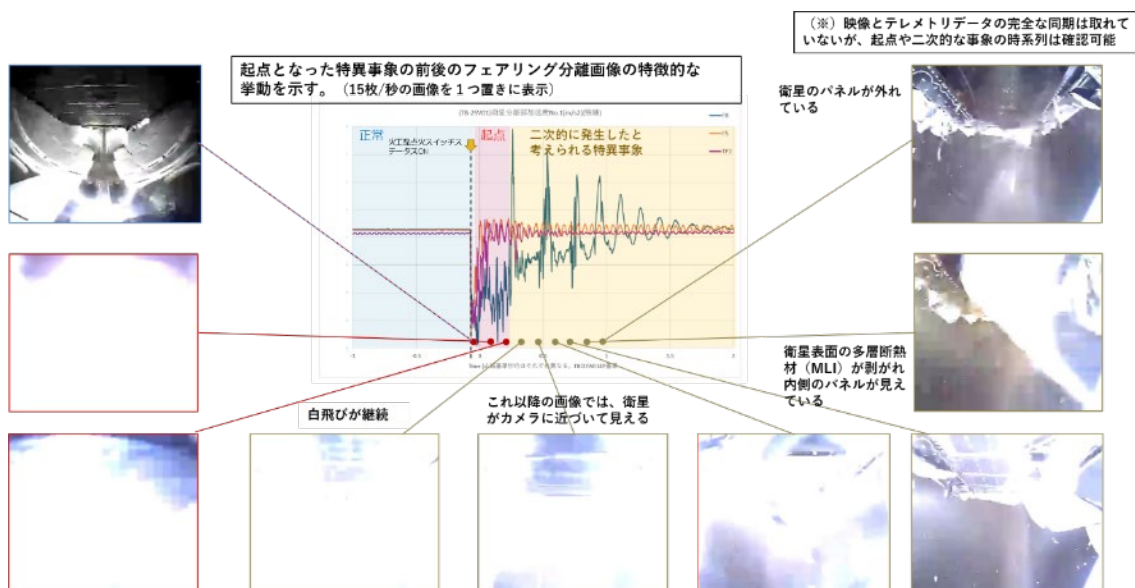
図 4.2.5-2 衛星フェアリング分離時の取得画像（特徴的な挙動）

まず、衛星フェアリング開頭直後より白飛びが継続している。その後、0.45sec 以降の画像では衛星がカメラに近づいて見える。この点については、図 4.2.5-3 に示すとおり、衛星表面の多層断熱材の境界位置から、衛星がカメラに近づく方向（下に落ち込むとともに傾く）に移動していると評価した。更に、0.72sec 以降の画像では衛星表面の多層断熱材（MLI）が剥がれ内側のパネルが見え、最終的には衛星のパネルが外れている。

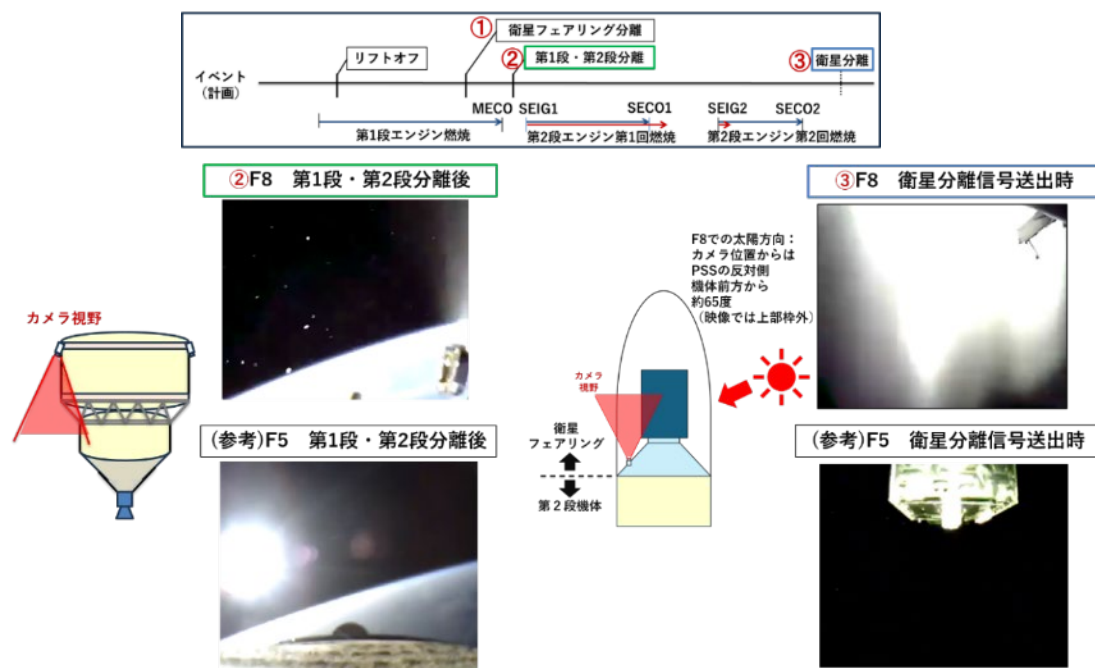
図4.2.5-4 第1段・第2段分離時及び衛星分離信号送出時の取得画像（衛星位置の評価）

また、衛星分離信号送出時の画像には、衛星の姿はなく、ガスのような白い発光体が映っていた。

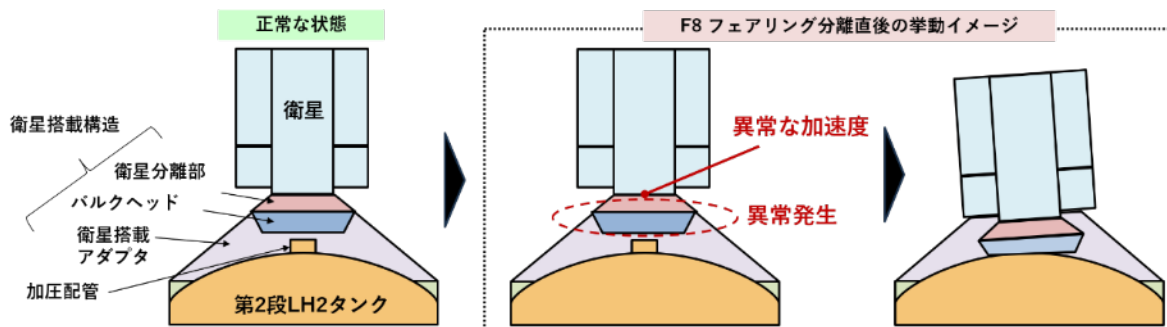
図 4.4-1 衛星搭載構造や第 2 段 LH2 タンク加圧配管の損傷イメージ

すなわち、まず、衛星フェアリング分離開始直後に、何らかの異常（損傷）が衛星搭載構造に発生した。本タイミングは、第1段エンジンの動力フライト中であることから、衛星及び衛星搭載構造の一部が機体内に落ち込んだ。この落ち込みにより、第2段 LH2 タンクの加圧配管を損傷させ、LH2 タンク圧の低下等が生じた。

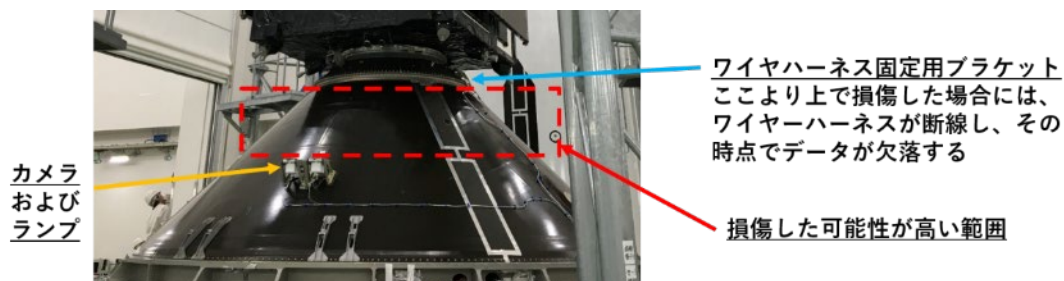
図 4.4-2 衛星搭載構造の具体的な損傷箇所

なお、衛星搭載構造の具体的な損傷箇所は、以下のデータから衛星搭載アダプタ (PSS) の上部である可能性が高い。

- ・ PAF のテレメトリ項目のデータは事象発生後も第 1 段エンジン停止までは正常に取得できている。これらのデータは PAF から PSS を経由し第 2 段機体に繋がっているが、このワイヤハーネスは PAF 上にあるブラケットに固定されている。これより上部で損傷した場合には、ブラケットの近傍で断線すると考えられ、データと整合しない。一方、これよりも下部で損傷した場合は、ワイヤハーネスに余長があり、断線に至らなかったと考えられる。
- ・ PSS に設置しているカメラの画角は事象発生後も大きく変わっていないことから、カメラの高さで大きく損傷していることは考えにくい。

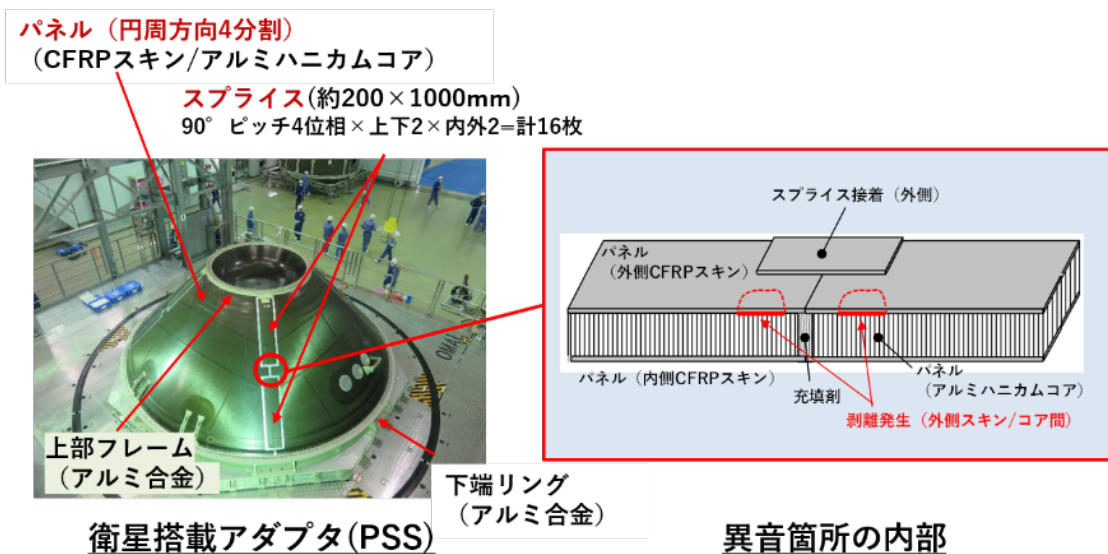
図 5.2.2-1 PSS 内部に製造工程で生じた剥離の概要

製造済の複数の PSS のスプライス箇所近辺(図 5.2.2-1 の○箇所)に打音検査で異音が確認され、代表箇所を切除し調査した結果、CFRP スキンとアルミハニカムコアが想定を超えて剥離していることを確認した。

8 号機 PSS の当該部の状況は記録に残っていないものの、上記の製造済み PSS と同様に CFRP スキンとハニカムコア間に剥離を内包した状態でフライトに臨んだ可能性が高く、当該剥離部が破壊の起点となった可能性があると評価した。

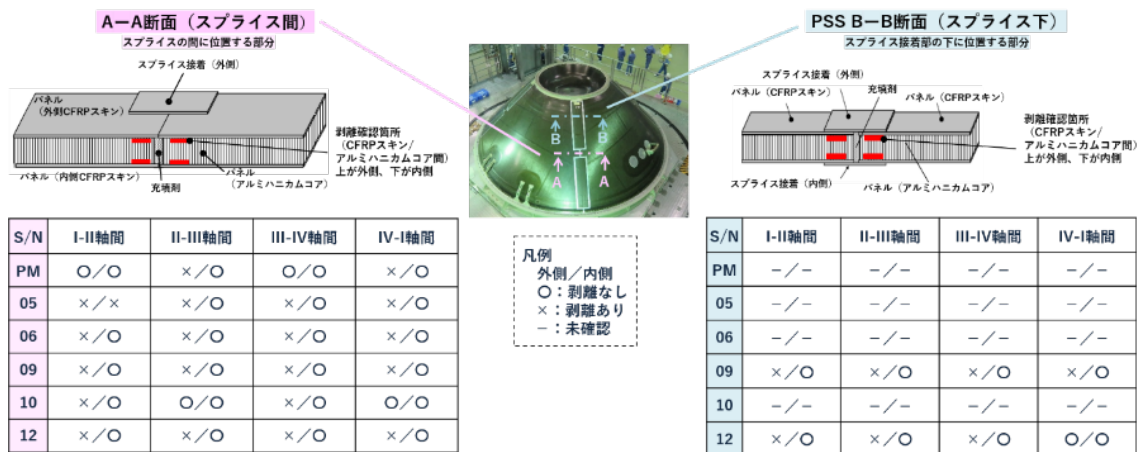
図 5.2.2-3 PSS の「CFRP スキンとハニカムコア間の剥離の有無」の調査結果

ス下の外側 CFRP スキン/ハニカムコア間に想定以上の大きさの剥離が確認された。

PSS 内部に製造工程で生じた剥離は、図 5.2.2-3 にあるとおり、スプライス間及びスプライス下の両方で生じているが発生メカニズムが異なると考えられることから、本項でスプライス間での発生メカニズム、次の 5.2.4 項でスプライス下での発生メカニズムに関する評価結果を示す。

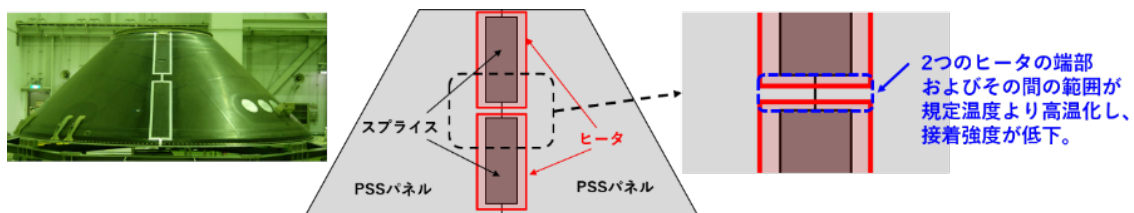
図 5.2.3-1 想定以上の温度上昇がみられた箇所

その結果、接着工程の前の乾燥のための第 1 回加温において実機で見られたものと同様の剥離が発生した。このことに加え、2つのヒーター間のパネル温度が想定以上に上昇していること、そして供試体から切り出した試験片の確認により、上記の温度上昇した範囲においてスキン/ハニカムコア間の接着強度が低下することを確認した。

この接着強度が低下した部位について、ハニカムコア内部空気の加温による膨張等によりスキンを面外に引き剥がす荷重がかかり、当該荷重に接着部が耐えられず破壊し、スキンがハニカムコアから剥離したものと推定した。

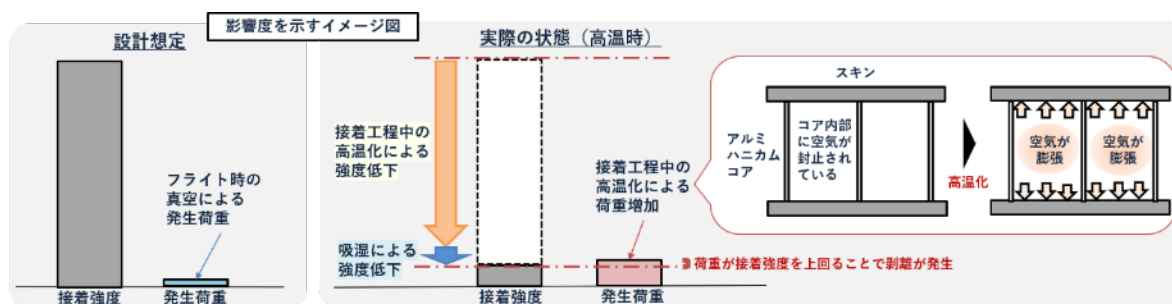
図 5.2.3-2 スプライス間の剥離の発生メカニズム

- ・ スプライス接着工程において一部の箇所が想定以上に高温化していたことによりスキン/ハニカムコア間の接着強度が低下していた。また、吸湿も接着剤の強度低下に影響していたが影響度合いは限定的である（吸湿の影響度合いは図 5.2.3-2 を参照）。
- ・ 接着工程中の高温化によりハニカムコア内の空気が膨張することでスキンを引き離す荷重がかかっており、これが低下した強度を上回ることによってスキンとハニカムコアの剥離が生じた。

以上より、PSS 内部に製造工程で生じた剥離は、吸湿の影響もあるものの、主要因はスプライス接着工程で想定以上の高温が負荷されたことによる接着強度の低下とハニカムコア内の空気の膨張と評価した。

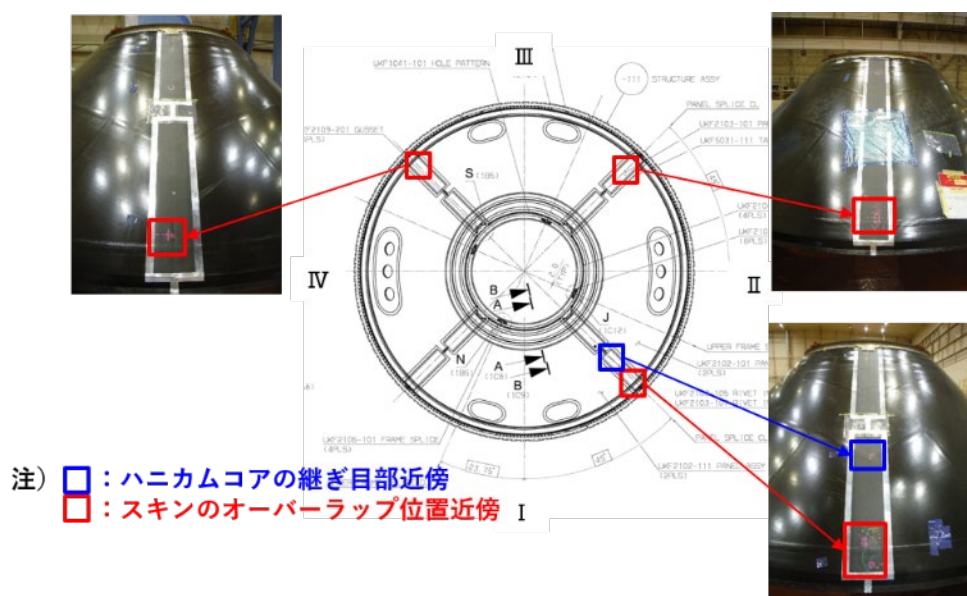
図 5.2.4-1 スプライス下の剥離発生箇所（製造済み PSS への詳細調査結果）

その結果、図 5.2.4-1 の 4 箇所（計 6 個）のスキン/コア間の剥離を検出した。また、特徴として、剥離発生箇所がハニカムコアの継ぎ目部の近傍等（図 5.2.4-2）に限られていることが判った。

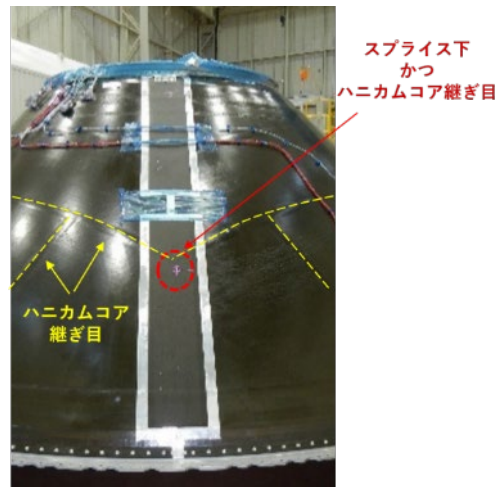
図 5.2.4-2 スプライス下の剥離発生箇所の詳細

- ・ ハニカムコアの継ぎ目等の部位は、パネル成型を円滑に行うために内部構成に違いがある。
- ・ この違いが影響し、この部位の接着剤フィレットが薄くなり接着強度が相対的に小さい。さらにスプライス接着時の加温によるコア内空気膨張に伴うスキンの引き剥がし力により剥離が発生した。

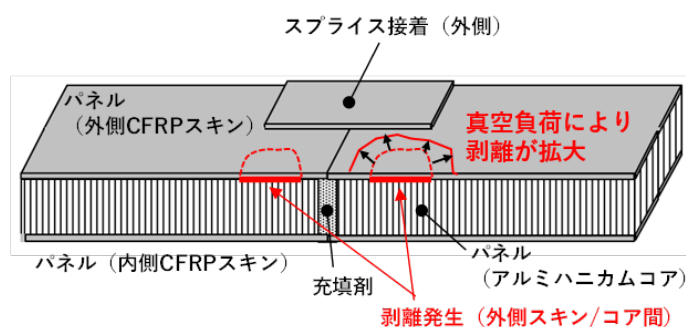
図 5.2.5-1 部分真空負荷試験

剥離部周辺を部分的に真空負荷した際に、剥離が拡大することを実機 PSS の剥離発生部にて確認した (図 5.2.5-1)。また、解析評価によりフライト中の真空環境下で、コア内部に密閉された空気との差圧により、スキンを引き剥がす荷重が発生し、剥離が拡大し得ることを確認した (図 5.2.5-2)。

**実機PSSでの剥離部に真空環境を負荷して、剥離が拡大することを確認。**

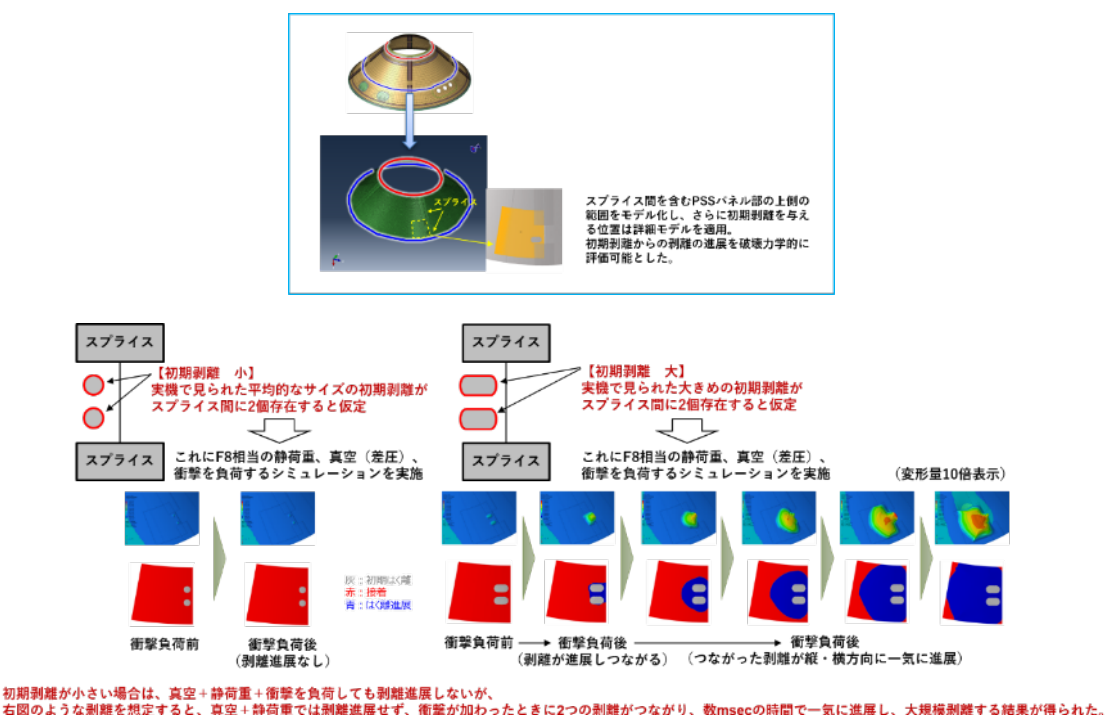
図 5.2.6-1 解析結果 (衛星フェアリング分離時に短時間で破壊に至るメカニズム)

スプライス間の初期剥離サイズを変えて解析を実施したところ、剥離のサイズと個数によって、フライト中の真空環境と静荷重だけでは大規模な剥離の進展はないが、ここに正常なフェアリング分離時の衝撃が作用すると剥離が一気に進展し得ることを確認した (図 5.2.6-1)。

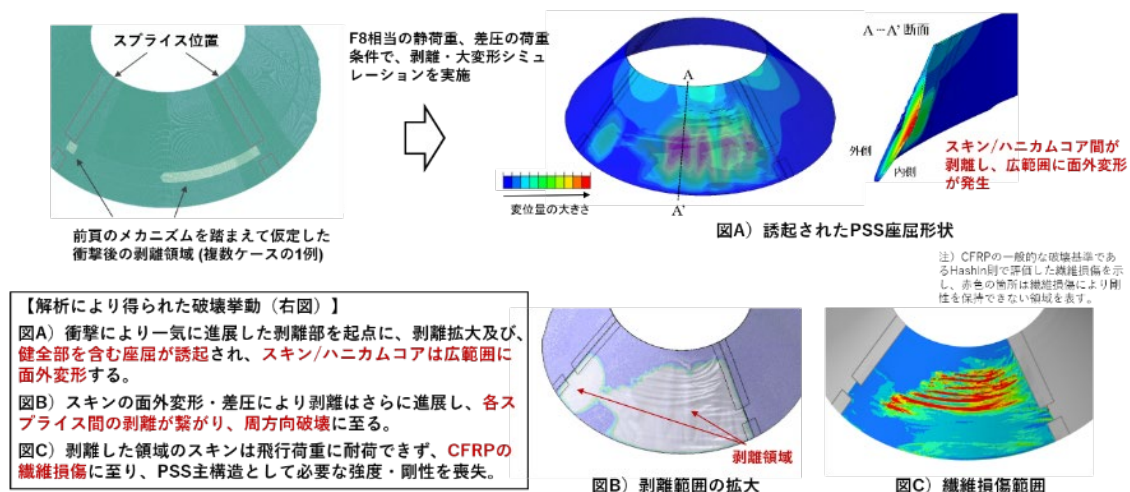
図 5.2.6-2

さらにこれが PSS 全体の座屈を伴う不安定破壊に繋がる結果も得られた (図 5.2.6-2)。

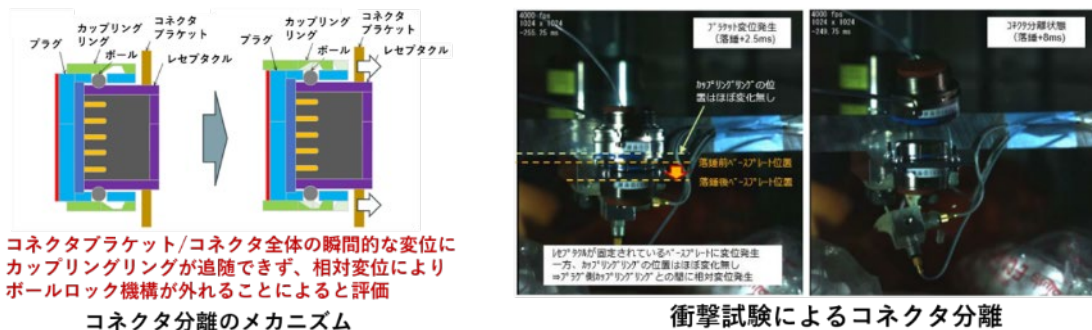
図 5.3.1-5 QD コネクタの衝撃試験結果

| 事象 | 1次要因 | 2次要因 | 要因の評価 |
|---|---|---|---|
| | | | <div>△</div> <p>構造破壊時に発生した衝撃等により想定以上の環境が印加されたことによりQDコネクタが抜けて分離検知に至るモードを想定したものであり、要因である可能性がある。QDコネクタの衝撃試験を行った結果、コネクタブラケットにE1.2.のような瞬間的な変位が発生した場合、3～4mm程度コネクタブラケットに対して相対的な変位が発生してロックが外れ、QDコネクタが分離することが判明した。</p> |

以上から、8 号機では PSS の構造破壊により、QD コネクタブラケットに瞬間的な変位が発生してコネクタのロック機構が外れ、QD コネクタが離脱したことにより早期に分離検知した可能性が高いと評価した。

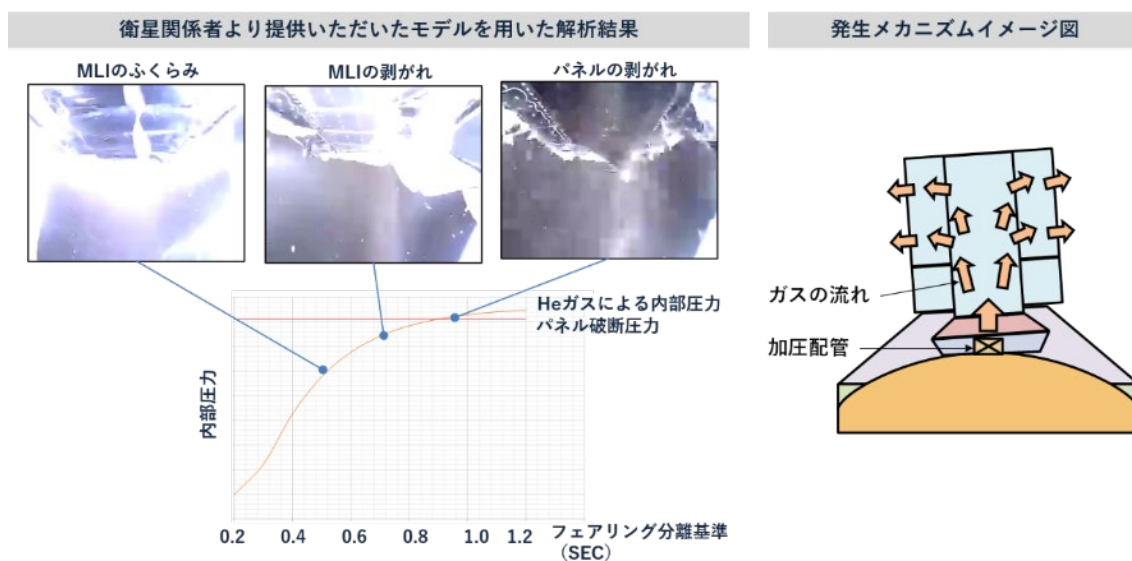
図 5.3.3-1 衛星の MLI 及びパネルの剥がれの発生メカニズム

この衛星の MLI 及びパネルの剥がれの発生メカニズムは次のとおりに推定される。すなわち、まず、PSS のスプライス間に製造工程で生じた剥離がフェアリング分離時の衝撃で進展し、PSS の全体破壊に至った（8 号機失敗の直接原因）。これにより、衛星及び衛星搭載構造の一部が機体内に落ち込んだことにより、第 2 段 LH2 タンクの加圧配管を損傷させ流出した He（ヘリウム）ガス等の流動により衛星の横面から噴き出した。なお、これらは起点となった衛星搭載構造の破壊の後に発生した二次事象と評価している。

この推定メカニズムは、衛星分離部の温度データ（図 4.2.4-3 参照）と時系列含め整合する。また、衛星関係者により提供いただいたモデルを用いた解析により、加圧配管から流出した He ガス等の圧力により、衛星のパネルを破壊し得ることを確認した。また、衛星関係者からの提供情報によりパネルに比べて MLI の方が差圧に対する強度が弱いことも確認され、このことは先に MLI が剥がれたこととも整合している。

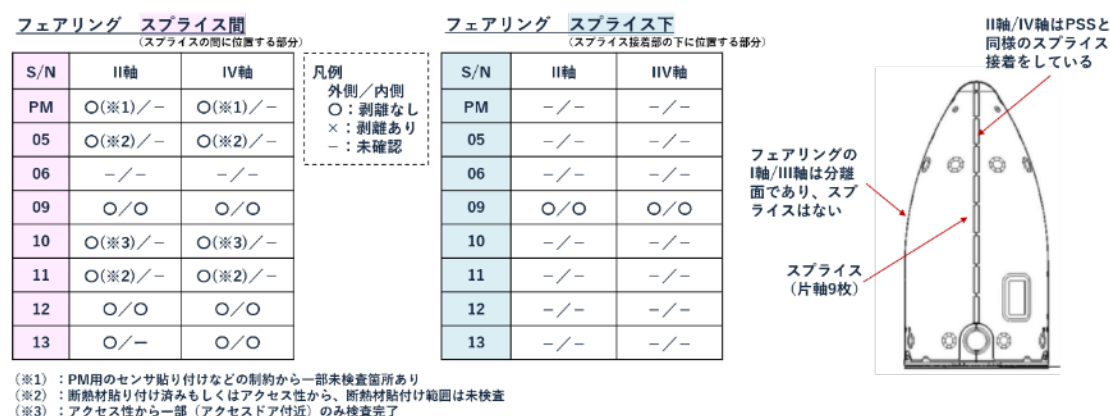
図 6.2.2-1 フェアリング調査結果

次に、PSSと同様にスプライス接着工程を実施しているフェアリングについて調査した結果、PSSで大きな剥離が生じていたスプライス間に剥離は検出されなかった。一方、スプライス下には工程再現試験において、PSSと同様に小規模な剥離が確認された。調査結果を図6.2.2-1に示す。
