# FTAの検討状況と異常事象の発生シナリオについて (その2)

平成15年11月27日  
独立行政法人  
宇宙航空研究開発機構

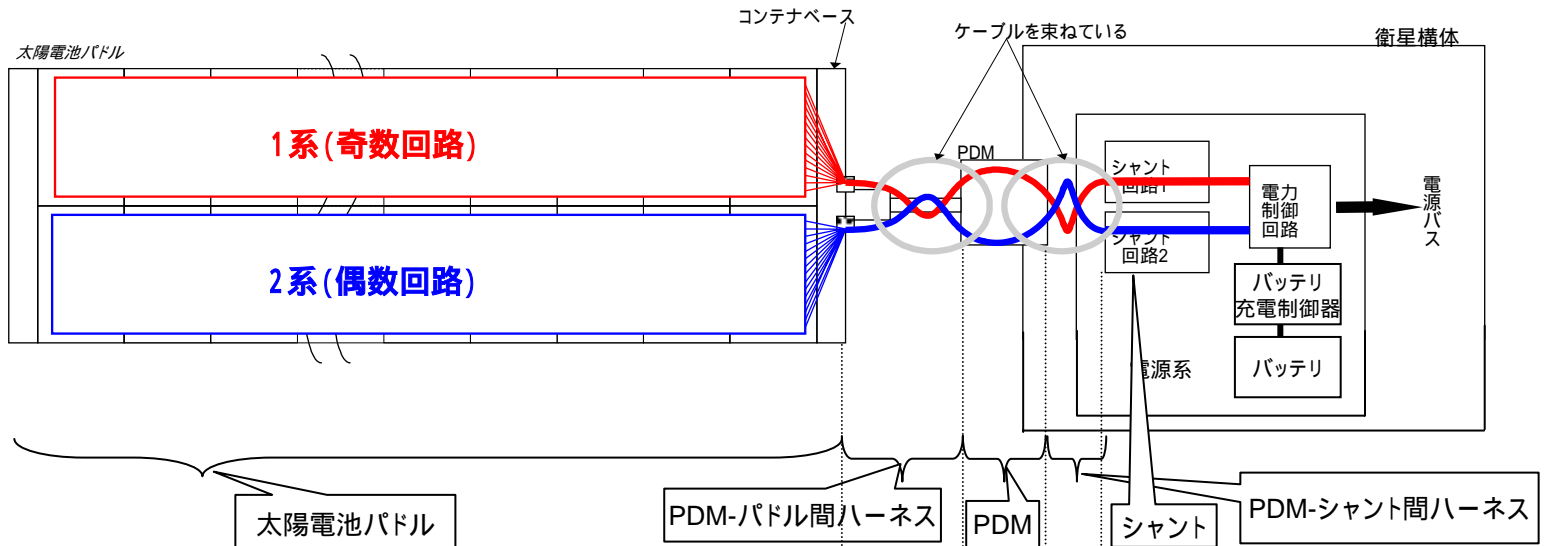
図2 - 1 事象と発生箇所の特定

ケース1  
PDMより  
上流で開放

ケース2  
PDMより  
上流で短絡

ケース3  
PDMより  
下流で開放

~~ケース4  
PDMより  
下流で短絡~~

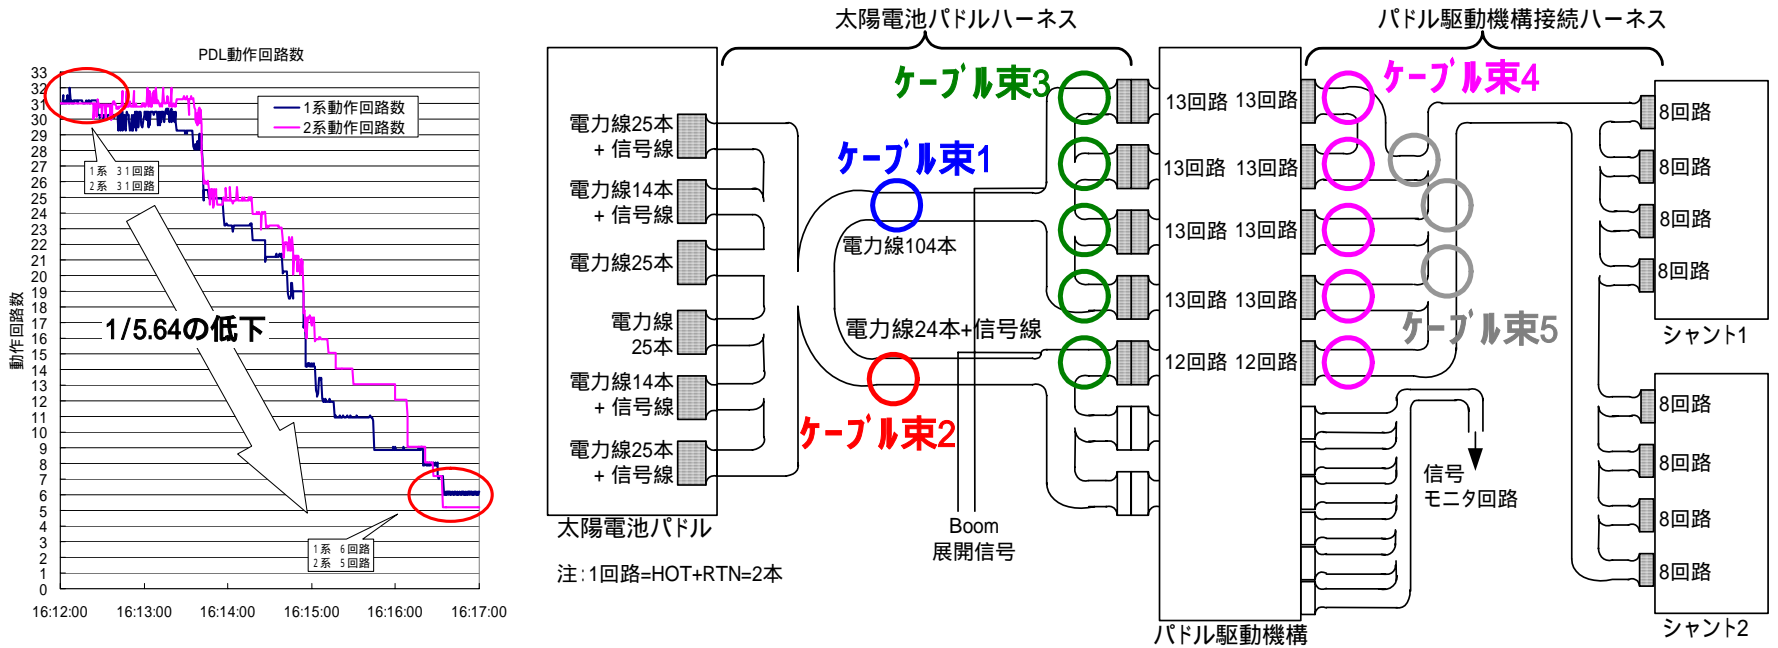
太陽電池パドルハーネス破断のケース  
一束破断の場合

残存回路	低下量	電力低下との 一致性
ケーブル束1の破断	12回路	1/5.17	
	11回路	1/5.64	
	10回路	1/6.20	
ケーブル束2の破断	50回路	1/1.24	×
	51回路	1/1.22	×
	52回路	1/1.19	×

複数束破断の場合 (代表例)

残存回路	低下量	電力低下との 一致性
ケーブル束3の破断	11回路	1/5.64	
	12回路	1/5.17	
	26回路	1/2.38	×
	39回路	1/1.59	×

パドル駆動機構接続ハーネス破断のケース  
一束破断の場合 (代表例)

残存回路	低下量	電力低下との 一致性
ケーブル束4の どれかひとつの破断	49回路	1/1.27	×
	50回路	1/1.24	×
	52回路	1/1.19	×
ケーブル束5のうち どれかの破断	39回路	1/1.59	×
	26回路	1/2.38	×
	24回路	1/2.58	×

残存回路	低下量	電力低下との 一致性
ケーブル束4の複数束破断	13回路	1/4.77	×
	12回路	1/5.17	
	11回路	1/5.64	
	25回路	1/2.48	×

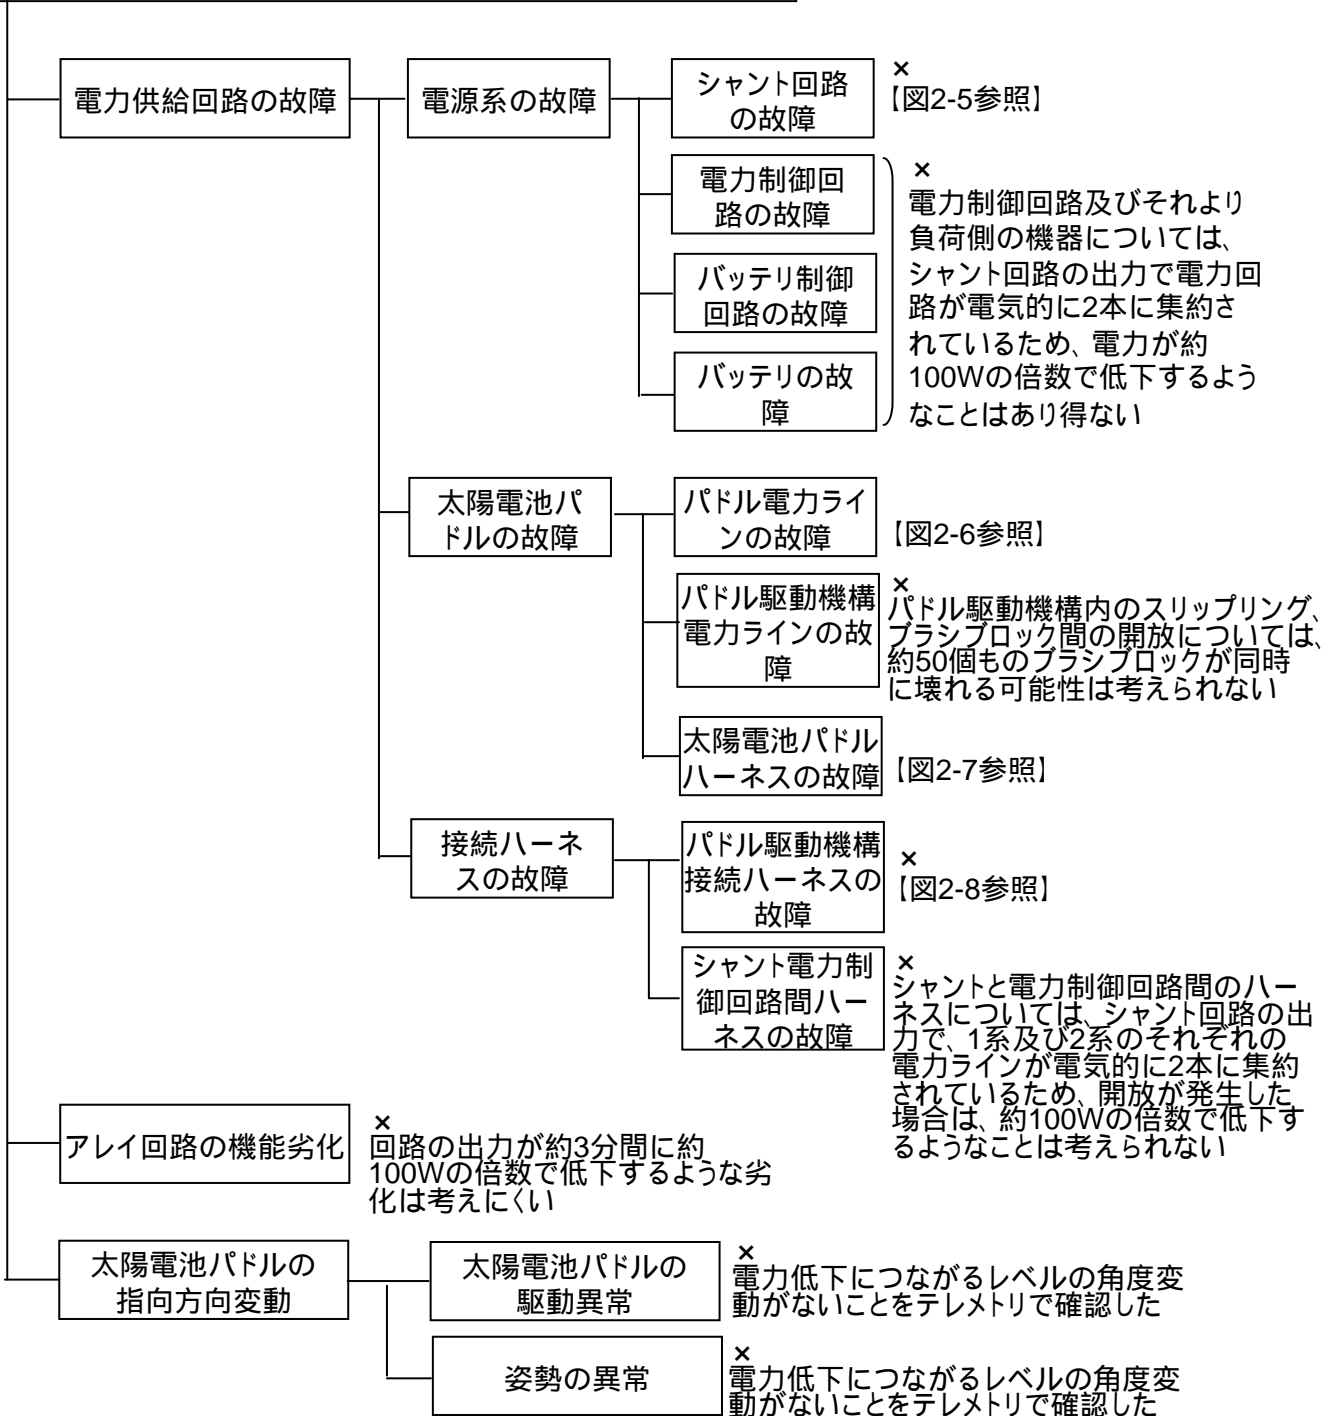
図2 - 4 発生電力低下に関するFTAの全体図

【事象】  
 発生電力が約3分間に約6kWから約1kWに低下  
 (1)1系及び2系がほぼ同期して約100Wの倍数で低下  
 (2)シャント温度、パドル駆動機構温度が電力低下後に低下

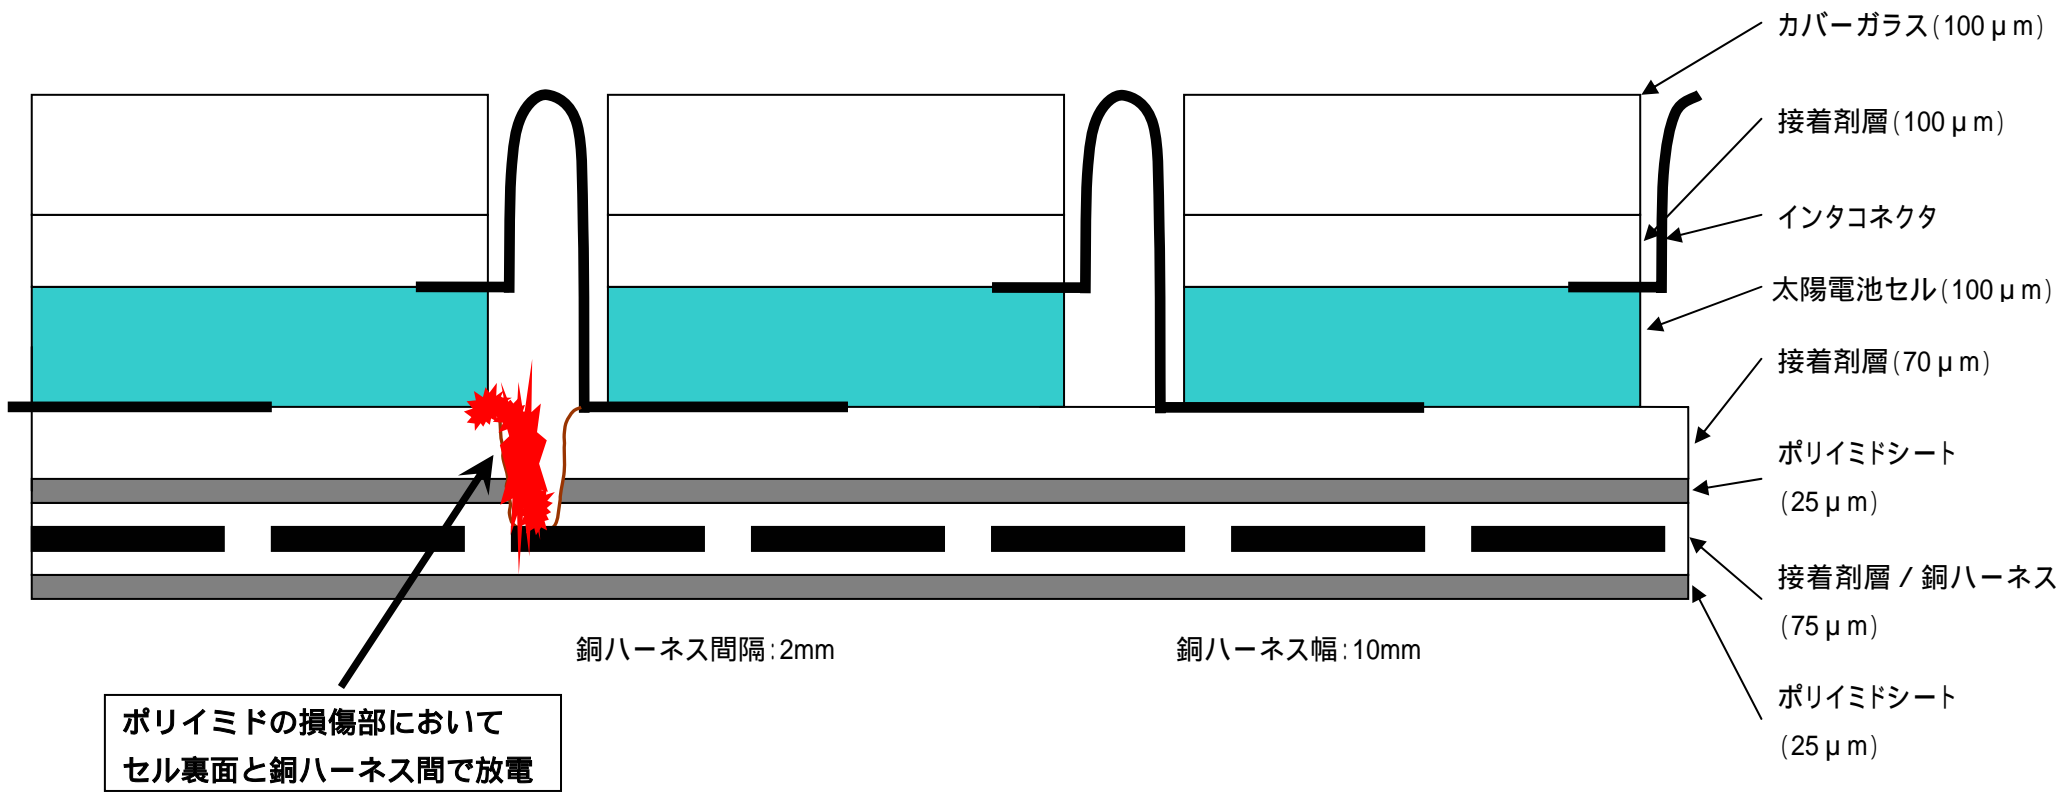
図3 - 2 (仮説1 - 1)アレイ回路と銅ハーネスの間

発生箇所	発生シナリオ	結果事象	要確認・検討事項
仮説 1 - 1	アレイ回路 と銅ハーネス の間	何らかの要因によりポリイミドが損傷 (*1) アレイ回路のセル裏面と銅ハーネスの間でトリ ガ放電が発生 セルの発生電流により持続放電となり、回路が 短絡する。 隣接回路に波及。 (*2)  【図3 - 2 参照】	電力ライン の短絡	(*1) ポリイミドが損傷する原因 (*2) 約1kW分を残して約50回路分の電力ラインが短絡する可能 性 他衛星の試験において、同様のセル構造での持続放電の発生は 確認されているが、隣接回路への波及はなかった。 ハーネスの配置上、約1kW分の電力線と信号線を残すことは考え にくい。今後帯電以外の要因による放電の可能性を検討する。
仮説 1 - 2	銅ハーネス 接続部	銅ハーネス接続部 ( 挿み部 ) の半田付けランド間 でトリガ放電が発生。 (*1) セルの発生電流により持続放電となり、回路が 開放する。 (*1) 隣接回路に波及。 (*2)  【図3 - 3 参照】	電力ライン の開放	(*1) 放電発生の可能性 _ プラズマ環境下の試験を実施したが、持続放電に至らなかつ た。 (*2) 隣接回路への波及メカニズム ハーネスの配置上、約1kW分の電力線と信号線を残すことは考 えにくい。今後帯電以外の要因による放電の可能性を検討する。
仮説 1 - 3	銅ハーネス 接続部	銅ハーネス接続部 ( 挿み部 ) の半田付けランド間 でトリガ放電が発生。 (*1) セルの発生電流により持続放電となり、回路が 短絡する。 (*1) 隣接回路に波及。 (*2)  【図3 - 3 参照】	電力ライン の短絡	(*1) 放電発生の可能性 _ プラズマ環境下の試験を実施したが、持続放電に至らなかつ た。 (*2) 隣接回路への波及メカニズム ハーネスの配置上、約1kW分の電力線と信号線を残すことは考 えにくい。今後帯電以外の要因による放電の可能性を検討する。
仮説 1 - 4	アレイ回路 内のモジュ ール間	隣接するモジュールのセル端間でトリガ放電が 発生。 セルの発生電流により持続放電となり、回路が 短絡する。 隣接回路に波及。 (*1)  【図3 - 4 参照】	電力ライン の短絡	(*1) 隣接回路への波及メカニズム 他衛星の試験において、同様のセル構造での持続放電の発生は 確認されているが、隣接回路への波及はなかった。 約1kW分の電力線と信号線を残すことは考えにくい。今後帯電以 外の要因による放電の可能性を検討する。

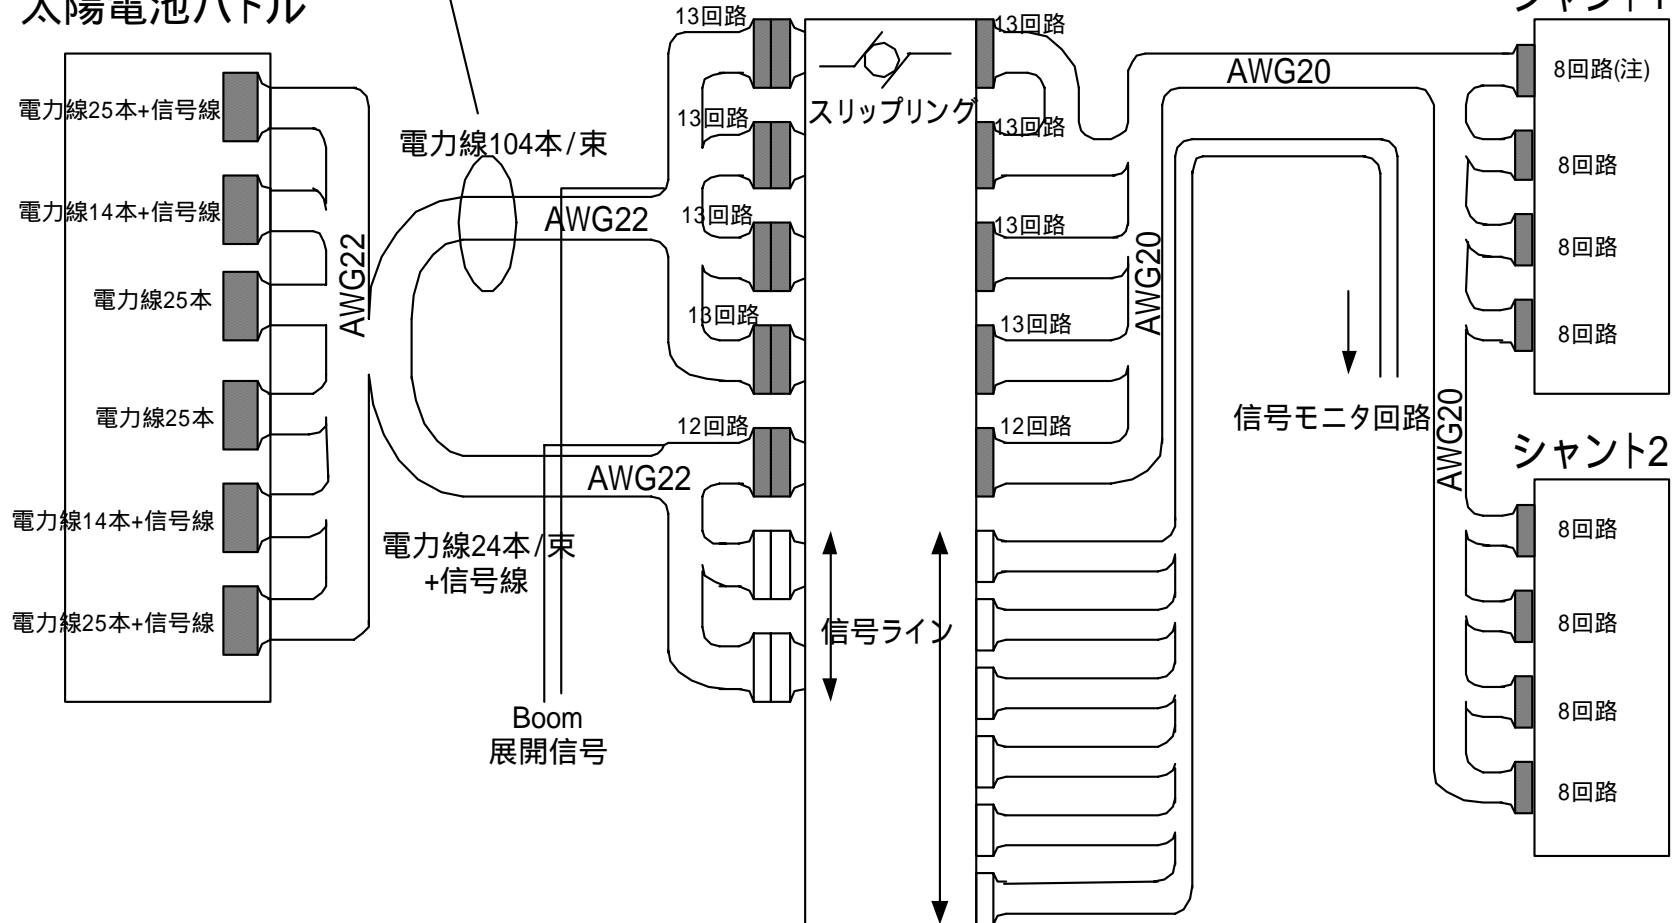
図3 - 5 (仮説 2-1~4) 太陽電池パドルハーネス

発生箇所	発生シナリオ	結果事象	要確認・検討事項
仮説 2 - 1	太陽電池パドルハーネス	放電が発生しやすい環境となる (環境プラズマ、ハーネス被覆やMLIからの脱ガス、それらの複合要因による) (*1) 何らかの理由に起因する放電によりハーネスが開放する。 (*2) 【図3 - 5参照】	ハーネスの開放	(*1)ハーネス、MLIの熱パラメータの温度特性【解析中】 (*2)約50回路分の電力ラインが開放する可能性 傷のあるハーネスとMLI間でトリガ放電が発生することを確認した。温度、プラズマ密度を変えて放電実験を実施予定
仮説 2 - 2	太陽電池パドルハーネス	放電が発生しやすい環境となる (環境プラズマ、ハーネス被覆やMLIからの脱ガス、それらの複合要因による) (*1) 何らかの理由に起因する放電によりハーネス被覆が溶融し芯線が短絡する。 (*2) 【図3 - 5参照】	ハーネスの短絡	(*1)ハーネス、MLIの熱パラメータの温度特性【解析中】 (*2)約50回路分の電力ラインが短絡する可能性 傷のあるハーネスとMLI間でトリガ放電が発生することを確認した。温度、プラズマ密度を変えて放電実験を実施予定
仮説 2 - 3	太陽電池パドルハーネス	何らかの理由によりハーネス被覆及び芯線が損傷し開放する。 (*1) 【図3 - 5参照】	ハーネスの開放	(*1)約50回路分の電力ラインが開放する可能性
仮説 2 - 4	太陽電池パドルハーネス	何らかの理由によりハーネス被覆が損傷し芯線が短絡する。 (*1) 【図3 - 5参照】	ハーネスの短絡	(*1)約50回路分の電力ラインが接触する可能性
仮説 2 - 5	ミニブラケットとの接続半田部	放電が発生しやすい環境となる (環境プラズマ、ハーネス被覆やMLIからの脱ガス、それらの複合要因による) (*1) 何らかの理由に起因する放電によりハーネス温度が上昇し、半田接続が溶融、開放する。 (*2) 【図3 - 6参照】	ミニブラケットへの半田接続外れ	(*1)ハーネス、MLIの熱パラメータの温度特性【解析中】 (*2)接続半田部の軌道上温度解析【解析中】

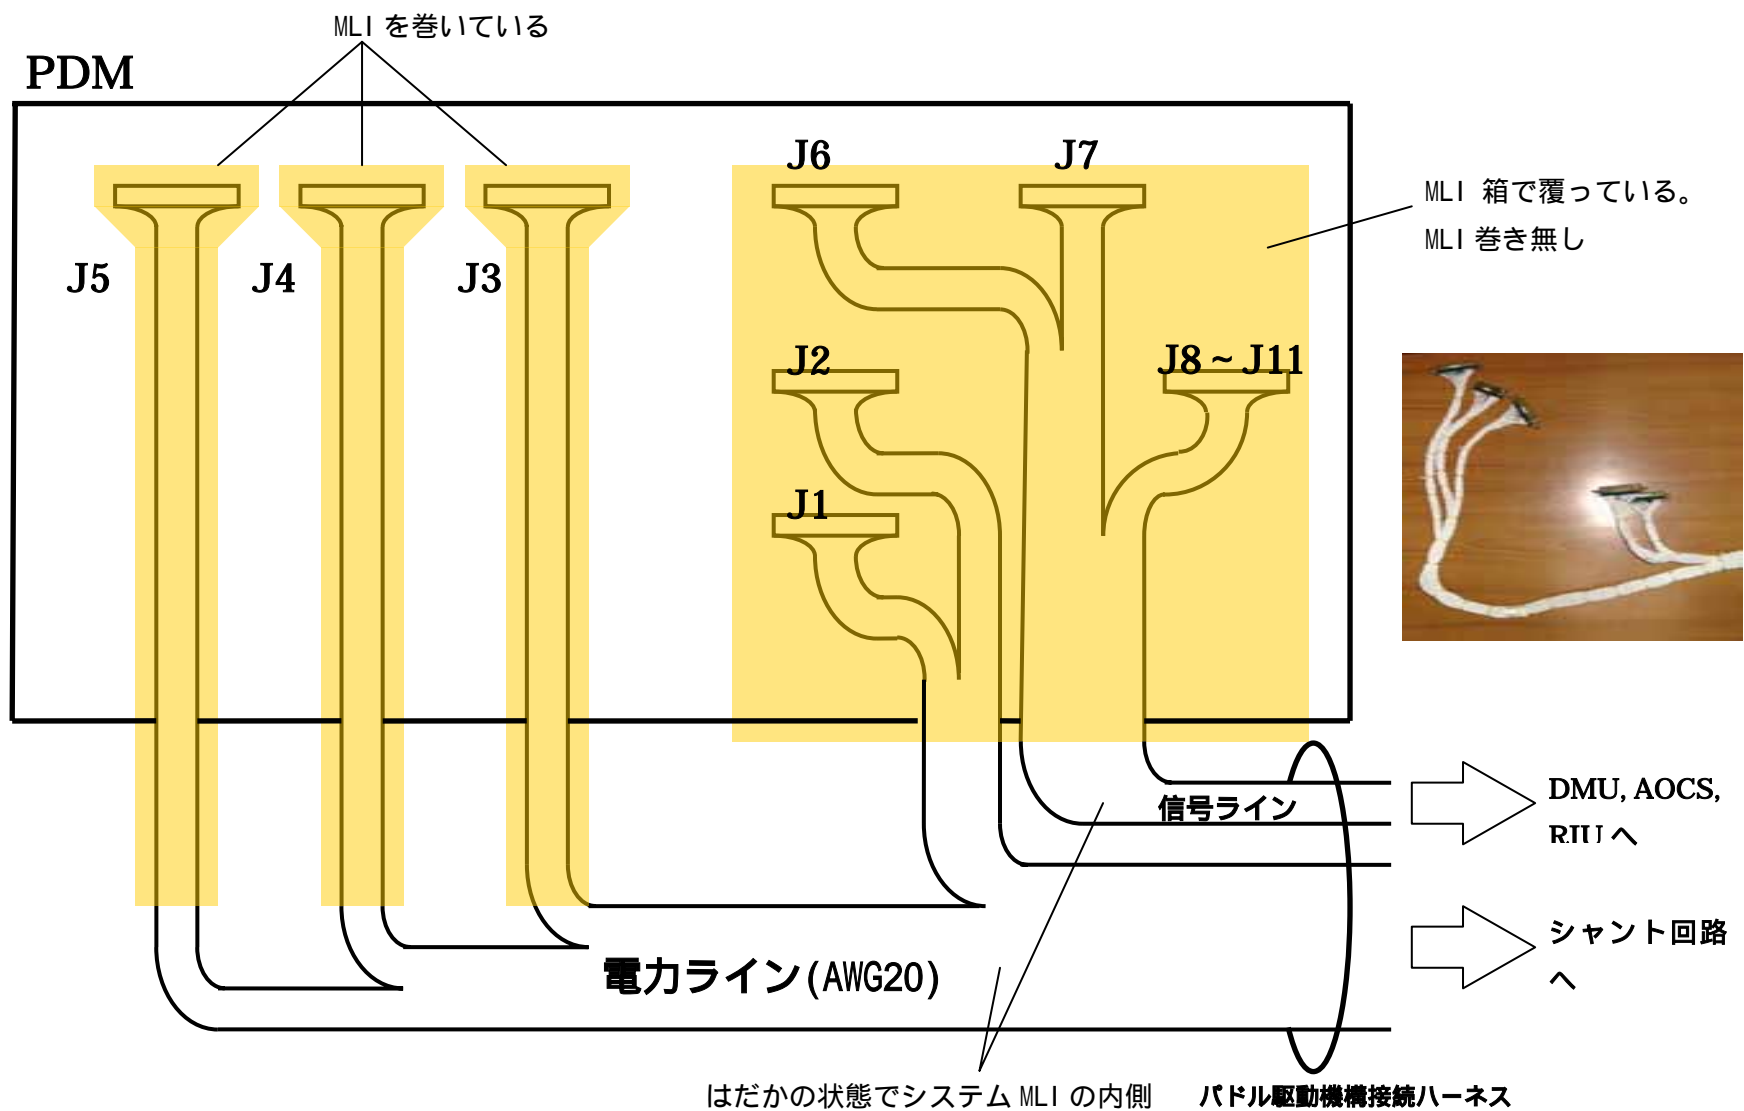
図 3 - 7 (仮説 3-1) パドル駆動機構接続ハーネス

検討の結果、パドル駆動機構接続ハーネスに対する仮説3 - 1については、以下の理由により発生し得ないと考えている。

発生箇所	発生シナリオ	結果事象	要確認・検討事項
仮説 3 - 1	パドル駆動機構接続ハーネス	放電が発生しやすい環境となる (ハーネス被覆や MLI からの脱ガス、それらの複合要因による) (*1) 何らかの理由に起因する放電によりハーネスが開放する。 (*2)  【図 3 - 7 参照】	ハーネスの開放	(*1) ハーネス、MLI の熱パラメータの温度特性 20 番線を使用している。MLI はボンディングされているか、他の MLI に接触しており他部位との間で電位差を生じにくい構造であることを確認した。 (*2) 約 1kW 分を残して約 50 回路分の電力ラインが開放する可能性 ハーネスの束ね方から、約 1kW 分の電力線と信号線を残して開放する事は考えにくい。

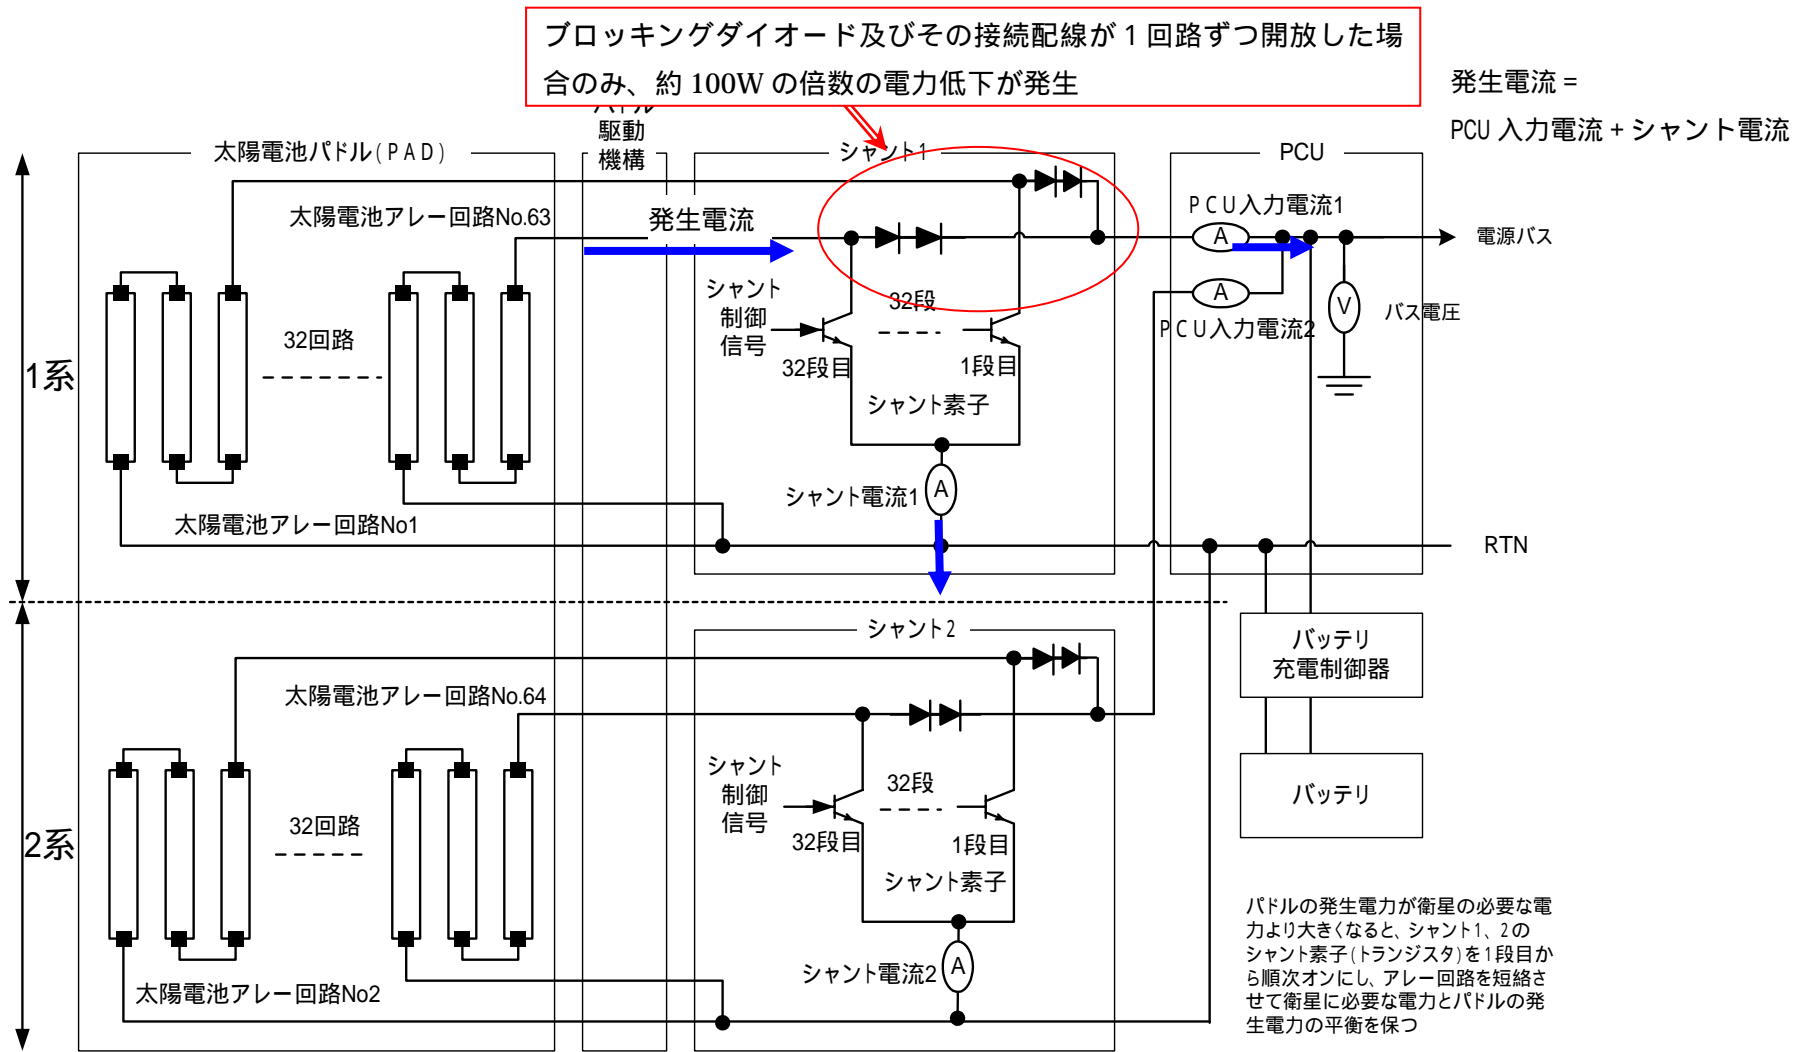
図1 シャントの構成(概略)

1．シャント内の故障で約 100W の倍数の電力低下が発生するのは、ブロッキングダイオードの開放のみである。(図 1)

ブロッキングダイオードが開放すると、負荷側に供給される電流 (PCU 入力電流) が減少するため、電力の低下につながる。

- ・ブロッキングダイオードが短絡した場合、発生電力の低下にはつながらない。(PCU 入力電流とシャント電流の和は変わらない)
- ・シャント素子が開放した場合、その時点で OFF となっていたシャント素子が ON となることにより、電力低下にはつながらない。
- ・シャント素子が短絡した場合は、シャントが ON になった状態と同じであり、電力の低下にはつながらない。(PCU 入力電流とシャント電流の和は変わらない)

2．ブロッキングダイオードはシャント筐体中で 4 列に実装されており、また電力低下前のシャントの温度テレメトリは 37 度以下であった(許容温度は 70 度)ことから、全体が高温となる等の理由でシャント内の部品が一斉に(連続的に)故障したとは考えられない。

3. シャント1系と2系は別筐体であり、それぞれに実装されているブロッキングダイオードがほぼ同期して開放することは考えられない。
