H - Aロケット6号機の  
打上げ失敗について  
(速報)

平成15年11月30日

宇宙航空研究開発機構

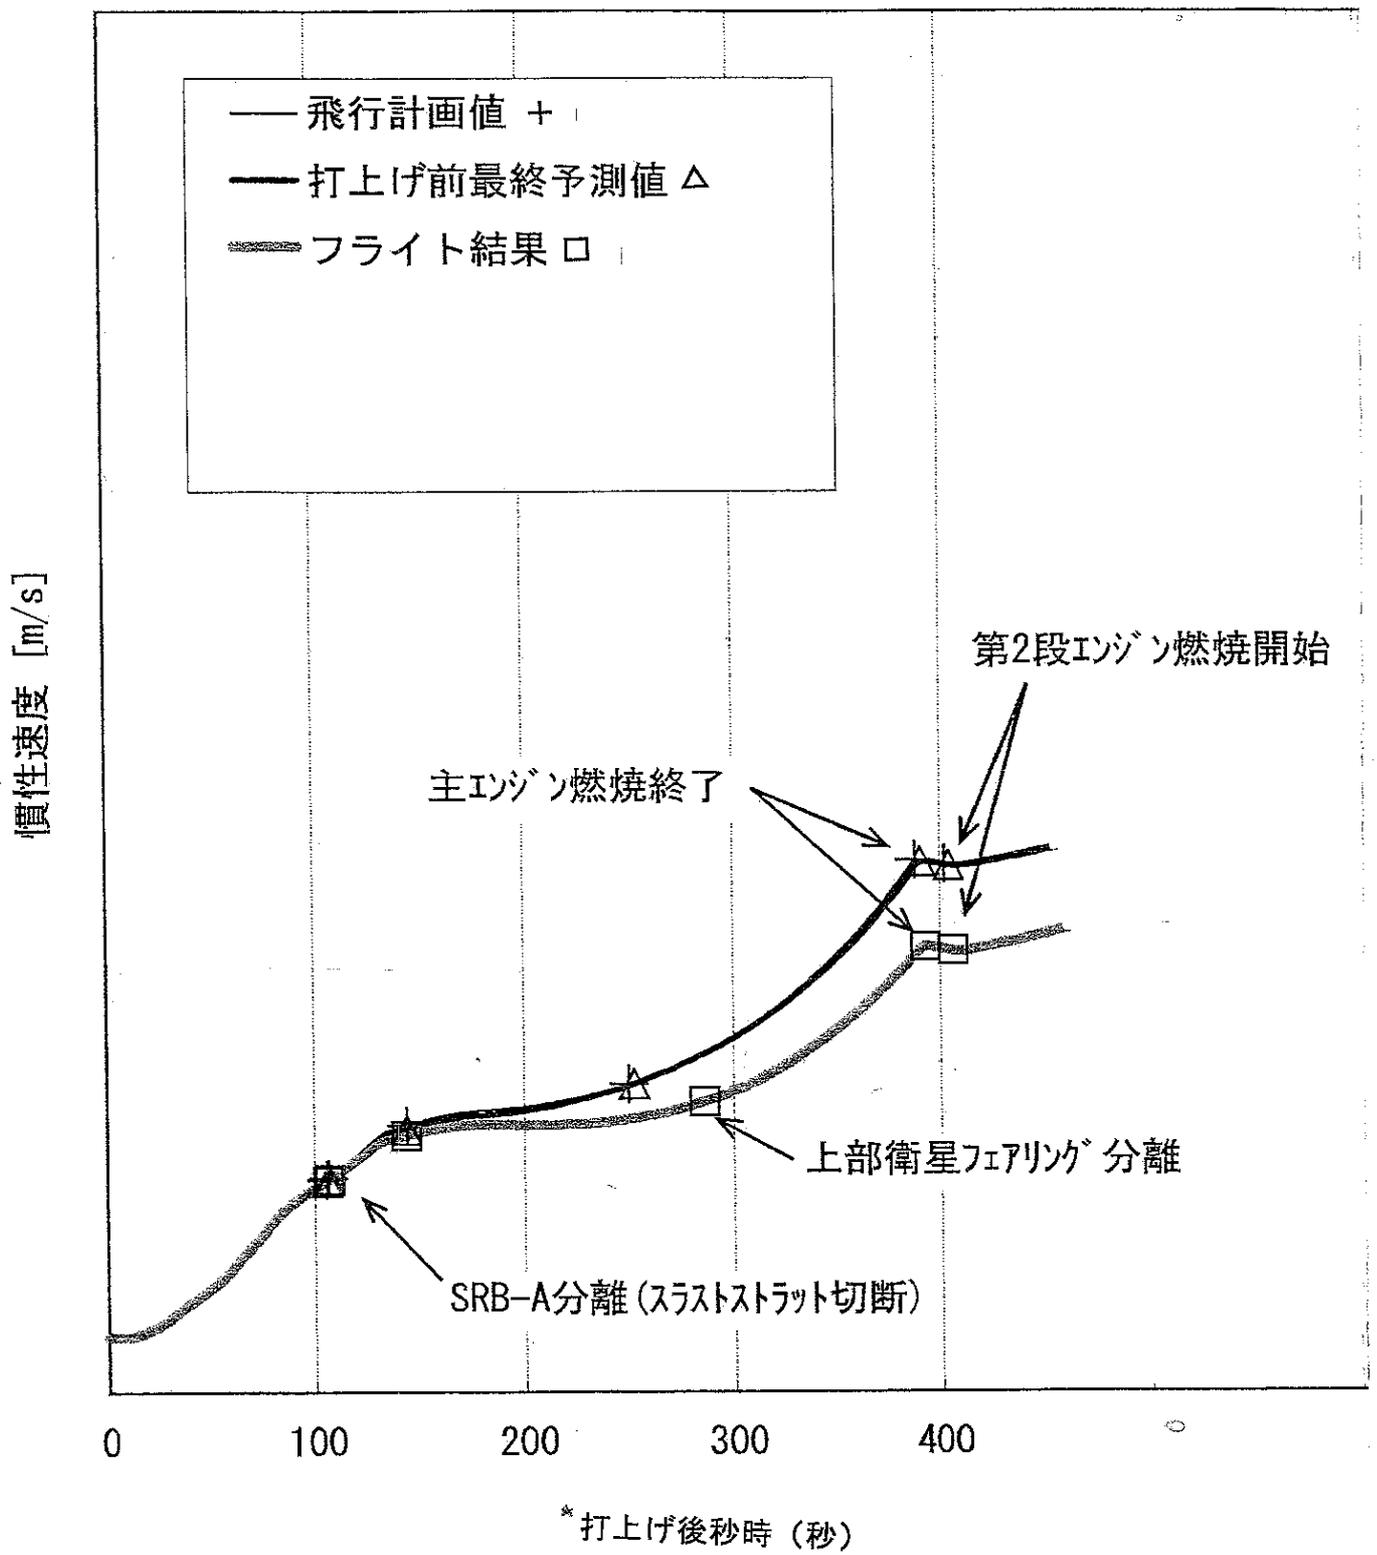
図-2 慣性速度

その後、徐々に慣性速度が不足し始め、SSB、上部衛星フェアリング、第1段分離後、第2段が燃焼開始したが、このままでは、衛星の軌道投入に必要な高度および速度が不足することから、13時43分53秒(打上げ後約10分53秒)に指令破壊信号をロケットに送信した。

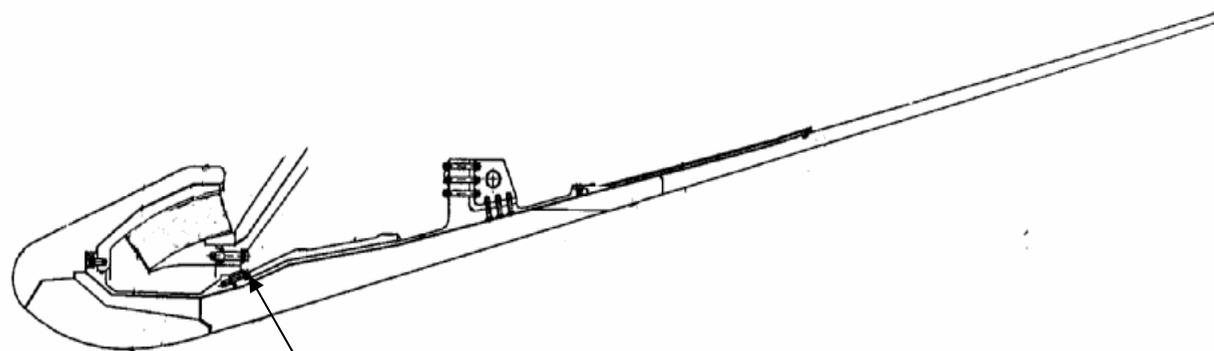
図 - 5 ノズル温度計測位置

(1) リフトオフ + 約62秒付近：R側SRB - Aノズル温度異常  
R側SRB - Aのノズル開口部外表面1箇所の温度が上昇を開始、約1秒後にスケール・オーバーしている。(図 - 5、6)

ノズル温度計測位置（第1段機体反対側）

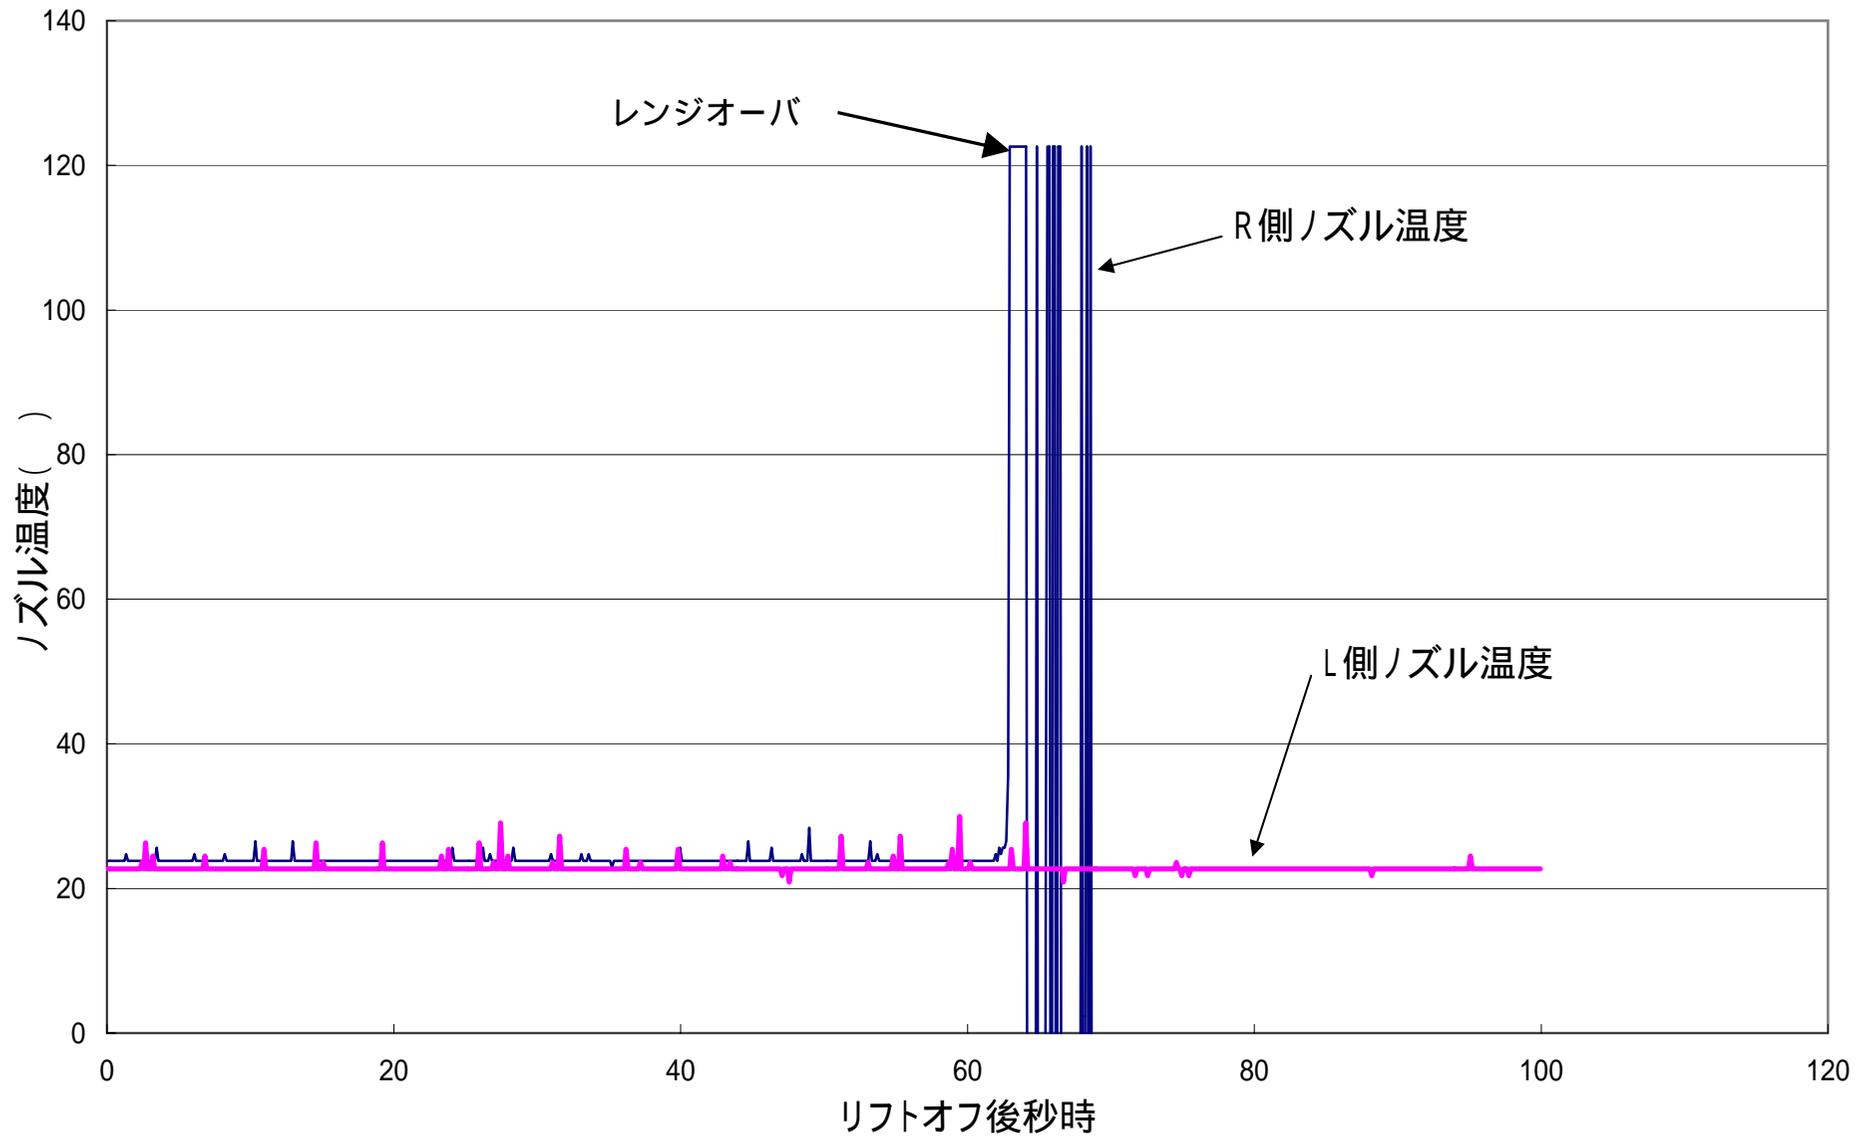
図-6 SRB-Aノズル温度履歴

- ・約65秒～66秒：上記(1)以外の3箇所のノズル温度が乱れ、スケール・オーバー
- ・約66秒：ノズル駆動用熱電池電圧低下
- ・約67秒：アクチュエータ操舵信号電圧・電流低下、点火用電池電圧低下

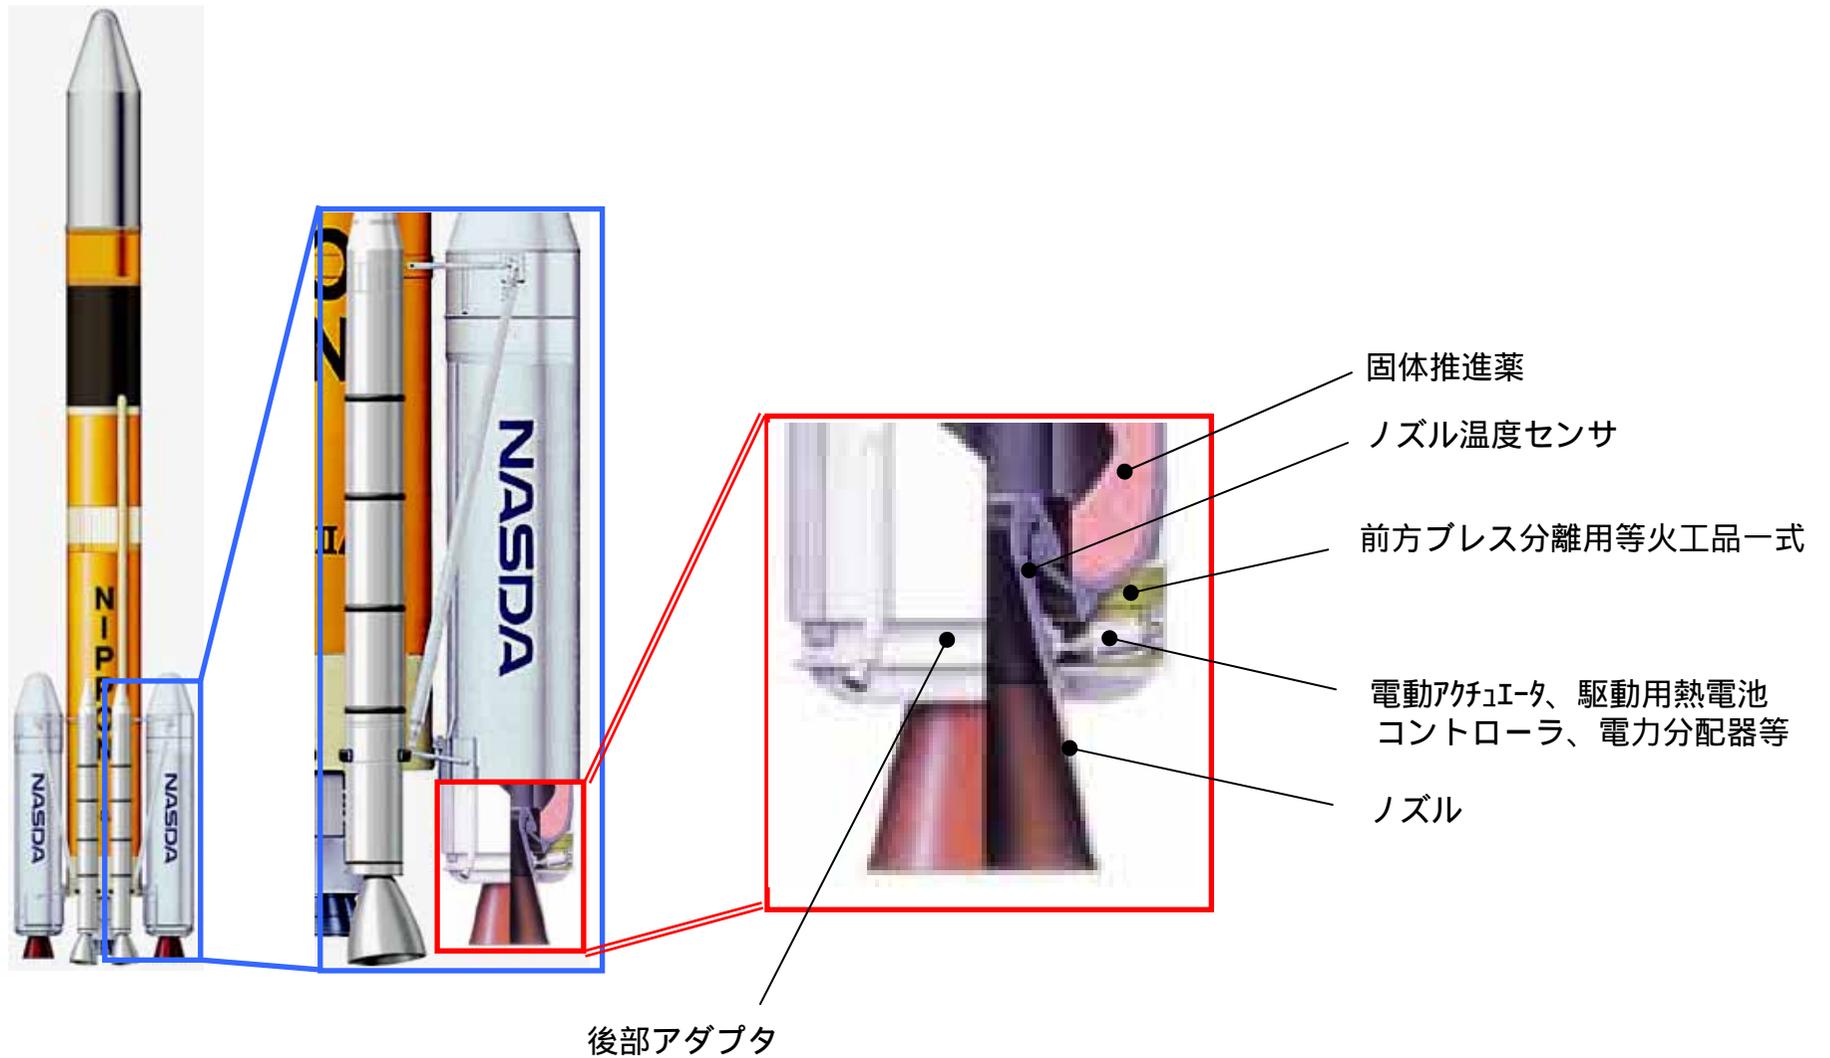
図7 SRB-A搭載機器図

(2) リフトオフ + 約64秒～70秒：R側SRB-A搭載機器異常  
R側SRB - Aの後部アダプタに搭載している各機器(図 7)のデータに以下の異常が順次発生し、約70秒時点からL側SRB - Aの舵角量が増加している。

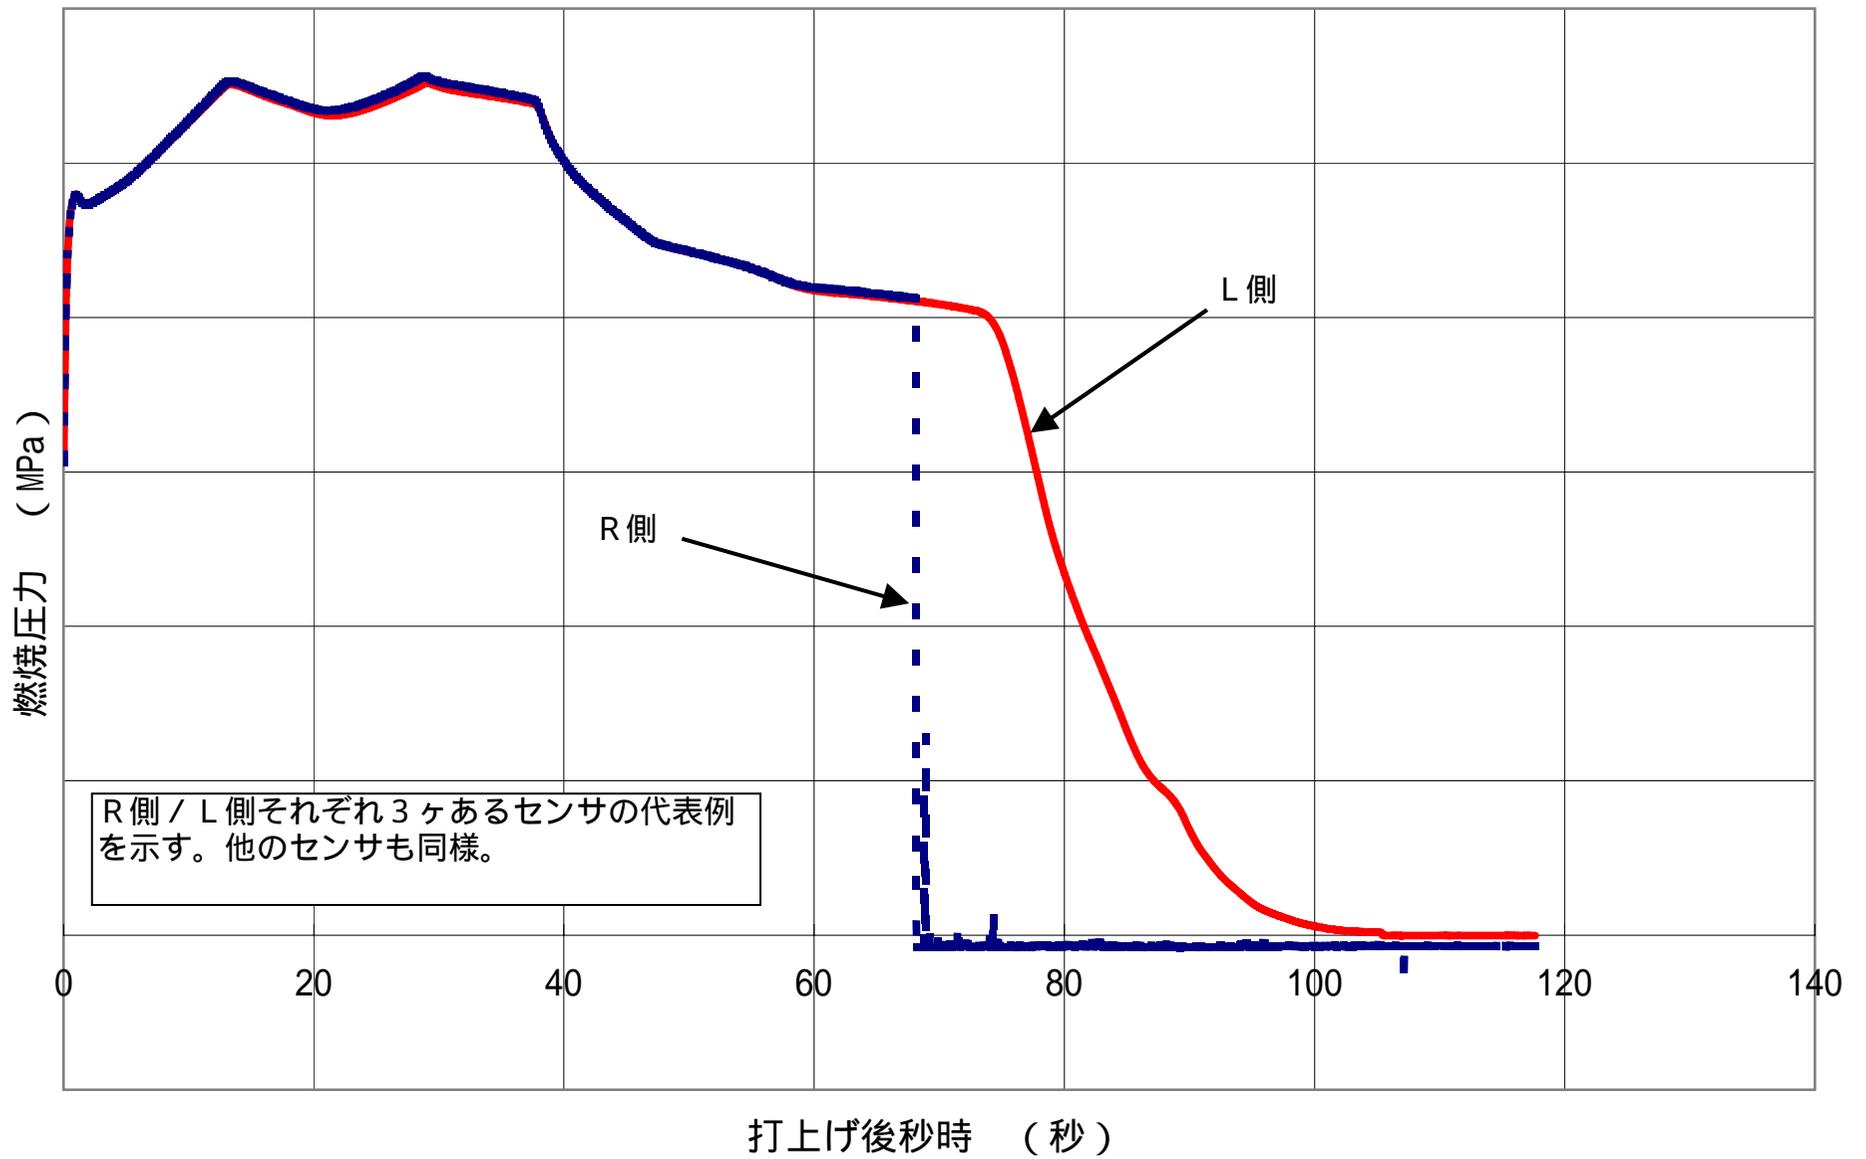
図 - 8 SRB - A 燃焼圧力

(3) リフトオフ + 約67秒付近：R側燃焼圧力計測異常  
図 - 8に示す加速度データよりモータの燃焼は正常であったものと推定されるが、3個ある燃焼圧力センサによるデータが67秒付近でいずれもゼロ出力となっている(図 - 8)。

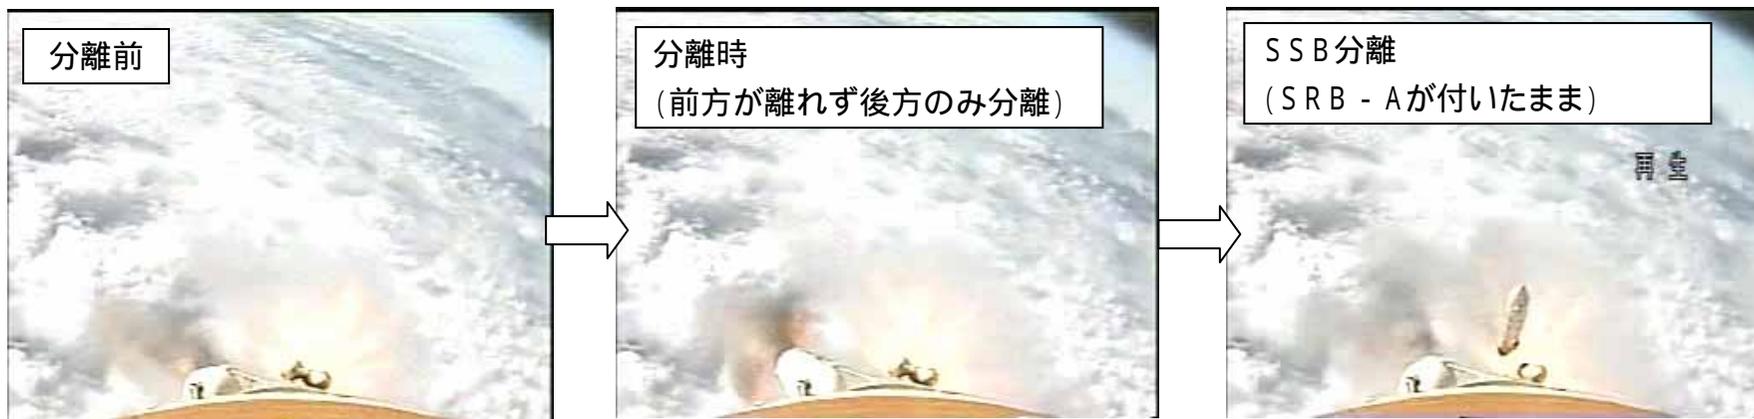
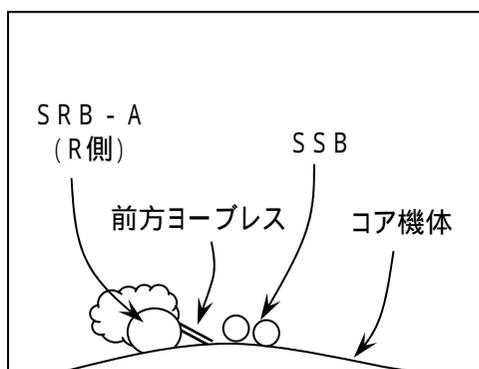
図 - 10 H - A 6号機の不具合状況

(4) リフトオフ + 約105秒付近：R側SRB - A分離不具合  
約105秒～約107秒に、第1段機体から分離モータ点火、前方 / 後方ヨープレス分離、スラストストラット切断の各信号が発出され、L側SRB - Aは正常に分離した。しかしながら、R側については、分離モータの点火、後方プレス及びスラストストラットの分離は行われたものの、前方プレス2本がいずれも分離せず、第1段機体に取り付いたままであった(図 - 10)。

- (1) 飛行データの詳細解析を実施する。
- (2) 分離失敗したSRB - Aを中心とした原因究明を実施する。
