H - A ロケット 6 号機 打上げ失敗の
原因究明状況について

平成 15 年 12 月 9 日
宇宙航空研究開発機構

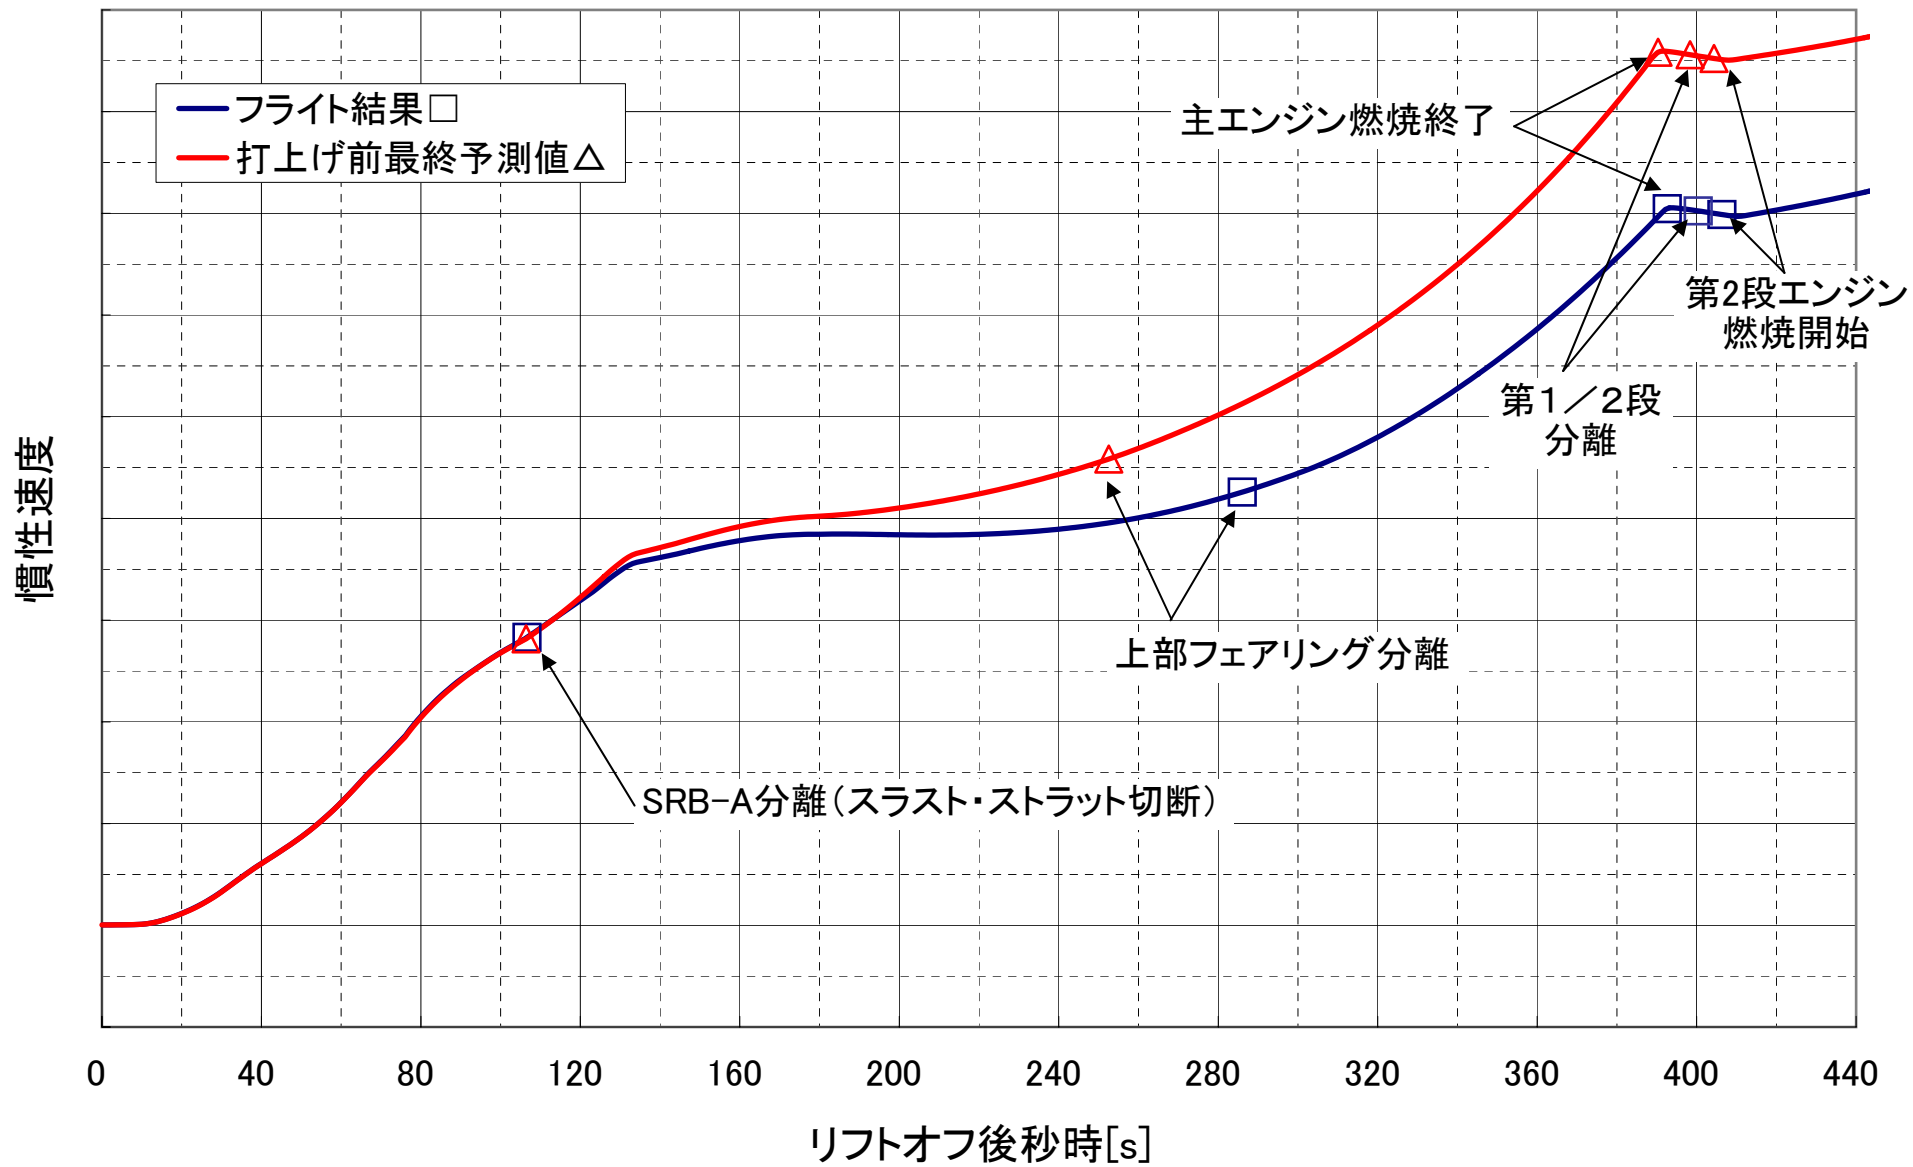
図1. 1-1 慣性速度

その後、徐々に慣性速度が不足し始め、固体補助ロケット(SSB)、上部衛星フェアリング分離、第1段分離後、第2段が燃焼を開始したが、このままでは衛星の軌道投入に必要な高度および速度が不足することから、13時43分53秒(打上げ後約10分53秒)に指令破壊信号をロケットに送信した。

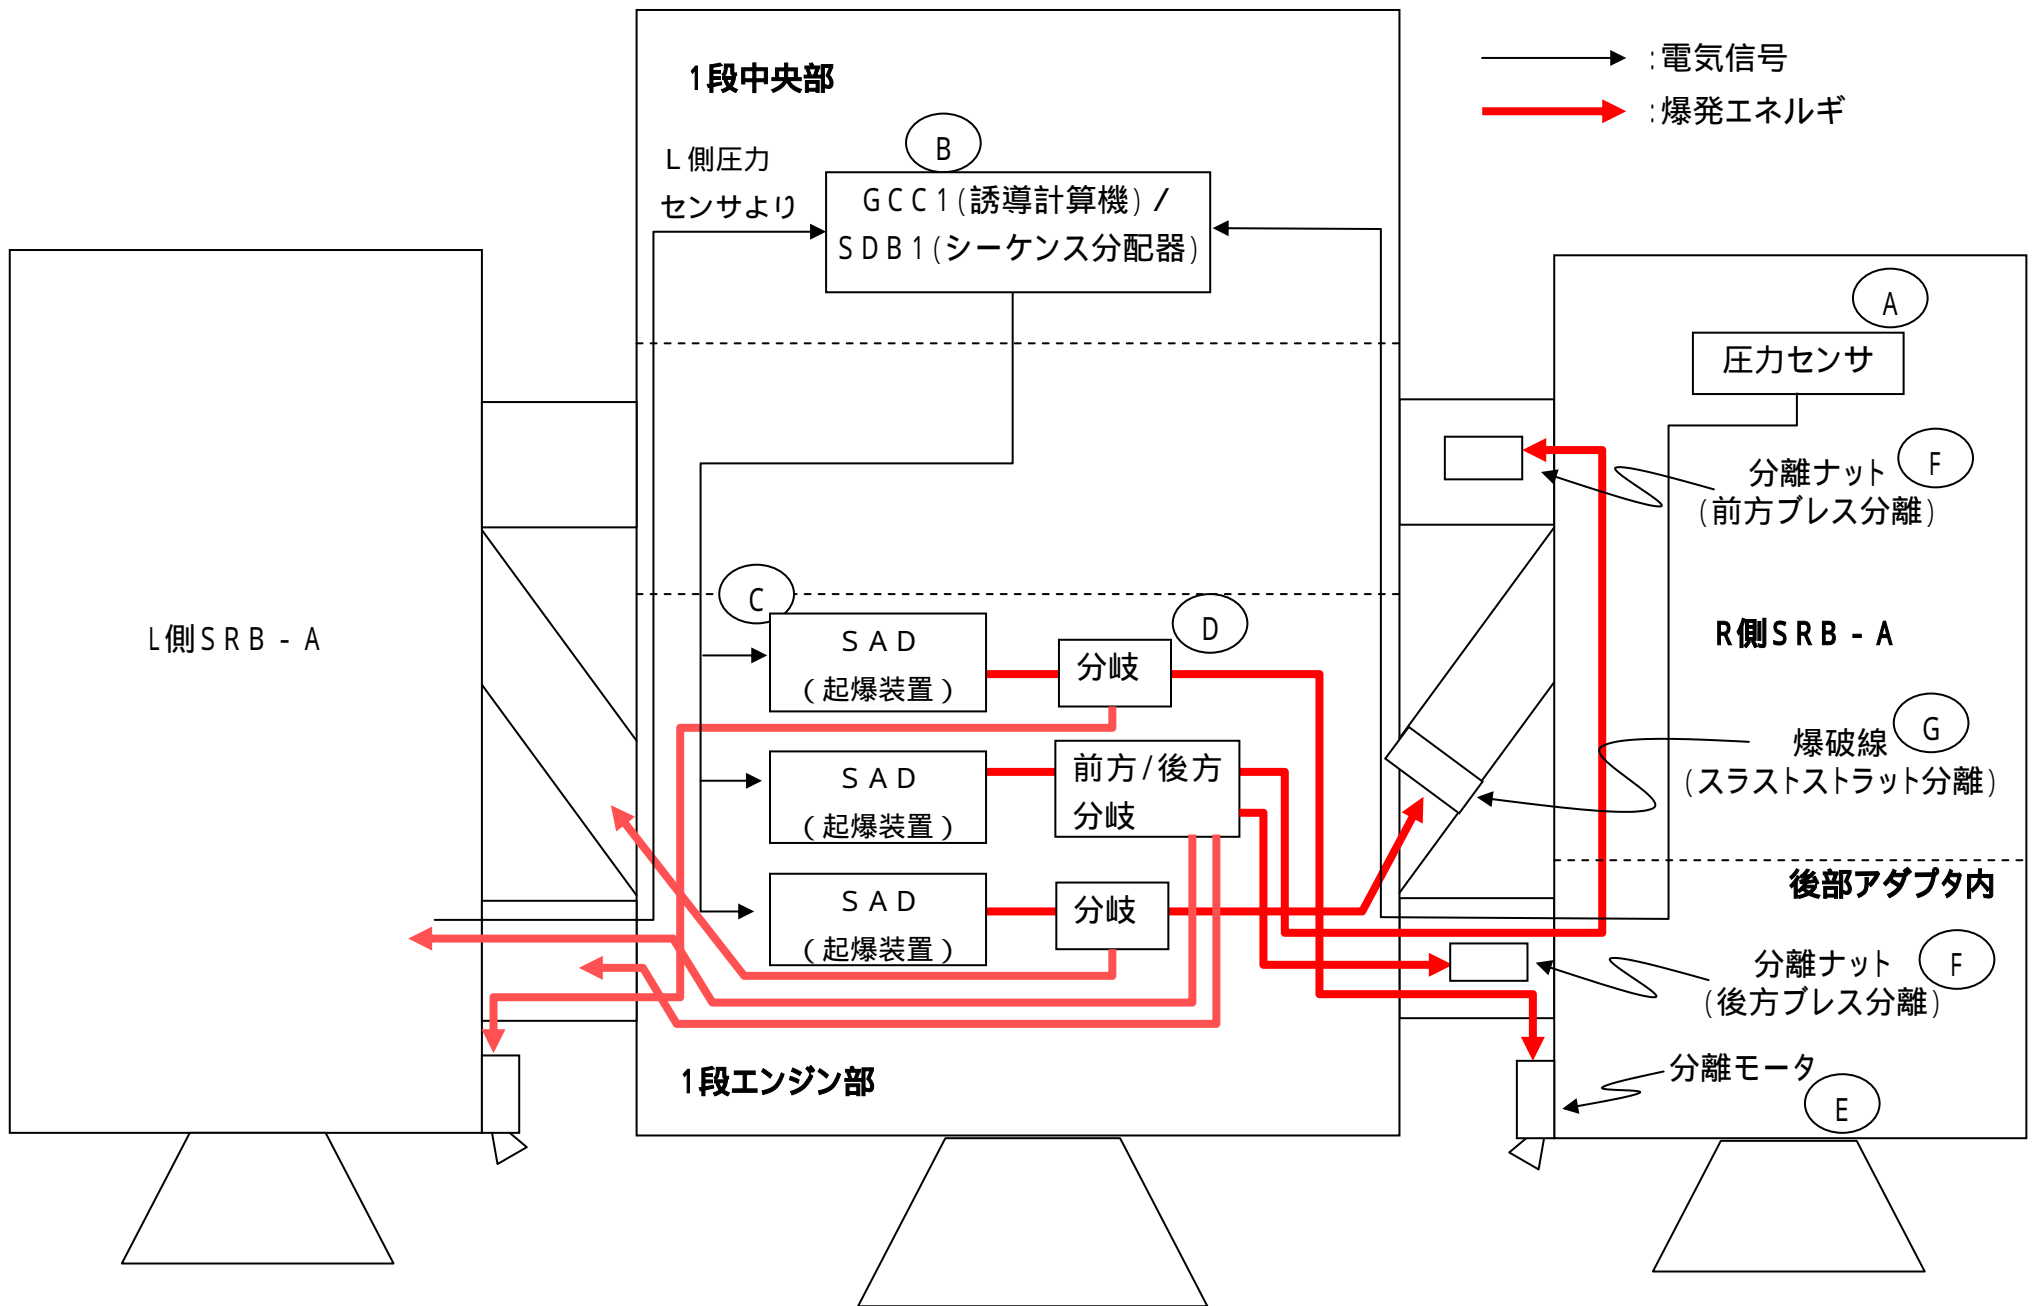
図1.3-2(2/2) SRB-A分離用火工品系統図

SRB-A分離に関する信号は、機体に搭載されている第1段誘導制御計算機(GCC1)から『分離モータ点火信号』、『前方/後方プレス分離信号』及び『スラストストラット切断信号』が送出され、シーケンス分配器(SDB1)内のリレーが作動し、セーフ・アーム装置(SAD)を起爆する。(図1.3-2(2/2)(B)(C))

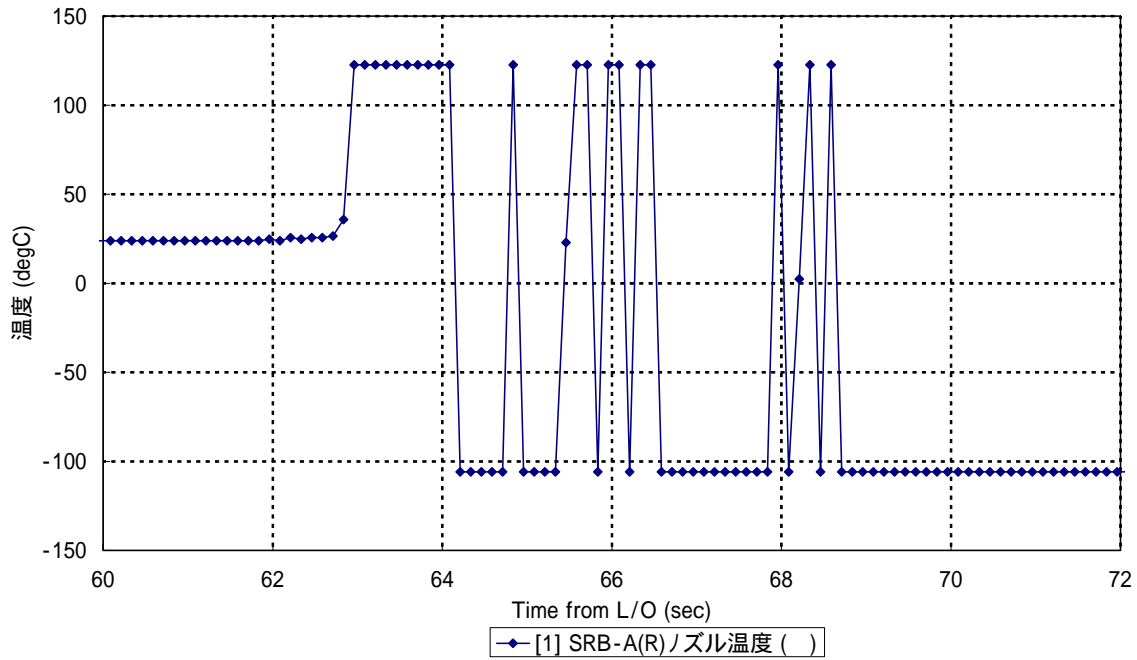
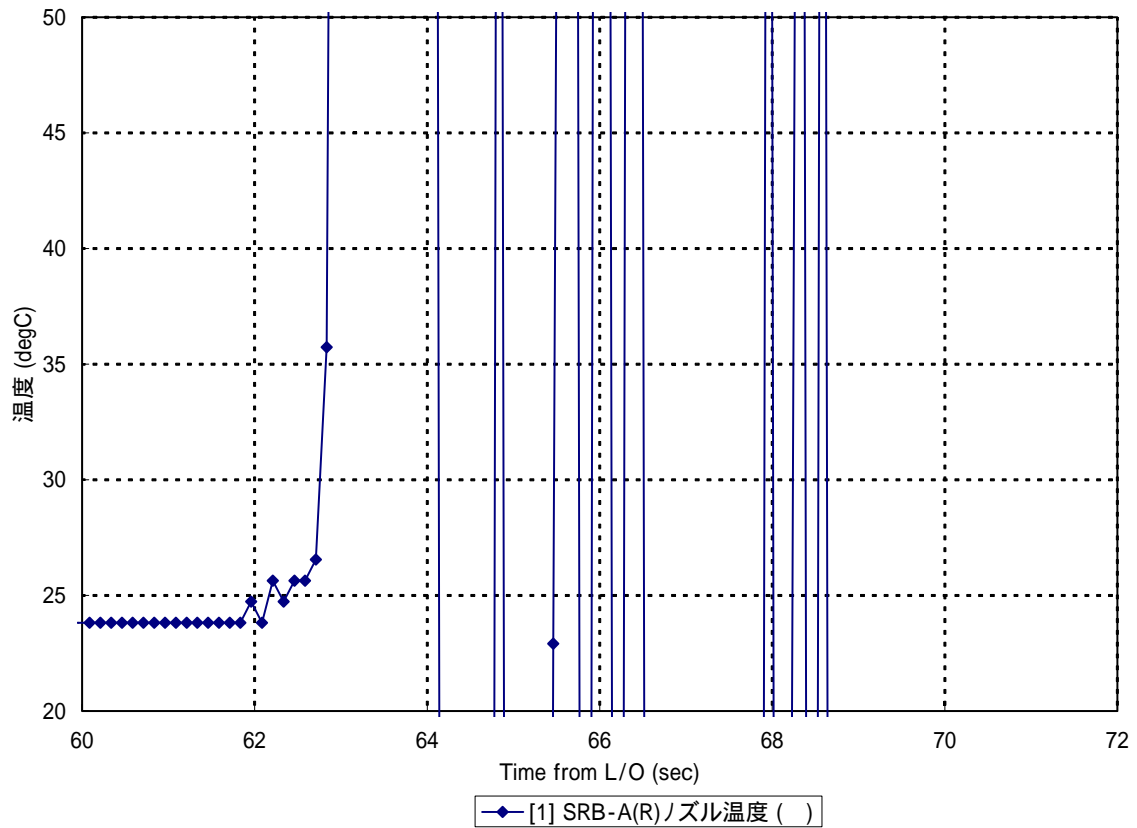
図 2.2.3-1(1/5) 6号機 SRB-A(R 側)ノズル温度

最初に発生したSRB-A(R側)内ノズル温度センサは図2.2.3-1に示す通り62.2秒から上昇を始めており、62.9秒には上限値に達している。設計上センサ又はその信号線が断線した場合にも上限値を示すことから、実現象か断線かの識別は困難である。その後、64.2秒には下限値を示している。これは-100以下と言う大変低い温度を示すこととなり実現象とは考えにくく、センサまたはその信号線が短絡したものと考えられる。

上限値に達するまでのデータについて拡大したものが図2.2.3-1(2/2)である。この62.2秒~62.7秒の間のデータは実現象を示しているものと考えられるが詳細については現在検討中である。

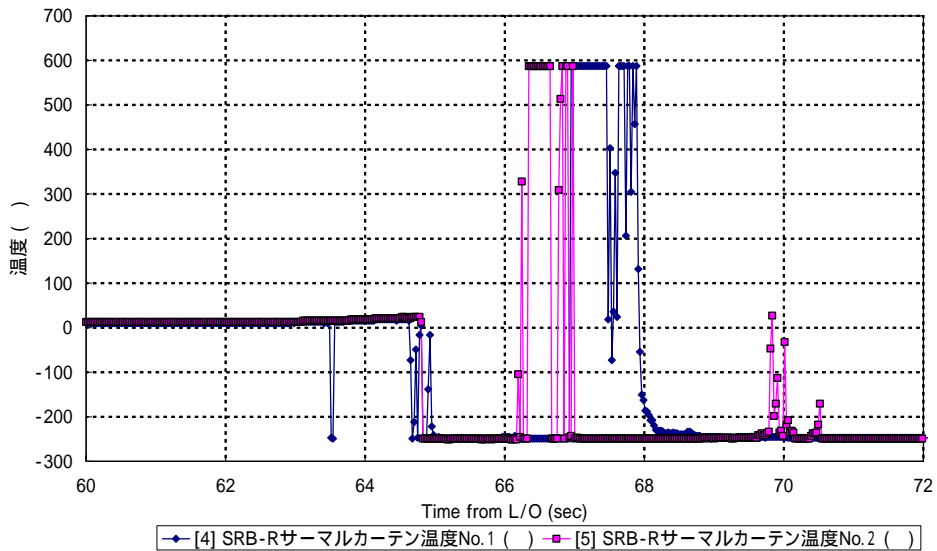
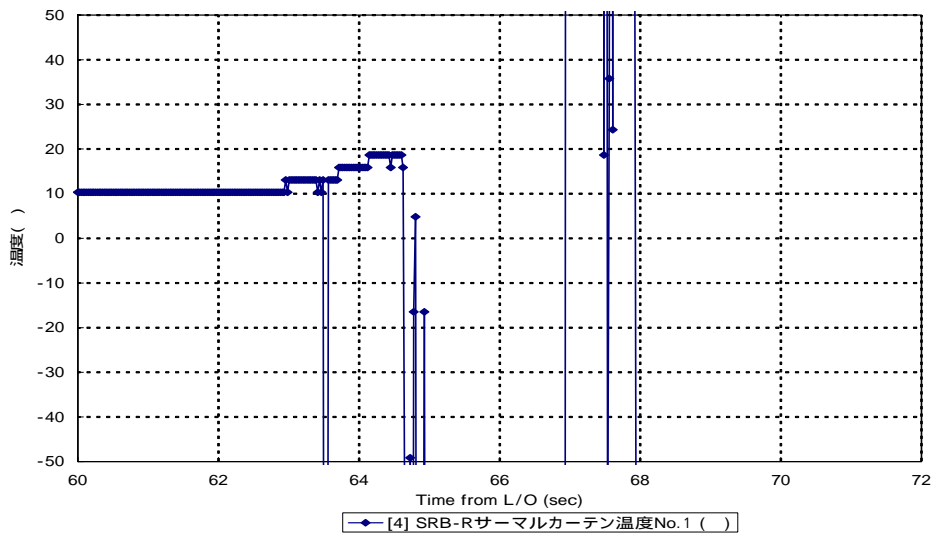
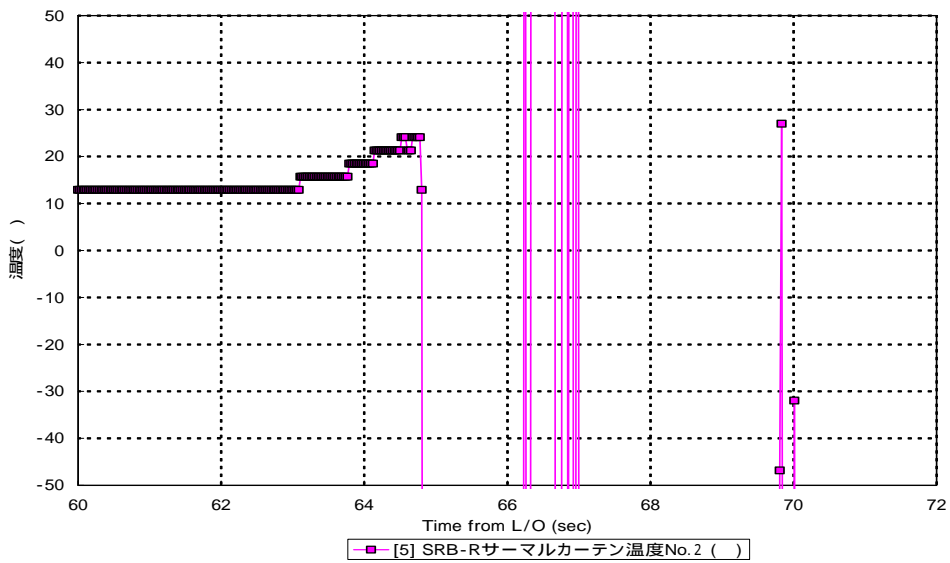
図 2.2.3-2(1/3) 6号機 SRB-A(R側)サーマルカーテン温度

最初の事象に引き続き図2.2.3-2に示すとおりサーマルカーテン温度の上昇とその後の下限値出力、ノズル歪信号の0出力、その他のノズル温度センサの下限値出力という異常事象が次々と発生している。これらの下限値出力及び0出力は設計上いずれもセンサ又は信号線が短絡した場合に発生するものであり、かつ温度が-100以下にもなることは考えにくいことから、短絡現象が発生したものと推定している。

また、これらのセンサの取り付け位置はそれぞれ離れているが、信号線は一番最初に現象の現れた温度センサも含めノズル上180°方向で一ヶ所に集まり、そこから束になって後部アダプタにつながっている。

なお、63.0秒~64.7秒の間のサーマルカーテン温度上昇は実現象を示しているものと考えられるが詳細については現在検討中である。

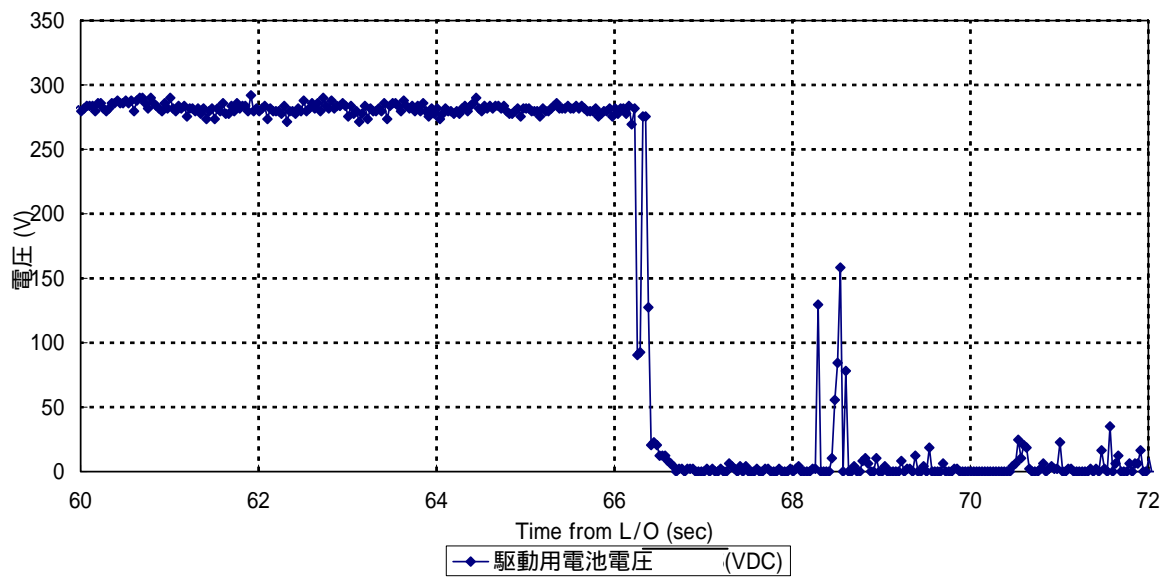
図 2.2.3-3 6号機 アクチュエータ駆動用電源電圧

その後約66秒には図2.2.3-3に示すとおりアクチュエータ駆動用電源電圧の異常、及び駆動用電池起動確認信号の異常が発生しているが、この事象についても1群と同様機器内又は機器間配線の短絡によると考えられる。これらの機器及び機器間配線は210°方向~30°方向に配置されている。

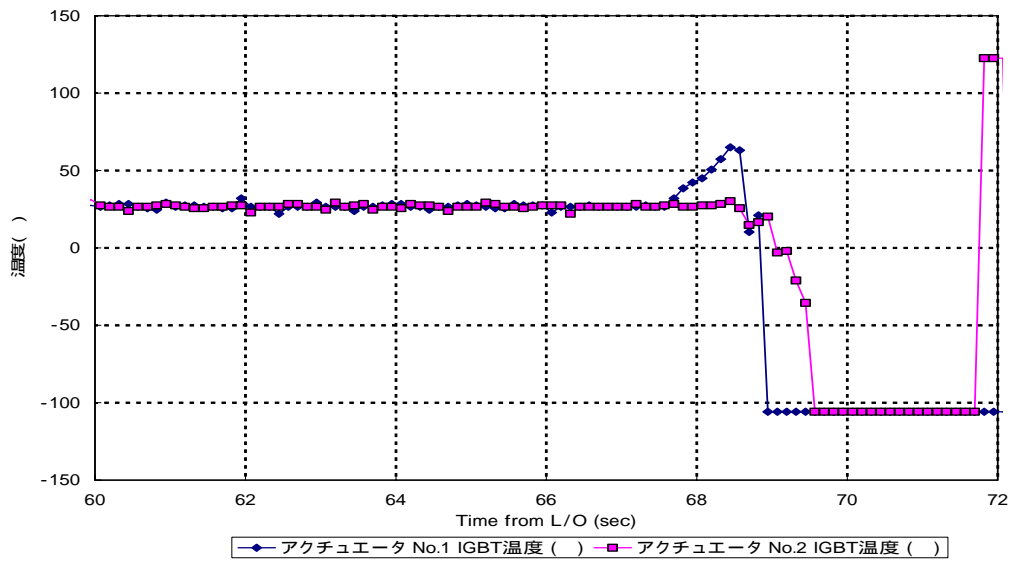
図 2.2.3-4 6号機 SRB-A(R側)アクチュエータ駆動用パワートランジスタ温度

2群の事象に続いて67.6秒に図2.2.3-4に示すとおりNo.1 アクチュエータ駆動用パワートランジスタの温度が上昇を始め、その約1秒後に下限値を出力している。この温度上昇を示すデータは実現象を示しているものと考えられるが詳細については現在検討中である。また、この温度計測部は約135°方向に配置されている。

また、これに前後して消費電流モニタ、操舵信号モニタ、ポジション・フィードバック・モニタ等アクチュエータ関係信号が連続して0を示すという異常事象が発生している。消費電流モニタ関係の機器及び機器間配線は90°方向～240°方向に配置されており、操舵信号モニタ、ポジション・フィードバック・モニタは90°方向～120°方向に配置されている。

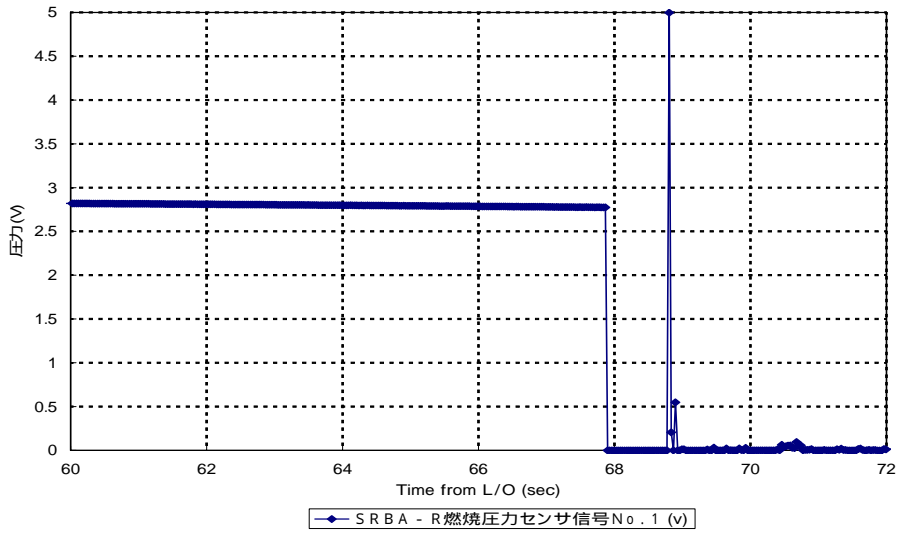
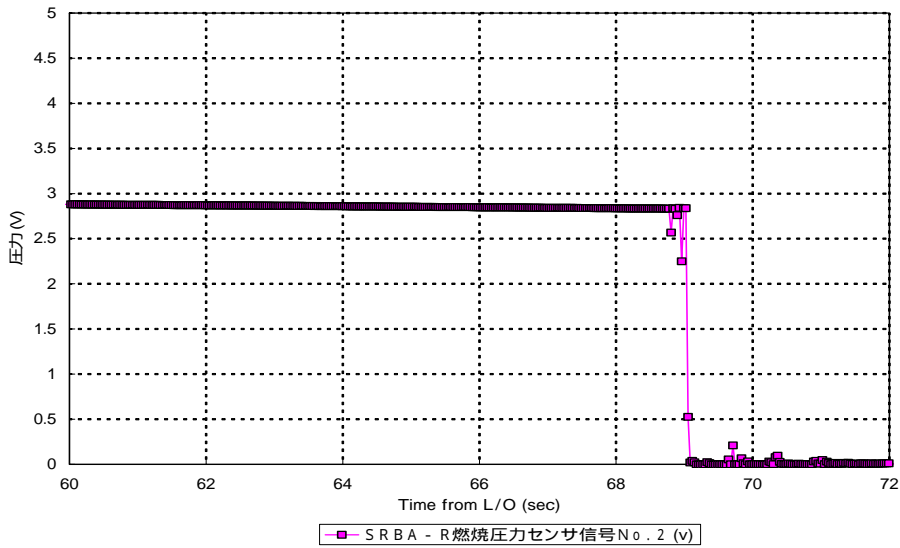
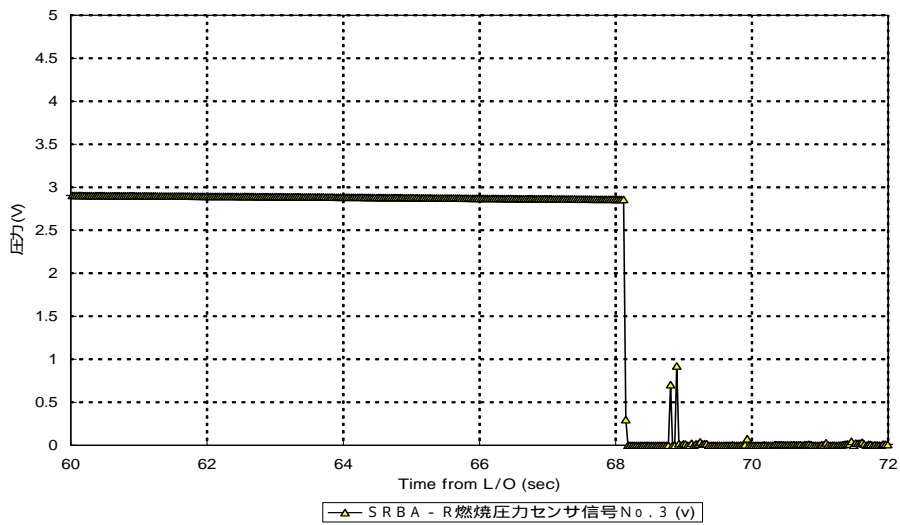
図 2.2.3-5(1/3) 6号機 SRB-A(R側) 燃烧压力 No.1

さらに同じ頃に図2.2.3-5に示すとおり3つある燃焼圧力センサデータが相次いで0を示すという異常事象が発生している。これについてもセンサ又は信号線が短絡したと推定している。本センサに関係する機器及び機器間配線は60°方向～330°方向に配置されている。

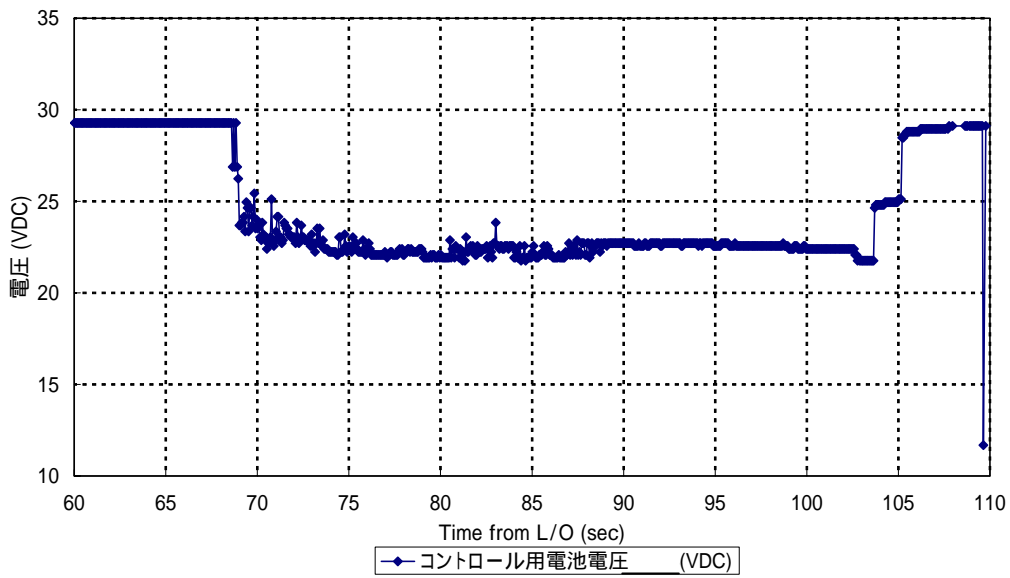
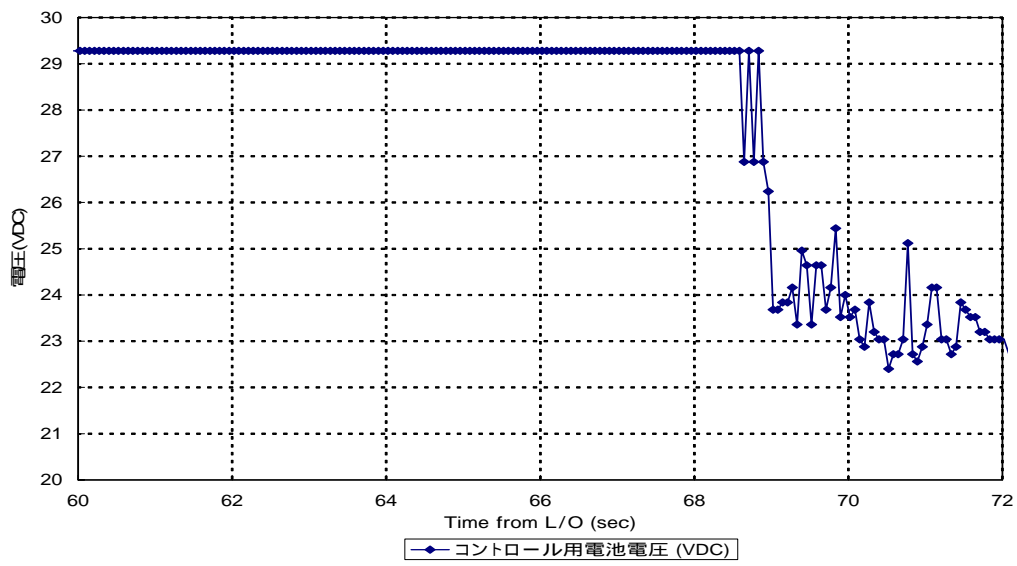
図 2.2.3-6(1/2) 6号機 1段コントロール電池電圧

この後約68.5秒には図2.2.3-6に示すとおり1段コントロール電池の電圧が低下するとともに電流が上限値となる事象が見られる。SRB-A(R側)内の一部の機器はこの電池から電力を供給していることと、この事象が約104秒の電動アクチュエータ制御装置オフと圧力センサオフに伴って段階的に復帰・正常となっていることから、電動アクチュエータ制御装置及び圧力センサまでの間の線が両方とも短絡したと考えられる。

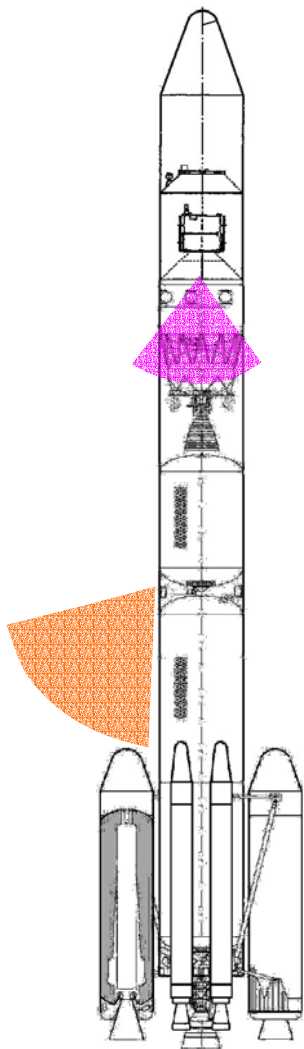
図3.1 - 1 CCDカメラの機体搭載位置 / 画像取得時間

(1)SRB-A(L側)の分離は、6号機と5号機で有意差がない。

(2)SRB-Aの燃焼末期において、SRB-A(R側)の火炎が若干赤色に見える。

(3)SRB-A(R側)の後方プレスは分離しているが、前方プレスは分離していない。

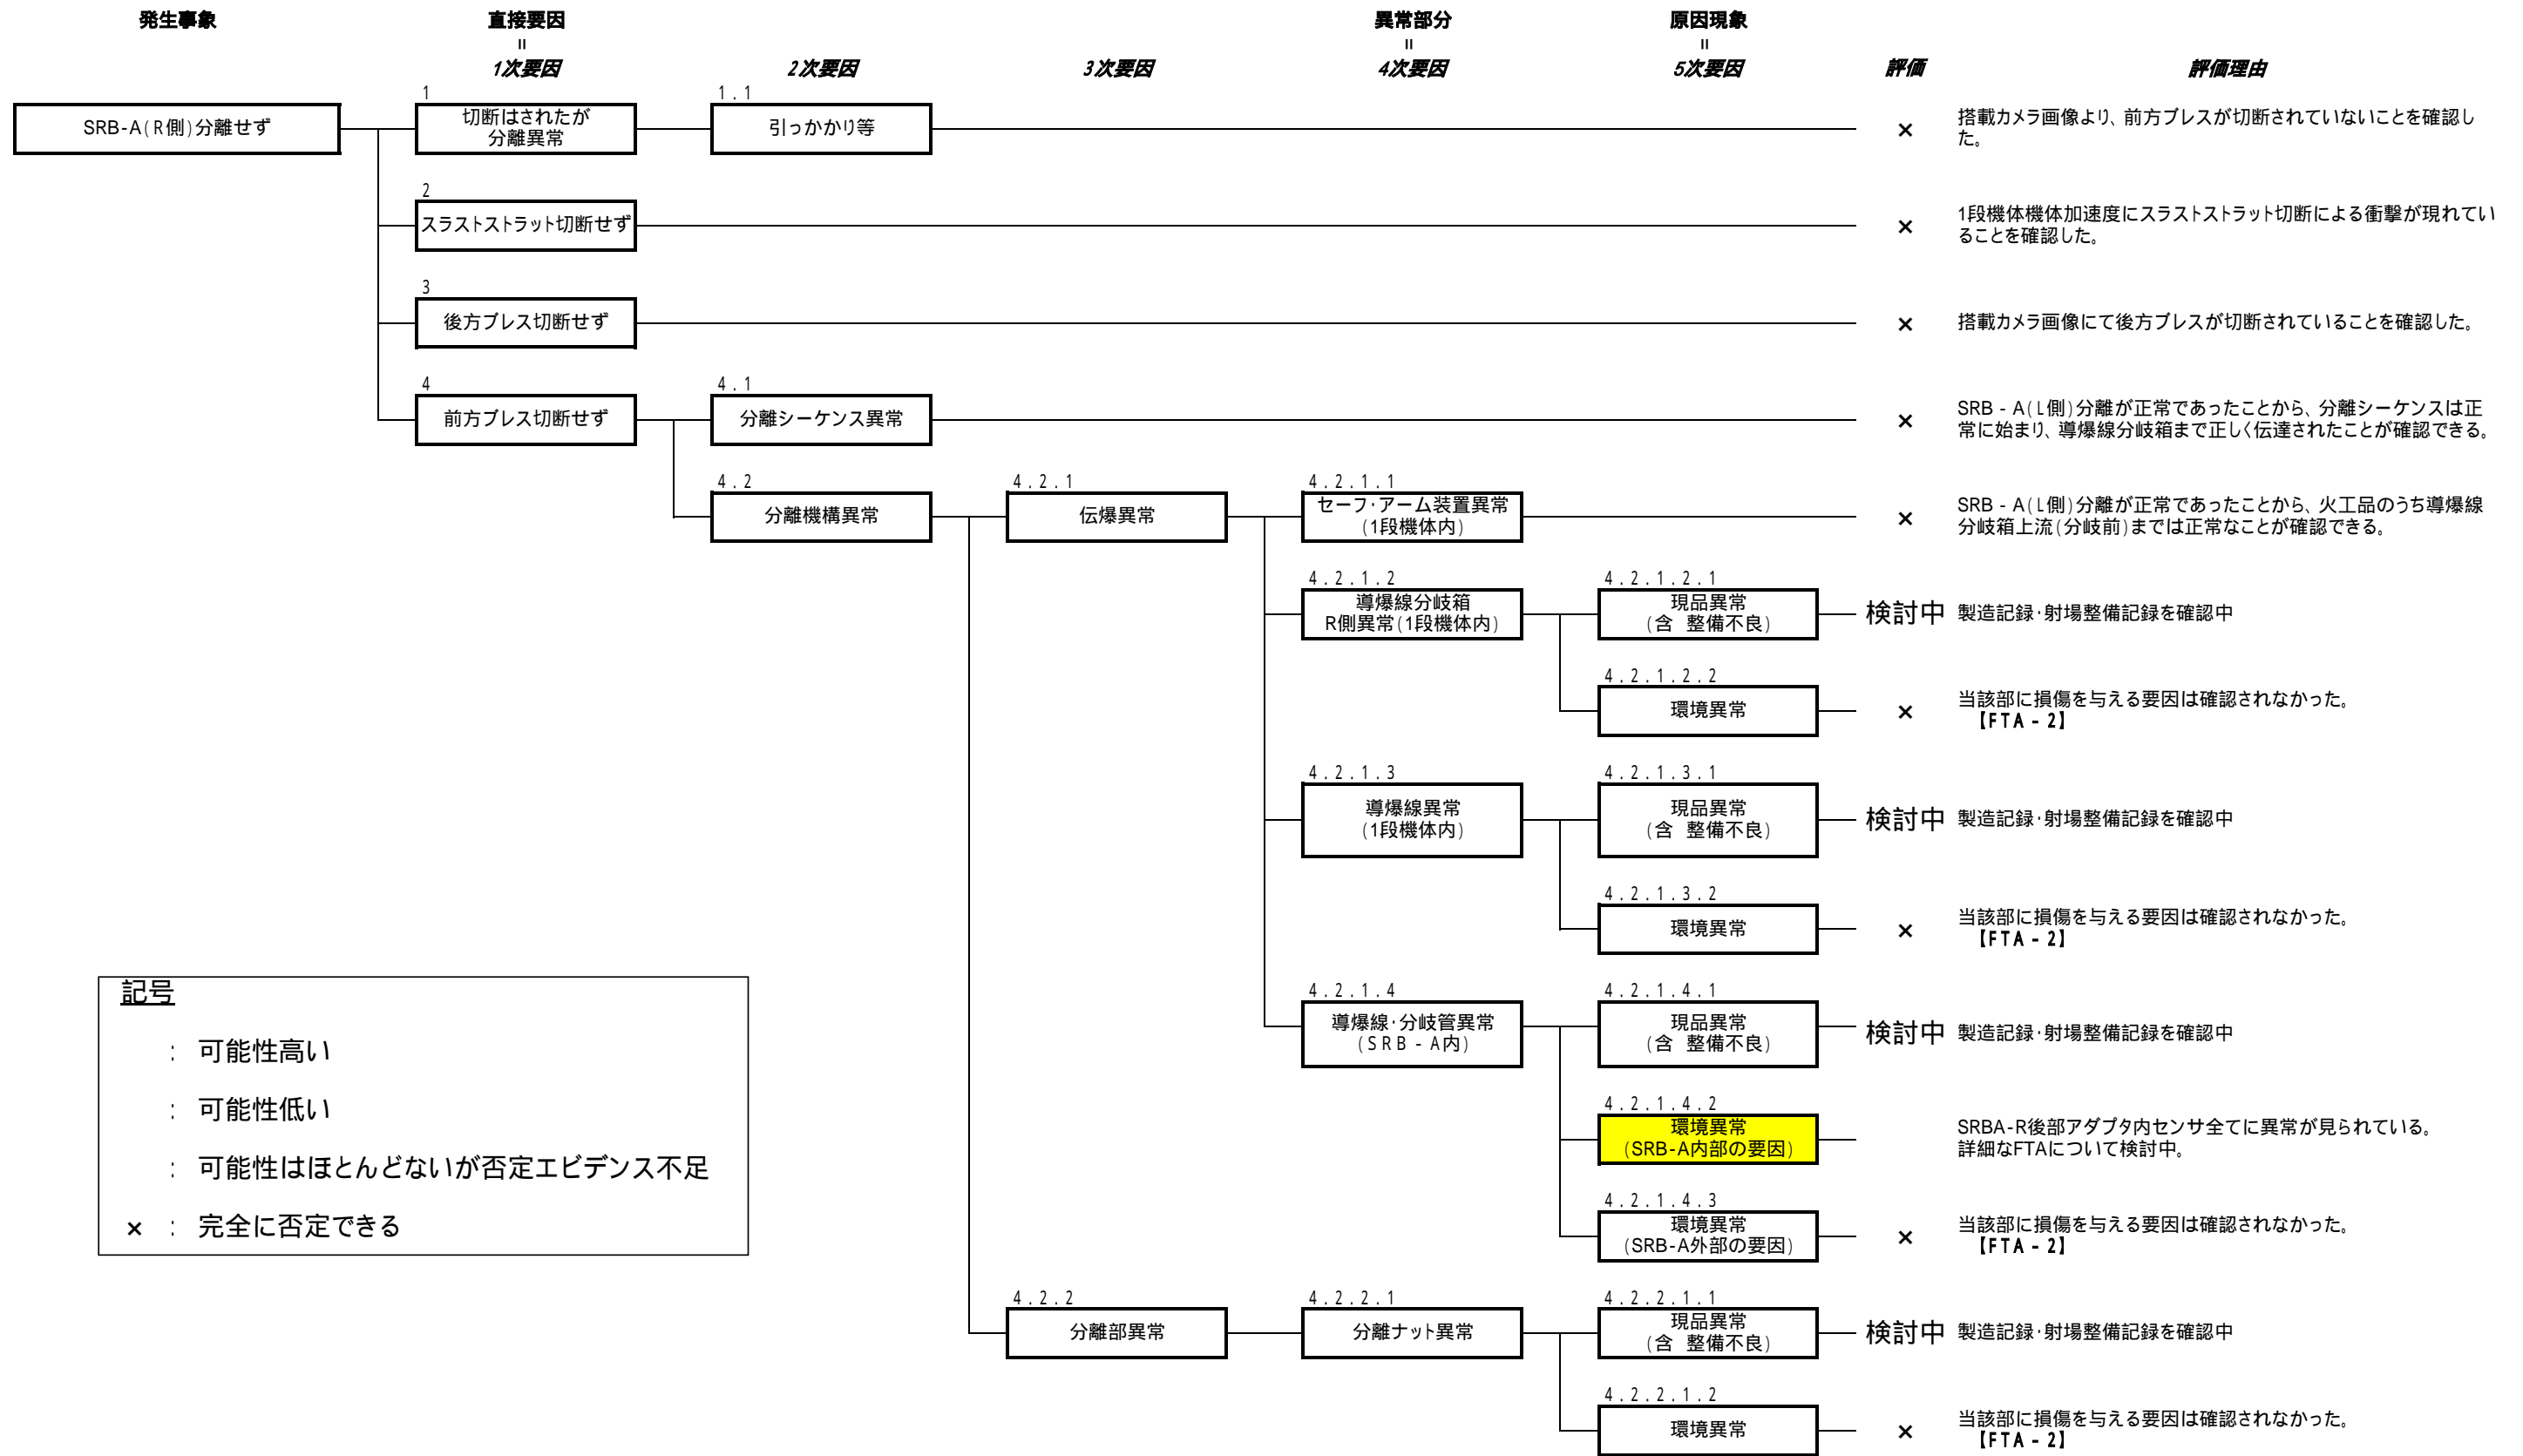
図4.1-1(1/2) SRB-A(R側)分離不良に関する故障の木解析
【FTA-1】 全体FTA

前方/後方プレス分離信号は、L側、R側ともに共通の信号であり、L側が計画通りに分離していることから、本要因が不具合の原因ではないと判断される。

前項の検討結果より、『分離シーケンス異常』および『外部環境異常による分離機構異常』についてはSRB - A (R側) 前方プレスが切断されなかった要因ではないと判断できる。

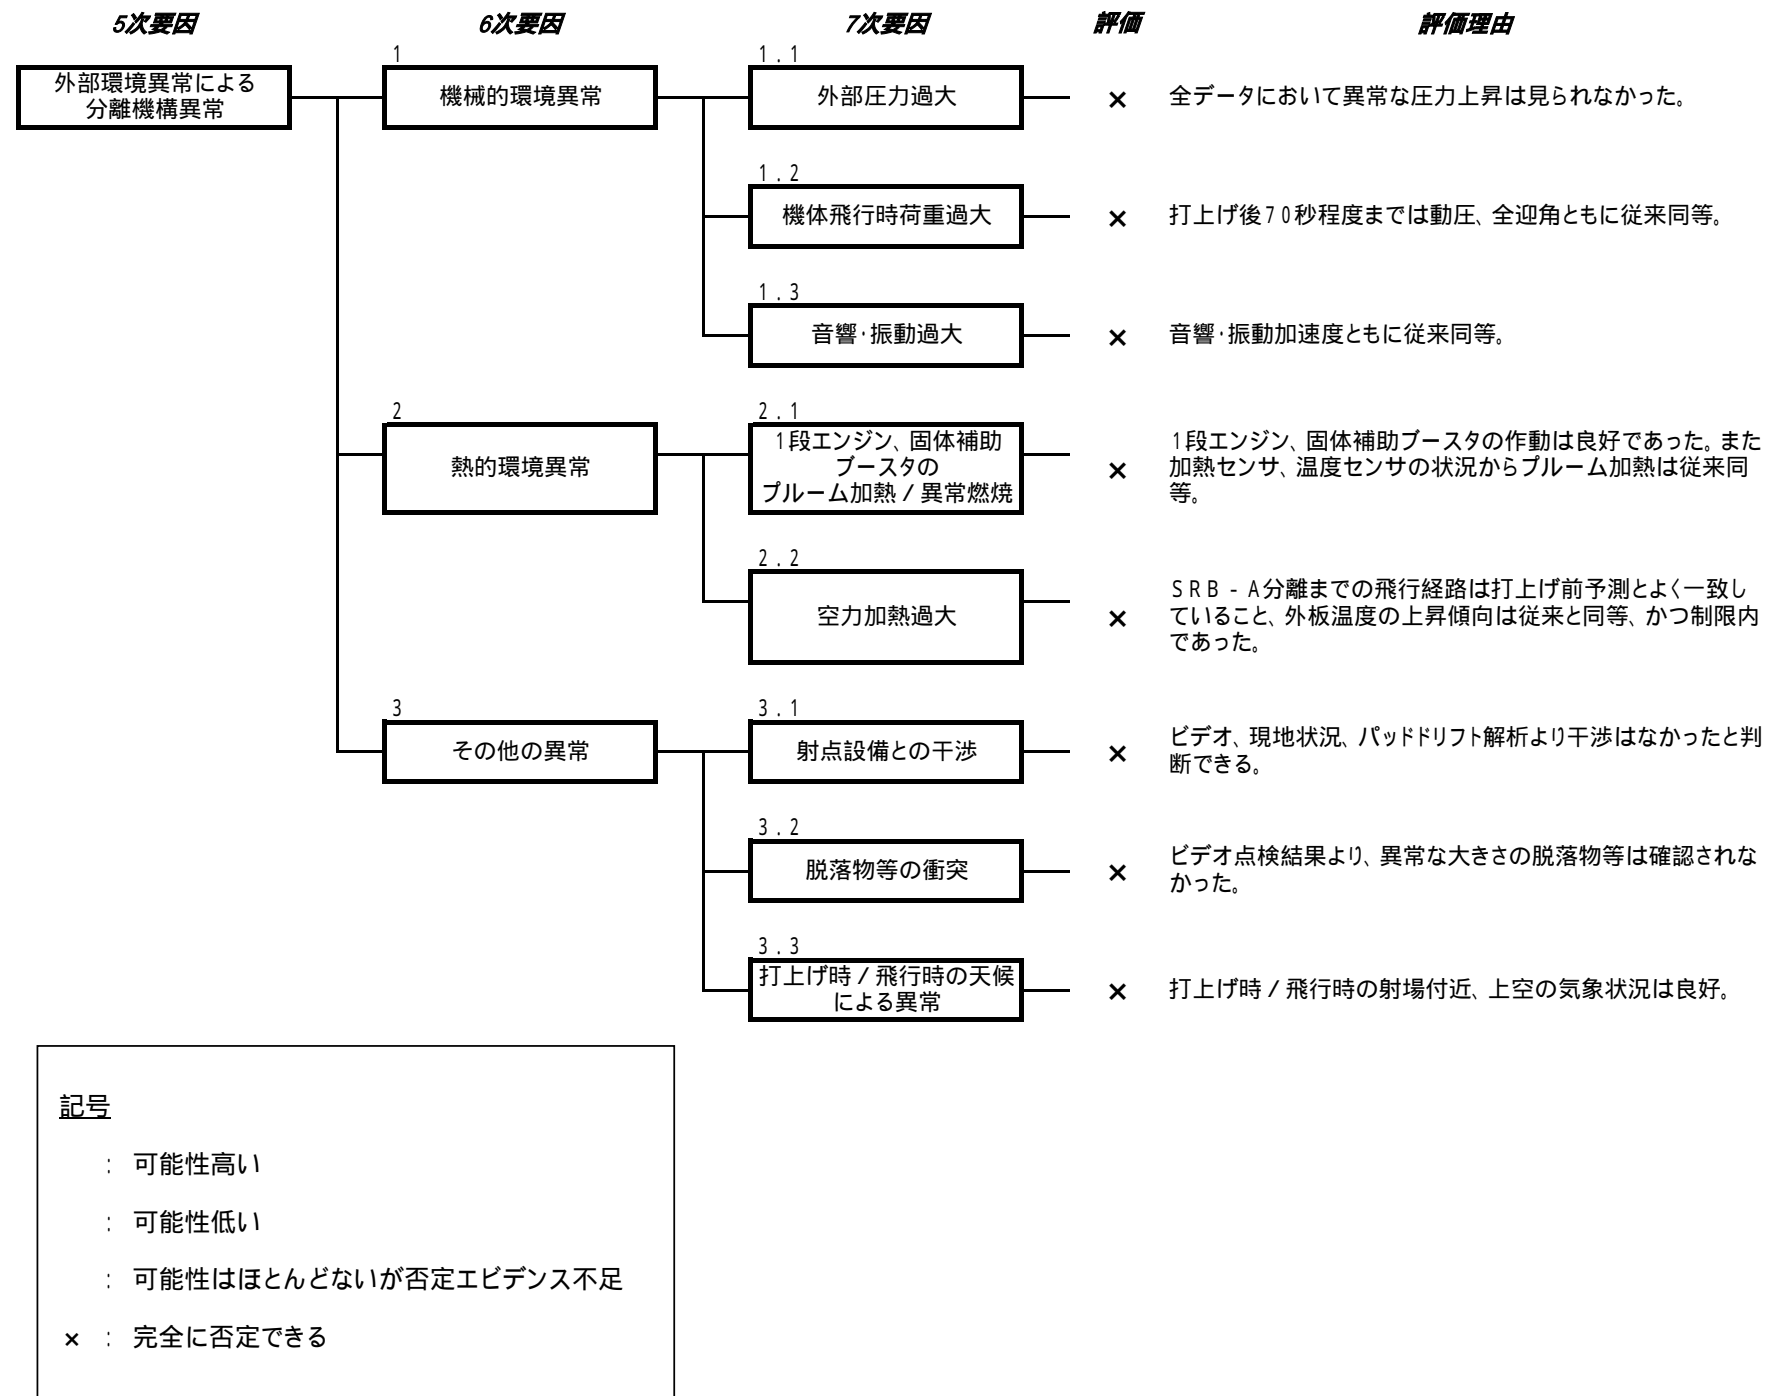
図4.1-1(2/2) SRB - A (R側) 分離不良に関する故障の木解析
【FTA - 2】 外部環境異常 FTA
37

飛行データを評価した結果、外部圧力、飛行時の荷重(飛行経路、姿勢等)および音響・振動加速度ともに従来号機と同等であり本要因が不具合の原因ではないと判断される。

飛行データを評価した結果、1段エンジン、固体補助ブースタの作動は良好であり、機体各部の加熱率センサ、温度センサデータからブルーム加熱が過大ではなかったと判断できる。また、SRB-A分離までの飛行経路は打ち上げ前の予測経路と良く一致していること、機体外板温度の上昇傾向が従来号機と同等であることから空力加熱が過大ではなかったと判断できる。以上から本要因が不具合の原因ではないと判断される。

ータから『射点設備との干渉』および『脱落物等の衝突』は確認されていない。
また、射場付近および上空の気象データを確認した結果、『打上げ時/飛行時の天候による異常』はなかったと判断できる。

以上から本要因が不具合の原因ではないと判断される。
