H - A ロケット 6 号機 打上げ失敗の
原因究明状況について（その 2）

平成 15 年 12 月 15 日
宇宙航空研究開発機構

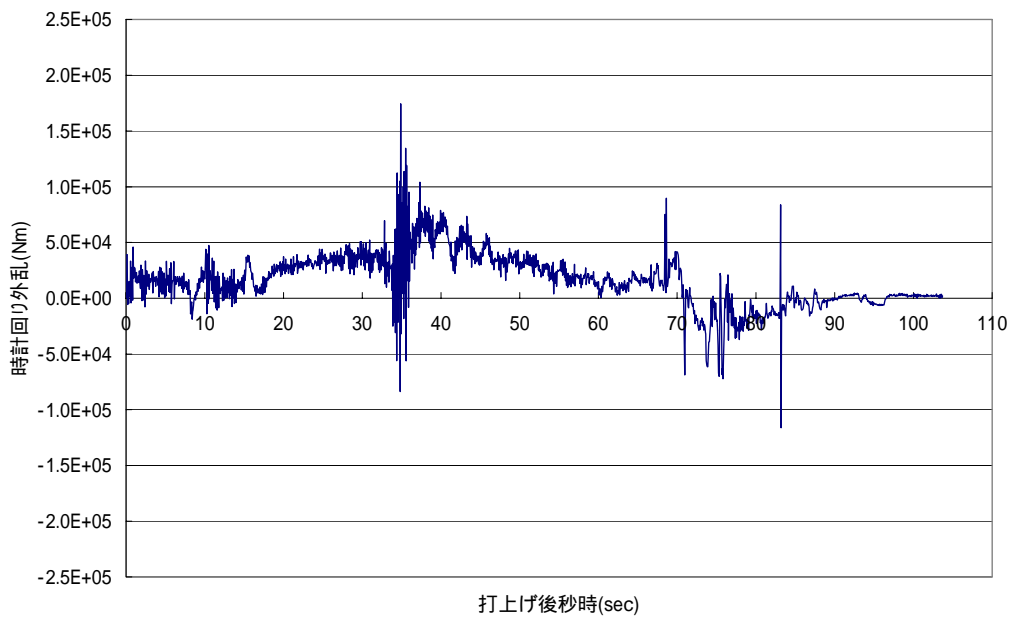
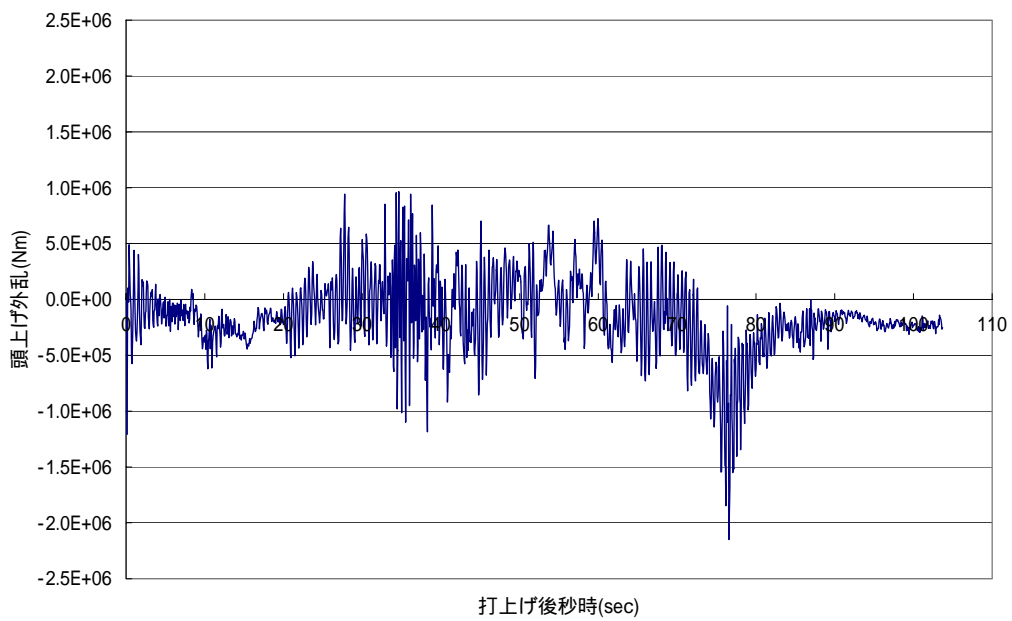
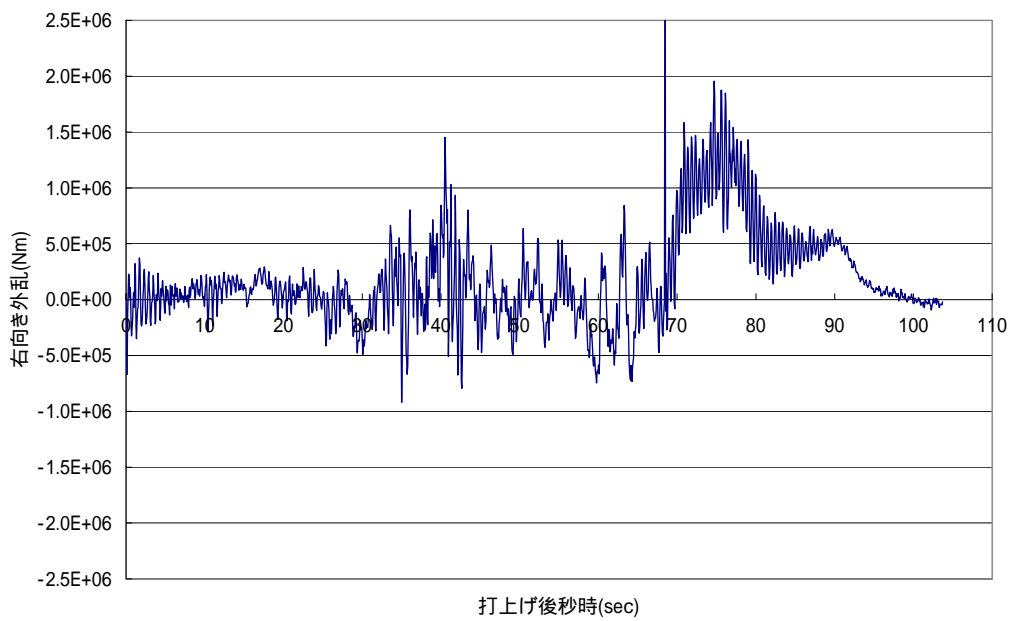
図1.1.3-1(1/4) 6号機の推定外乱

最初の異常事象であるSRB-A(R側)ノズル温度上昇発生(62秒)前後の姿勢制御系の応答について詳細に確認した結果、姿勢を乱そうとする若干の力が確認された。しかしながら同程度の力は打上げ後継続的に見られており、かつ、通常の横風により受ける力の強さと同程度のオーダーであることから、異常事象によるものであるかどうかの識別は困難である。

なお、図1.1.3-1に示すとおり過去の号機においても同程度の力が観測されている。

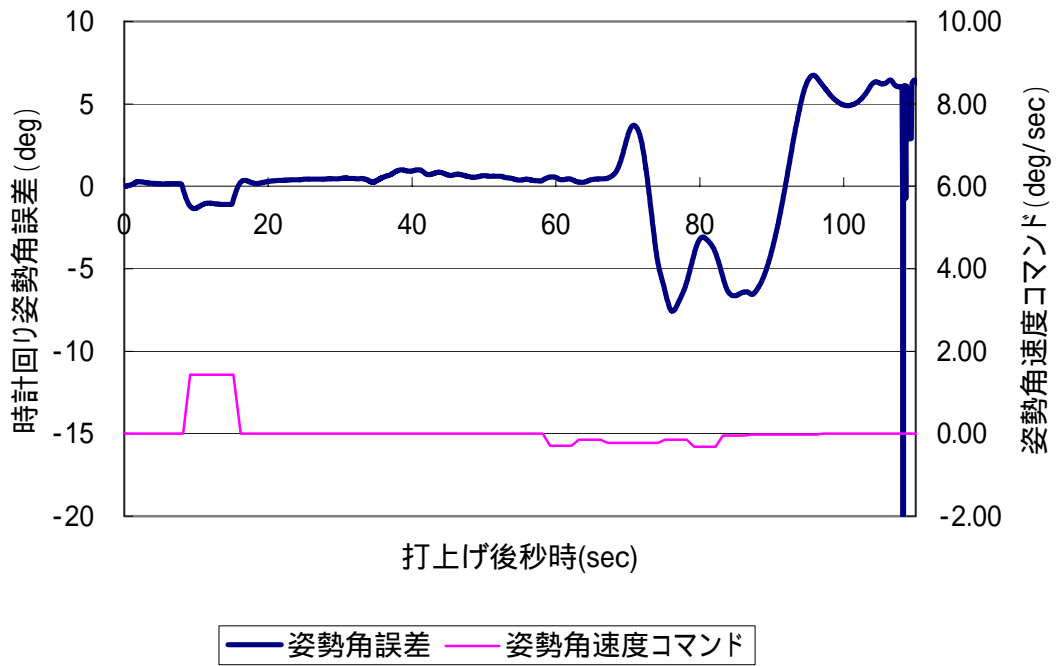
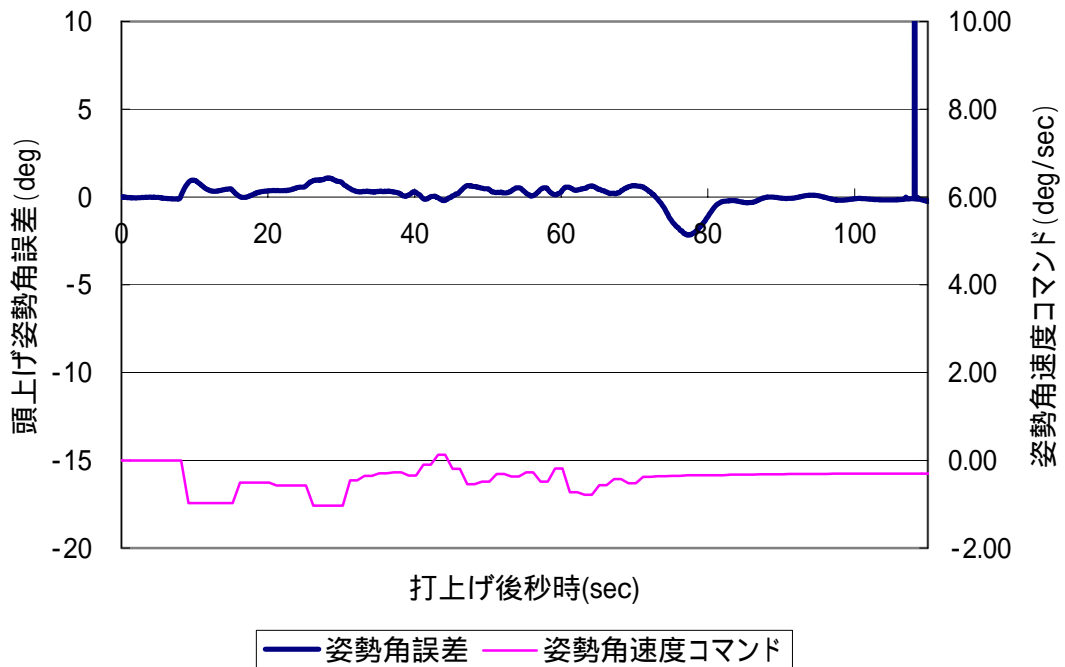
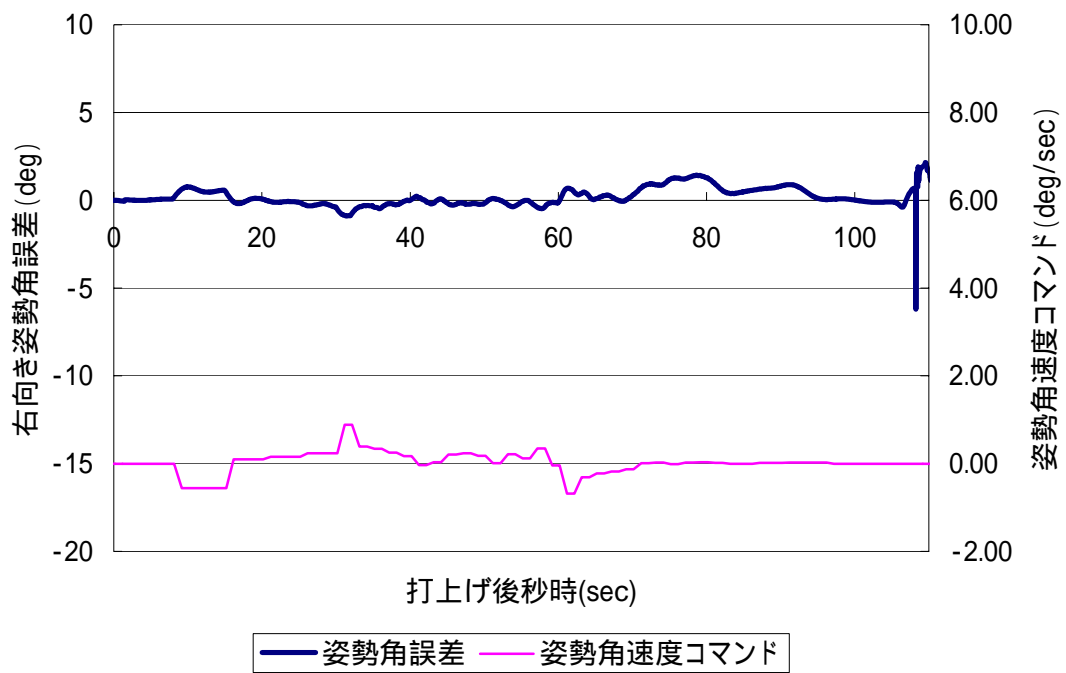
図1.1.3-2(1/3) 姿勢角誤差

約68秒から図1.1.3-2に示すとおり3軸(頭上げ・下げ、右向き・左向き、時計回り・反時計回り)とも異常な状態が見られ、その状態がSRB-A燃焼終了付近まで続いている。しかしながらこの期間の加速度はほぼ計画通りであることから、メインエンジン及び2本のSRB-Aが発生した推進力は正常であったと考えられる。

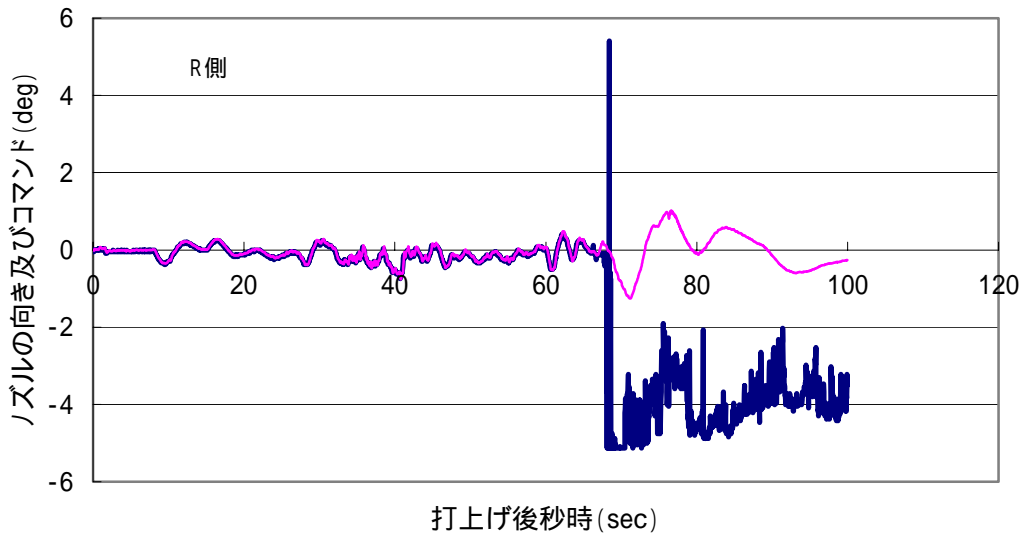
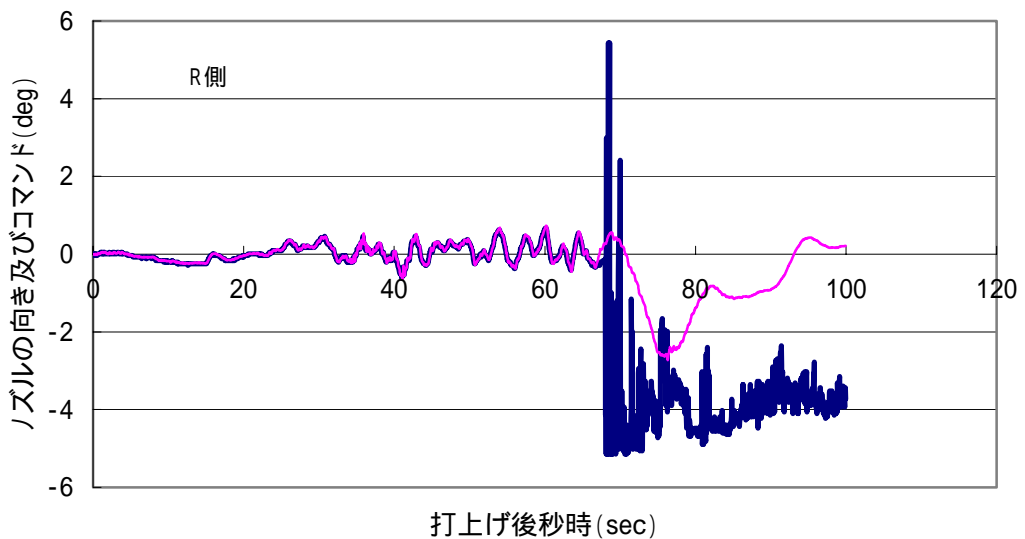
図1.1.3-3(1/2) SRB A(R側)のノズルの向き

図1.1.3-3に示すとおりSRB-A(R側)のノズルの向きは68秒以降異常な値を示し続けている。この値は実現象では考えられない程高速の動きをした後に下限値を示すことから、ノズルの向きを計測する信号に異常が発生したものと考えられる。このため、この後のSRB-A(R側)のノズルの向きは不明であるが、他の電気系統の信号が軒並み異常となっていることからノズルの向きの制御も全く出来ない状態となっていたと考えられる。

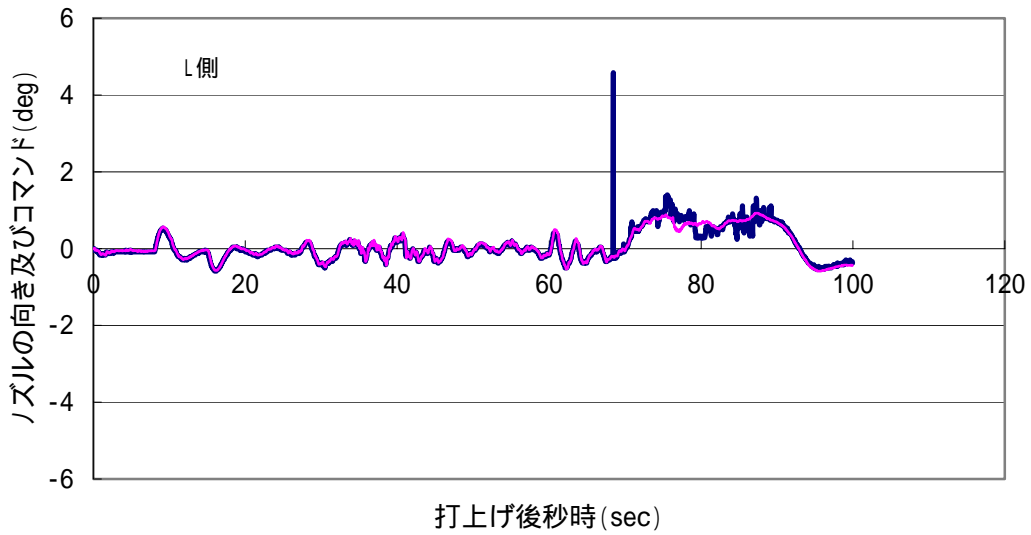
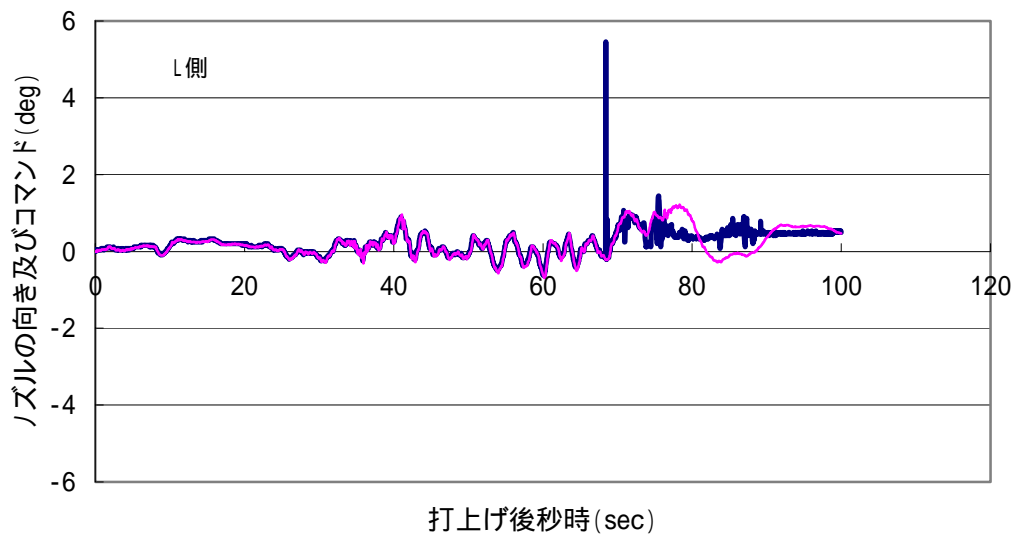
図1.1.3-4(1/2) SRB A(L側)のノズルの向き

SRB-A(L側)のノズルの向きについても図1.1.3-4に示すように異常な値を示している部分がある。ノズルの向きの制御を行う制御装置は1段コントロール電池から電力を供給しているが、SRB-A(R側)での異常事象の影響

で通常28V以上である電池電圧が約22Vまで低下しており、その影響で制御装置の保護回路が動作した事によるものと考えられる。ノズル制御装置の電源回路を図1.1.3-5に示す。

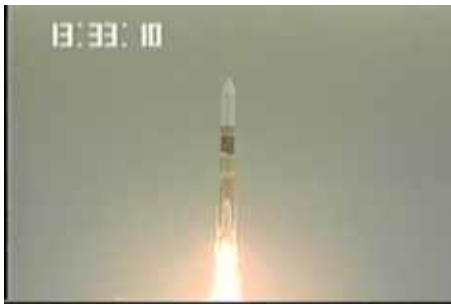
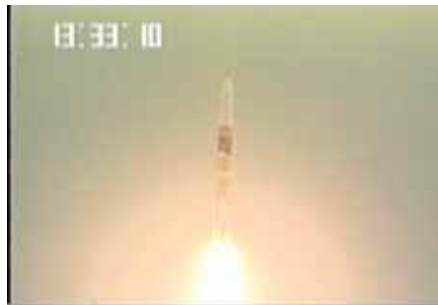
画像評価の結果、6号機の機体には異常がない事を確認した。

- (1) X + 10秒で、SSB#1の着火による発光が観察できる。
- (2) X + 約23秒で機体が雲に突入し、その際、SRB - A等のプルームの雲へ映り込みによる非定常な発光現象が観察できる。

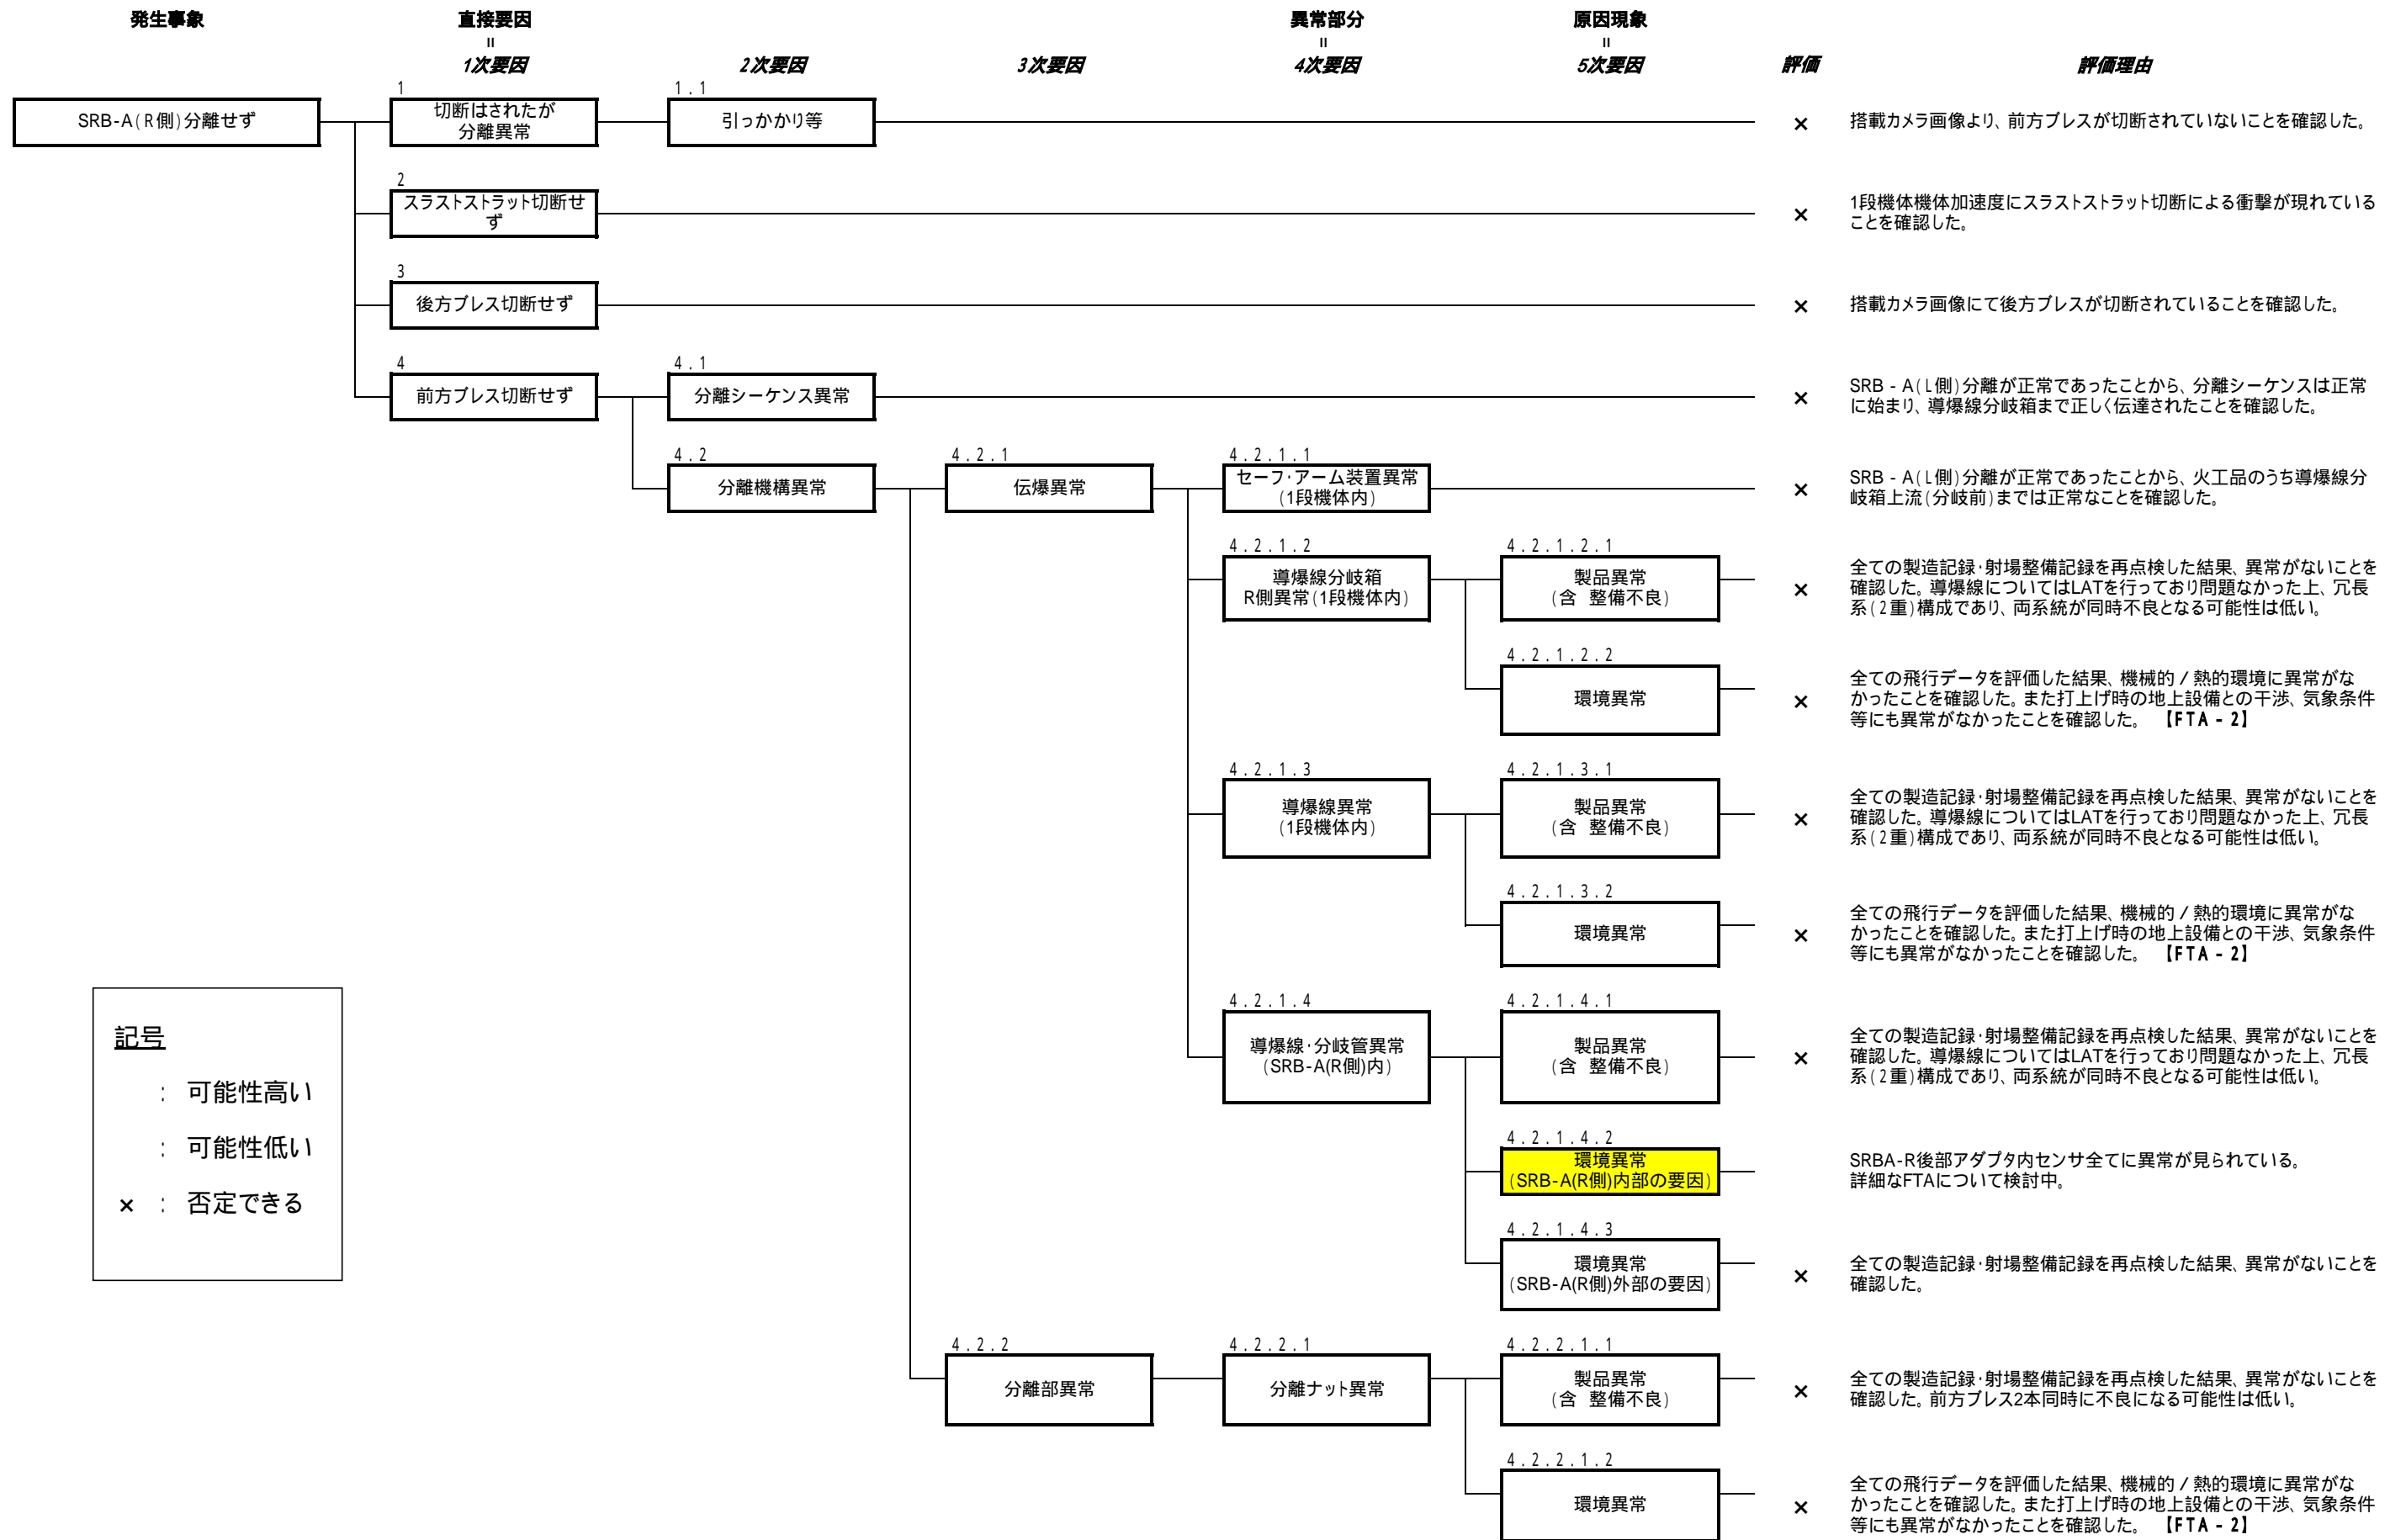
図3.1-1(1/3) SRB-A(R側)分離不良に関する故障の木解析
【FTA-1】 全体FTA

SRB-Aが分離しなかった1次要因である『前方プレス切断せず』が発生した要因について現在の検討状況を以下に示す。

前方/後方プレス分離信号は、L側、R側ともに共通の信号であり、L側が計画通りに分離していることから、本要因が不具合の原因ではないと判断される。

前項の検討結果より、SRB-A(R側)前方プレスが切断されなかった要因として、『ノズルからの燃焼ガスの漏れ』が原因である可能性が高いと判断される。今後、引き続き、詳細な故障の木解析を実施する。

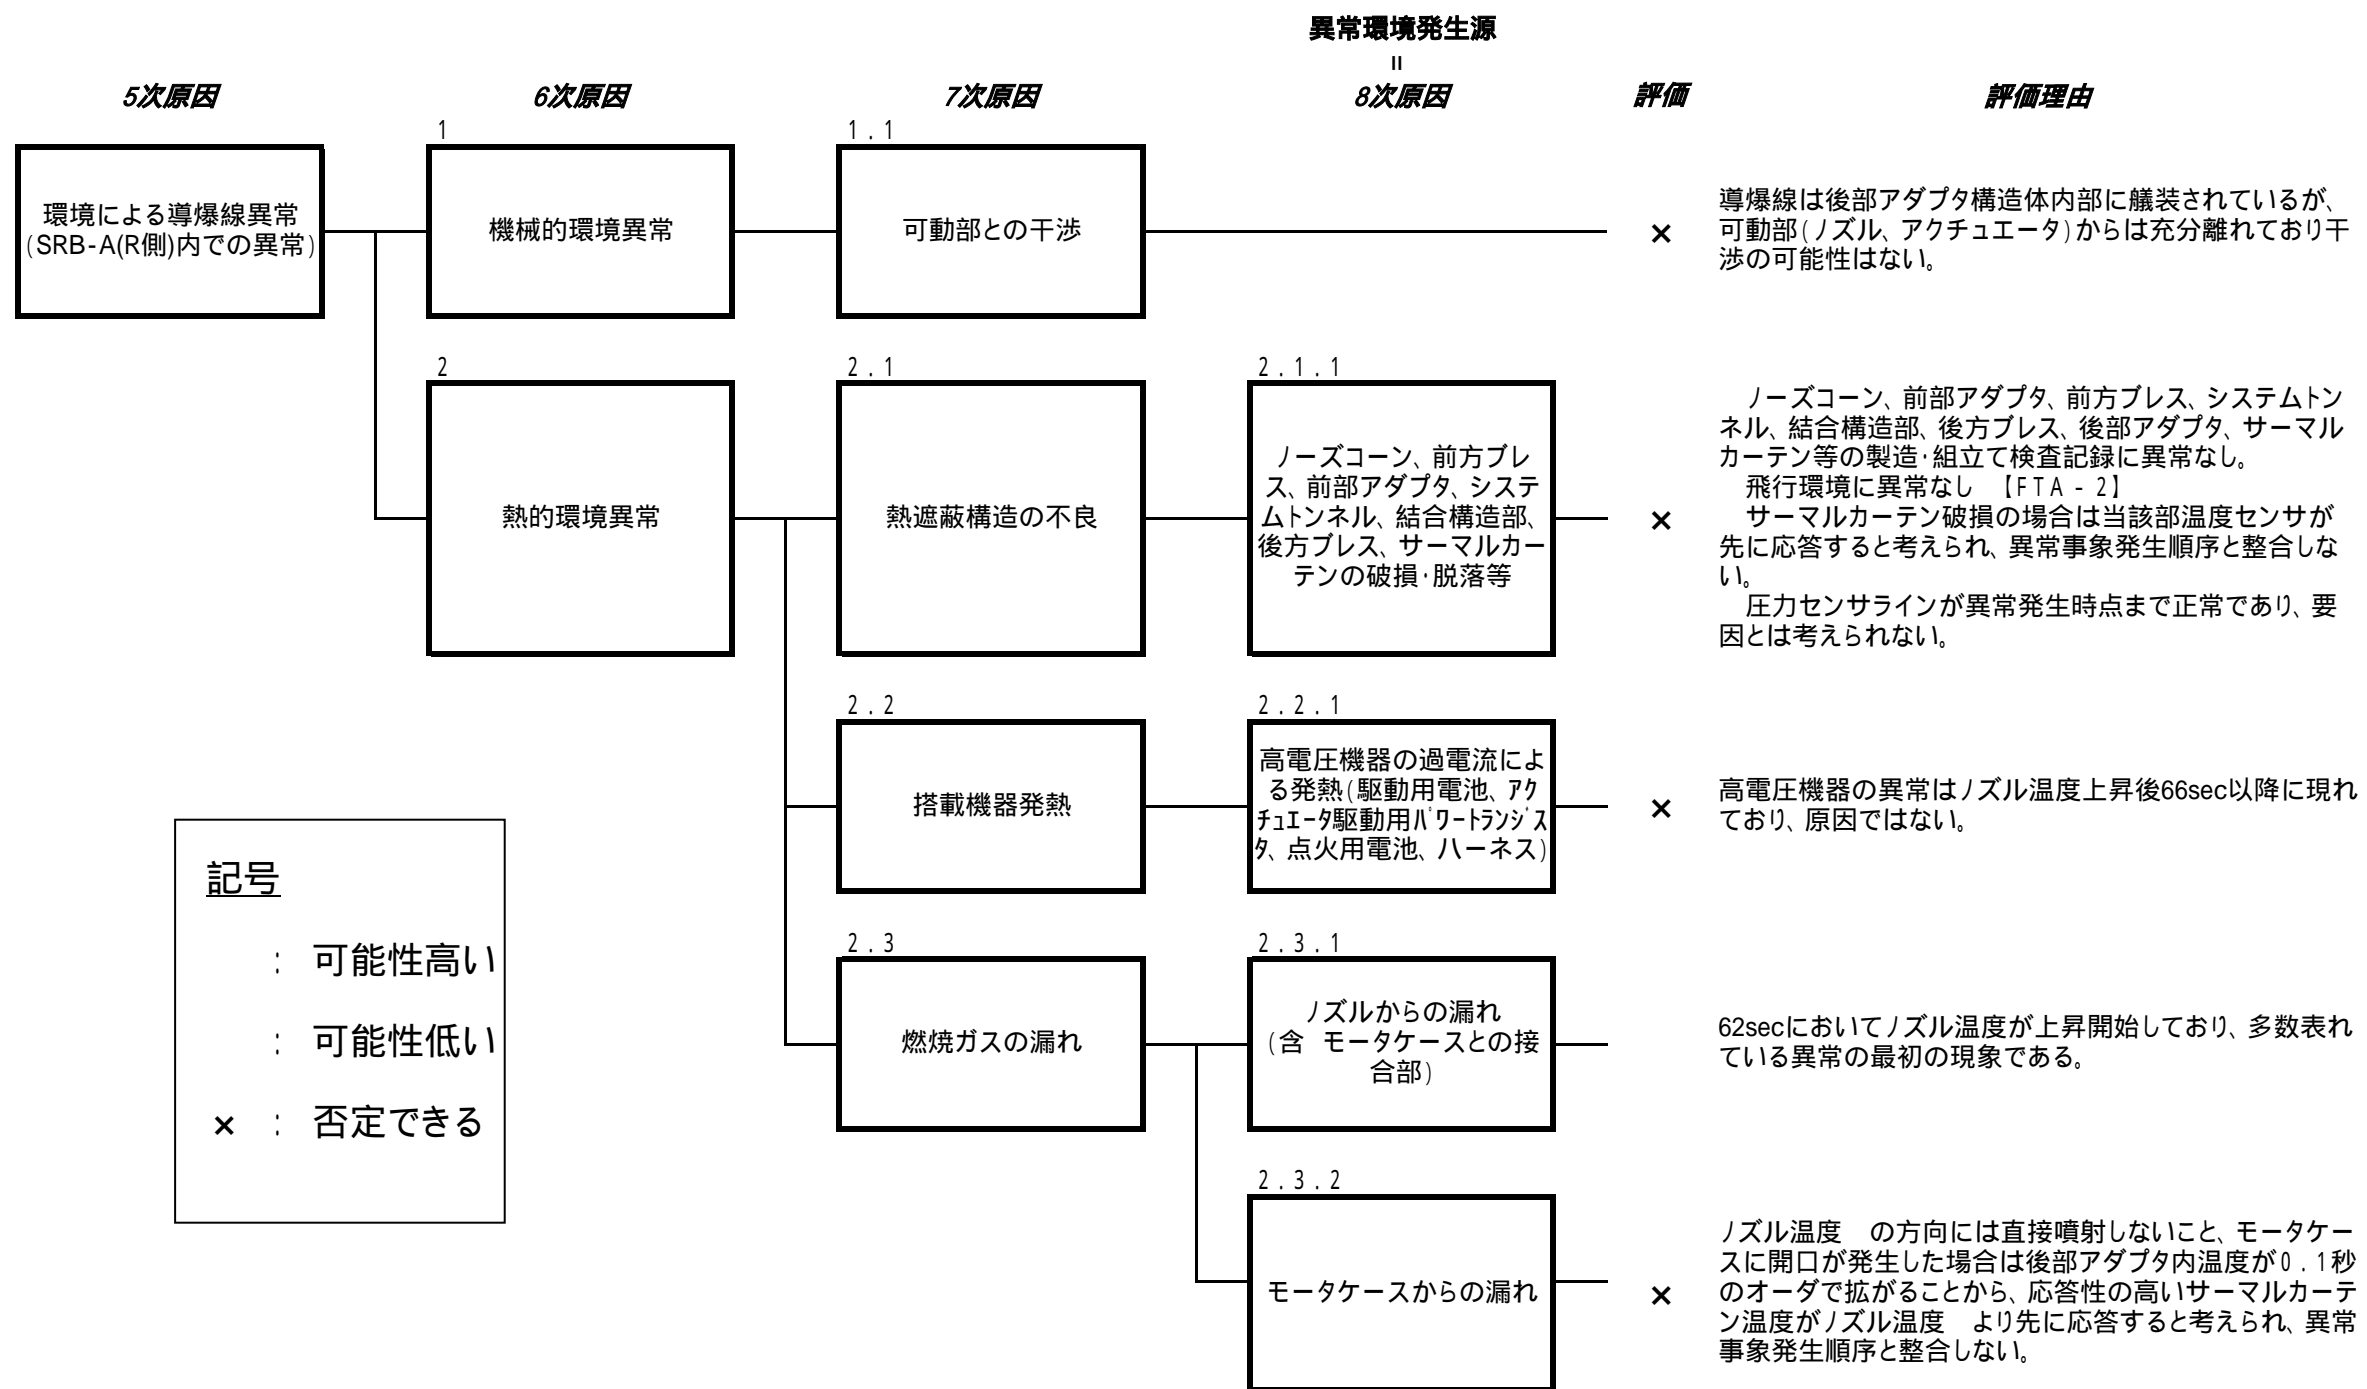
図3.1-1(3/3) SRB-A(R側)分離不良に関する故障の木解析
【FTA-3】 環境による導爆線異常(SRB-A(R側)内部での異常)

SRB - A(R側)の前方プレスが切断しなかった要因の一つである、『SRB - A(R側)内部の要因』により火工品(導爆線)が異常となる事象について、『熱的環境異常』と『機械的環境異常』に分類し、さらにその発生部位毎に分けて検討した。

ノズルから燃焼ガスが漏れた場合、異常事象の発生順序通りに異常が進展する可能性が考えられ、現在、異常事象の発生部位、メカニズムについて検討中である。

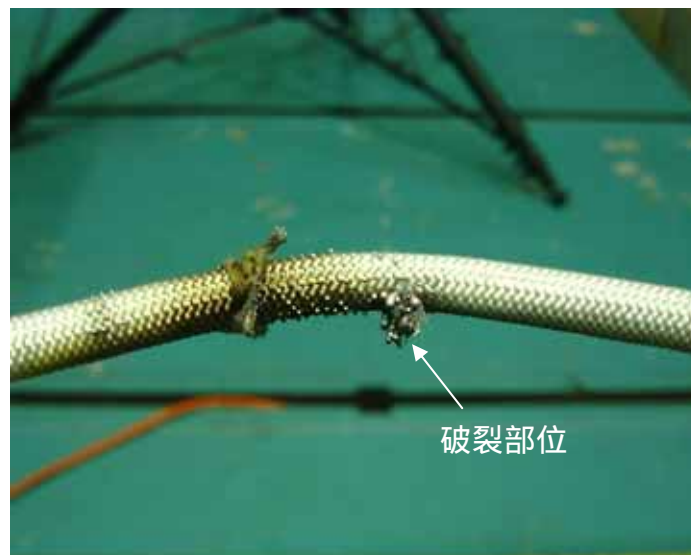
図4.1-1 導爆線加熱部(270 加熱時の導爆線破裂状況)

導爆線内部温度	挙動
1	常温～約200	加熱による爆轟は起こらない。 導爆線は正常に機能する。
2	約200～約270	加熱による爆轟は起こらないが、 導爆線は爆薬が分解反応を起こすことにより機能喪失し、伝爆不能となる。
3	約270以上	加熱による爆轟は起こらないが、 270付近で内部の爆薬の分解ガスにより導爆線が破裂し、機能喪失する。(図4.1-1)

以上より、内部の爆薬が約200を超えると、爆薬が分解反応を起こすことにより機能を喪失し、起爆されても爆轟を伝達できなくなる。

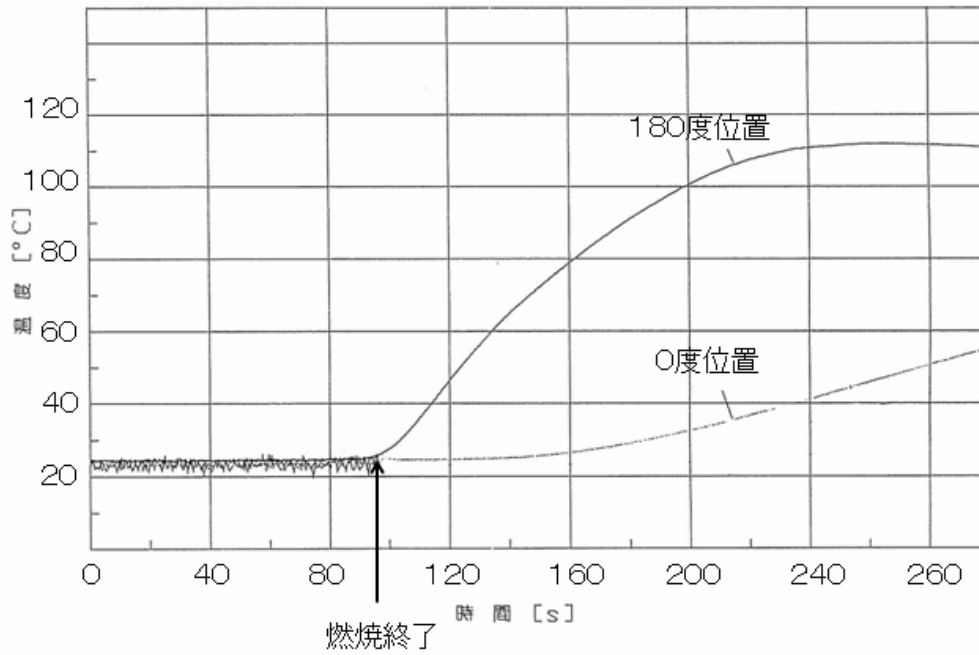
図4.2 - 1 ノズル温度時間履歴

燃焼中の温度上昇は10 未満(EM時)であった。その後の設計変更で温度上昇は無くなった。例として図4.2-1にQM時の温度データを示す。これら2点は互いに反対位相(0度、180度)の温度を計測している。燃焼終了後110 程度にまで上昇している箇所は本試験後に判明したエロージョンによる影響と考えられるが、それでも燃焼中は温度上昇は認められない。
