H - Aロケット6号機 打上げ失敗の  
原因究明状況について（その4）

平成16年1月9日  
宇宙航空研究開発機構

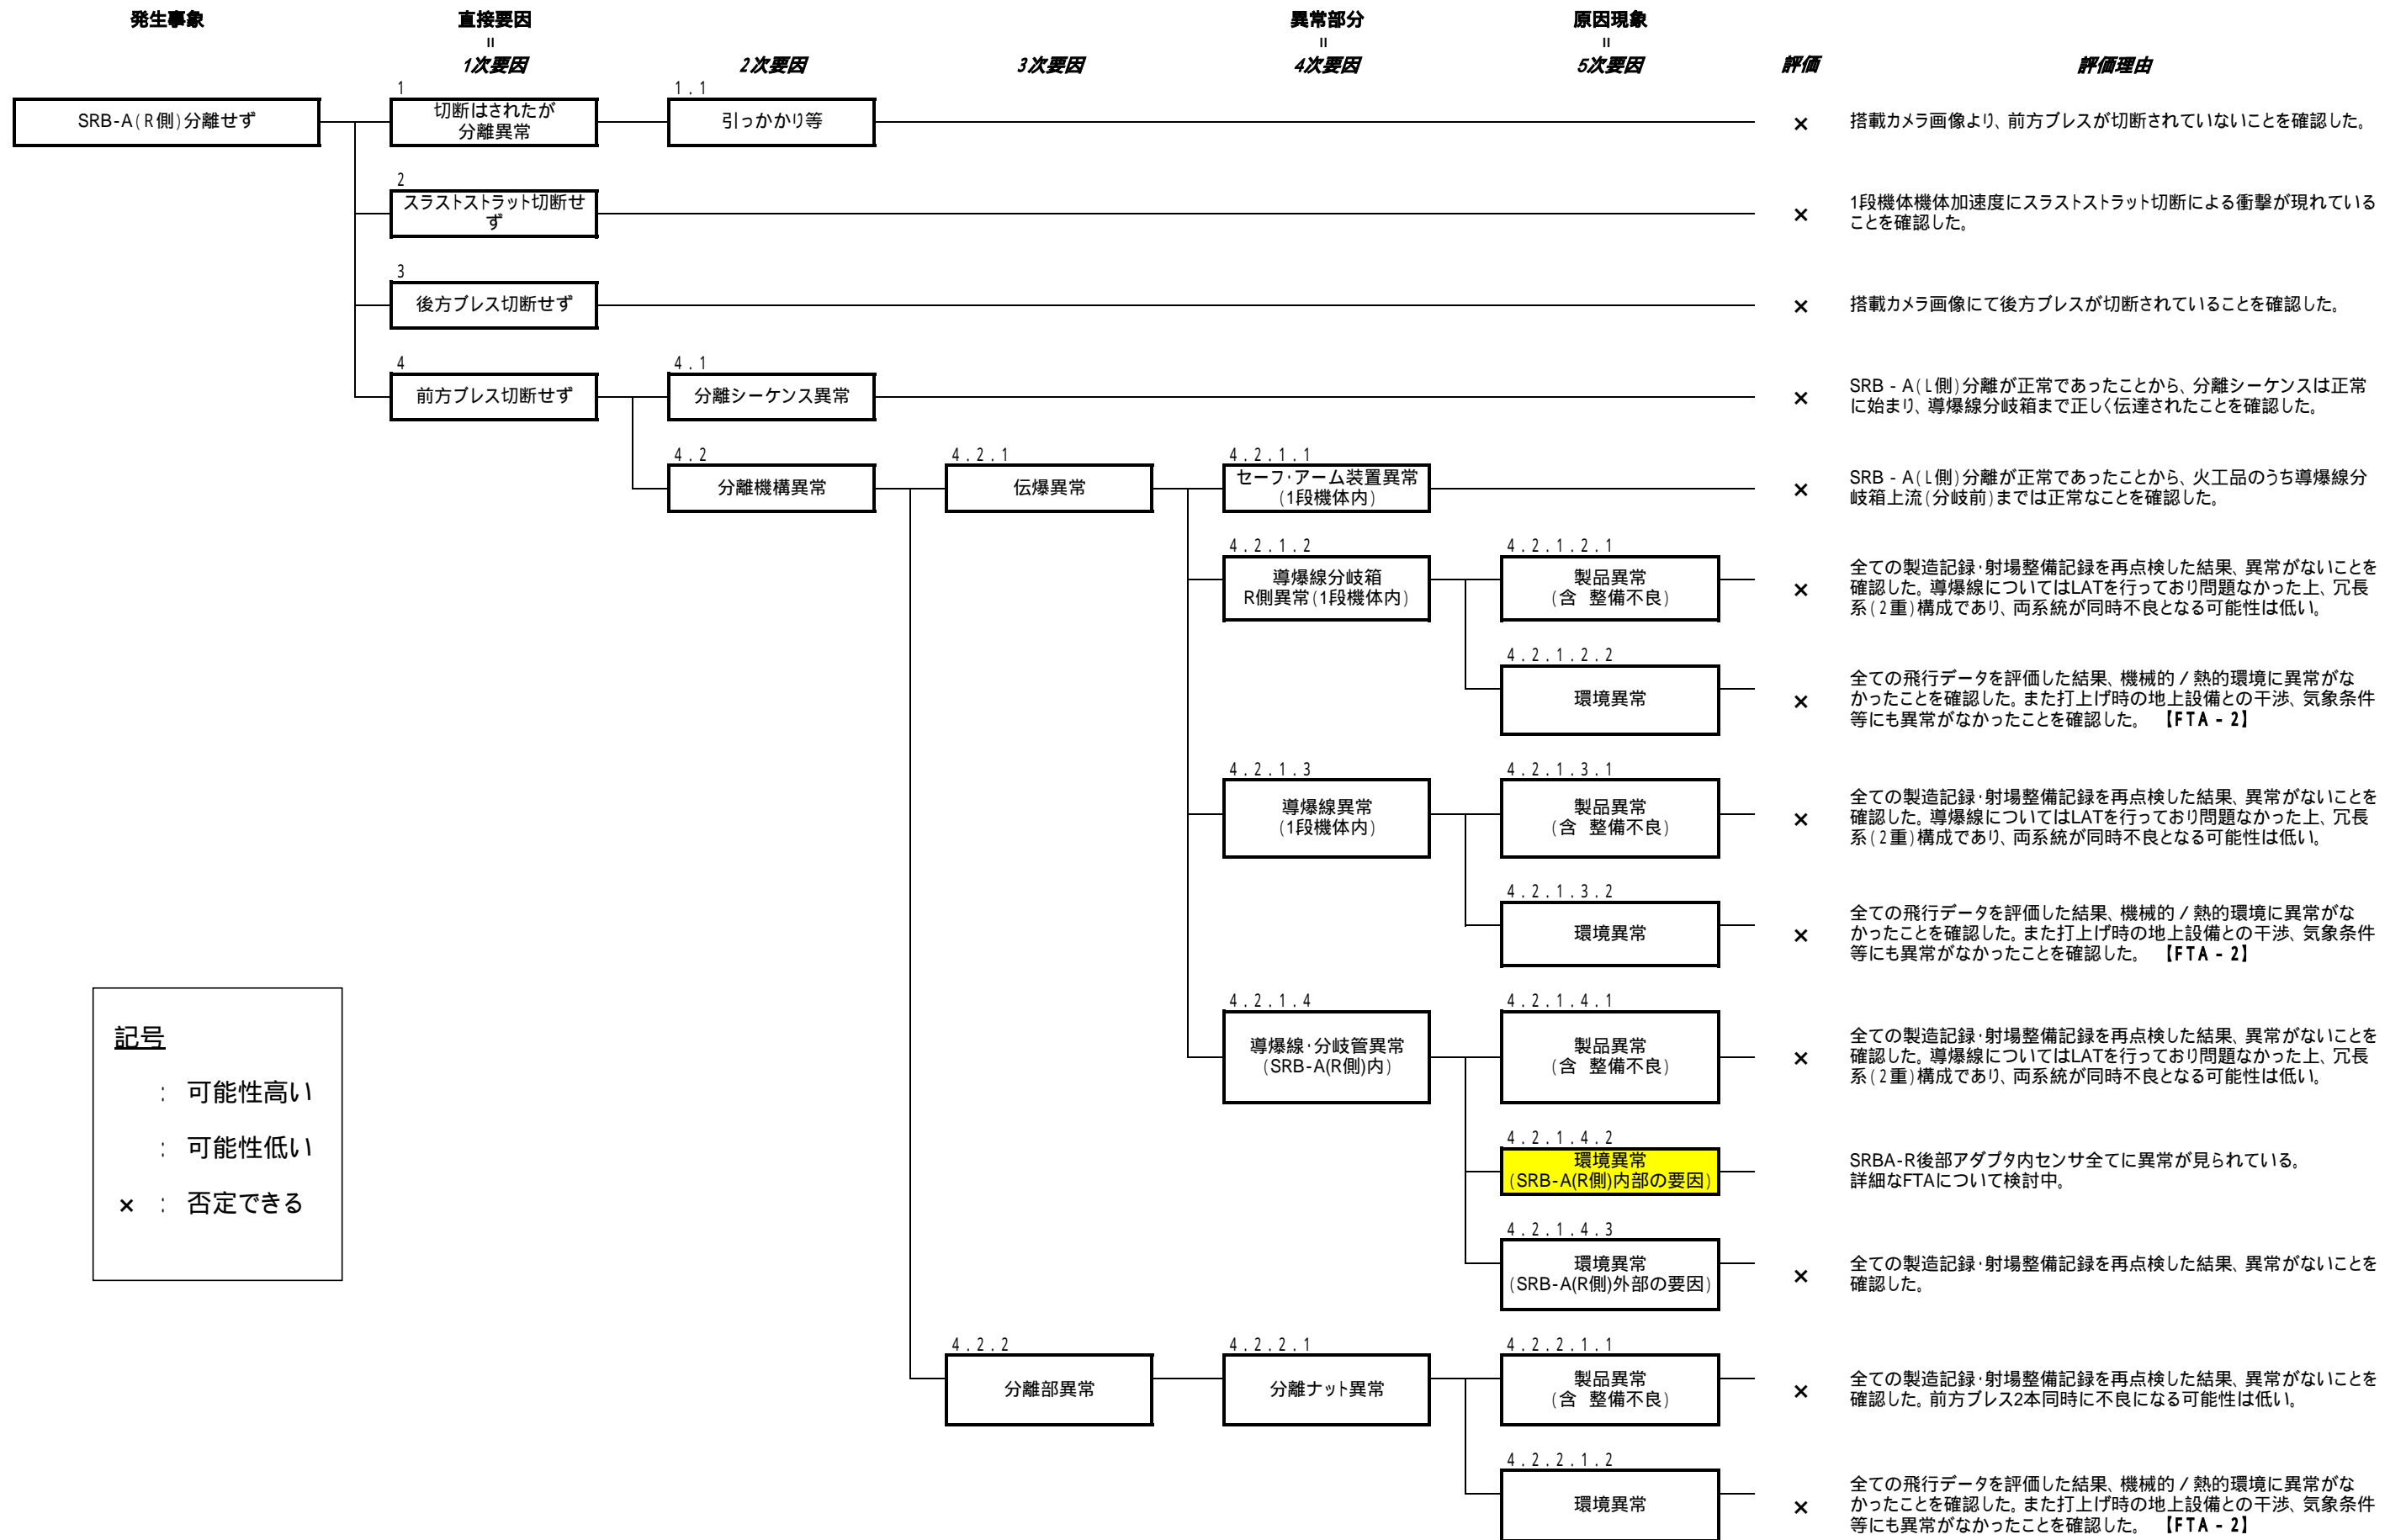
図1.1-1(1/4) SRB-A(R側)分離不良に関する故障の木解析  
【FTA-1】 全体FTA

前方/後方プレス分離信号は、L側、R側ともに共通の信号であり、L側が計画通りに分離していることから、本要因が不具合の原因ではないと判断される。

飛行データを評価した結果、外部圧力、飛行時の荷重(飛行経路、姿勢等)および音響・振動加速度とともに従来号機と同等であり本要因が不具合の原因ではないと判断される。

飛行データを評価した結果、1段エンジン、固体補助ブースタの作動は良好であり、機体各部の加熱率センサ、温度センサデータからプルーム加熱が過大ではなかったと判断できる。また、SRB-A分離までの飛行経路は打ち上げ前の予測経路と良く一致していること、機体外板温度の上昇傾向が従来号機と同等であることから空力加熱が過大ではなかったと判断できる。以上から本要因が不具合の原因ではないと判断される。

従って、本要因が不具合の原因となる可能性はないと判断される。

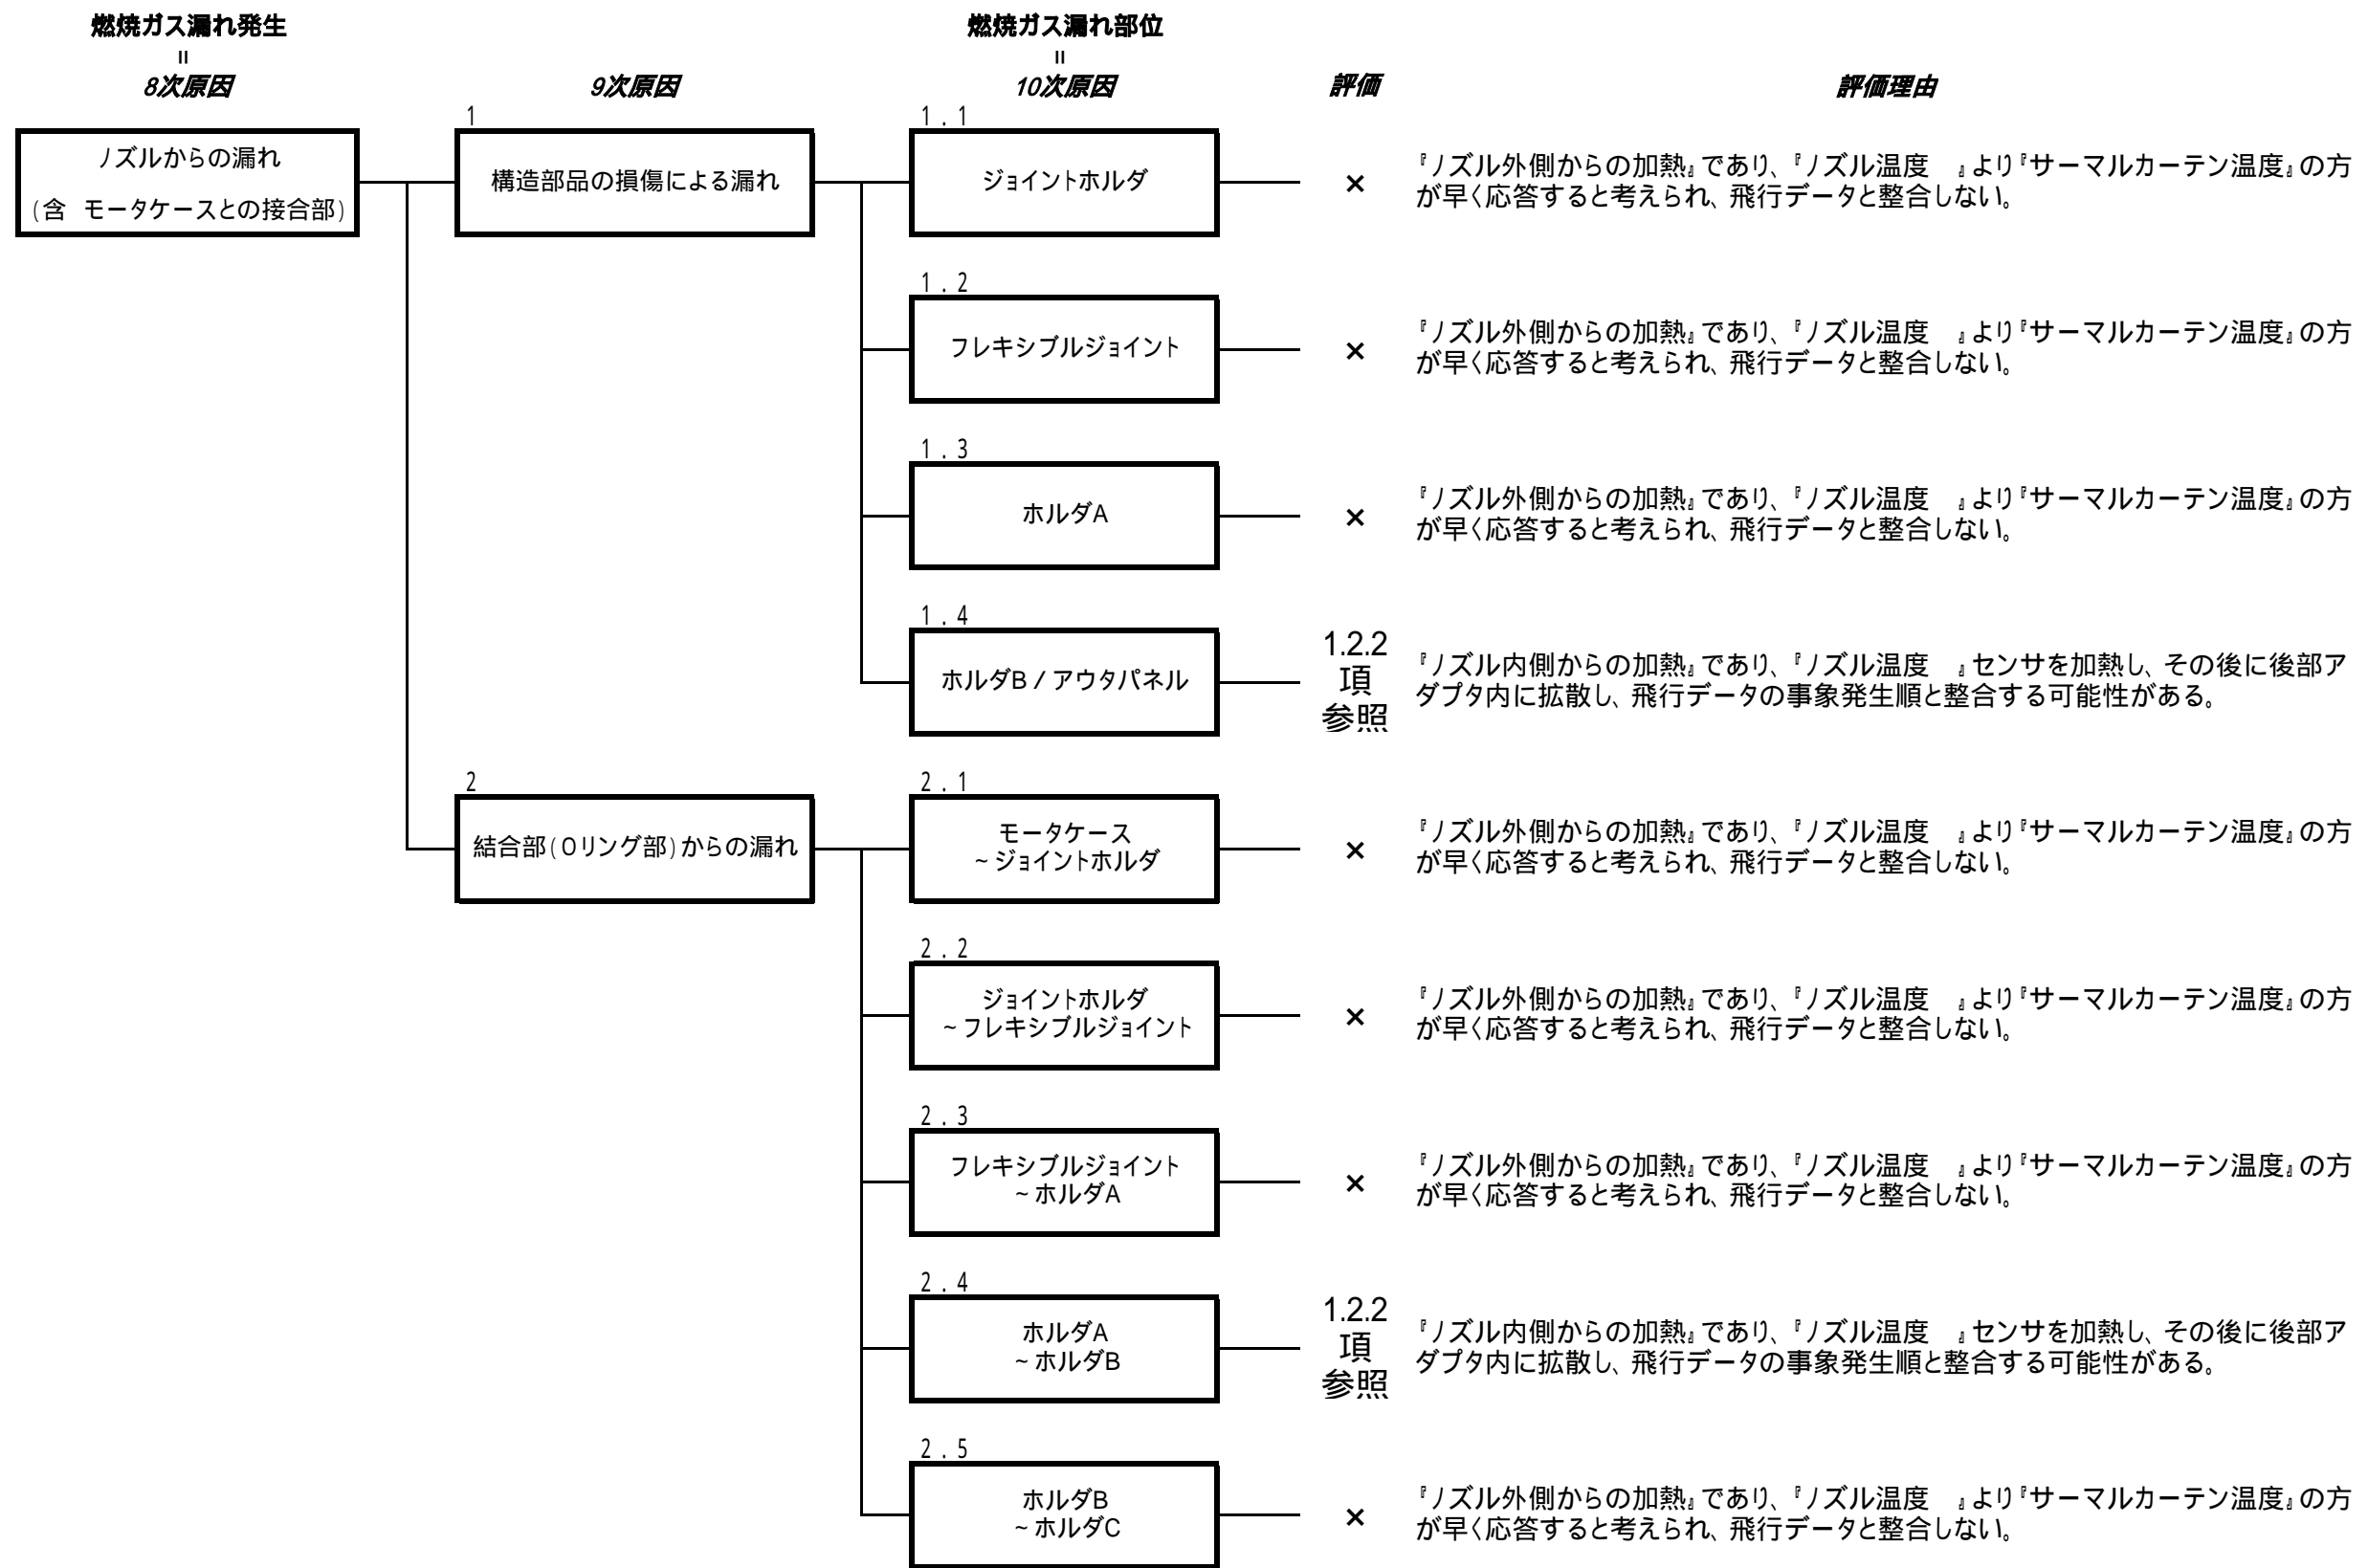
図1.1 - 1(4 / 4) SRB - A(R側)分離不良に関する故障の木解析  
【FTA - 4】ノズルからの漏れ

ノズルから燃焼ガスが漏れた場合、異常事象の発生順序通りに異常が進展する可能性が考えられる。(図1.1-3参照)

『ノズルからの漏れ』の要因としては『構造部品からの漏れ』と『結合部(0リング部)からの漏れ』に分類し、さらにその要因となりうる部位毎に整理した。

『ノズル温度』センサはシリコンゴムで覆われていることなどにより、ノズル外側からの加熱により温度応答に0.8秒の遅れを生じるため、燃焼ガス漏れの開始時刻は61.4秒(62.2秒-0.8秒)と推定される。

それぞれの温度上昇開始時刻から推定される燃焼ガス漏れ開始時刻には1.0秒(62.4秒 - 61.4秒)の時間差があり、整合しない。

従って、『ノズル外側からの加熱』については可能性はないと判断する。

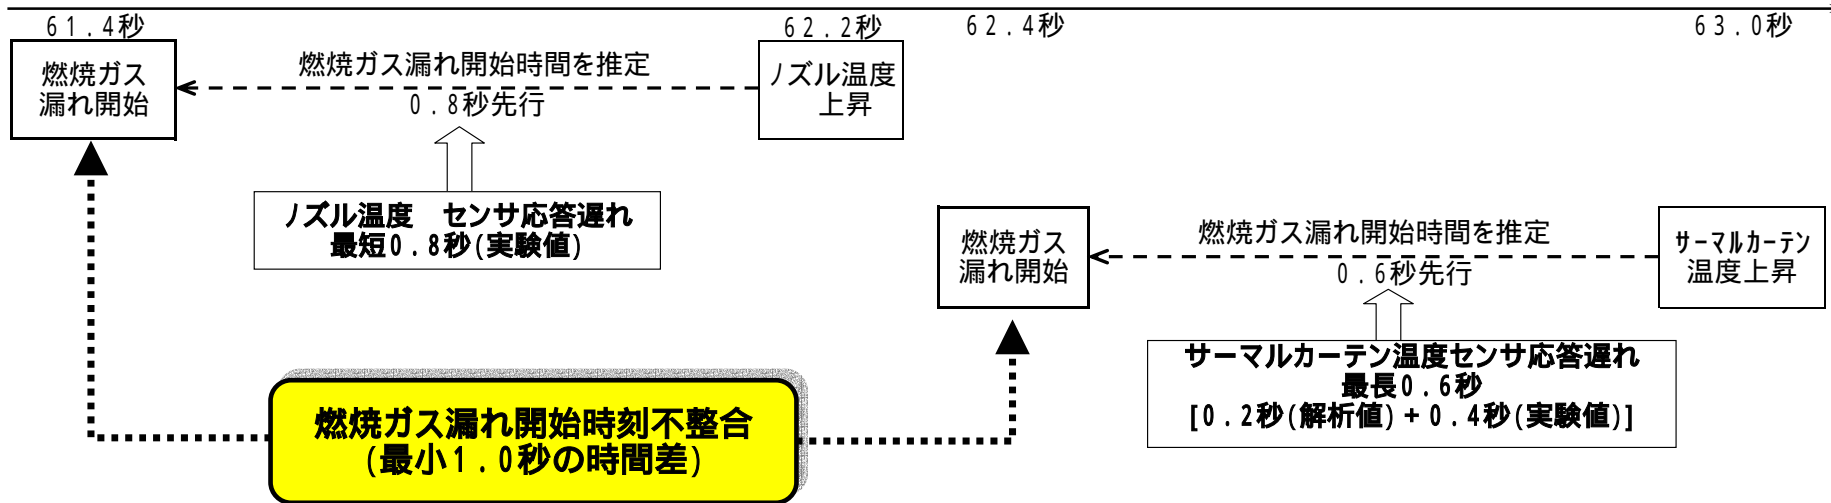
図1.1-6 『ノズル外側からの加熱』により漏れた場合の時系列

『サーマルカーテン温度』センサは、ガス拡散により加熱され、温度上昇を

示すまで0.6秒の遅れを生じるため、燃焼ガス漏れの開始時刻は、62.4秒(63.0秒 - 0.6秒)と推定される。

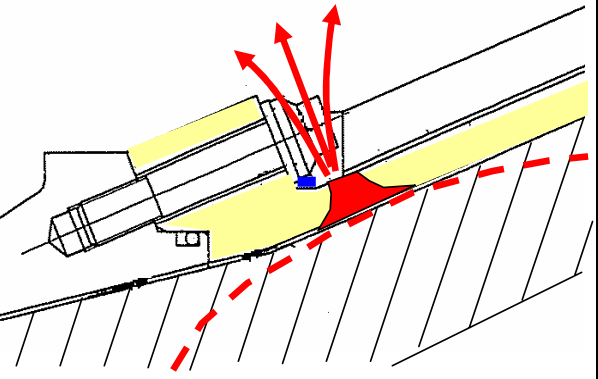
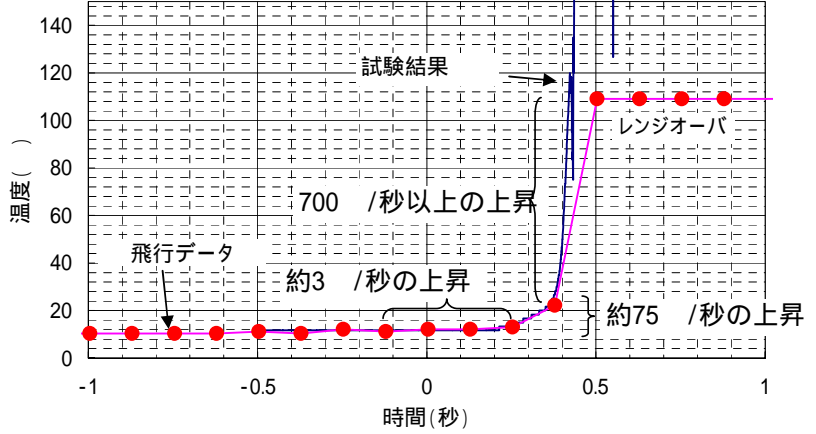
上記試験結果から、ホルダBが溶融、破孔し、ノズル温度 が飛行データに類似した温度上昇挙動を示していることから、この想定事象が飛行時に発生した可能性があると考えられる。

<p data-bbox="557 688 937 718">ノズル温度 直近の破孔・漏れ</p>		<p data-bbox="1175 422 1715 548">本事象を模擬した小型固体モータ加熱試験(その2/その3ケース1)の結果、ホルダBが溶融、破孔しノズル温度の飛行データに類似した温度上昇データを取得した。</p>	<p data-bbox="1754 247 1911 277">【C - 1 模擬】</p> <p data-bbox="1991 281 2347 310">小型固体モータ加熱試験(その2)</p>

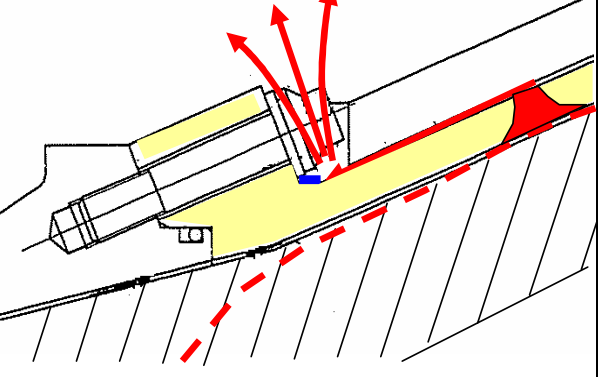
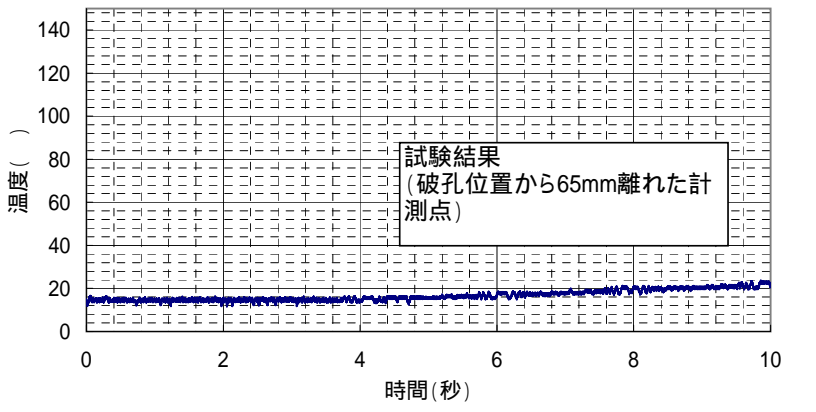
以下の理由から、飛行時のノズル温度 の上昇挙動と整合しないため、この想定事象が飛行時に発生した可能性はないと考えられる。

- ・ (a) の試験結果から、過熱箇所から65mm離れた位置での温度上昇は微小である。
- ・ (b) の解析結果から、ノズル温度 から約40mm以上離れた箇所で

ホルダBが過熱されても、飛行データに整合する温度上昇挙動を示さない。

<p data-bbox="477 1234 1020 1264">ノズル温度 から離れた箇所での破孔・漏れ</p>	<p data-bbox="1080 1016 1110 1045">×</p>	<p data-bbox="1175 842 1715 1052">本事象を模擬した小型固体モータ加熱試験(その4)の結果、アウトパネルは破孔せず、接着層からの漏れも発生しなかった。また破孔部から離れた位置での温度上昇率は微小であり、ノズル温度の飛行データで見られた急峻な温度上昇を再現しなかった。</p> <p data-bbox="1175 1062 1715 1220">ホルダB熱伝導解析の結果、ノズル温度から約40mm以上離れた位置でホルダBが加熱されても、飛行データにおける初期の温度上昇挙動を示さない。 <b>以上より、本事象は否定できる。</b></p>	<p data-bbox="1754 793 1911 823">【C - 2 模擬】</p> <p data-bbox="1961 848 2318 877">小型固体モータ加熱試験(その4)</p>

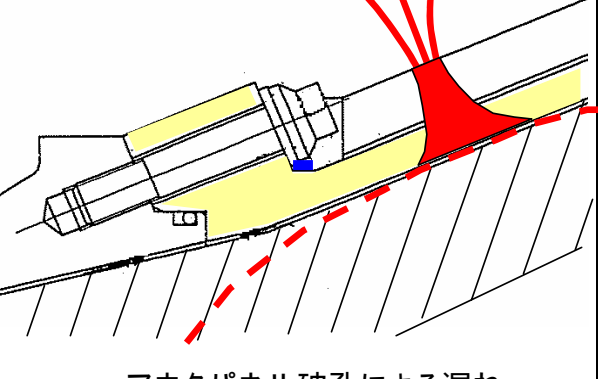
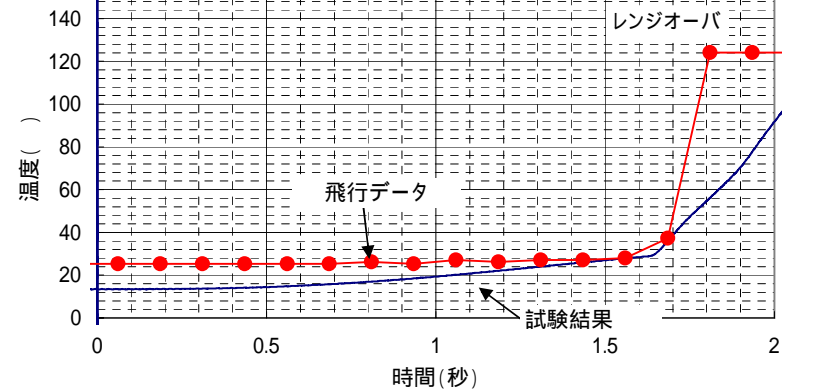
以下の理由から、飛行データと整合しないため、この想定事象が飛行時に発生した可能性はないと考えられる。

- ・ (a)の試験の結果、小型固体モータの約2秒間の燃焼ガス噴射に対し、アウタパネルの破孔は発生しなかった。従って、仮に過熱箇所がノズル温度近傍であり、飛行データ相当の温度上昇挙動を示したとしても、ノズル温度の温度上昇開始からサーマルカーテン温度上昇までの期間(約0.8秒)はアウタパネルの破孔及び燃焼ガスの噴出は発生しないため、本事象の可能性はないと考えられる。
- ・ (b)の試験の結果、仮にアウタパネルが破孔した場合、ノズル温度は直接燃焼ガスが当たらない為、初期の温度上昇率が高く、その後の温度上昇率は緩やかとなり、飛行データと整合しない。

<p data-bbox="557 1780 937 1810">アウトパネル破孔による漏れ</p>	<p data-bbox="1080 1562 1110 1591">×</p>	<p data-bbox="1175 1388 1715 1556">【C - 2】の試験結果で約2秒間でアウトパネルが破孔しなかったことから、飛行データにおけるノズル温度の温度上昇とサーマルカーテン温度上昇の時間差に整合しない。</p> <p data-bbox="1175 1566 1715 1745">仮に破孔したとしても、小型固体モータ加熱試験(その3ケース2)の結果、アウトパネル破孔時のホルダB熱伝導によるノズル温度相当部の初期の温度上昇挙動は飛行データを再現しなかった。 <b>以上より、本事象は否定できる。</b></p>	<p data-bbox="1754 1339 1911 1369">【C - 3 模擬】</p> <p data-bbox="1932 1394 2377 1423">小型固体モータ加熱試験(その3ケース2)</p>

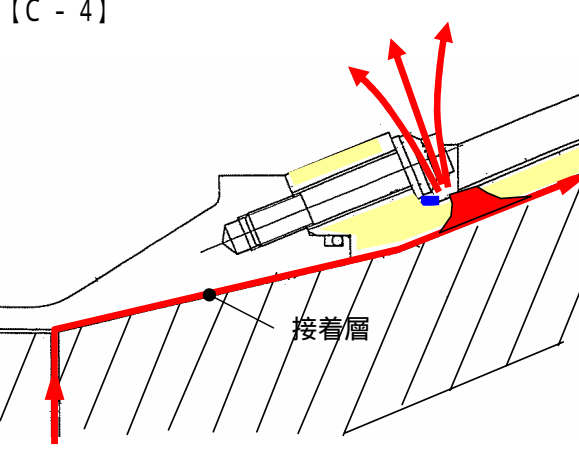
以下の理由から、飛行時のノズル温度の上昇挙動と整合しないため、この想定事象が飛行時に発生した可能性はないと考えられる。

- ・ (a)の試験結果から、ノズル温度の温度上昇は緩やかであり飛行データと整合しない。
- ・ (b)の解析結果から、燃焼ガスの流入経路上流のホルダAの方が早く温度上昇し融点に達し破孔する為、ノズル温度よりサーマルカーテン温度の上昇が早くなり飛行データと整合しない。

<p>接着層への燃焼ガス流入</p>	<p>×</p>	<p>本事象を模擬した小型固体モータ加熱試験(その5)の結果、ノズル温度 相当部の温度上昇率は小さく、飛行データを再現しなかった。                  接着層へ流入した燃焼ガスによるホルダA/B伝熱解析の結果、ホルダBの温度上昇率は小さく、ホルダAが先に融点に達するためホルダAが先に破孔する。よって飛行データと整合しない。  <b>以上より、本事象は否定できる。</b></p>	<p>[C - 4 模擬]</p> <p>小型固体モータ加熱試験(その5)</p>
<p>[C - 5]</p>

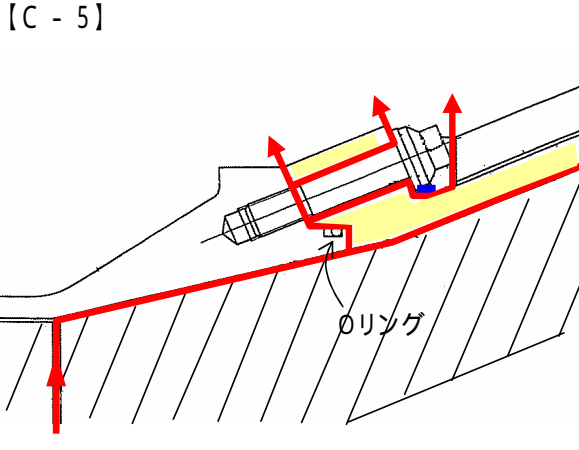
以下の理由から、飛行時のノズル温度の上昇挙動と整合しないため、この想定事象が飛行時に発生した可能性はないと考えられる。

- ・ (a)の試験結果から、リングが欠損した場合でも、結合部からの燃焼ガスの漏れは無く、ノズル温度の温度上昇は微小であった。
- ・ (b)の解析結果から、リングが無く且つ結合部の製造公差最大の隙間を想定しても燃焼ガス流量は10g/秒程度であり、サーマルカーテン温度上昇に必要な流量(130g/秒程度)より一桁小さい。

<p>Oリング部からの漏れ</p>	<p>×</p>	<p>小型固体モータ加熱試験(その6)の結果、Oリングが一部欠損していても結合部からの燃焼ガスの漏れは無く、ノズル温度の温度上昇率は微小であり飛行データを再現しなかった。                  燃焼ガス漏れ量推算結果より、Oリングが無く、かつ公差上最大の間隙を想定した場合でも燃焼ガスの漏れ量は微小であり、サーマルカーテン温度の飛行データの温度上昇に必要な漏れ量には及ばない。  <b>以上より、本事象は否定できる。</b></p>	<p>[C - 5 模擬]</p> <p>小型固体モータ加熱試験(その6) (Oリング一部欠損ケース)</p>

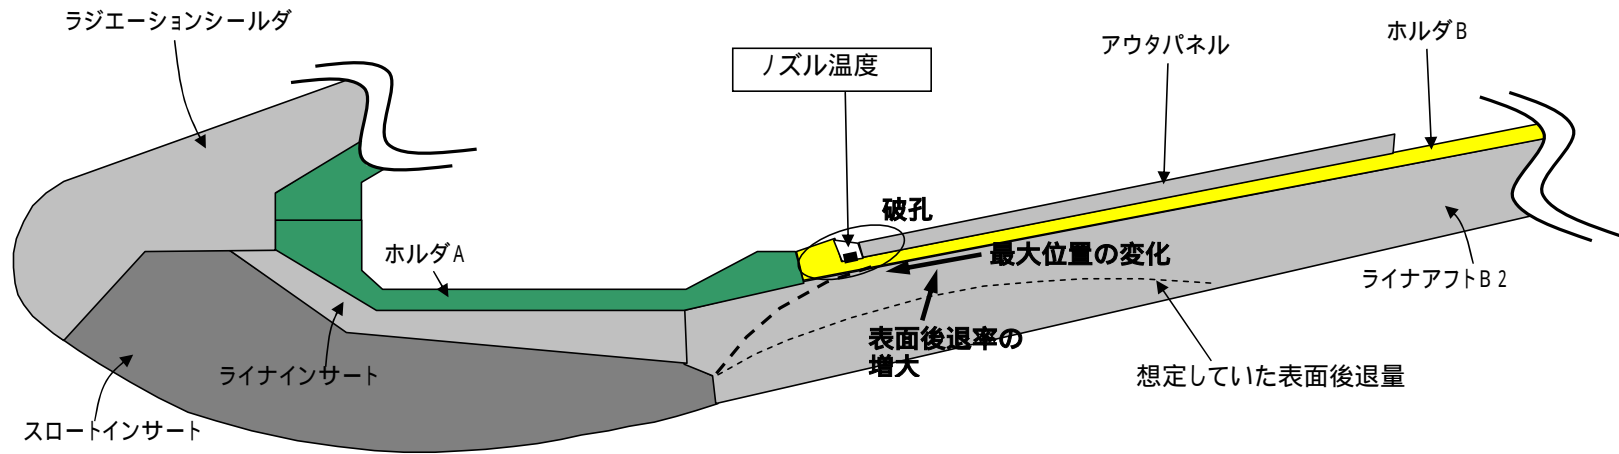
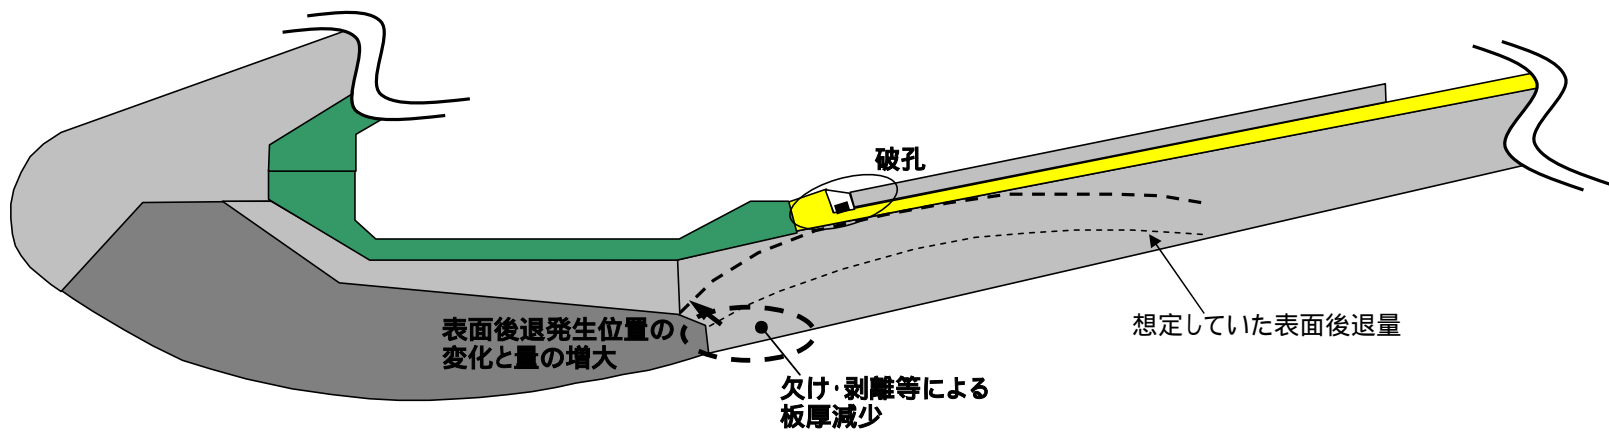
図2.1 - 1 想定されるシナリオ

ライナアフトB2において、想定を越えた表面後退(局所エロージョン)率の増大や板厚減少が発生し、ホルダBに燃焼ガスが達し、溶融、破孔した。

化学的、熱・機械的要因等の重畳による表面後退率増大

層間剥離、異物混入、部品間干渉などによるライナアフトB2前端部付近などの欠け・剥離

今後は、以下の試験・解析等により、上記想定シナリオの詳細検討及び対策案の検討を行う。なお、高圧燃焼における表面後退の特性を把握し以降の計画検討に資するため、1月下旬にサブサイズモータ(実機の1/5サイズ:直径500mm)の燃焼試験を2回実施する予定である。

サブサイズモータ及び実機サイズモータの燃焼試験

既存ノズルの実体検査

製造・検査・組立工程の評価

部品間干渉評価

表面後退率増大要因の評価
