**第 1 8 号科学衛星 (PLANET - B)「のぞみ」の
通信系・熱制御系機能不具合
についての補足資料**

平成 1 6 年 4 月 6 日

宇宙航空研究開発機構

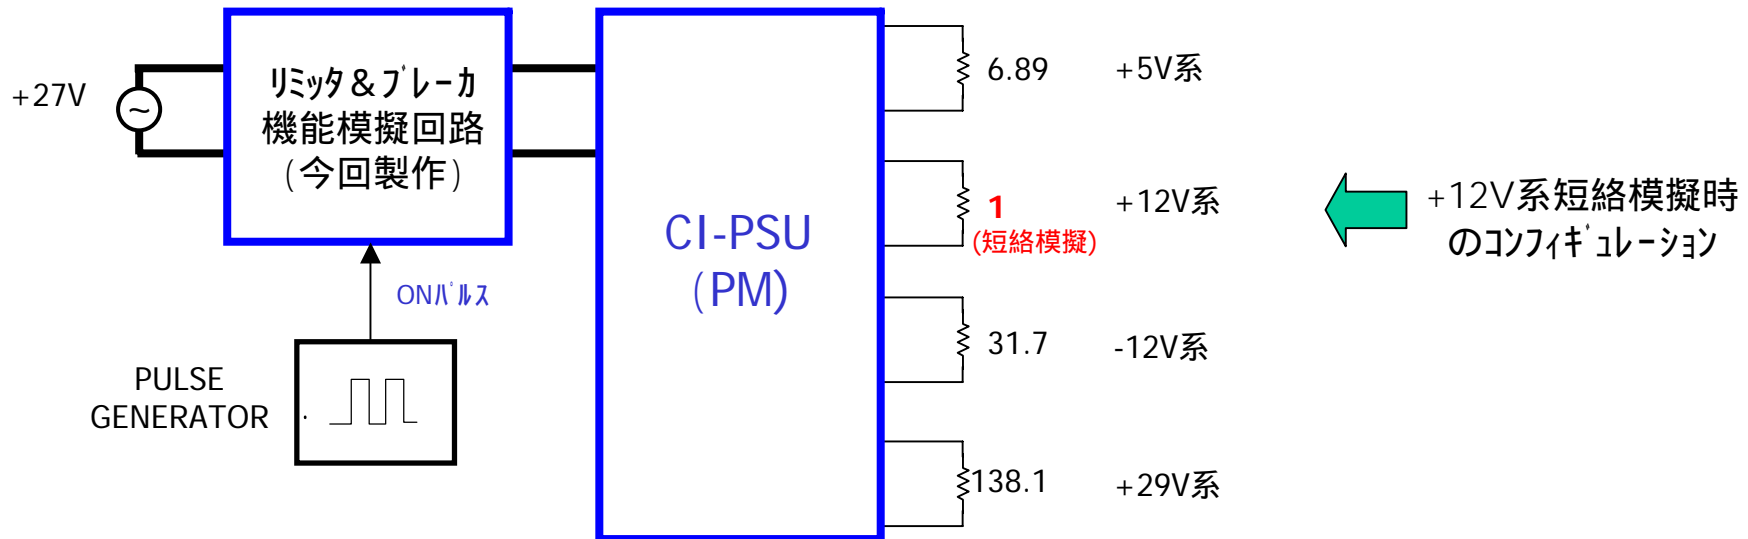
CI-PSUと同型PSU(PM)での連続ON実験

- CI-PSUと同型PSU(PM)及びリミッタ & ブレーカ機能模擬回路にて軌道上の状況を再現。
- 連続ONを印加。
- 短絡箇所、抵抗を変え、シャットダウン特性を確認。

- 連続ON印加でもCI-PSU動作は正常のまま。
焼き切りオペが可能
- この実験からはどの出力が短絡したかを特定する事は出来なかった。
- デッドショートに近くてもTCIが偽コマンドを出す電圧に達する。

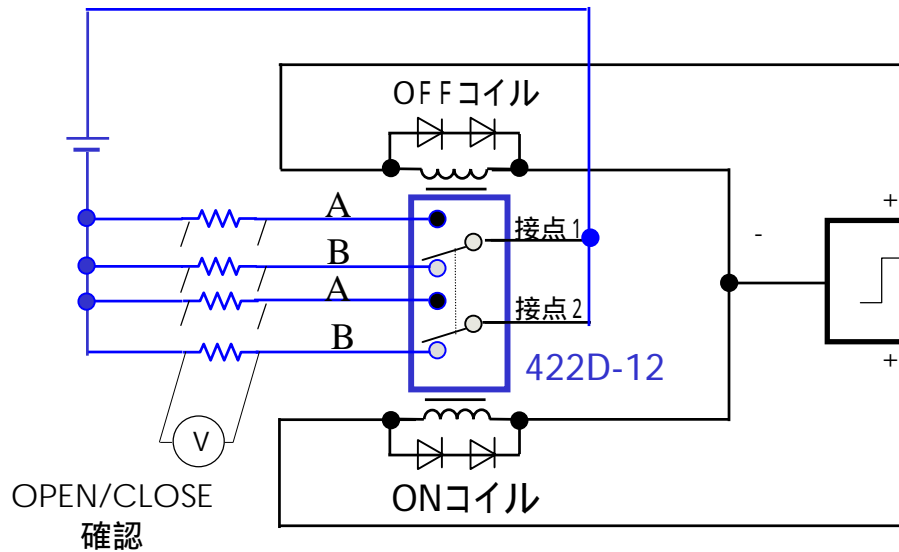
同型リレー(422D-12)の接点同時駆動実験

TCIからのON/OFF同時コマンドの発生に伴うリレーの動作に関する実験

TCIからの偽コマンドはここへのトリガーに相当

- ・3個の供試体(接点は6箇所)。
- ・1個につき400回前後のON/OFF同時励起を実施し、接点の状況を確認。

- ・「どちらの接点にも接触していない」という状態がある。
- ・「どの状態になりやすいか」という傾向には**個体差が大きい**。
- ・確率は低い**が「状態変化」は十分起こりうる**。

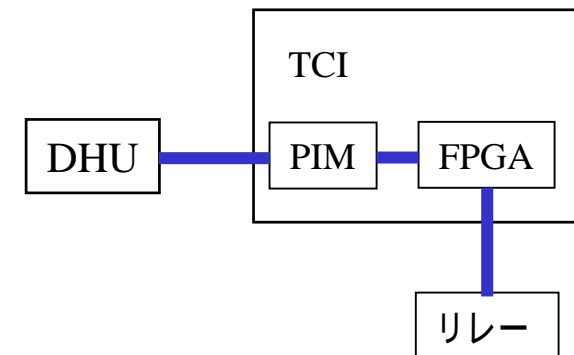
正規のコマンド発行による2次側リレー動作の可能性

PIM動作試験	+5V系電圧と各機能の関係
・ONコマンド出力確認	+3.2V以上でパルス出力
・OFFコマンド出力確認	+3.2V以上でパルス出力
・応答バス生成機能確認	+3.7V以上で正常動作

リレー動作試験(422D-12)	駆動パルスと12V系最小動作電圧の関係
・試料1	<ul style="list-style-type: none"> ・+5.6V@2msec ・+6.1V@1msec ・+8.5V@0.5msec
・試料2	<ul style="list-style-type: none"> ・+6.7V@2msec ・+7.2V@1msec ・+9.5V@0.5msec

- ・不完全な電源立上がりを想定し、PIM()やリレーの動作限界電圧の調査を実施した。

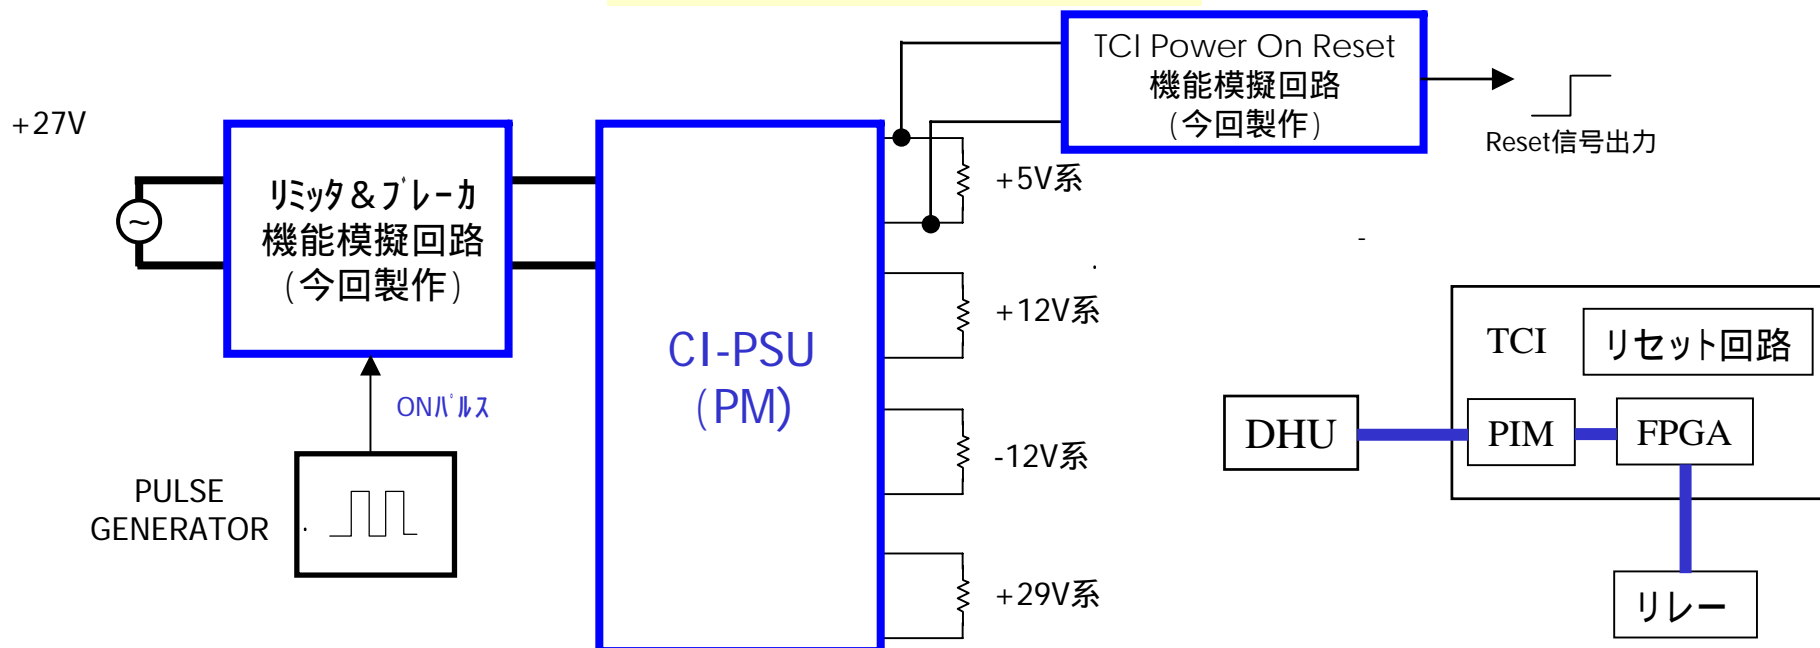
TCI立上がり可能性の調査

- ・TCIにはPower On Reset回路が具備されており、電源が正常ONの場合にのみ立上がる設計となっているが、電源立上がりが不完全な際に、万が一にもTCIが立ち上がる可能性がないかを試験にて確認した。
- ・リミッタ回路とPSU (PM)の評価試験セットにTCIリセット回路試作品を接続し、そのReset信号出力の有無を確認した。

- ・Power On Reset回路は正常に動作する。
すなわち残念ながらTCIが立上がる可能性はないことが確認された。

正規のコマンドの発行の可能性は無い

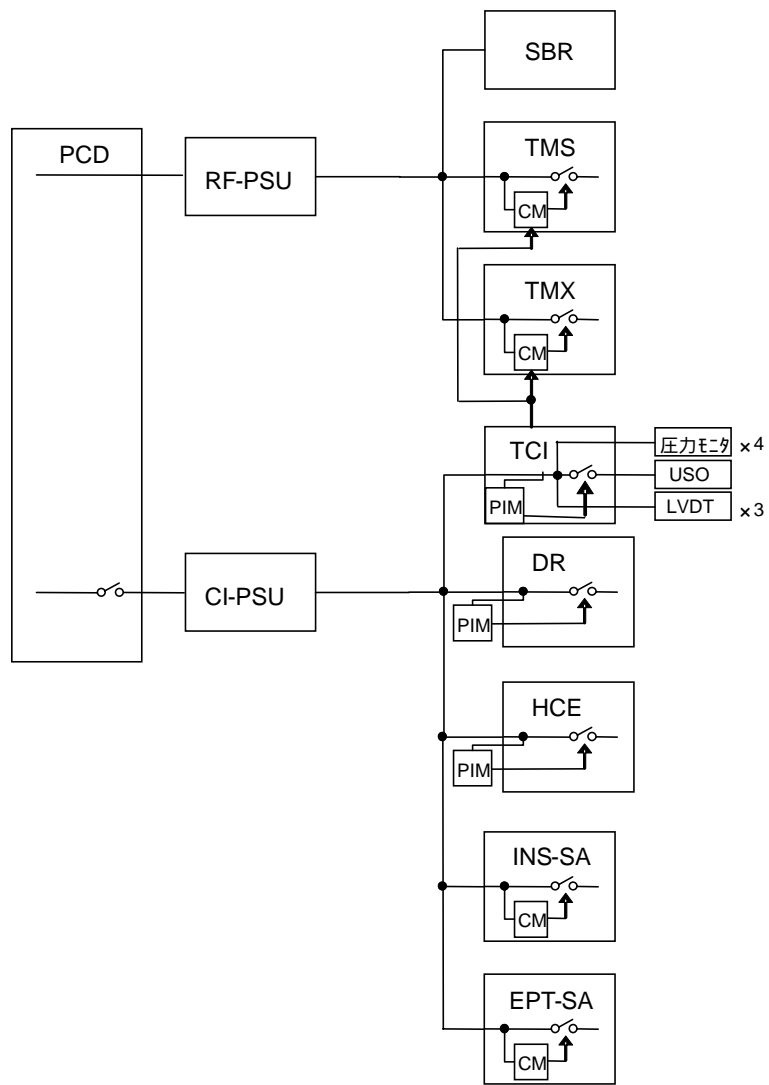
のぞみ系統図:現状

- 1-実際にはOMS噴射後であれば、衛星姿勢制限により運用継続可能であった。
- 2-実際には、1ビット通信等で少なくとも工学的意義は部分的にでも達成可能だった。
- 3-わずか数項目のモニタであったため、HCEやTCI(通信系)の故障に比べれば故障確率ははるかに低いと判断し、対象がBLACK BOXだったにも関わらず、故障分離対策を怠った。
