環境観測技術衛星(ADEOS-II)「みどり」運用異常に係る原因究明の検討状況について

- 異常発生メカニズムの推定と検証計画 -

平成16年5月21日

独立行政法人 宇宙航空研究開発機構

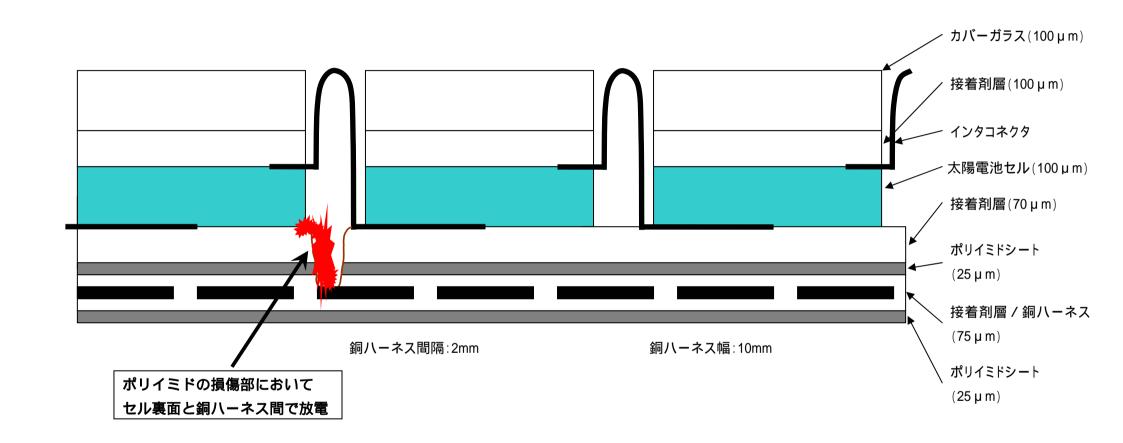
図1-1 仮説1-1:アレイ回路と銅八一ネスの間

(1) 仮説1-1 (図1-1参照)

太陽電池セル/銅ハーネス間において、

アレイ回路と銅ハーネス間の1箇所で、トリガ放電が発生し、さらに 持続放電が発生し、短絡に至る。

隣接する回路に波及し、短絡に至る。

さらに、約3分間で約50回路に波及し、短絡に至る。

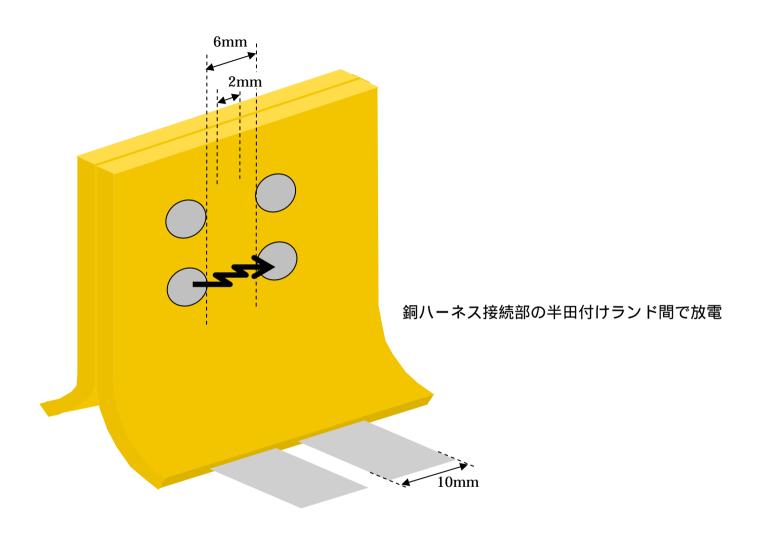
図1-2 仮説1-2及び1-3:銅ハーネス接続部

(2) 仮説1-2、仮説1-3 (図1-2参照)

<u>銅ハーネス接続部において</u>、

銅ハーネス接続部の半田付けランド間でトリガ放電が発生し、さらに、持続放電が発生し、開放(仮説1 - 2)または短絡(仮説1 - 3)に至る。

隣接する回路に波及し、開放(仮説1-2)または短絡(仮説1-3) に至る。

さらに、約3分間で約50回路に波及し、開放または短絡に至る。

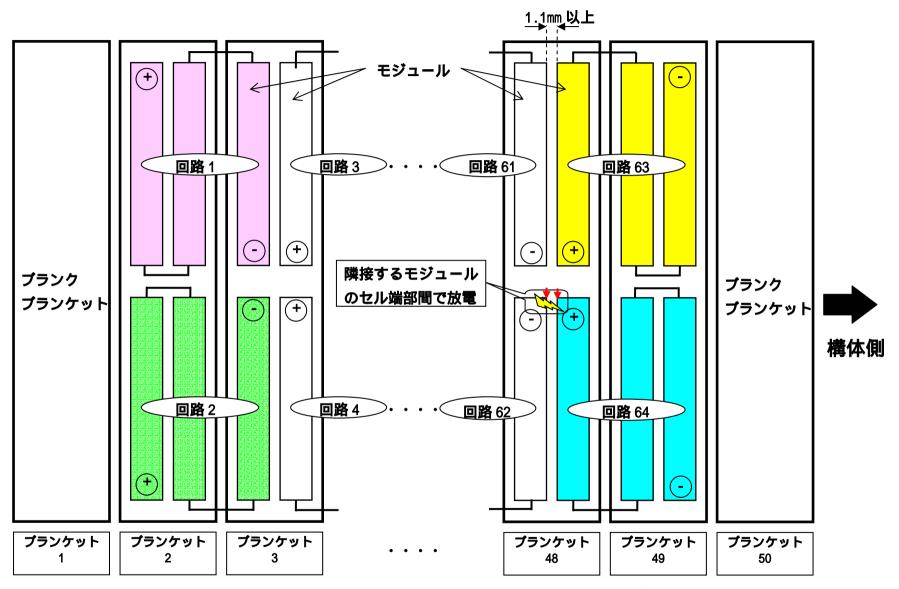
図1-3 仮説1-4:アレイ回路のモジュール間

(3) 仮説1-4 (図1-3参照)

太陽電池セル間において、

太陽電池セルの端部間の1箇所で、トリガ放電が発生し、さらに持続放電が発生し、短絡に至る。

隣接する回路に波及し、短絡に至る。

さらに、約3分間で約50回路に波及し、短絡に至る。

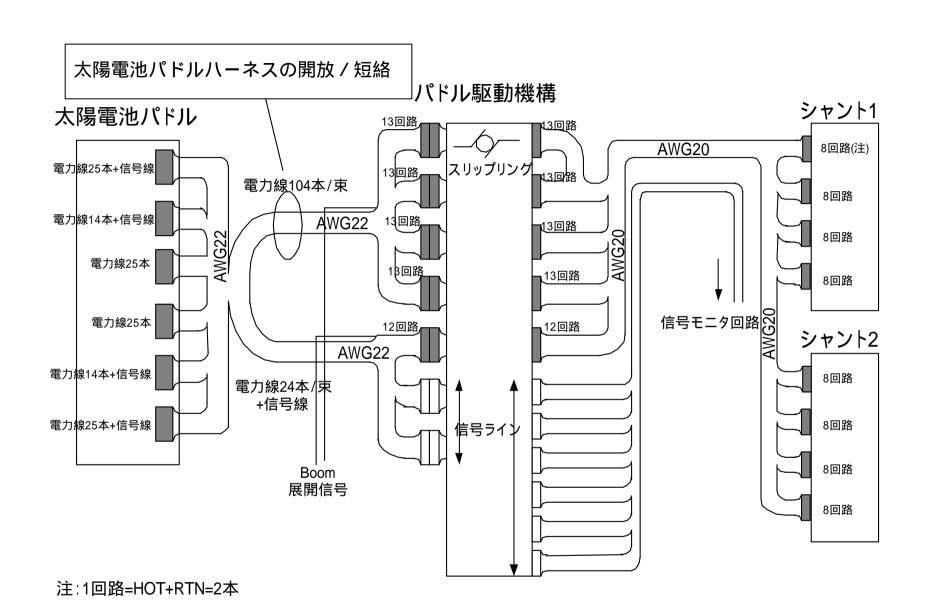
図1-4 仮説2-1~2-4:太陽電池パドルハーネス

(4) 仮説2-1、仮説2-2 (図1-4参照)

太陽電池パドルハーネスにおいて、

接地されていない太陽電池パドルハーネスを覆う MLI(図1 - 5参照)が帯電する。

MLIと傷つきハーネス間でトリガ放電が発生する。

隣接する2本の傷つきハーネス(プラス側ライン/マイナス側ライン)間で放電し、その後、持続放電に発展する。

の持続放電による発熱が隣接するハーネスへ波及し、芯線間が短絡する。

の短絡による発熱により、さらに隣接するハーネスへ波及し、約3分間でハーネス束全体に波及し、開放(仮説2-1)または短絡(仮説2-2)する。

(5) 仮説2-3、仮説2-4 (図1-4参照)

何らかの理由によりハーネス被覆に傷がつき、隣接する2本のハーネス(プラス側ライン/マイナス側ライン)間が露出し、接触して短絡する。

の短絡による発熱により、さらに隣接するハーネスへ波及し、約3分間でハーネス束全体に波及し、開放(仮説2-3)または短絡(仮説2-4)する。
