「あかつき」の金星周回軌道投入失敗に係る原因究明と対策について(その2)

宇宙航空研究開発機構宇宙科学研究所 2010年12月27日

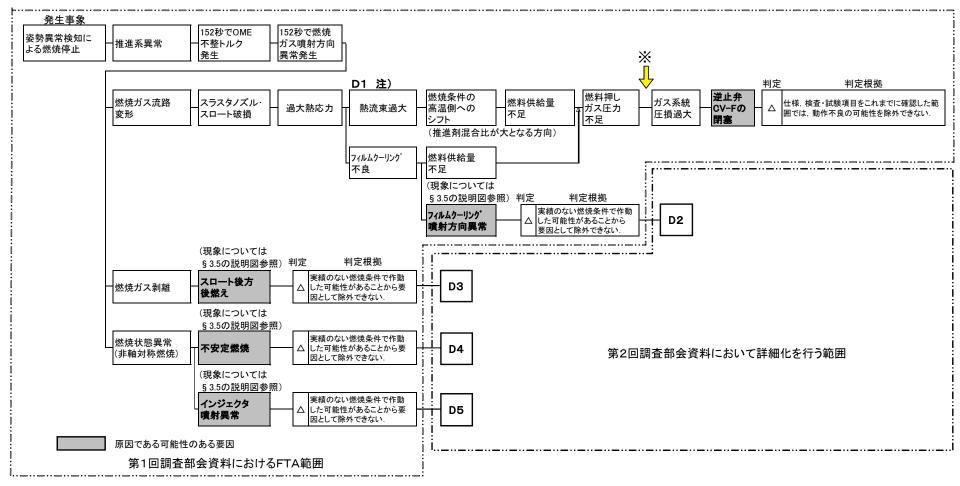
1. FTAの詳細化 1.1 システムFTA

第1回調査部会で報告したFTA(巻末A3参照)において、判定を"Δ"としたものを下記にまとめる. "Δ"と判定した項目について、次ページ以降でFTAの詳細ブレークダウンを実施し、要因事象の絞込みを行った.

- ※ 今回の原因調査におけるFTAにおいて燃料タンク圧力P3の低下を反映させた箇所を示す.
- 注) D1~D5は、後のFTAおよび検証計画と対応づけるために付与した整理番号である.

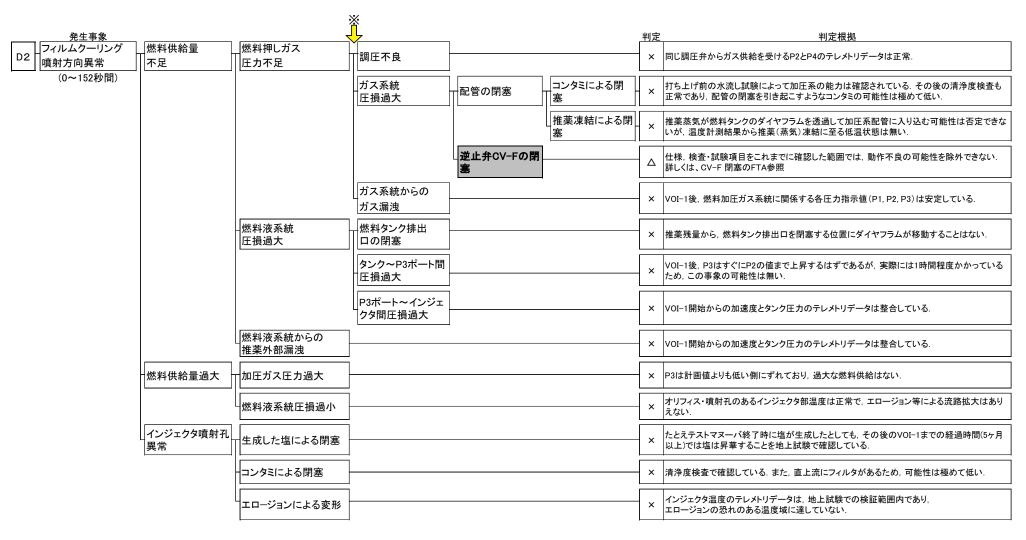
1.2 フィルムクーリング噴射方向異常FTA

※ このFTAにおいて燃料タンク圧力P3の低下を反映させた箇所を示す 原因である可能性のある要因

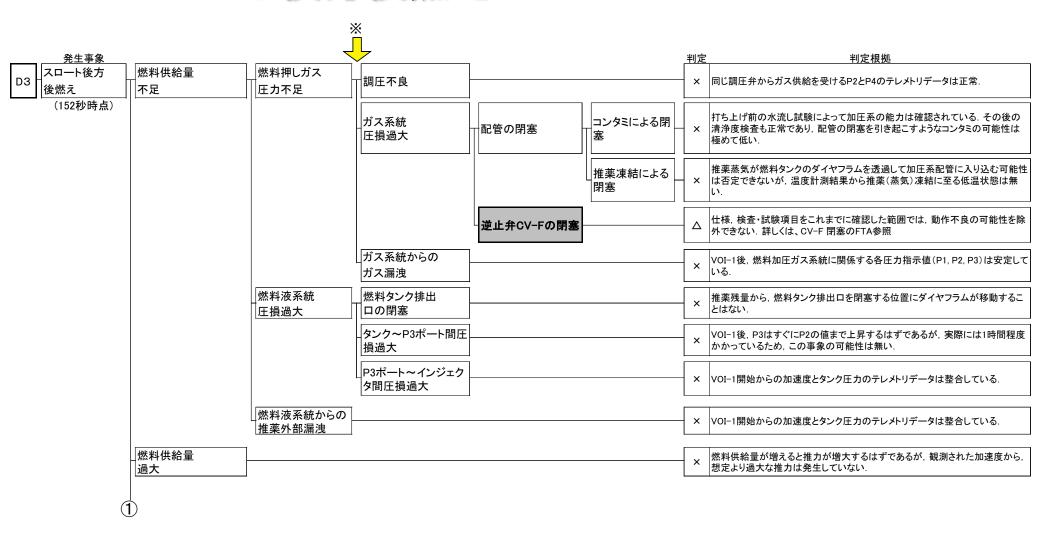
1.3 スロート後方後燃えFTA

※ このFTAにおいて燃料タンク圧力P3の低下を反映させた箇所を示す

(1)酸化剤供給量 酸化剤押しガス 調圧不良 x P4のテレメトリデータは正常. 過小 圧力不足 ガス系統 × P4のテレメトリデータは正常. 圧損過大 ガス漏洩 × | VOI-1後, 酸化剤加圧ガス系統に関係する各圧力(P1, P2, P4)は安定 酸化剤液系統 タンク〜P4ポート間 P4のテレメトリデータは正常であるから、タンク-P4間に圧損過大箇所はない. 圧損過大 [∐]P4ポート下流 VOI-1開始からの加速度とタンク圧力のテレメトリデータは整合している. 酸化剤液系統から VOI-1開始からの加速度とタンク圧力のテレメトリデータは整合している. の酸化剤漏洩 酸化剤供給量 酸化剤供給量が増えると推力が増大するはずであるが、観測された加速度か ら、想定より過大な推力は発生していない。 過大 インジェクタ 生成した塩に たとえテストマヌーバ終了時に塩が生成したとしても,その後のVOI-1までの経 よる閉塞 過時間(5ヶ月以上)では塩は昇華することを地上試験で確認している. 噴射孔異常 コンタミによる 清浄度検査で確認している. また, 直上流にフィルタがあるため, 可能性は十 × 閉塞 エロージョンに インジェクタ温度のテレメトリデータは、地上試験での検証範囲内であり、 エロージョンの恐れのある温度域に達していない. よる変形

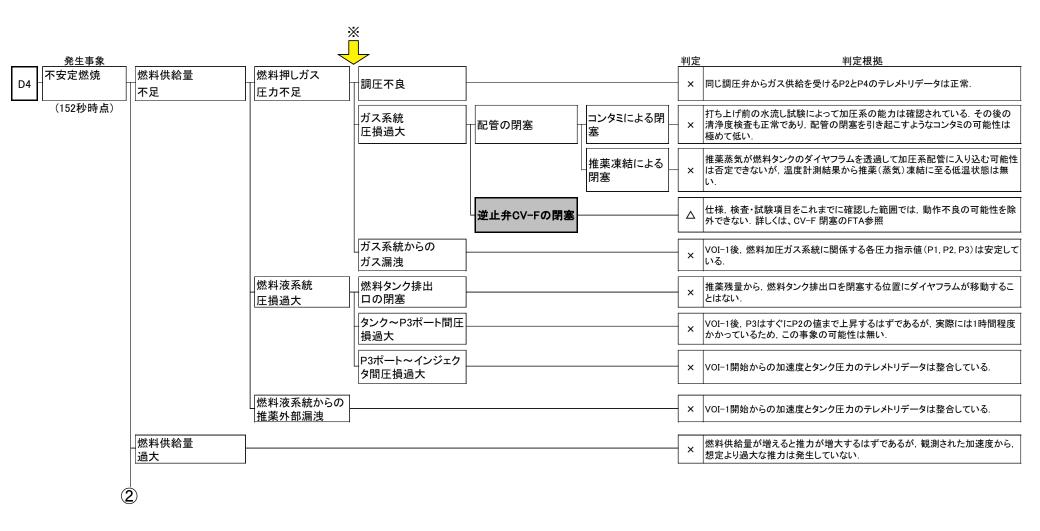
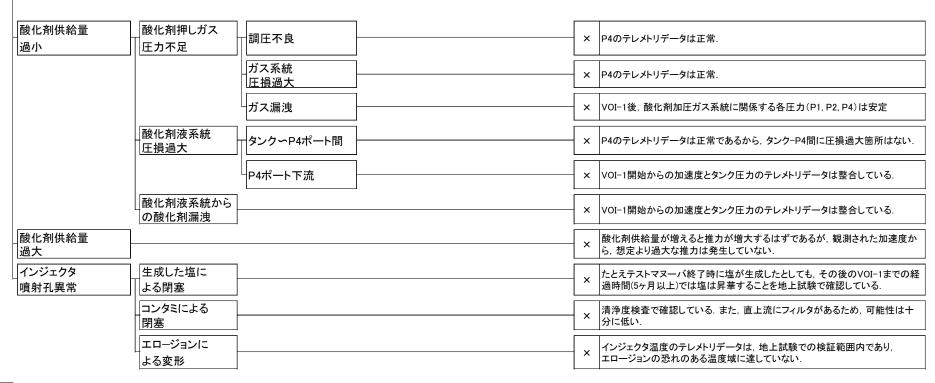
1.4 不安定燃焼FTA

※ このFTAにおいて燃料タンク圧力P3の低下を反映させた箇所を示す

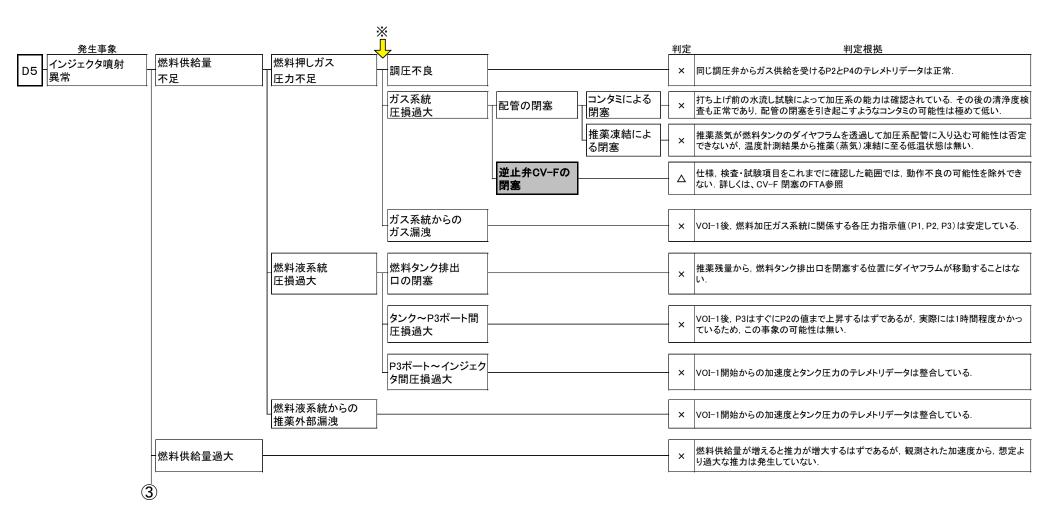
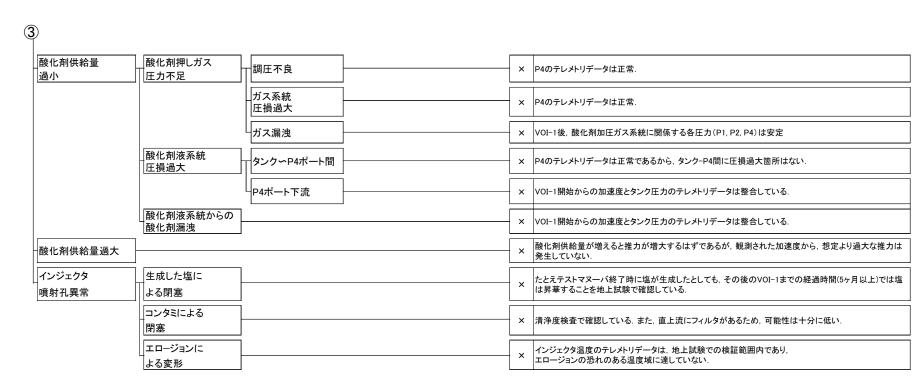
1.5 インジェクタ噴射方向異常FTA

※ このFTAにおいて燃料タンク圧力P3の低下を反映させた箇所を示す

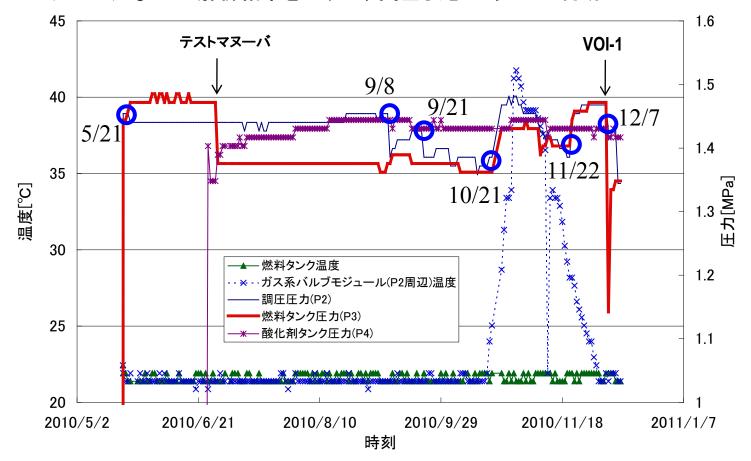
2.3 逆止弁の軌道上環境

CV-F閉塞の原因究明を進めるに当たり、打上げ後VOI-1終了までにCV-Fに負荷された圧力と温度の履歴を示す。またCV-Fに流体が流れた可能性があると考えられる箇所を〇で示す。

- 1) 5/21:打上げ直後のタンク加圧における挙動は想定通りで逆止弁は正常に機能した
- 2) 6/28(テストマヌーバ): 使用推薬量が少なかったため, 逆止弁は作動せず, 正常/異常の判断不可
- 3) 9/21, 11/22: 逆止弁上下流の差圧が小さいため, 正常/異常の判断不可
- 4) 9/8. 10/21:判断に必要な高頻度のテレメトリデータなし
- 5) 12/7(VOI-1): § 2.4で解析結果を示すが, 閉塞状態にあったと判断

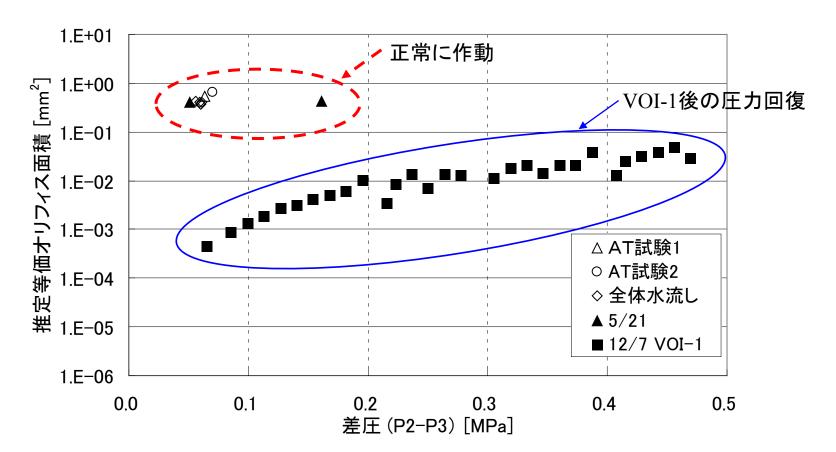
2.4 CV-Fの閉塞量の推定

軌道上および地上試験時のP3圧力回復状況から, 逆止弁等価オリフィス面積を推定した.

推定材料1) VOI-1直後の燃料タンク空所容積の推定値

推定材料2) 探査機上で計測された調圧圧力(P2)と燃料タンク圧力(P3)の差圧

これらから、燃料タンクに流入するガス流量を評価した.

単体AT時からの換算値: 0.54mm² VOI-1後の圧力回復時:~0.05mm²

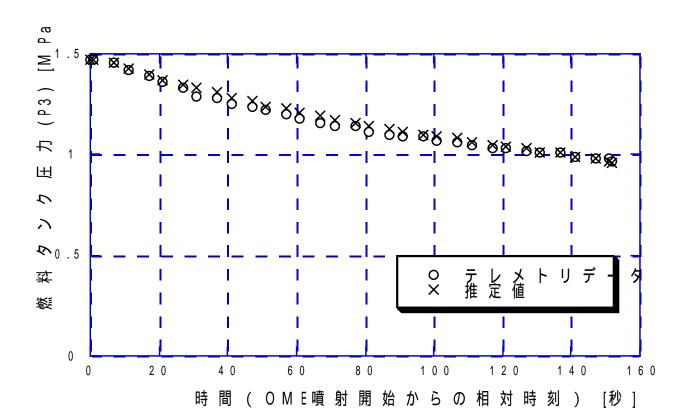
3.1 タンク圧カプロファイルの考察

CV-Fがほぼ閉塞(§2.4)していたと仮定すると、燃料タンク圧力低下が定量的に説明できる.

OME噴射中の加速度テレメトリデータより、燃焼圧・推薬消費量変化・タンク空所容積変化・燃料タンク圧力(P3)を逐次的に推定した(注). P3の履歴を再現すると、テレメトリデータと概ね一致する.

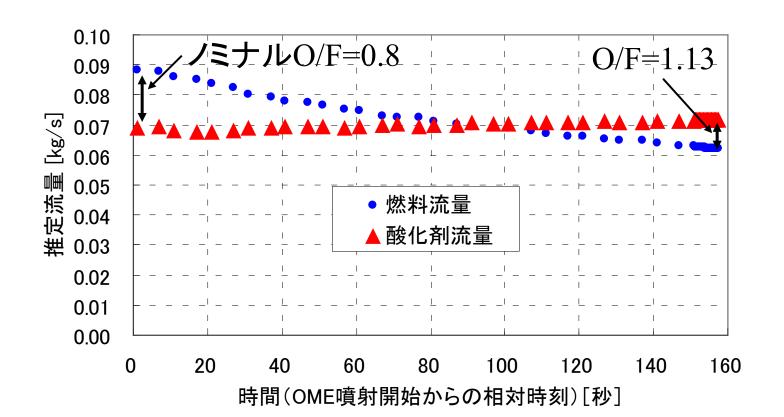
3.2 VOI-1噴射中の推薬供給量の推定

燃料タンク圧力の低下が起こると、OMEに供給される推薬量、および燃料と酸化剤の混合比(O/F)が変化する. 探査機上で得られたデータを基にVOI-1中のOMEへの推薬供給量を推定した.

燃料タンク圧力の低下にともない、OMEへの燃料供給量が減少した. 一方で酸化剤供給は正常に行われたため. O/Fが. ノミナル値(0.80)から152秒時点で1.13程度まで上昇したものと推定される.

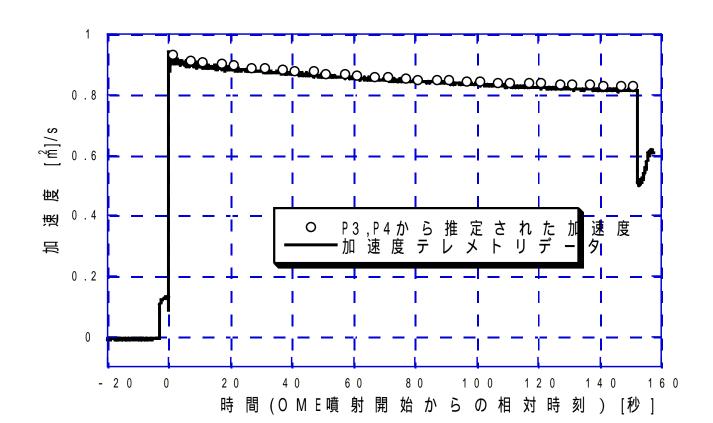
3.3 加速度プロファイルの考察

燃料タンク圧力低下により、加速度が低下したことは、定量的に説明できる.

OME噴射中の燃料タンク圧力(P3),酸化剤タンク圧力(P4)より,地上燃焼試験・解析から予想されたOME推力・OME燃料消費量を用いて,OME噴射中の加速度を逐次的に推定した(注).加速度の推定結果は,テレメトリデータと概ね一致した.

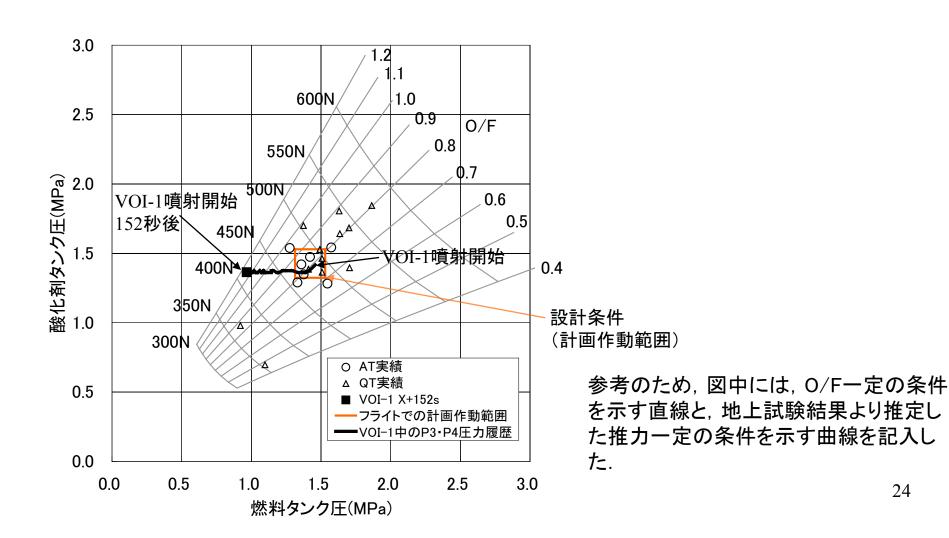
3.4 VOI-1噴射中のOME作動履歴

開発段階の地上燃焼試験で実施した試験パラメータの図に、今回のVOI-1時の推定履歴を示す、これから事前の確認試験の範囲を逸脱した状況で運転が行われていたことがわかる。

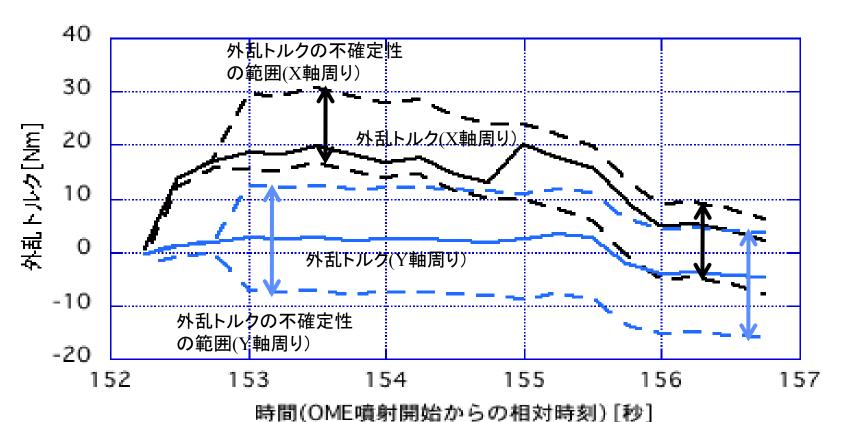
3.6 VOI-1噴射中の探査機外乱トルクの推定

§ 3.5の要因により探査機に作用したと考えられる外乱トルクを推定する.

テレメトリデータには、角速度が毎秒8回、とRCS累積噴射時間が2秒に1回記録されている. これらを用いて、機体の角速度をもとに算出されるトルクから、RCS噴射による姿勢制御トルクを減算し. 探査機に作用した外乱トルクを推定した.

ただし、姿勢制御トルクの推定に際しては、2秒間隔の内のRCS噴射の履歴は記録されないことから、その正確な履歴を知ることは出来ない。このため、上記2秒に一回更新される累積噴射時間から算出される姿勢制御トルクがこの2秒間一定に作用した場合の他、2秒間の中で偏って作用する場合も考慮した。推定に幅があるのはこの偏りの仮定のしかたに自由度があるためである。

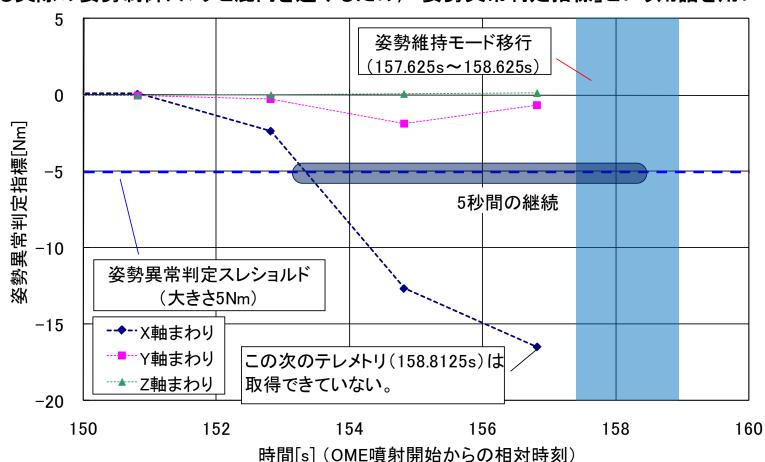
3.7 探査機の姿勢異常判定指標の動き

前頁で推定された外乱トルクにより姿勢異常が発生した. 下図は, 姿勢角誤差、角速度誤差を元に算出する姿勢異常判定指標(*) のテレメトリ(0.5Hz)をプロットしたものである. 同指標が規定値(X, Y軸まわりは5Nm, Z軸まわりは2.5Nm)を連続5秒間上回ったところで, 姿勢保持を継続できないと判断するロジックになっており, 実際に姿勢維持モードに移行した.

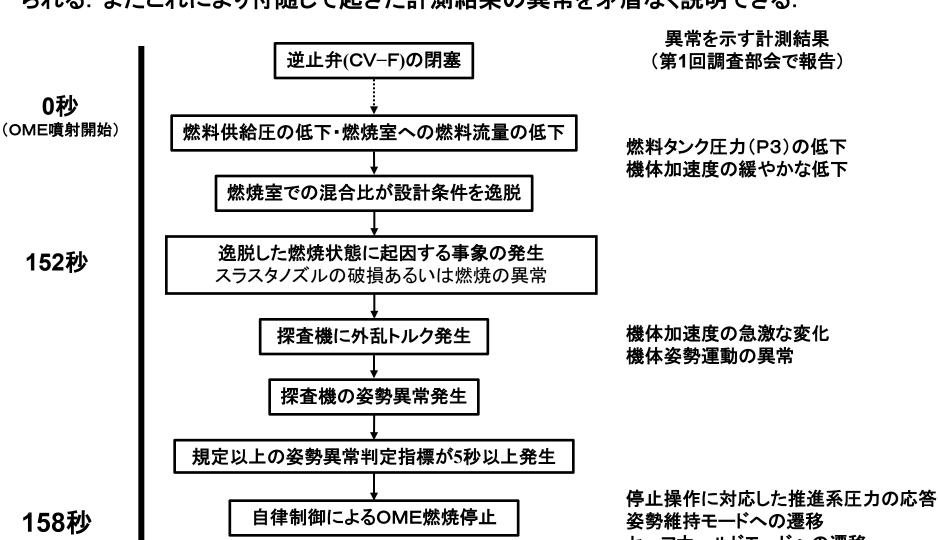
3.8 逆止弁(CV-F)閉塞から燃焼停止に至る推定シナリオ

以上の考察結果を基にCV-F閉塞からOME燃焼停止に至る推定シナリオは以下の通りと考え られる. またこれにより付随して起きた計測結果の異常を矛盾なく説明できる.

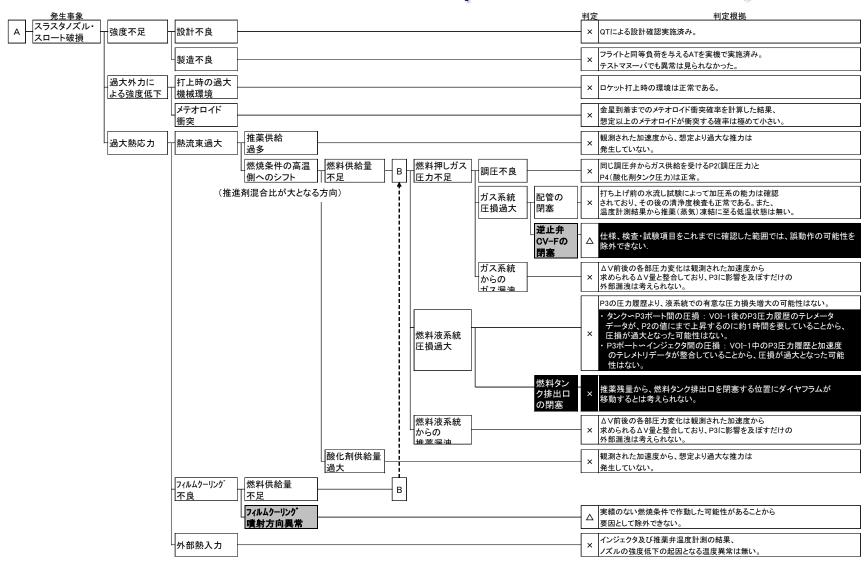
A3. 第1回調査部会時のFTA(修正版 つづき)

・逆止弁CV-Fの閉塞

・燃料タンク排出口の閉塞 この要因は、第1回部会では、ガス系統圧損過大の下に位置していたが、燃料系統圧損過大の下の現象であるので、位置を修正する ・燃料液系統圧損過大 この要因は、第1回部会では、「P3の圧力履歴より、液系統での有意な圧力損失増大の可能性はない」という根拠で判定していたが、
