# 「あかつき」の現状について

宇宙航空研究開発機構  
宇宙科学研究所

2011年4月13日

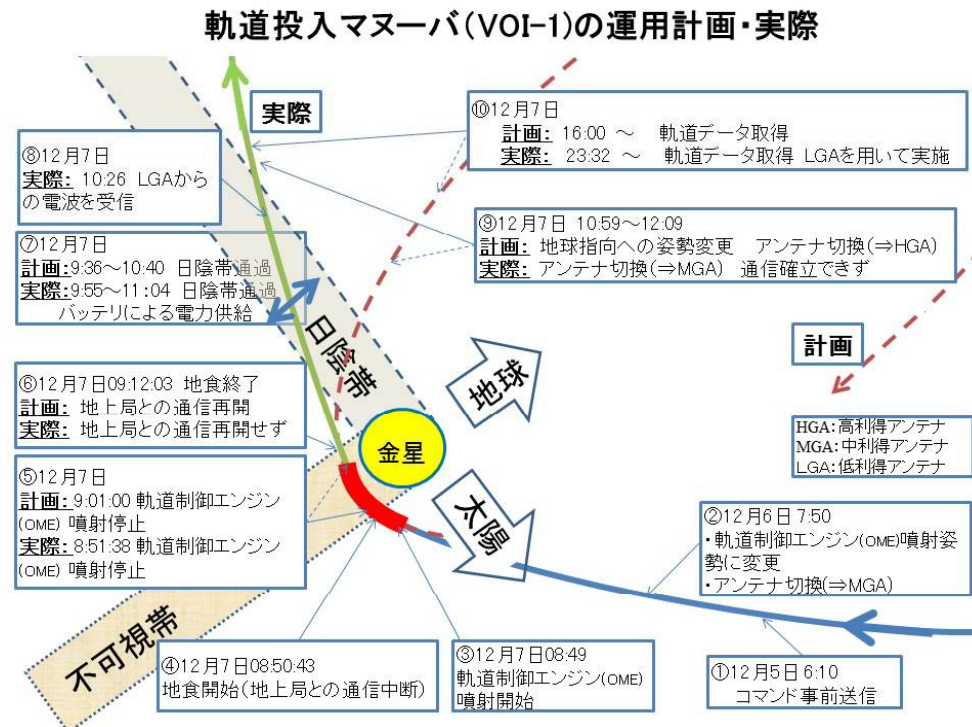
1. 金星探査機「あかつき」は平成22年5月21日にH-IIAロケット17号機で打ち上げられた。
2. 平成22年12月7日金星周回軌道への軌道投入マヌーバ(VOI-1)を実施。燃烧開始後約152秒後の大きな姿勢変動の後、約158秒後に燃烧を停止(予定では約720秒後に燃烧停止)。金星周回軌道投入に失敗し太陽周回軌道を飛行中(下図参照)

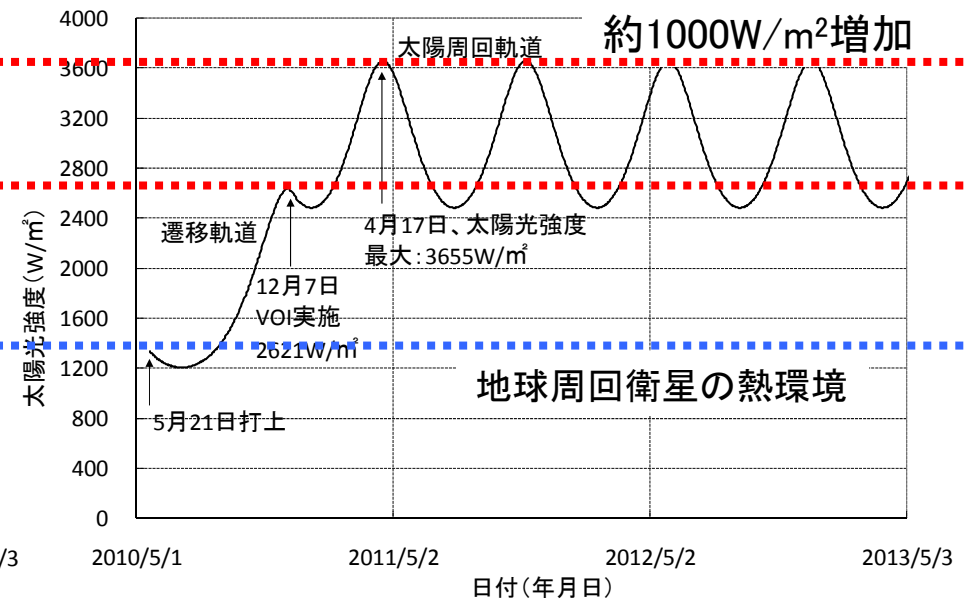
実際の熱環境 (近日点0.6AU)

- 地球軌道上での太陽からの熱入力は約1,400W/m<sup>2</sup>
- 金星周回軌道上 (当初予定) では、2,649W/m<sup>2</sup>  
(設計時に想定した最大熱入力は2,800W/m<sup>2</sup>)
- 金星投入に失敗し、太陽周回軌道に入ったが、その軌道上で想定される最大熱入力は3,655W/m<sup>2</sup>で、金星周回軌道上の熱入力に対し、約1,000W/m<sup>2</sup>大きい

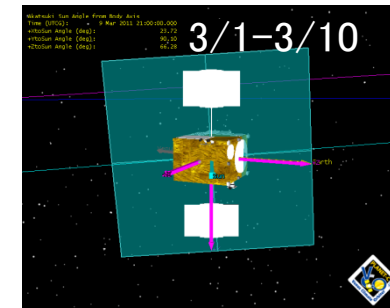
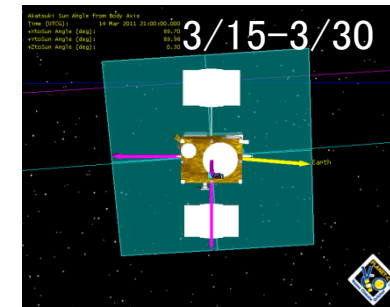
太陽から見たあかつきの姿勢

- ・3/7 この時点の実績及び解析により、探査機との高速通信運用ができる姿勢では最大許容温度を超える予想となった。
- ・3/10 実測値で+Z側推薬弁1が仕様温度を超えた。
- ・3/15 機器温度を許容値以下に保つための運用を優先し、やむを得ず探査機の運用に制限のある+Z軸太陽姿勢へ変更した。その後、許容値以下の温度を維持している。

近日点(4/17)に向け今後も熱入力が増加するため、+Z軸太陽姿勢を保っても一部の機器の温度が最大許容温度に迫る可能性がある。

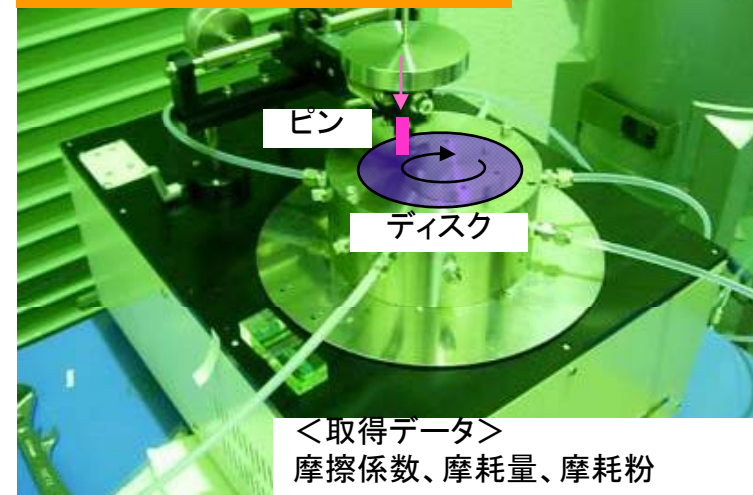
### ・推薬雰囲気摩擦試験

設計・製造情報確認・解析によって得られた情報をもとに各種検証試験を実施中。これまでの結果を反映し、今後の試験計画を策定中。

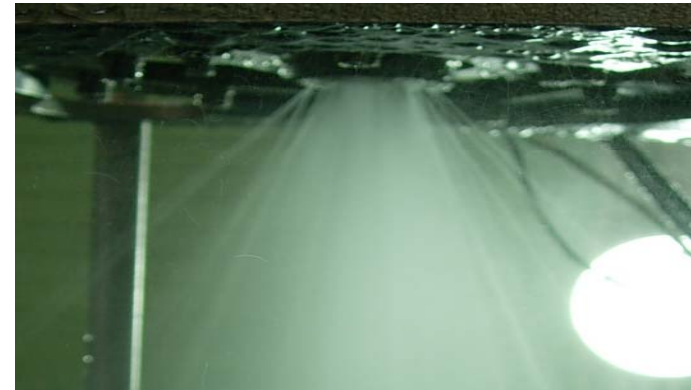
### インジェクタ水流し試験

＜取得データ＞  
酸化剤・燃料噴射角度等

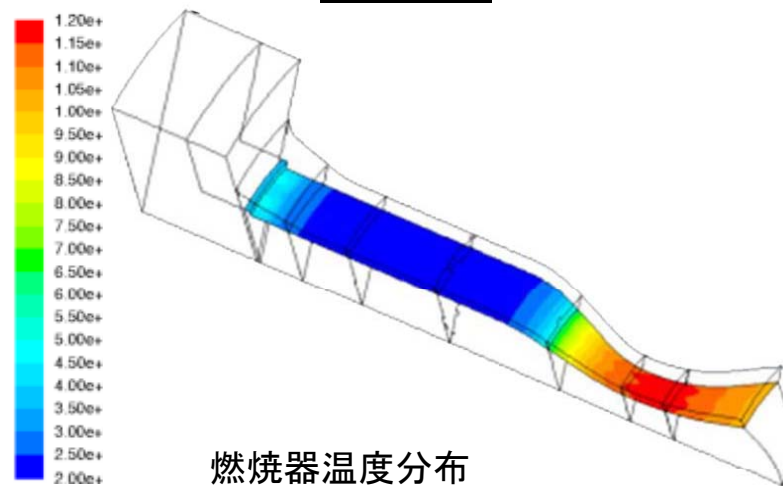
### 燃焼解析

燃焼器温度分布

＜取得データ＞  
燃焼器壁内部温度分布等の解析データ

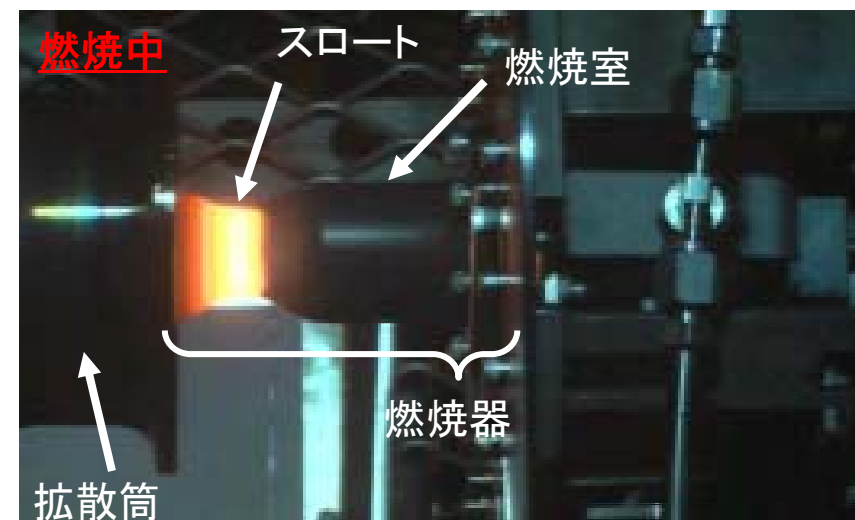
### 燃焼試験（予備試験）

＜取得データ＞  
燃焼室圧力、燃焼器壁面温度等の実験データ  
燃焼後の燃焼器健全性（観察）
