イプシロンロケット試験機 打上げ中止の原因究明状況 について

平成25(2013)年9月4日

宇宙航空研究開発機構
理事 遠藤 守

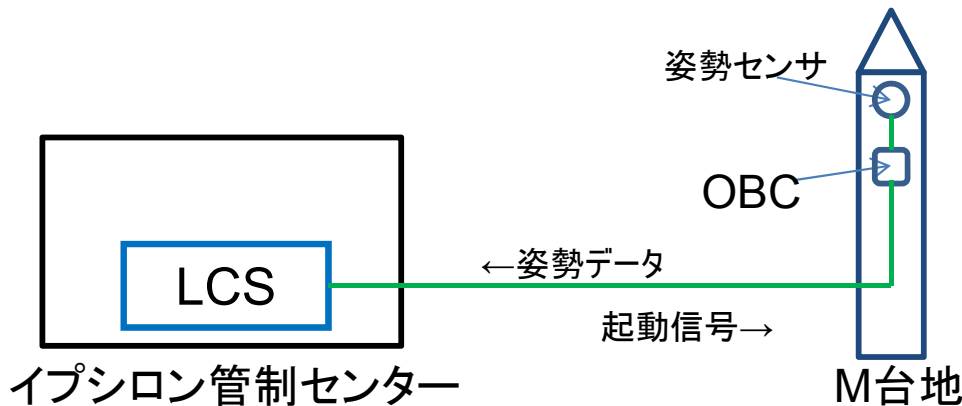
- ①地上装置による監視が、搭載計算機の姿勢計算開始より約0.07秒早かったため、地上装置が姿勢異常と判定し、自動停止した。
- ②異常データが示された場合に即座に自動停止がかけられるように監視時間を厳しく設定していたことに加え、搭載計算機と地上装置の時間のずれに配慮できていなかったことが原因。
- ③8月20、21日に実施したリハーサルでは、打上げ18秒前までのカウントダウンシーケンスを流してシステム全体の確認を実施したが、本件については以下の理由により検出することが出来なかった。
 - 8/20のリハーサルでは、初めてロケットを搭載した状態でランチャ旋回を実施して、姿勢データを取得した。その結果、地上装置の監視設定値が適切ではないことが判明したため、自動停止項目から除外した。
 - 8/21のリハーサルでは、監視設定値を適切に変更したが、天候不良によりランチャ旋回を行わず、カウントダウンシーケンスを模擬した。
- ④リハーサル終了後に、取得データの評価により監視設定値の妥当性を確認したが、約0.07秒の微小なずれまでには思いが至らなかった。

注: LCSの姿勢監視が約0.07秒早かったため、OBCの姿勢計算開始よりも早く異常判定が行われ、自動停止が発生した。

本事象への対策として、搭載計算機と地上装置の時間のずれを考慮した監視時間に変更する方向で検討を行う。
