# D-SEND#2飛行異常の原因究明結果と JAXAの取り組み状況

～第42回航空科学技術委員会 説明資料～

2013年8月に実施したD-SEND#2試験における飛行異常の原因究明結果及び対策方針と、その後のJAXAにおける取り組み状況についてご報告致します。

2014年 3月11日  
JAXA航空本部

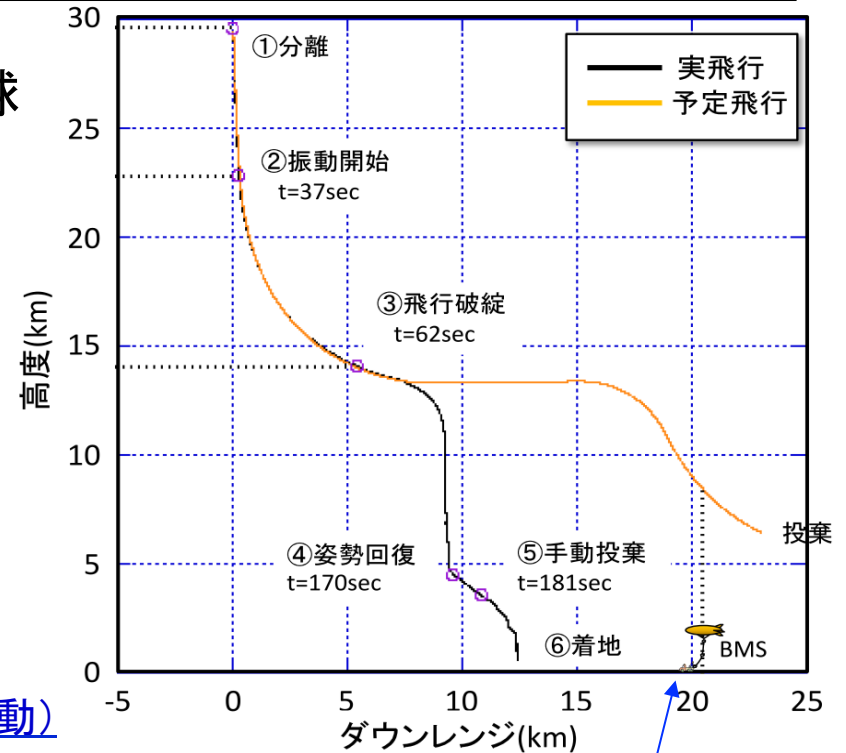
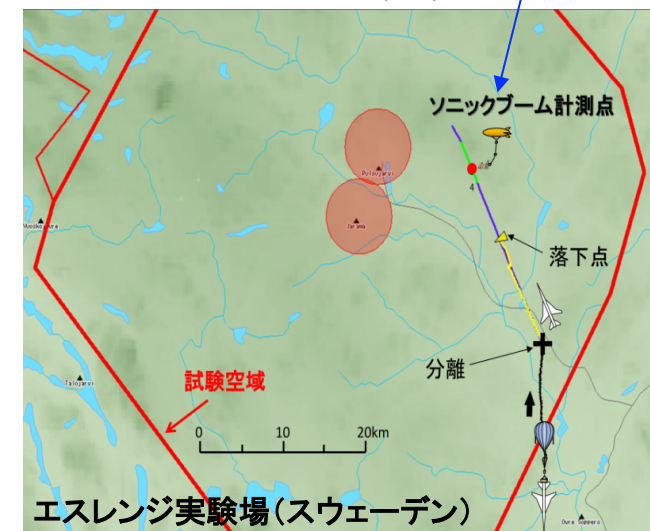
○2013年8月16日 14:10(日本時間): 気球放球

①同日19:55: 機体を気球から分離(高度約30km)

②分離37秒後: 引き起こし(迎角5度→12度)開始  
(高度23km、マッハ数1.2)  
機体にロール及びピヨー運動が発生

③分離62秒後: 姿勢制御不能(飛行破綻)  
(高度14km, マッハ数1.5)

・同120秒後頃: 引き起こし時の機体上面から発生した  
ソニックブームを計測(BMS\*は正常に作動)

④分離170秒後: 再度機体姿勢が回復し、制御ができるようになり、計測点(BMS\*)に向かって滑空

⑤分離181秒後: 通常終了手順に従い、投棄コマンド送信

⑥分離220秒後: エリア内に着地  
(計測地点の手前約8km)

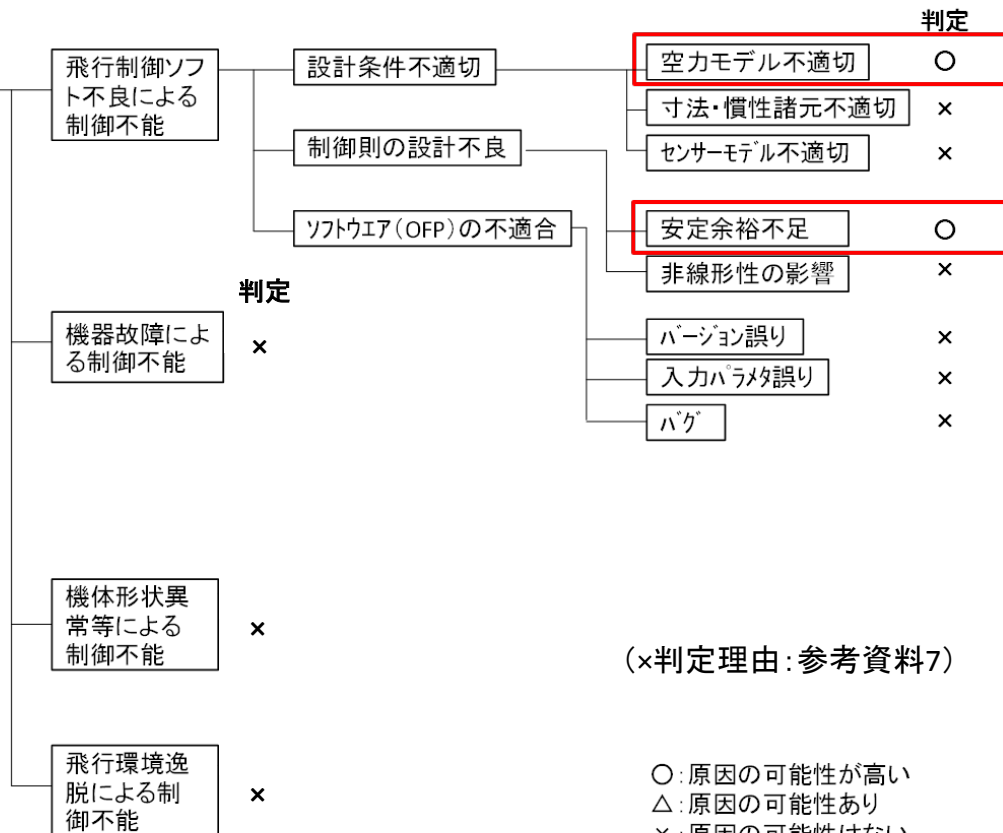
ロール・ヨー運動  
 増幅による飛行  
 破綻  
 (FTAの頂上事象)

・FTA※2(右図)により、原因に繋がる不具合事象を検証した結果、飛行異常の発生原因を「空力モデル不適切」「安定余裕不足」の2項目に特定した。

○: 原因の可能性が高い  
 △: 原因の可能性あり  
 ×: 原因の可能性はない

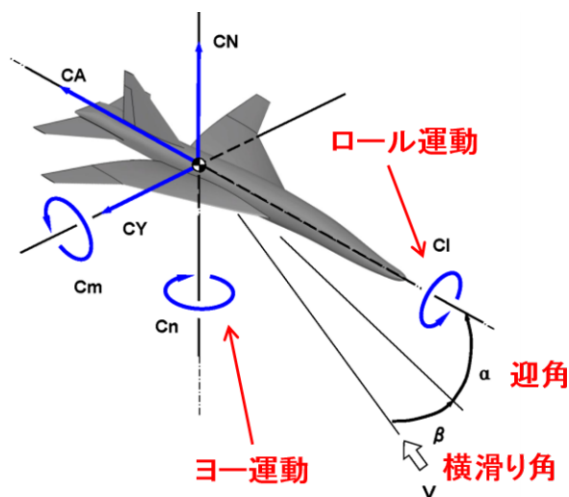
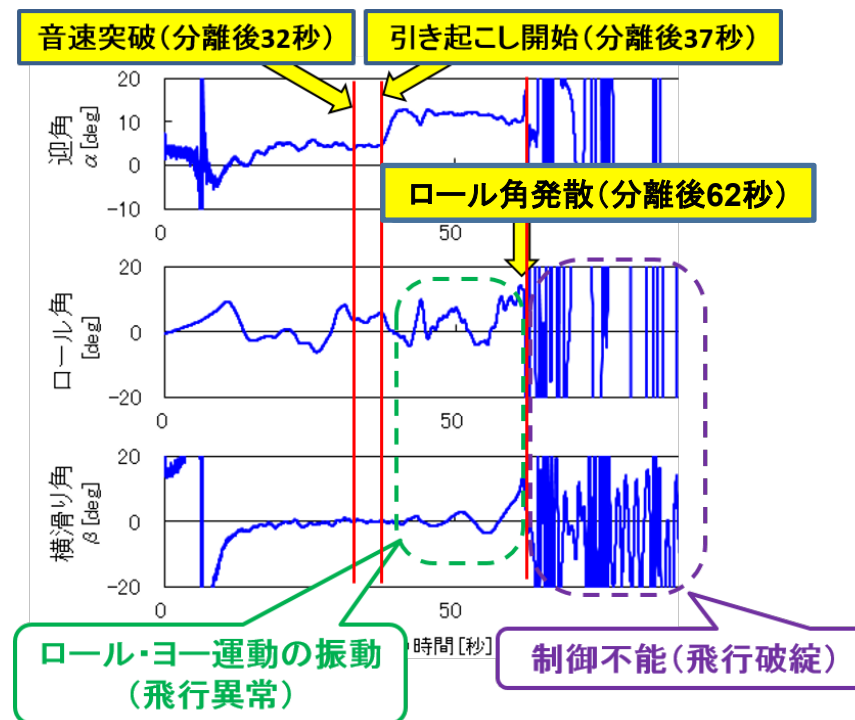
- 飛行制御プログラムに組み込まれている機体モデルの空力特性※1を使って算出された機体のロール角加速度と実機の値※2との間に大きな差異があったため、ロール運動を制御する適切なエルロン操舵※3指令が与えられず、ロール運動の振動が収束しなかった。
- このロール運動の振動がヨー運動に影響し、結果的に横滑り角( $\beta$ )を制御するラダー操舵※4を打ち消すことになって、横滑り角( $\beta$ )が徐々に発散する動作となった。最終的には、分離後62秒で機体振動を制御し切れなくなり、飛行破綻に至った。

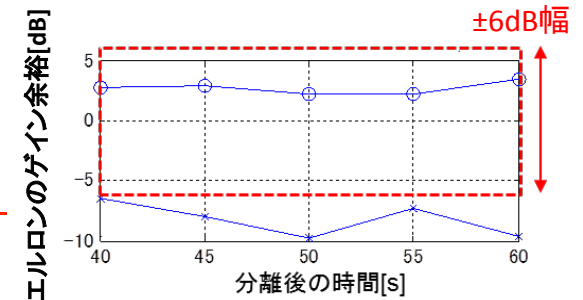
- 機体に高い運動性が求められるミッション※1の性質上、俊敏に飛行できる先進的な制御手法を用い※2、多くの誤差を考慮してシステムを総合的に評価できるモンテカルロシミュレーションで誤差耐性が評価されたが、ブーム計測成功率を上げるパラメタの最適化の過程で、姿勢制御の安定余裕※3が少ない※4 飛行制御プログラムとなった。

※4 従来の制御則における一般的な設計基準のゲイン余裕 $\pm 6\text{dB}$ (空気が想定のお半分~2倍になっても正常に制御可能)に比べて小さい、という意味(飛行後解析で最小 $2\text{dB}$ を確認)。

- これまでの航空機設計において確立された姿勢制御に対する安定余裕の設計基準(ゲイン余裕 $\pm 6\text{dB}$ 以上等)を確保する飛行制御プログラムに改修する。

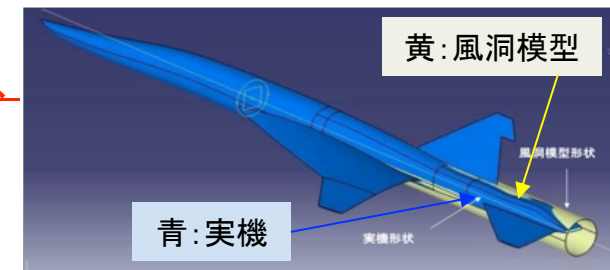
実機と風洞模型の後部形状の比較

- 機体モデルの空力特性のうちロール及びヨー特性の一部において、設計条件を超える実機との差異があった。その主要因は、風洞試験において模型を固定する支持装置を胴体後部に装着する必要性から、胴体後部形状を実機と異なる形状にしていたが、特にそのロール・ヨー特性への影響の考慮が不足していたことにあった。

以上より、姿勢制御の安定余裕が少なかったところに、飛行制御プログラムに組み込まれていた空力特性の一部の実機との大きな差異が影響した結果、機体特性が不安定となり、ロール運動及びヨー運動の増幅を引き起こし、飛行破綻に至った。

- 追加の風洞試験及びCFD解析を行い、実機と大きな差異を生じないようなモデルを再構築する。
- 過去の開発機例を考慮して、実機と空力モデルとの誤差を再設定する。

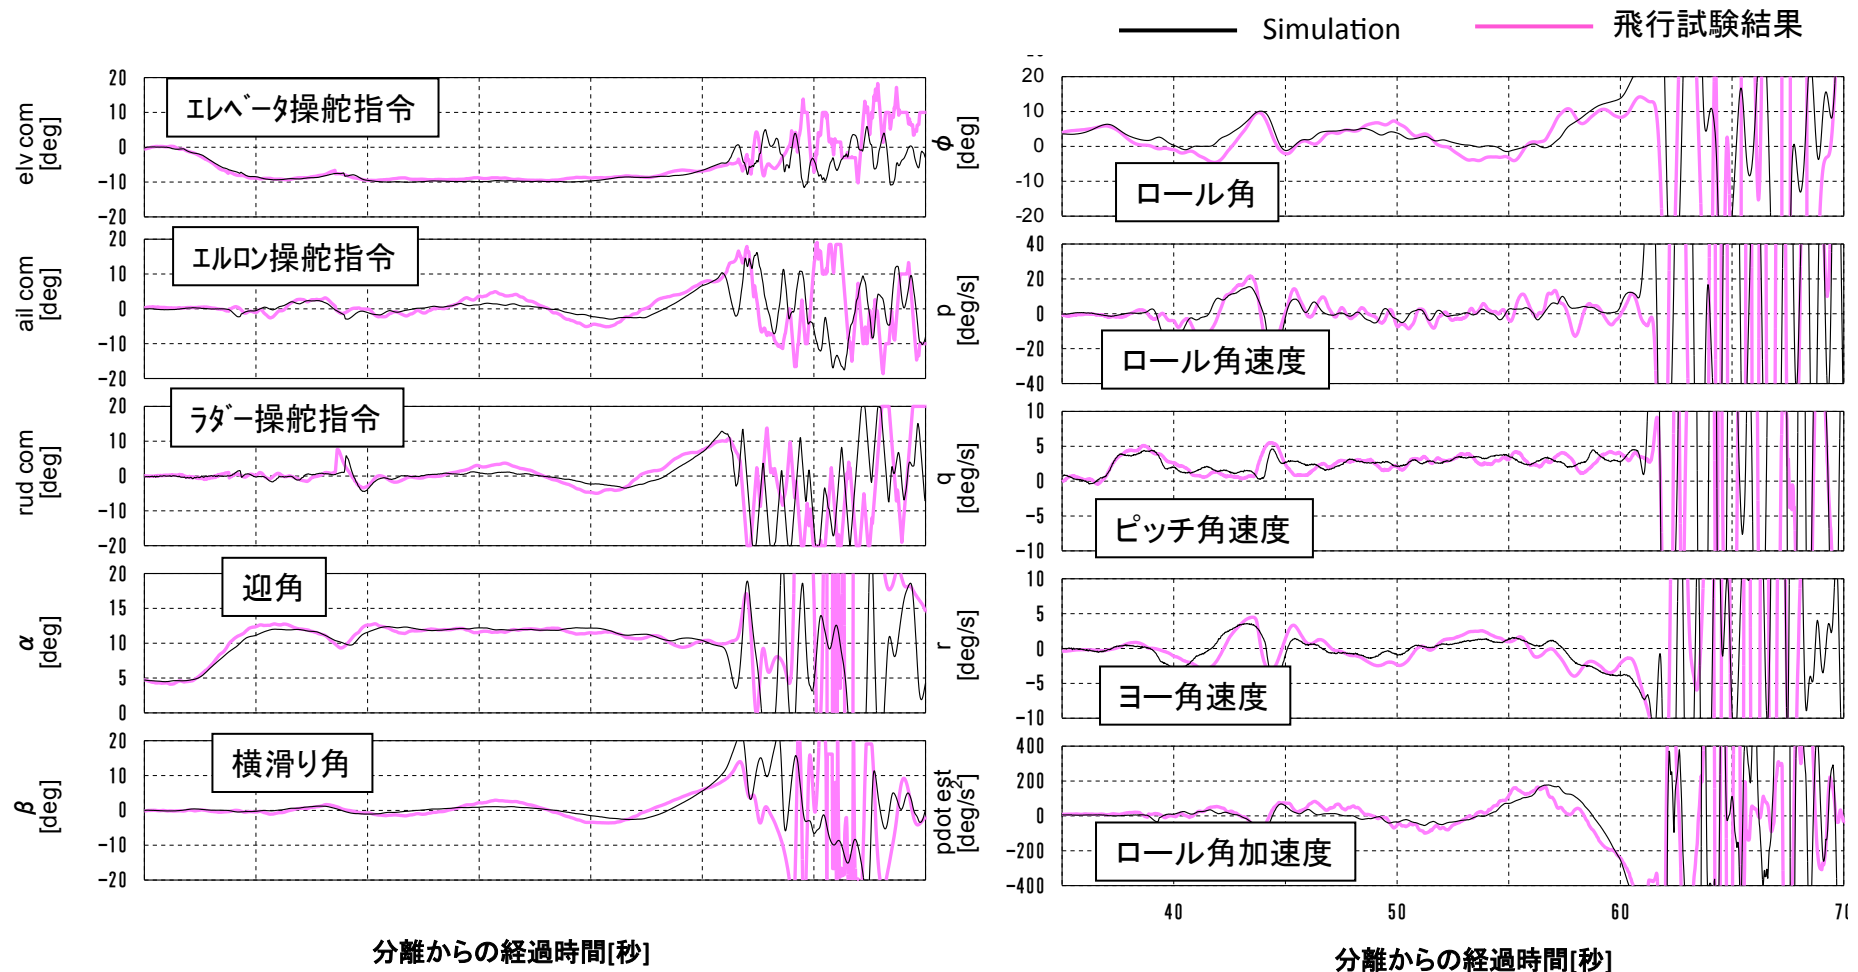
○分析結果をもとに見直した空力特性と1回目試験の飛行制御プログラムを用いて飛行シミュレーションを実施し、分離後37秒以降の振動と、62秒後の制御不能(飛行破綻)の状態がほぼ再現した。

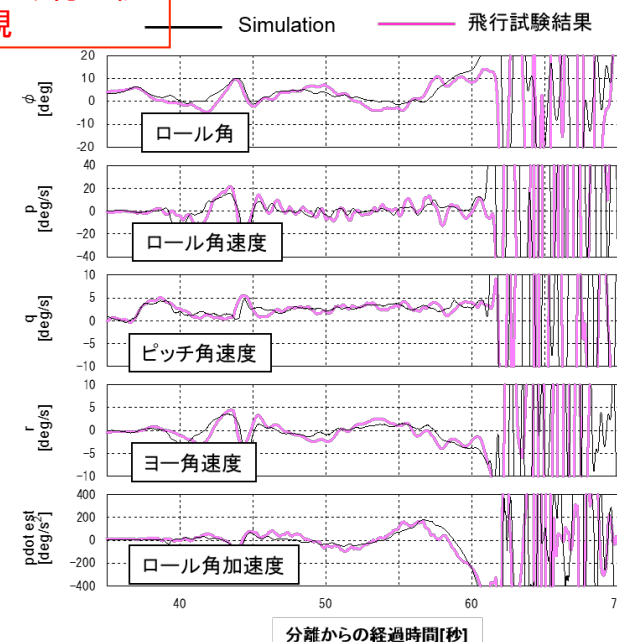
再風試及びCFD解析に分析を通し、以下①～③の空力モデルの補正の必要性が明らかとなった。補正後※の空力モデルの妥当性は、飛行シミュレーションにおいて飛行破綻を再現できたことで確認された。

分離から37秒以降の「約1秒及び10秒周期の振動状況」と、約62秒後の「飛行破綻」を再現

### ②風試模型の影響の除去(寄与率:約6割)

- ・風試模型の後部形状(試験上の制約)の実機との差異に対するCFD補正の追加

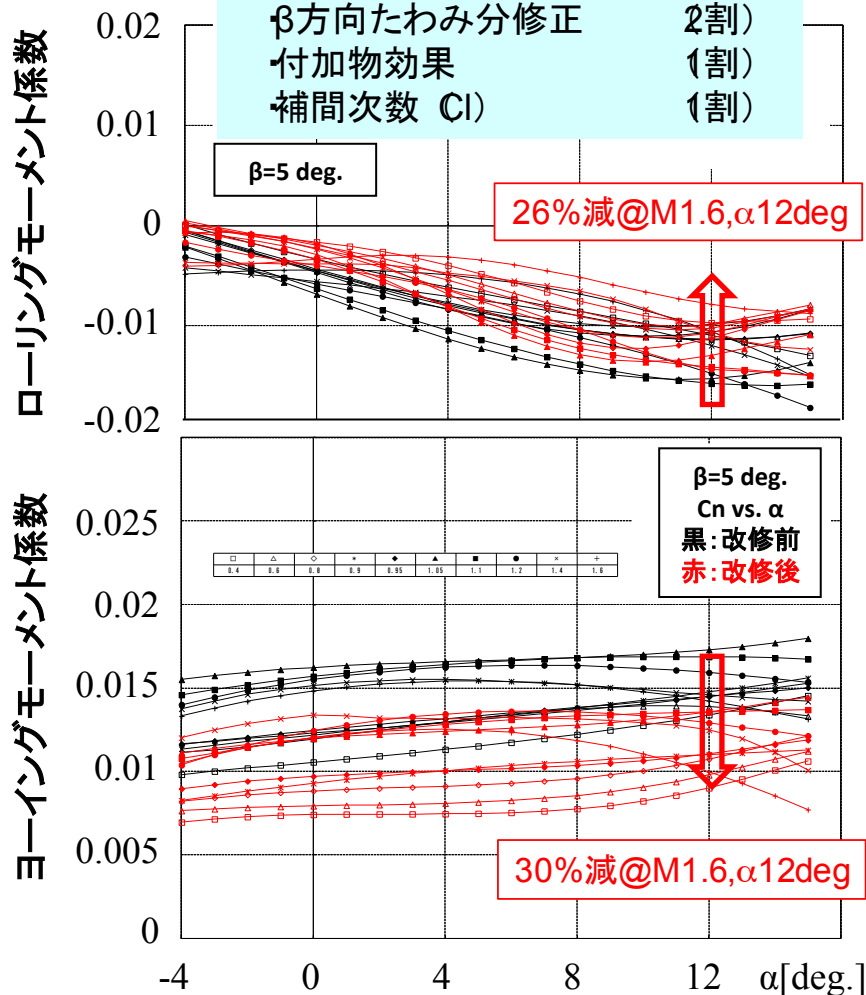
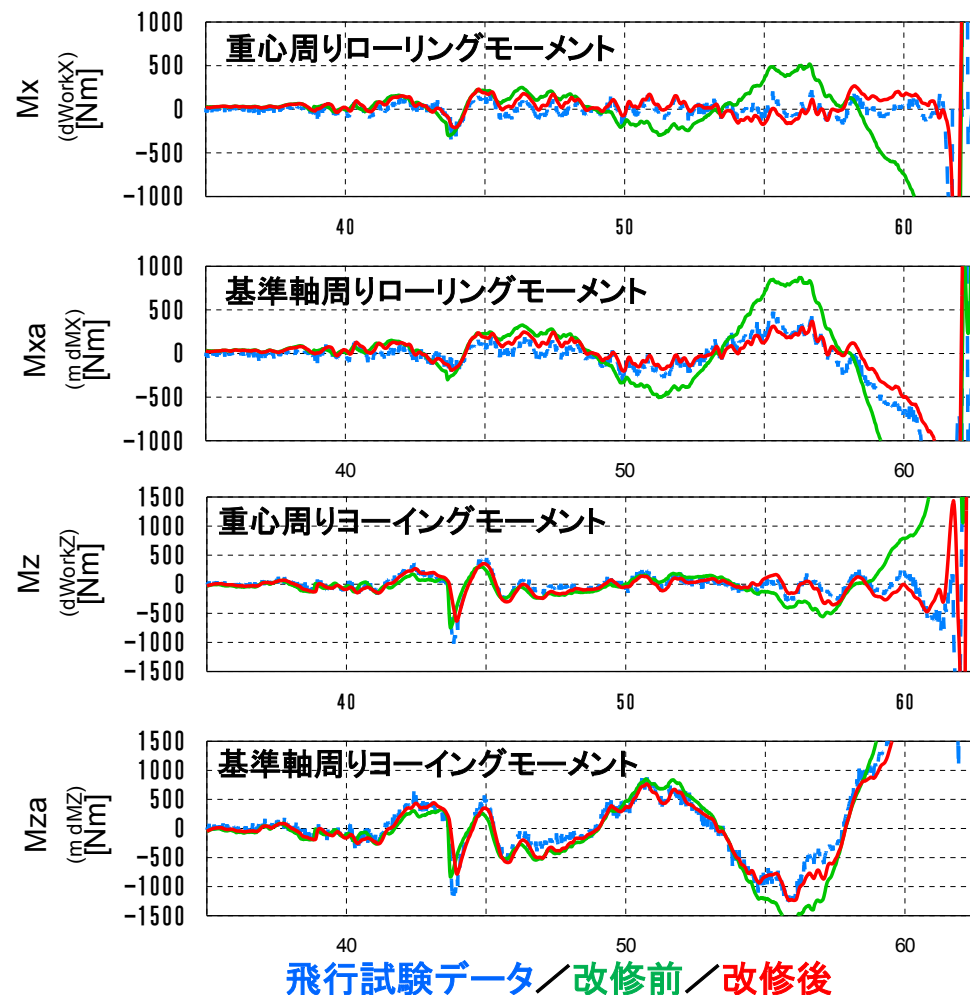
○空力モデル(ノミナル)の改修効果(左図)と飛行試験データとの比較(右図)

ロール、ヨー基本特性: 過大評価分を修正

主原因 寄与率)  
 模型後部形状 6割)  
 β方向たわみ分修正 2割)  
 付加物効果 1割)  
 補間次数 (Cl) 1割)

重心及び基準軸周りのローリング/ヨーイングモーメントの良好な一致を確認(青線と赤線)

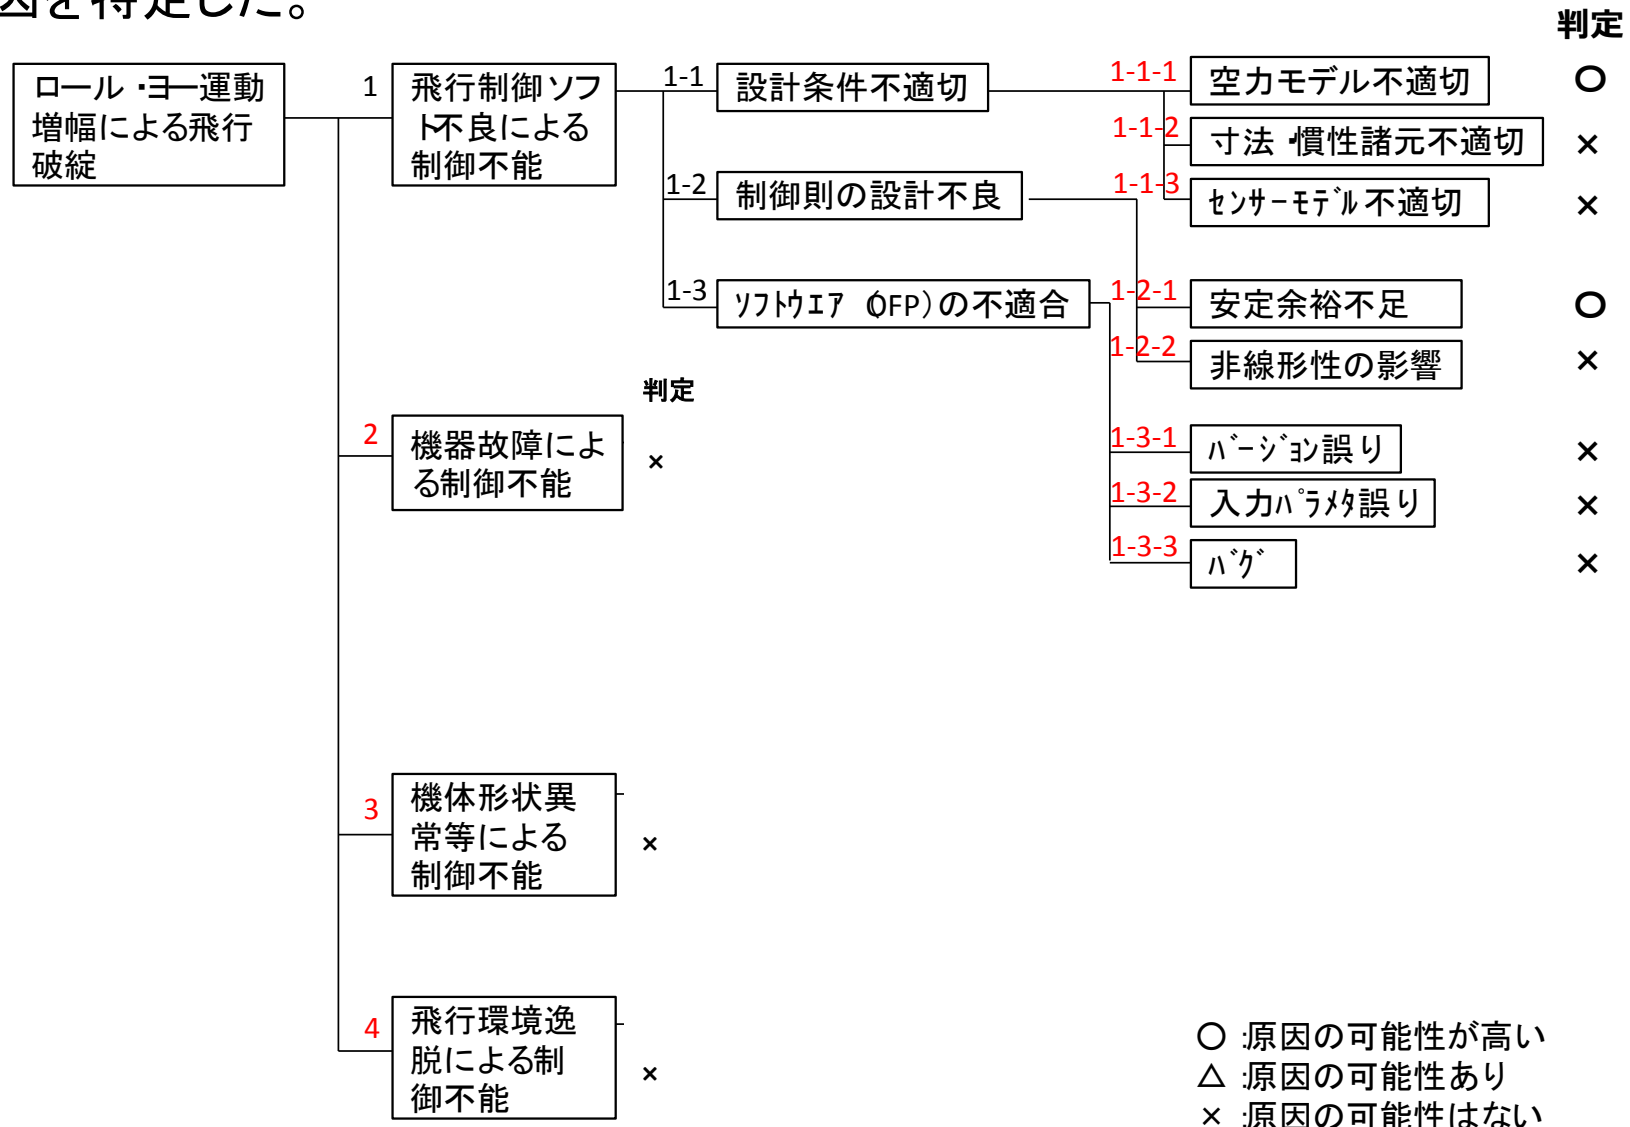
# 参考資料7. FTA各要因の判定結果概要(1/2)

○外部有識者委員会での議論を通して、FTAの整理を進めた結果、以下の通りを原因を特定した。

No.	要因	判定	検討結果
1-1-2	寸法・慣性諸元不適切	×	寸法、形状、重心位置は飛行前に計測し正常を確認済み。慣性モーメント、慣性乗積については、CAD上で誤差量を含め再確認した結果、問題は認められなかった。
1-1-3	センサーモデル不適切	×	ADSから算出するマッハ数の誤差を再検討したが、影響は小さく、飛行異常の原因とはならないことを確認した。またADS(エアデータセンサ)、EGI(GPS管制航法装置)、Az(垂直尾翼方向機体加速度)センサの設計モデルについても問題ないことを確認した。
1-2-2	非線形性の影響	×	非線形6自由度シミュレーション(モンテカルロシミュレーション)で、飛行の成立性を確認済み。
1-3-1	バージョン誤り	×	飛行前点検で正しいバージョンの搭載プログラムが動作していることを確認済み。
1-3-2	入力パラメータ誤り	×	飛行前点検で、正しいパラメータファイルが入力されていることを確認済み。
1-3-3	バグ	×	テレメータで取得した誘導制御データには問題が無いことを確認済み。
2	機器故障による制御不能	×	FLCC、ADS、EGI、アクチュエータ、バッテリー等について、テレメータデータを元に正常に動作したことを確認した。
3	機体形状不良等による制御不能	×	飛行試験直前の形状計測及び、回収した機体の状態を確認し、機体形状不良はなかったことを確認した。
4	飛行環境逸脱による制御不能	×	飛行試験時の風、気温、気圧データ及びテレメータデータを確認し、飛行環境を逸脱していないことを確認した。
