X 線天文衛星「ひとみ」の

異常事象に関する小委員会

第 26 回宇宙開発利用部会における指摘事項のうち  
小委員会にて検証を行う事項についての回答(A 改訂)

国立研究開発法人宇宙航空研究開発機構

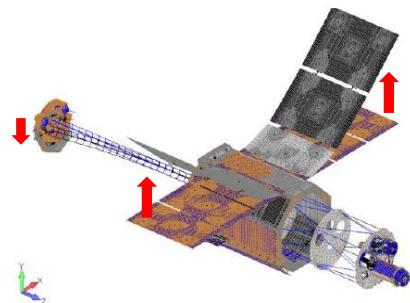
Z軸回転時変形

下図にZ軸回りの回転時のSAPの変形図を示す。図からSAP取付部に大きな曲げモーメントが生じることがわかる。一方、SAPのY軸回りの回転については、SAP取付部周辺に曲げモーメントが加わらないため、他の軸に比べて許容角速度がかなり大きくなるので省略した。
