科学技術・学術審議会
研究計画・評価分科会
宇宙開発利用部会
X線天文衛星「ひとみ」の
異常事象に関する小委員会
(第3回H28.6.8)

**X線天文衛星ASTRO-H「ひとみ」に係るFTA
(衛星破損及び姿勢異常)
A改訂**

平成28(2016)年6月8日
国立研究開発法人
宇宙航空研究開発機構

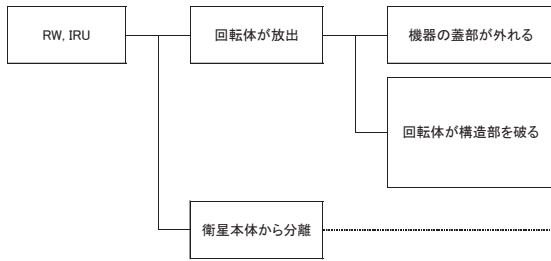
衛星破損FTA 別添1

評価
規定トルクで締結し機械環境試験を行っているため、極めて考えにくい。	×
以下の2点により回転エネルギーが原因で構造破壊に至る可能性は考えにくい。 ・総合試験にて最大回転数(6000rpm)で試験を実施している。 ・リアクションホイールの回転数チェック(回転数指示値との差が 3.75rpmを越える)によりコストダウンする。	×
規定トルクで締結し機械環境試験を行っているため、極めて考えにくい。	×

異常発生時はFWは回転停止状態であった。コマンド系が異常になっていたとしても回転開始のために3つのコマンドが必要で、極めて考えにくい。	×
---	---

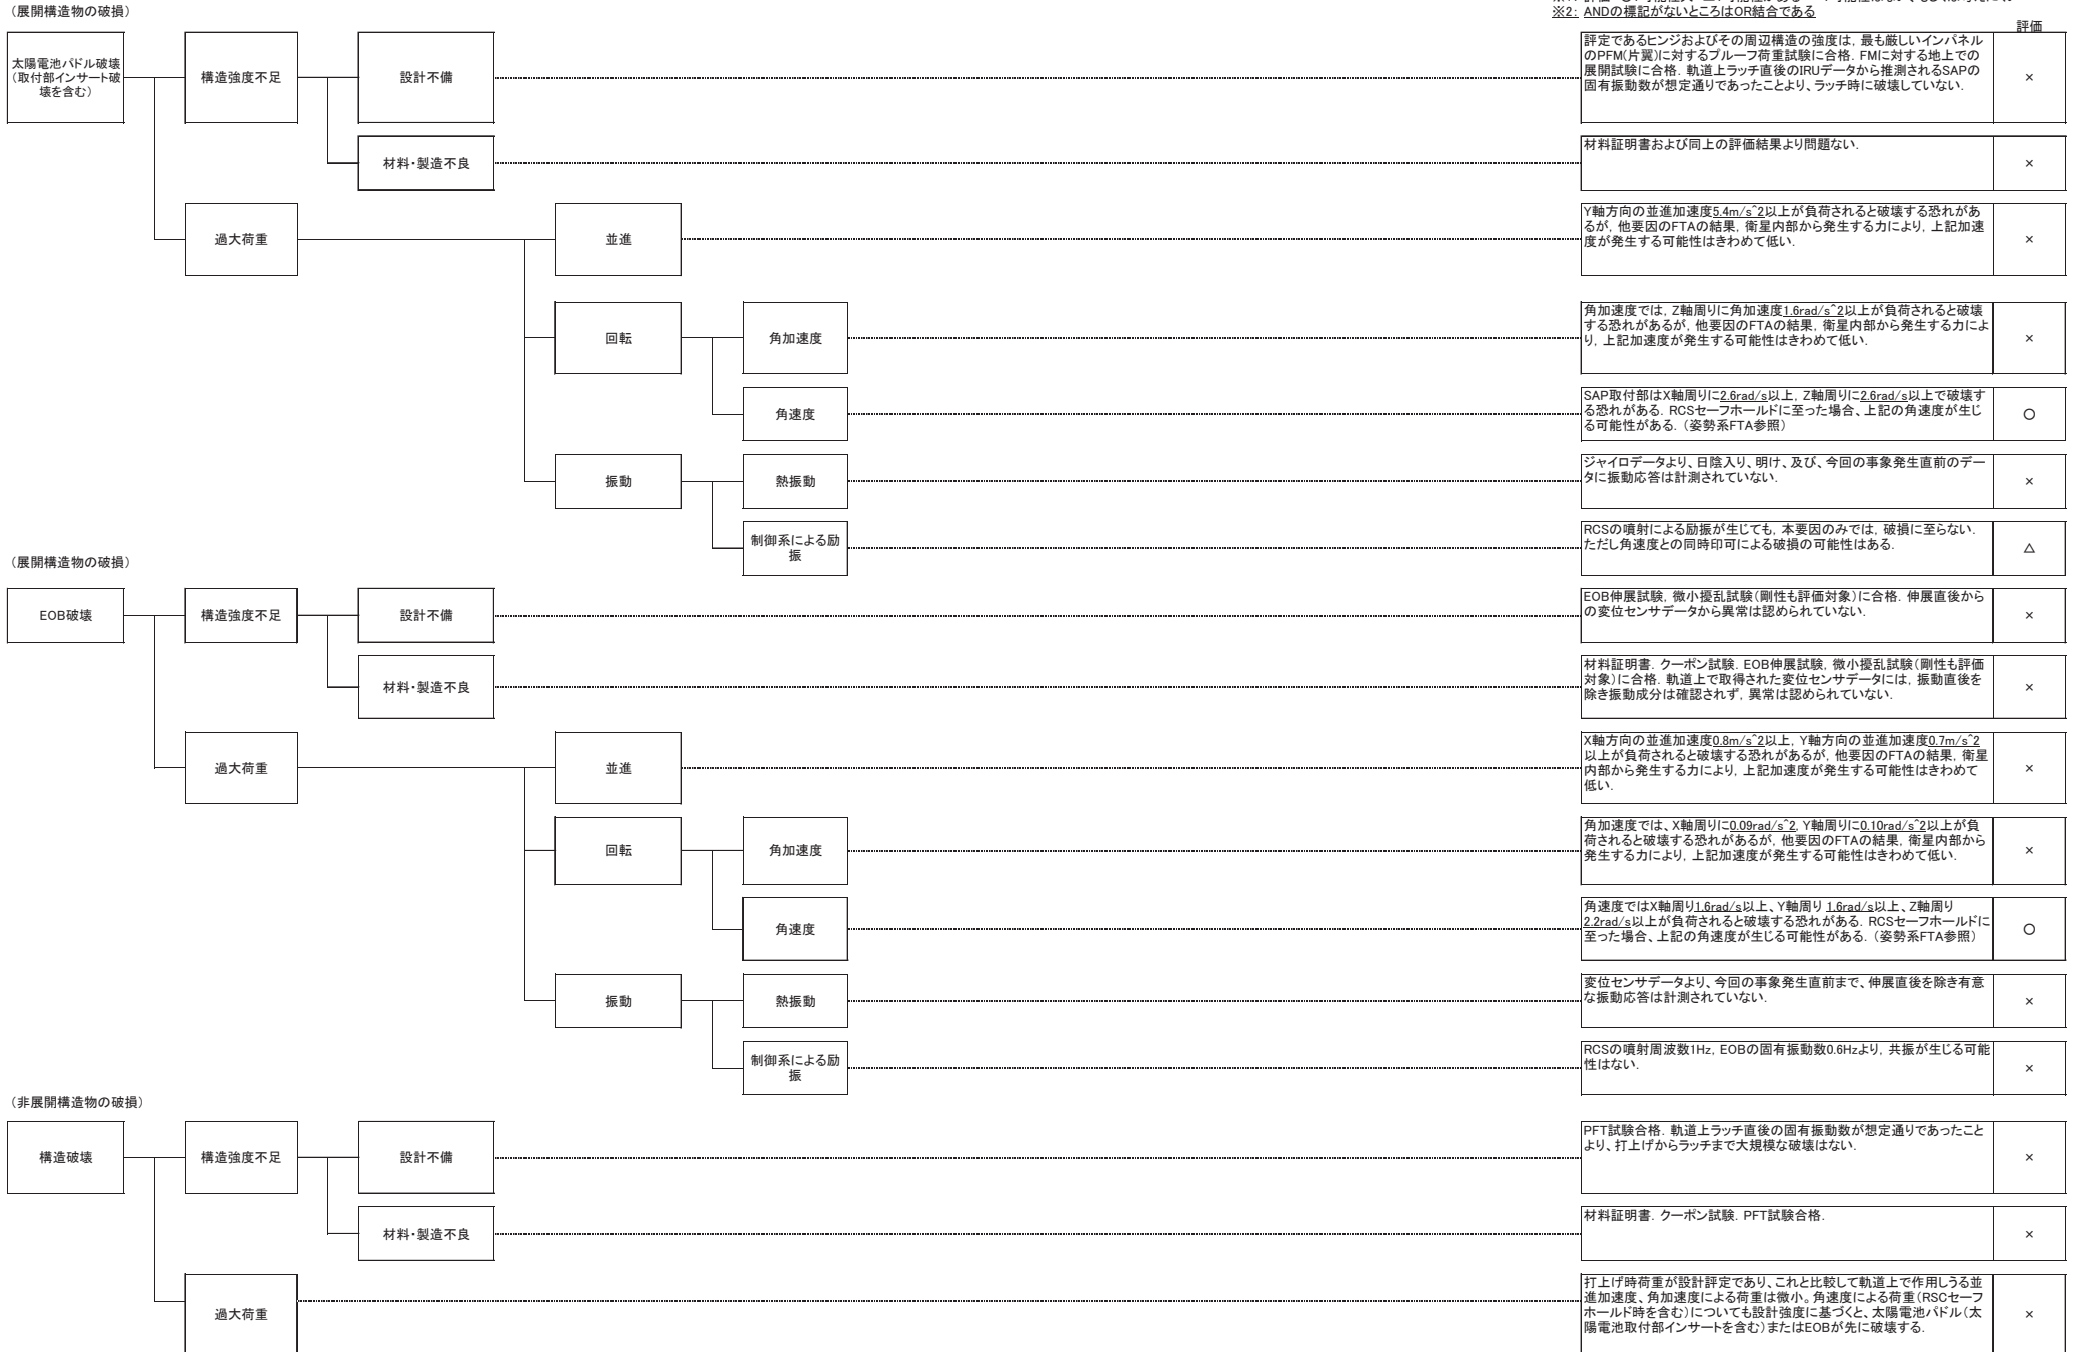
衛星破損FTA 別添6

評価
評定であるヒンジおよびその周辺構造の強度は、最も厳しいインパネルのPFM(片翼)に対するブレード荷重試験に合格、FMに対する地上での展開試験に合格、軌道上ラッチ直後のIRUデータから推測されるSAPの固有振動数が想定通りであったことより、ラッチ時に破壊していない。	×
材料証明書および向上の評価結果より問題ない。	×
Y軸方向の並進加速度 $5.4m/s^2$ 以上が負荷されると破壊する恐れがあるが、他要因のFTAの結果、衛星内部から発生する力により、上記加速度が発生する可能性はきわめて低い。	×
角加速度では、Z軸周りに角加速度 $1.6rad/s^2$ 以上が負荷されると破壊する恐れがあるが、他要因のFTAの結果、衛星内部から発生する力により、上記加速度が発生する可能性はきわめて低い。	×
SAP取付部はX軸周りに $2.6rad/s$ 以上、Z軸周りに $2.6rad/s$ 以上で破壊する恐れがある。RCSセーフホールドに至った場合、上記の角速度が生じる可能性がある。(姿勢系FTA参照)	○
ジャイロデータより、日陰入り、明け、及び、今回の事象発生直前のデータに振動応答は計測されていない。	×
RCSの噴射による励振が生じても、本要因のみでは、破損に至らない。ただし角速度との同時印可による破損の可能性はある。	△
EOB伸展試験、微小擾乱試験(剛性も評価対象)に合格。伸展直後の変位センサデータから異常は認められていない。	×
材料証明書、クーボン試験、EOB伸展試験、微小擾乱試験(剛性も評価対象)に合格。軌道上で取得された変位センサデータには、振動直後を除き振動成分は確認されず、異常は認められていない。	×
X軸方向の並進加速度 $0.8m/s^2$ 以上、Y軸方向の並進加速度 $0.7m/s^2$ 以上が負荷されると破壊する恐れがあるが、他要因のFTAの結果、衛星内部から発生する力により、上記加速度が発生する可能性はきわめて低い。	×
角加速度では、X軸周りに $0.09rad/s^2$ 、Y軸周りに $0.10rad/s^2$ 以上が負荷されると破壊する恐れがあるが、他要因のFTAの結果、衛星内部から発生する力により、上記加速度が発生する可能性はきわめて低い。	×

角速度ではX軸周りに $1.6rad/s$ 以上、Y軸周りに $1.6rad/s$ 以上、Z軸周りに $2.2rad/s$ 以上が負荷されると破壊する恐れがある。RCSセーフホールドに至った場合、上記の角速度が生じる可能性がある。(姿勢系FTA参照)	○
変位センサデータより、今回の事象発生直前まで、伸展直後を除き有意な振動応答は計測されていない。	×
RCSの噴射周波数1Hz、EOBの固有振動数0.6Hzより、共振が生じる可能性はない。	×
PFT試験合格。軌道上ラッチ直後の固有振動数が想定通りであったことより、打上げからラッチまで大規模な破壊はない。	×
材料証明書、クーボン試験、PFT試験合格。	×
打上げ時荷重が設計評定であり、これと比較して軌道上で作用する並進加速度、角加速度による荷重は微小。角速度による荷重(RCSセーフホールド時を含む)についても設計強度に基づくと、太陽電池パドル(太陽電池取付部インサートを含む)またはEOBが先に破壊する。	×
