科学技術・学術審議会
研究計画・評価分科会
宇宙開発利用部会
(第 28 回 H28.6.14)

**第 26 回宇宙開発利用部会における指摘事項のうち
小委員会にて検証を行う事項についての回答**

平成 28(2016)年 6 月 14 日

国立研究開発法人宇宙航空研究開発機構

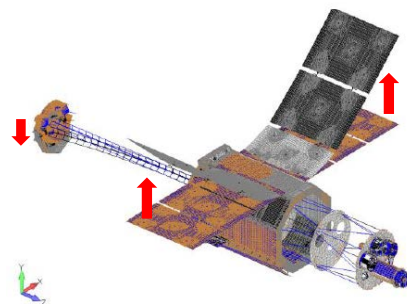
Z 軸回転時変形

下図に Z 軸回りの回転時の SAP の変形図を示す。図から SAP 取付部に大きな曲げモーメントが生じることがわかる。一方、SAP の Y 軸回りの回転については、SAP 取付部周辺に曲げモーメントが加わらないため、他の軸に比べて許容角速度がかなり大きくなるので省略した。

部位	回転軸 (注)	許容角速度 [deg/s]	許容荷重逸脱部位
SAP	Z 軸	約 150	SAP 取付部周辺
	X 軸	約 150	SAP 取付部周辺
EOB	Z 軸	約 125	EOB 衛星側取付部
	X 軸	約 90	EOB 各段
	Y 軸	約 90	EOB 各段
