# SS520-4号機実験失敗の 原因究明結果および対策について

平成29(2017)年2月14日

宇宙航空研究開発機構

SS520-4号機実験失敗対策チーム

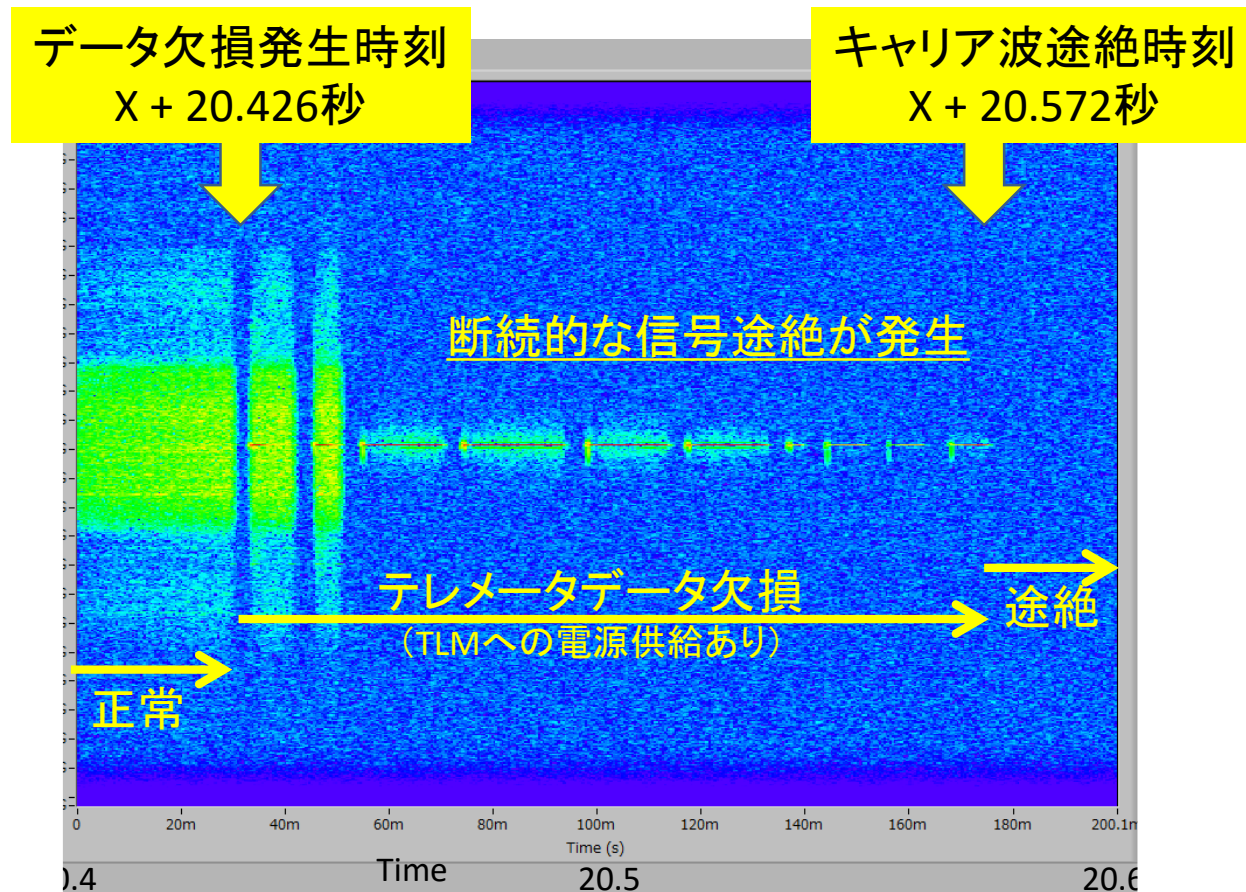
図 テレメータ送信機スペクトル時間変化

| X相対時刻 [秒] | 異常表示機器 | 事象 |
|---|---|---|
| X+20.426 | テレメータ送信機 | 約3msの瞬断が10回発生<br>瞬断周期は平均14.5ms |
| X+20.446 | テレメータ送信機 | データ途絶 |
| X+20.572 | テレメータ送信機 | 送信電波途絶(ロックオフ) |

X+20.4~20.5秒付近における送信電波の受信状況

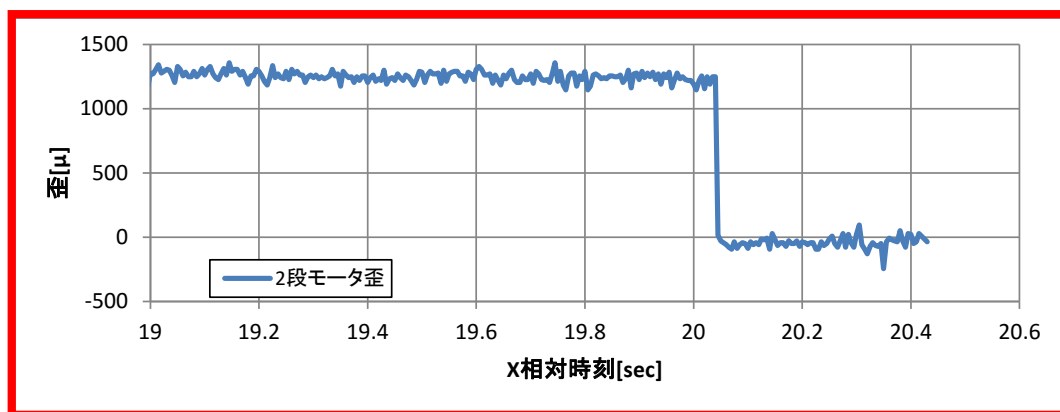
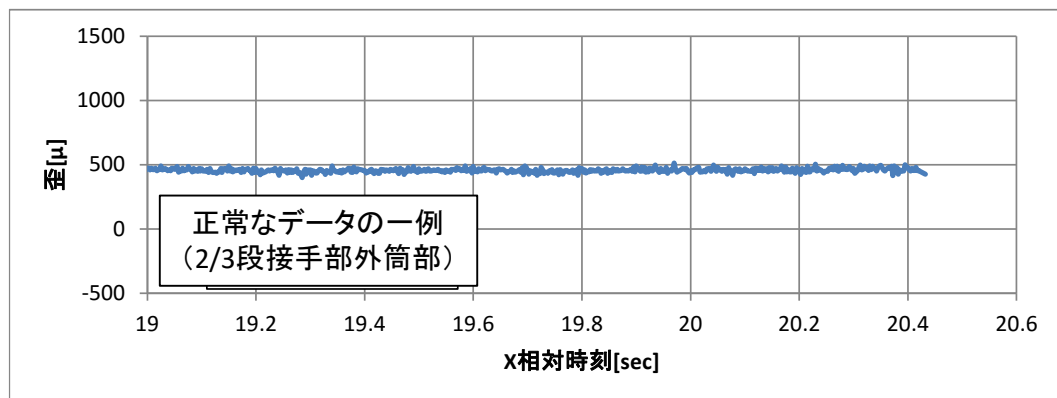
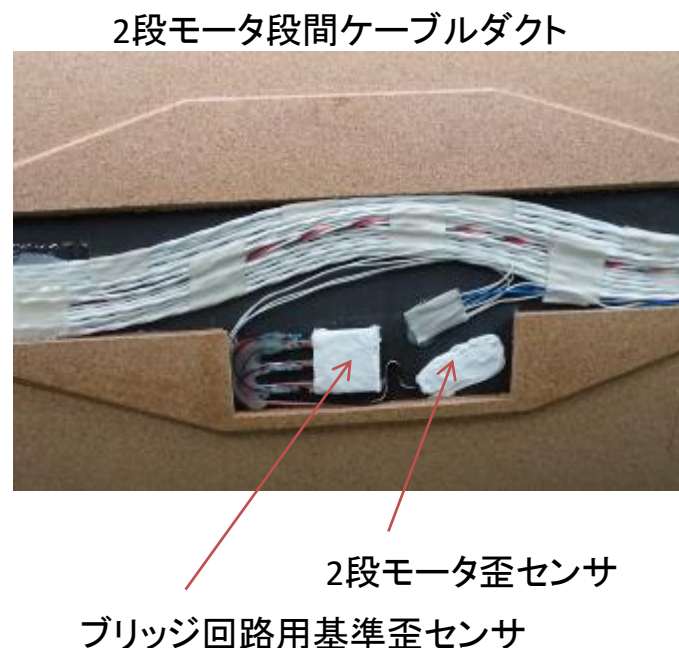
## 2-3 第2段モータ歪センサの出力異常

| X相対時刻 [秒] | 異常表示機器 | 事象 |
|---|---|---|
| X+20.015～20.020 | 2段モータ歪センサ | 出力が異常値。センサ電源系統が断線または地絡(解析結果) |

TLMデータ途絶 (X+20.426秒)に近い時刻 (X+20.015~20.020秒)で発生していることから他の事象との関連について考慮が必要なデータとして認識

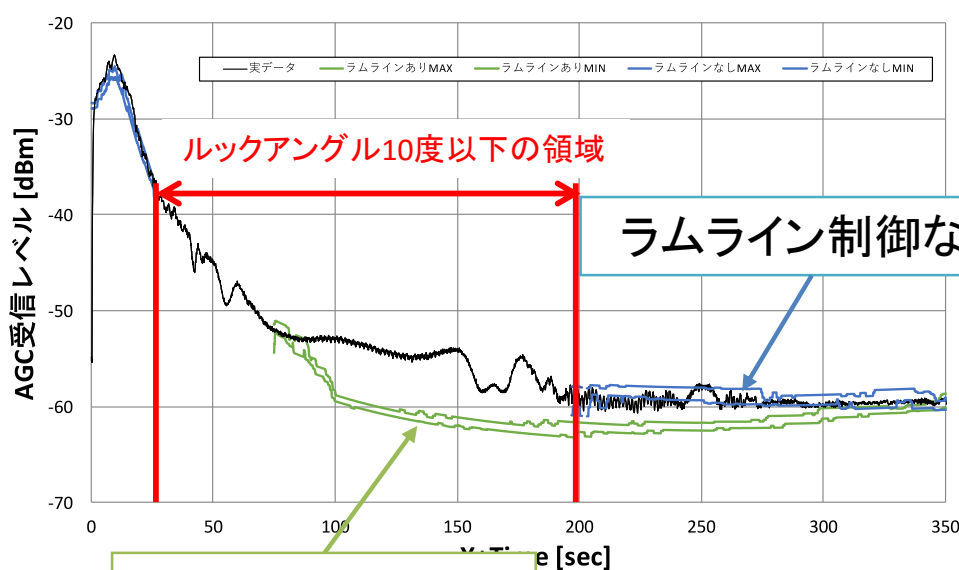
宮原レーダ局

宮原レーダ局(内之浦)、増田レーダ局(種子島)の受信レベル解析

フライトデータはラムライン制御による姿勢変更をしていなかった結果と一致

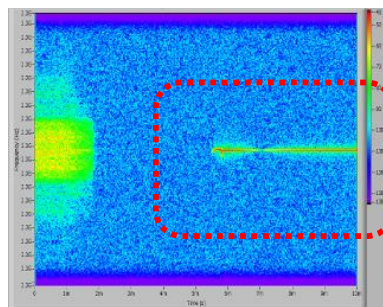
送信電波の復活挙動

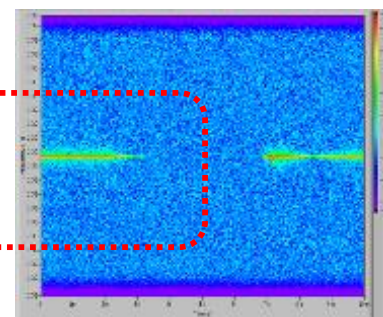
送信電波途絶挙動

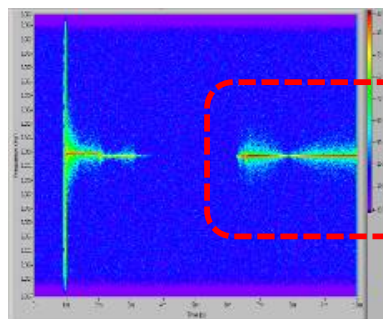
電源ON時の波形

再現されたスペクトラム波形の様子から、TLMの電源入力が断続を繰り返した可能性がある。

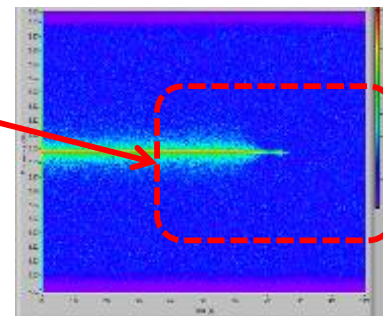
電源OFF時の波形

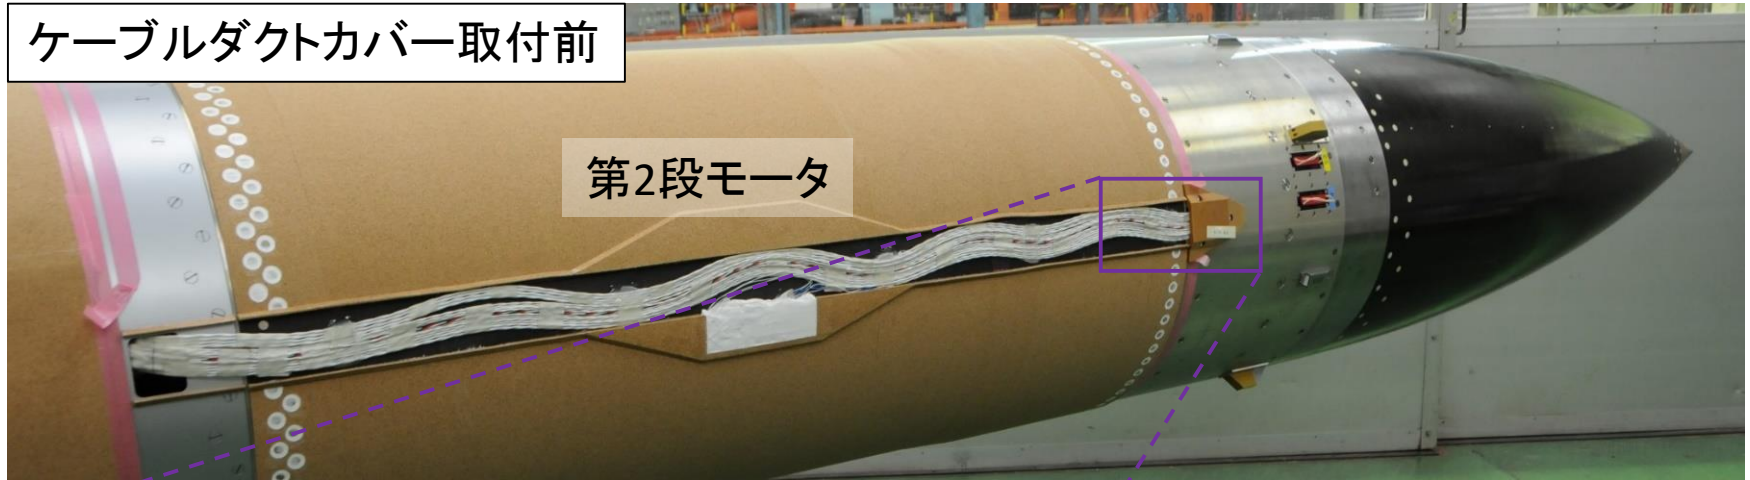
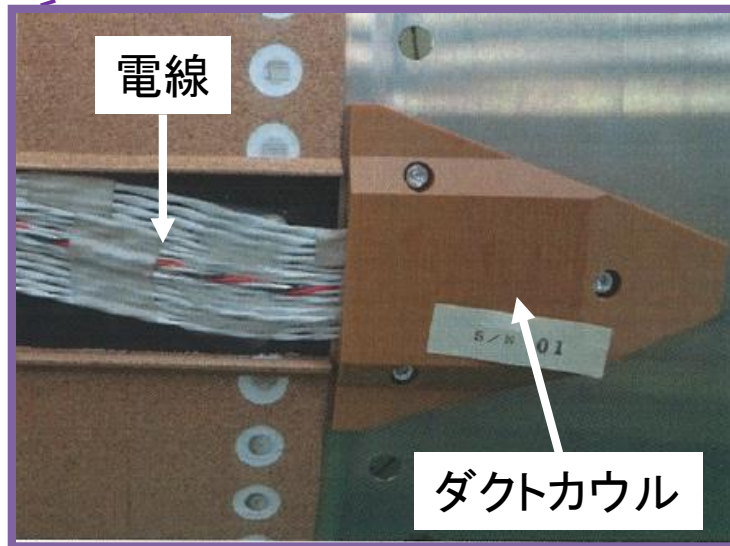
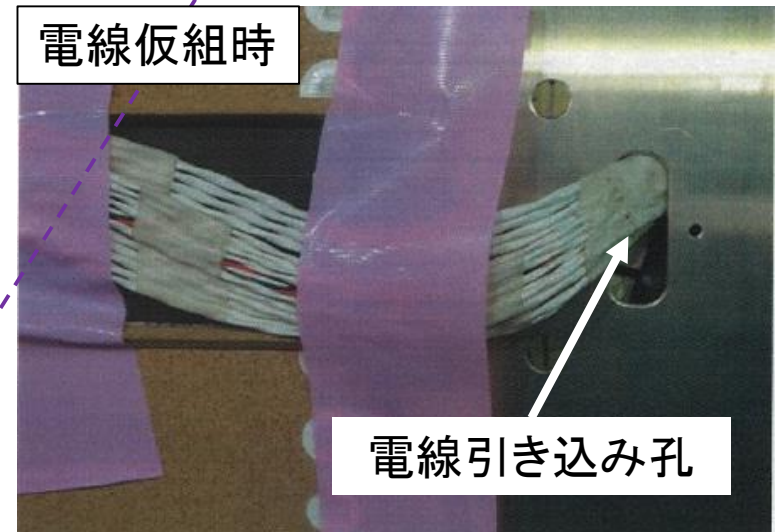
## 3-7 ケーブルダクト外観

1. テレメータ送信機の発生事象の解析の結果から、電源系統に異常があったことが認められ、短絡・地絡の発生した可能性が抽出された(2章記載)。
2. FTAによりトップ事象に対する主な要因として挙げられたのは、
  - A) コンポーネント内の入力電源側の部品故障
  - B) 電線の損傷等による短絡、地絡、断線
  - C) 電線コネクタの脱落、破損
3. 以下の事実関係から、ケーブルダクトの周辺で不具合が発生した可能性が抽出された。
  1. 28V電池を電源とする機器で、バックアップ電源を持たない機器が機能不全となった。(電源の喪失)
  2. 28V電池の電源系統のどこか1か所で短絡・地絡が発生すると、機器全体に影響がある回路構成となっていた。
  3. 第2段モータの歪センサの電線と28V電池の電源系統は、第2段モータを跨ぐ段間電線に共存していた。(⇒事象発生に関連性)
  4. 電線が電氣的にグランドとなる金属構造部(段間接手)の孔を貫通する形で接していた。

ケーブルダクト: 1/2段間部と上段部の各機器を電氣的に接続するための電線保護

- 第2段モータケースの外部に電線を敷設する必要があるため、飛行環境(加速度、空気力、空力加熱)から電線を保護する。

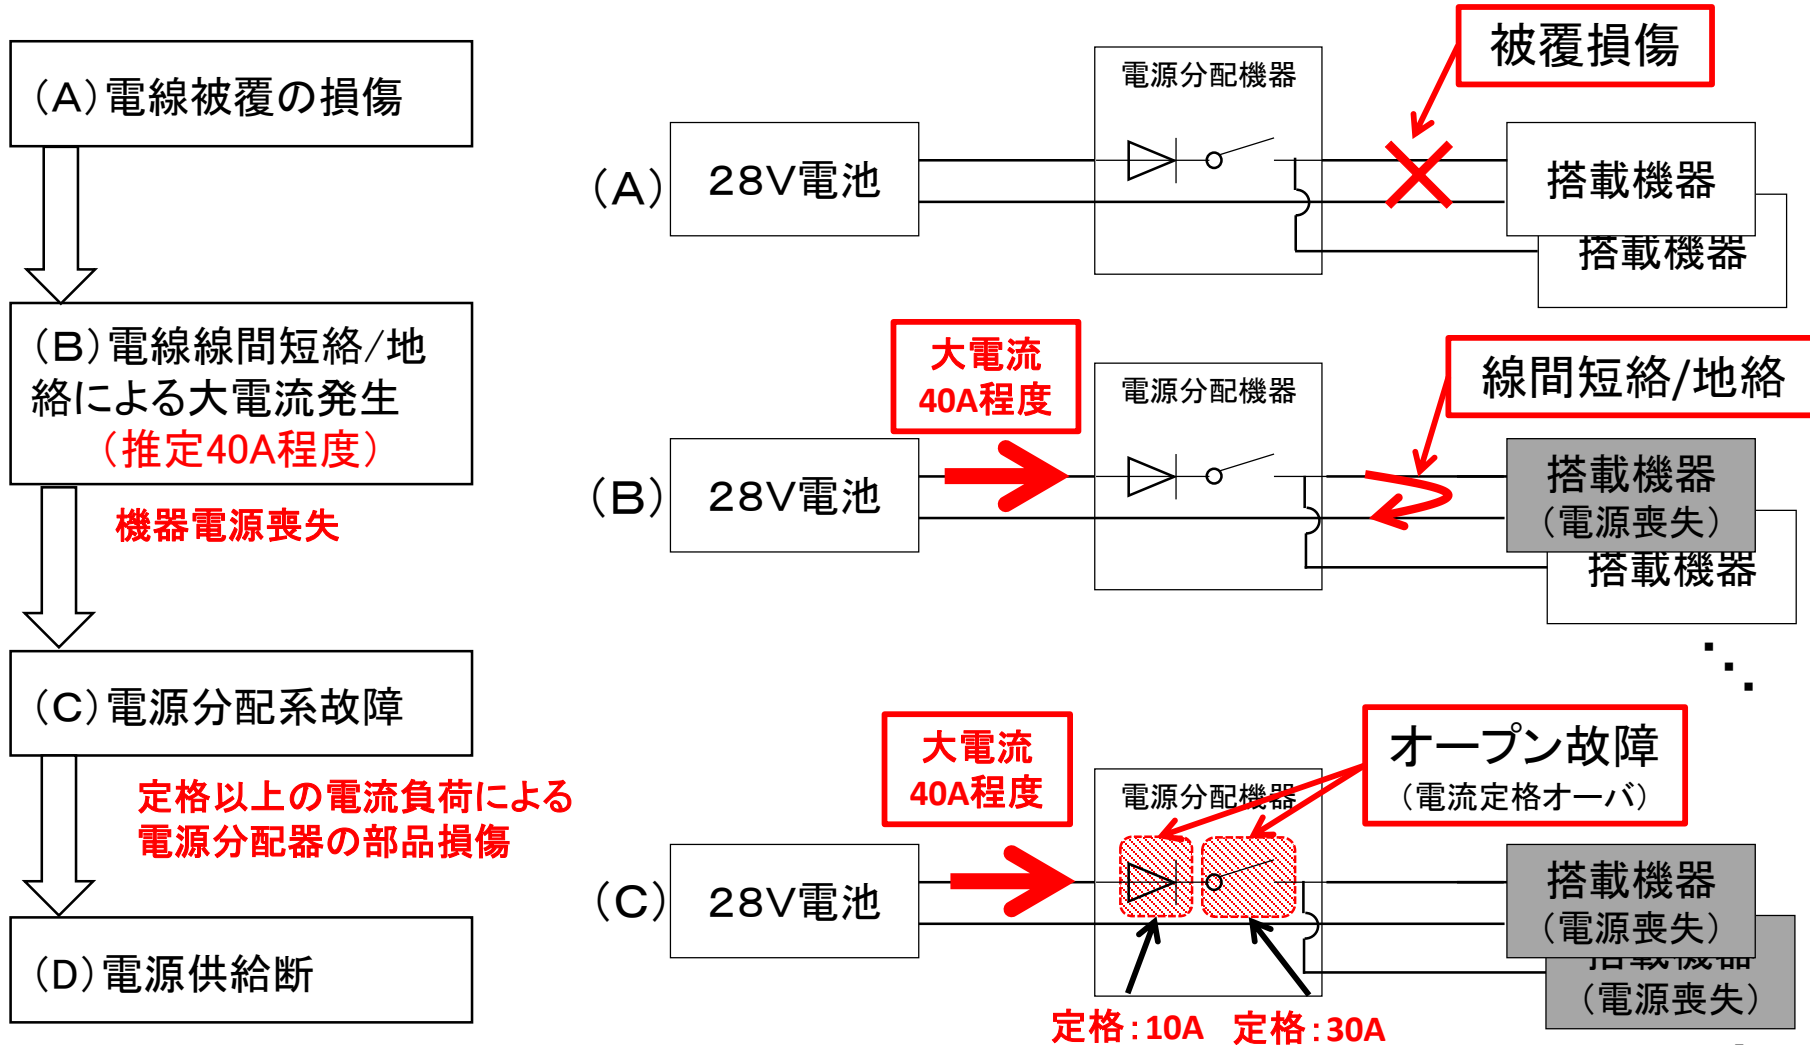
# 4-1 電源異常の推定メカニズム

FTAに基づく要因調査結果から、電源異常に至るメカニズムを以下の通り推定した。

⇒(D) 短絡が起因となって電源分配機器内の部品故障や断線が発生し、最終的には電源供給機能が断たれる。

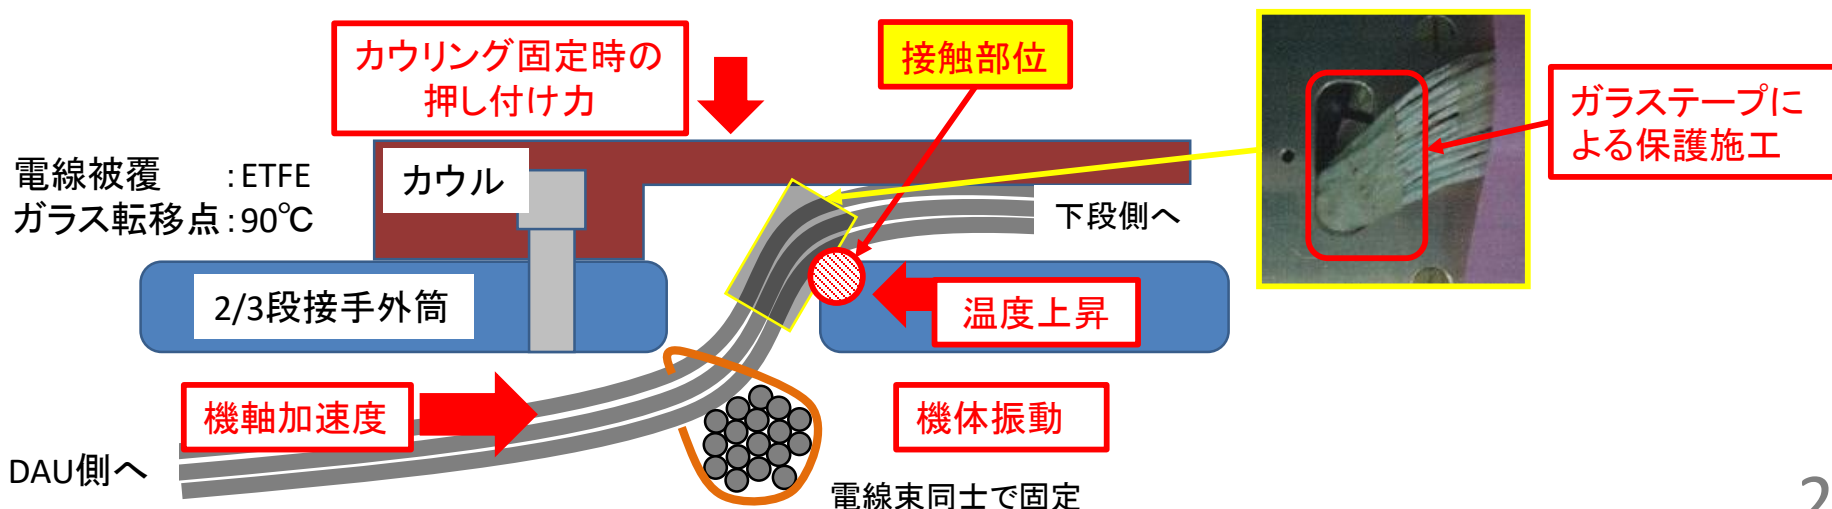
### 電線取り込み孔における電線被覆損傷による短絡

- 電線束に28V電源系と第2段モータ歪センサ系の両方が含まれていること(事象の関連性を考慮)
- 当該部位は、金属構造体で電氣的にグランドであり、電線束(部分的にガラステープ保護あり)が直接接していること
- 電線が当該部位で飛行中の振動により摩擦を受ける可能性があること
- 金属構造体が空気力学的影響により温度が上昇すること
- 電線束が加速度の影響で当該部位の角部に押し付けられていること
- **4号機では、金属構造体がステンレスからアルミニウム材に変更されており、熱伝導性が10倍程度高いこと**
- **4号機では、カウリングの形状および電線引き込み孔の位置を変更したこと**
- **4号機では、軽量化のため細い電線を使用したこと**
- **4号機では、ケーブルを固定する接着剤がガラス転移点温度の低いエポキシ系接着材に変更されたこと**

- 電線引き込み孔付近(上部にカウル取付)に施工された電線が、飛行中の機軸方向加速度及び機体振動の影響を受け、電線被覆表面が摩擦の影響を受けた。
- 電線引き込み孔の周りは空気摩擦により加熱されており、金属部(アルミニウム)の温度が上昇していた。
- その結果、下記のような複合的な影響を受けて電線被覆が損傷した。**
  - カウル取付時の押し付け力による電線・金属構造体の接触
  - 機軸方向加速度による静荷重
  - 機体振動の影響による摩擦
  - 電線接触部の温度上昇に程度の差異(※4号機ではアルミニウム材に変更)
  - 被覆保護措置の前号機との差異(※4号機では孔位置、カウリングの形状変更あり)
- 以上の影響により、28V電源系の電線の芯線が露出し、被覆が破損した電線が金属構造部に接触した結果、短絡が発生した。

※当該部位は最終組立て工程で施工されるため、総合試験では確認できない。

- 電線引き込み孔については、これまでの実績を踏まえて位置、形状等の見直しを行い、信頼性を向上させる。
- 電線と金属部を直に接しないような設計に見直す。当該部位の摩擦試験等を事前に実施して保護効果を確認する。
- さらなる信頼性向上策として、電線および被覆材質、保護施工を見直し、摩擦に対する耐性を向上させる。

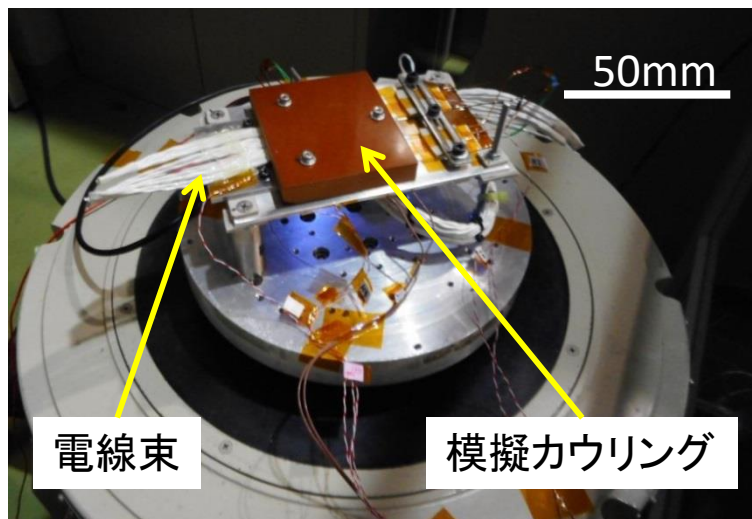
機軸直交方向への加振

【結果】 電線被覆を保護する目的で施工したガラステープの損傷(主に接触部位)

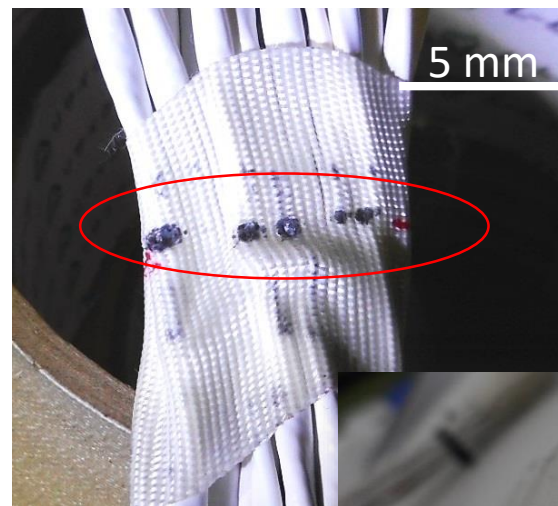
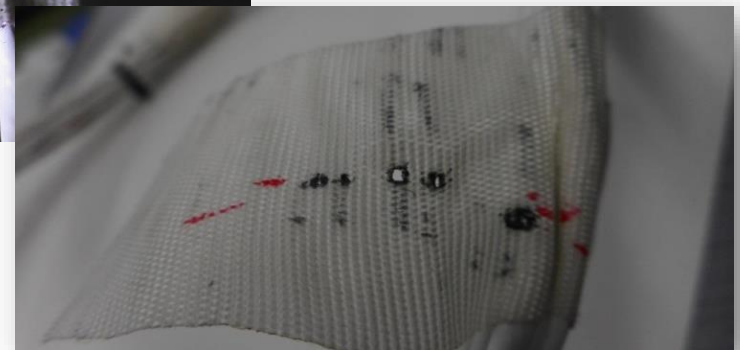
接触部位拡大

保護用ガラステープ

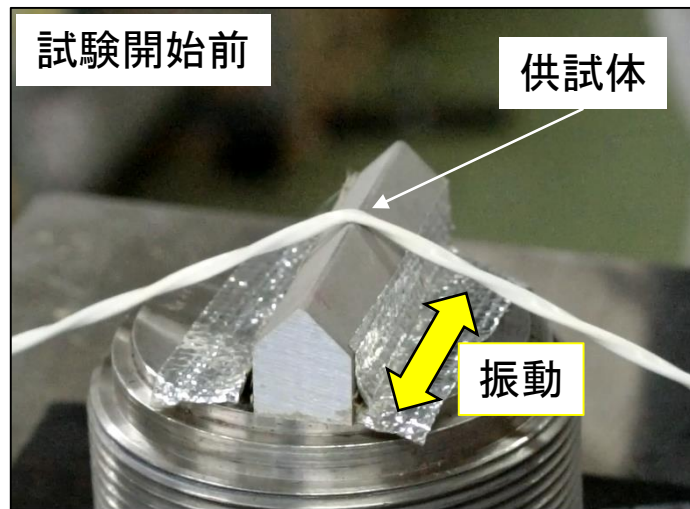
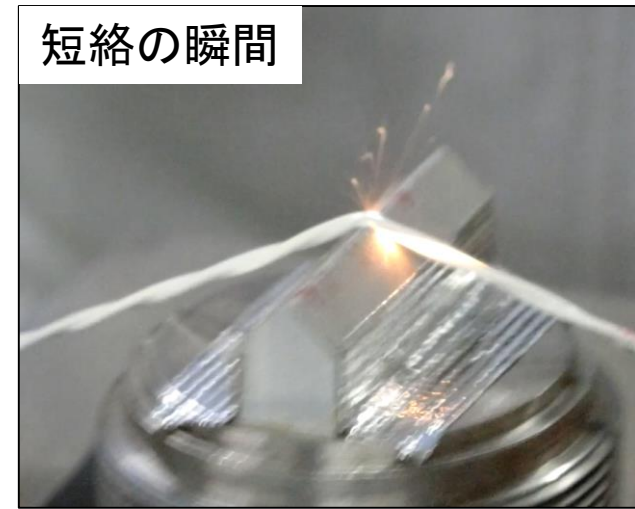
## (参考) 電線の摩擦耐性確認試験②

【結果】 想定される実機と等価な総摩擦距離で短絡が発生した。

※電線には28V印加
