SS-520 5号機の進捗状況について

平成29(2017)年9月5日

宇宙航空研究開発機構

超小型衛星打上げ機開発プロジェクト

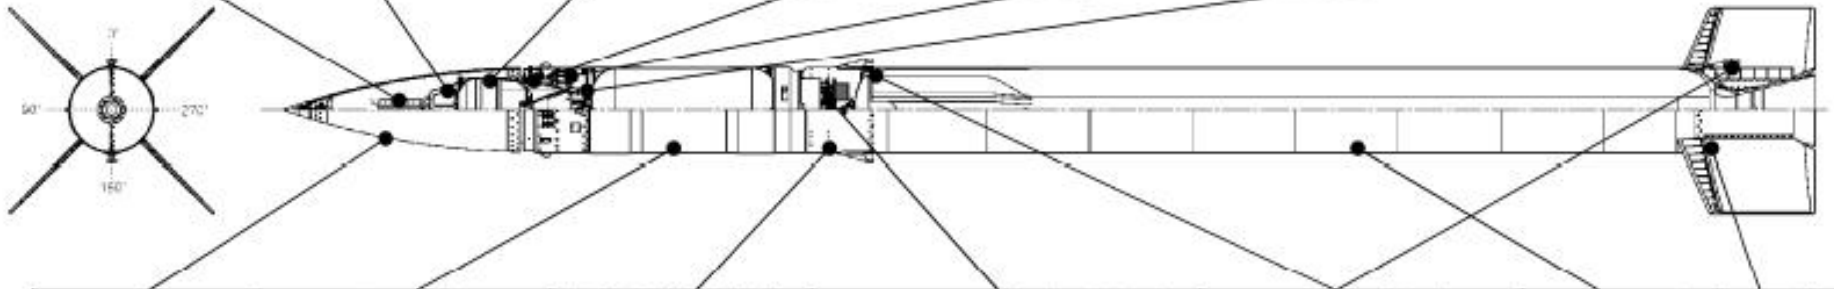
衛星(東大)	衛星接手	3段モータ	2/3段接手	2段上部外筒	アビオニクス
3U衛星	<ul style="list-style-type: none"> ・薄肉アルミ製 ・GPSレコーダ搭載 ・基板一体化 ・NC接触受け 	<ul style="list-style-type: none"> ・延時機能付イグナイタ 薬量: 78[kg] ISP: 282.6[s] イナート質量: 12.5[kg] 	<ul style="list-style-type: none"> ・薄肉アルミ製 (軽量最適化設計) ・ハーネス艤装改善 	<ul style="list-style-type: none"> ・軽量化: 一部アルミ化 ・ハーネス部艤装用孔見直し 	<ul style="list-style-type: none"> ・超小型低コストアビオ実証 ・ハーネス艤装改善 ・電源短絡故障の保護

ノーズコーン	2段モータ	1/2段接手	ラムライン制御系	スリッパ	1段モータ	尾翼筒
<ul style="list-style-type: none"> ・一部改修 (接触部すり板追加) 	<ul style="list-style-type: none"> ・既開発モータ ・ケーブルダクト部改修 	<ul style="list-style-type: none"> ・一部改修 (後部接手一体化) 	<ul style="list-style-type: none"> ・ノズル方向の最適化 	<ul style="list-style-type: none"> ・一部改修 (空力抵抗低減用カウル追加) 	既開発	既開発
