# イプシロンSロケット 第2段モータ再地上燃焼試験における燃焼異常 原因調査状況

2025年2月25日

(JAXA 宇宙輸送技術部門 イプシロンロケットプロジェクトマネージャ)

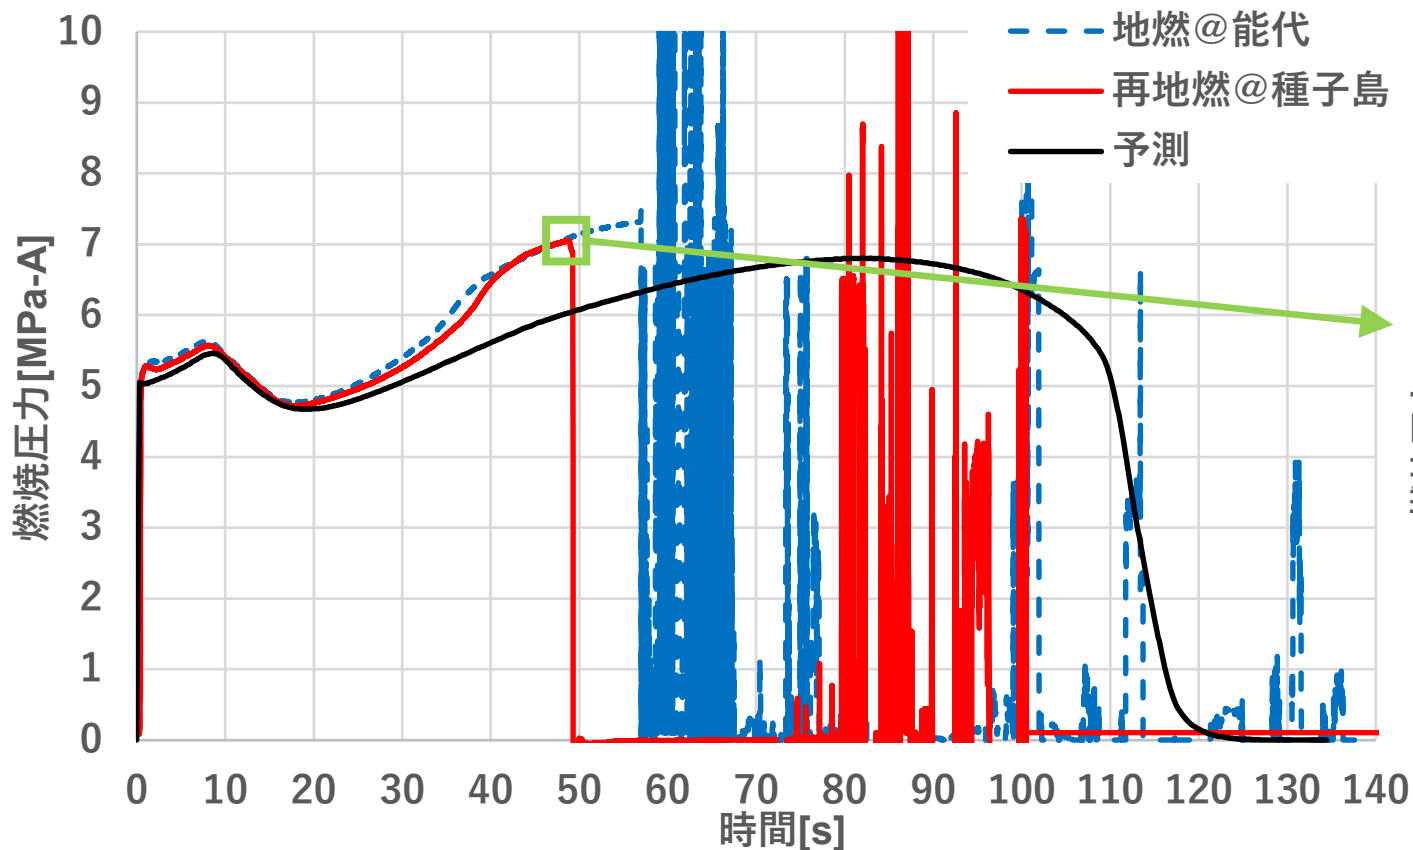
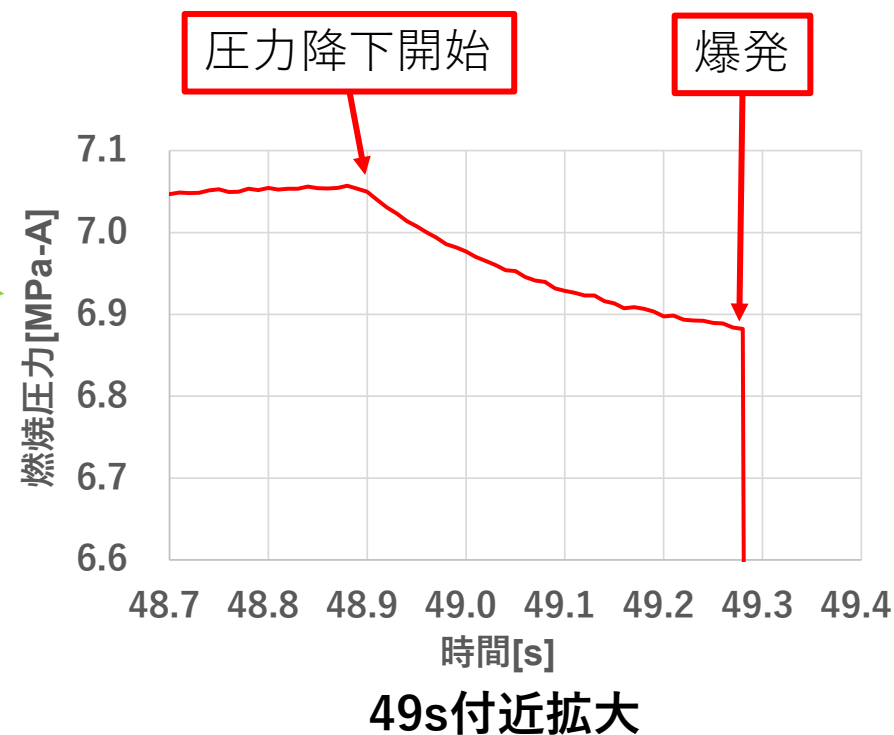
### 【燃焼圧力データ】

- ・ 点火後約17sから燃焼圧力の予測値との乖離が高い側に徐々に拡大。
- ・ 点火後約48.9sの時点で約7MPaに達したあと圧力が下降し、約49.3sで圧力が急激に下降（爆発）。（燃焼圧力は最大使用圧力（8.0MPa）及び保証耐圧試験の圧力（8.8MPa）以下）

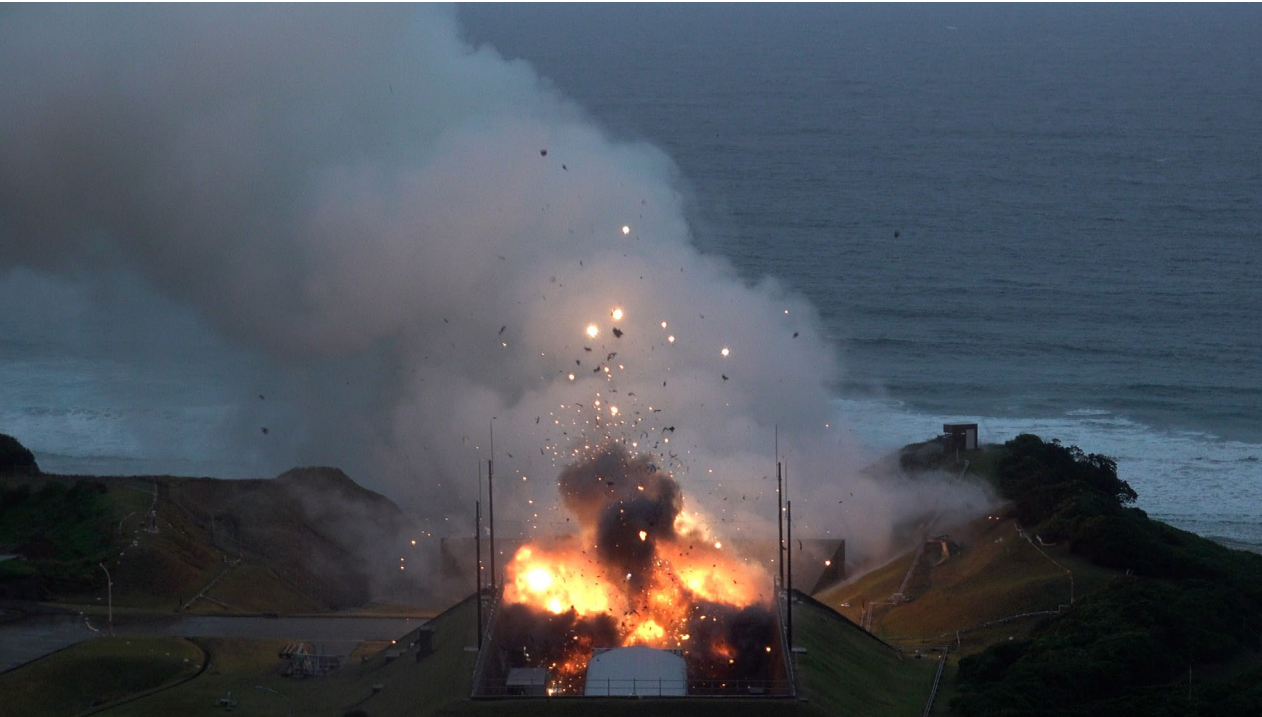
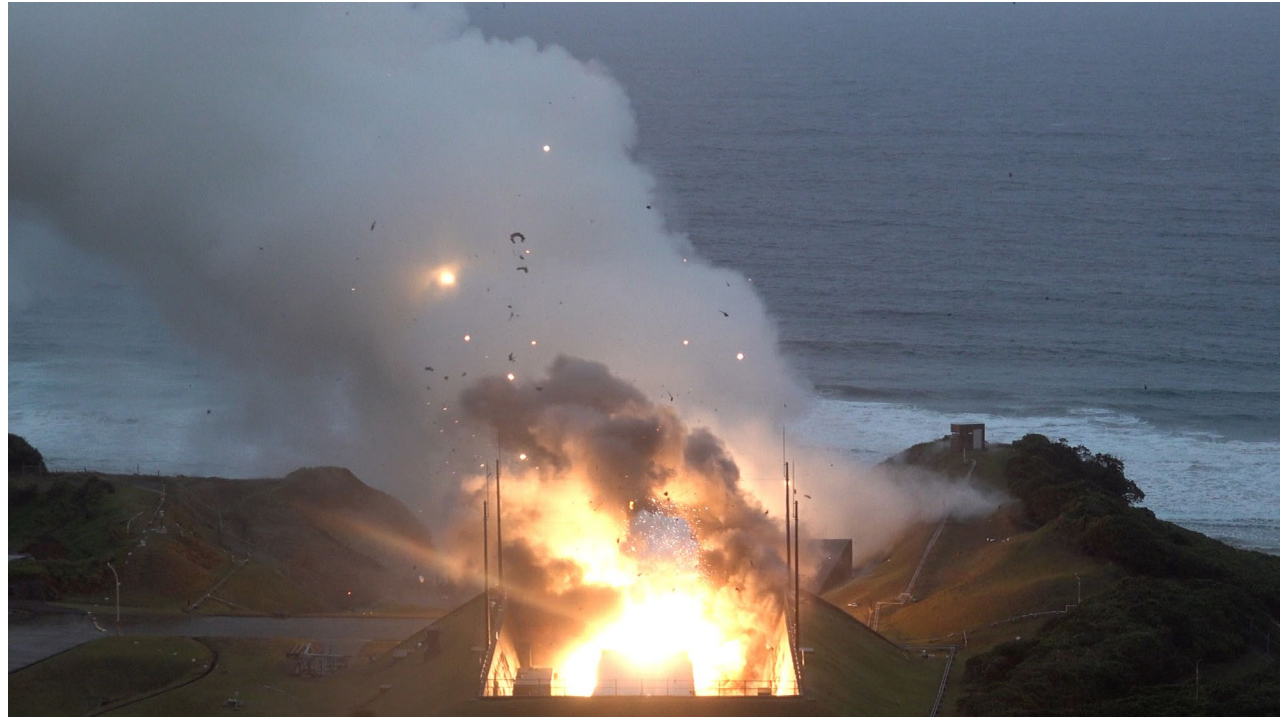
【爆発時画像（竹崎局付近よりJAXA撮影）】 ※本画像を11/26(火)19:50にメディアへも提供済み

- 約48.9s時点の圧力下降と画像データから、**燃焼ガスがリーク**していると判断した。
- 加速度・歪は事象発生箇所近傍から変動すること、及び画像データから、**燃焼ガスリークと爆発はモータ後方で発生**したと判断した。

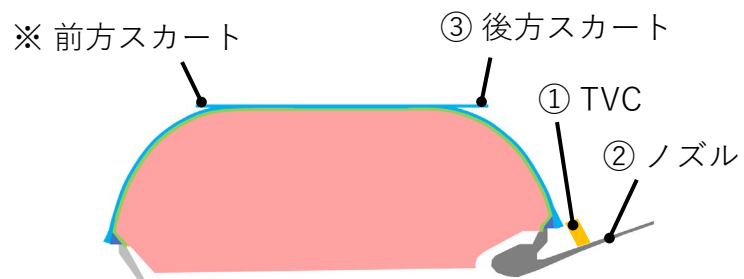
48.9s付近の加速度変動順

- ・ 約48.9sの加速度と歪は後方から変動している。

※ 有意な変動なし

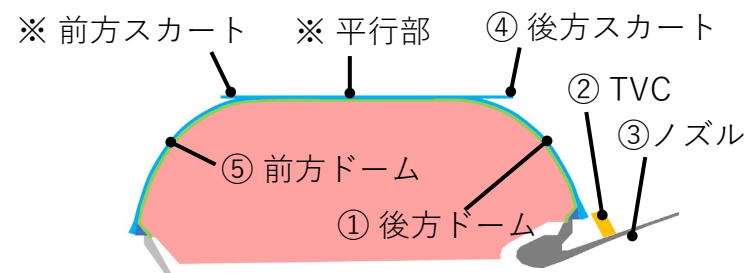
48.9s付近の歪変動順

※ 有意な変動なし

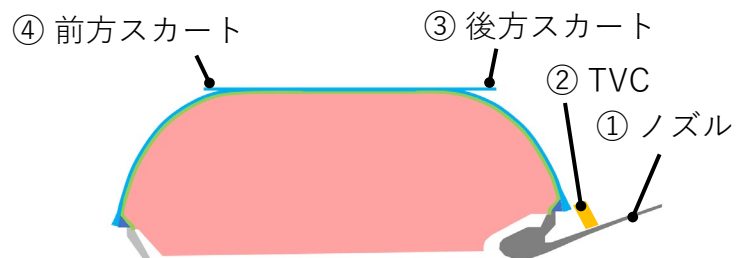
49.3s付近の加速度変動順

- ・ 約49.3sの加速度と歪は後方から変動（断線等）している。

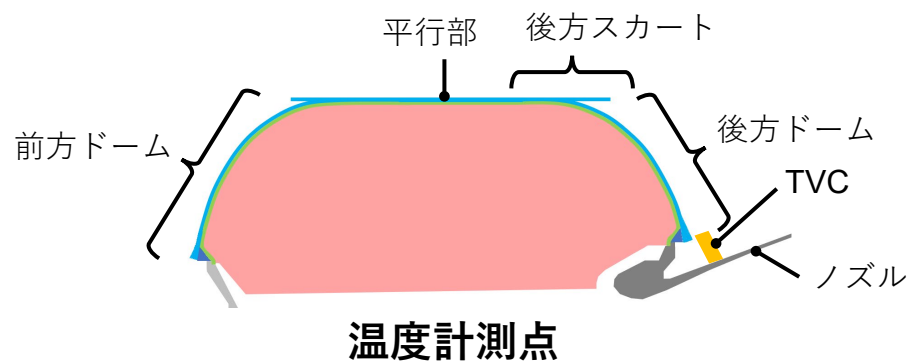
- 約48.9sまでの供試体各部の温度履歴は以下の通り。
  - 後方（後方ドーム・TVC・ノズル）は、1～5°C程度昇温し、最大約19°C。
  - 前方（後方スカート・平行部・前方ドーム）は、0～2°C程度昇温し、最大約15°C。
- 約48.9s以降の温度変化は以下の通り、後方で温度変化が大きい。
  - 後方で0～7°C程度上昇し、最大約22°C。
  - 前方で0～0.2°C程度上昇し、最大約15°C。

※ 温度は10Hz（0.1秒ごと）の計測であるため  
短時間の事象を正しく捉えられていない可能性あり

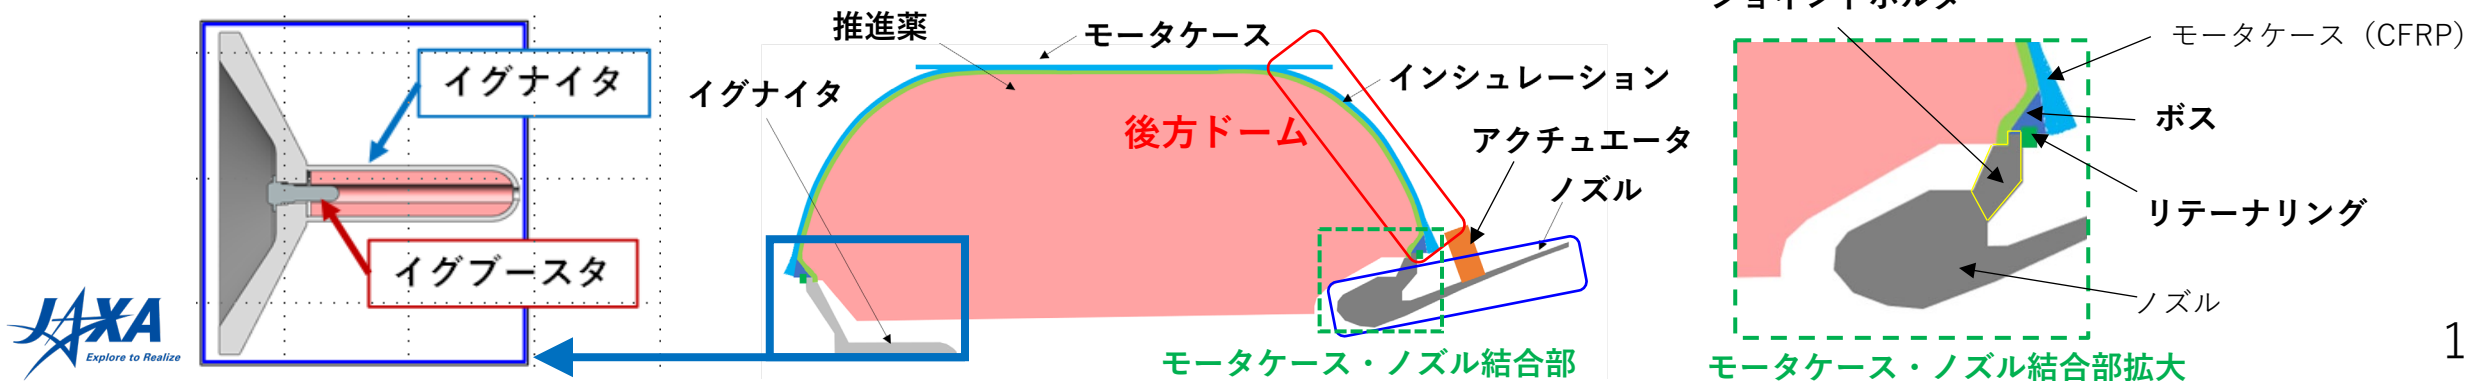
| 構成品 | | 状況 | 回収・分析結果 |
|---|---|---|---|
| モータケース | CFRP | △ | バラバラの状態での回収。引張破断部あり。 |
| | インシュレーション | △ | バラバラの状態での回収。後方ドーム（ケース側）焼損量が予測より大。 |
| リテーナリング※2 | | △ | 6分割中1個回収。インシュレーション等付着、変色あり。 |
| ジョイントホルダ※3 | | ○ | 一体で回収。ノズルとは分離。インシュレーション焼損量は上側より下側の方が大。 |
| ノズル | | ○ | 2分割で回収。ジョイントホルダ接触痕あり。リーク痕なし。 |

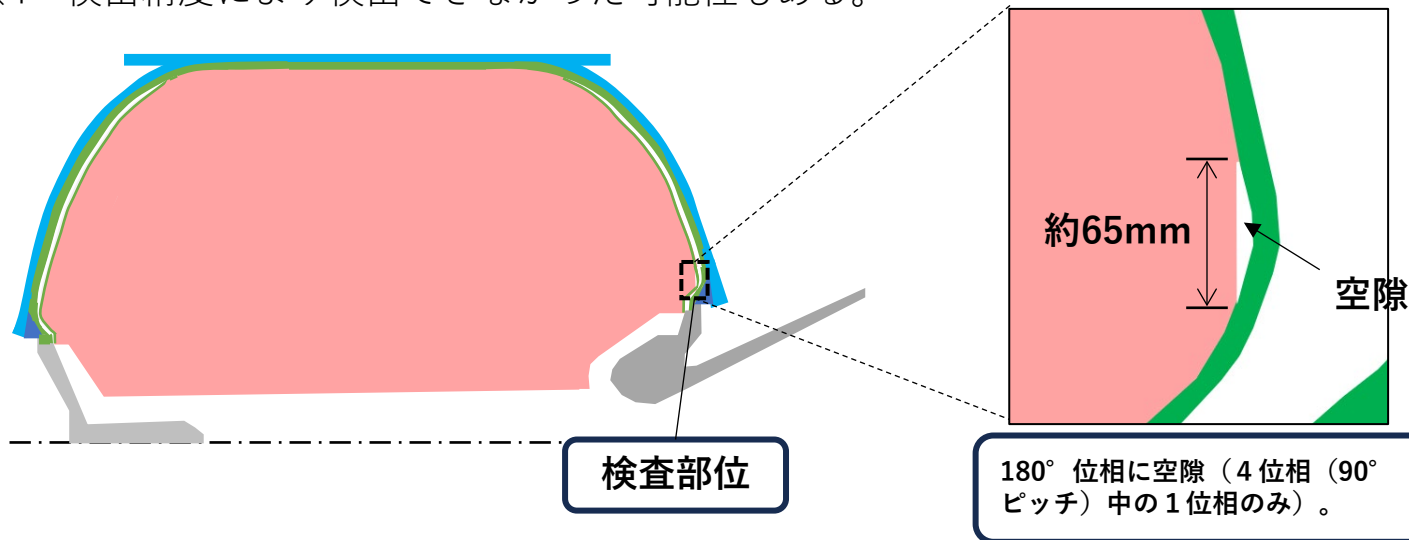
再地燃用2段モータ後方ドーム非破壊検査結果

推進薬充填後に実施した非破壊検査データで、後方ドーム口元部180° 位相※<sup>1</sup>の推進薬側インシュレーションと推進薬の間に長さ約65mmの空隙※<sup>2</sup>を確認（M-35※<sup>3</sup>、能代地燃用E-21では確認されていない※<sup>4</sup>）。

※<sup>2</sup> 製造工程上発生し得るが大きめ。

左図と同様の場所で、  
右表の●で空隙を確認

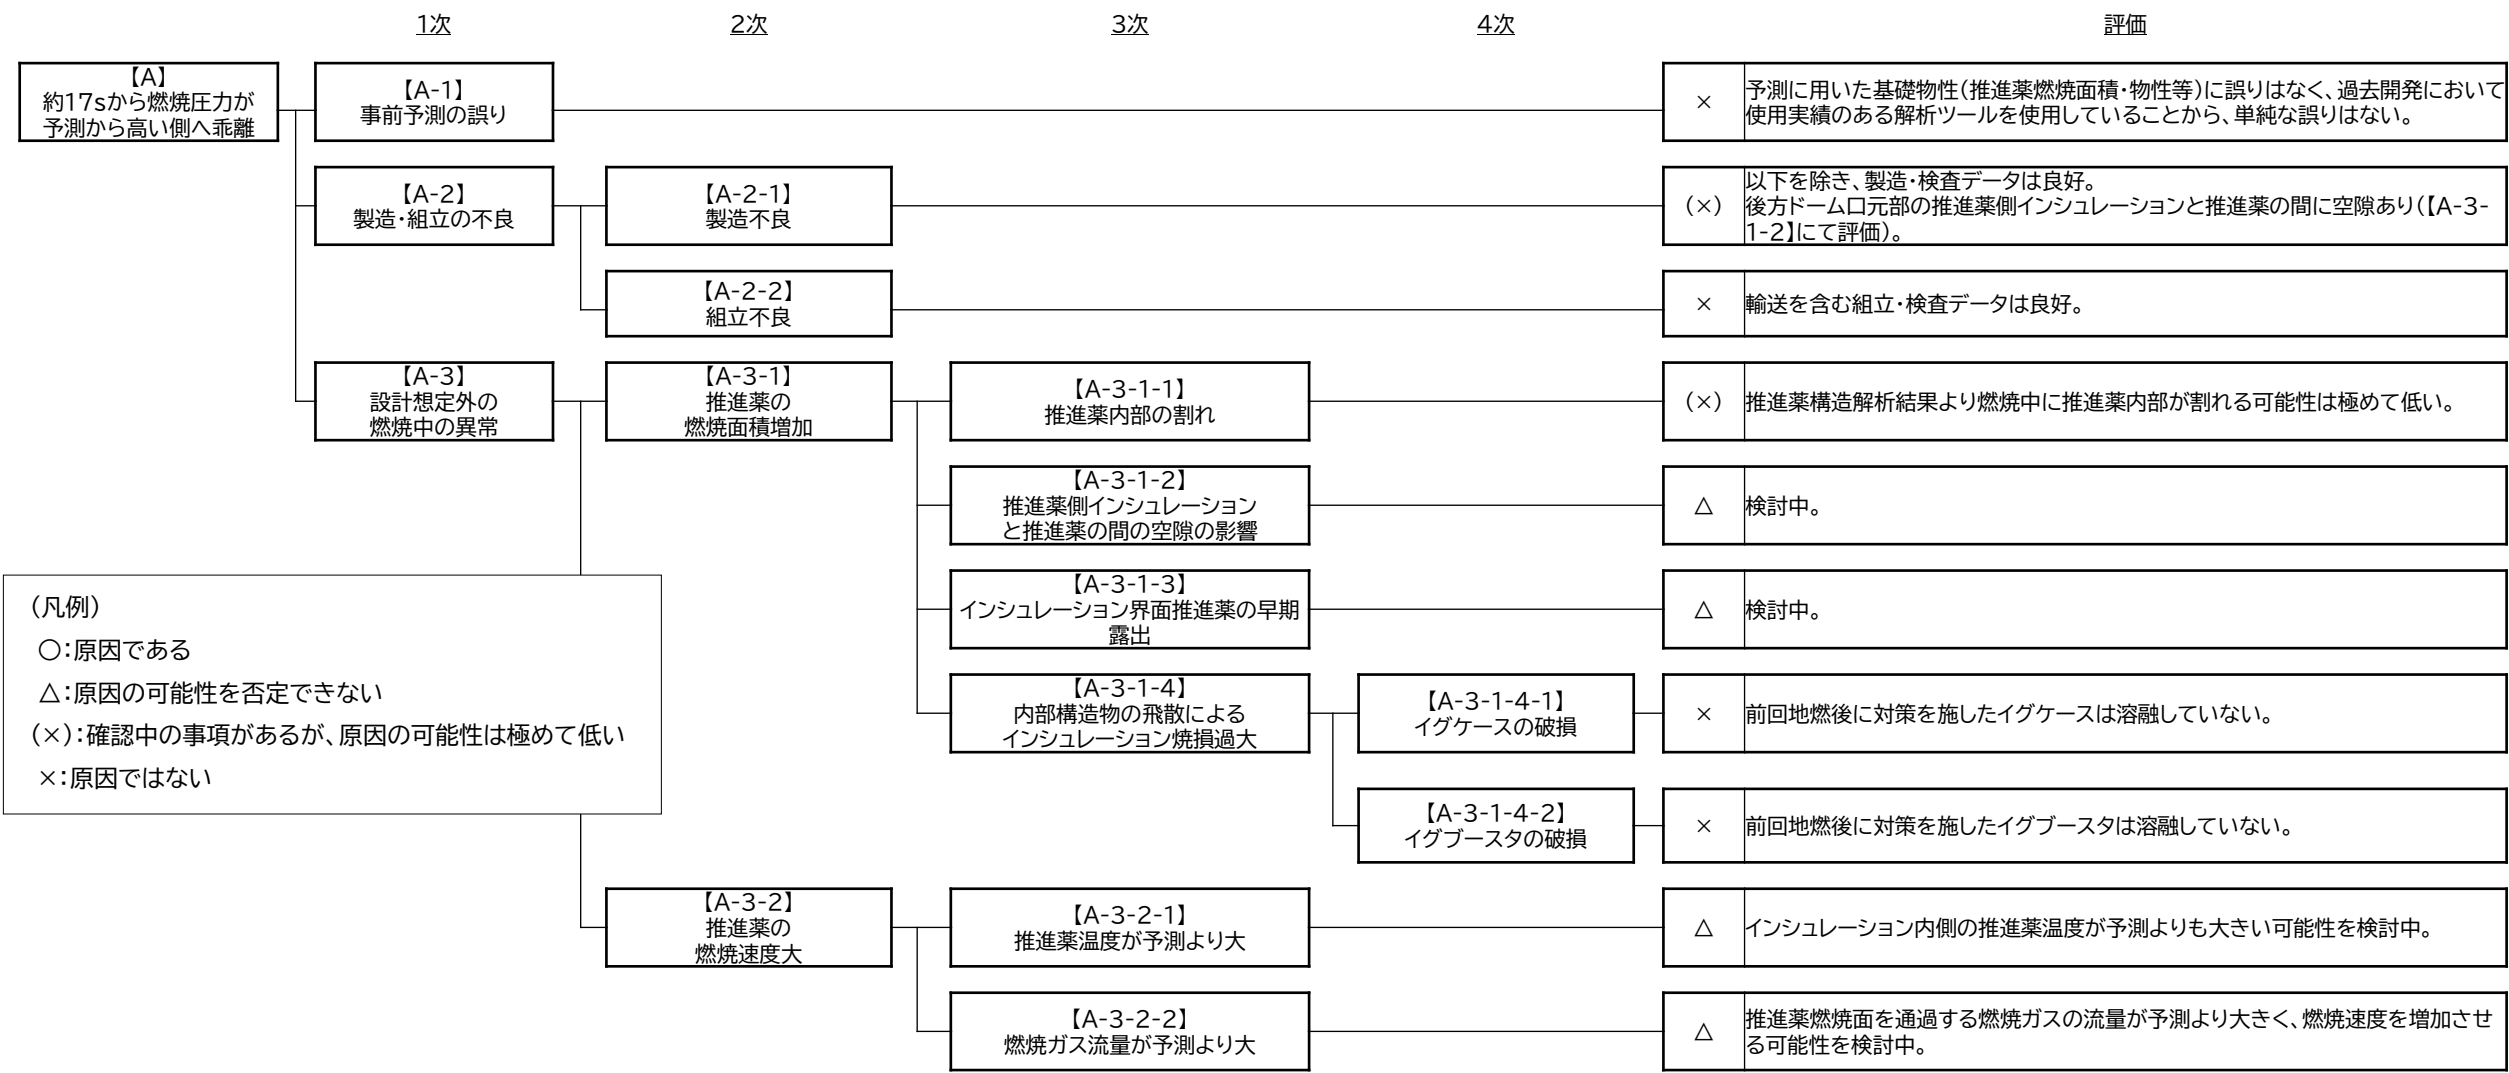
## 「点火後約17sから燃焼圧力の予測値との乖離が高い側に徐々に拡大」に係るFTA①

- あらゆる可能性を考慮し原因調査を進めるため、試験データに基づいた事象の把握の中で抽出した3つの特記事項について、それぞれをトップ事象としてFTAを展開した。
  - ①点火後約17sから燃焼圧力の予測値との乖離が高い側に徐々に拡大【FTA①A】
  - ②約48.9sで燃焼圧力が下降(ガスリーク)【FTA①B】
  - ③約49.3sで燃焼圧力が急激に下降（爆発）【FTA①C】

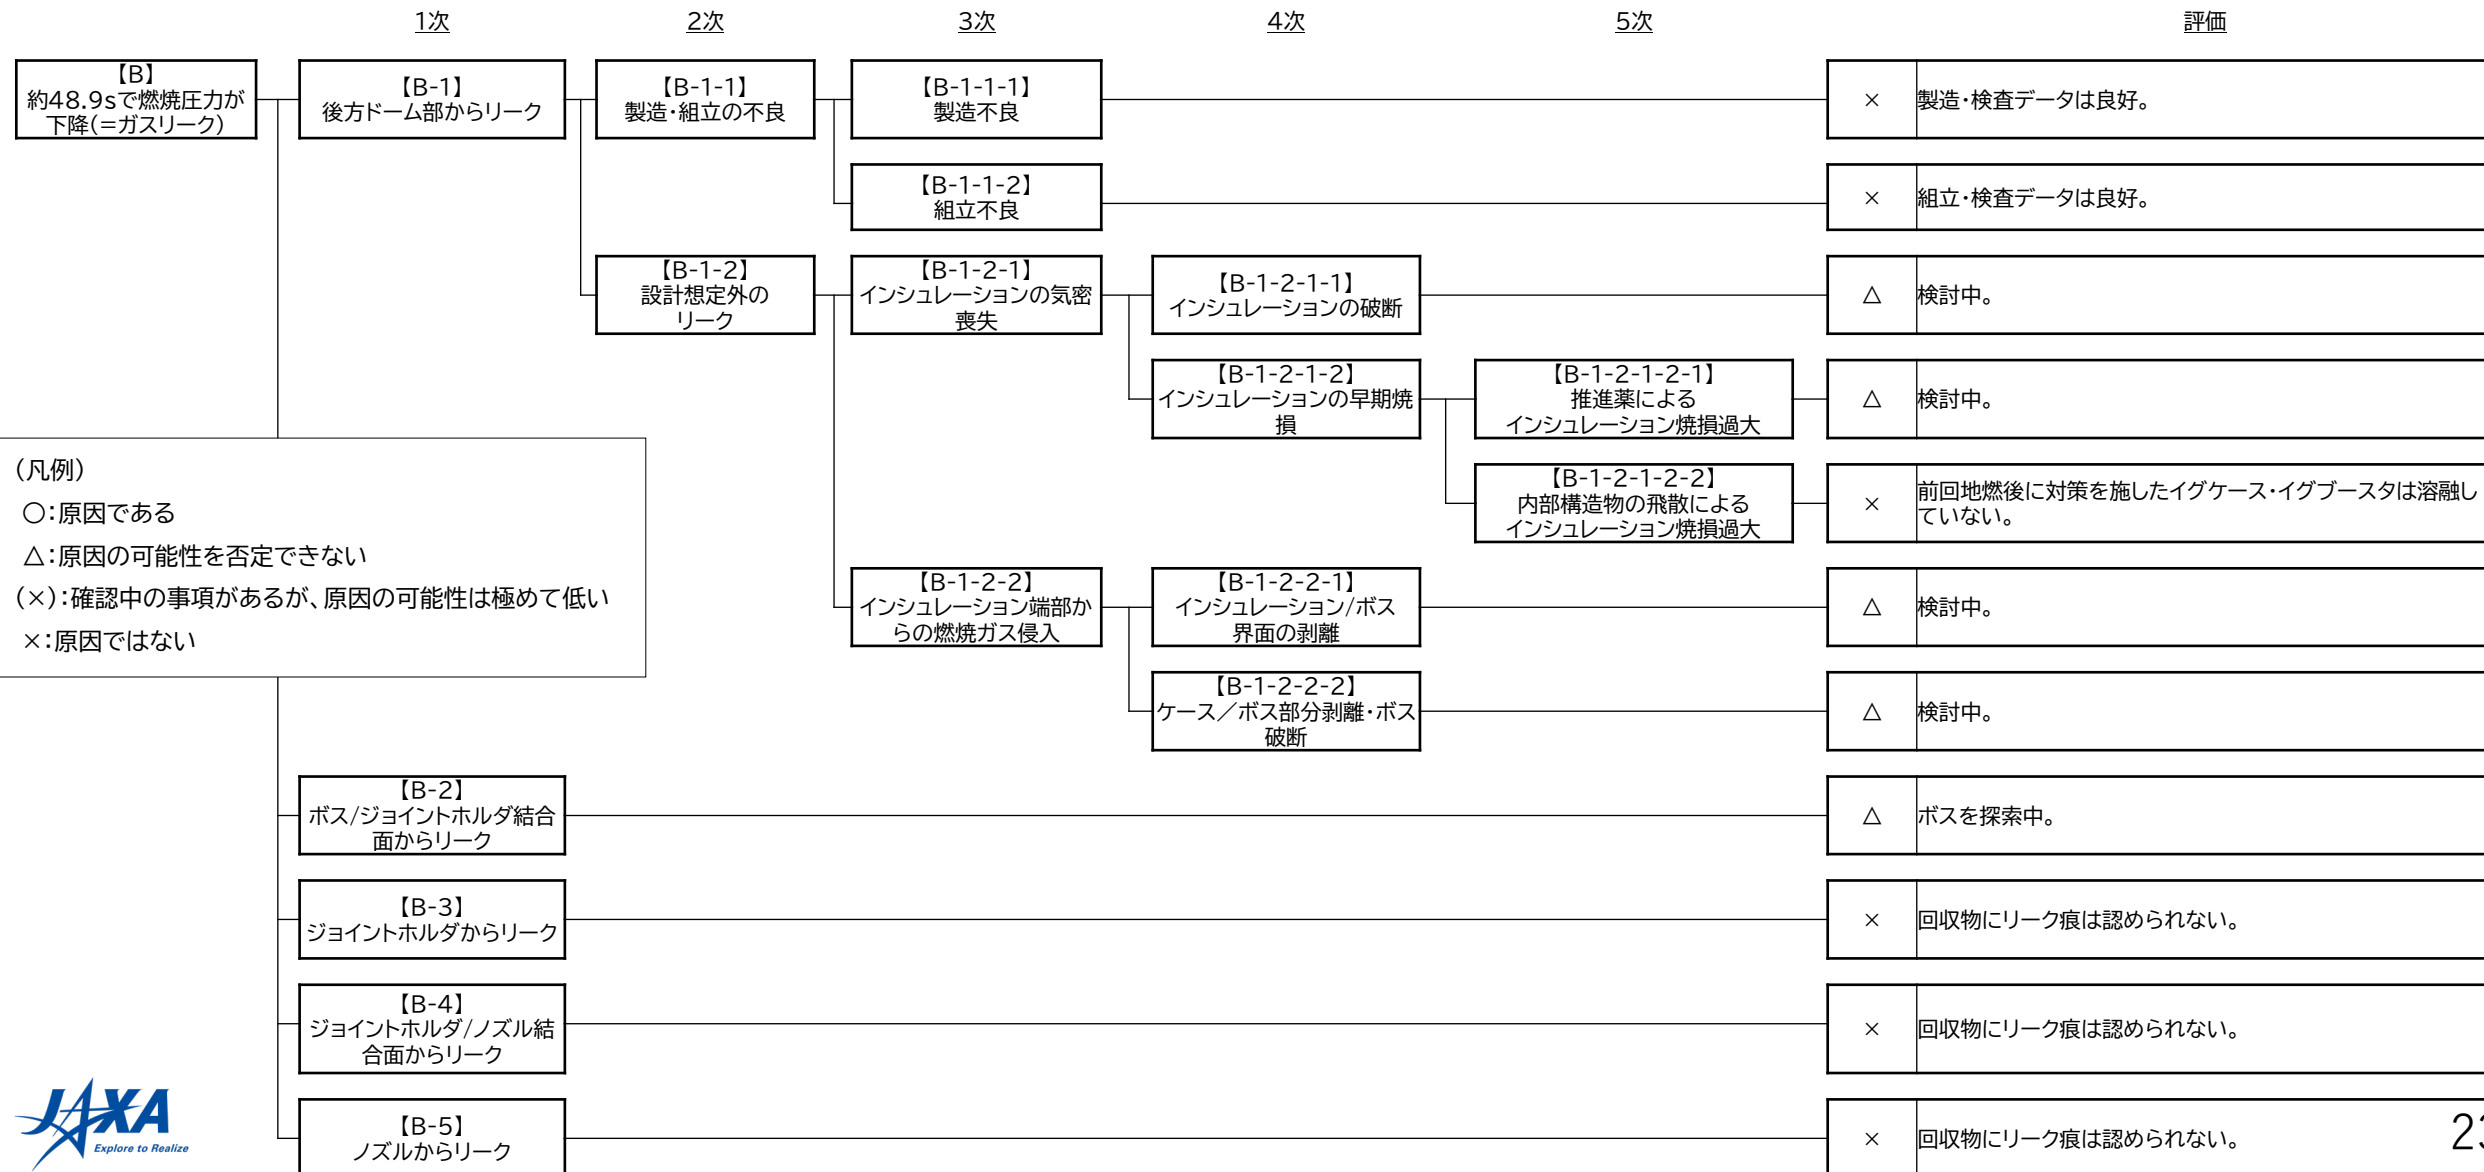
## ■ 「約48.9sで燃焼圧力が下降（ガスリーク）」に係るFTA⑥

- ・回収品の分析結果を原因の絞り込みに反映。海中探索継続中。【2.2項】
- ・製造・検査データ確認の中で特記事項を抽出したが、原因に繋がるものであるか現時点不明。【3項】
- ・3つの特記事項それぞれをトップ事象としたFTAを展開した。【3項】
  - ①「点火後約17sから燃焼圧力の予測値との乖離が高い側に徐々に拡大」の要因を絞り込み中。
  - ②約48.9sでのガスリークは、ジョイントホルダとノズルからではないと判断。
  - ③約49.3sでの爆発は、モータケースの熱起因によるものと判断。
- ・爆発に至るまでのシナリオの代表例を推定。【3項】

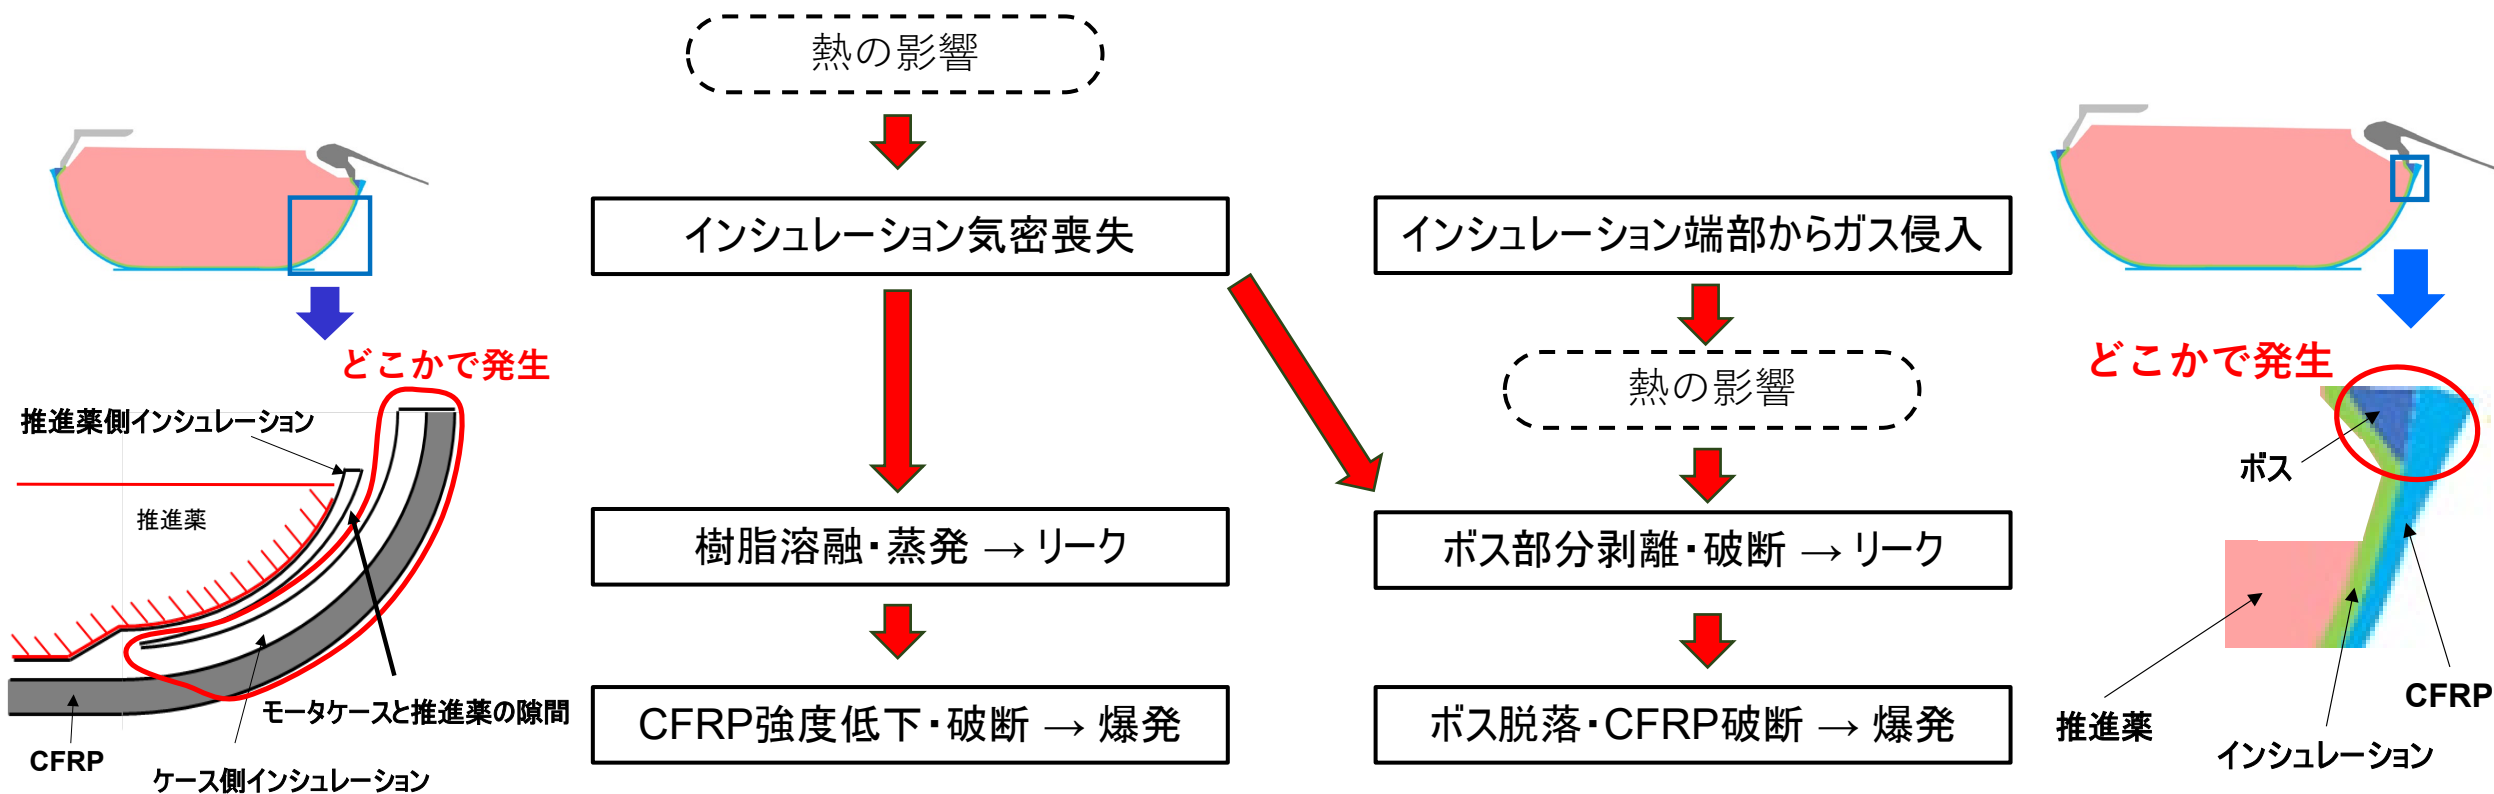
- モーターケース（後方ドーム）をCFRPとボスに分類し爆発までのシナリオの代表例を以下に示す。  
今後試験等も実施してFTAを絞り込み、その結果に応じてシナリオを更新する。

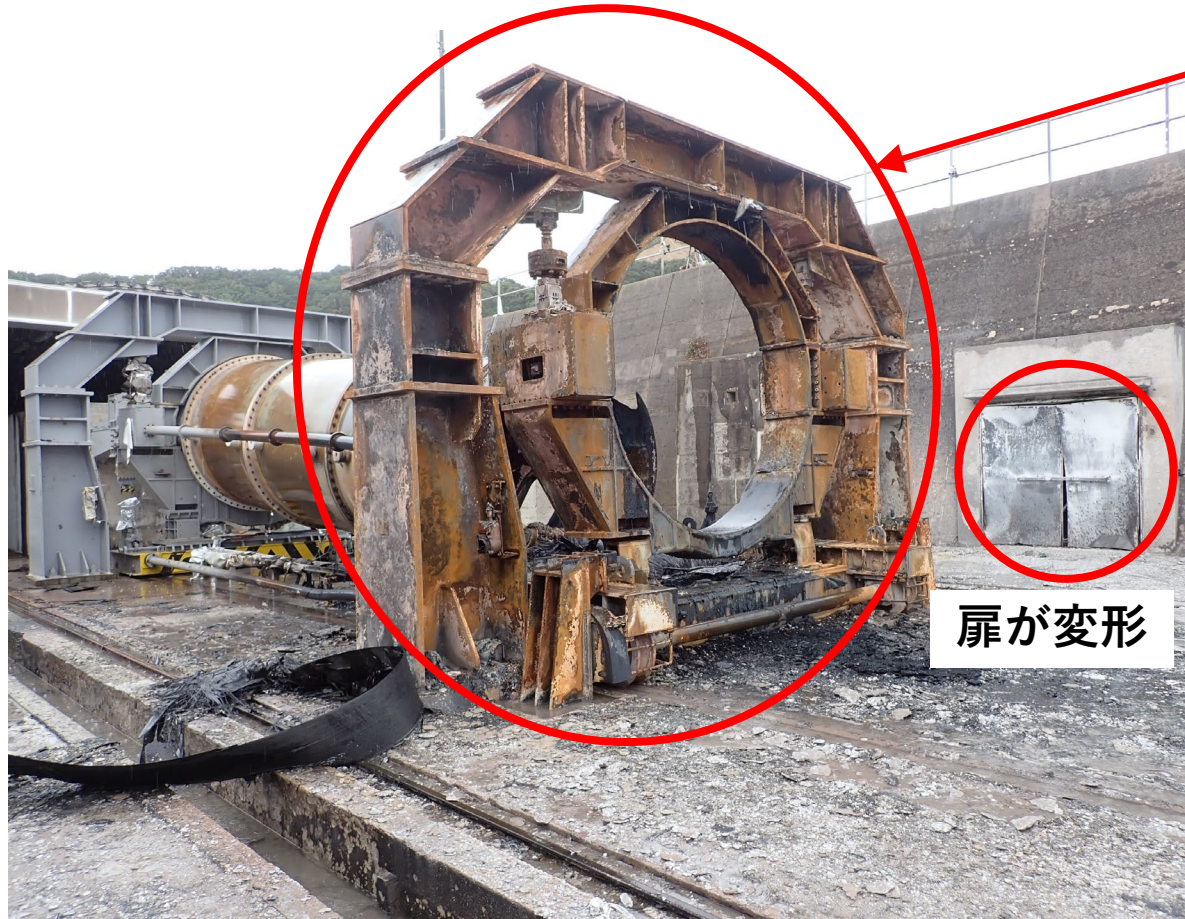
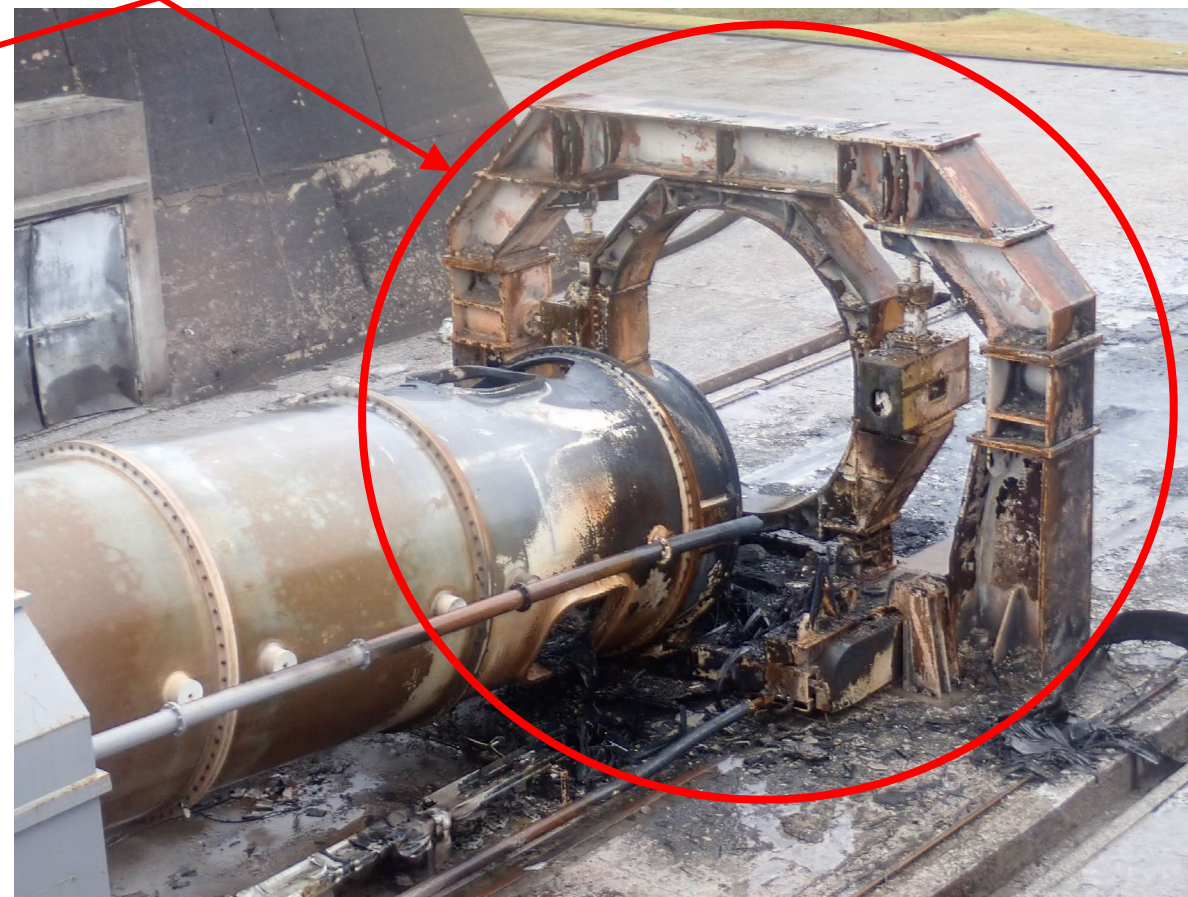
後部横推力受台（門型治具）が焼損

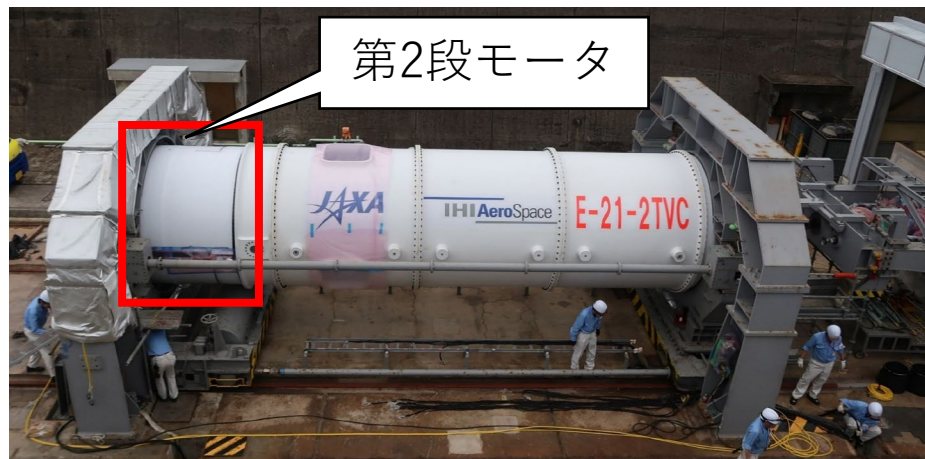
試験前

- ・被害はスタンド内部に集中しており、供試体が設置されていた海側の損傷が顕著。
- ・今後詳細確認が必要であるが、設備復旧の律速になる設備は下記。

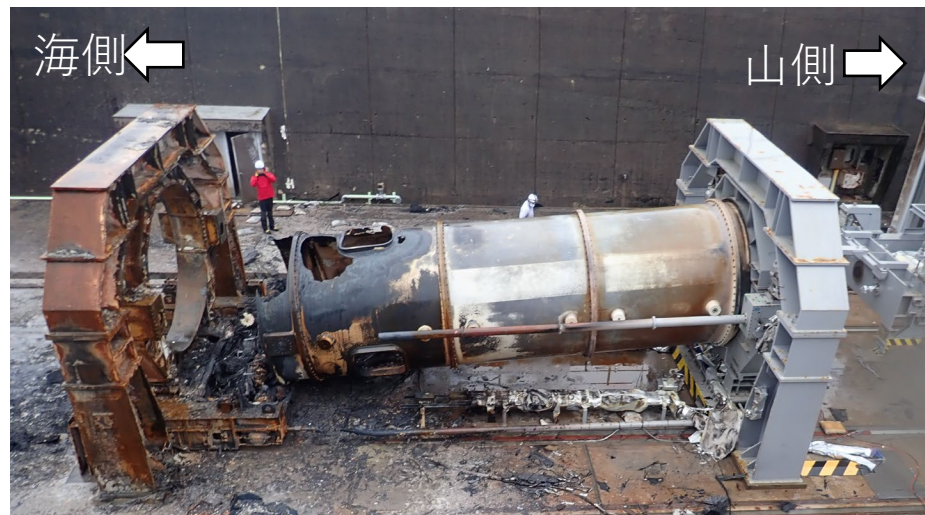
試験後

後部横推力受台、後部モータアダプタ、移動台車(後部)、ロードセル 等
