# イプシロンSロケット 第2段モータ再地上燃焼試験における燃焼異常 原因調査状況

2025年9月10日

(JAXA 宇宙輸送技術部門 イプシロンロケットプロジェクトマネージャ)

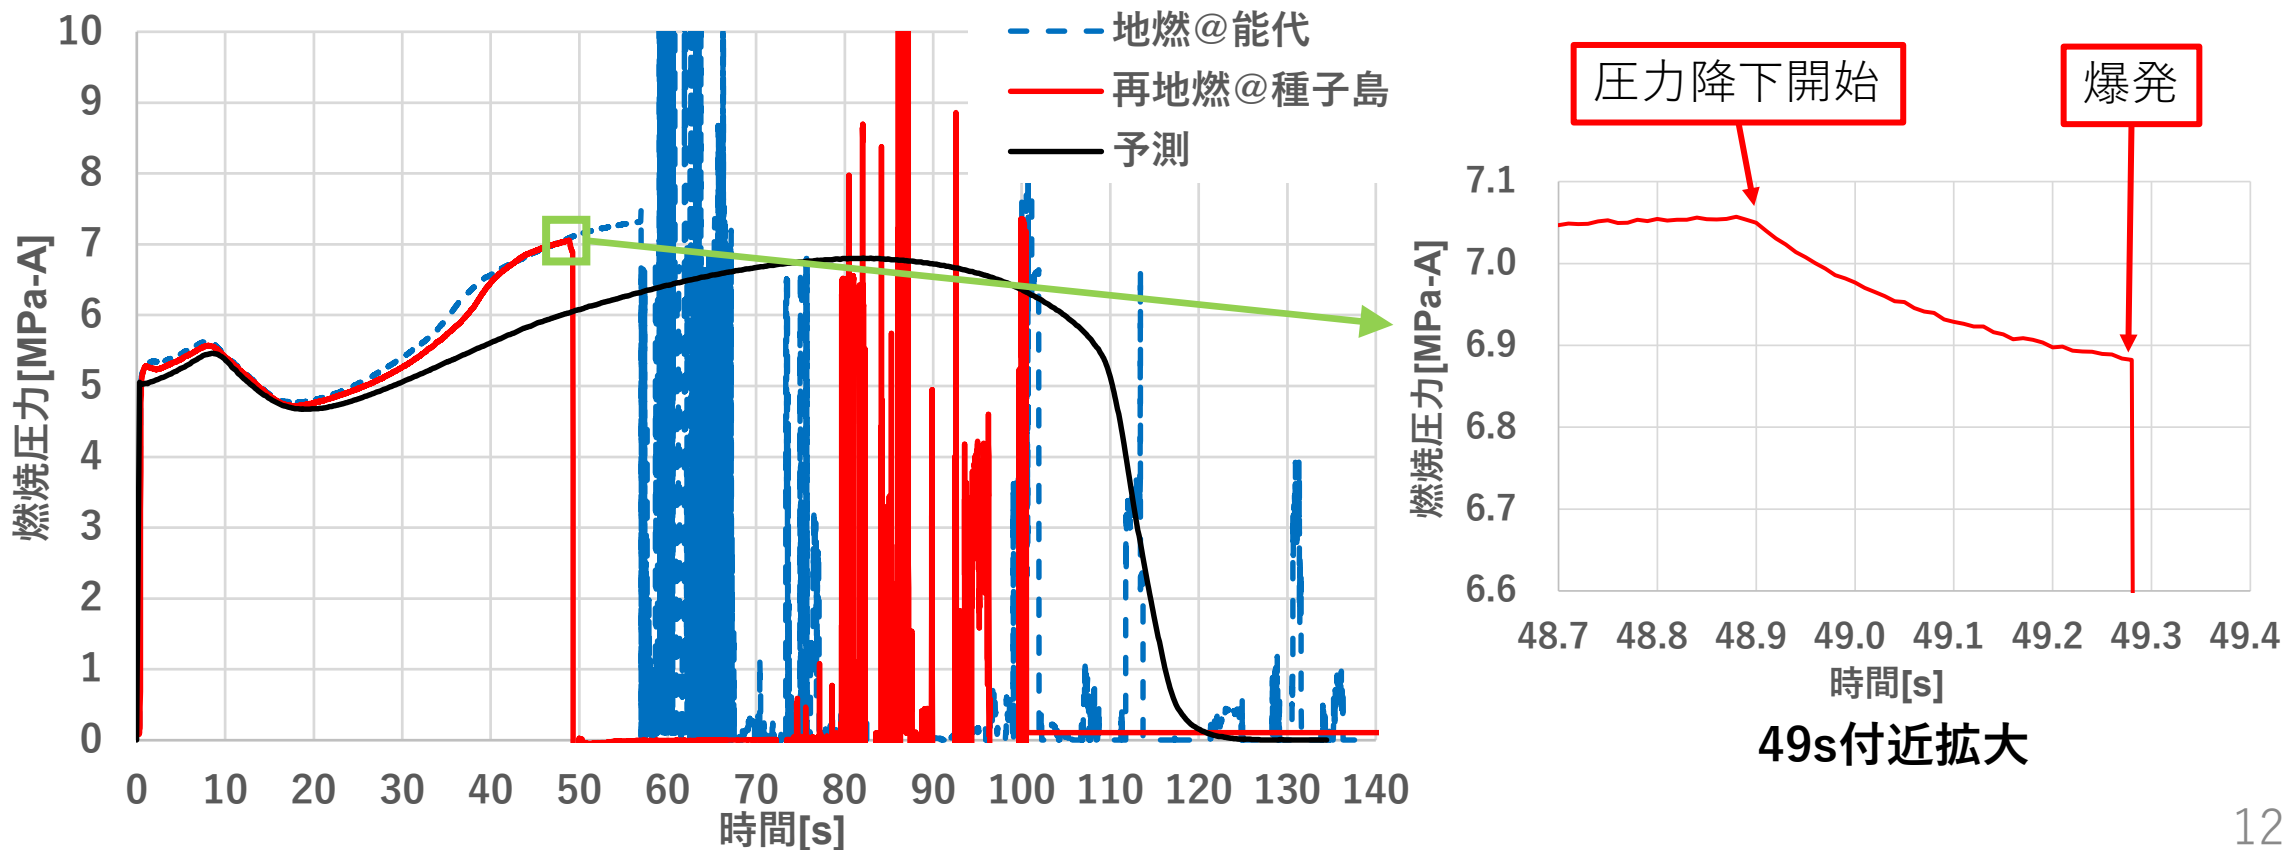
### 【燃焼圧力データ】

- ・ 点火後約17sから燃焼圧力の予測値との乖離が高い側に徐々に拡大。
- ・ 点火後約48.9sの時点で約7MPaに達したあと圧力が下降し、約49.3sで圧力が急激に下降（爆発）。（燃焼圧力は最大使用圧力（8.0MPa）及び保証耐圧試験の圧力（8.8MPa）以下）

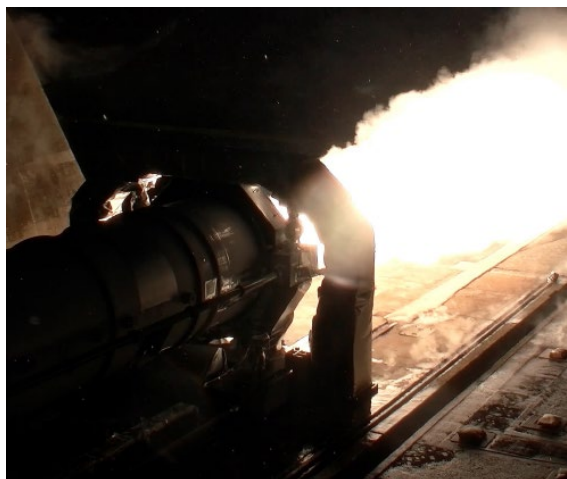
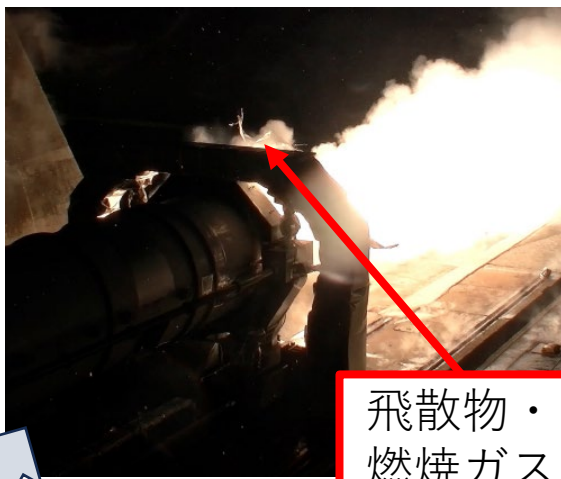
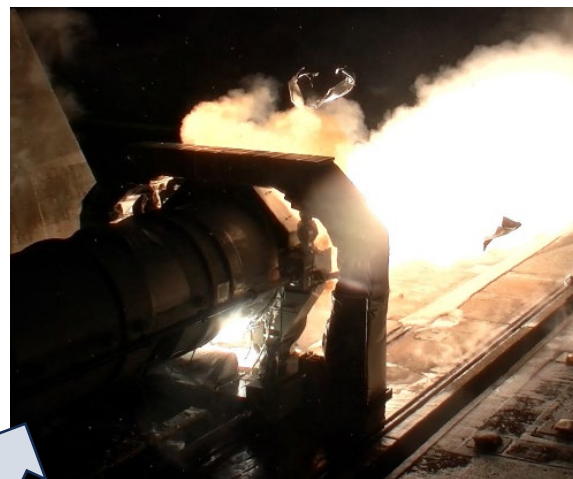
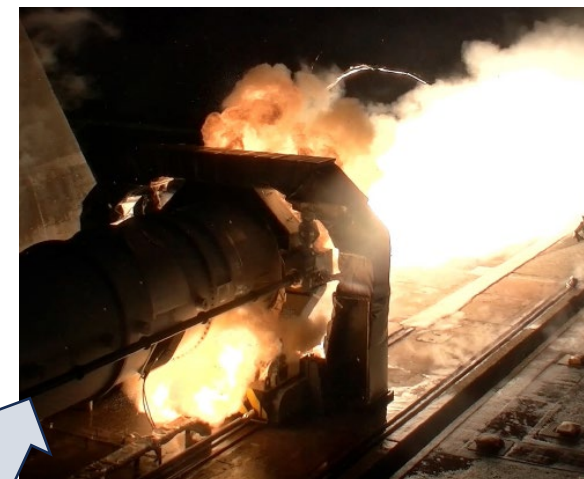
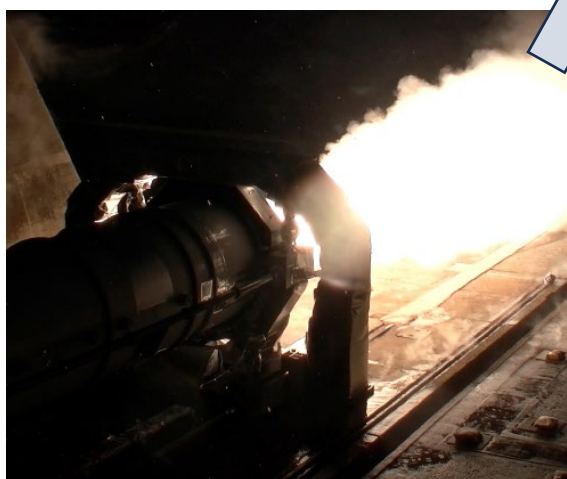
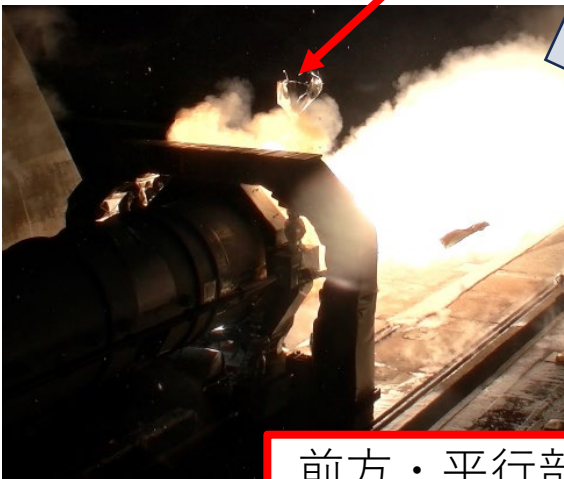
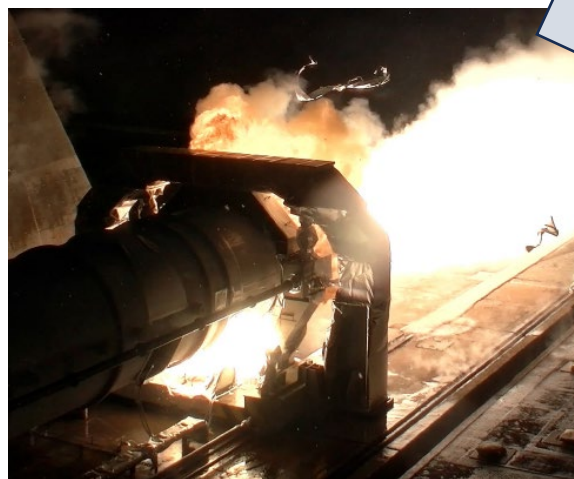
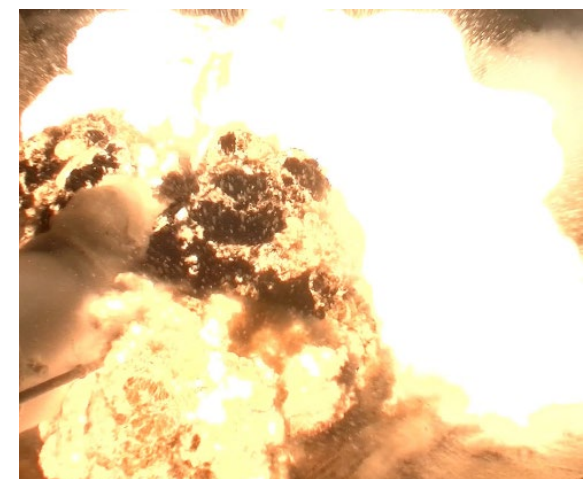
【爆発時画像（前方から）】 ※時刻情報はなし

飛散物・  
燃焼ガス

前方・平行部  
変化なし

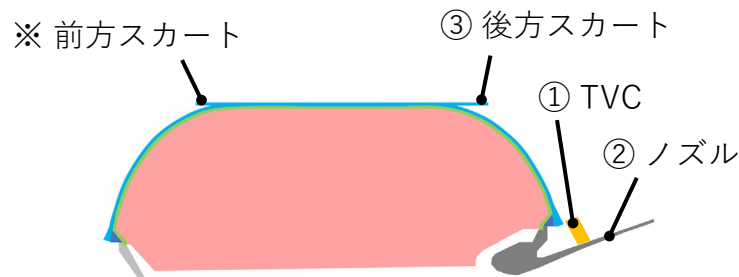
48.9s付近の加速度変動順

- ・ 約48.9sの加速度と歪は後方から変動している。

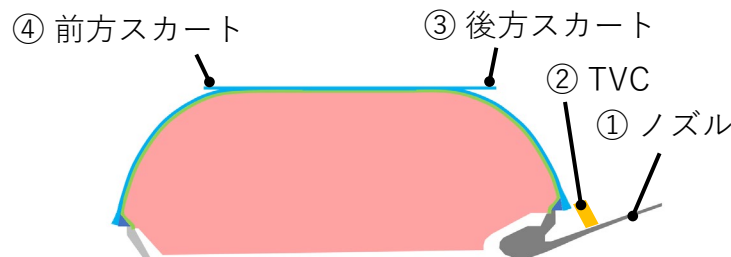
49.3s付近の加速度変動順

- ・ 約49.3sの加速度と歪は後方から変動（断線等）している。

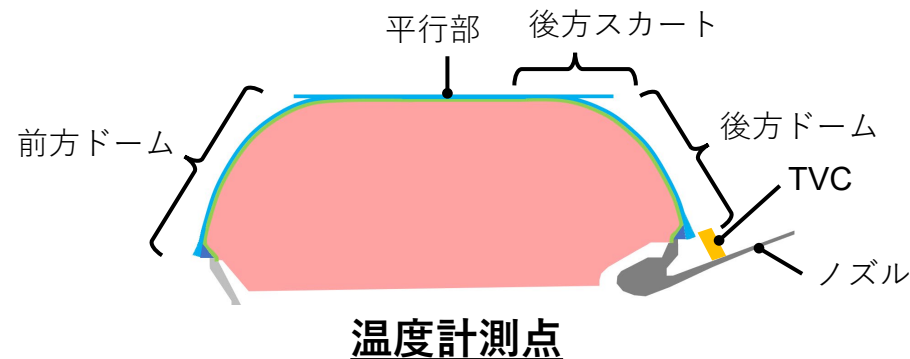
- 約48.9sまでの供試体各部の温度履歴は以下の通り。
  - 後方（後方ドーム・TVC・ノズル）は、1～5°C程度昇温し、最大約19°C。
  - 前方（後方スカート・平行部・前方ドーム）は、0～2°C程度昇温し、最大約15°C。
- 約48.9s以降の温度変化は以下の通り、後方で温度変化が大きい。
  - 後方で0～7°C程度上昇し、最大約22°C。
  - 前方で0～0.2°C程度上昇し、最大約15°C。

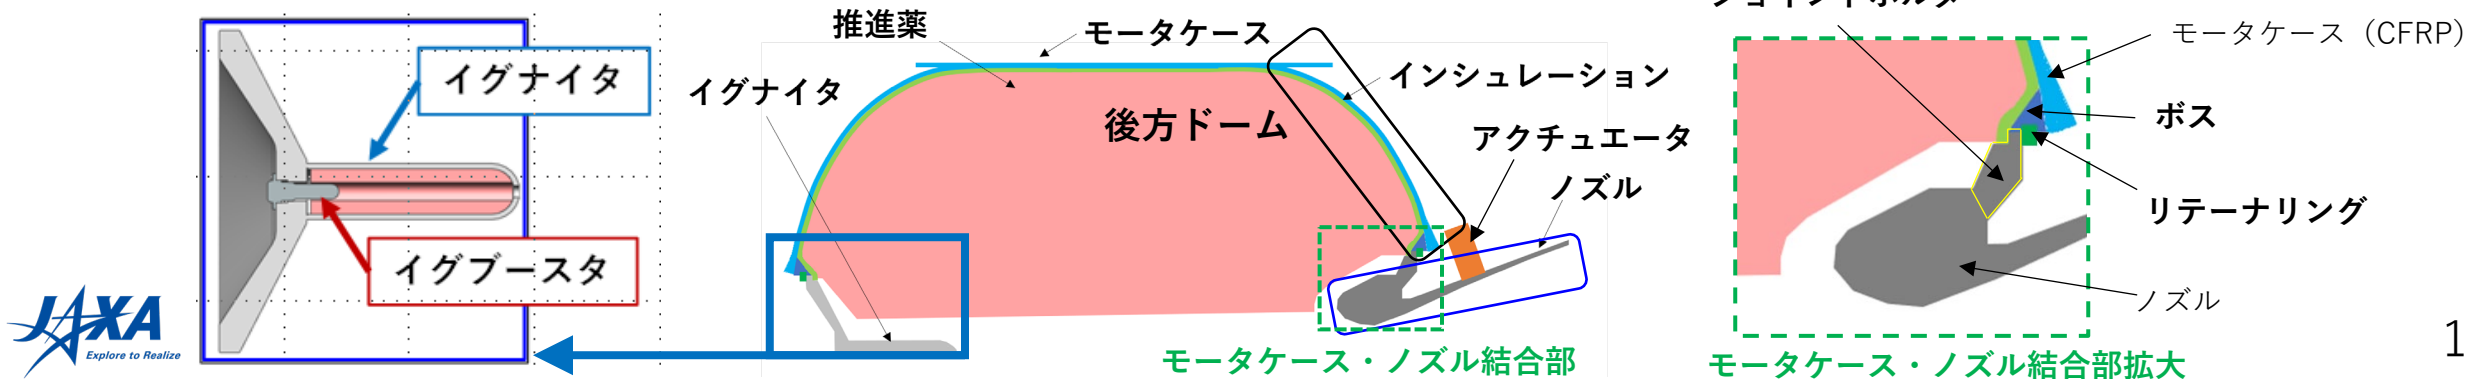
構成品		状況	回収・分析結果
イグナイタ・イグブースタ		○	外観溶損なし。
モータケース	CFRP	△	バラバラの状態での回収。引張破断部あり。
	インシュレーション	△	バラバラの状態での回収。後方ドーム（ケース側）焼損量が予測より大。
	ボス※1	○	リング形状を維持した状態で回収。とくに強い熱影響を受けた形跡はない。
リテーナリング※2		△	6分割中1個回収。インシュレーション等付着、変色あり。
ジョイントホルダ※3		○	一体で回収。ノズルとは分離。インシュレーション焼損量は上側より下側の方が大。
ノズル		○	2分割で回収。ジョイントホルダ接触痕あり。リーク痕なし。
アクチュエータ		△	2個中1個回収。

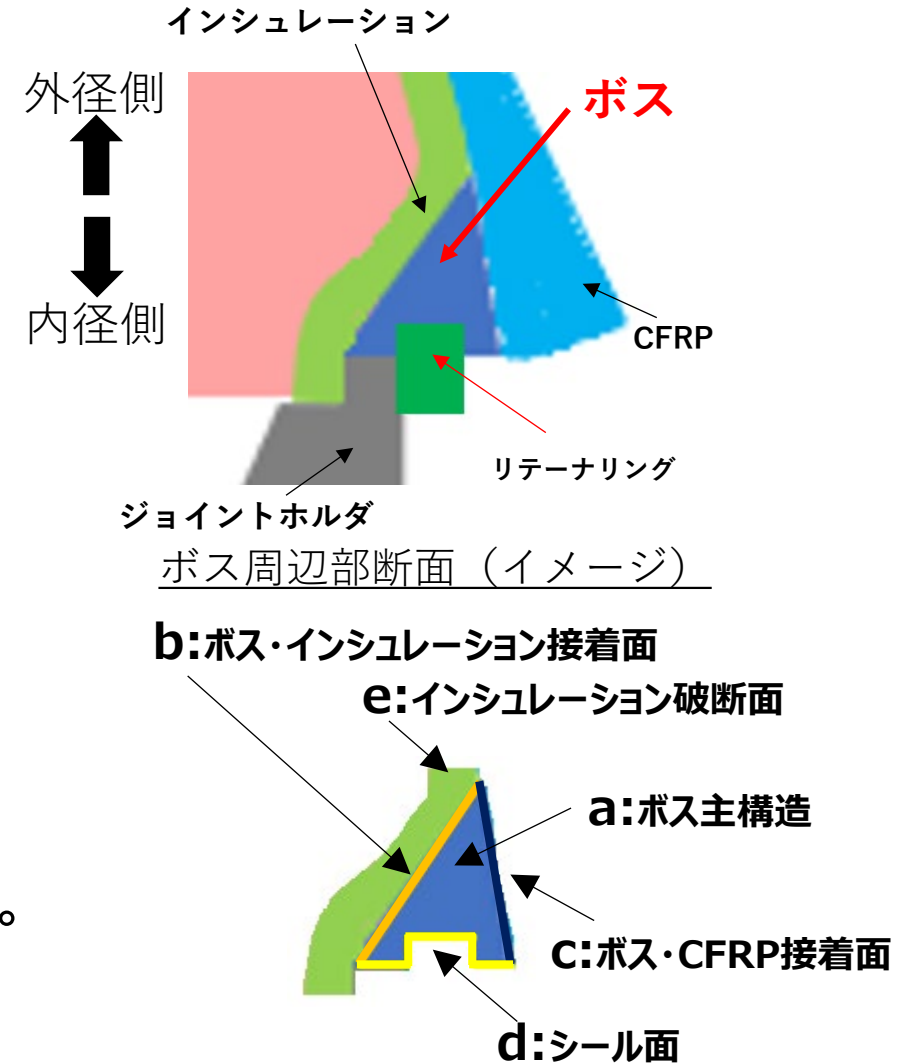
回収したボス断面（イメージ）

- ・ リング状態で回収。リークに繋がる破壊はない。

- ・ ボスとインシュレーションが接着状態で回収。
- ・ 接着面に隙間はないため、リークはない。

- ・ CFRPがない状態で回収。
- ・ 接着面は材料の熱分解温度に達してないため、約48.9s時点の燃焼ガスリークの主要因ではない。

- ・ シール面に燃焼ガスに起因する付着物はあるが、溶融してないため、約48.9s時点の燃焼ガスリークの主要因ではない。

- ・ 破断面は熱により炭化してないため、約48.9s時点の燃焼ガスリークの主要因ではない。

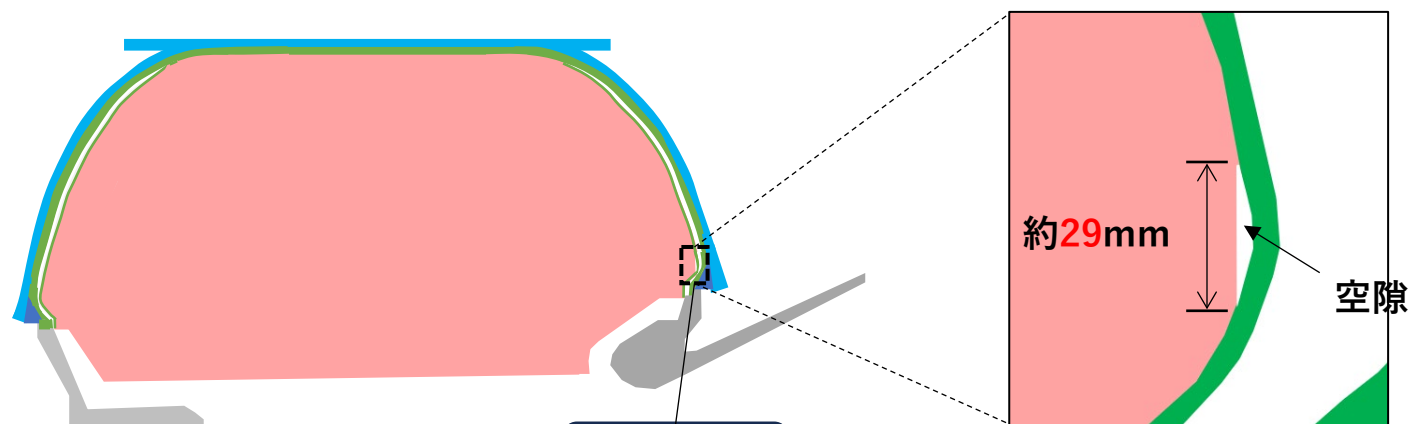
推進薬充填後に実施した非破壊検査データで、後方ドーム口元部180°位相※<sup>1</sup>の推進薬側インシュレーションと推進薬の間に約**29mm**空隙※<sup>2</sup>を確認（M-35※<sup>3</sup>、能代地燃用E-21では確認されてない※<sup>4</sup>）。

※<sup>2</sup> フィルムからデジタルスキャンしたデータをもとに65mmと算出したが過大であることが判明。フィルムから直接転写して寸法を計測した結果をもとに算出し直した。製造工程から予測される範囲内（最大29.8mm）であるが燃焼圧力への影響を評価中。

180°位相に空隙（4位相（90°ピッチ）中の1位相のみ）。

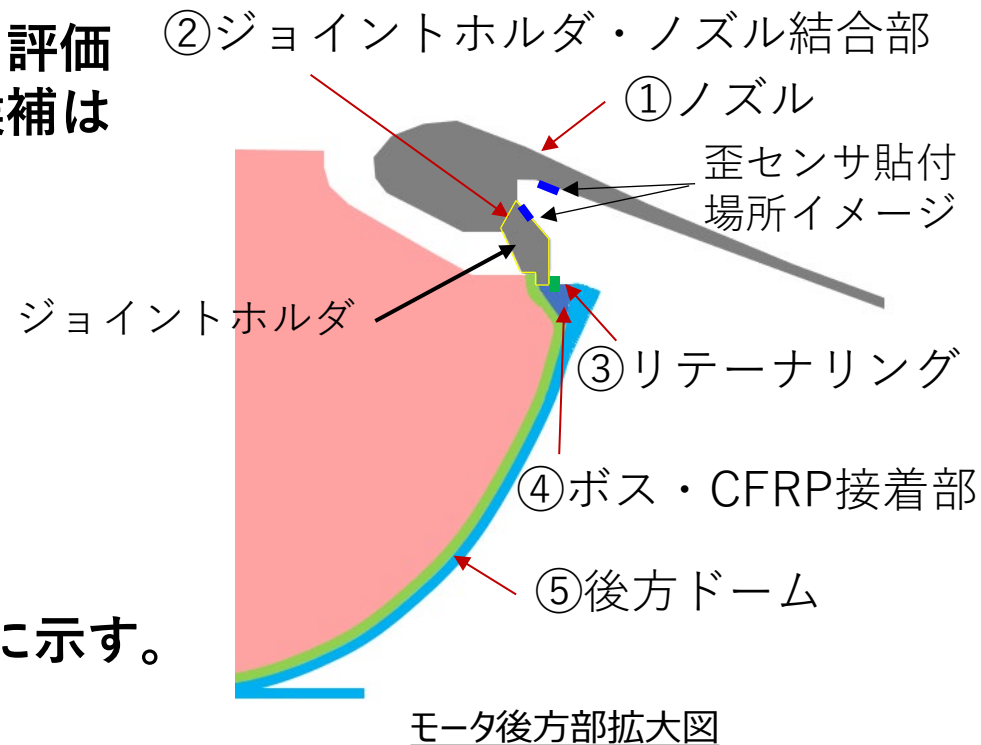
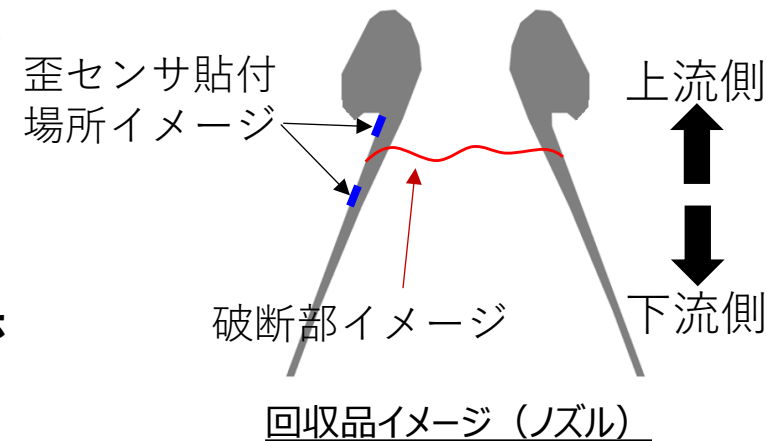
リーク痕なし。ノズル歪は約48.9sの時点では変動はなく約49.3s付近で短絡・断線しているため約48.9sの時点ではノズルは破断していない。

リーク痕なし。ジョイントホルダ歪は約48.9sの時点で変動はなく約49.3s付近で短絡・断線しているため約48.9sの時点ではジョイントホルダとノズルは破断していない。

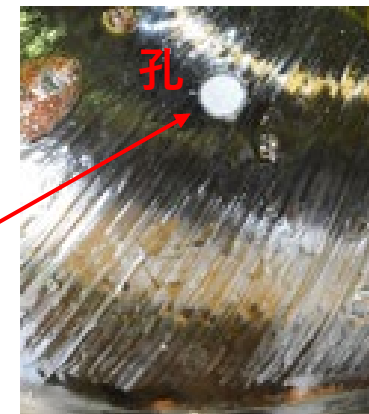
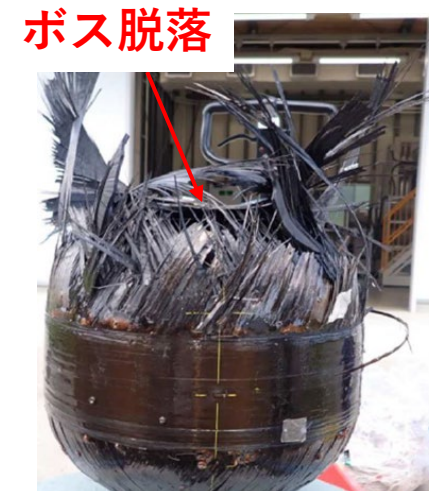
試験ケース①（左:孔部拡大、右：試験後）

小型のCFRP製モータケースに部分破孔を模擬した孔を空け水圧により破壊させる試験を実施した。試験ケース②ではモータケースだけ破壊してボスは脱落しなかったが、試験ケース①では孔からボス方向へ亀裂が進展してボスが脱落した。

これは亀裂の進展方向によってはボスが脱落し得ることを示しており、前頁までに考察・推定した「後方ドーム部分破孔が起点となってボスが脱落してジョイントホルダ・ノズルが飛散する」ことがあり得ることを示している。

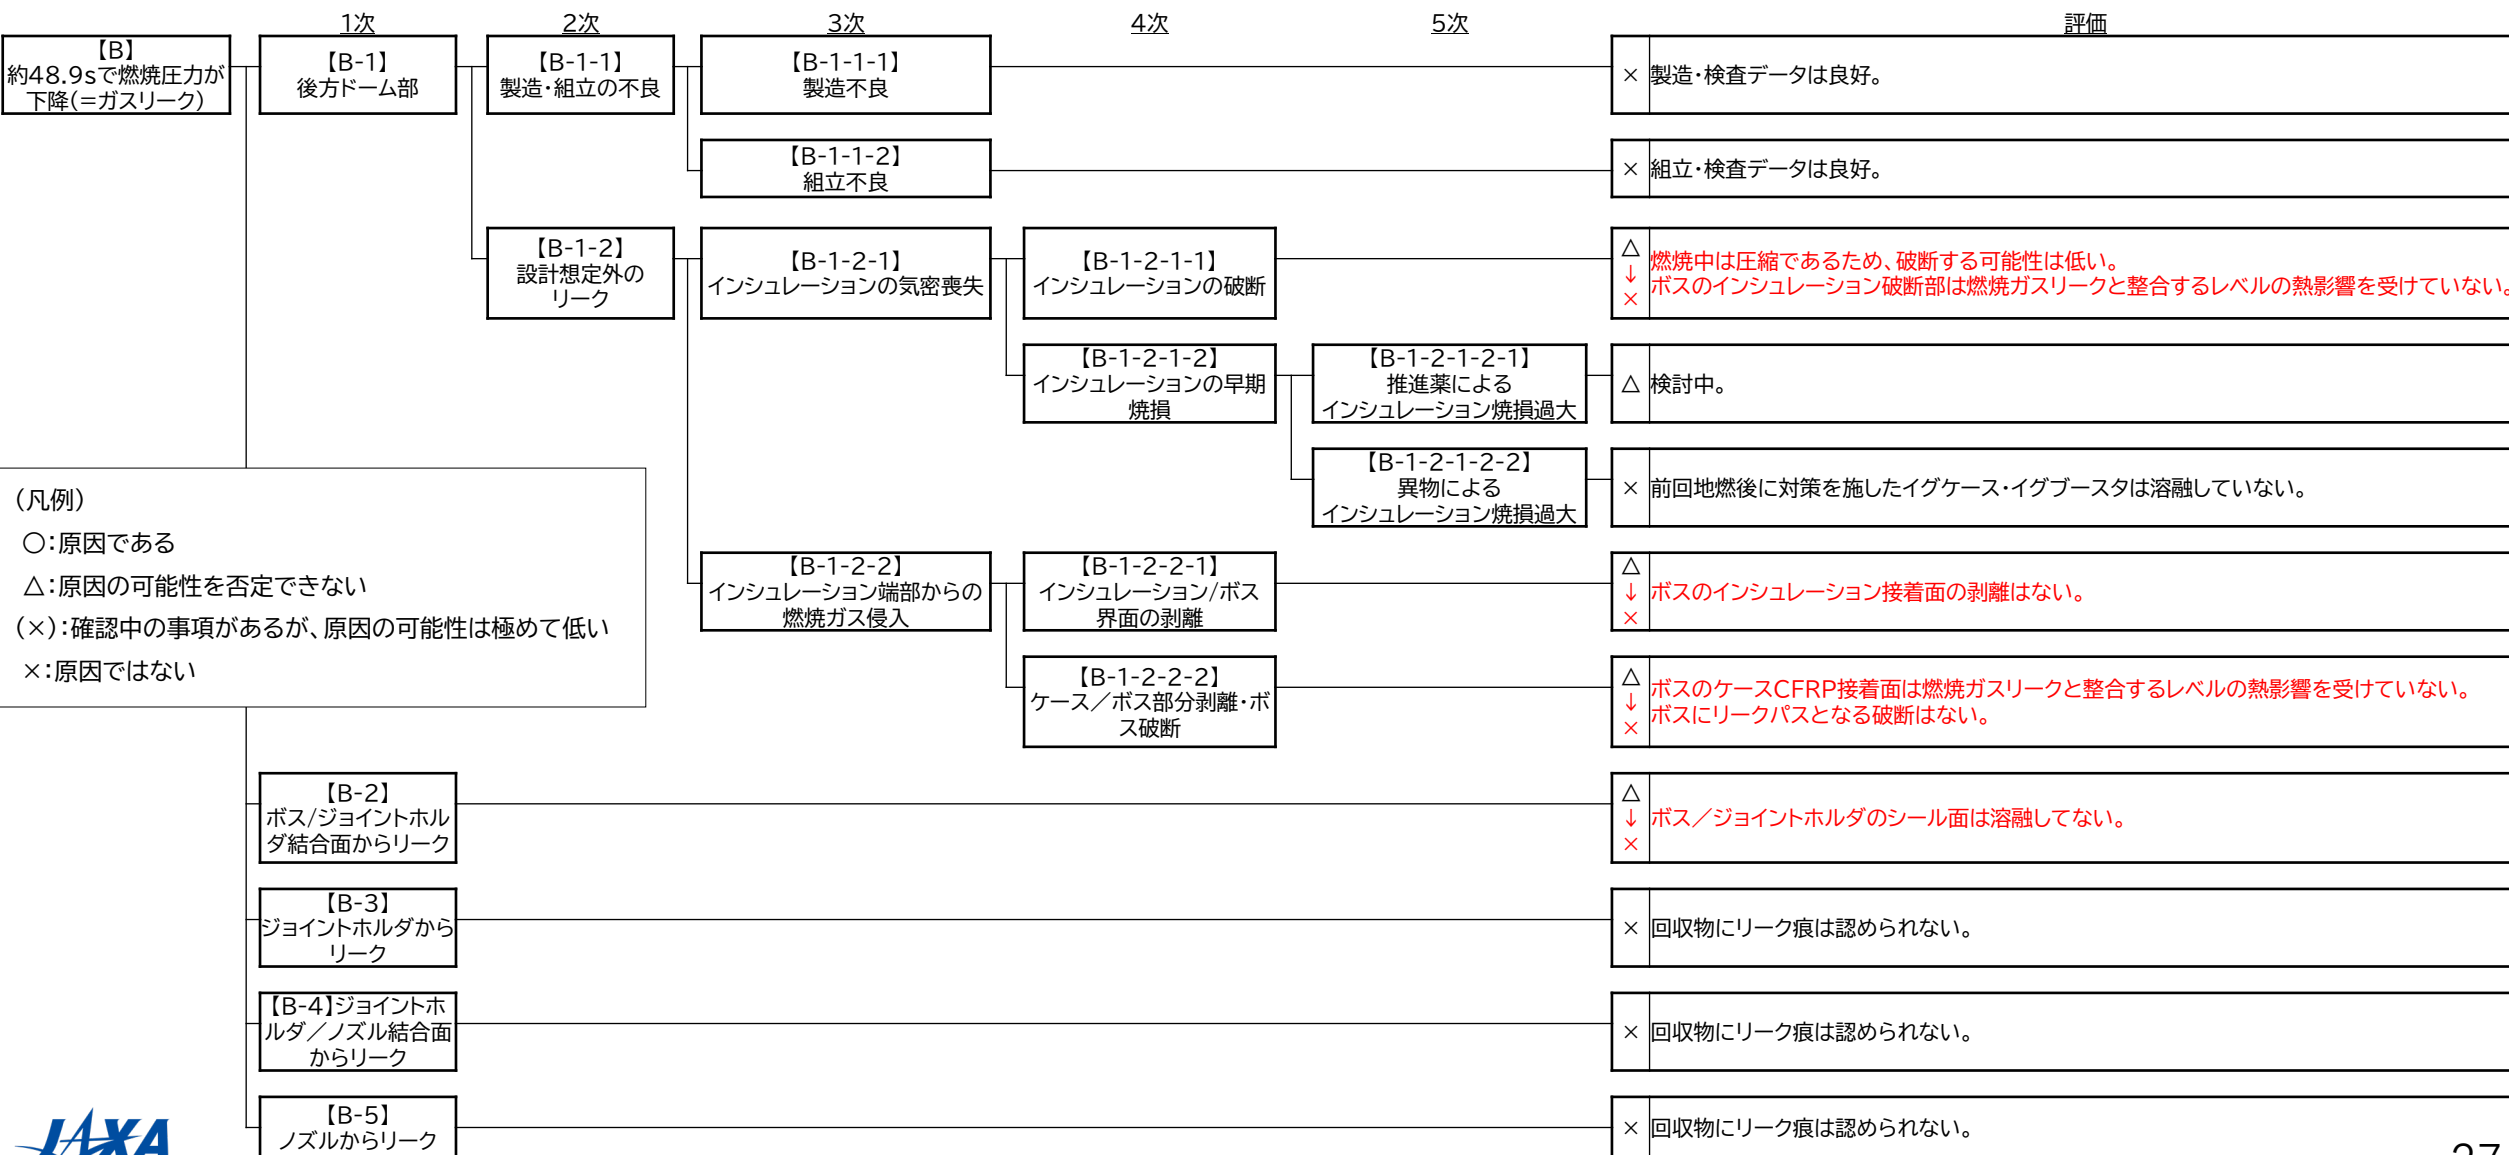
## ■ 「約48.9sで燃焼圧力が下降 (ガスリーク)」 に係るFTA⑤

- FTA②の絞り込みにより、インシュレーション焼損過大によってインシュレーションの気密喪失につながり、後方ドームが破孔して燃烧ガスがリークしたと推定。
- FTA③の絞り込みにより、モータ内部熱負荷過大により破壊に至ったと推定。

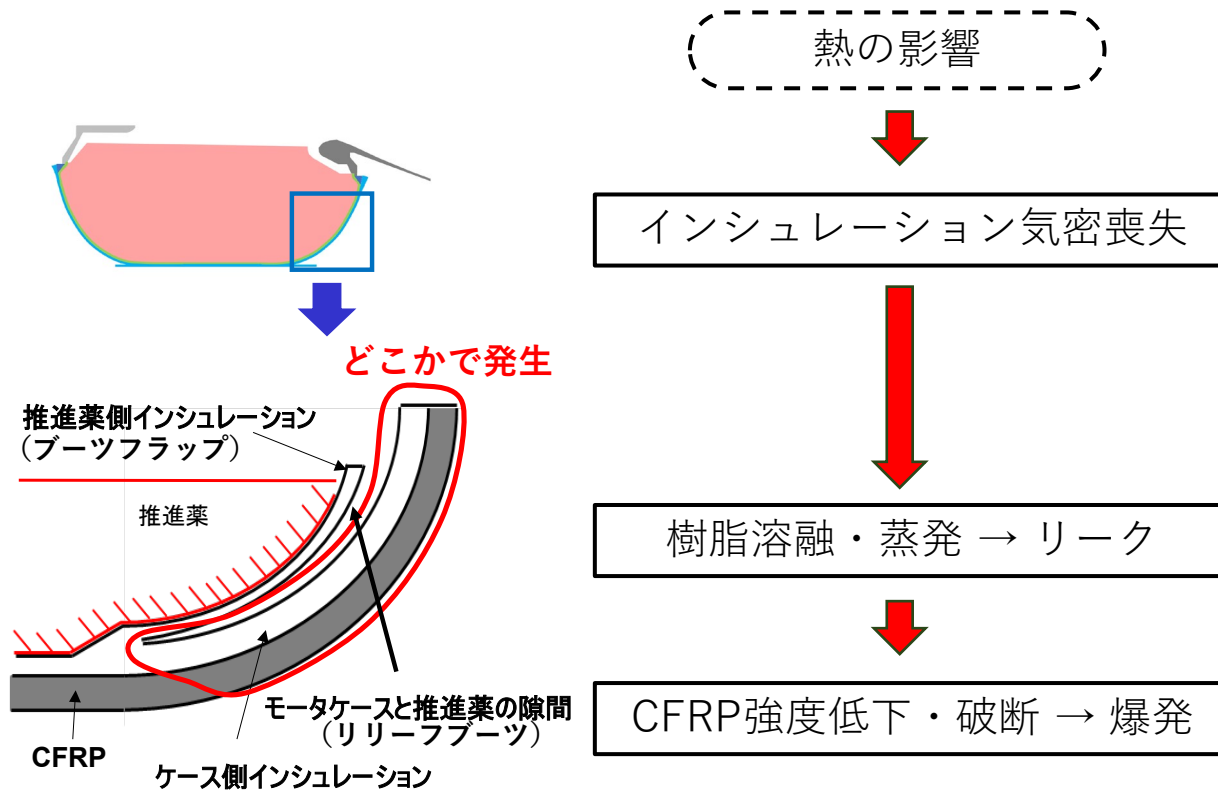
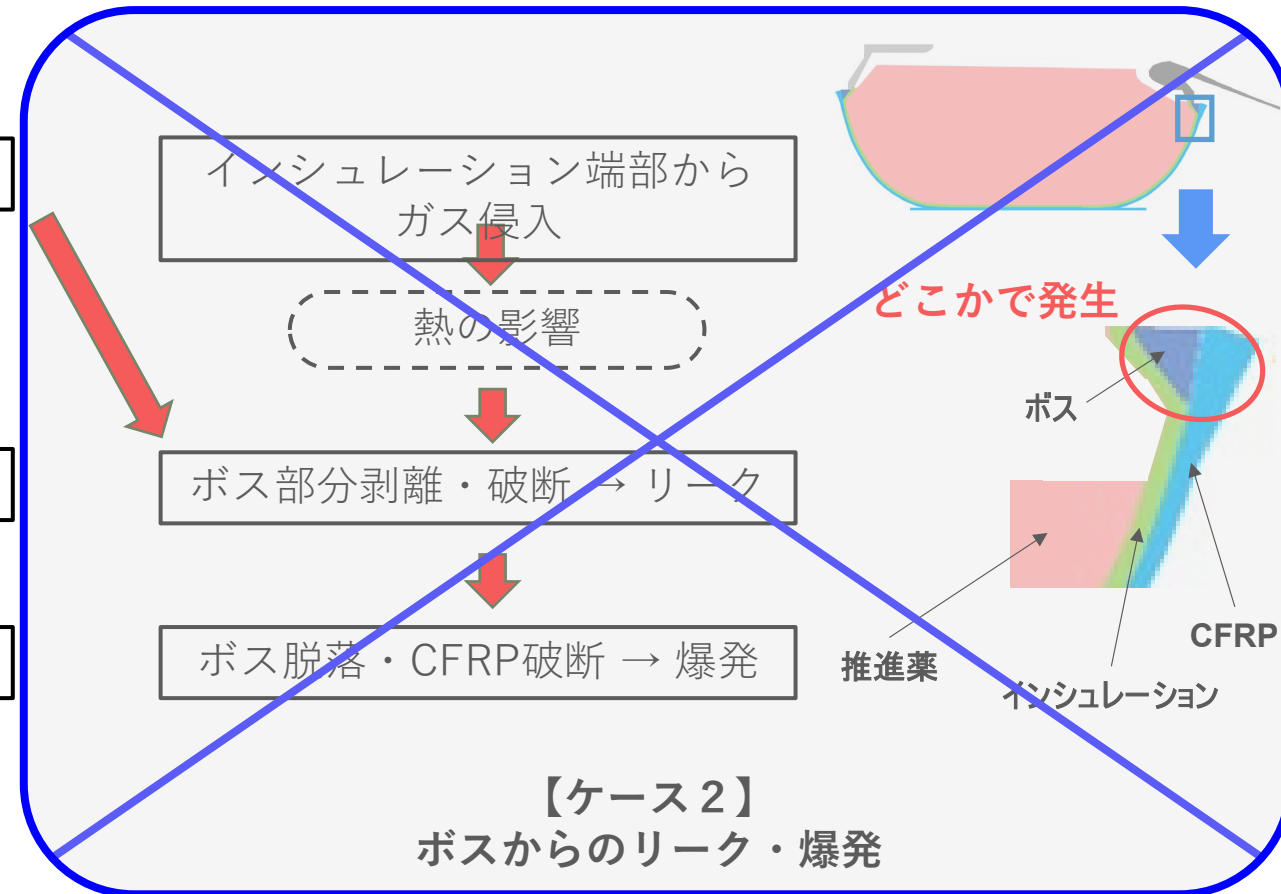
【ケース1】  
CFRPからのリーク・爆発

■ FTA更新結果（ボス回収分析結果反映）から、ケース2の可能性はなく、ケース1に絞った。

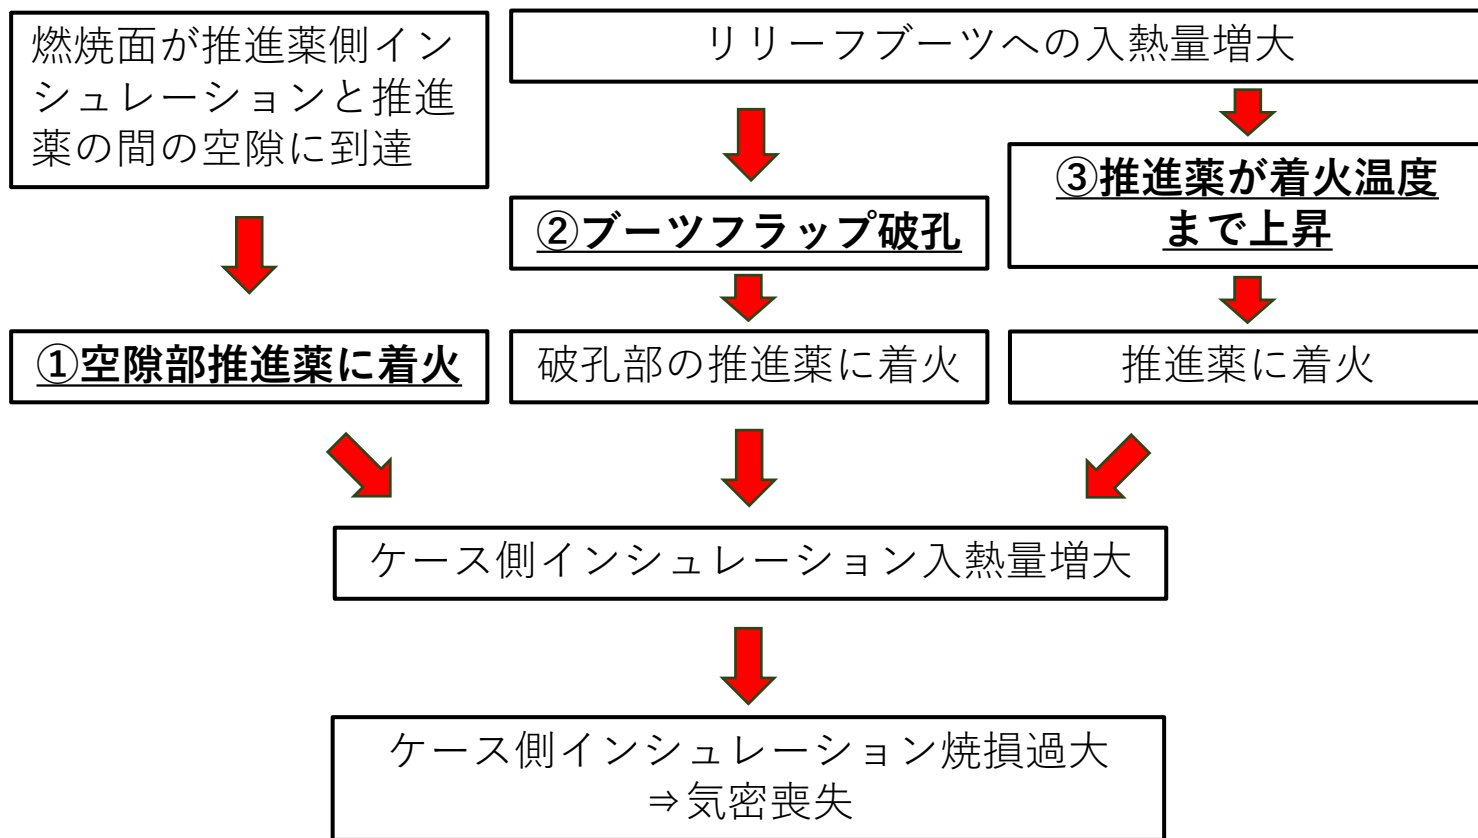
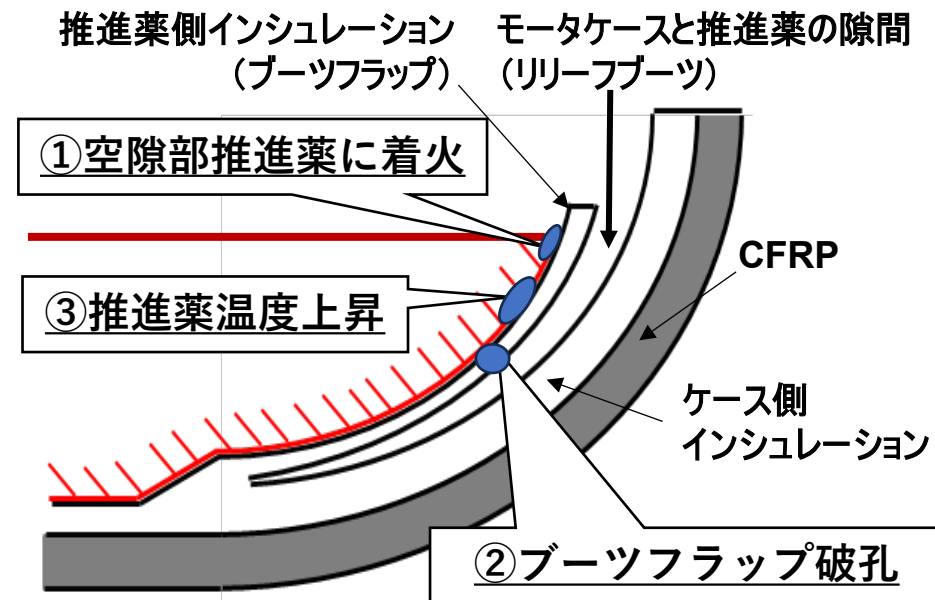
メカニズムイメージ

- 熱の影響によりケース側インシュレーション気密喪失に至るメカニズムは、FTA①で可能性が残る要因に関連した以下のいずれかもしくは複合によると推定。

| 【A-3-1-2】 推進薬側インシュレーションと推進薬の間の空隙の影響 | ⇒ ① 空隙部推進薬に着火 |
| 【A-3-1-3】 インシュレーション界面推進薬の早期露出 | ⇒ ② ブーツフラップ破孔 |
| 【A-3-2-1】 推進薬温度が予測より大 | ⇒ ③ 推進薬が着火温度まで上昇 |

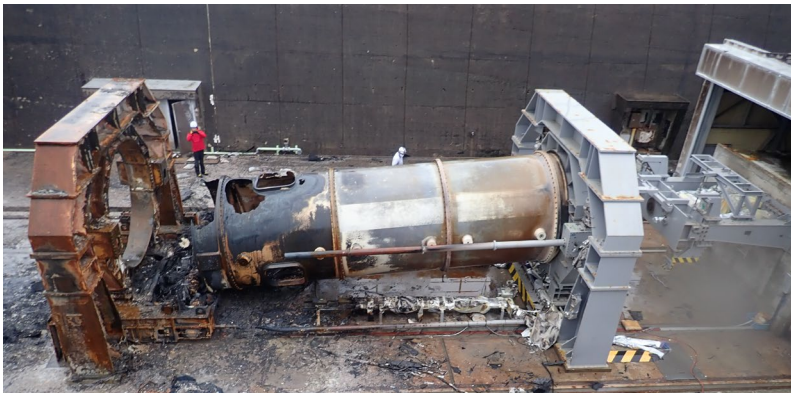
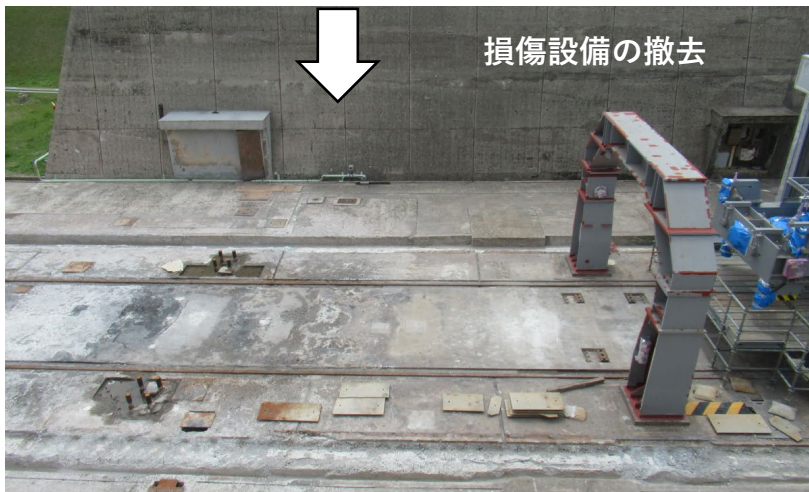
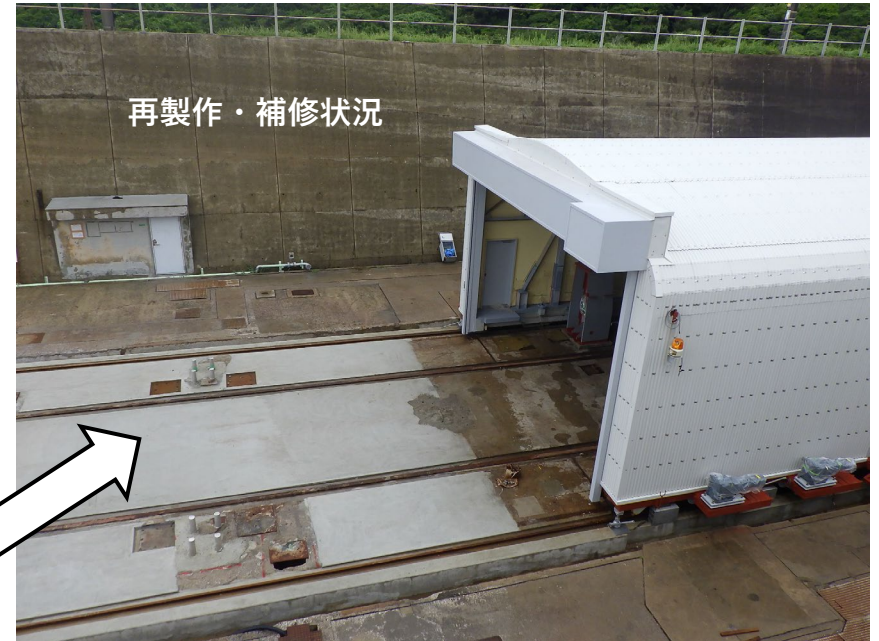
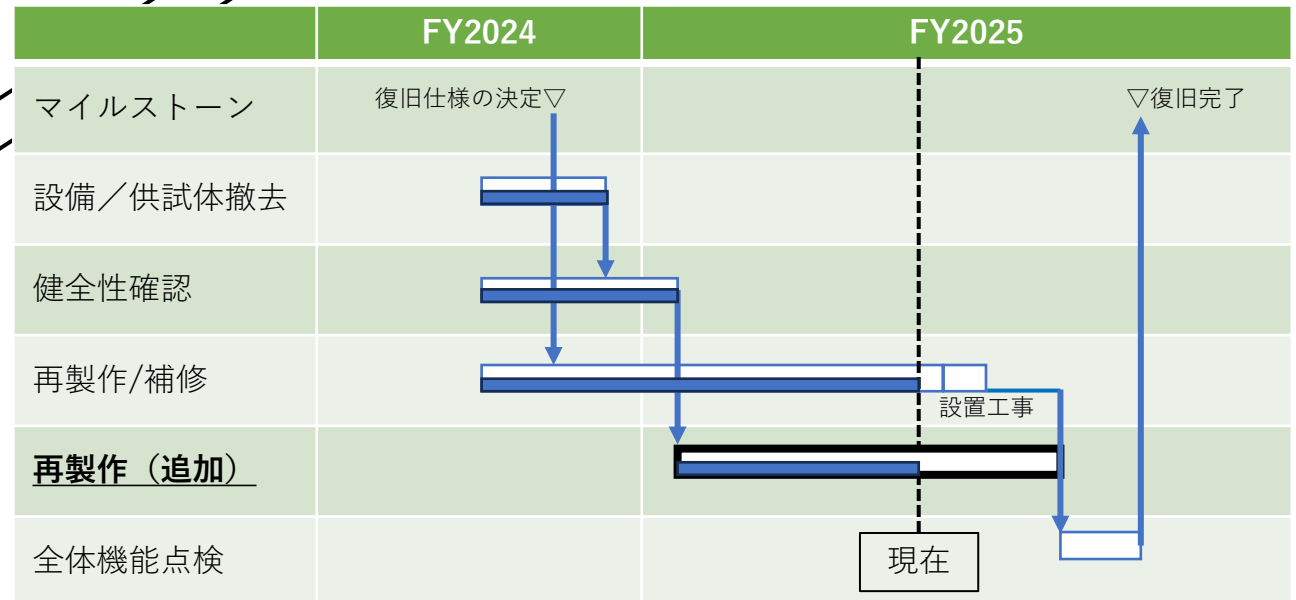
- 健全性確認結果より一部設備で再製作が追加となった。  
このため、復旧完了時期は2025年度冬期となる。
