# H3ロケット試験機1号機 打上げ中止の原因調査と対応について

2023年3月3日  
宇宙航空研究開発機構  
H3プロジェクトチーム  
プロジェクトマネージャ 岡田匡史

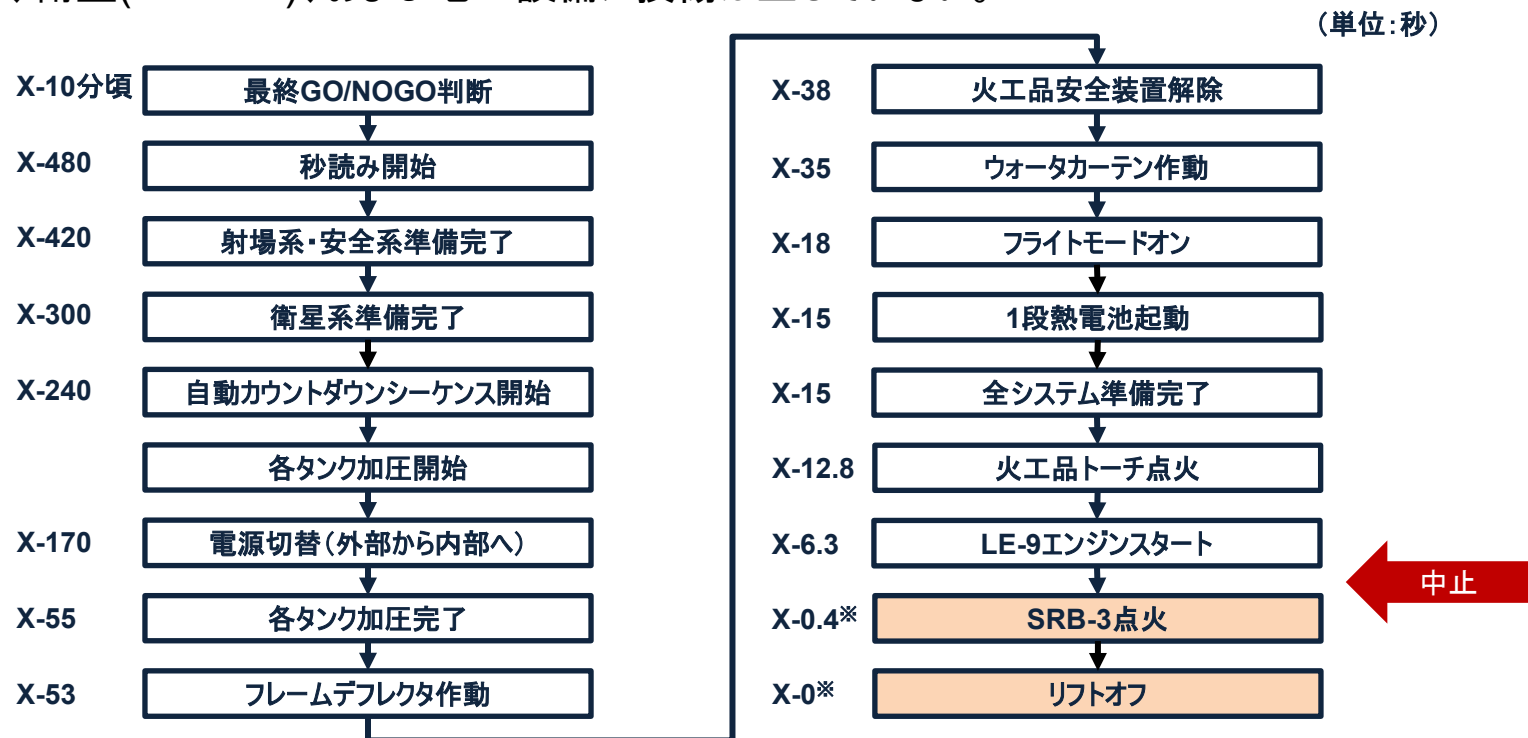
図1 H3ロケットのカウントダウンシーケンス

- 自動カウントダウンシーケンス(図1)において、「LE-9エンジンスタート」のステップまで進行し、LE-9エンジンは着火した。その後、LE-9エンジンが立ち上がり、**打上げ条件<sup>【注1】</sup>は成立**した(フライトロックイン(FLI))。  
【注1】打上げ条件:LE-9エンジンの立ち上がり(推力90%相当)と各機器の作動状態が正常であることを自動判定
- 打上げ条件成立後、**リフトオフ直前までの異常監視中に1段機体制御コントローラが異常信号を検知**したことから、**固体ロケットブースタ(SRB-3)への点火信号の送信を自動停止、安全な状態に移行**した。SRB-3に異常はない(フェイルセーフ設計が機能)。
- H3ロケット、衛星(ALOS-3)、および地上設備に損傷は生じていない。

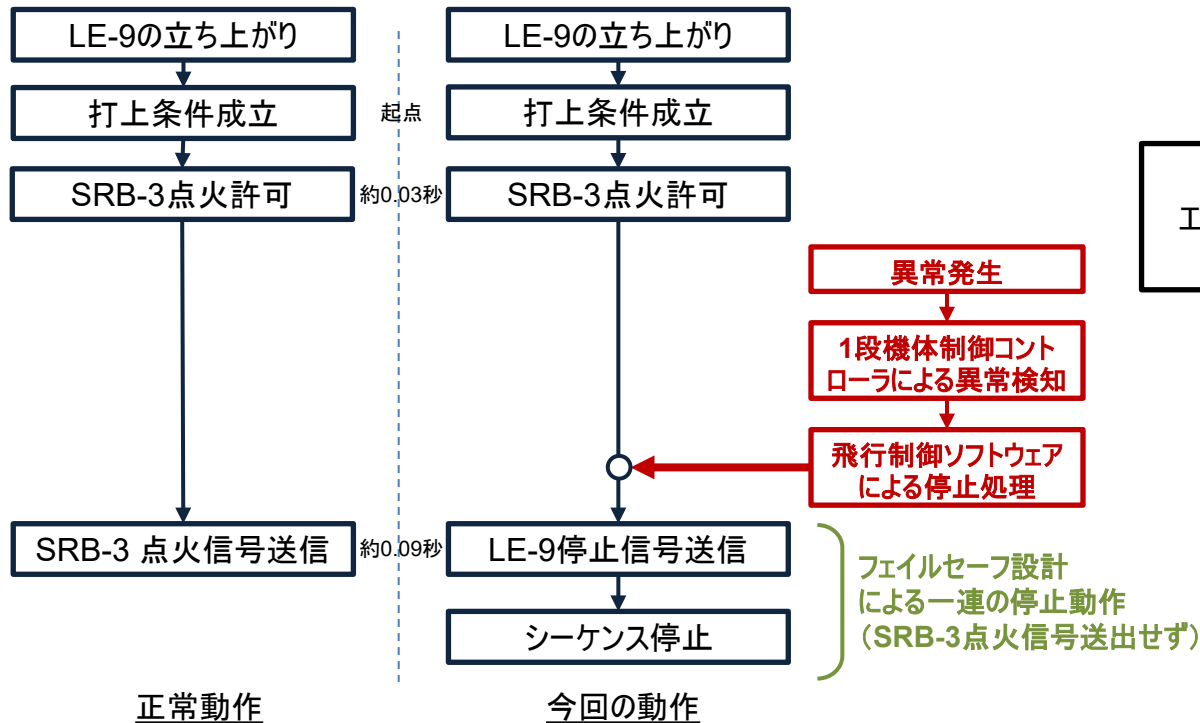
図3 動作フロー

- 打上げ条件成立後、SRB-3の点火信号送信前に、1段機体制御コントローラが異常信号を検知し、飛行制御ソフトウェアが以降のシーケンスを停止（図3）。
- 異常内容：1段エンジン用電源供給系統における異常（図4）
- この事象に対して原因調査では、機体や地上設備の電氣的な挙動が影響を与えた可能性が高いところまで原因を絞り込み、詳細な原因調査を行い、必要な対策を実施した。

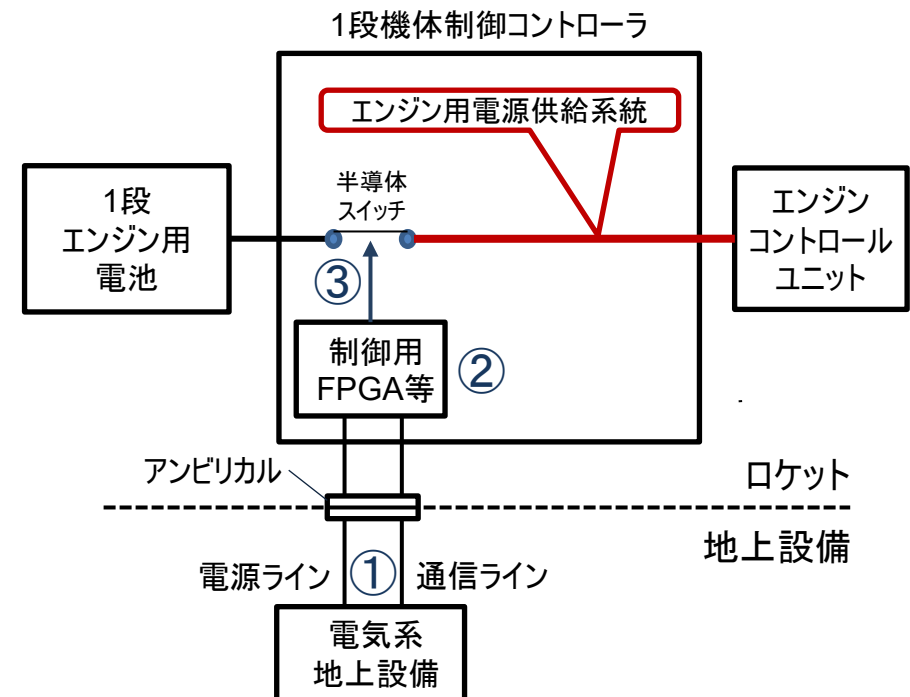
図5 1段機体制御コントローラ周辺の概略図

- 原因調査として、機器単体や種子島宇宙センターでの実機を用いた検証試験、ソフトウェアおよび回路の専門家レビュー等に基づき、故障の本解析を中心に原因の絞り込みを実施。
- その結果、フライトロックインの直後に、機体と地上設備との**電氣的離脱**<sup>【注1】</sup>が行われる際、**地上との通信・電源ライン遮断時の過渡的な電位変動**が影響し**機体制御コントローラ（V-CON1）が誤作動**したものと推定。

- 現象に至るシナリオは以下のとおり。
  - ① 電氣的離脱
  - ② 電氣的離脱時の過渡的な電位変動によりV-CON1内で誤ったコマンドを検知
  - ③ 半導体スイッチをOFF

【注】 ○数字は、図5に対応

- 電氣的離脱手順の見直し: **地上設備からの通信・電源ライン**をこれまで一括で遮断していたところを、一定の時間差で遮断するよう変更し、**遮断時の過渡的な電位変動を抑制**。検証試験にて、対策の有効性を確認。
- 遮断のイメージ(本数、タイミング等は実際と異なる)
