H3ロケット試験機2号機について

2024年1月10日
宇宙航空研究開発機構

H3プロジェクトチーム 岡田 匡史

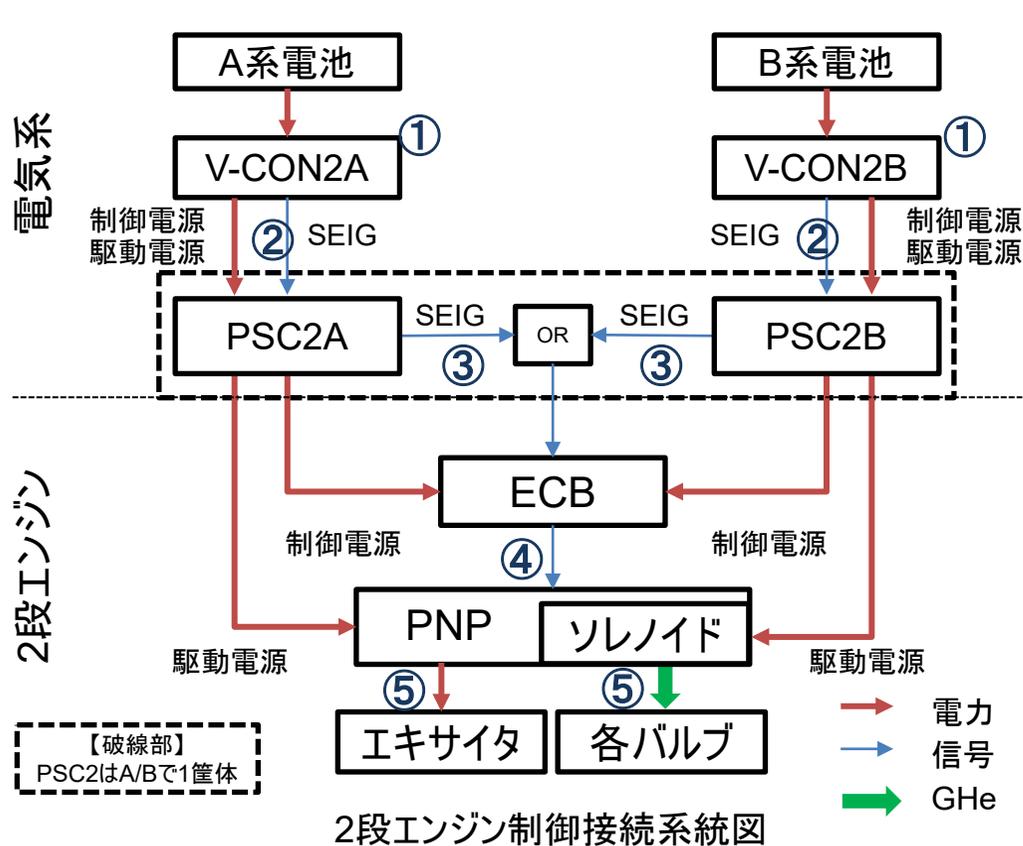
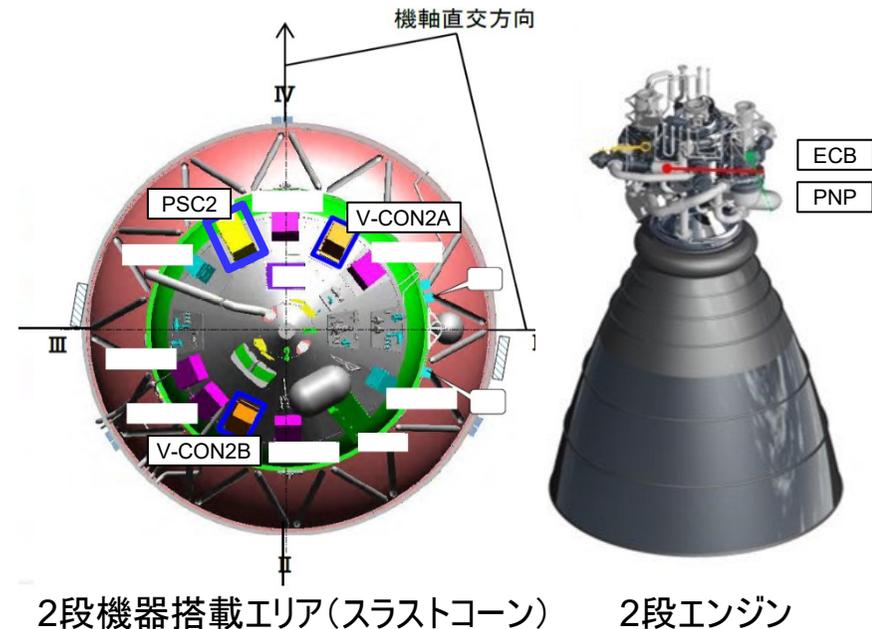
【参考】基本動作

- ① 2段機体制御コントローラ(V-CON2A/2B)が1段/2段分離を検知
- ② その後、2段推進系コントローラ(PSC2)へ2段エンジンの着火信号(SEIG)を出力
- ③ PSC2はそれを受けて2段エンジンのコントロールボックス(ECB)へSEIGを出力
- ④ ECBがSEIGを受けた後、ニューマチックパッケージ(PNP)に駆動を指示
- ⑤ PNPは指示に基づき、各エンジンバルブおよび点火器のエキサイタスパークプラグを駆動

- PNP: エンジンバルブ駆動用ヘリウムガスの供給や点火器エキサイタスパークプラグの駆動を制御する装置
- ソレノイド: エンジンの各バルブの駆動に必要なヘリウムガス(GHe)を供給する電磁弁(ソレノイドバルブ)
- エキサイタ: エンジン点火器のエキサイタスパークプラグ

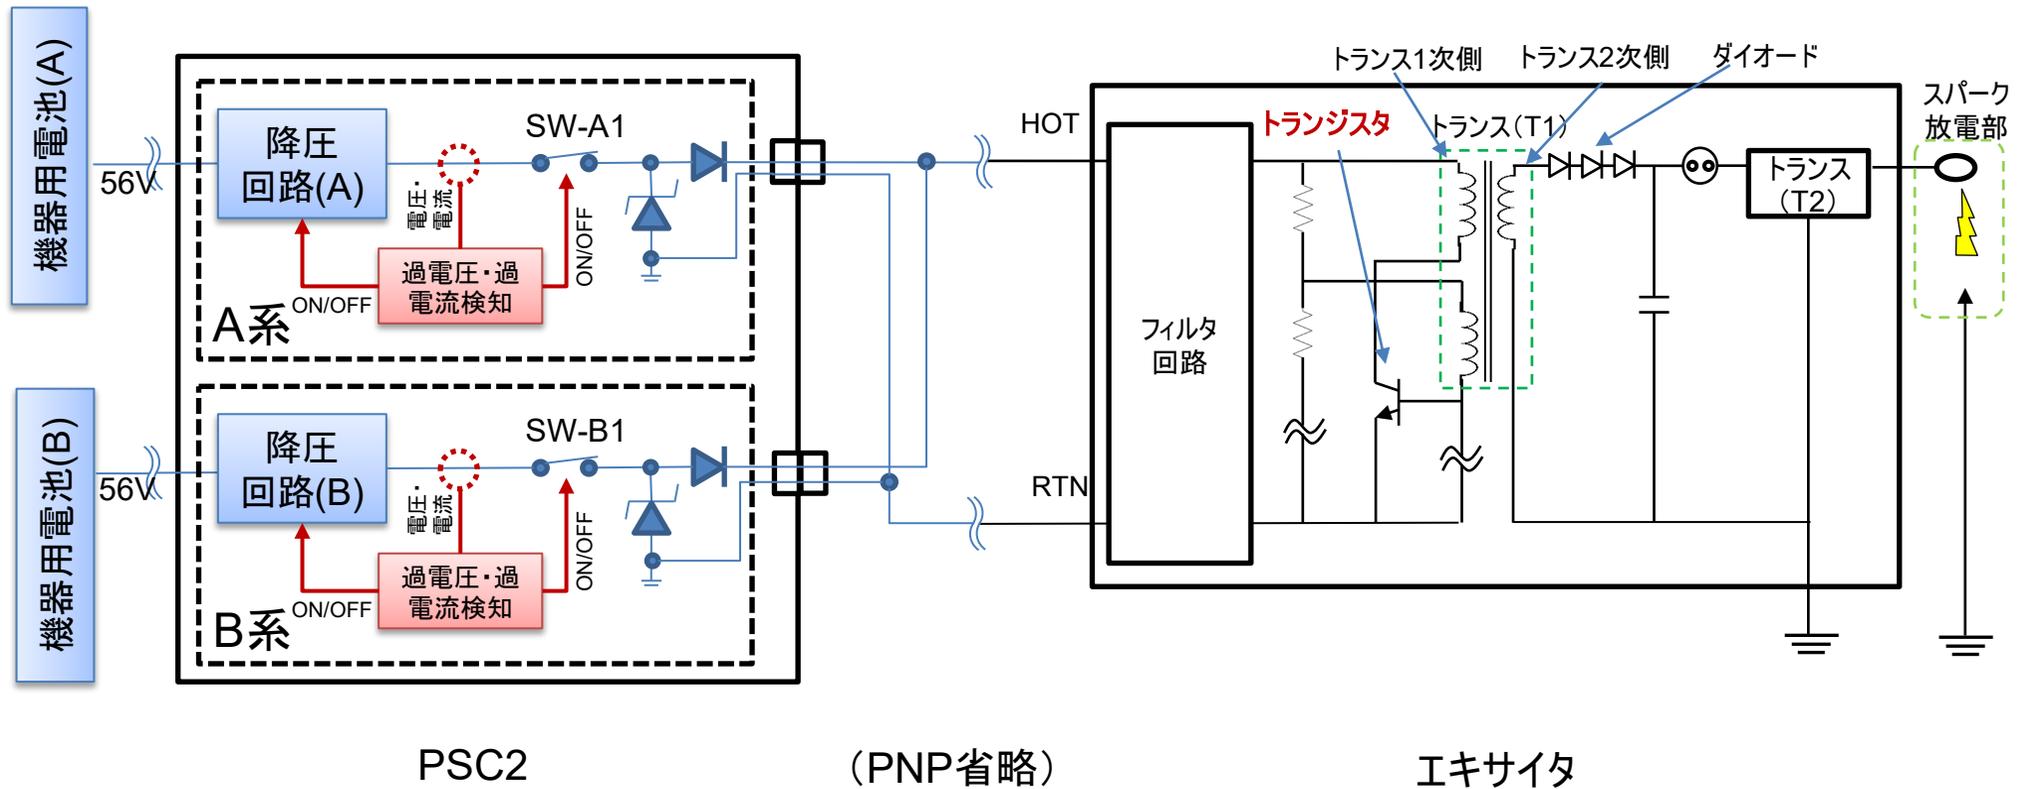
【参考】駆動電源回路の概念

- フライト中の環境等により、PSC2 A系降圧回路の一部の部品が故障。着火信号(エキサイタへの通電)の瞬間に生じる過渡的な電気変化と当該故障に伴い、A系降圧回路のフィードバック制御が不安定となり、駆動電源電圧の上昇で定電圧ダイオードが短絡し、過電流を発生。その後、短絡電流がA系リターンラインからB系リターンラインに分流し、B系リターンラインの電位が変動した結果、B系電圧モニタオペアンプ出力が異常となり、駆動電源電圧の上昇でB系の定電圧ダイオードも短絡し、過電流を発生
- 対策:A系/B系双方の定電圧ダイオードを削除

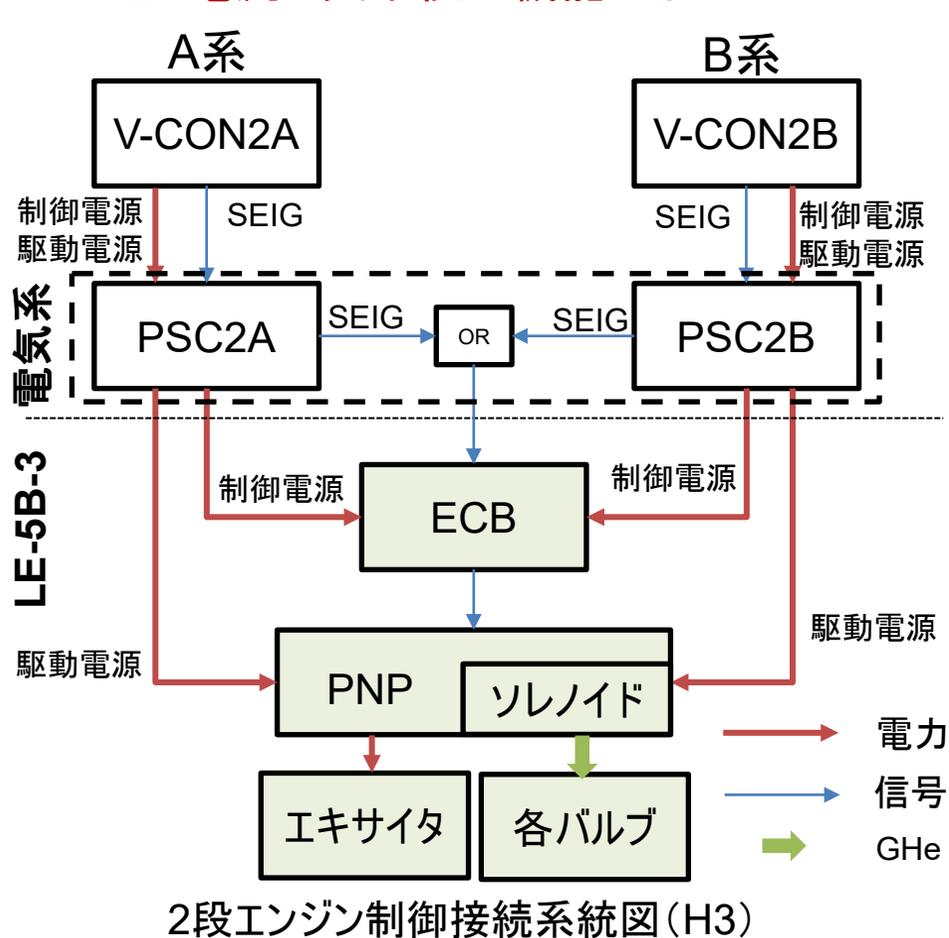
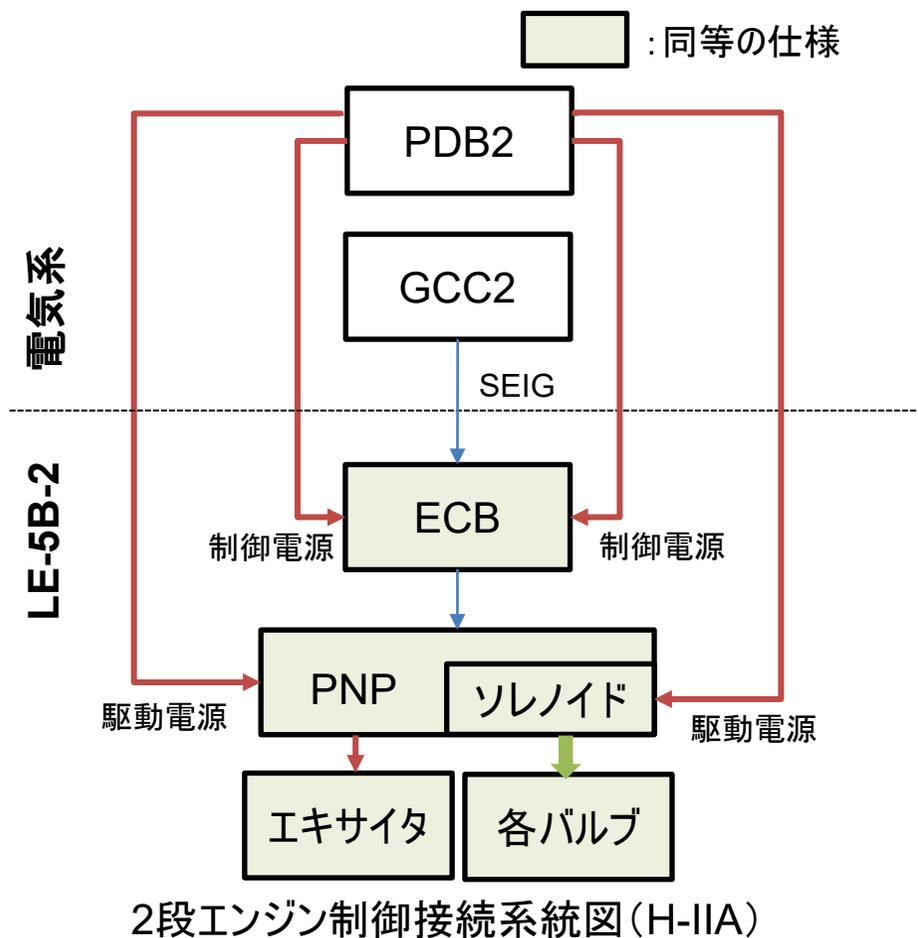
【参考】H3ロケットとH-IIAロケットの電気系統の違い

- H3ロケット: 第2段の制御系を冗長構成(A系/B系)
- H-IIAロケット: 機器はシングル構成であるが、機器間のラインは冗長。電力分配器(PDB2)に電圧・電流の異常検知機能はない

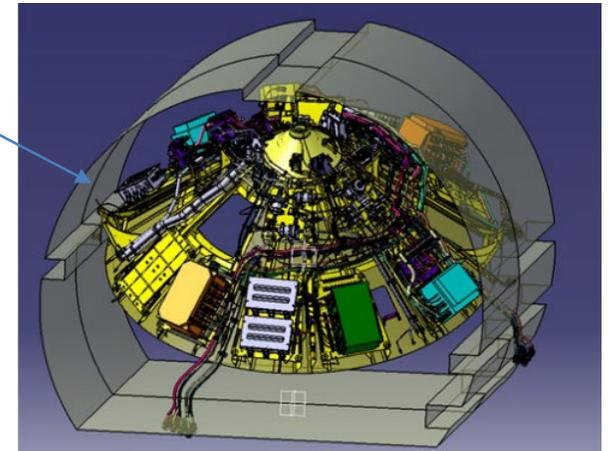
真空チャンバー

- エキサイタの改修
 - ・ 内部の電気部品の絶縁強化およびX線CT検査強化絶縁強化
 - ・ トランジスタに印加される電圧が定格内となるように部品選別
 - ・ 以上を施したエキサイタの製造を完了し、TF2に装着して機能点検を完了
- PSC2の改修
 - ・ 製造済みのPSC2から定電圧ダイオードを削除し工場にて機能点検を完了、出荷準備中
- システム真空試験
 - ・ 改修後の同等仕様の実機の2段 (LE-5B-3エンジンはエキサイタ作動に必要な機器のみ) を用いて、真空状態での動作確認を行い、正常であることを確認
